### **3. Eigene Untersuchungen**

Leitfrage der vorliegenden Arbeit ist, ob die *Limited Contact–Dynamic Compression Plate*<sup>a</sup> (LC-DCP) in Kombination mit einem Steinmann-Nagel<sup>b</sup> oder der Verriegelungsnagel<sup>c</sup> (VN) die besseren biomechanischen Eigenschaften unter Torsion, Kompression und Vier-Punkt-Biegung besitzt. In einer Versuchsreihe wurden dafür Fraktur-Modell-Konstrukte hergestellt und zunächst im Elastizitätsbereich, danach auf Bruchfestigkeit getestet. Anschließend wurde untersucht, ob das Materialversagen am Knochen oder am Implantat stattgefunden hatte. Anhand der gewonnenen Daten wird eine Aussage darüber getroffen, ob die PNK oder der Verriegelungsnagel in der klinischen Anwendung vorzuziehen ist. Die Erkenntnisse sollen zur Verbesserung der Behandlung von Trümmerfrakturen langer Röhrenknochen des Hundes beitragen.

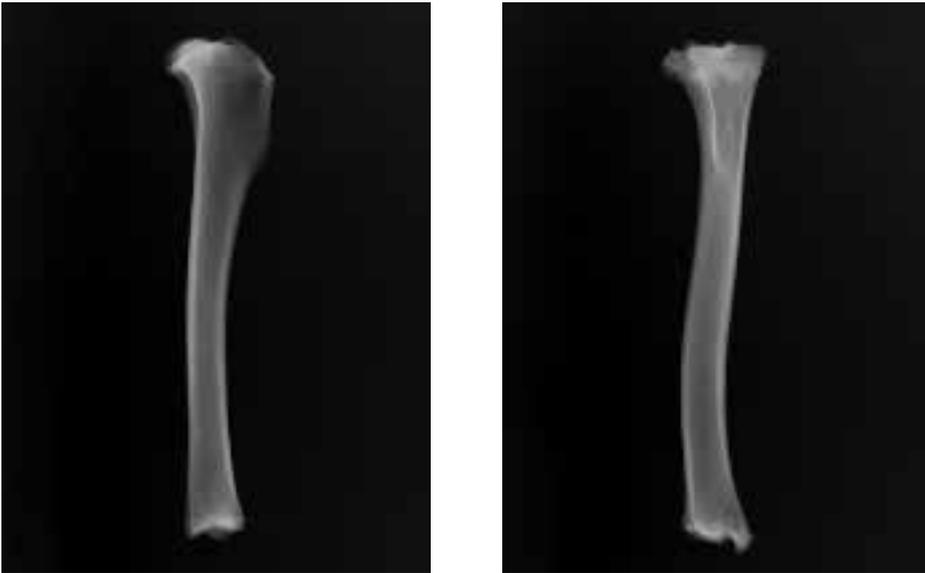
**Abb. 10:** Röntgenbilder (links: medio-lateral, rechts: anterior-posterior) von intakten Tibiae zur Überprüfung auf Eignung für die Studie.

Die Schienbeinpaare erfüllten folgende Kriterien : Das Alter der Tiere lag zwischen zwei und acht Jahren, das Gewicht zwischen 28 und 32 kg. Per Röntgenbild<sup>d,e</sup> (Einstellung: 62 Kilovolt, 2,0 Milliamperesekunden) wurden pathologische Prozesse am Knochen ausgeschlossen (Abb.10). Der Verlauf der Knochen war geradlinig genug, um einen 6 mm-VN<sup>c</sup> aufzunehmen. Dies wurde mittels einer Schablone des Herstellers<sup>c</sup> überprüft. Die Länge der Knochen betrug zwischen 20 und 21,5 cm. Die Knochenwandstärke in der Mitte der Knochen maß zwischen 0,03 und 0,04 cm. Der Durchmesser der Markhöhle an dieser Stelle lag zwischen 0,9 und 1,0 cm. Die Knochen stammten ausschließlich von Tieren, die nicht im Zusammenhang mit der Studie euthanasiert worden waren. Die Muskulatur wurde abgetrennt und die Knochen in mit physiologischer Kochsalzlösung<sup>f</sup> getränkte Baumwolltücher gewickelt. Anschließend wurden die so verpackten Knochen

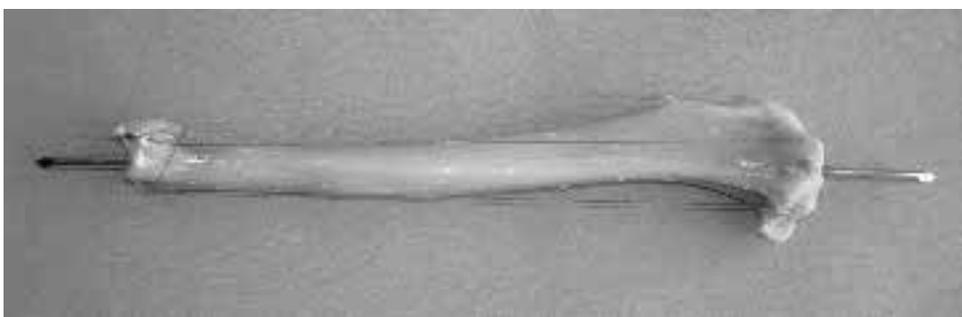
**Abb. 11:** Zielhilfe zur Insertion der intramedullären Implantate entlang der neutralen Achse des Knochens.

Eine Zielhilfe erlaubte die konsistente Implantation der Marknägel exakt entlang der zentralen Knochenachse. Die Verwendung von synthetischem Nahtmaterial<sup>h</sup> ermöglichte eine Markierung der mittleren (neutralen) Knochenachse in zwei Ebenen (Abb.11). Die an den Knochenseiten verlaufenden Nahtmaterialstränge dienten bei der Implantation der Marknägel als Orientierungshilfe. Der korrekte Sitz der Marknägel wurde per Röntgenfilm<sup>d,e</sup> festgestellt (Abb.12).

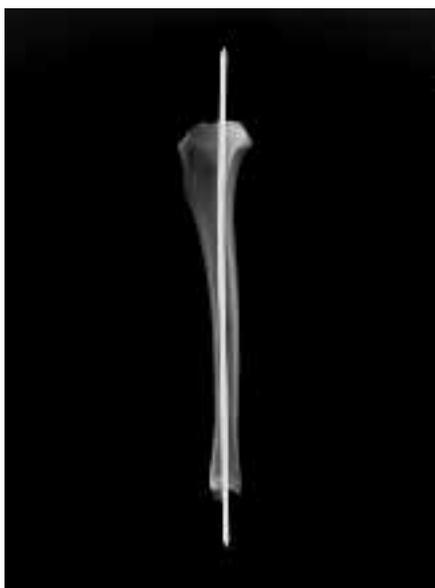
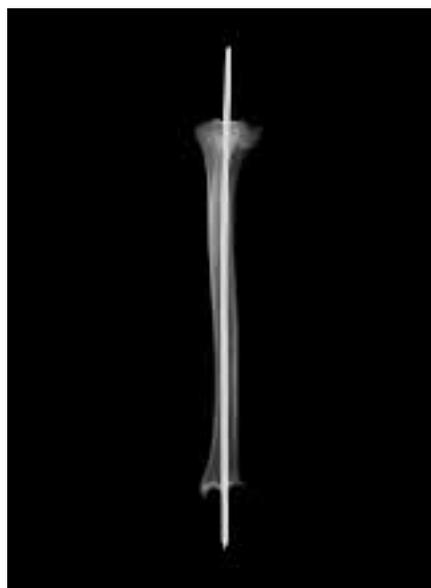
**Abb. 12:** Röntgenbilder (links: medio-lateral, rechts: anterior-posterior) einer intakten Tibia mit eingetriebenem Steinmann-Nagel. Zu beachten ist die exakte Platzierung entlang der Knochenachse. Der Steinmann-Nagel ist nicht gebogen.

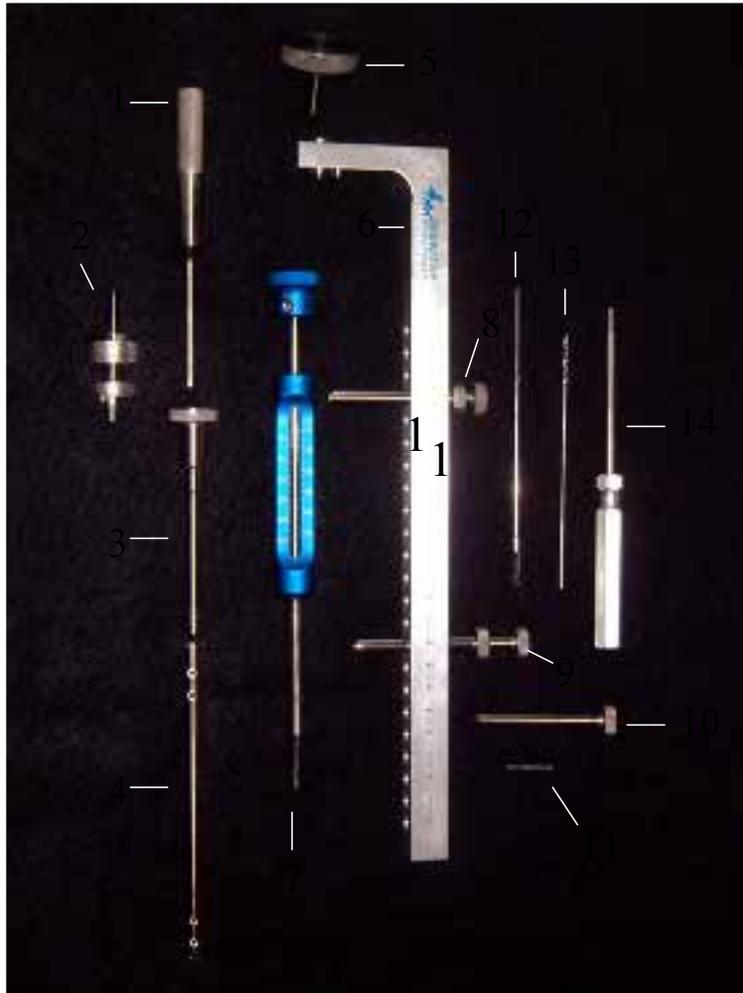
**Abb. 13:** Instrumente zur Implantation des VN: 1- Hexagonaler Schraubendreher; 2- Verbindungsstück; 3- Tibia-Extensor; 4- VN; 5- Verbindungsschraube; 6- Bohrschablone; 7- Tiefenmaß; 8- Führungsbuchse; 9- Bohrführer; 10- Gewindeschneiderführer; 11- Verriegelungsschraube; 12- Gewindeschneider; 13- Bohrer; 14- Schraubendreher.

Die Implantation des VN<sup>c</sup> erfolgte unter Anwendung der Instrumente des VN-Herstellers<sup>c</sup> (Abb.13): Der VN wurde mit Hilfe des hexagonalen Schraubendrehers mit dem Tibia-Extensor verbunden. Das Verbindungsstück wurde an den Extensor angesetzt und an einen hydraulischen Bohrer<sup>i</sup> gekoppelt. Der VN wurde vorsichtig im Knochen versenkt und der Bohrer sowie das Verbindungsstück abgeschraubt. Die rechtwinklige Bohrschablone wurde an den Extensor angesetzt und mit der Verbindungsschraube befestigt. Die Anbringung der Bohrschablone erfolgte derart, daß die Bohrlöcher im rechten Winkel zur cranio-medialen Fläche der Tibia zeigten. Die Bohrlöcher deckten sich daher mit den Querbohrungen im VN.

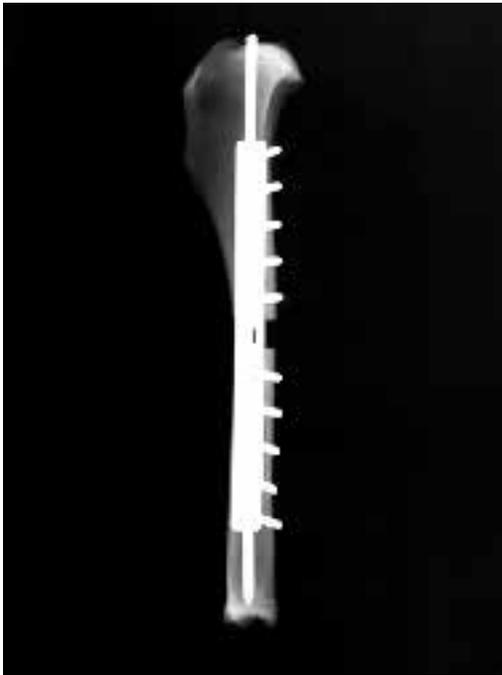
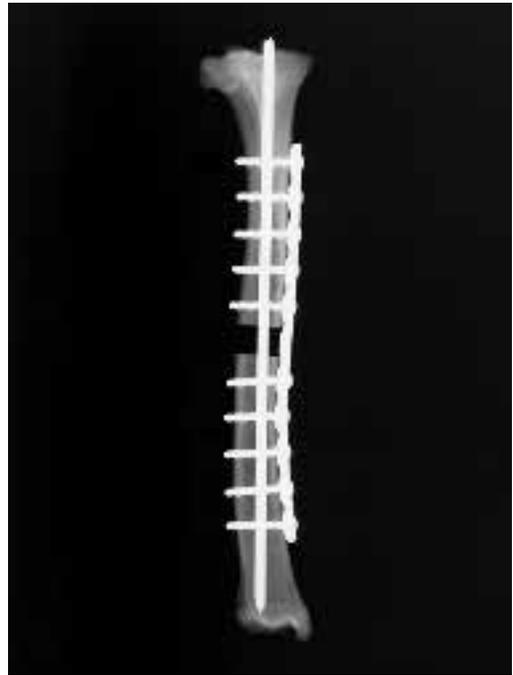
**Abb. 14:** Röntgenbilder (links: medio-lateral, rechts: anterior-posterior) eines zur Einbettung vorbereiteten Platten-Nagel-Fraktur-Modell-Konstruktes.

Nach dem Implantationsvorgang wurde ein 100 mm langes Element aus dem Knochenzentrum der FMK mit einer oszillierenden Säge<sup>j</sup> entfernt. Röntgenbilder<sup>d,e</sup> wurden angefertigt, um die korrekte Positionierung der Implantate zu überprüfen (Abb.14 und 15).

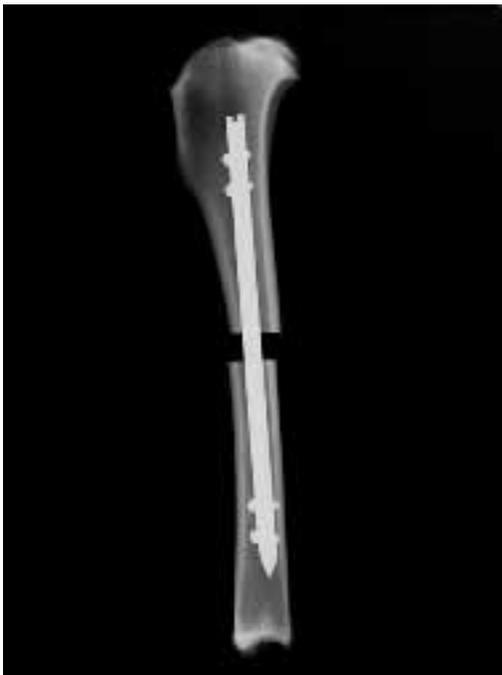
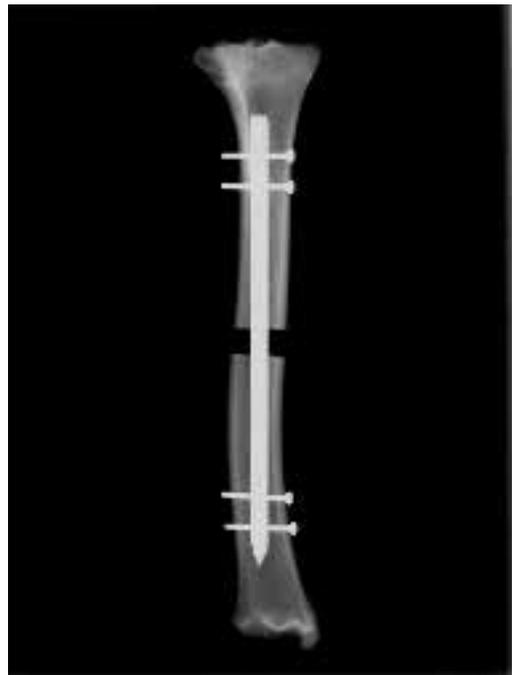
**Abb. 15:** Röntgenbilder (links: medio-lateral, rechts: anterior-posterior) eines zur Einbettung vorbereiteten Verriegelungsnagel-Fraktur-Modell-Konstruktes.

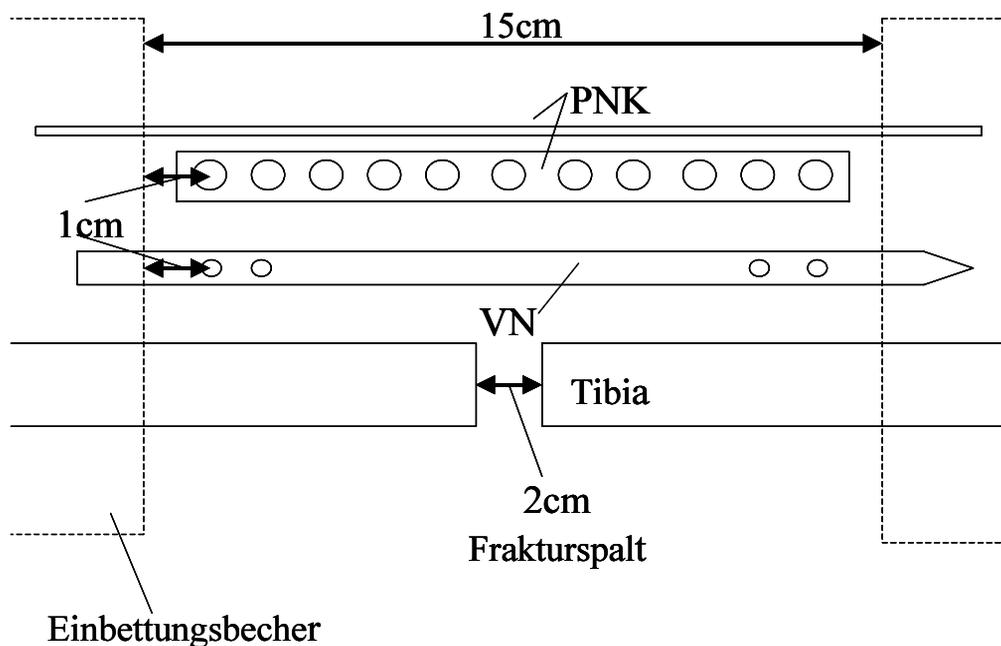
**Abb. 16:** Schematische Darstellung der Fixierungshilfe, beider Implantate, sowie der Tibia mit Frakturspalt. Die äußersten Schrauben beider Implantate haben denselben Abstand vom Einbettungsmaterial. PNK = Platten-Nagel-Kombination; VN=Verriegelungsnagel.

Es wurde eine Fixierungshilfe aus Aluminium<sup>k</sup> zur Einbettung der Fraktur-Modell-Konstrukte in die Epoxy-Harz-Masse<sup>l</sup> entworfen (Abb.16) und hergestellt (Abb.17). Die Einbettungsbecher wurden vor Anmischen der Epoxy-Harz-Masse<sup>l</sup> mit Sprayöl<sup>m</sup> benetzt, welches die Verklebung zwischen Kunstharz und Aluminiumbecher verhindert. Die Abbildungen 18 und 19 zeigen die beiden Fraktur-Modell-Konstrukte sowie eine Nahaufnahme des Mittelteiles der Fixierungshilfe.

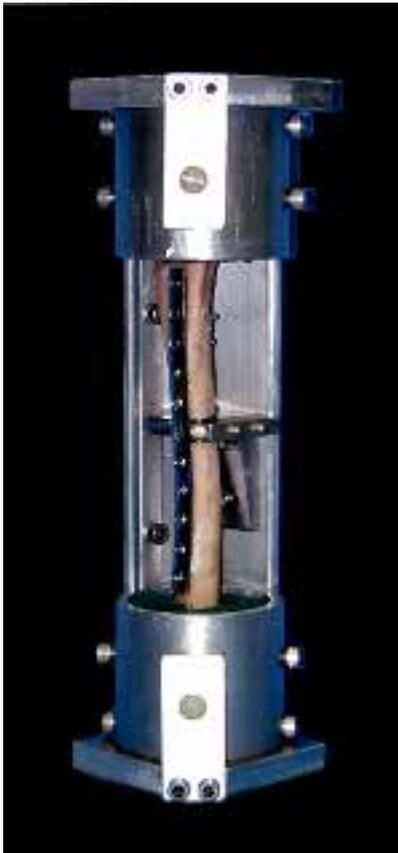
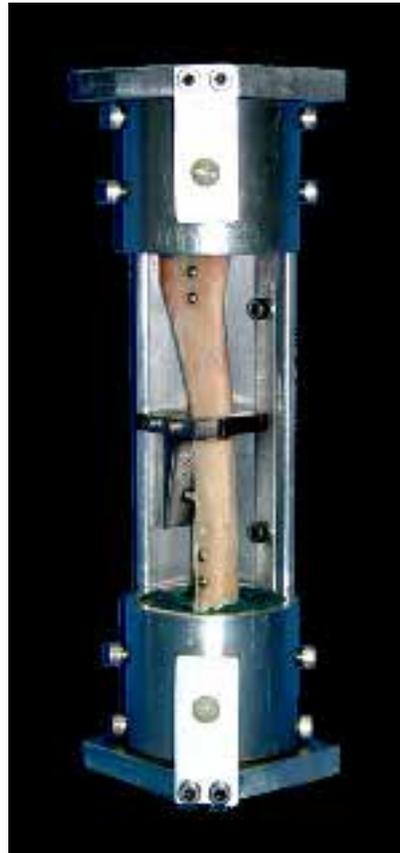
**Abb. 18:** Eingebettete PNK (links) und VN (rechts) in Fixierungshilfe.

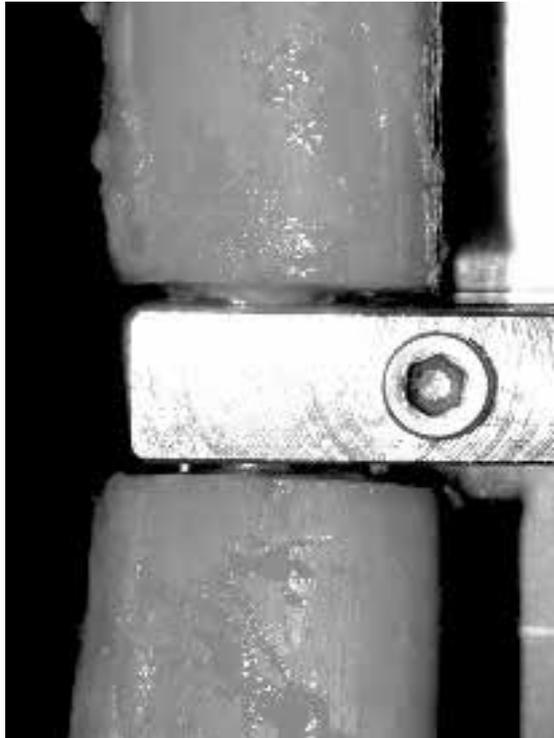
**Abb. 19:** Nahaufnahme des Mittelteiles der Zentrierhilfe. Beim Einbettungsprozeß wurde darauf geachtet, daß alle Fraktur-Modell-Konstrukte mittig in der Zentrierhilfe fixiert waren.

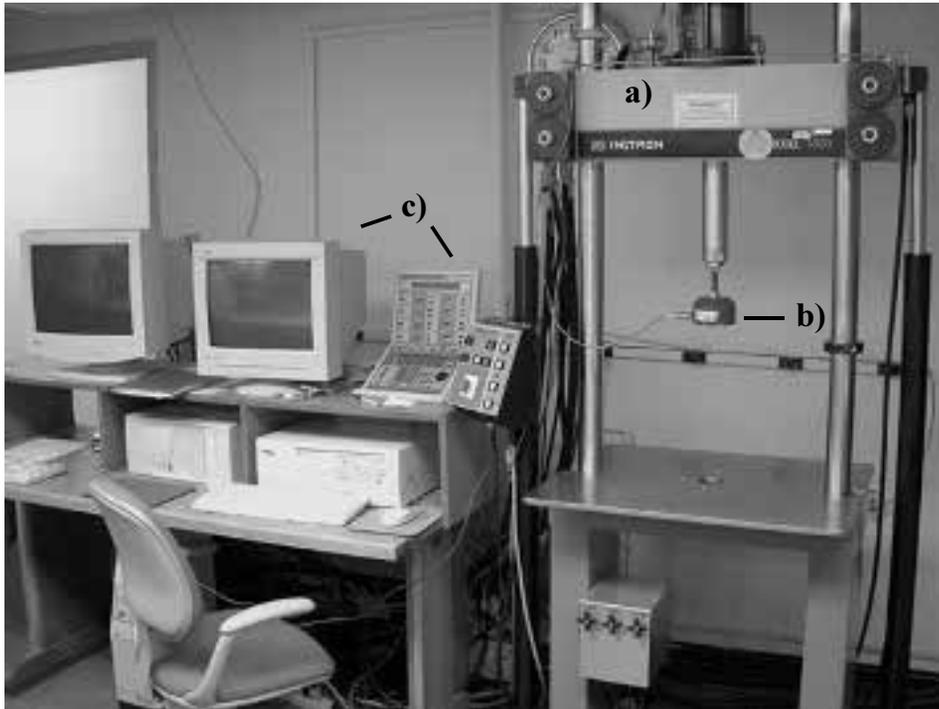
**Abb. 20:** Arbeitsplatz zum Testen der Fraktur-Modell-Konstrukte: a) Hydraulische Testmaschine, b) Kraftmeßdose, c) Einheiten zur Einstellung der Testmaschine und zur Datensammlung.

Nach dem Einbettungsprozeß wurden die eingebetteten Fraktur-Modell-Konstrukte in die jeweiligen Test-Maschinen gespannt (s.u.). Diese Testmaschinen waren in Zusammenarbeit mit Laborfachkräften aus verschiedenen Materialien<sup>k,n</sup> gefertigt worden. Die Maschinen wurden an ein hydraulisches Testgerät<sup>o</sup> zum Testen von Materialien angeschlossen. Das dazugehörige Computersystem und -programm<sup>p</sup> wurde zur Einstellung der Testmaschine und zur Datensammlung verwendet (Abb. 20). Die Einstellungen des hydraulischen Testgeräts<sup>o</sup> in der Hauptstudie sind in Tabelle 3 angegeben.

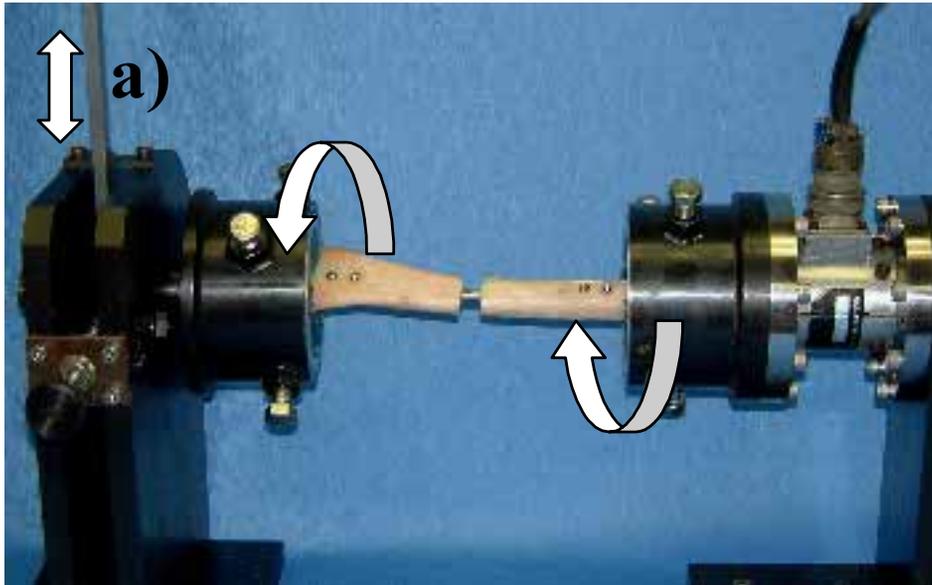
**Abb. 21:** Torsions Testgerät mit Verbindungsarm (a), der über einen Zahnradmechanismus die vertikale Kraft in Torsionsbewegung umwandelt.

In Abbildung 21 ist das Torsions-Testgerät zu sehen. Die von der Testmaschine<sup>o</sup> ausgehende vertikale Kraft wurde über den Verbindungsarm (Instron-Stellglied) per Zahnradmechanismus in ein Drehkraftmoment umgewandelt, welches zur Torsionsbelastung des Fraktur-Modell-Konstruktes führte. Die Meßdaten wurden in mm/Nm erfaßt, an das angeschlossene Computersystem<sup>p</sup> weitergeleitet und für die Datenverarbeitung unter Verwendung von Formel 5 in °/Nm umgerechnet.

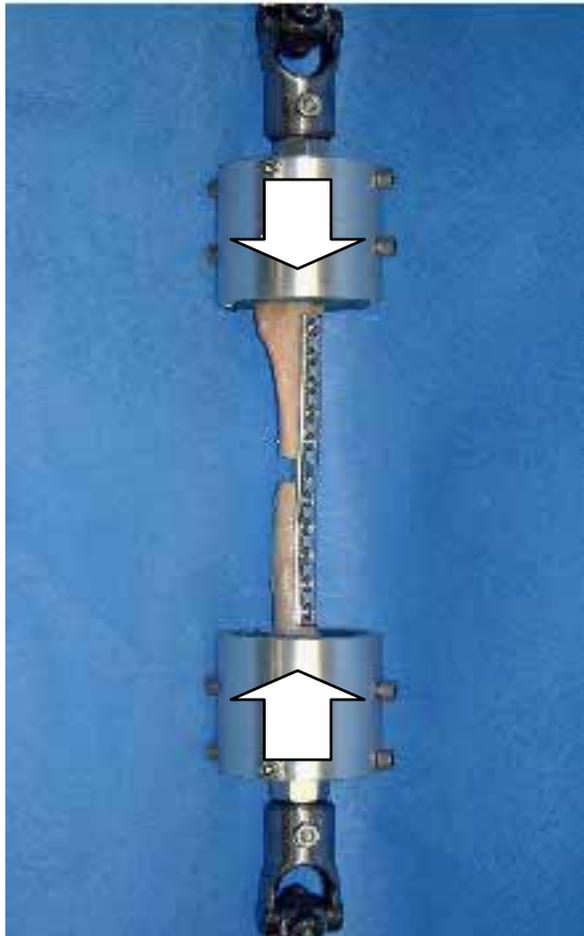
**Abb. 22:** Kompressionsvorrichtung mit PNK.

In Abbildung 22 ist die Kompressionsvorrichtung zu sehen. Die von der Testmaschine<sup>o</sup> ausgehende vertikale Kraft wurde direkt auf das Fraktur-Modell-Konstrukt übertragen.

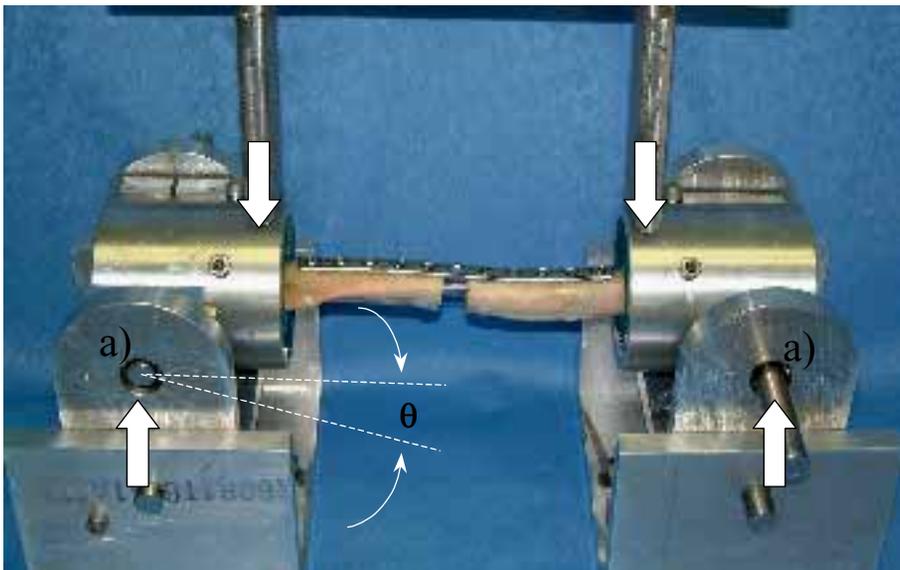
**Abb. 23:** Vier-Punkt-Biegungs Testgerät mit eingesetzter PNK. Die Rotationspunkte sind mit a) gekennzeichnet.  $\theta$  beschreibt die Verformung des Fraktur-Modell-Konstruktes in Grad [°].

Die Dauer eines Zyklus betrug 0,5 s mit einer 0,5 s dauernden Pause zwischen den einzelnen Zyklen. In Abbildung 23 ist das Vier-Punkt-Biegung-Testgerät zu sehen. Die von der Testmaschine<sup>o</sup> ausgehende vertikale Kraft wurde direkt auf das Fraktur-Modell-Konstrukt übertragen. Das gesamte Fraktur-Modell-Konstrukt wurde gleichmäßig belastet. Die Meßdaten wurden in mm/Nm erfaßt und anschließend in °/Nm umgerechnet.

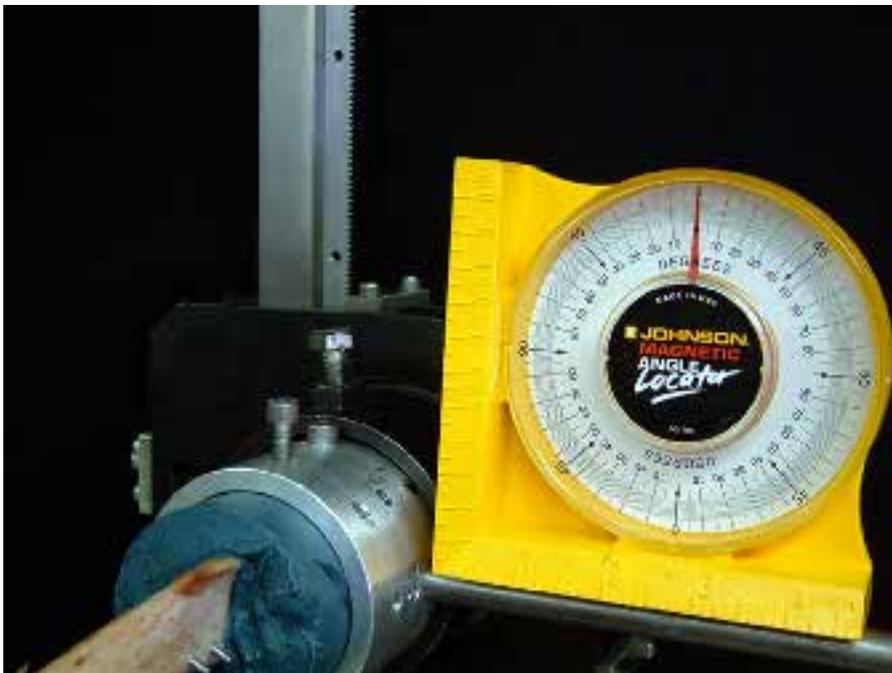
**Abb. 24:** Meßvorrichtung zur Datenüberprüfung der VN-Meßwerte in Torsion.

Nach der Auswertung der Resultate (Kap. 3.7) wurde ein weiteres VN-Fraktur-Modell-Konstrukt hergestellt. Unter Zuhilfenahme eines Winkelmessers<sup>f</sup> wurde an diesem Fraktur-Modell-Konstrukt die torsionale Instabilität vor Belastung und nach einem Zyklus mit einem Drehmoment von 5 Nm gemessen (Abb.24). Dieser Test wurde, ebenso wie alle anderen in dieser Studie durchgeführten Versuche, mit einer digitalen Kamera<sup>s</sup> aufgezeichnet.

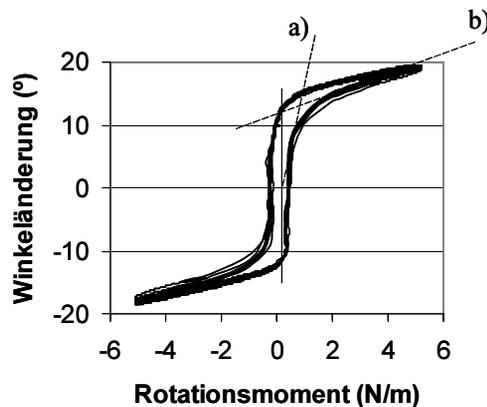
**Grafik 1:** Darstellung aller Meßdaten eines 6mm/2,7-VN-Fraktur-Modell-Konstruktes unter Rotationsbelastung ( $\pm 5$  Nm) in Form einer Deformations-Belastungs-Kurve. Die initiale Elastizität ist durch die Gerade a), die sekundäre Elastizität durch die Gerade b) dargestellt. Ein ähnlicher Graph wurde für Kompression gefunden.

Die Elastizitätskurven der Fraktur-Modell-Konstrukte wiesen sowohl in Torsion als auch in Kompression eine sehr große initiale Steigung (=initiale Elastizität) und eine geringere sekundäre Steigung (=sekundäre Elastizität) auf (Grafik 1). Diese Kurvenform wird als bilinear bezeichnet.

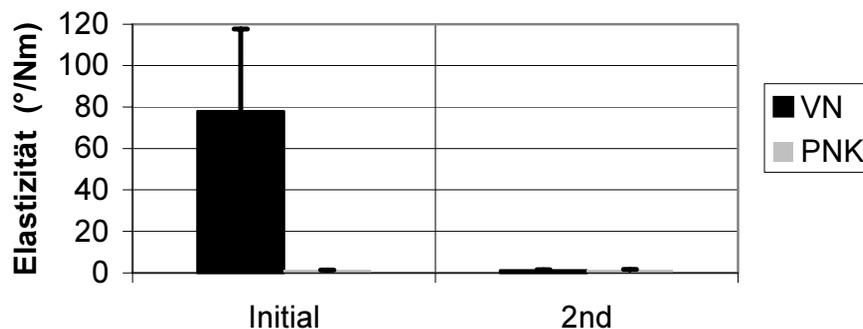
**Grafik 2:** Graphische Darstellung der initialen und sekundären (2nd) Elastizität (und der Standardabweichungen) in Innenrotation. Die initiale Elastizität des VN war signifikant größer als die der PNK ( $p=0,002$ ).

Die Gesamtelastizität des VN war in Innenrotation signifikant größer als die der PNK ( $p=0,03$ ). Die Testergebnisse für Innenrotation sind in Grafik 2 dargestellt.

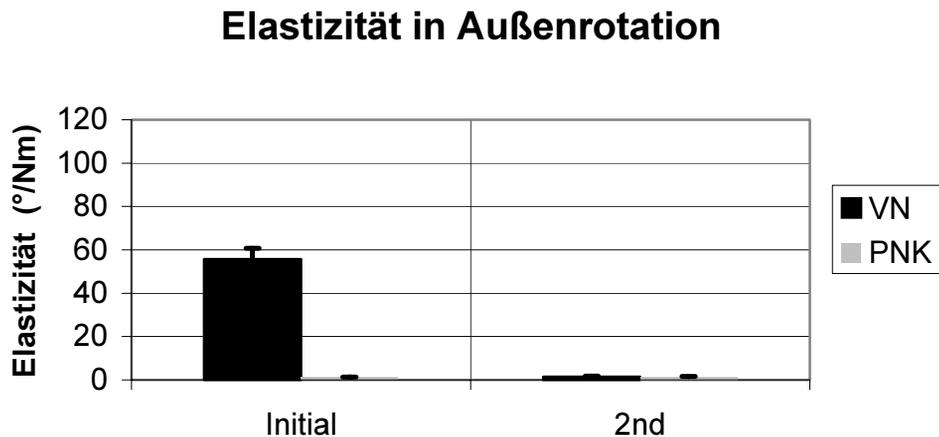
**Grafik 3:** Darstellung der initialen und sekundären (2nd) Elastizität (und der Standardabweichungen) in Außenrotation. Die initiale Elastizität des VN war signifikant größer als die der PNK ( $p=0,001$ ).

Die Gesamtelastizität des VN war in Außenrotation signifikant größer als die der PNK ( $p=0,03$ ). Die Testergebnisse für Außenrotation sind in Grafik 3 dargestellt.

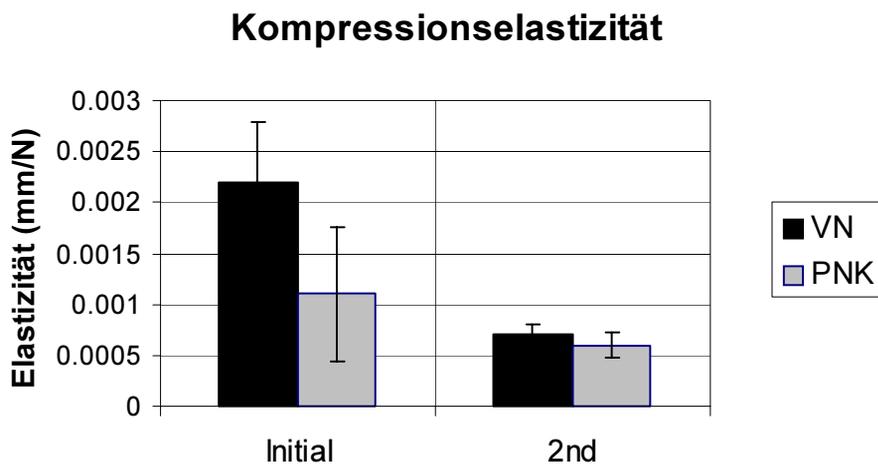
**Grafik 4:** Graphische Darstellung der initialen und sekundären (2nd) Elastizität (und der Standardabweichungen) in Kompression. Die initiale Elastizität des VN war signifikant größer als die der PNK ( $p=0,005$ ).

Der Mittelwert ( $\pm$  Standardabweichung) der initialen Elastizität in Kompression der **PNK** betrug  $0,0011 \pm 0,0007^\circ/\text{Nm}$ . Die sekundäre Elastizität der PNK in Kompression war  $0,0006 \pm 0,0001^\circ/\text{Nm}$ . In Kompression bestand bei der PNK kein signifikanter Unterschied zwischen der initialen und der sekundären Elastizität ( $p=0,15$ ). Der Mittelwert der initialen Elastizität in Kompression des **VN** maß  $0,0023 \pm 0,0006^\circ/\text{Nm}$ . Für die sekundäre Elastizität des VN in Kompression wurden  $0,0007 \pm 9,57^{-05} \text{ }^\circ/\text{Nm}$  gemessen. In Kompression bestand bei dem VN ein signifikanter Unterschied zwischen der initialen und der sekundären Elastizität ( $p=0,008$ ), wobei die initiale Elastizität des VN signifikant größer als die der PNK ausfiel ( $p=0,005$ ). Es wurde kein signifikanter Unterschied in der sekundären Elastizität zwischen PNK und VN in Kompression festgestellt ( $p=0,437$ ). Die Gesamtelastizität des VN war in Kompression signifikant größer als die der PNK ( $p=0,009$ ). Die Testergebnisse für Kompression sind in Grafik 4 dargestellt.

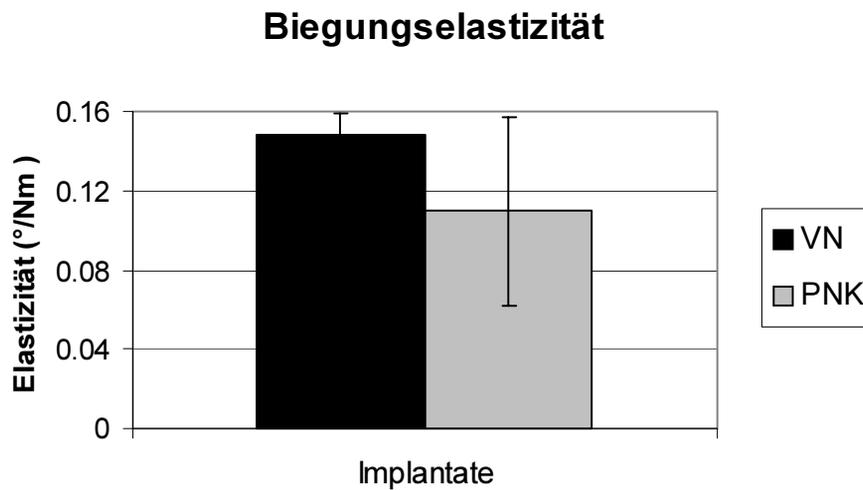
**Grafik 5:** Biegungselastizität (und Standardabweichungen) von PNK und VN. Es lag kein signifikanter Unterschied vor ( $p=0,67$ ).

Der Mittelwert ( $\pm$  Standardabweichung) der Elastizität in Vier-Punkt-Biegung der **PNK** betrug  $0,1 \pm 0,05$  °/Nm und die des **VN**  $0,13 \pm 0,0081$  °/Nm. Es lag kein signifikanter Unterschied zwischen PNK und VN in Vier-Punkt-Biegung vor ( $p=0,67$ ). Die Testergebnisse für Vier-Punkt-Biegung sind in Grafik 5 dargestellt.

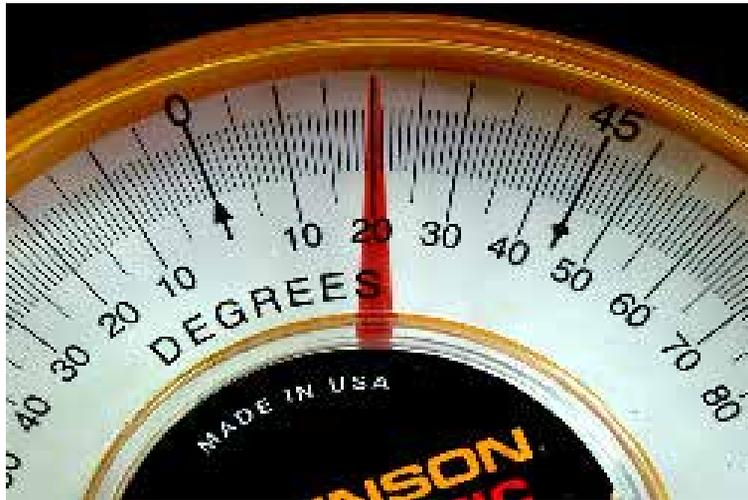
**Abb. 25a:** Die initiale Rotationsinstabilität eines VN-Fraktur-Modell-Konstruktes betrug  $20^\circ$  vor jeglicher Belastung.

In einem VN-Fraktur-Modell-Konstrukt wurde vor jeglicher Belastung mit einem Goniometer der Winkel von  $20^\circ$  gemessen (Abb.25a), der sich nach nur einem Zyklus unter der Belastung von 5 Nm auf ca.  $33^\circ$  vergrößerte (Abb.25b).

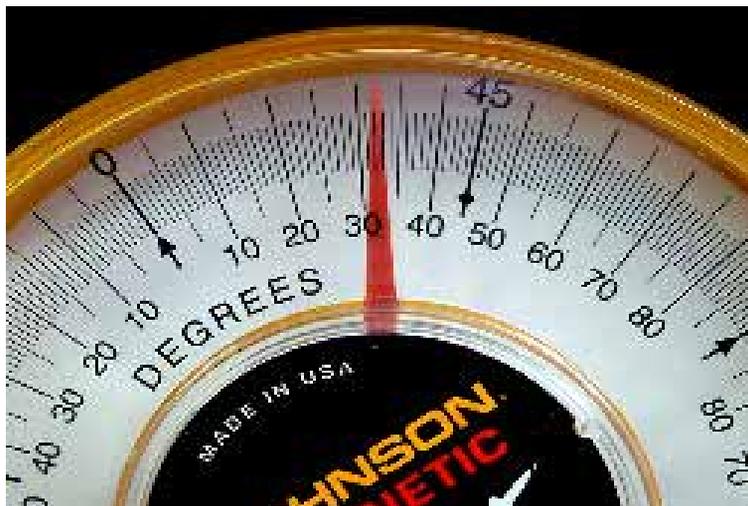
**Abb. 25b:** Die Rotationsinstabilität eines VN-Fraktur-Modell-Konstruktes nach nur einem Zyklus mit einem Drehmoment von 5 Nm betrug ca.  $33^\circ$ .

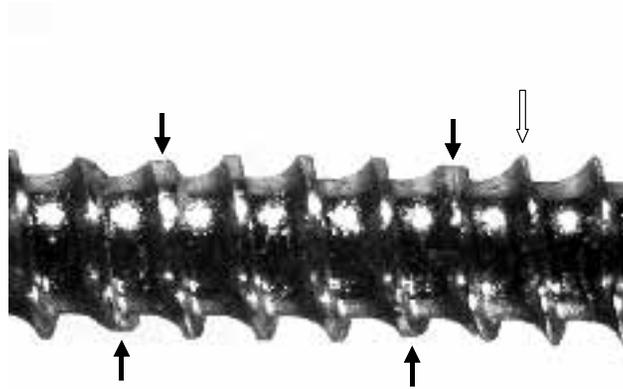
**Abb. 26:** Beschädigtes Schraubengewinde nach einmaliger Belastung mit einem Drehmoment von  $\pm 5$  Nm. Beachte die verringerte Kerbtiefe (schwarze Pfeile) im Vergleich zu den intakten Gewindekerben (offener Pfeil).

In Abbildung 26 ist das beschädigte Schraubengewinde der VN-Schrauben nach nur einem Zyklus mit einem Drehmoment von  $\pm 5$  Nm dargestellt. In Abbildung 27 ist der Schaden am VN-Schraubenloch und im VN-Schraubenlochkanal nach Belastung verdeutlicht.

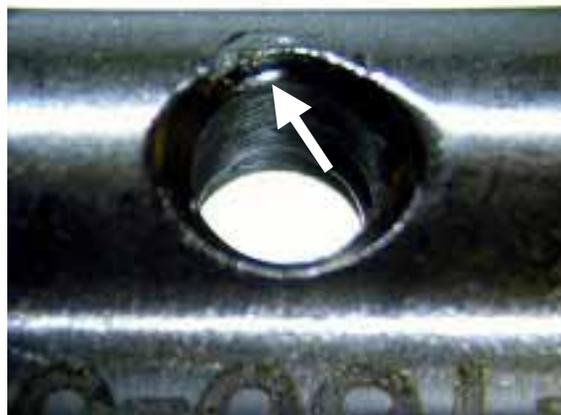
**Abb. 27:** Beschädigtes Schraubenloch (weißer Pfeil) des Verriegelungsnagels nach einmaliger Belastung mit einem Drehmoment von  $\pm 5$  Nm.

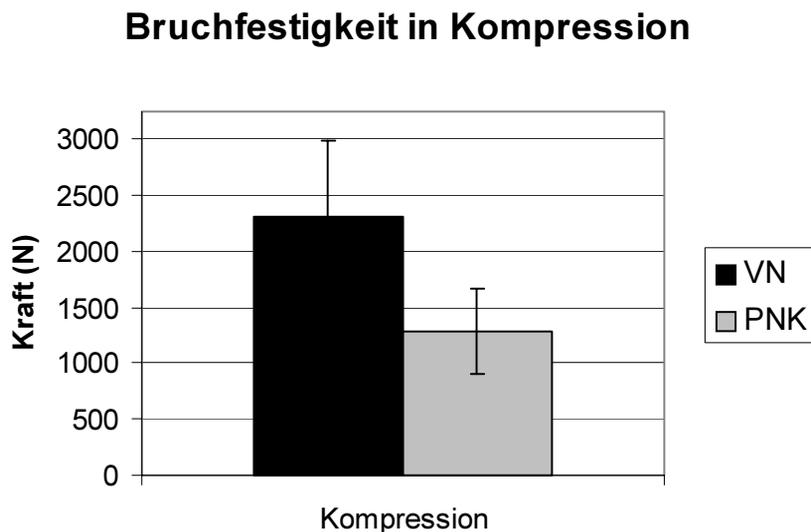
**Grafik 6:** Bruchfestigkeit (und Standardabweichungen) von VN und PNK in Kompression. Der VN widerstand signifikant höheren Druckbelastungen ( $p=0,009$ ).

Bei Bestimmung der Festigkeit zeigte sich, daß der **VN** in Kompression signifikant größeren Belastungen widerstehen kann als die **PNK** ( $p=0,009$ ). In Torsion und Vier-Punkt-Biegung wurden keine signifikanten Unterschiede festgestellt ( $p=0,12$  bzw.  $p=0,67$ ).

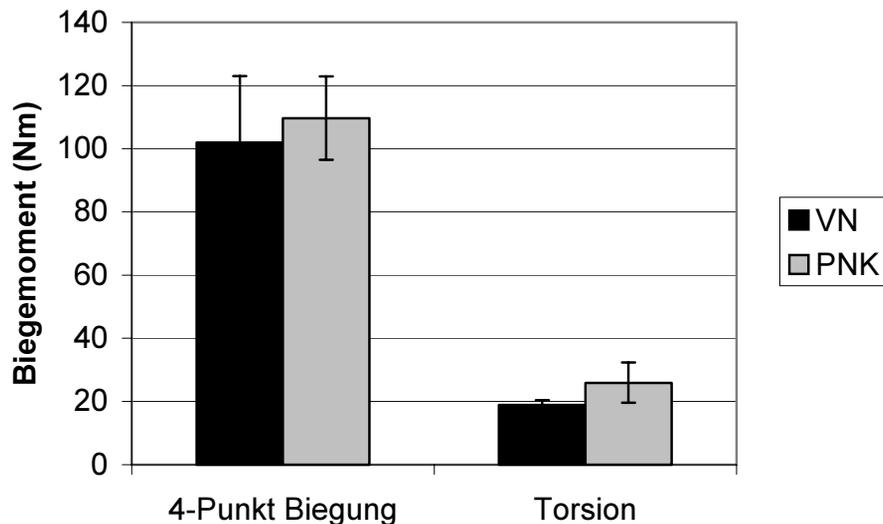
**Grafik 7:** Bruchfestigkeit (und Standardabweichungen) von VN und PNK in Vier-Punkt Biegung und Rotation. Es wurden keine signifikanten Unterschiede zwischen den Testgruppen festgestellt ( $p=0,12$  bzw.  $p=0,67$ ).

Für die maximale Stabilität der **VN**-Fraktur-Modell-Konstrukte wurde in Torsion ein Mittelwert von  $18,89 \text{ Nm} \pm 1,48 \text{ Nm}$ , für Kompression ein Mittelwert von  $2304,38 \text{ N} \pm 678,10 \text{ N}$  und für 4-Punkt-Biegung ein Mittelwert von  $101,98 \text{ Nm} \pm 21,04 \text{ Nm}$  ermittelt. Die Testergebnisse für die Bestimmung Festigkeit in Kompression sind in Grafik 6, die für Vier-Punkt-Biegung und Torsion in Grafik 7 dargestellt.

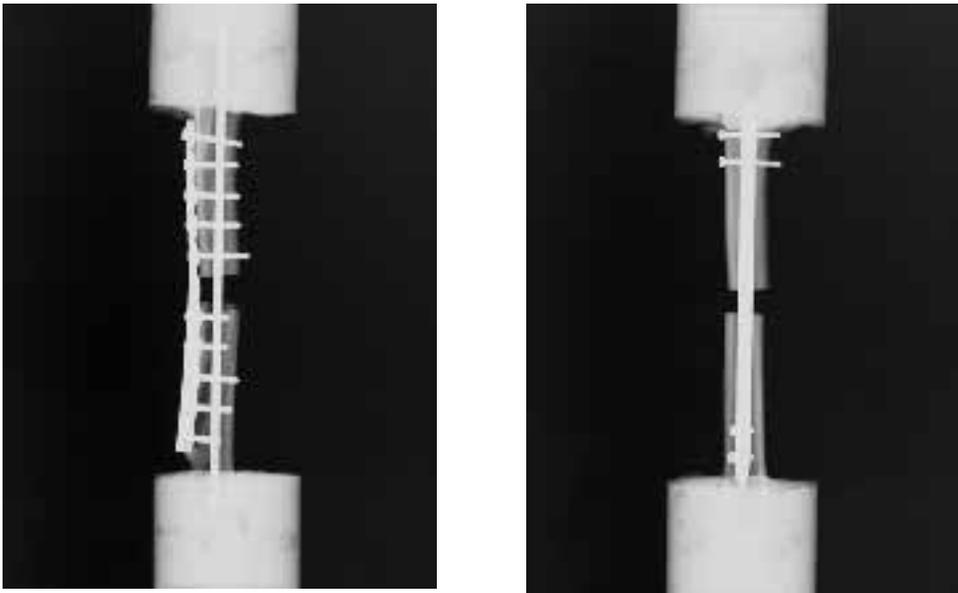
**Abb. 28:** Lateralansichten nach dem Test zur Bestimmung der Torsionsfestigkeit: Unter Torsionsbelastung brachen alle getesteten PNK-Fraktur-Modell-Konstrukte (links) im distalen Knochenfragment, während sich in allen VN-Fraktur-Modell-Konstrukten (rechts) die distalen Schrauben um den VN verdrehten.

In Torsion brachen alle **PNK**-Fraktur-Modell-Konstrukte (100 %) im Knochen. Drei Fraktur-Modell-Konstrukte (75 %) brachen in Form einer Trümmerfraktur im distalen Knochenfragment und eines (25 %) brach in Form einer Trümmerfraktur im proximalen Knochenfragment (Abb. 28).

In allen **VN**-Fraktur-Modell-Konstrukten (100 %) verformten sich die Verriegelungsschrauben mit einem Winkel von ca. 90° zum Ausgangspunkt (Abb.28 und 29).

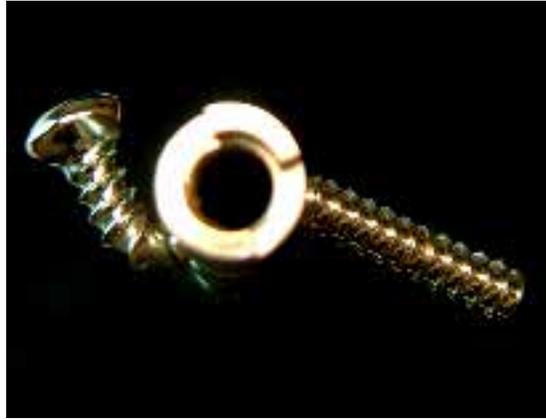
**Abb. 29:** Verformung der distalen 2,7 mm-Verriegelungsschrauben nach dem Test auf Torsionsfestigkeit.

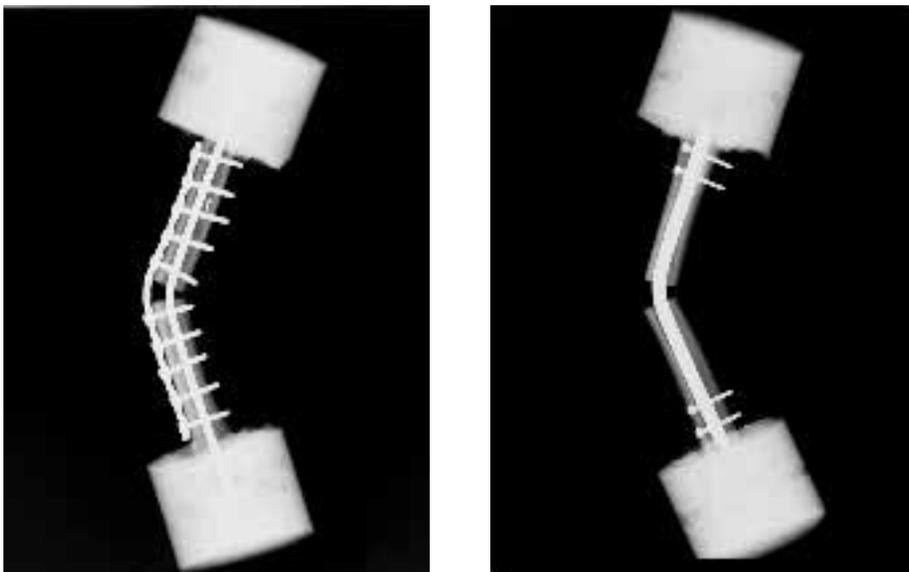
**Abb. 30:** Lateralansichten nach dem Test zur Bestimmung der Kompressionsfestigkeit. Unter Kompressionsbelastung verbogen sich alle getesteten **PNK**-Fraktur-Modell-Konstrukte (links) wie auch drei der **VN**-Fraktur-Modell-Konstrukte (rechts) auf Höhe des Frakturspaltes.

In Kompression verformten sich alle **PNK**-Fraktur-Modell-Konstrukte (100 %) auf Höhe des Frakturspaltes. Drei der **VN**-Fraktur-Modell-Konstrukte verformten sich ebenfalls auf Höhe des Frakturspaltes. In einem der **VN**-Fraktur-Modell-Konstrukte (25 %) verbogen sich alle vier Verriegelungsschrauben und das distale Knochenfragment zerbrach entlang einer Linie zwischen den Schraubenlöchern (Abb.30).

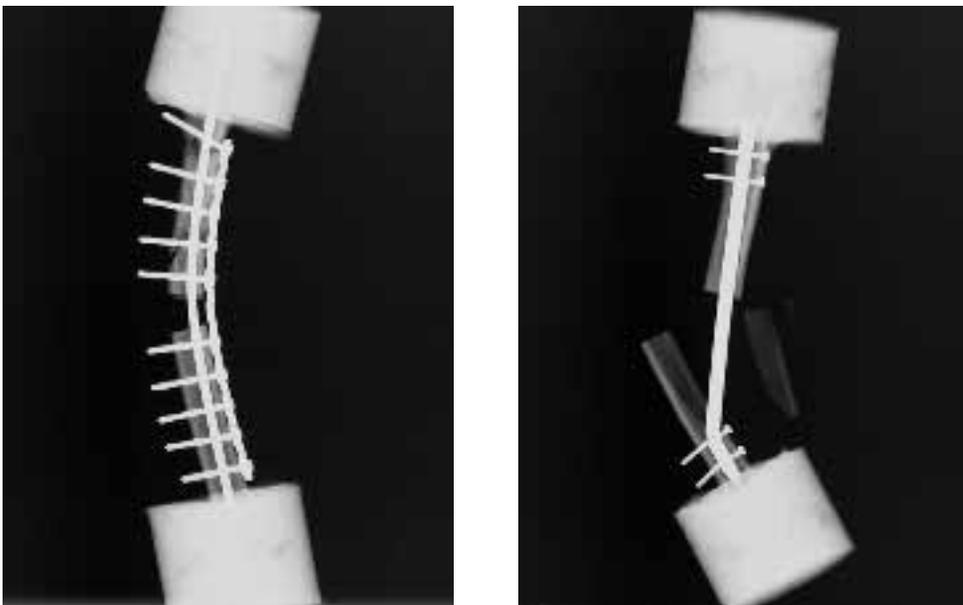
**Abb. 31:** Lateralansichten nach dem Test zur Bestimmung der Biegefestigkeit. Unter Biegebelastung brachen alle getesteten **PNK**-Fraktur-Modell-Konstrukte (links) im Knochen, alle **VN**-Fraktur-Modell-Konstrukte (rechts) brachen durch ein frakturspaltnahes Schraubenloch.

In Vier-Punkt-Biegung zerbrachen zwei **PNK**-Fraktur-Modell-Konstrukte (50 %) in Form einer Trümmerfraktur im proximalen Knochenfragment und bei zwei Fraktur-Modell-Konstrukten (50 %) brach der Knochen durch das am weitesten proximal gelegene Schraubenloch zum proximalen Plattenende. Alle **PNK**-Fraktur-Modell-Konstrukte verbogen sich auch auf Höhe des Frakturspaltes. In allen **VN**-Fraktur-Modell-Konstrukten (100 %) kam es zum Knochenbruch entweder an Schraubenloch Nr. 2 (50 %) oder an Loch Nr. 3 (50 %). Alle **VN**-Fraktur-Modell-Konstrukte (100 %) verbogen sich außerdem auf Höhe des Frakturspaltes (Abb.31).
