7. Klinisches Fallbeispiel

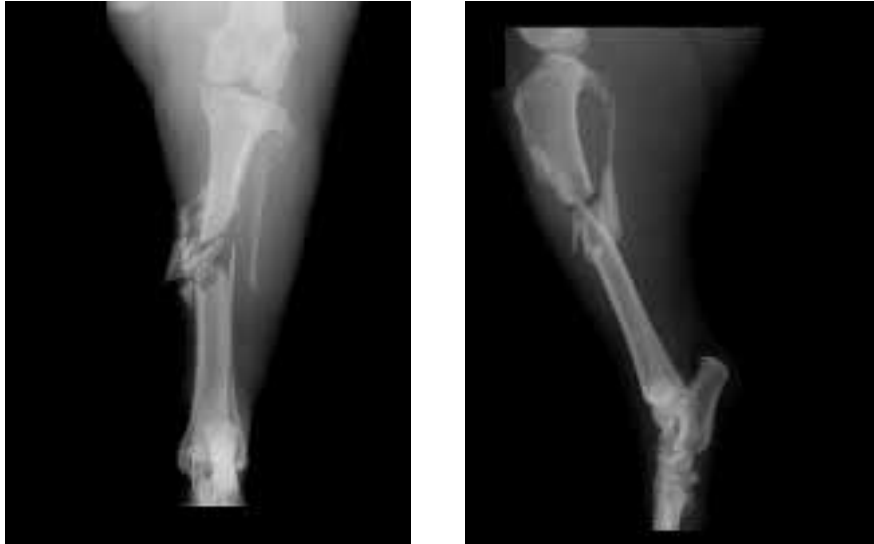
Abb. 33: Anterior-posteriore (links) und medio-laterale (rechts) Röntgenaufnahme der linken Tibia und Fibula einer vier Jahre alten Golden-Retriever-Hündin mit einer offenen (Typ II) Trümmerfraktur.

Eine vier Jahre alte Golden-Retriever-Hündin (39,8 kg, sterilisiert) wurde wegen hochgradiger Lahmheit und einer Hautwunde am linken Hinterlauf vorgestellt. Kurz vorher war die Hündin von einem Auto angefahren worden. Nach stabilisierender Notfallbehandlung, Reinigung der Hautwunde (2 cm Durchmesser, geringgradig verschmutzt, auf Höhe der Tibia-Diaphyse) und Einleitung einer intravenösen Antibiose mit Cefazolin¹ wurden Röntgenaufnahmen des Brustkorbes (ohne besonderen Befund = o.b.B.), Abdomens (o.b.B.) sowie des linken Hinterlaufes angefertigt. Die Verletzung am Hinterlauf konnte als offene (Typ II) diaphysäre Trümmerfraktur der linken Tibia und Fibula klassifiziert werden (Abb.33).

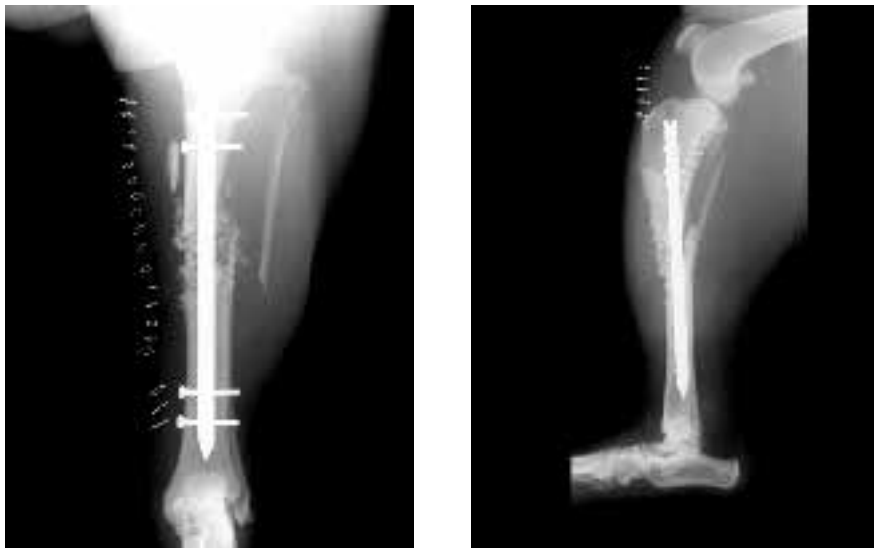
Abb. 34: Anterior-posteriore (links) und medio-laterale (rechts) Röntgenaufnahme nach intensiver Wundreinigung, Frakturversorgung mit einem 6 mm/2,7-Verriegelungsnagel und Anbringung von kortikalen Knochenspänen in den Frakturspalt.

Ein medialer Zugang zur Tibia wurde durchgeführt und die Hautwunde und das Frakturgebiet ausgiebig gereinigt. Schmale, lose Knochenfragmente wurden aus der Wunde entfernt, weiter zerkleinert und in einem blutgetränkten Tupfer aufbewahrt. Die Versorgung der Fraktur geschah mit einem 11-06-140-02-2,7 mm Verriegelungsnagel². Wiederholte Spülungen mit steriler Kochsalzlösung³ wurden durchgeführt, die Knochen-späne in das Frakturgebiet wieder eingesetzt und die Wunde geschlossen. Bei Manipulation nach der Implantation des VN erwies sich die Frakturversorgung als stabil. Abbildung 34 zeigt die postoperativen Röntgenbilder. Obwohl keine anatomische Rekonstruktion möglich war, wird ersichtlich, daß eine gute Ausrichtung der Fraktur erreicht wurde und mit dem Verriegelungsnagel eine angemessene Wahl zur Frakturversorgung getroffen worden war. Alle Schrauben waren in korrekter Weise platziert worden.

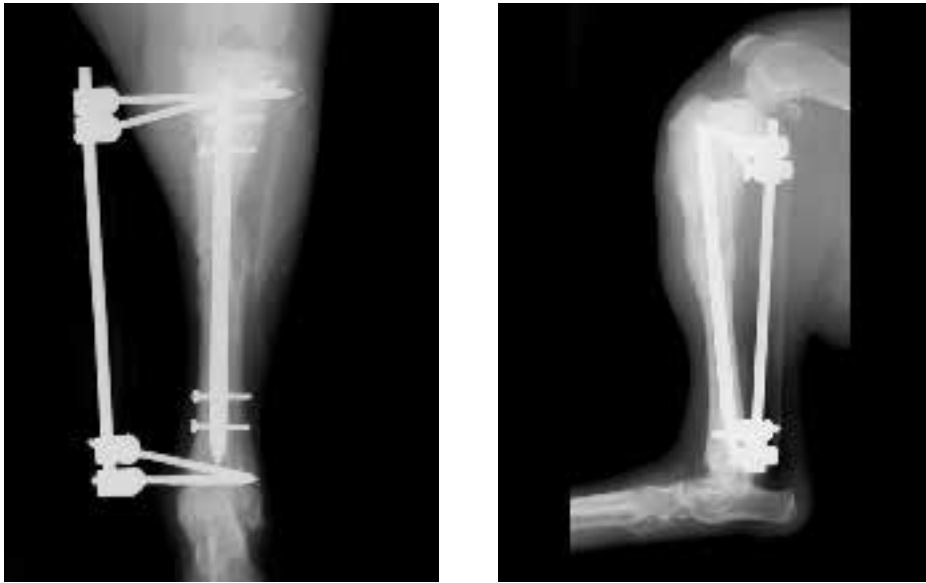
Abb. 36: Anterior-posteriore (links) und medio-laterale (rechts) Röntgenaufnahme 14 Wochen nach Stabilisierung der ursprünglichen Frakturversorgung mit einem externen Fixateur, bestehend aus einer 4,7 mm-Verbindungsstange, vier 3,2 mm-Steinmann-Nägeln mit aufgesetztem Gewinde sowie vier 3,2 mm einfachen Backen. Es besteht ausreichende Kallusbildung. Der Fixateur wurde nach 14 Wochen entfernt.

Zur zusätzlichen Stabilisierung wurde ein externer Fixateur⁵ an der kranio-medialen Seite der Tibia angebracht. Die Hündin war nach dieser zusätzlichen Stabilisierungsmaßnahme lahmheitsfrei. Vierzehn Wochen nach der Operation konnte Knochenheilung festgestellt werden (Abb.36). Der externe Fixateur wurde zu diesem Zeitpunkt entfernt.

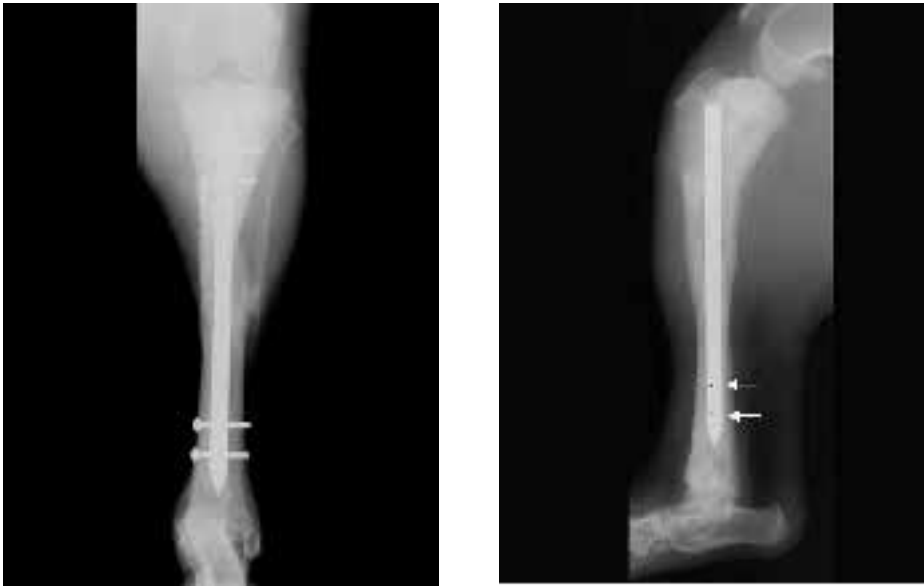
Abb. 37: Anterior-posteriore (links) und medio-laterale (rechts) Röntgenaufnahme 6 Monate nach der ersten Operation. Die Fraktur ist geheilt. An den distalen Verriegelungslöchern ist ein Spalt zwischen Verriegelungsnagel und Schraubenloch zu sehen (weiße Pfeile), welcher mit einer Deformation des Schraubengewindes zu erklären ist.

Sechs Monate später zeigte sich bei einer radiologischen Nachuntersuchung ein Spalt zwischen Verriegelungsnagelloch und Verriegelungsschraube an beiden Verriegelungsstellen im distalen Knochenfragment (Abb.37). Dies kann mit dem Mißverhältnis zwischen Nagelloch- und Schraubendurchmesser sowie einer Verformung der Verriegelungsschrauben erklärt werden. Möglicherweise wurde dieser röntgenologische Befund bei der Vorstellung des Hundes am vierten Tag *post operationem* nicht gefunden, da die Röntgenaufnahmen in einem leicht abweichenden Winkel gemacht wurden. Allerdings sind diese Deformationen der Schraubenkerben und des Nagelloches mit großer Wahrscheinlichkeit der Grund für die postoperativ festgestellte Rotationsinstabilität.
