Aus der Klinik und Poliklinik für Zahn-, Mund- und Kieferheilkunde,
Abteilung für Zahnärztliche Prothetik, Alterszahnmedizin und
Funktionslehre
der Medizinischen Fakultät Charité – Universitätsmedizin Berlin

DISSERTATION

Untersuchung der klinischen Bewährung von vollkeramischen
Cercon-Kronen mit
anatomischer Gerüstgestaltung - Eine prospektive Studie

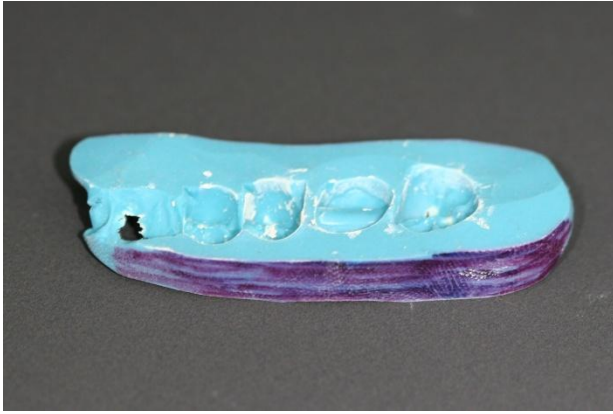
Abb. 2 Checkbiss für Gegenbiss-Scan [Foto: Dr. Pishwa]

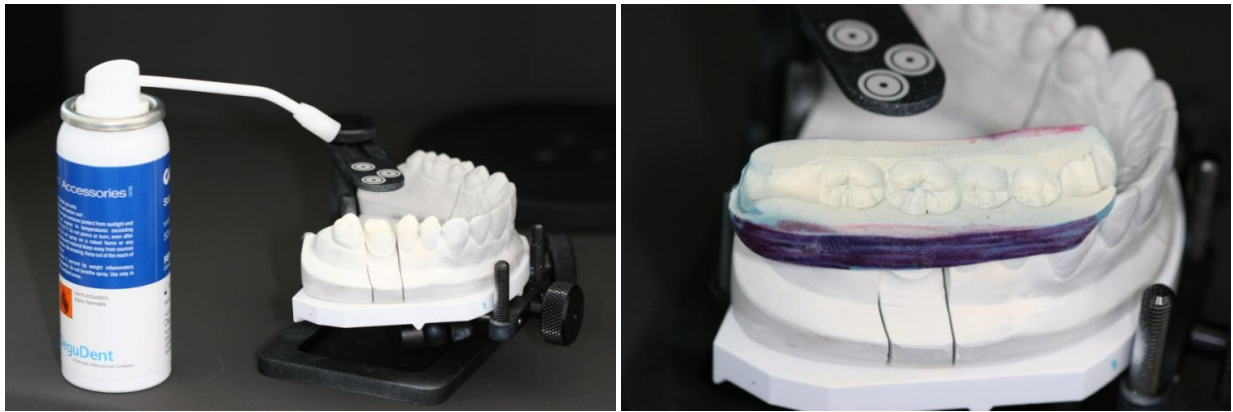
Abb. 3 die zu scannenden Strukturen werden mit dem Scanspray benetzt. Während die einzelnen Segmente eingelesen werden bleibt das Modell fest auf dem Modelltisch fixiert. [Fotos: Dr. Pishwa]

Gruppe B: Alle Gerüstköppchen aus der Gruppe B wurden per CAD/CAM-Verfahren erstellt. Für die Datenerfassung wurde dem Hauslabor der Abteilung für Prothetik der Charité- Universitätsmedizin Berlin unter der Leitung von ZTM Hetzelberger (Hauslabor) ein externes Scan-Modul, Cercon® eye (27), der Firma DeguDent zur Verfügung gestellt. Der Scansvorgang erfolgt hier durch Laserprojektion in Verbindung mit zwei stereoskopisch angeordneten Kameras in mehreren Schritten. Auf alle Oberflächen der zu scannenden Strukturen wird das Scanspray (Cercon® eye Scanspray) aufgetragen. Das Sägeschnittmodell wird fest in den Modelltisch platziert und zunächst wird nur der präparierte Einzelstumpf aufgesetzt und eingescannt. Anschließend wird dieser wieder entnommen und die Segmente mit den Nachbarzähnen werden auf das Modell gesetzt und eingelesen. Als letztes wird der Silikon-Checkbiss auf die Zahnreihe gesetzt und die Impressionen der Antagonisten werden gescannt. (Abb. 3). Eine dritte Kamera bestimmt über drei Erkennungspunkte am Modelltisch die Lage der eingescannten Strukturen zueinander. Durch diese Triangulation errechnet das CAD-Programm die Geometrie der gescannten Strukturen und stellt diese zur weiteren virtuellen Konstruktion zur Verfügung.

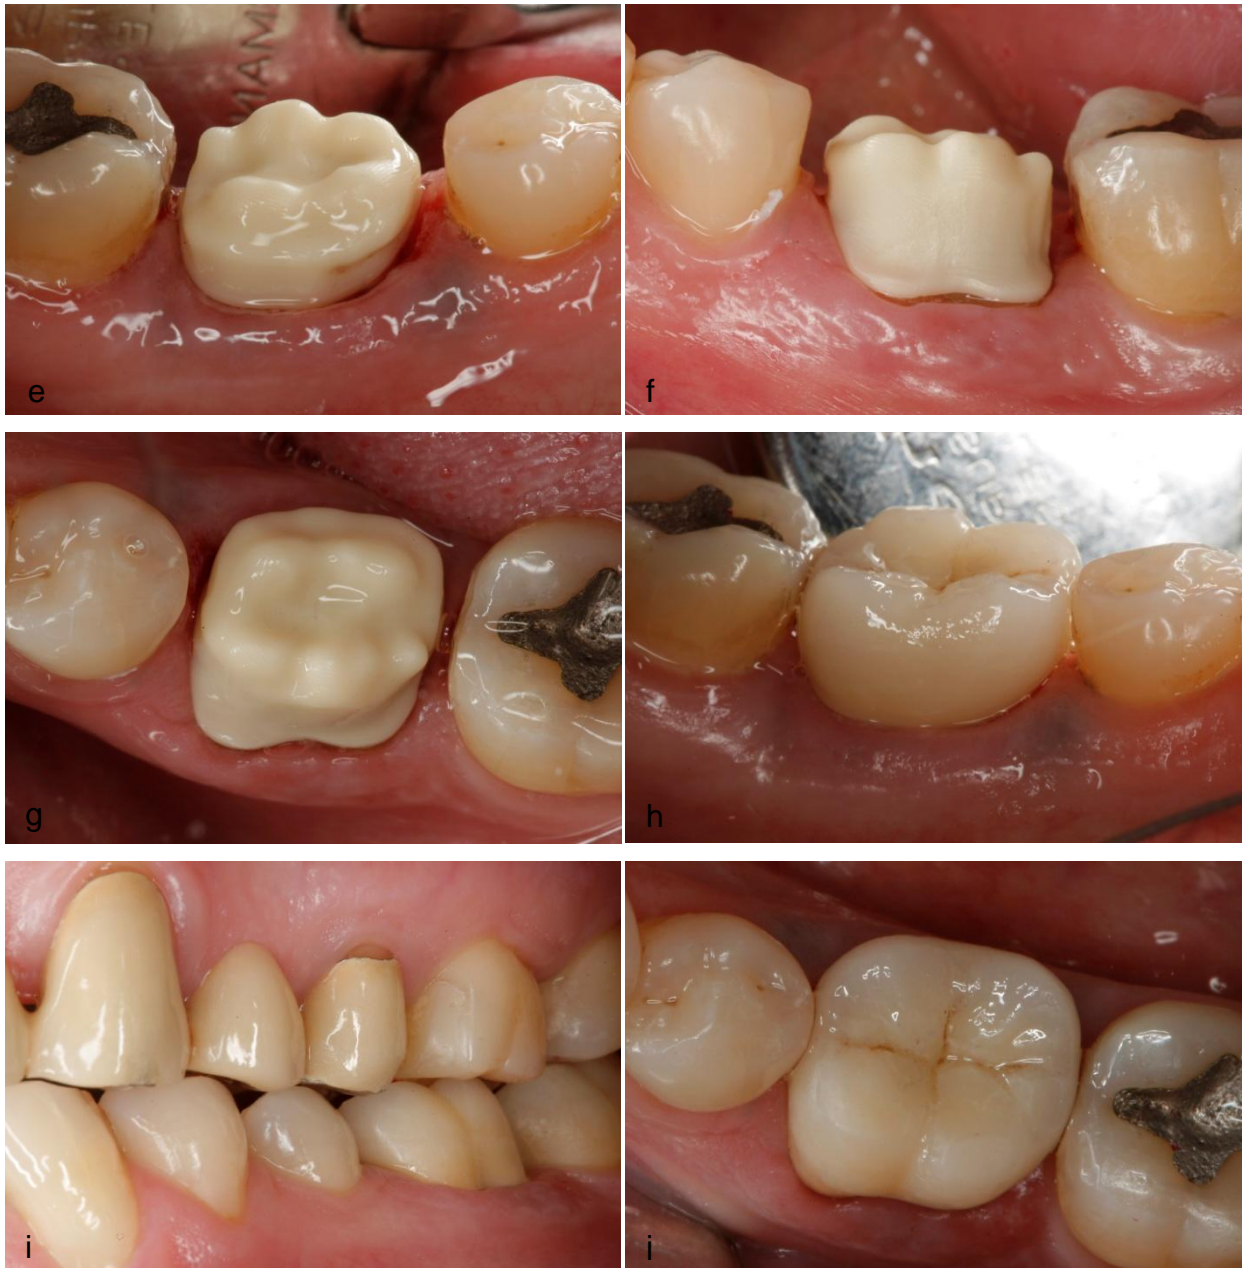
Abb. 7 a-j Herstellung einer Cercon®-Krone nach dem Prinzip des anatomischen Gerüstdesigns. **a** Ausgangssituation Zahn 36 mit insuffizienter VMK (Karies lingual subgingival). **b** Präparierter Zahnstumpf. **c und d** Virtuelles Gerüstköppchen von lingual und mesiobuccal mit eingeblendeten Nachbarstrukturen zur Überprüfung des Platzbedarfs für die Verblendung. **e-g** Gerüstköppchen von lingual, vestibulär und okklusal bei der Gerüsteinprobe. **h-j** fertige, eingegliederte Cercon®-Krone von lingual, vestibulär und okklusal. [Fotos: Dr. Pishwa]

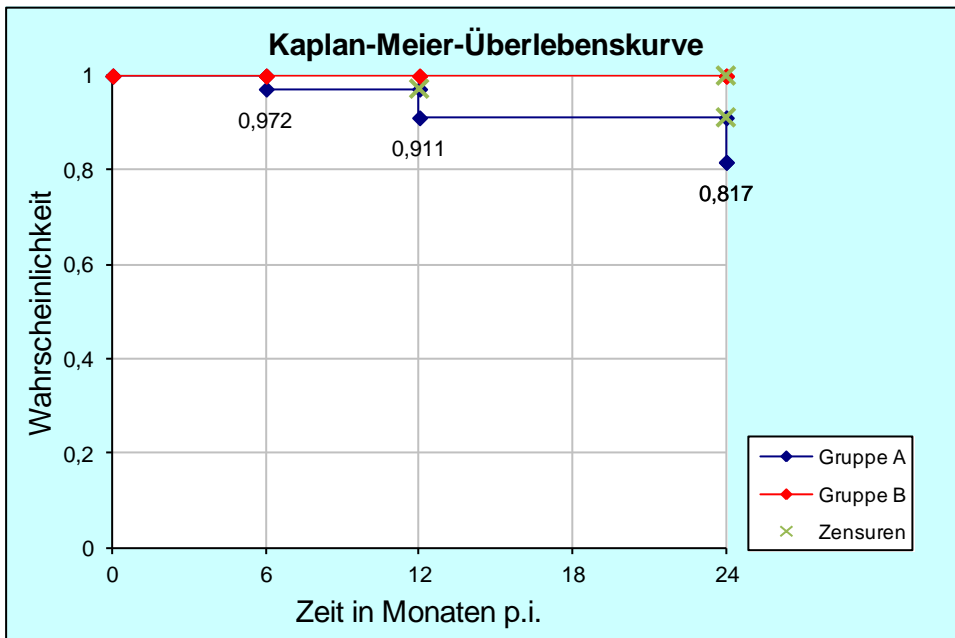
Abb. 9 Kaplan-Meier-Überlebenskurve zur Darstellung der Wahrscheinlichkeit, dass kein Materialversagen auftritt, das zum absoluten Misserfolg führt.

Der über den Logranktest errechnete χ^2 -Wert 6,975 ergibt den p -Wert 0,008. Bei vorher festgelegtem $\alpha = 0,05$ ist somit $p < \alpha$ und $p < 0,01$.

Für die Überprüfung der ersten Nullhypothese ist es notwendig nur die Materialversagen zu betrachten, die zu einem absoluten Misserfolg führen. In der Kontrollgruppe kam es innerhalb von zwei Jahren bei sechs Kronen zu derart gravierendem Materialversagen, sodass diese entfernt und erneuert werden mussten. Vier Kronen konnten nicht bis zum Ende des Nachuntersuchungszeitraumes auf „Überleben“ des Materials kontrolliert werden. In Gruppe B haben alle Kronen „überlebt“ und nur eine Patientin mit einer Krone konnte nicht zum zwei-Jahres-Nachuntersuchungstermin erscheinen. Abbildung 9 zeigt die Überlebenskurven beider Gruppen im Vergleich.

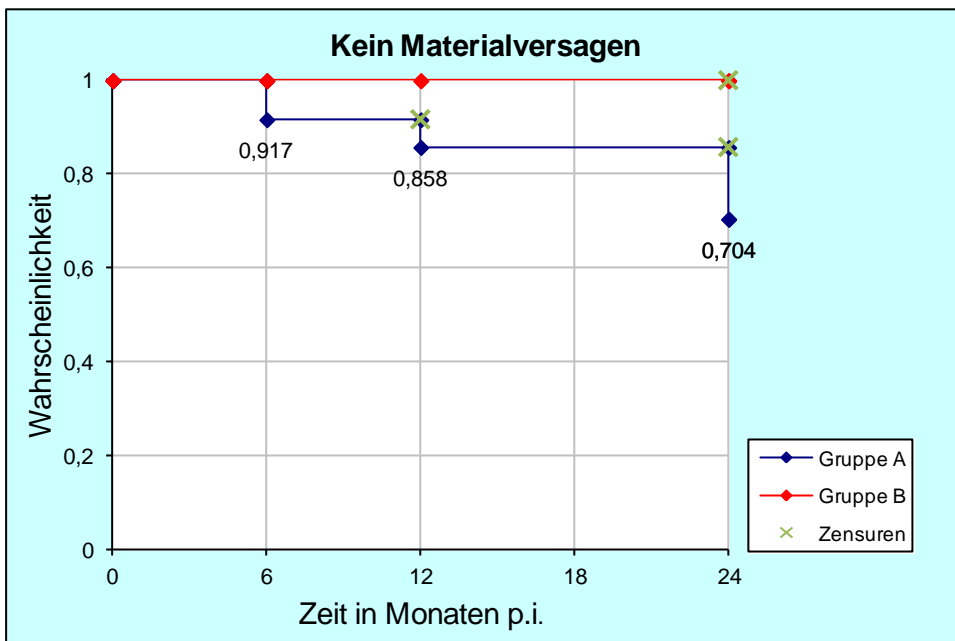
Abb. 10 Kaplan-Meier-Kurve zur Darstellung der Wahrscheinlichkeit, dass keine Art von Materialversagen auftritt.

Mithilfe des Logranktests wurde der χ^2 -Wert 11,517 errechnet und daraus der p -Wert 0,0007 ermittelt. Damit ist $p < \alpha$ und $p < 0,01$.

Bei der zweiten Hypothese geht es darum, die Unterschiede zwischen den beiden Gruppen hinsichtlich Materialversagen jeglicher Art zu betrachten. Also werden hier auch nur leichte Chippings, die die Bewertung „Bravo“ erhielten und in situ verblieben als Ereignis gewertet. In Gruppe A wurden zwölf Materialversagen an zehn Kronen beobachtet. Drei Kronen konnten nicht bis zum Ende des Nachuntersuchungszeitraumes kontrolliert werden, wiesen aber zu ihrem jeweils letzten Nachuntersuchungstermin noch kein Materialversagen auf. Für 23 Kronen kann man ein Materialversagen innerhalb der zwei Jahre ausschließen. In der Studiengruppe B kam es bei keiner der 35 Kronen, die zwei Jahre lang nachuntersucht wurden, zu einem Materialversagen. Aus der Abbildung 10 kann man erkennen, mit welcher Wahrscheinlichkeit zu einem gewissen Zeitpunkt eine Krone ohne Materialversagen in situ ist.

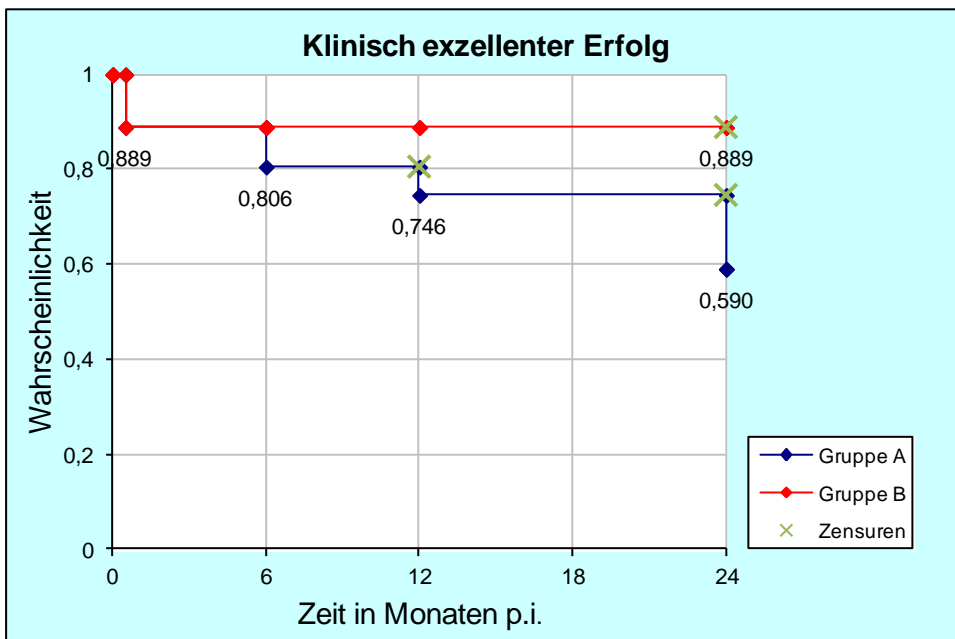
Abb. 11 Kaplan-Meier-Kurve zur Darstellung der Wahrscheinlichkeit, dass die eingesetzte Krone zu einem klinisch exzellenten Erfolg führt.

Über den Logranktest wurde der χ^2 -Wert 6,5 ermittelt. Daraus folgt der p -Wert 0,011. Somit ist $p < \alpha$, aber knapp $p > 0,01$.

Für die Überprüfung der dritten Nullhypothese wurde zunächst anhand der Kaplan-Meier-Schätzung die Wahrscheinlichkeit, mit der eine Krone einen exzellenten klinischen Erfolg darstellt, geschätzt. In Gruppe A wurden neben drei Drop Outs, die zu ihrem Ausscheidungszeitpunkt noch in allen Kriterien mit „Alpha“ bewertet wurden, bei 14 Kronen mindestens für ein Untersuchungskriterium „Bravo“ oder eine schlechtere Bewertung vergeben. Am Ende des Nachuntersuchungszeitraumes erhielten 19 Kronen in allen Bereichen die Bewertung „Alpha“ und gelten so als klinisch exzellent. Bei der Gruppe mit den modifizierten Gerüsten wurden vier Kronen mit „Bravo“ abgewertet. Wegen eines Drop Outs waren es nach zwei Jahren 31 Kronen, die als klinisch exzellent gelten. Abbildung 11 zeigt die Kaplan-Meier-Kurven beider Gruppen, anhand derer man die Wahrscheinlichkeit abschätzen kann, mit der eine Krone nach einem bestimmten Zeitpunkt einen klinisch exzellenten Erfolg darstellt.
