Abb. 17 Bruchverformung in Tonnen und Kuppeln:

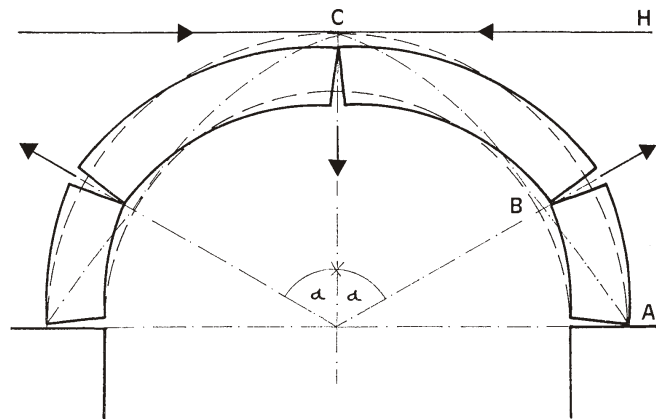
1

- 1) Bruchverformung des Gewölbes. Umgezeichnet nach Hart 1965: 17
- 2) Restaurierung des Bades Sarafon in Bukhara (1970er Jahren): Errichtung einer Kreiskuppel über Gipslehren. Nach Aufnahme von N. Saizew, 1981
