STRATIGRAPHIE UND ARCHITEKTUR  
DES »ROTEN HAUSES«  
VON TALL ŠĚḤ ḤAMAD / DŪR-KATLIMMU

VON FLORIAN JANOSCHA KREPPNER  
UND JOCHEN SCHMID

BERICHTE DER AUSGRABUNG  
TALL ŠĒḤ ḤAMAD / DŪR-KATLIMMU  
(BATSH)

Band 11

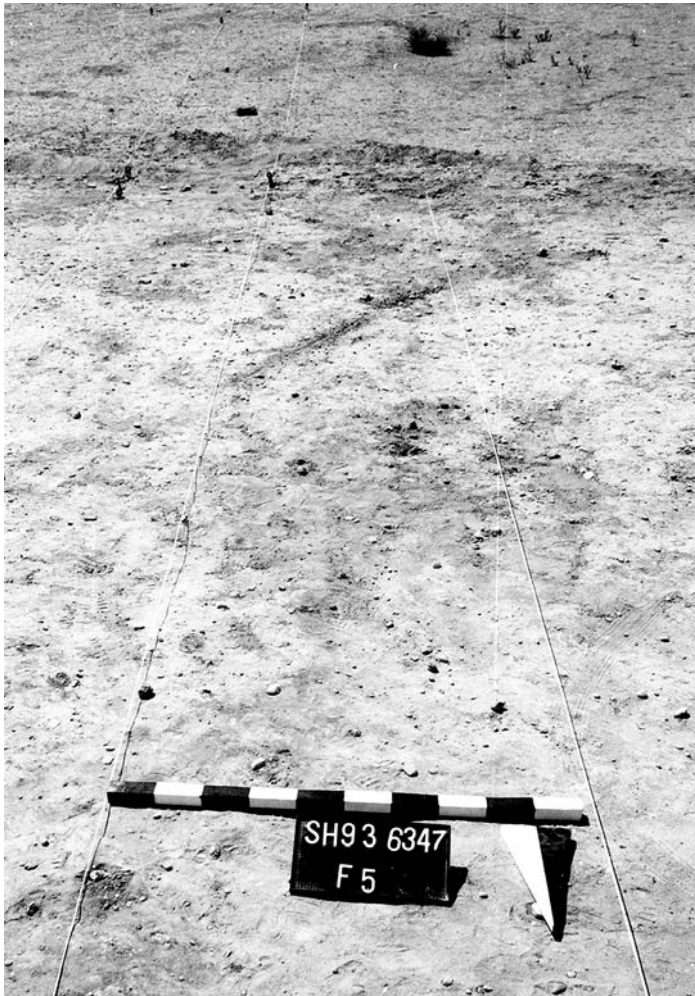
Abb. 2: Geländeoberfläche im abgesteckten Testschnitt.

Die ersten Testschnitte wurden im Arealssystem definiert (Abb. 1) und im Gelände abgesteckt (Abb. 2). Anschließend wurde die Ausgrabungstätigkeit begonnen (Abb. 3). Der archäologische Befund des Roten Hauses stand dicht unter der rezenten Geländeoberfläche an (Abb. 4). Neue Testschnitte wurden in Kenntnis der stratigraphischen Abfolge und der erfassten Befunde angelegt. Damit wurde die freigelegte Fläche stetig erweitert (Abb. 5).

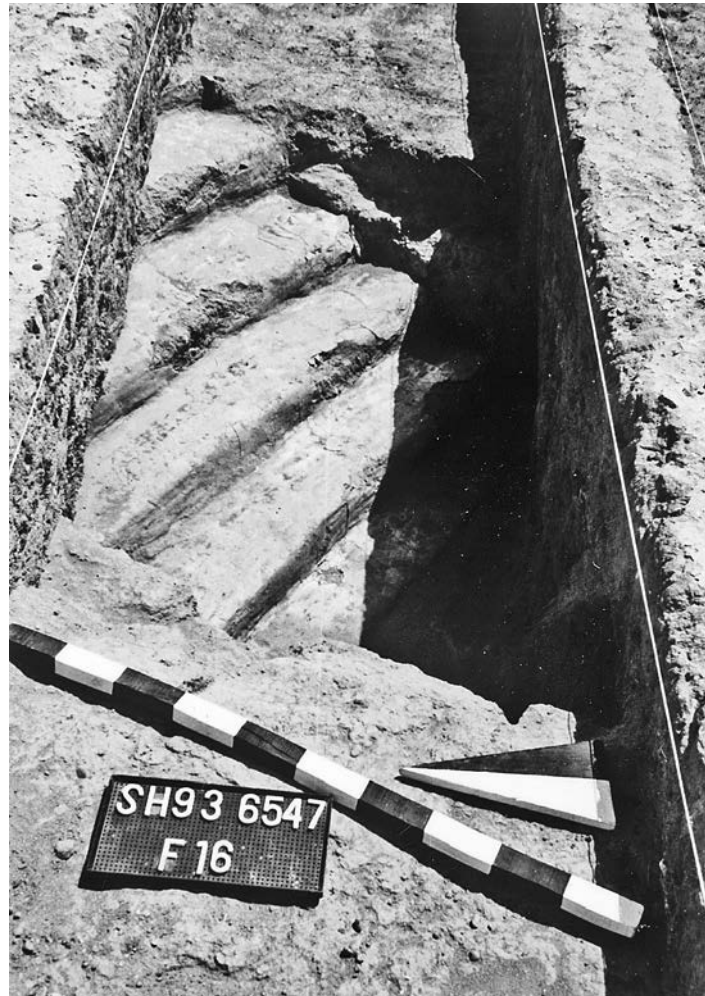
Abb. 4: Treppe I 6547/003 in Areal 6547 Quadrant IV, Testschnitt 4.

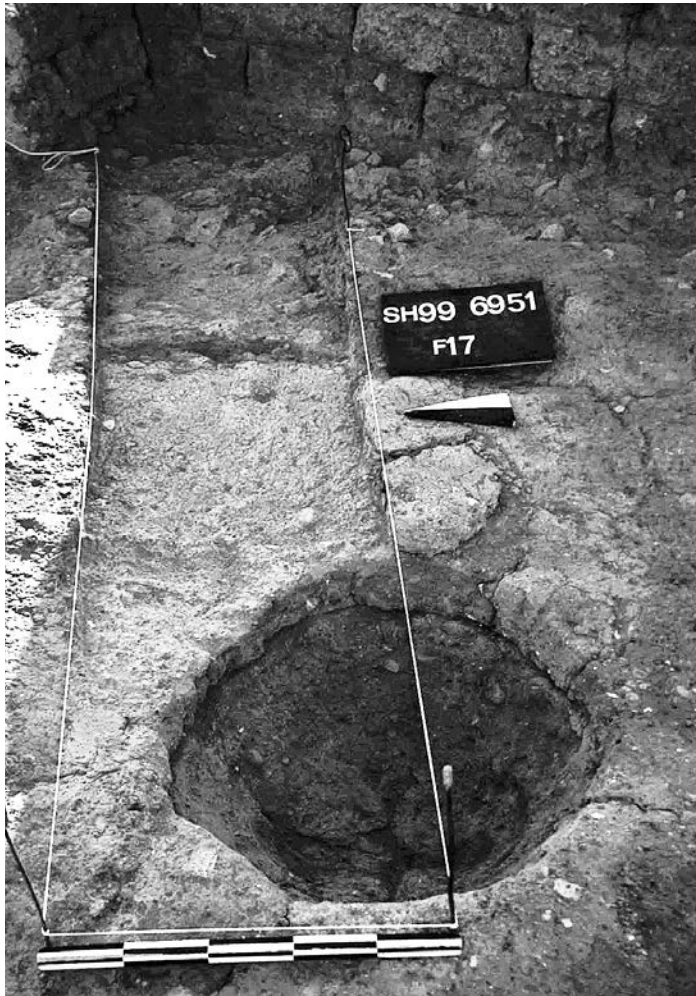
Abb. 6: Raum FU, Fundstelle 6951/164 (EE FU-07-01) vor der Ausgrabung.

mogene Fundstellen wurden einzeln ausgegraben, indem man den natürlichen Verläufen des Erdbefundes folgte und die in Bearbeitung befindlichen Fundstellen ausschälte. Die Fundstellen konnten völlig unregelmäßige Formen oder Ausdehnungen aufweisen, die es in ihrem spezifischen Erdkontext zu dokumentieren galt (Abb. 6, 7).

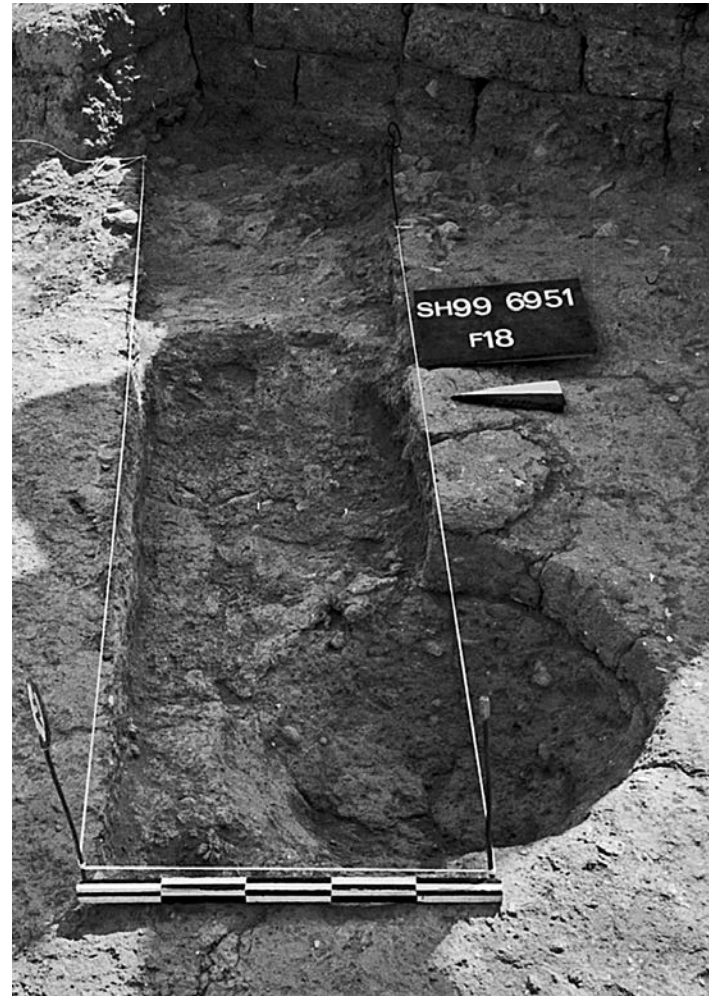
Abb. 7: Raum FU, Fundstelle 6951/164 (EE FU-07-01) wurde entsprechend der natürlichen und unregelmäßigen Form ausgegraben und dokumentiert.

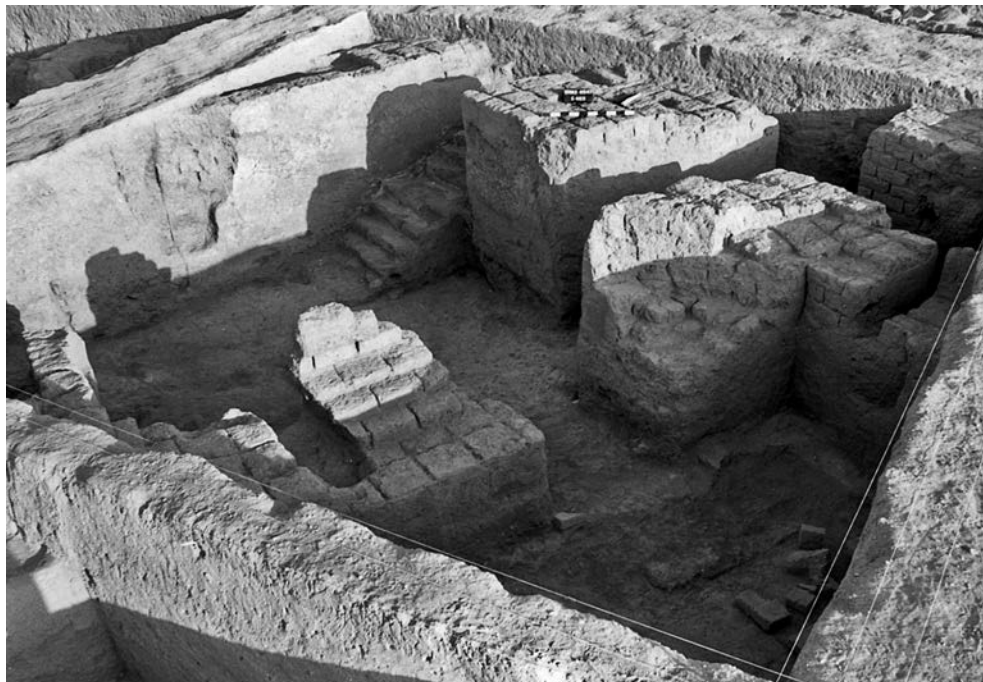
Abb. 8: Areal 6547, Quadrant IV in ausgegrabenem Zustand.

Auf diese Weise wurden die Quadranten von 10 m x 10 m Größe eines Areals ausgegraben (Abb. 8). An den Areal- und Quadrantengrenzen blieben Stege erhalten, deren Profile dokumentiert wurden (Abb. 9). Die Stege trug man anschließend Erdlage für Erdlage unter Einrichtung von Fundstellen ab (Abb. 10). Der Stegabbau diente dem

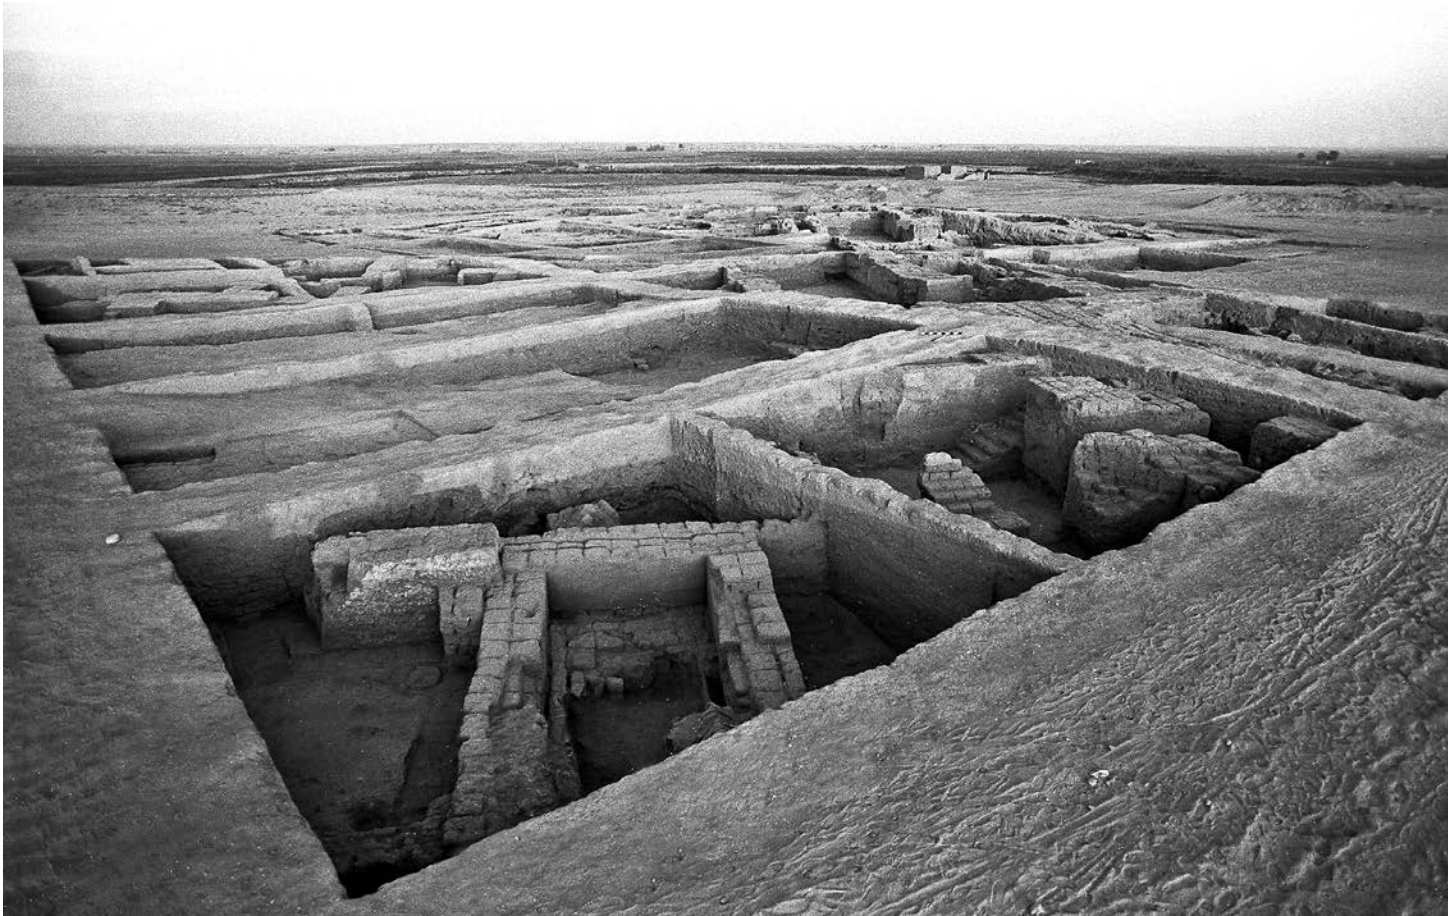
Abb. 9: Areal 6547, im Vordergrund: Quadranten III (unten) und IV (oben rechts), im Hintergrund: weitere Areale und Quadranten.

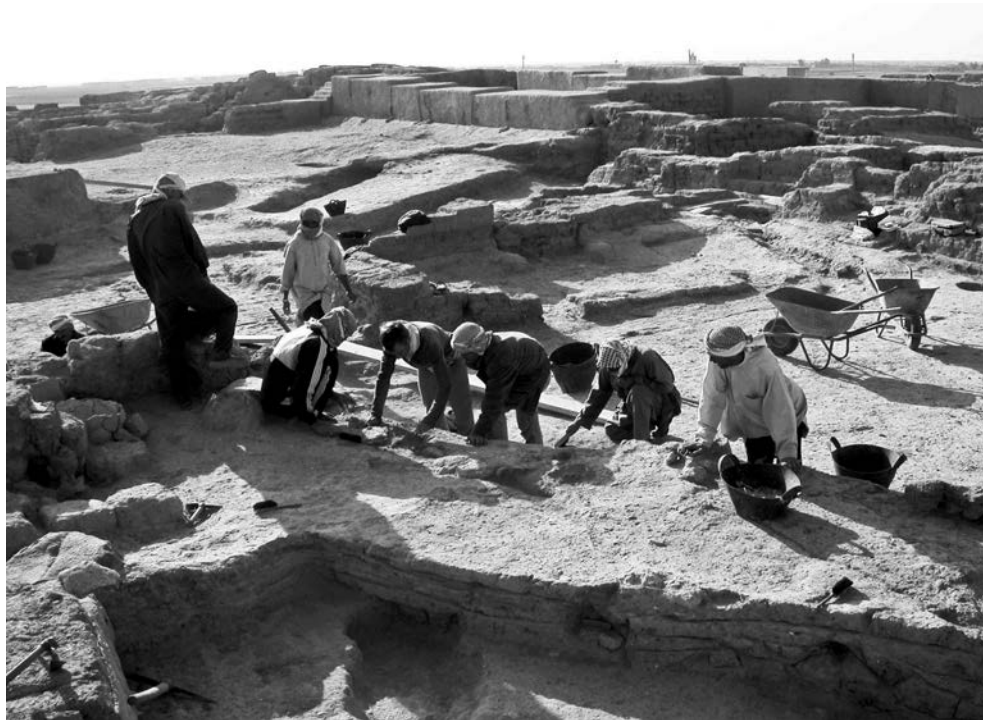
Abb. 10: Stegabbau entsprechend des unregelmäßigen Verlaufs der Erdlagen.

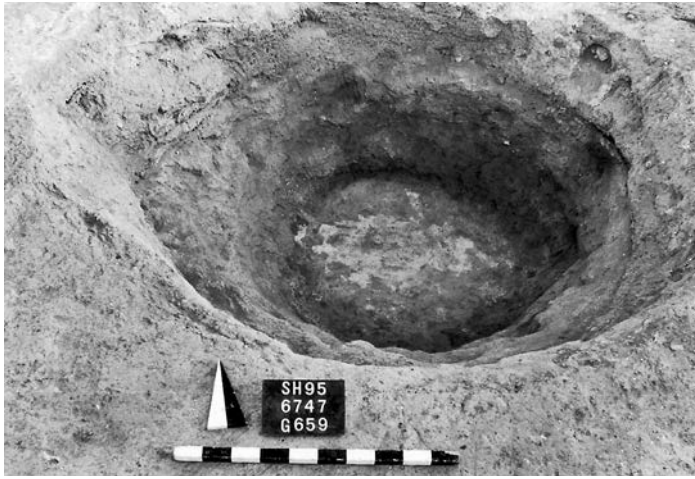
Abb. 12: Die Grube I 6747/088 aus der Zeit der Nachnutzungen in Raum CW wurde bis auf den gewachsenen Fels eingetieft.

Unterer Abschluss der stratigraphischen Sequenz ist der anstehende Fels. Dieser wurde in kleinen Testschnitten (Abb. 11) oder an Grubenunterkanten (Abb. 12) an folgenden Stellen unter Angabe des Höhenwertes erreicht:

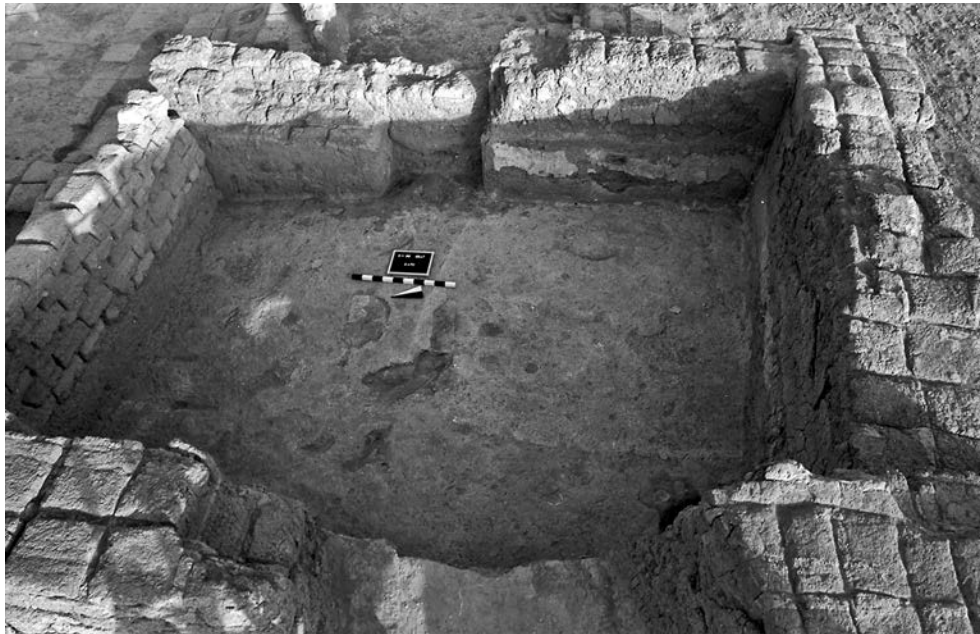
Abb. 15: Raum GY: Der Lehmestrich I 6547/173 = 6547/177 der Nutzungsphase, die älter als das Rote Haus ist, zieht im Norden unter Schutt und ZM 209 des Roten Hauses.

Unter Raum GY des Roten Hauses kamen ältere Befunde zu Tage. Im Verlauf der Ausgrabung stellt sich heraus, dass die Mauern ZM 203, ZM 210, ZM 243 ursprünglich einem älteren Bau angehörten. Dieser wurde im Bereich des Raumes GY auf einer Fläche von 5,50 x 4,30 m untersucht (Abb. 15; Beilage 54.2).<sup>243</sup>

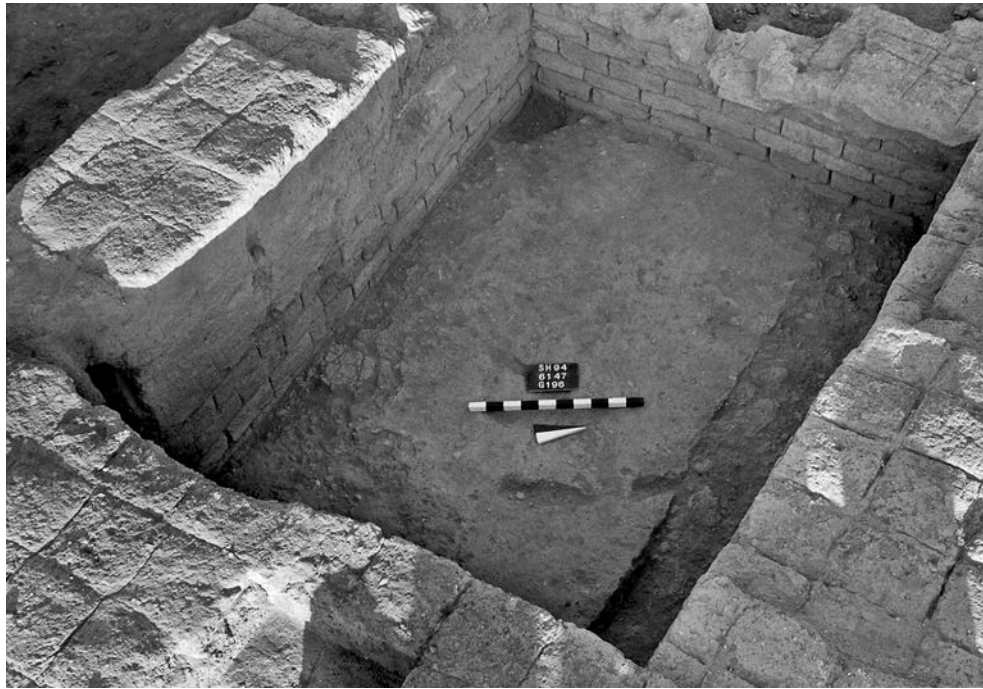
Abb. 16: Lehmbegehungsfläche I 6147/019 unter Raum SS, die von der Baugrube I 6147/068 des Roten Hauses geschnitten wird.

Im gesamten Bereich des Raumes SS wurde der unter dem Fußboden befindliche Erdbefund auf einer Fläche von 4,00 x 3,00 m erforscht (Abb. 16).<sup>244</sup> Man legte eine Begehungsfläche frei, die von den Baugruben des Roten Hauses geschnitten wurde und somit vor der Errichtung des Roten Hauses in Benutzung war. Die Beschaffenheit der Begehungsfläche aus verfestigtem Lehm, der unregelmäßige Verlauf sowie das Fehlen einer zugehörigen Gebäudestruktur sprechen dafür, dass es sich um die Begehungsfläche eines Außenbereichs handelte. Nutzungsreste wurden nicht angetroffen, da die Fläche offensichtlich leer geräumt worden war, bevor die Arbeiten für das Rote Haus begannen.

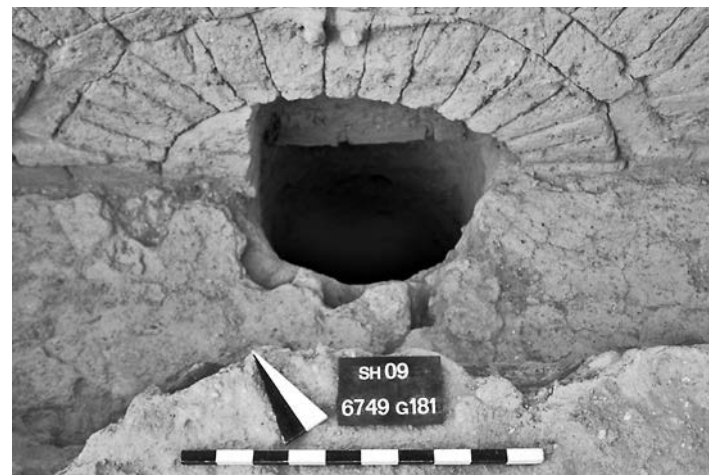
Bei Konservierungsarbeiten an der Nordmauer ZM 250 kam unter dem antiken Putz ein gemauerter Bogen zum Vorschein. Dieser überwölbte einen aus Steinen gemauerten Brunnen (Abb. 17). Da die Baugrube der ZM 250 den zum Brunnen gehörigen Fußboden schneidet, gehört der Brunnen der Vorgängerbebauung des Roten Hauses an.

Der Bogen in der Mauer diente der Stabilisierung über der Brunnenfüllung. In dem Brunnen wurden folgende Erdeinheiten ergraben: EE CW-11-01, EE CW-12-01, EE CW-12-02, EE CW-13-01, EE CW-14-01, EE CW-15-01, EE CW-15-02, EE CW-15-03, EE CW-15-04, EE CW-15-05, EE CW-15-06, EE CW-15-07, EE CW-15-08, EE CW-15-09, EE CW-16-01.

Abb. 17: Brunnen der Vorgängerbebauung unter ZM 250.

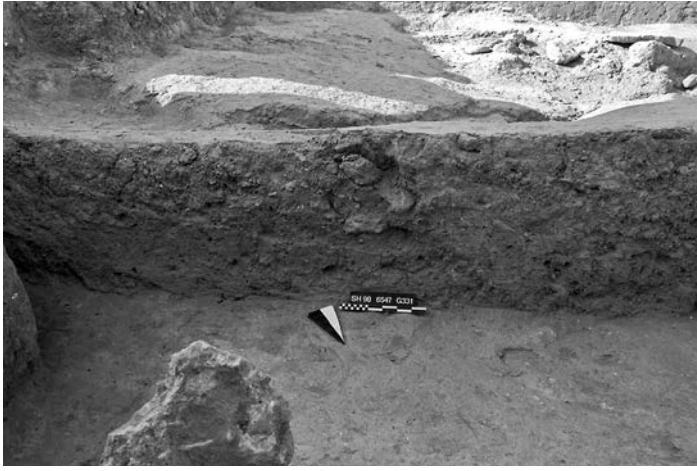
Abb. 18: Bauschutt als Substruktion des Fußbodens in Raum GY (östlicher Abschnitt): EE GY-06-01 (lockere, rötliche Lehmziegelschutterde mit Lehmziegel-Versturzbrocken) überlagert EE GY-07-01 (lockere, rötliche Lehmziegelschutterde mit wenig Asche).

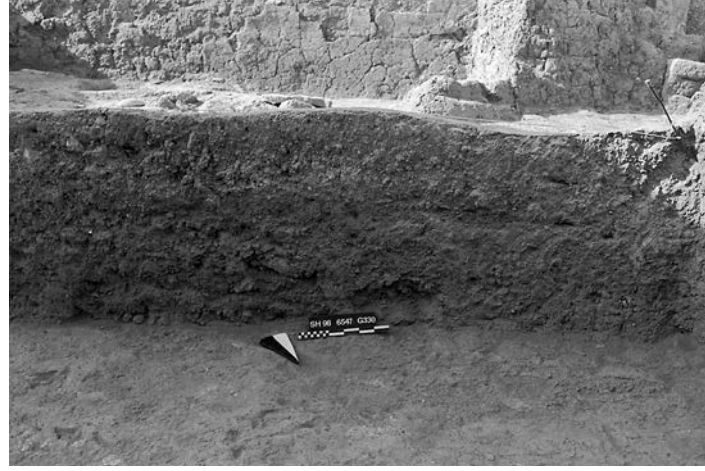
Abb. 19: Bauschutt als Substruktion des Fußbodens in Raum GY (westlicher Abschnitt): EE GY-06-01 (lockere, rötliche Lehmziegelschutterde mit Lehmziegel-Versturzbrocken) überlagert EE GY-07-01 (lockere, rötliche Lehmziegelschutterde mit wenig Asche).

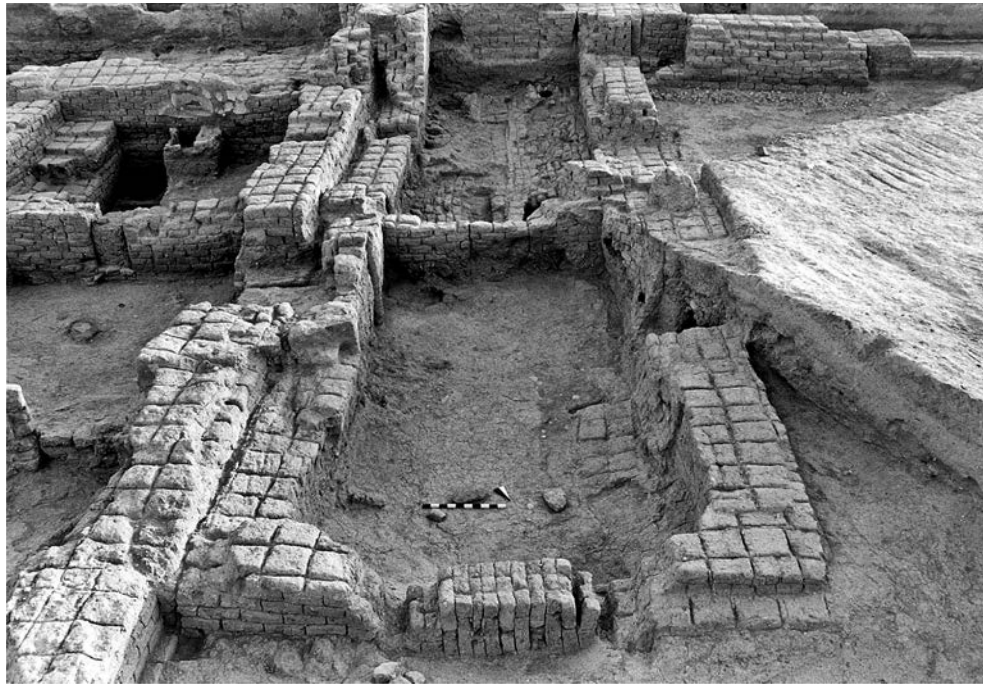
Abb. 20: Der Eingangstrakt des Roten Hauses: im Vordergrund Vestibül DY, daran anschließend Raum NZ mit den Resten der Gewölbe über den Korridoren NZ 1 und NZ 2. Die senkrecht im Zugang zu DY stehenden Ziegel stammen von verstürztem Mauerwerk.

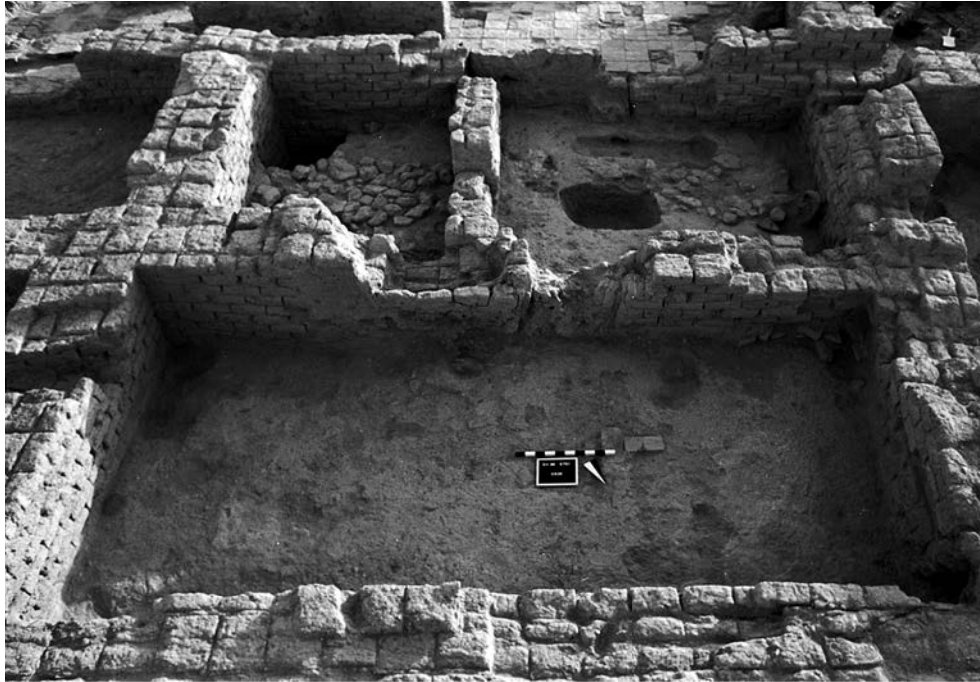
Abb. 22: Die Räume MU und LU/PU nördlich des Vorderhofes. Eine aus der Nachnutzungszeit stammende Mauer teilt LU/PU in zwei Zellen.

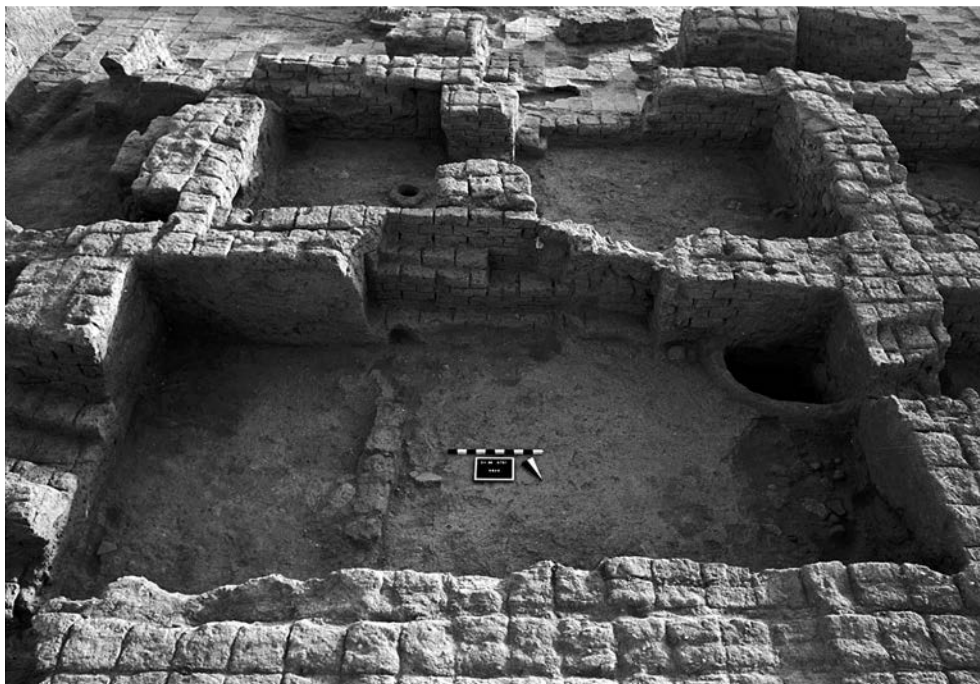
Abb. 23: Die Räume RU und LV/SV nördlich des Vorderhofes. Eine aus der Nachnutzungszeit stammende Mauer teilt LV/SV in zwei Zellen.

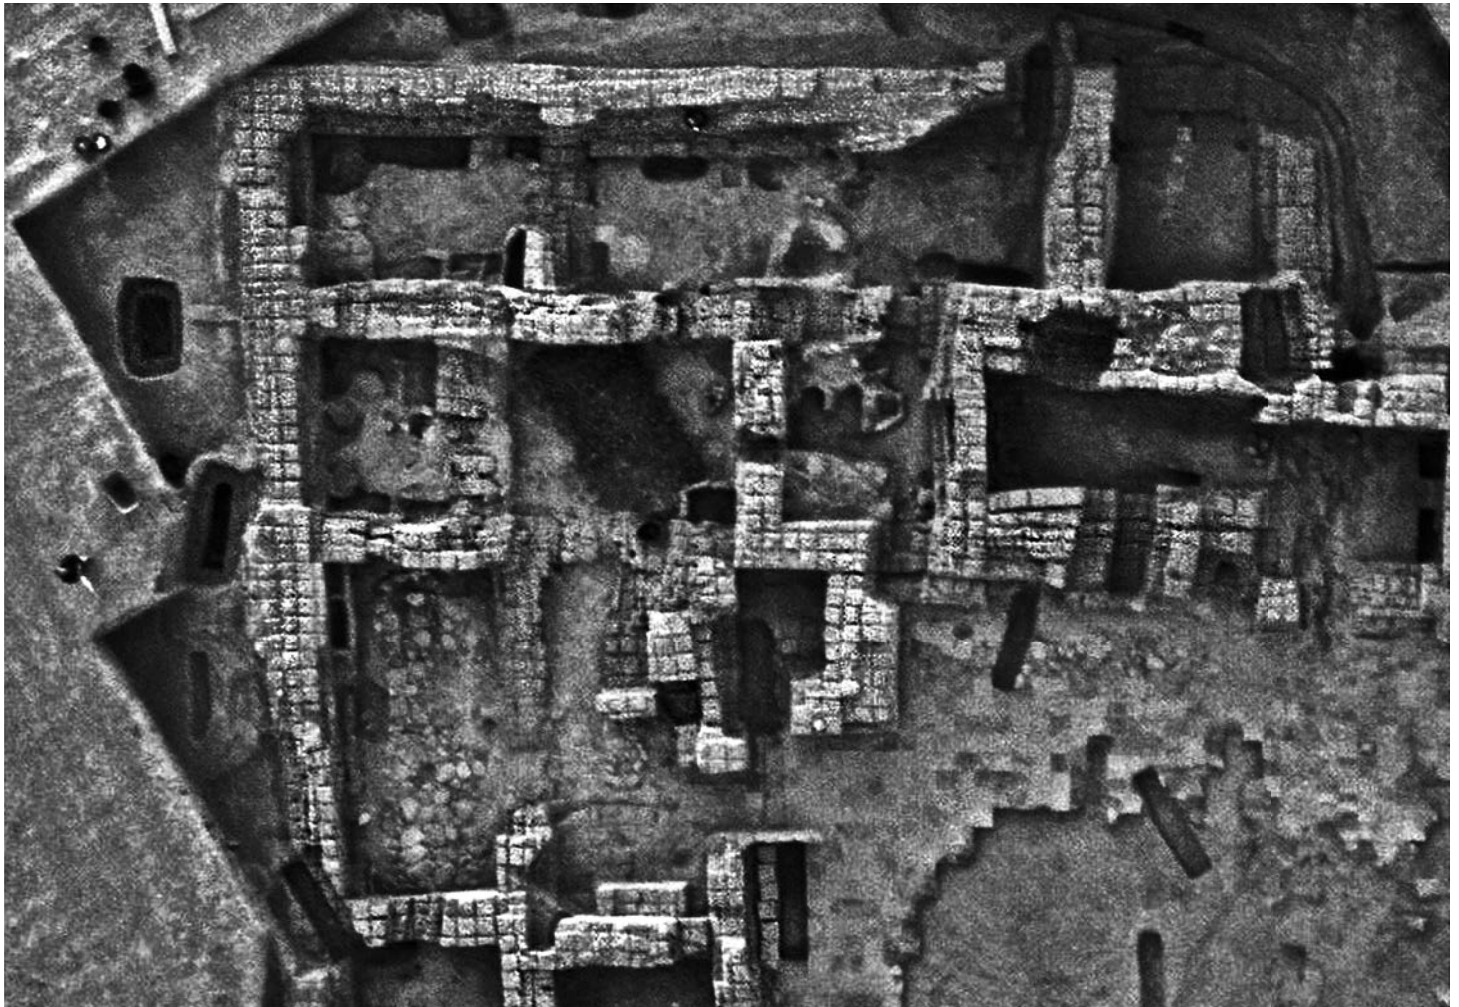
Auch die dritte Raumgruppe, die den Hof im Norden begleitet, ist über einen großzügigen Durchgang zu betreten (Abb. 24). Die Öffnungsbreite betrug ursprünglich 2,45 m, wurde aber bei einer Umbaumaßnahme während der Nachnutzung von Osten her auf 1,40 m verschmälert. Im vorderen Raum EU befindet sich mit I 6951/066 wiederum ein Lehmestrich, im Westen ein Podest I 6951/068. Den Osten des Raumes dominiert die Treppenanlage I 6951/057, von der noch mehrere Stufen des untersten Treppenlaufs und die ersten Ziegellagen des im Treppenauge angebrachten Mauerblocks ZM 450 stehen. Der Antritt liegt direkt im Anschluss an die ursprüngliche östliche Laibung des Zugangs, die erhaltenen Stufen schützt ein bis zu 1 cm dicker Kalkbelag. Verputz in Form einer dünnen Lehmputzschicht blieb nur im Westen auf ZM 331 erhalten.

Abb. 24: Die Räume EU, UV, FU, TV, WV, YV und PV im Nordosten des Gebäudes. Sie stellen die größte nur über einen Zugang erschlossene Einheit des Roten Hauses dar. Auf dem Bild ist die in EU liegende Treppe noch übermauert.

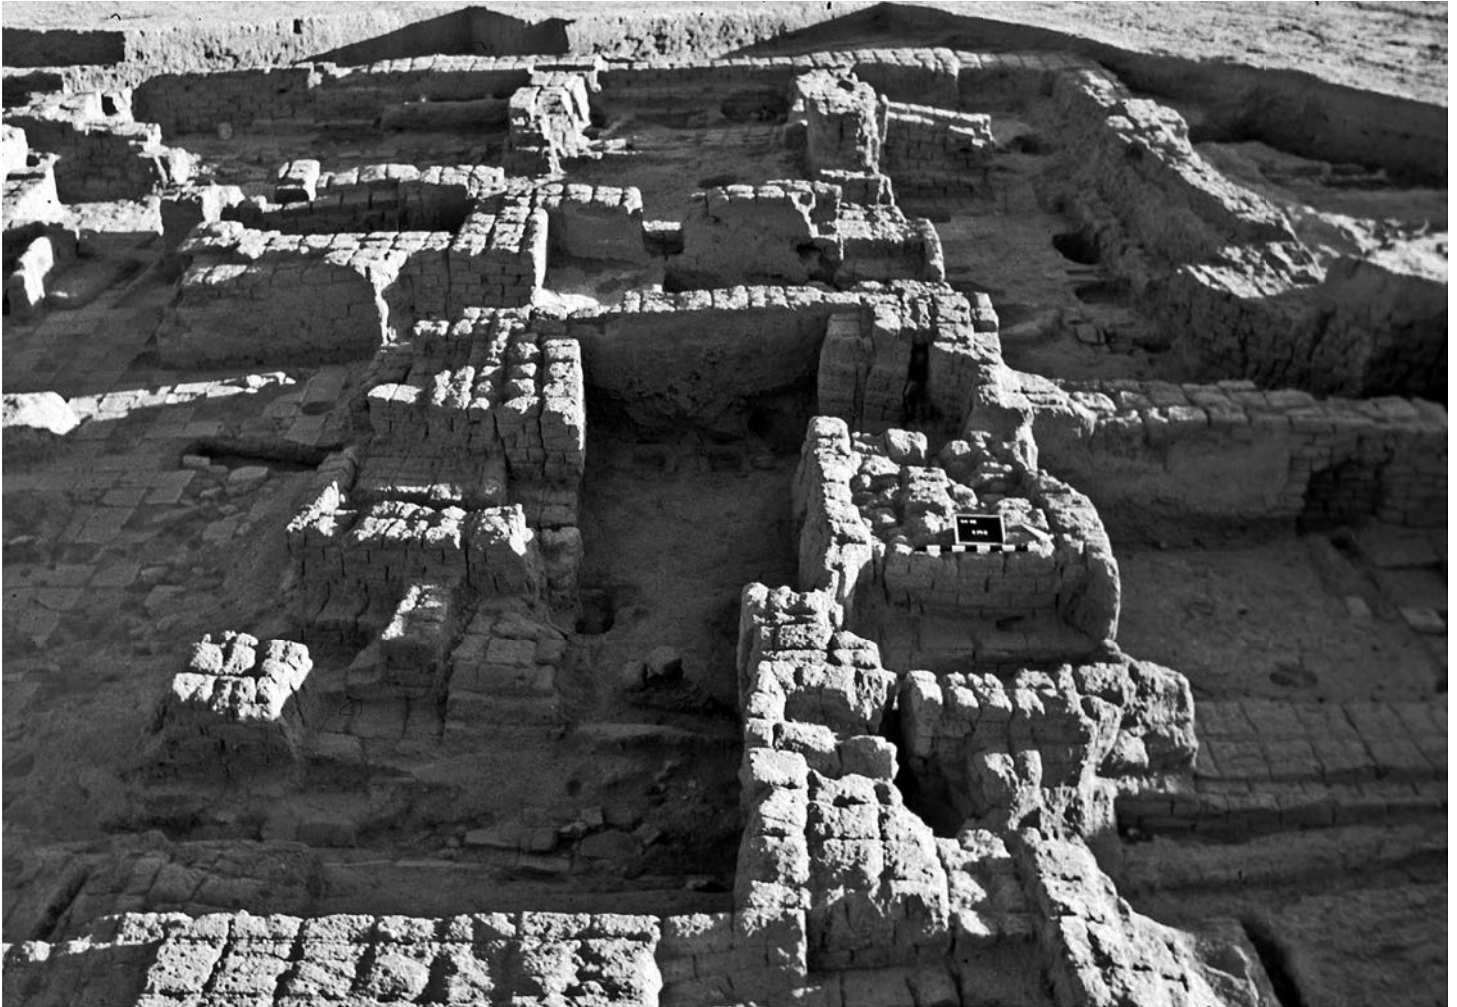
Abb. 26: Die Räume RV, QV und XV. Quer durch RV zieht sich eine aus Hof DW kommende Entwässerungsrinne. Auf dem Bild dargestellt ist die jüngste Phase der Hofentwässerung.

Im Anschluss daran bildet eine aus zunächst drei, später vier Räumen bestehende Einheit die weitere Ostflanke des Vorderhofes (Abb. 26, 27). Zu Beginn der Hauptnutzungszeit wurde Raum RV/QV über einen breiten Durchgang vom Hof DW aus erschlossen. Die südliche Laibung des Durchgangs besteht aus einer lediglich 1 LZ starken Mauerzunge, die vom angrenzenden Mauerwerk durch eine Baunaht getrennt ist, jedoch unterhalb des Fußbodens gründet und somit definitiv zum originalen Baubestand zählt. Der Boden des Raumes, ein einfacher Lehmestrich, wird von einer der Hofentwässerung dienenden Rinne durchschnitten und trägt südlich der Rinne die Bezeichnung I 6749/032, nördlich davon I 6949/105. Die Abwasserrinne I 6949/098 hat beidseitig aus Kalkbruchstein gesetzte Wandungen und eine Sohle aus Stampflehm. Sie schließt an das Plattenpflaster des Hofes an, wird aber in diesem Bereich von einer jüngeren, sekundären Rinne überdeckt. Sie führt, S-förmig geschwungen, durch RV/QV und verlässt den Raum anschließend über den nach XV führenden Durchgang.

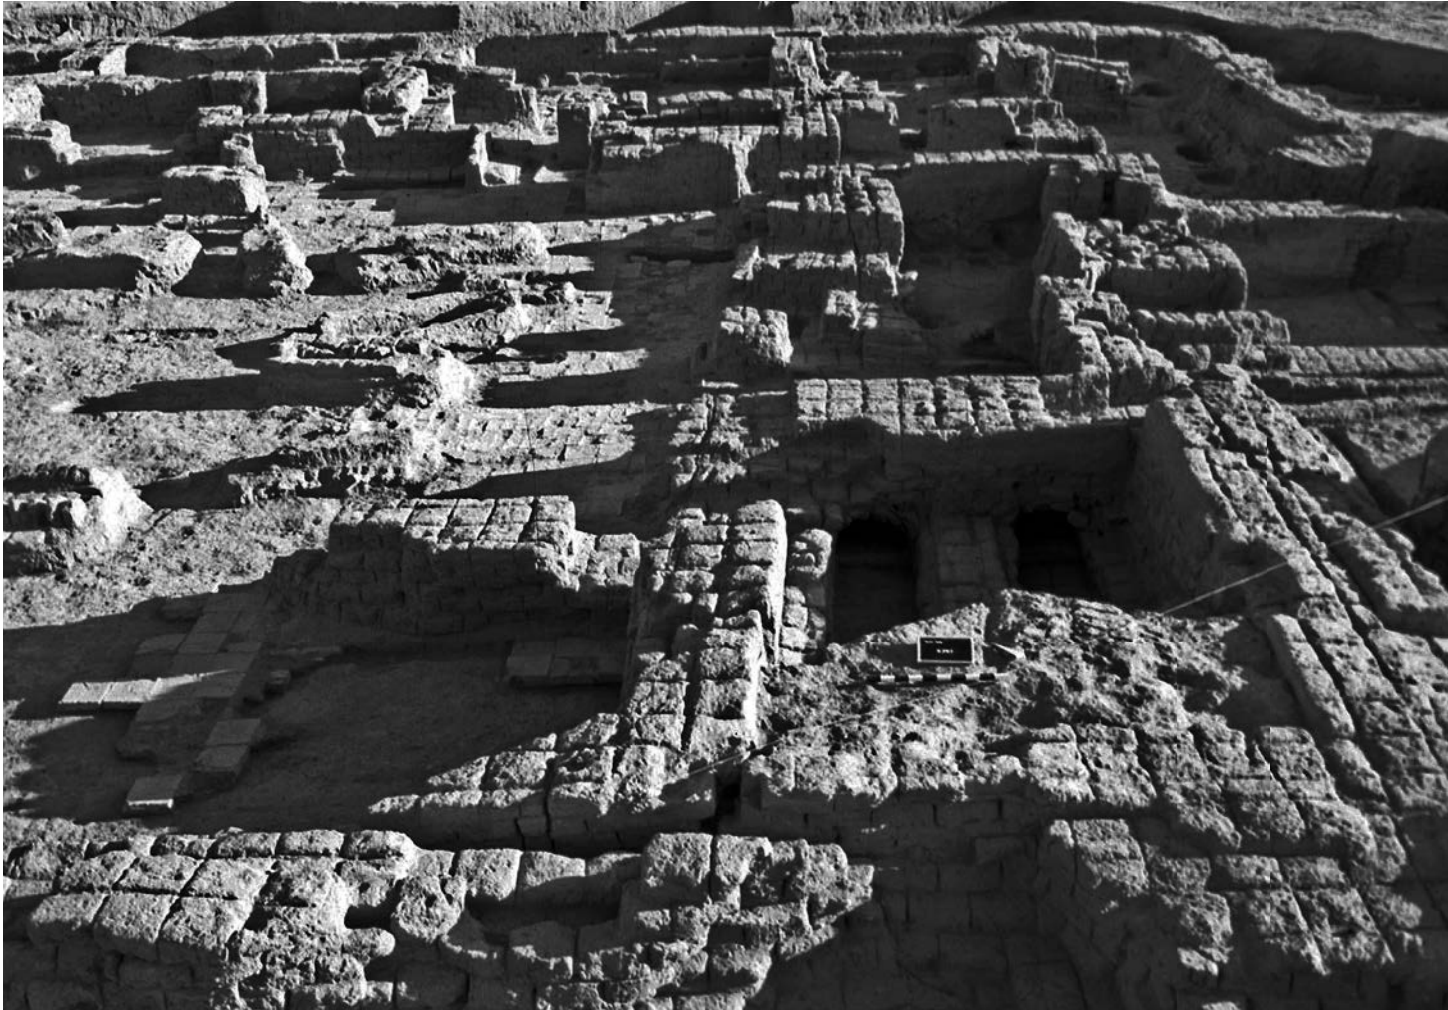
Abb. 27: Rechts im Bild der Raum KV mit den ehemals überwölbten Korridoren KV 1 und KV 2, links davon der sich auf ganzer Breite zum Hof hin öffnende Raum JV.

Dem Gewölberaum KV vorgelagert, nimmt der Trennraum JV die Südostecke des Hofes ein und öffnet sich diesem gegenüber auf voller Breite (Abb. 27). Der 3,80 mal 3,60 m große Raum war ebenfalls mit gebrannten Ziegeln I 6749/19 ausgelegt. Reste des Pflasters zeugen vom Anschluss der Platten an das Mauerwerk.

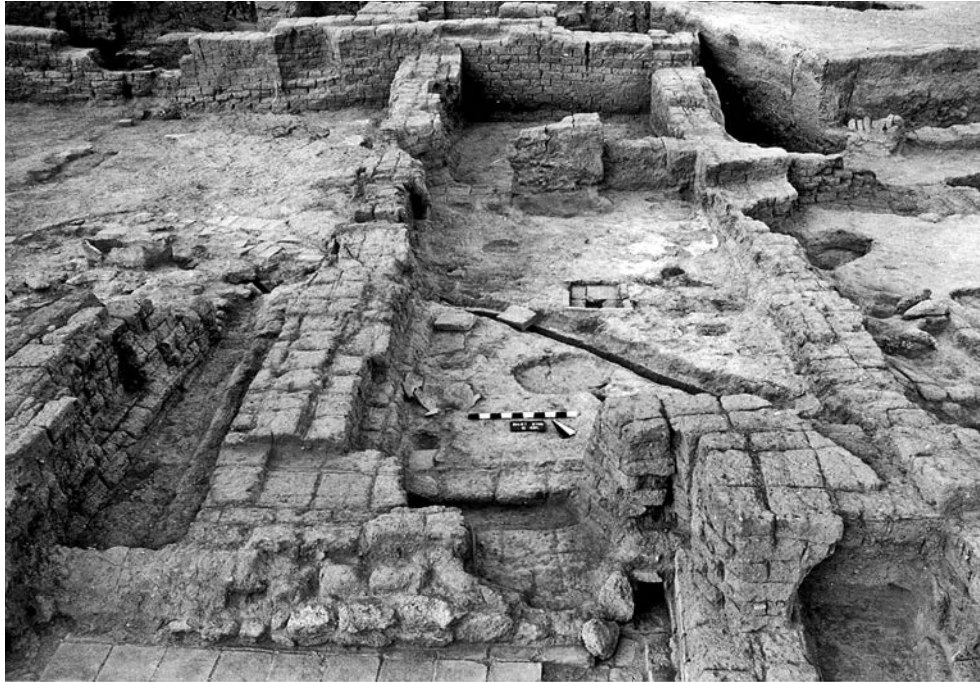
Abb. 30: Die Osthälfte von Hof LY mit den Räumen OW und NW. Über die Rinne links im Bild gelangte Wasser von einem Brunnen in LY in den südlichen Gebäudeteil. Eine zweite, schräg durch OW verlaufende Rinne fungierte als Hofentwässerung.

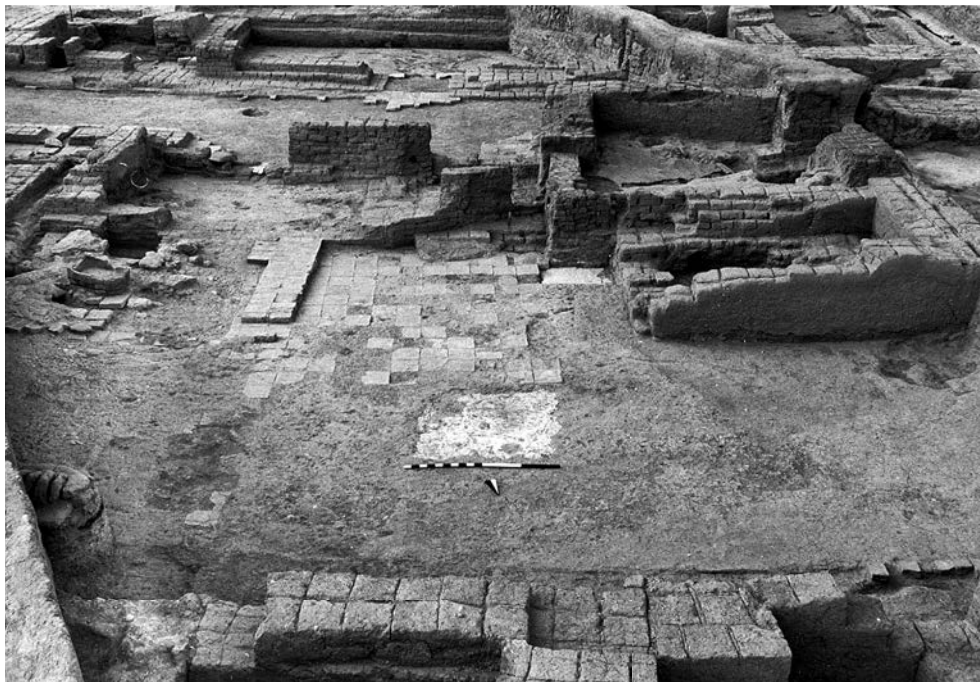
Abb. 31: Im Vordergrund Hof LY mit primärer und sekundärer Pflasterung. Südlich davon der Durchgangsbau zu Hof EW mit den Räumen QW und UW (links) sowie die beiden Räume GY und HY (rechts).

Im Süden des Hofes LYs trennt ein weiterer, ebenfalls zwei Gelasse umfassender Torbau die beiden Höfe des Ostflügels voneinander (Abb. 31). Von LY aus ist nur Raum QW zugänglich, mit 4,80 mal 2,70 m Fläche der größere der beiden Durchgangsräume. Mehr als die Breite des Zugangs von 1,12 m und seine Lage ganz in der Nordwestecke des Raumes ließ sich allerdings nicht mehr feststellen, da ZM 284 bei Anlage des Grabes 95/17 des parthisch-römischen

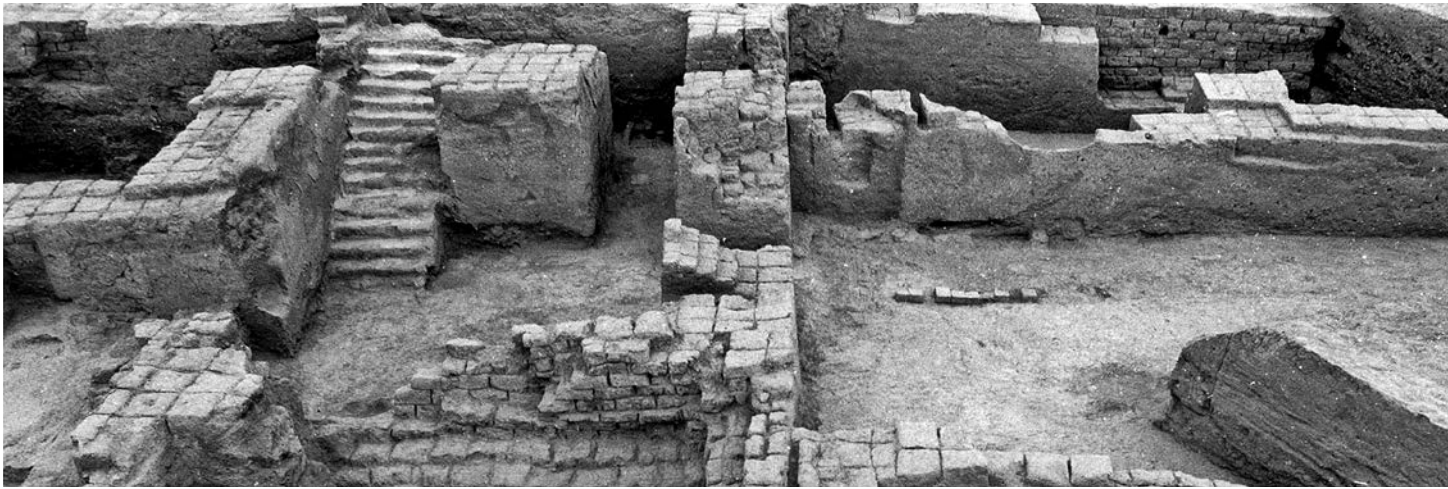
Abb. 32: Das Treppenhaus EY diente nicht nur der vertikalen Erschließung des Gebäudes, sondern auch als Übergang vom Ost- in den Westflügel. Im Osten schließt daran ein gefangener Raum, IY, an.

Weiter im Norden säumt Raum EY den Hof (Abb. 32). Er liegt am Schnittpunkt der drei Trakte und stellt den Übergang vom Ost- zum Westflügel dar. Gleichzeitig fungiert der 9,20 m lange und 4,60 m breite Raum als horizontaler und vertikaler Verteiler. Von LY kommend betritt man den Raum durch eine 1,35 m breite Öffnung in ZM 361. Ihre Laibungen sind mit Lehm verputzt, am Boden zeichnen sich die Fundamentziegel ab. Eine Vertiefung im

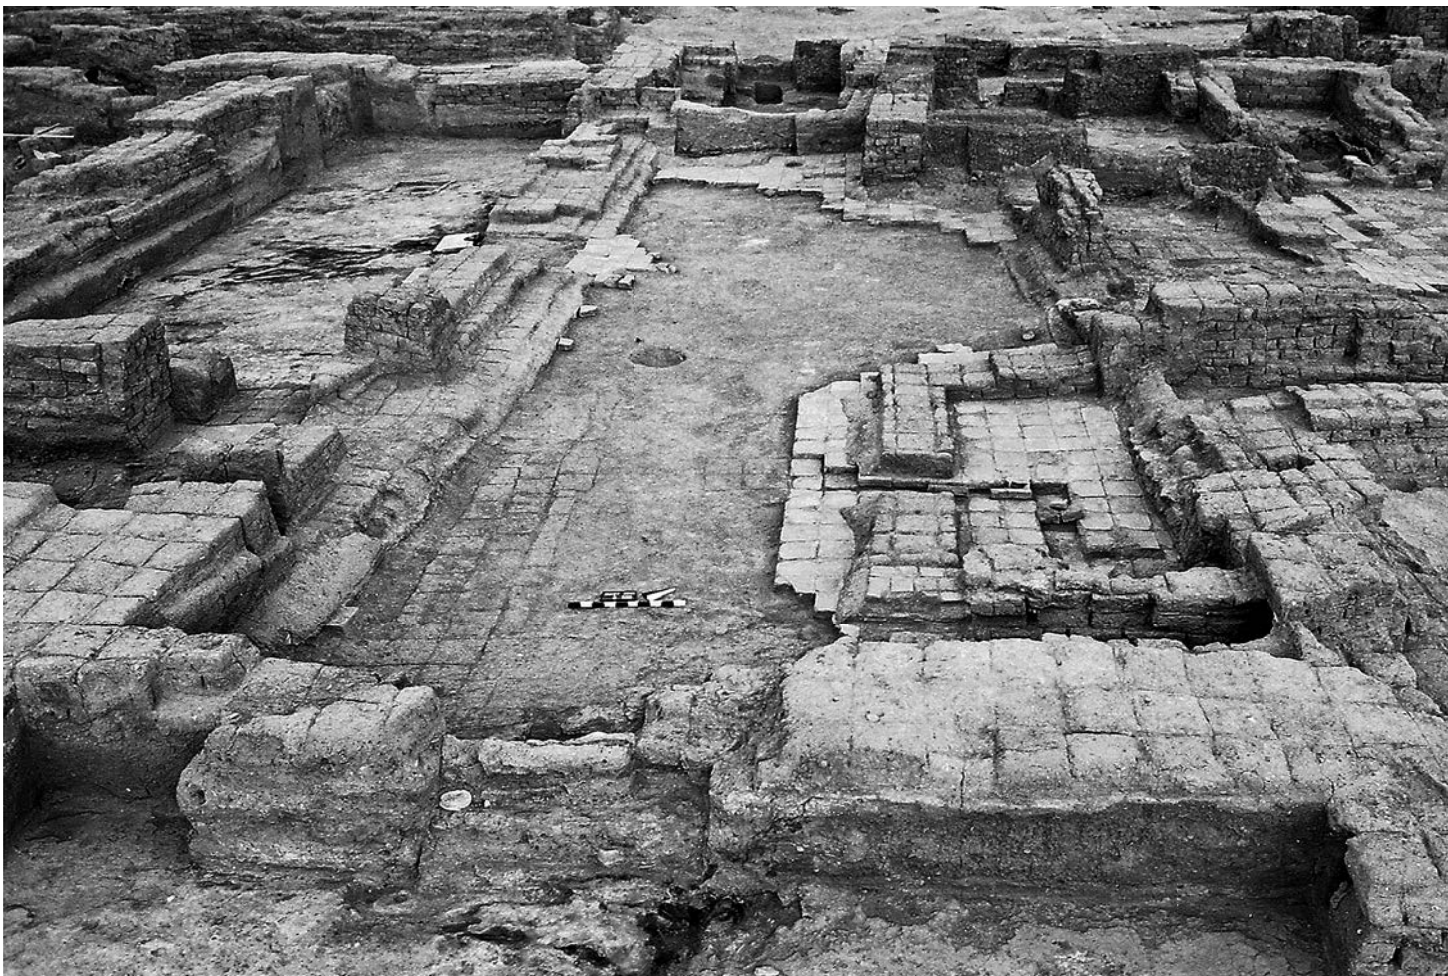
Abb. 33: Der langgestreckte Hof EW mit umgebender Bebauung. Links im Bild der Saal TX, an der prominenten Südseite des Hofes gelegen, rechts im Vordergrund Raum RW mit einer aus dem Plattenpflaster ausgesparten Entwässerungsrinne.

Auf den Torbau mit den Räumen QW und UW folgt im Süden Hof EW (Abb. 33). Der langgezogene Innenhof erstreckt sich von West nach Ost über gut 20,00 m. Dagegen beschränkt sich seine Nord-Süd-Ausdehnung, bedingt durch den über die Flucht des Torbaus hinaus ragenden Raum GY im Westen und die eingestellten Räume RW, AU und BU im Osten auf 4,40 beziehungsweise 4,60 m. Nur in der Hofmitte, im Zugangsbereich, steigt sie auf ca. 7,00 m an. Die gesamte Fläche war ursprünglich mit gebrannten Lehmziegeln ausgelegt, Teile des Pflasters I 6545/048 haben im Westen und Nordosten überdauert. Die Kantenlänge der Platten beträgt 38,5 cm, rund um RW kamen auch kleinere mit 33,5 mal 34 cm zum Einsatz. Neben dem Durchgang zu RW beginnt eine in das Pflaster integrierte Rinne I 6545/097. Zu ZM 234, ZM 229 und ZM 240 hält das Pflaster 20 bis 40 cm Abstand. In diesen Zwischenräumen fanden die Lehmziegelunterkonstruktionen der Maueranböschungen Platz, wovon noch die I 6545/112 vor ZM 234 zeugt. Vor den restlichen Mauern sitzen flache Stampflehmkeile, I 6545/085 vor ZM 210 und ZM 243 und I 6545/111 vor ZM 282, als Böschungen auf dem Plattenbelag. Vor Raum YX erstreckt

Saal TX, ein repräsentativer Breitraum von 16,40 m Länge und 4,60 m Breite, hat zwei Zugänge (Abb. 33). Zum einen die schon genannten Tür aus JW, zum anderen seinen Haupteingang: eine 1,80 m breite Tür in der dem Hof zugewandten Längswand ZM 234. Die Ausführung der Türschwelle bleibt unklar, erhalten ist lediglich an der Nordseite eine Reihe gebrannter Ziegel, die je zur Hälfte im Hof und in der Tür liegen. Seitlich an den Platten, sowie an den Tür-laibungen befinden sich Kalkputzreste. Auf der westlichen Laibung, oberhalb der Ziegelplatten hat der Verputz auf einer Höhe von 6 cm eine Stärke von 3 cm, er erweckt damit den Eindruck einer Sockelleiste. Darüber folgen weitere 5 cm desselben, jedoch wesentlich dünner aufgetragenen Kalkputzes. Die im Raum südlich der Tür vorgefundenen und als I 6545/208 bezeichneten Steinplattenfragmente könnten von einem Schwellstein stammen. Im Raum, direkt vor den Türwangen, schneiden drei mächtige Pfostenlöcher in den Lehmestrich ein und deuten auf tief in den Boden versenkte Türangelsteine hin. Auf der Westseite sind dies das Ältere I 6545/278 und das Jüngere I 6545/279, im Osten I 6545/280. Einst waren sie von den reliefierten Türpfostenumrandungen I 6545/205 und I 6545/206 aus Kalkstein bedeckt, die teils zerbrochen, teils mehrere Meter von ihrem ursprünglichen Platz entfernt gefunden wurden (Abb. 288, 294). Der Boden des Raumes, als einfacher Lehmestrich I 6345/042 = 6545/204 ausgeführt, zieht allseits gegen die Mauern. In der Westhälfte des Raumes liegt die 1,20 mal 1,10 m große Feuerstelle I 6345/100. Fläche und Rand wurden aus gebrannten Lehmziegeln im halben Ziegelformat hergestellt. Außerdem flankieren zwei Nischen in ZM 234 den Eingang links und rechts. Beide sind 1,50 m breit, 40 cm tief und haben als Boden denselben Lehmestrich wie der Raum selbst. Zwischen Tür und Ostnische liegt ein einzelner gebrannter Lehmziegel I 6545/209 vor ZM 234 auf dem Boden. Während an ZM 231 und vereinzelt auch an ZM 228 ein einschichtiger, grober Lehmputz mit einem später darüber gezogenen feinen Lehmverstrich zu beobachten waren, konnten auf ZM 234 und stellenweise auch an ZM 228 zweischichtige Verputze, bestehend aus grobem Unter- und feinem Oberputz, festgestellt werden. Zweischichtige Putze kamen ansonsten ausschließlich im Westflügel zum Einsatz. Diese Besonderheit geht auf einen Umbau zurück, bei dem die Nordmauer von TX komplett ausgewechselt, d. h. bis auf Bodenniveau abgetragen und neu aufgemauert wurde (Beilage 25). Verschiedentlich haften an den Putzen Spuren weißer, im Sockelbereich auch schwarzer Farbe.

die Mauern ZM 248 und ZM 210 den Raum GY vom Hof EW. Im Nordosten separierten die Mauern ZM 282 und 313 den Raum RW. Dazwischen verlief die Mauer ZM 244 etwas nach Norden versetzt (Abb. 33).
