STRATIGRAPHIE UND ARCHITEKTUR  
DES »ROTEN HAUSES«  
VON TALL ŠĚḤ ḤAMAD / DŪR-KATLIMMU

VON FLORIAN JANOSCHA KREPPNER  
UND JOCHEN SCHMID

BERICHTE DER AUSGRABUNG  
TALL ŠĒḤ ḤAMAD / DŪR-KATLIMMU  
(BATSH)

Band 11

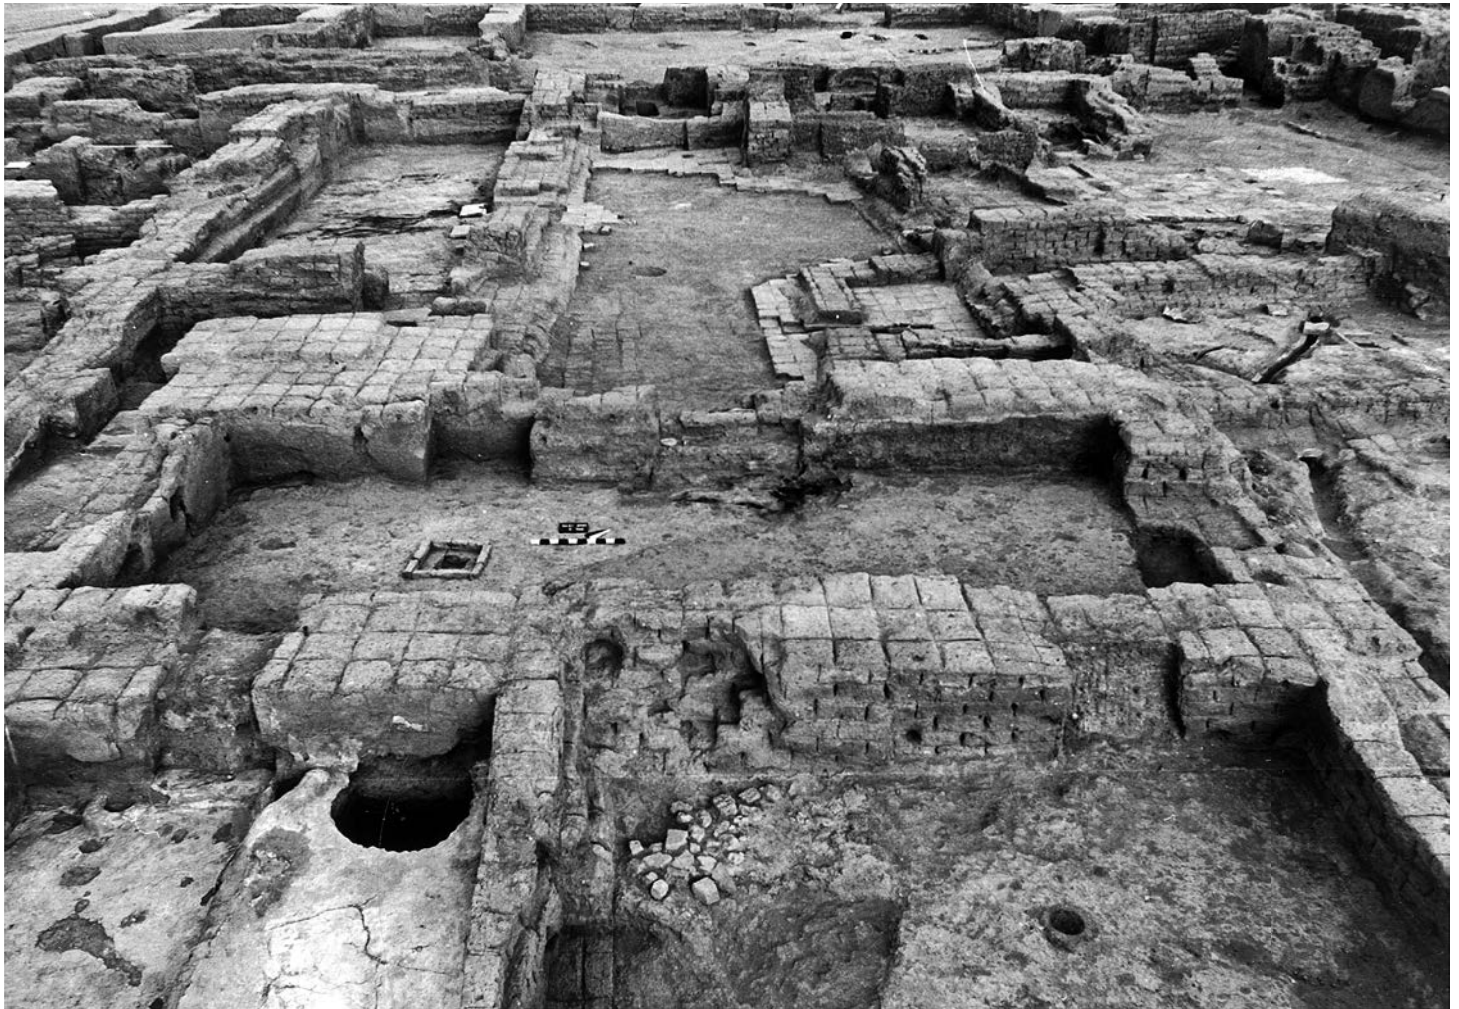
Abb. 34: Die an der Ostseite von Hof EW gelegene Wohnung, bestehend aus Saal HW, Nebenraum MW und Nasszelle KW.

Ein zusammenhängender Baukomplex mit unregelmäßigem Äußeren umfängt Hof EW im Osten und Süden (Beilage 20). Er enthält zwei Wohnungen, die untereinander in Verbindung stehen (Beilage 19). Die östliche Wohnung beginnt mit Saal HW, einem 10,20 auf 3,80 m messenden Breitraum (Abb. 34). Die Erschließung erfolgt über eine 1,70 m breite Tür in ZM 240. Unter der Verfüllung aus Lehmziegelschutterde schaut eine 15 cm hohe Stampflehschwelle hervor. Die Türangelsteine I 6545/259 im Norden und I 6545/258 im Süden flankieren die Tür in HW. Die zugehörigen Türpfostenumrandungssteine I 6545/246 und I 6745/017 wurden in verworfener Situation gefunden. In

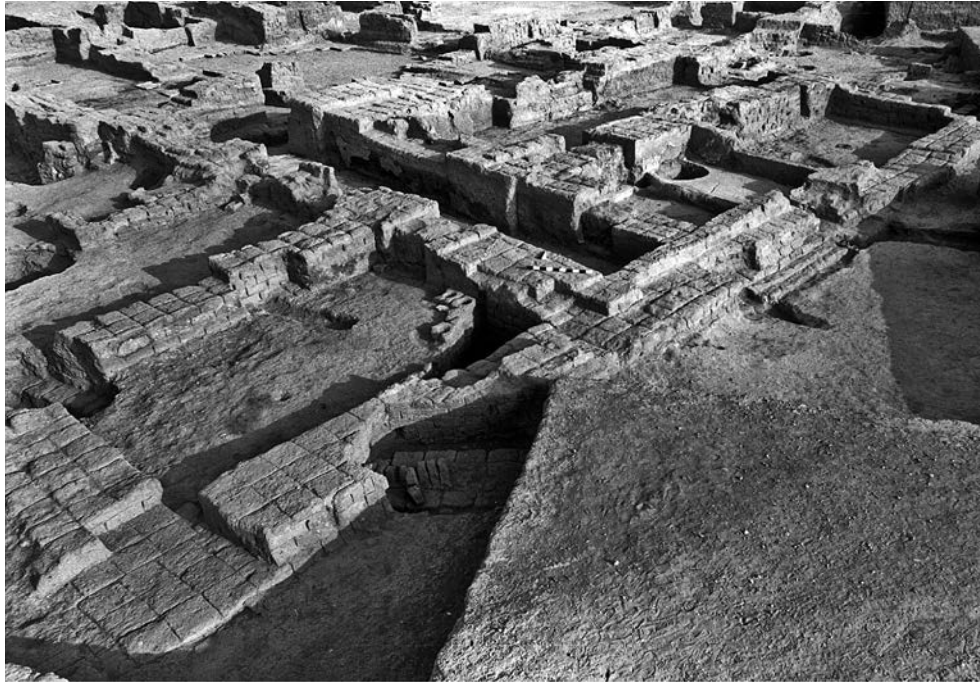
Abb. 35: An der Südspitze des Roten Hauses liegt der dem Gebäude wie eine Bastion vorgelagerte Raum PW. Dahinter verbindet der Flur LW die beiden an Hof EW gelegenen Wohnungen.

Im äußersten Südosten des Gebäudes zweigt Raum PW von Flur LW ab (Abb. 35). Die Tür in ZM 237 ist 1,01 m breit und mit Erde und Lehmziegelschutt verfüllt. Davor liegt der sekundäre Türangelstein I 6543/084 mit einer für Angelsteine aus gebrannten Ziegeln typischen, durch den Türpfosten ausgedrehten Kuhle. Eine 20 cm hohe Lehmziegelstufe in der Tür überbrückt den Niveauunterschied

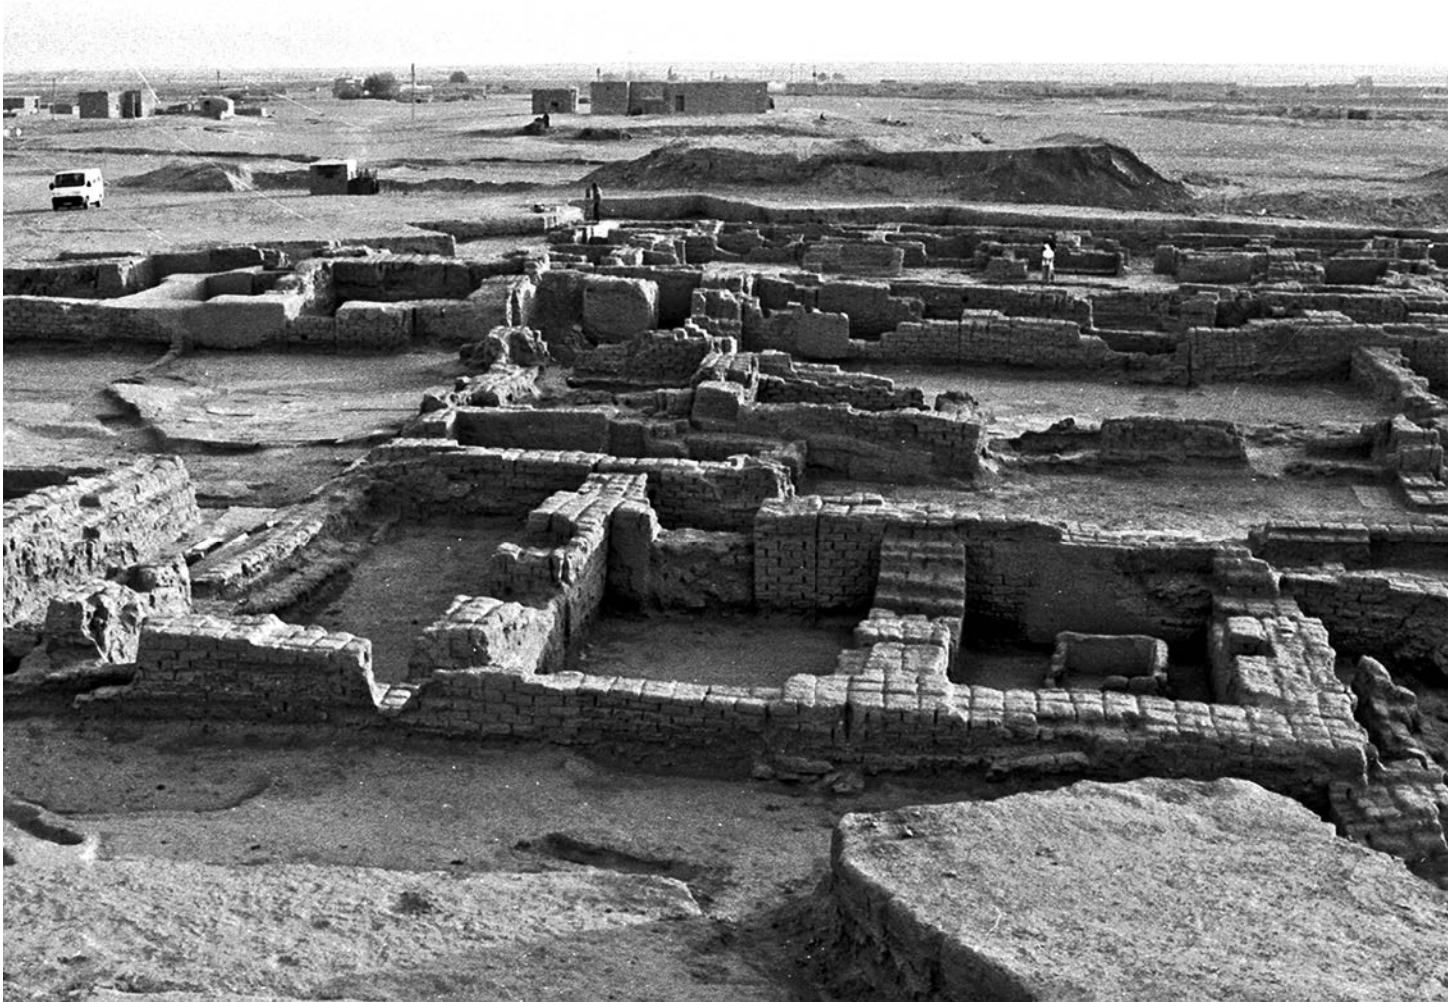
Abb. 36: Die zur Wohnung um Hauptraum TX gehörenden rückwärtigen Gelasse BW, UX und FW. Links im Hintergrund der zum Westflügel gehörende Hof OY sowie rechts die Höfe des Ostflügels EW und LY.

Ein Durchgang ganz im Westen der ZM 231 erschließt den auf TX folgenden Raum UX (Abb. 36). Er ist 1,72 m breit und vollständig mit Mauerversturz ausgefüllt. Anfangs betrug seine Breite sogar 2,67 m, während eines Umbaus fand allerdings eine Verschmälerung mit einer massiven, auf dem Fußboden gründenden Lehmziegelsetzung statt. UX ist 7,50 m lang und 4,20 m breit, sein Lehmestrich I 6345/061 zieht an die Wände, an die Schwellen der Durchgänge zu den UX flankierenden Räumen und in den Durchgang nach TX. Auf den Längswänden ZM 228 und ZM 232 blieb der einstige Lehmverputz großflächig erhalten.

Hof OY, mit 400 m<sup>2</sup> zweitgrößter Hof des Gebäudes und Kern des Westflügels, beeindruckt durch seine regelmäßige Gestalt (Abb. 36). An drei Seiten umgeben ihn mehrräumige Wohnungen (Beilage 19) mit bis zu 3,75 m breiten Zugängen, wobei jede der Wände genau zwei Öffnungen aufweist. Lediglich die zum Nachbartrakt gehörende Ostseite präsentiert sich, abgesehen von dem im äußersten Nordosten gelegenen Übergang zum Ostflügel, vollkommen geschlossen. Eben vor jener Wand ist ein großer, zu-

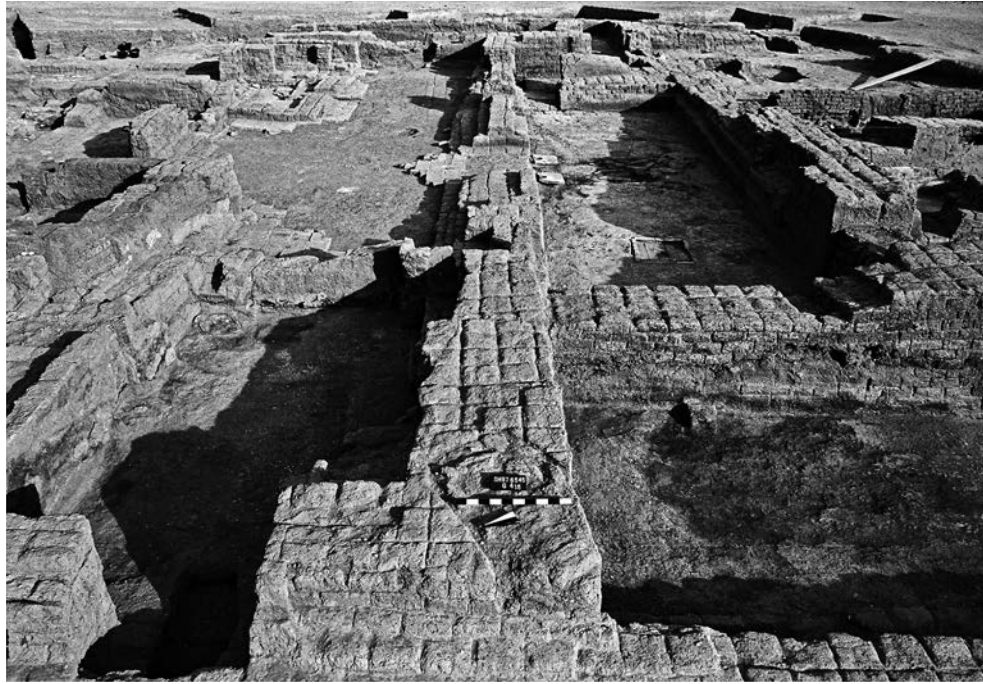
Abb. 37: Im Vordergrund Raum YX mit einer nachträglich in der rechten vorderen Ecke eingebauten Treppe sowie Raum BW. Dahinter Hof EW und der repräsentative Saal TX.

Eine letzte an Hof EW gelegene Einheit umfasst die Räume YX und FY (Abb. 37, 38). Von EW aus betrachtet, öffnet sich an dessen westlicher Schmalseite Raum YX fast auf ganzer Breite zum Hof. Der 2,30 m breite Durchgang in ZM 259 ist vollständig mit Asche und Lehmziegelschutterde ausgefüllt. Unter der Verfüllung stößt der Fußboden des Raumes, der Lehmestrich I 6345/046 = 6545/239, gegen das Hofpflaster. In der Südwestecke des 6,20 mal 3,50 bis 3,80 m großen Raumes erhebt sich eine einläufige, aus Lehmziegeln gemauerte Treppe I 6345/071 = 6345/097. Ihre Länge beträgt 3,05 m, die Breite 1,00 bis 1,20 m. Da der Verputz auf ZM 229 hinter die Treppe zieht und sie auf dem Lehmestrich des Raumes steht, kann von einem nachträglichen Einbau der Anlage ausgegangen werden. Des Weiteren beinhaltet der Raum in der Nordostecke einen dem Ende der Hauptnutzung zuzurechnenden Tannür I 6545/238 mit 60 cm Durchmesser. Der an allen Wänden noch in Teilen sichtbare Lehmverputz ist in Treppennähe, ebenso wie der Fußboden und die Treppe, durch starke Aschespuren und Kalzinierungen gekennzeichnet. Eine Fundamentuntersuchung an ZM 234 ergab für diese eine Gründungshöhe von 232,11 m. Darunter verläuft eine ältere Mauer.

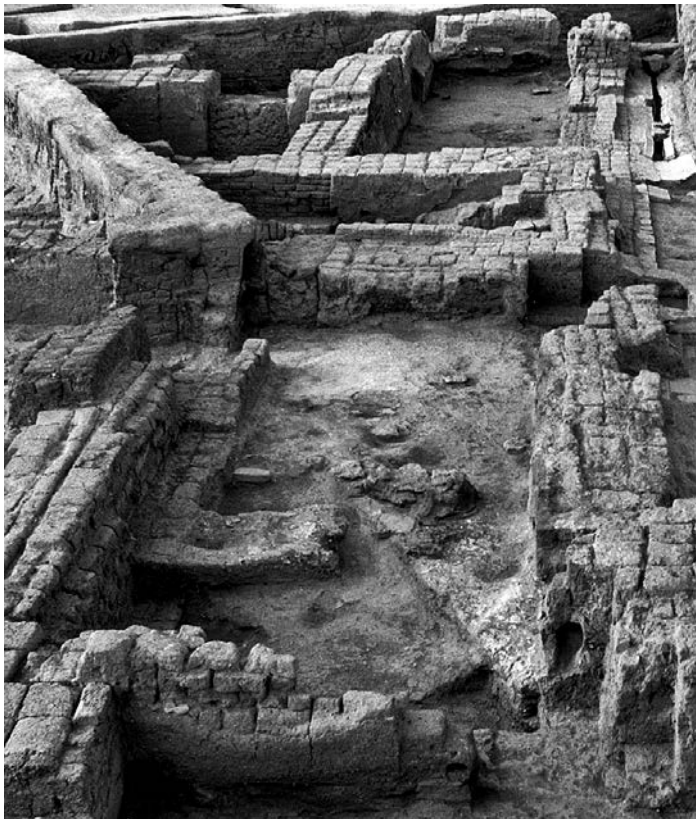
Abb. 38: FY im Vordergrund sowie die anschließenden Räume YX und BW zählen zu den am stärksten durch Brand zerstörten Bereichen. Rechts davon der zum Westflügel gehörende Hof OY und die zugehörige, in Korridor GW verlaufende Hofentwässerung.

In der Südostecke des Hofes beginnt mit Raum GW ein 1,40 m breiter und 14,40 m langer, an der Außenmauer ZM 458/227 endender Korridor (Abb. 38). In dem zwischen West- und Ostflügel angesiedelten Gang verläuft eine Rinne, die die in Hof OY anfallende Abwässer nach draußen leitet. Im Norden reicht zunächst das Hofpflaster I 6345/075 = 6345/092 vier Lehmziegel oder 1,60 m weit in den Gang. Es hat hier eine Breite von drei Platten, wobei die beiden äußeren sich zur mittleren hin neigen, sodass sie einen Übergang zur anschließenden Rinne I 6345/093 bilden. Die besteht aus aneinandergereihten, kastenförmigen Tonformstücken, die links und rechts je eine Reihe halbziegelformatiger Platten säumt, an die wiederum der Lehmestrich I 6345/094 anschließt. Von den Abdeckziegeln der Rinne sind nur wenige erhalten. Sie beweisen jedoch die Begehrbarkeit des Korridors. Kurz vor und in der Außenwand bedecken große Steine die Rinne.

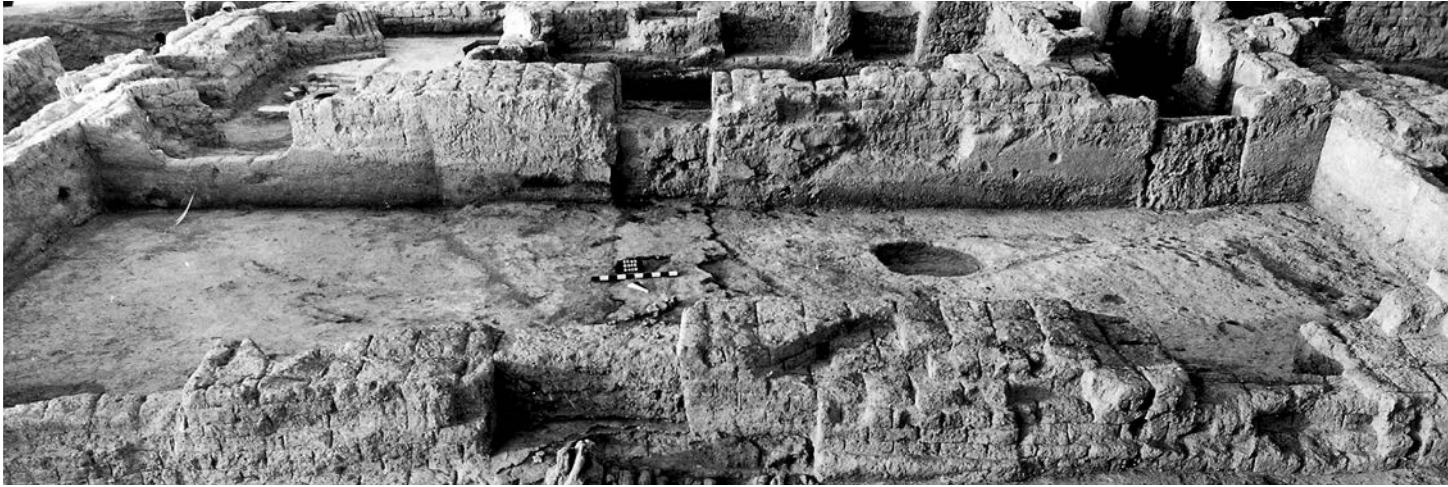
Abb. 39: Blick auf die Wohnung um Saal XZ. Vorne der von Hof OY aus zentral erschlossene Hauptraum, hier noch mit einem den Zugang störenden Grab des parthisch-römischen Friedhofs. Dahinter folgen v.l.n.r. Bad SX, Nebenraum QX und Flur ZX/RX.

Saal XZ, den Hauptraum der ersten von drei an OY liegenden Wohnungen, betritt man über einen 1,60 m breiten Durchgang in der südlichen Hofmauer ZM 177 (Abb. 39). Soweit sichtbar, haften an den Laibungen des Durchgangs, in dem partiell noch die Verfüllung aus Lehmziegelschutt-erde ansteht, Reste eines Lehmputzes ohne Farbe. Besser

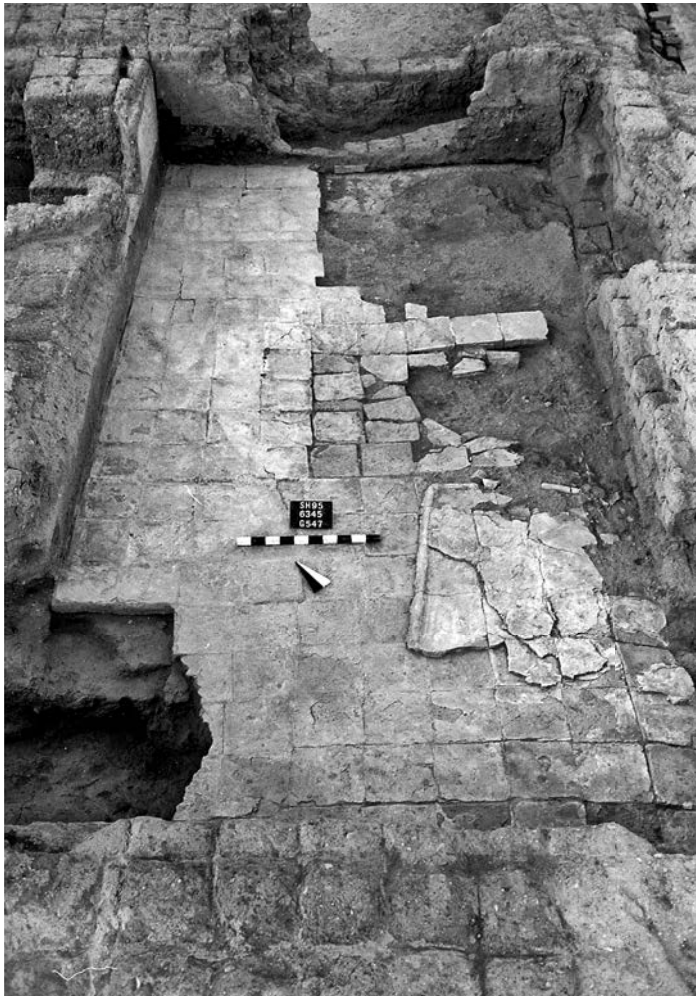
Abb. 40: Bad SX mit einem sorgfältig mit gebrannten Lehmziegeln gepflasterten Fußboden. Eine dünne Kalkestrichschicht verstärkte den Feuchtigkeitsschutz. In der Südecke fanden sich die Reste einer flachen, aus Kalk gefertigten Wanne. Die Farbfassung der Wände weist in der Norddecke das für die Zeit typische Zinnenmuster auf.

Abb. 40:	Bad SX mit einem sorgfältig mit gebrannten Lehmziegeln gepflasterten Fußboden. Eine dünne Kalkestrichschicht verstärkte den Feuchtigkeitsschutz. In der Südecke fanden sich die Reste einer flachen, aus Kalk gefertigten Wanne. Die Farbfassung der Wände weist in der Nordecke das für die Zeit typische Zinnenmuster auf. [Gf 95-547].....	60
Abb. 41:	Als einzige im gesamten Gebäude weist die Wohnung um den im Vordergrund zu sehenden Saal TT einen Vorsaal auf. Neben diesem LZ genannten Raum liegt ein weiterer Nebenraum, RZ, gleichfalls in der Zeile zwischen Hof und Saal. [Gf 94-815] .....	61
Abb. 42:	Die zu Saal TT gehörenden Nebenräume PP und XX. Von XX aus bestand eine später zugesetzte Tür ins Freie. [Gf 01-149].....	61
Abb. 43:	Der über einen kurzen Korridor von KZ aus erschlossene Raum AY. In den mit einem Kalkestrich versehenen Fußboden wurden im Laufe der Zeit verschiedene Installationen eingelassen. [Gf 94-361].....	63

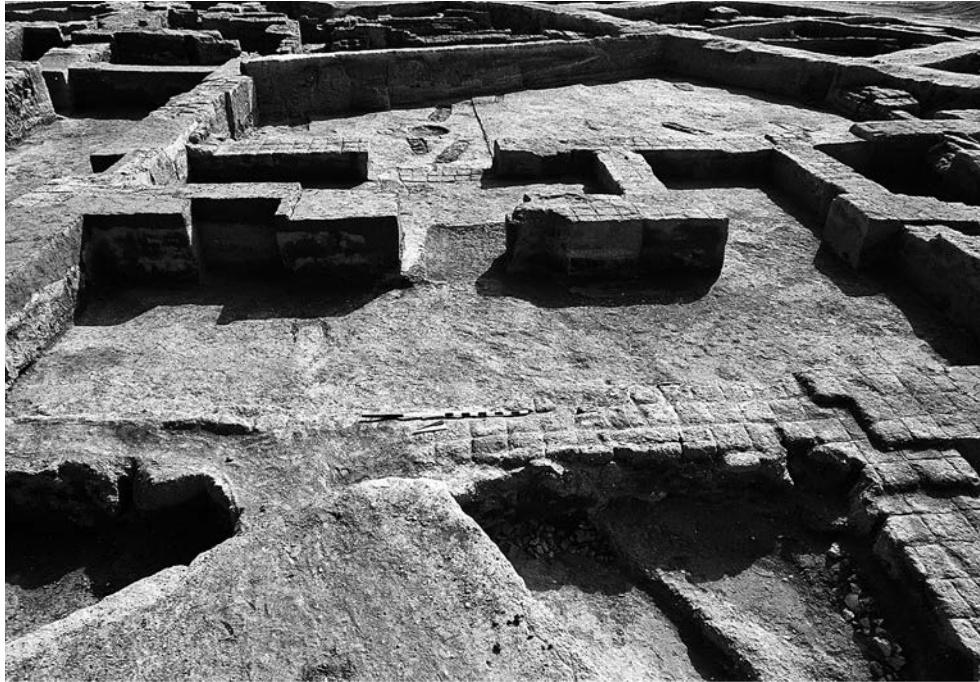
Abb. 41: Als einzige im gesamten Gebäude weist die Wohnung um den im Vordergrund zu sehenden Saal TT einen Vorsaal auf. Neben diesem LZ genannten Raum liegt ein weiterer Nebenraum, RZ, gleichfalls in der Zeile zwischen Hof und Saal.

Die zweite, an der Westseite des Hofes OY gelegene Wohnung weicht vom ansonsten im Roten Haus zu beobachtenden Bauschema ab. Mit Raum LZ wurde hier dem Hauptzimmer ein zweiter, etwas kleinerer Vorsaal vorgeschaltet (Abb. 41). Er ist 10,20 m lang, 4,30 m breit und mit einem durch die Wände begrenzten Stampflehmestrich I 6147/042 = 6349/303 ausgekleidet. Die Erschließung erfolgt über einen stattlichen Durchgang in ZM 176, mit 3,75 m lichter Weite der breiteste des Gebäudes überhaupt. Den Niveauunterschied zwischen Hof und Wohnung gleicht eine niedrige Schwelle aus Stampflehm, einer Lage Lehmziegel und Kalkestrich aus. Ein 1,75 m breiter Durchgang in der gegenüberliegenden ZM 141 mit kalkverkleideter Lehmziegelschwelle führt weiter in den Hauptraum. Putz- und Farbspuren an ZM 140, ZM 141 und ZM 180 zeugen von einem rot-schwarz bemalten zweischichtigen Lehmputz in LZ.

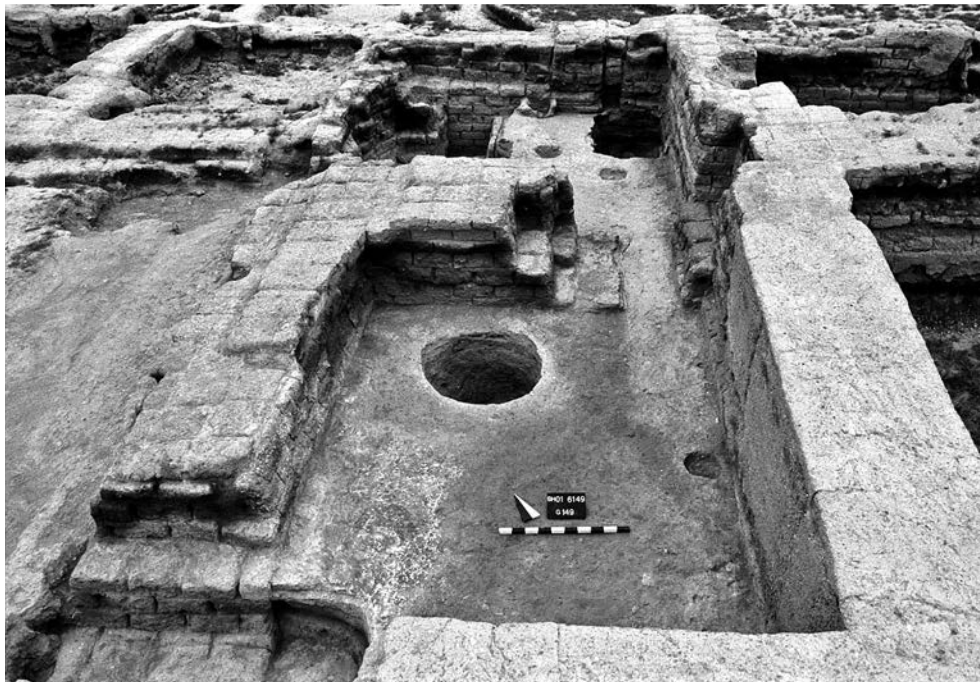
Abb. 42: Die zu Saal TT gehörenden Nebenräume PP und XX. Von XX aus bestand eine später zugesetzte Tür ins Freie.

Im Norden TTs schließen mit den Räumen PP und XX zwei weitere Gelasse an (Abb. 42). Der Zugang zum ersten, PP, kreuzt ZM 140 im direkten Anschluss an Außenmauer ZM 87 und hat eine Breite von 1,13 m. Zunächst mit durchlaufendem Fußboden angelegt, erhielt er während der Hauptnutzungsphase eine Stampflehmschwelle mit Kalküberzug. Da die anstehende Lehmziegelschutterde die Westhälfte der Öffnung ausfüllt, blieb nur an der östlichen Laibung die Möglichkeit, nach Verputz zu suchen, wo

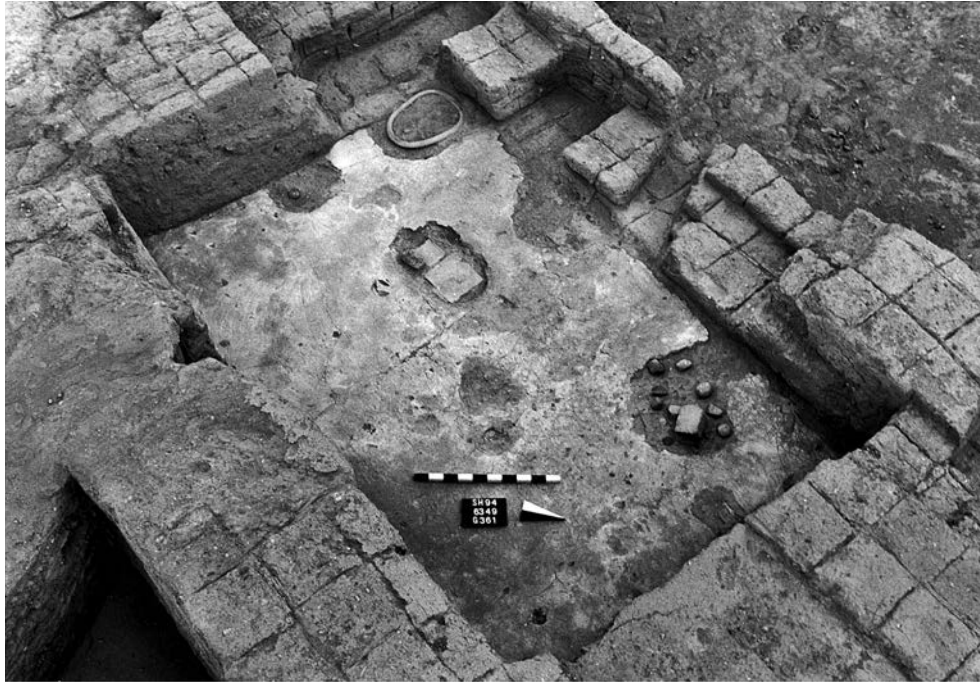
Abb. 43: Der über einen kurzen Korridor von KZ aus erschlossene Raum AY. In den mit einem Kalkestrich versehenen Fußboden wurden im Laufe der Zeit verschiedene Installationen eingelassen.

Am Ende des Flurs führt ein weiterer Durchgang in Raum AY (Abb. 43). Der schwarz und weiß gestrichene Wandverputz der ZM 139 setzt sich auf den Laibungen der 1,45 m breiten Öffnung fort. Im Laufe der Hauptnutzungsphase wurde die Durchgangsbreite mittels einer

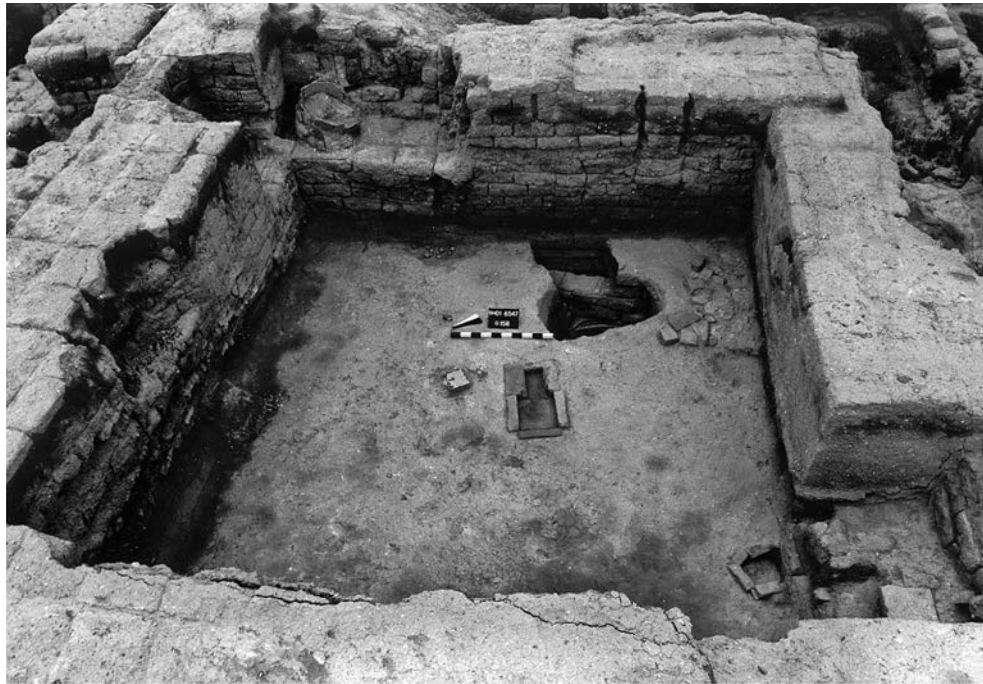
Abb. 44: Als Einzelraum war VZ direkt vom Hof aus erschlossen. Im Inneren des annähernd quadratischen Raumes fanden sich mehrere, nicht immer eindeutig identifizierbare Installationen.

Als letzten Raum im Norden betritt man direkt von Hof OY aus Raum VZ, ein annähernd quadratisches Einzelzimmer von 5,20 mal 4,80 m (Abb. 44). Die 1,40 m breite Tür in ZM 140 hat eine Stampflehschwelle, an der von beiden Seiten die Fußböden anschließen.<sup>262</sup> Vor der Ostlaibung liegt im Raum der in den Boden eingelassene Basalt-Türangelstein I 6347/056. In der Mitte des mit einem Lehmestrich I 6349/380 versehenen Raumes ist eine kleine Feuerstelle aus gebrannten Ziegeln I 6349/386 erhalten. Nördlich der Feuerstelle liegt mit I 6349/383 eine Installation unbekannter Funktion auf dem Fußboden. Sie besteht aus den Resten eines annähernd kreisrunden Lehmwulstes mit 60 cm Durchmesser und einem östlich daran anschließenden, flach auf dem Boden liegenden Lehmziegel. Einige Steine und Plattenbruchstücke in der Südostecke, die als I 6349/134 bezeichnet werden, könnten die Überbleibsel einer Arbeitsfläche darstellen. Vom Verputz der Wände blieb lediglich ein Stück Kalkputz an ZM 139 übrig, wahrscheinlich gehörte es zu einer nicht mehr erhaltenen Installation. Auf Höhe einer der Nachnutzungszeit zuzurechnenden Begehungsfläche, rund 1,00 m über dem ursprünglichen Raumniveau, schneidet eine über Eck angelegte Nische in ZM 139 und ZM 198 ein. Während der Nachnutzung bestand von dort aus auch eine Verbindung zum Treppenhaus EY.

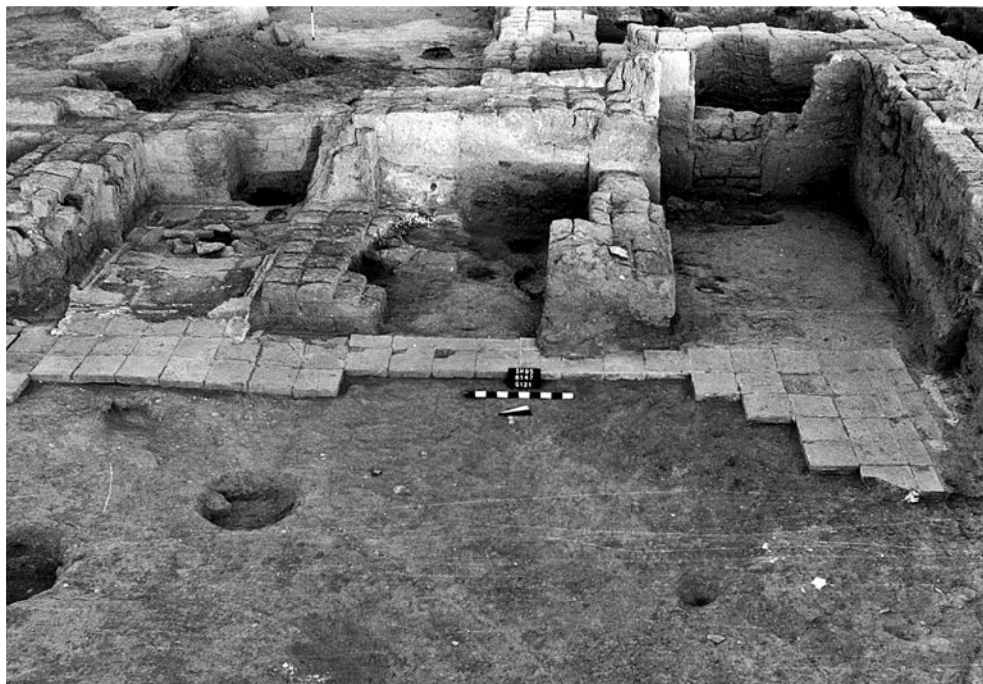
Abb. 45: KX, LX und AW, drei der vier an der Ostseite des Hofes WZ gelegenen Kabinette, die sich auf ganzer Breite dem Hof gegenüber öffnen.

Das zweite der Kabinette, der gerade einmal 3,20 mal 2,00 m kleine Raum KX, präsentiert sich auf ganzer Breite gegenüber dem Hof offen und ist wie der mit gebrannten Ziegeln des Formats 39 mal 39 cm gepflastert (Abb. 45). Das Ziegelpflaster I 6147/088 reicht bis an die Wände und

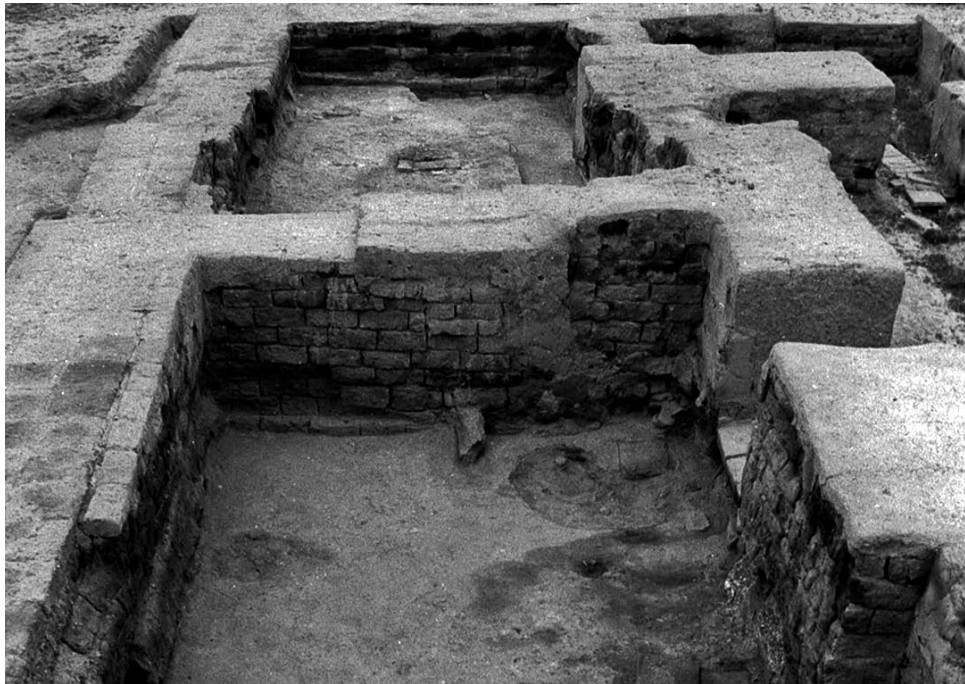
Abb. 46: Die Räume UY und VY im Südwesten des Roten Hauses. Rundum schützt eine dicke Putzschicht einer bauwerkserhaltenden Maßnahme die Mauerkronen vor Regen.

Im Süden grenzen zwei Räume an Hof WZ (Abb. 46). Der erste, Raum UY, wird – nahe der Nordwestecke – über einen 1,15 m breiten Durchgang mit einer flachen, durch eine Schicht Kalkestrich geschützte Schwelle aus Ziegeln und Stampflehm in ZM 183 erschlossen. Beide Laibungen weisen zwei Lagen Lehmverputz auf, jeweils aus Unter- und Oberputz bestehend. Das 7,40 m lange und 3,80 m breite Zimmer ist vollständig mit dem rundherum gegen die Wände laufenden Stampflehmestrich I 6145/142 ausgekleidet. Im Nordwesten ist der Fußboden kreisförmig abgessack und an den Rändern der Schadstelle von der restlichen

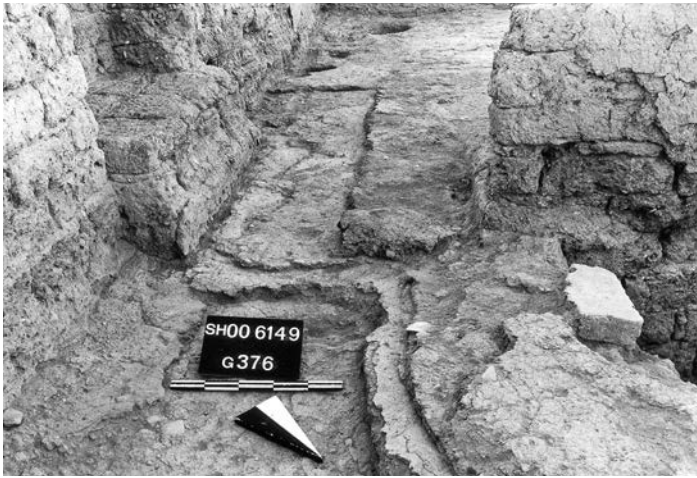
Abb. 48: Abfolge von drei neuen Lehmestrichen, die über dem ursprünglichen Fußboden in den Räumen PP und XX während der Hauptnutzung angelegt wurden. Die Lehmestriche sind anreliefiert.

In zwei Räumen sind durch die Abfolge von drei neuen Lehmestrichen, die während der Hauptnutzung entstanden, vier Nutzungsphasen belegt (Abb. 48, 49).

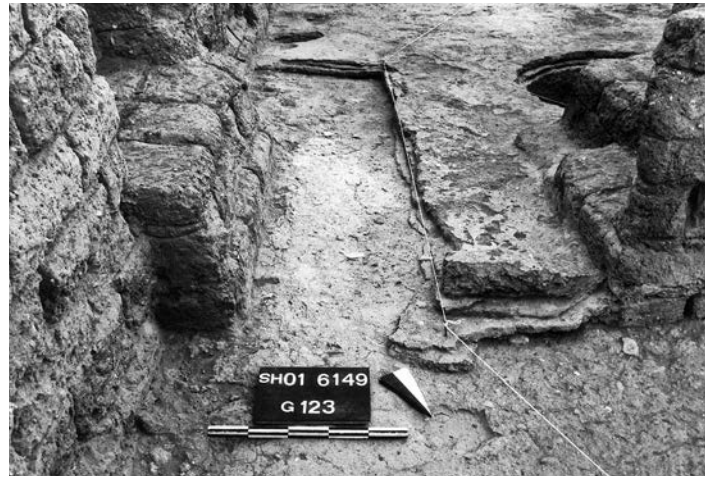
Abb. 49: Abfolge von drei neuen Lehmestrichen, die über dem ursprünglichen Fußboden in den Räumen PP und XX während der Hauptnutzung angelegt wurden. Im Testschnitt links ist der älteste Lehmestrich freigelegt.

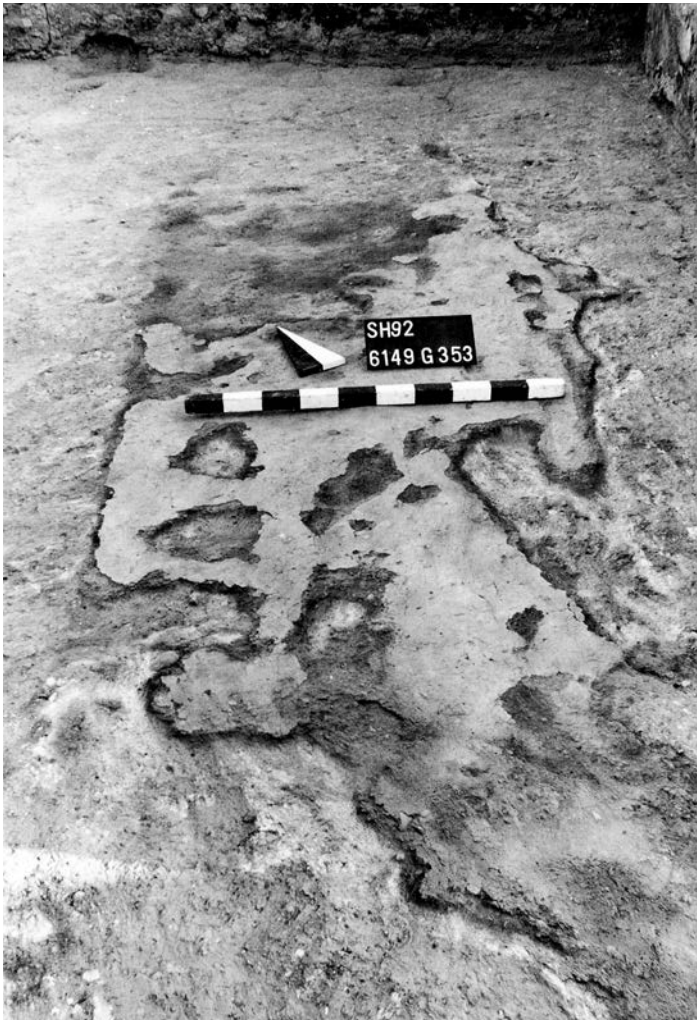
Abb. 50: Durch Hitzeeinwirkung verziegelter Fußboden in Raum TT.

In Raum TT dokumentiert die Erdeinheit EE TT-05-01 (massiver Brandschutt aus rötlich-schwarzer Lehmziegelschutterde mit viel Asche und Holzkohle sowie ein verkohlter Balken der Deckenkonstruktion) die Brandzerstörung. Durch die Hitzeeinwirkung verziegelte der Fußboden (Abb. 50). In der Nische lagerte sich gleichzeitig EE TT-05-02 (dunkelbraune, stark mit Asche durchsetzte Lehmerde) auf dem Fußboden ab.

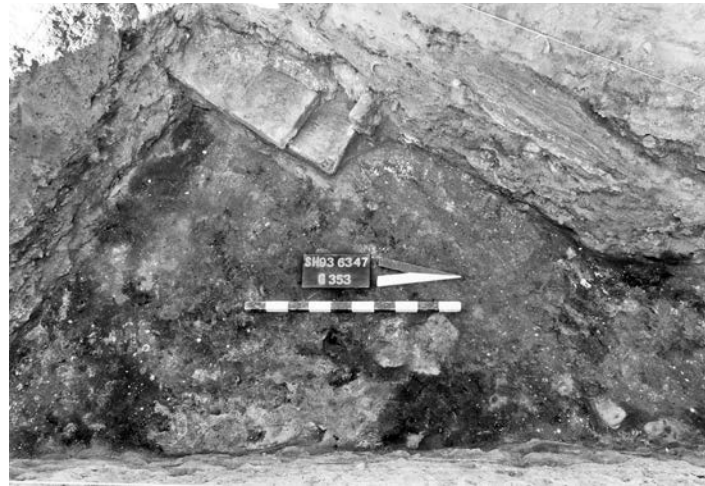
Abb. 51: Brandschutt EE FY-06-01 auf dem Fußboden in Raum FY.

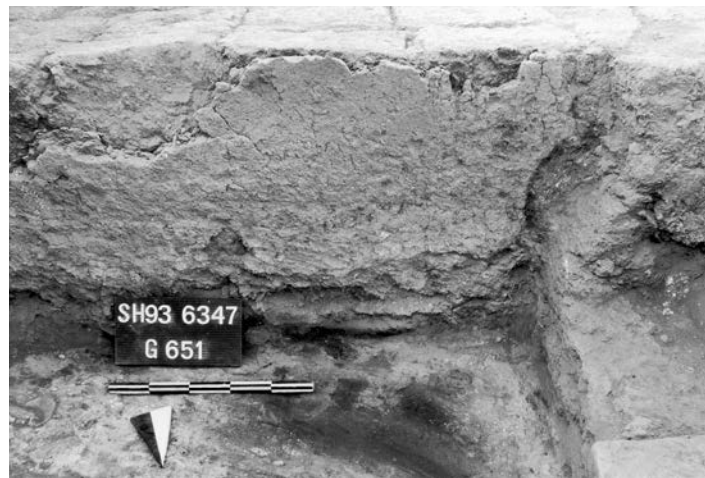
Abb. 52: Brandspuren an der Mauer und dem Wandverputz in Raum FY.

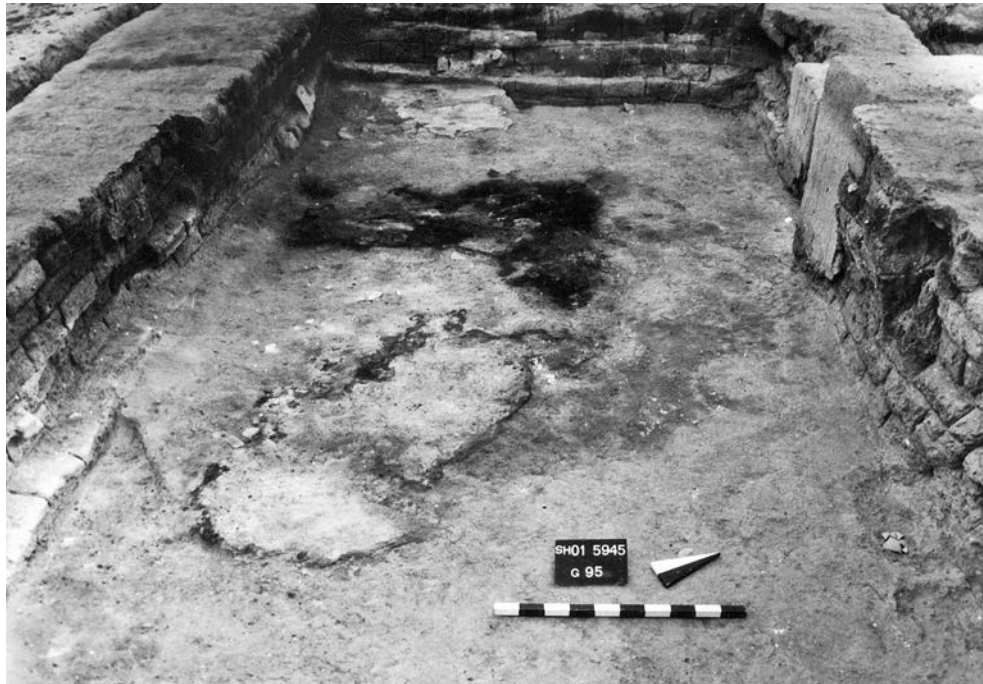
Abb. 53: Erdablagerung EE VY-07-02 aus Brandeinwirkung in Raum VY, die nicht auf die gesamte Fläche des Raumfußbodens ausgedehnt ist.

In zwei der 19 Räume bezeugt starke Brandeinwirkung in großen Raumbereichen die Brandzerstörung. Lokal akkumulierte sich aber auch Erde ohne Feuerspuren. In den beiden Räumen UY und VY (Abb. 53) ist der Erdbefund auf dem Fußboden der Hauptnutzung dadurch charakterisiert, dass jeweils ein Großteil der auf dem Fußboden aufliegenden Erde starke Feuereinwirkung aufweist (in VY: EE VY-07-02 stark mit Asche durchsetzte graubraune Lehmerde; in UY: EE UY-06-03: aschehaltige bräunliche mit Lehmstücken versehene Lehmerde), während in beiden Räumen im Eingangsbereich zu Hof WZ jeweils die Feuereinwirkung dem Erdbefund nicht abzulesen ist (in VY: EE

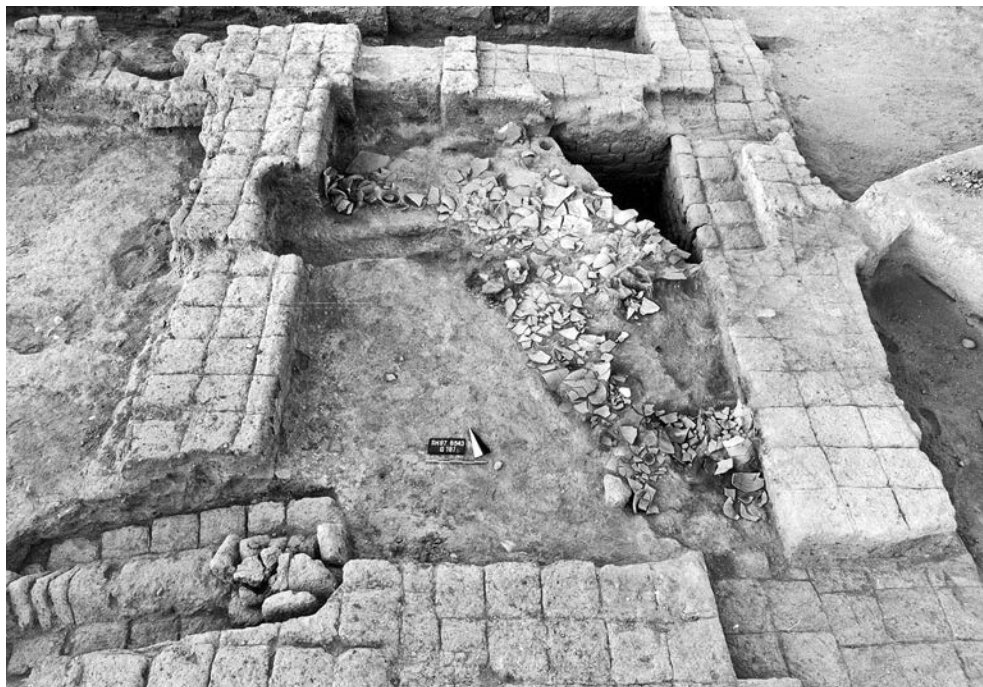
Abb. 54: Ablagerung EE PW-05-01 in Raum PW mit Aschegehalt, die das Nutzungsende mit wenig Brandeinwirkung belegt.

Zehn weitere Räume weisen im gesamten Raumbereich ein gewaltsames Nutzungsende auf. Eine Brandeinwirkung lässt sich durch Farbgebung der Erde und den Aschegehalt zwar nachweisen, die Intensität der Brandspuren fällt jedoch im Vergleich deutlich geringer zur vorigen Gruppe aus (Abb. 54). Holzkohle wird in den Erdbeschreibungen nicht erwähnt. An Fußböden oder Mauern sind einzelne Brand- oder Hitzeeinwirkungen bezeugt:

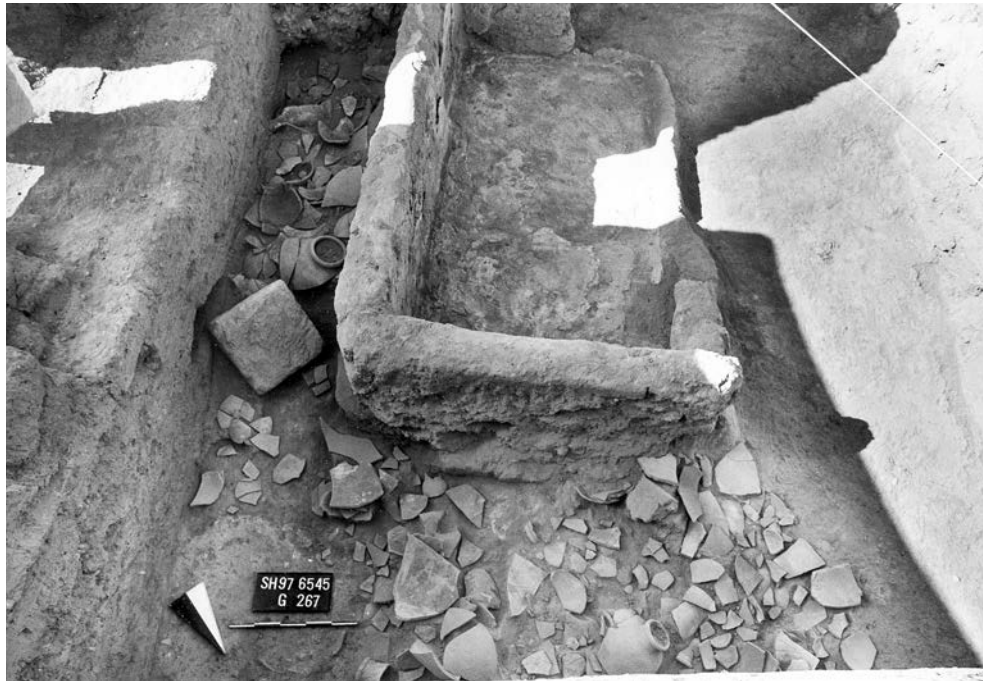
Abb. 55: Erdablagerung EE FW-05-01 ohne Aschegehalt belegt das Nutzungsende in Raum FW ohne Brandeinwirkung.

EE AW-10-01 braune, lehmhaltige Erde,  
 EE BU-05-01 lockere, rötliche Erde,  
 EE BU-05-02 feste, rote Lehmziegelschutterde mit Kalkestrichfragmenten,  
 EE DY-05-02 rötlich-braune Lehmziegelschutterde mit Keramik,  
 EE FW-05-01 rotbraune, lockere Erde mit vielen Keramikfragmenten (Abb. 55),  
 EE FW-05-02 lockere, hellbraune Erde,  
 EE GW-05-02 feine, dunkelbraune Erde,  
 EE GW-05-03 feine, dunkelbraune Erde,  
 EE GY-05-01 lockere, rötliche Lehmziegelschutterde,  
 EE IW-12-01 weiche, rotbraune Lehmerde,  
 EE MW-06-01 dunkelrotbraune Lehmziegelschutterde,

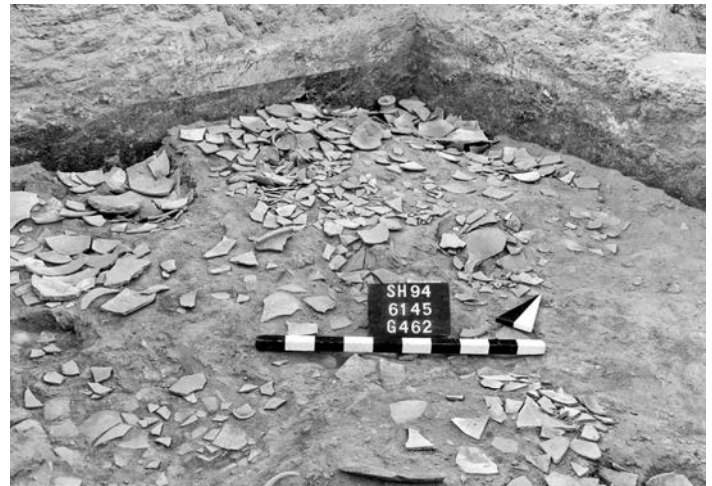
Abb. 56: Nutzungsende ohne Brandeinwirkung in Raum QX, EE QX-08-01.

- EE MZ-05-01 rotbraune Lehmziegelschutterde,
- EE PP-05-01 braune Lehmziegelschutterde,
- EE QX-08-01 dunkelbraune, kompakte Lehmerde,
- EE QX-08-02 feine, braune Erde (Abb. 56),

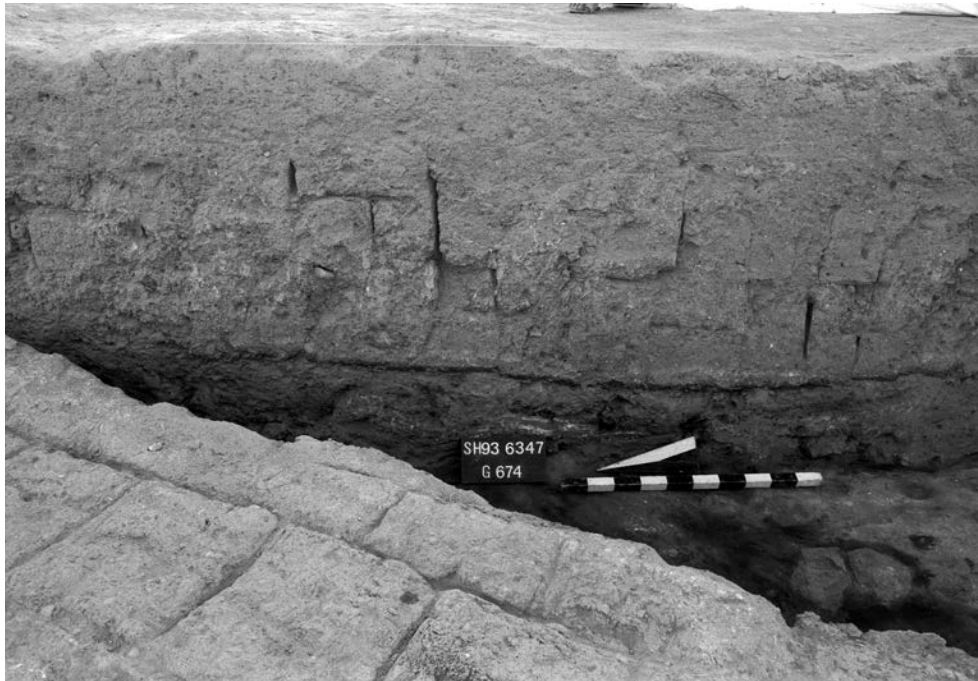
Abb. 57: Im Verband umgestürzte Mauer über Brandschutt in Raum FY.

dem Brandschutt der Zerstörung der Hauptnutzung. Die Existenz von Mörtel zwischen den Ziegeln I 6347/020 beweist, dass es sich um ein Segment einer im Verband verkippten Mauer handelt (Abb. 57). Da sich die Baufuge der Ostbegrenzungsmauer ZM 200 von unten nach oben verbreitert und sich der erhaltene Mauerstumpf nach Westen neigt, handelt es sich bei dem verstürzten Mauersegment um einen Teil der Mauer ZM 200.

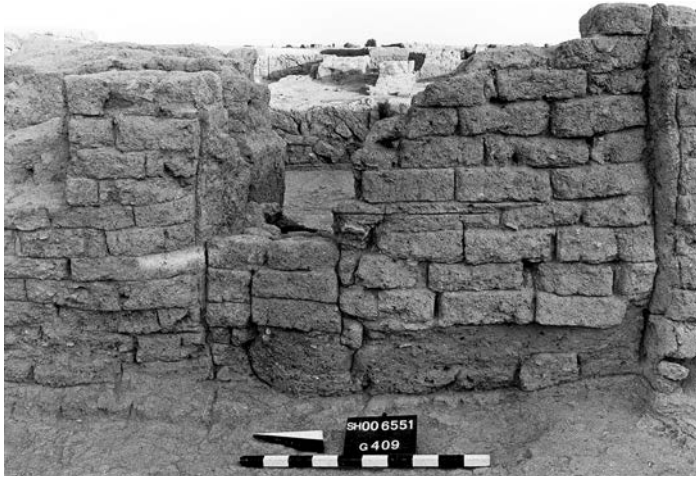
Abb. 58: Der zugemauerte Durchgang von DY nach MY verschloss den ehemaligen Haupteintrittsweg.

<sup>196</sup> Siehe beispielsweise die Ausgrabung der Hälfte der Türfüllung zwischen DY und MY (Abb. 58, Abb. 59).

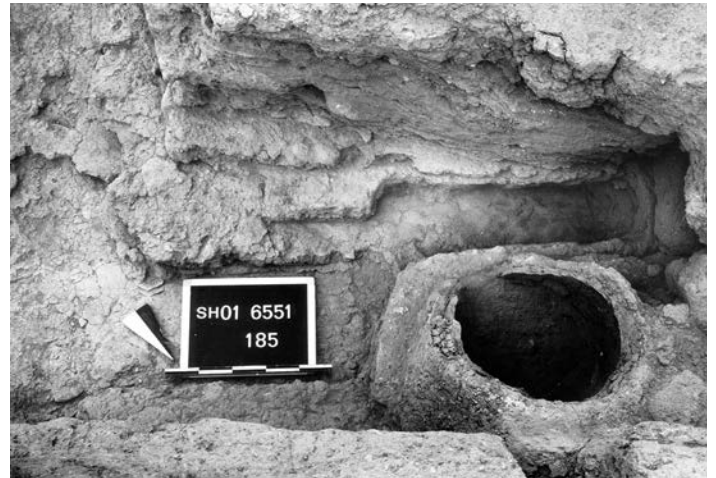
Abb. 59: Veränderte Nutzung durch Tannür in der Nische des zugemauerten Durchgangs in Raum MY.

Eine wesentliche Veränderung der Zugänglichkeit des Nordflügels und damit des gesamten Komplexes des ehemaligen Roten Hauses erfolgte durch die Verschließung des Durchgangs von DY nach MY (Beilage 32). Im Durchgangsbereich legte man einen lokalen Lehmestrich I 6549/074 an. Die Maueröffnung wurde im Westen geschlossen (Abb. 58) und in der Nische des ehemaligen Durchgangs wurde der Tannür I 6549/072 = MY-06-06 installiert (Abb. 59).

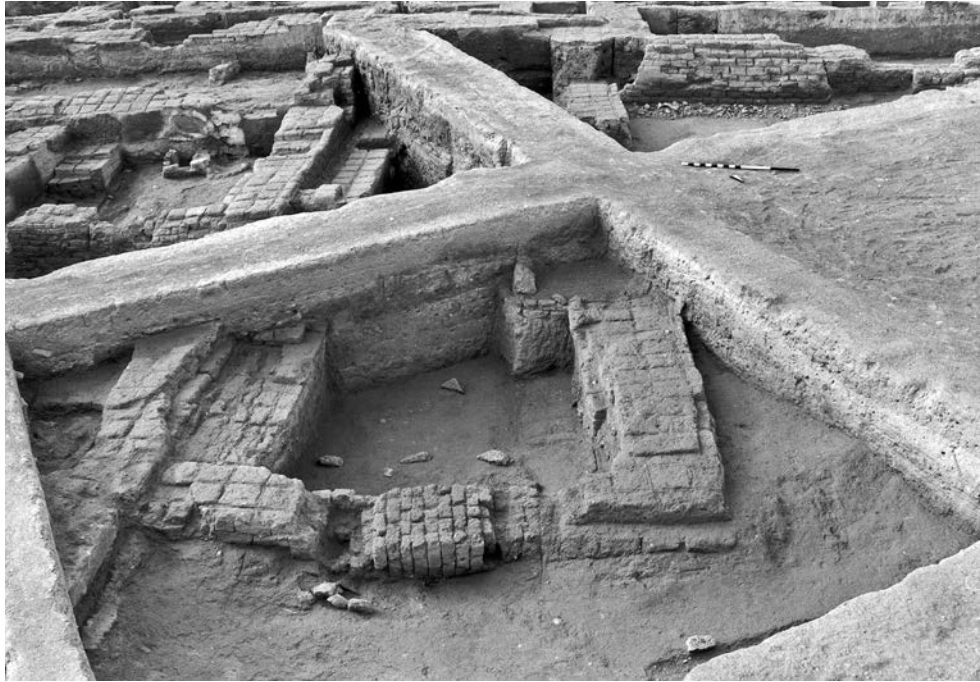
Abb. 60: Verstürztes Mauerwerk versperrte den ehemaligen Haupteingang.

Grund für die Schließung des Durchgangs war, dass offensichtlich als Folge der Zerstörung Mauerwerk herabgestürzt und auf die Schwelle gefallen war (Abb. 60). Damit war die ehemalige Zugangssituation zum Hof DW über den Haupteingang in Raum DY verschlossen. Der Hof DW wurde in der 5. GNP von Süden über die Raumgruppe CW und PX (I 6747/204) erreicht. Im Süden schloss die Lehmbegehungsfläche I 6545/118 = 6547/088 = 6547/096 = 6547/099 = 6547/101 = 6547/107 = 6547/111 = 6547/144 = 6547/172 = 6747/027 des ehemaligen Hofes LY an (Abb. 141). Das Ostprofil der 659 m Ost-Koordinate (Beilage 5) zeigt, dass der ehemalige Hof LY in seiner ursprünglichen Form nicht mehr existierte. Nach Osten und Norden stieg die neue Lehmbegehungsfläche an und zog über die Reste der zerstörten Raumeinheiten hinweg. Somit war ein Außenbereich entstanden, der von Osten her begangen werden konnte. In Hof LY nahm man vom erhöhten Niveau der Begehungsfläche den Brunnen I 6545/123 wieder in Benutzung, wodurch die Nordkante der nicht mehr anstehenden Südbegrenzungsmauer des Hofes (ZM 285) beschädigt wurde. Die Frischwasserversorgung war durch diese Maßnahme gewährleistet.

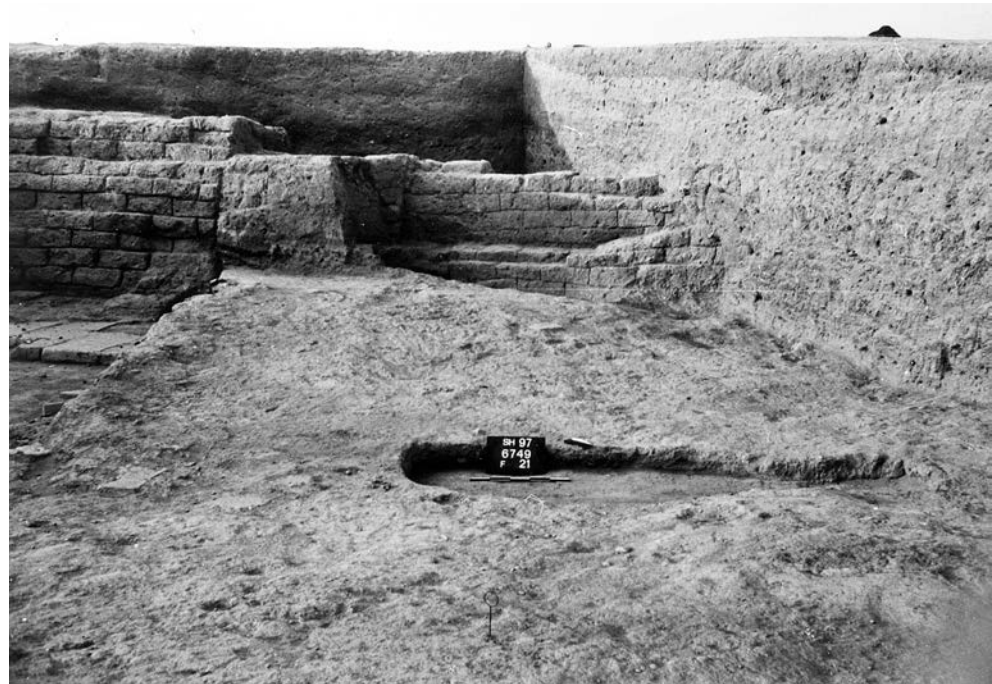
Abb. 62: Der Nachnutzungsfußboden in Hof DW steigt im Niveau nach Süden an und ist durch den Eingang zu CW mit dem Nachnutzungsfußboden über dem Brandschutt verbunden.

Der Nordflügel blieb während der sechsten Gebäudenutzungsphase (Beilage 33) von Süden aus über LY, PX und CW zugänglich. Für die 6. GNP entstand in PX der Lehmestrich I 6747/203 (Ostprofil, Beilage 5), der an die Lehmbegehungsfläche I 6545/107 = 6547/078 = 6547/098 = 6547/143 = 6547/168 = 6747/007 in LY anschloss (Abb. 140). Der Brunnen I 6545/123 blieb in Betrieb und sicherte die Frischwasserversorgung. IW wurde mit dem Lehmestrich I 6747/064 = 6747/072 sowie Feuerstelle I 6747/063 und CW mit der Lehmbegehungsfläche I 6549/325 = 6747/062 ausgestattet. In Hof DW schloss die Lehmbegehungsfläche I 6751/031 = 6751/032 = 6751/049 = 6751/026 = 6751/053 = 6749/017 = DW-05-05 (Abb. 62) an, die sich nach YZ als I 6549/319 fortsetzte.
