STRATIGRAPHIE UND ARCHITEKTUR  
DES »ROTEN HAUSES«  
VON TALL ŠĚḤ ḤAMAD / DŪR-KATLIMMU

VON FLORIAN JANOSCHA KREPPNER  
UND JOCHEN SCHMID

BERICHTE DER AUSGRABUNG  
TALL ŠĒḤ ḤAMAD / DŪR-KATLIMMU  
(BATSH)

Band 11

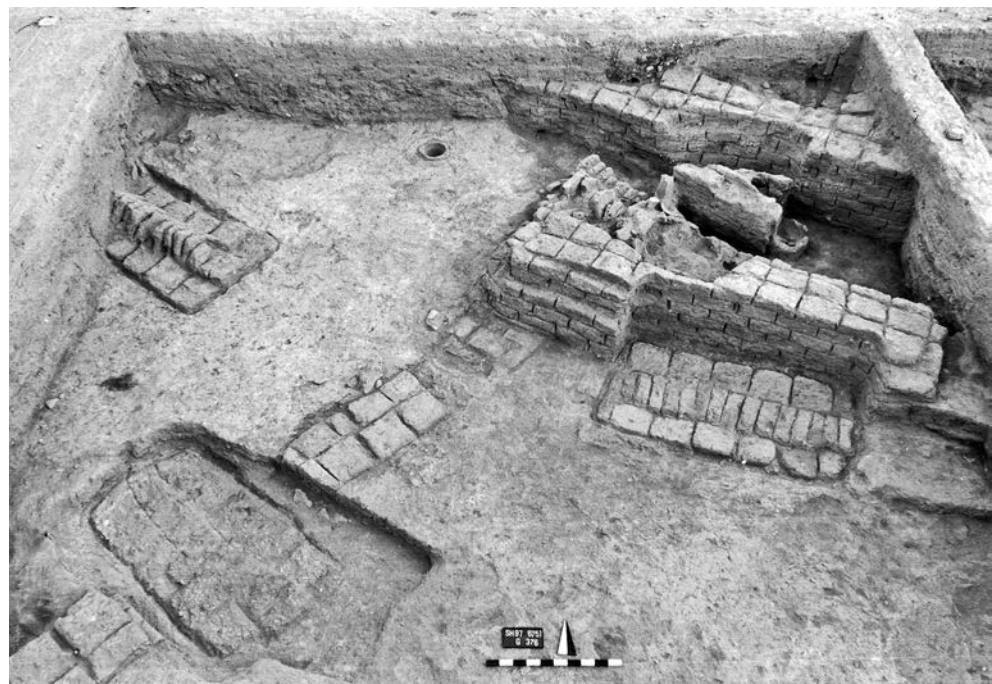
Abb. 63: Fußböden der sechsten Gebäudenutzungsphase in DW und VX von Süden. Es schneiden parthisch-römische Gräber ein.

Eine große Veränderung fand im Norden des Hofes statt. DW wurde umgestaltet. Die zuvor nicht genutzten Räume LV/SV, RU, LU/PU, MU, NX und OU wurden mit einigem Aufwand wieder bewohnbar gemacht. In der Nordecke des Hofes wurden die Mauern ZM 391, ZM 257, ZM 341, ZM 340 und ZM 342 errichtet, um die Bereiche VX und ZV zu separieren. Die Mauern gründeten auf dem ehemaligen Hopfpflaster. In VX errichtete man die Lehmbegehungsfläche I 6551/039 und installierte einen Mörser I 6751/007 sowie einen Türangelstein I 6751/011 (Abb. 63, 111).

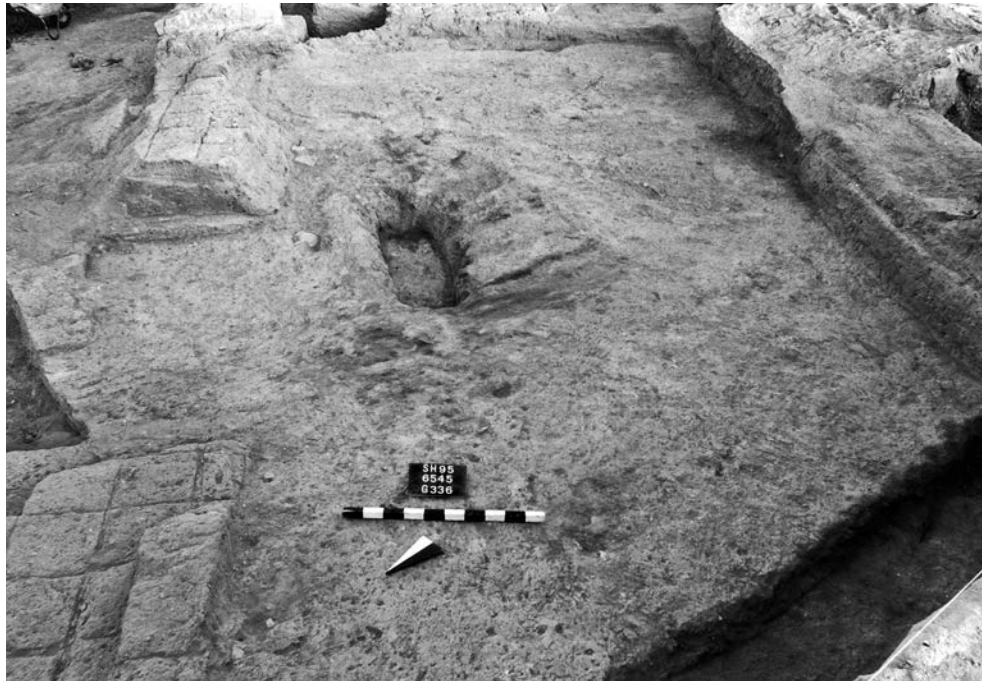
Abb. 65: Raum TX, Lehm Boden I 6349/099 = 6545/092 = 6545/136 = 6545/203 = 6545/236 schließt an Hof EW I 6545/046 = 6545/069 an.

Die Begehungsfläche von EW war über den Durchgang in ZM 234 nach Süden in TX mit dem Lehmestrich I 6345/099 = 6545/092 = 6545/136 = 6545/203 = 6545/236 (Abb. 65) verbunden. In TX installierten die Bewohner den Basaltmörtel I 6545/207 in den Fußboden. Nach Osten schloss in JW eine sehr unregelmäßig verlaufende Lehmbegehungsfläche I 6545/070 = 6545/119 an. Auf der ruinösen anstehenden Zusetzung des Durchgangs JW-LW wurde der Tannür I 6545/140 gesetzt. In LW setzte sich die Lehmbe-

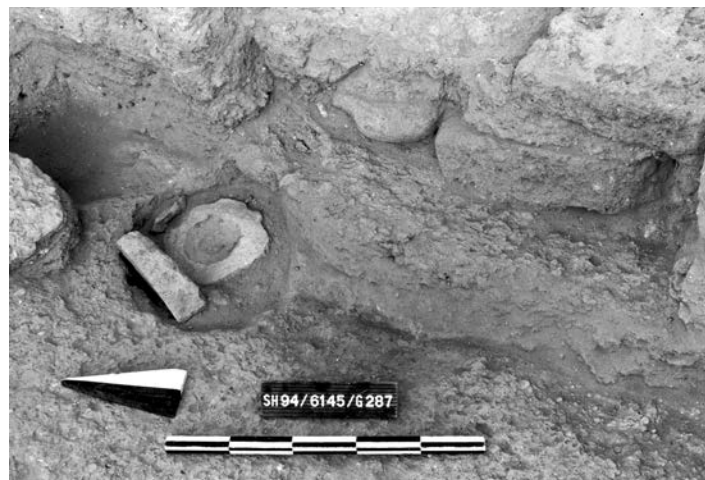
Abb. 66: Raumeinheit AW, Türangelstein I 6145/116.

Von ZX aus wurde AW über die Lehmbegehungsfläche I 6145/112 erschlossen. Der Durchgang war, wie der Türangelstein I 6145/116 nachweist, mit einer einflügeligen Tür verschließbar (Abb. 66). AW öffnete sich nach Westen zu WZ, wo die Lehmbegehungsfläche I 6147/097 = 6147/066 = 5947/027 mit dem Basaltsteinmörser I 6147/100 anschloss (Abb. 182). Das Niveau der Begehungsfläche verlief sehr unregelmäßig und lag in der Hofmitte auf dem niedrigsten Niveau (Südprofil, Beilage 5). Im ehemaligen Kabinettraum LX stieg das Niveau nach Westen deutlich steiler an als in AW oder KX. In KX nutzte man die Lehmbegehungsfläche I 6147/104 und nahm den Brunnen wieder in Betrieb.

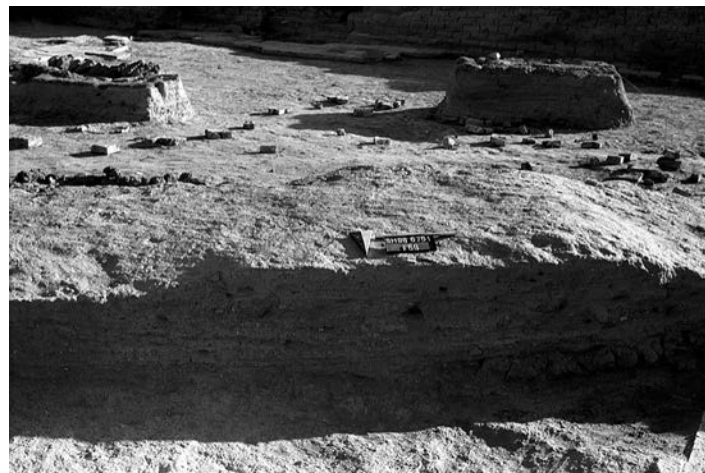
Abb. 68: Hof DW, Arealsteg 6749-6751, Lehmbegehungsfläche I 6751/005 = 6549/067 = 6549/307 = 6551/017 = 6551/037 = 6551/040 = 6749/001 = 6749/003 = 6549/303 = 6549/304 = 6749/016.

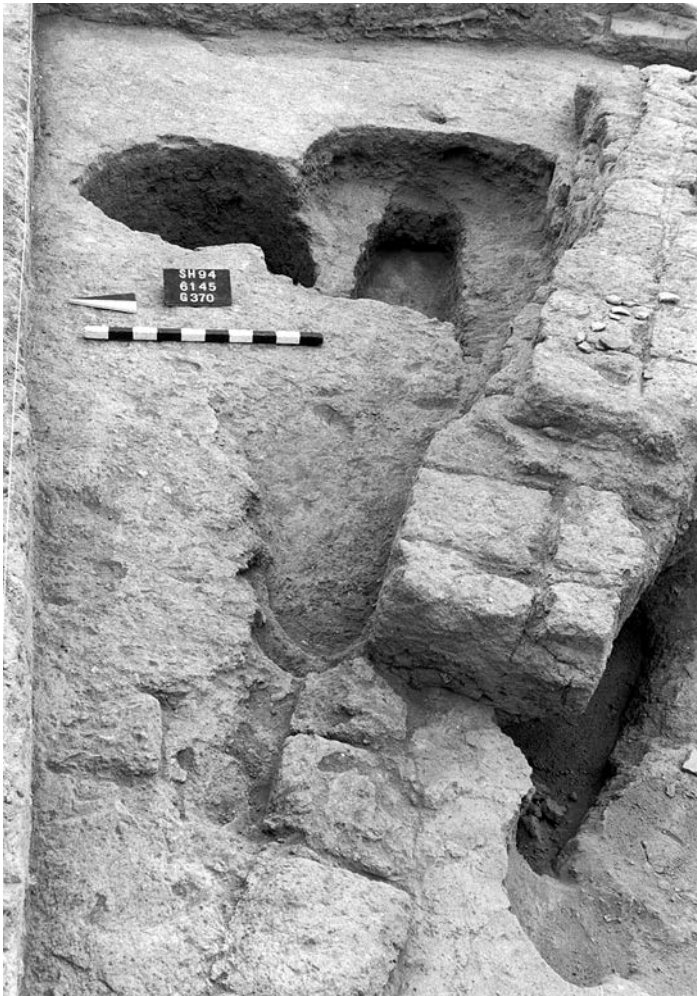
Abb. 71: Raum XZ, Lehmbegehungsfläche I 6145/105 = 6147/090 = 6345/085.

- KZ: I 6349/302 = 6349/020 Lehmbegehungsfläche,
- OY: I 6347/038 = 6347/111 = 6347/112 = 6347/118 Lehmbegehungsfläche (Abb. 70),
- XZ: I 6145/105 = 6147/090 = 6345/085 Lehmbegehungsfläche (Abb. 170, 71; Ostprofil, Beilage 5),
- QX: I 6145/104 Lehmestrich (Abb. 174),
- ZX: I 6145/117 Lehmbegehungsfläche,
- RX: I 6145/063 Lehmbegehungsfläche,
- SX: bereits zuvor genutzte alte Oberfläche,
- WZ: I 6147/095 = 5947/024 = 6145/092 Lehmbegehungsfläche (Abb. 181),
- AW: I 6145/084 = 6145/011 = EE AW-08-03 Lehmbegehungsfläche.

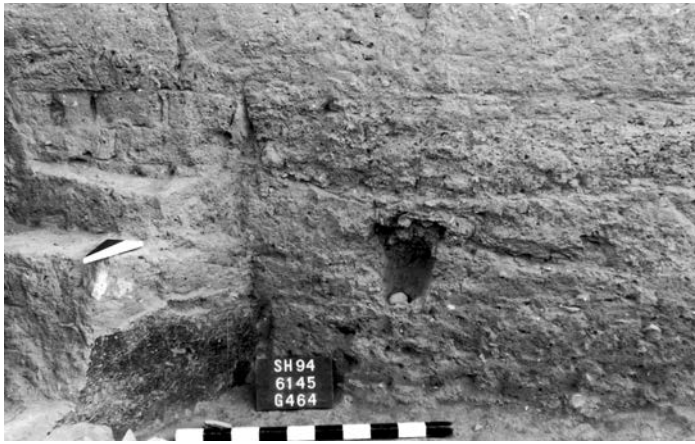
Abb. 72: Raum QX, Profil mit EE QX-06-01, östlicher Teil.

Das Ende der Nutzung ist in QX durch die Ablagerung von Brandschutt EE QX-06-01 (lockere, graue Erde mit Asche

und Holzkohle) charakterisiert (Abb. 72, 73), der sich stratifiziert auf der Begehungsfläche ablagerte.

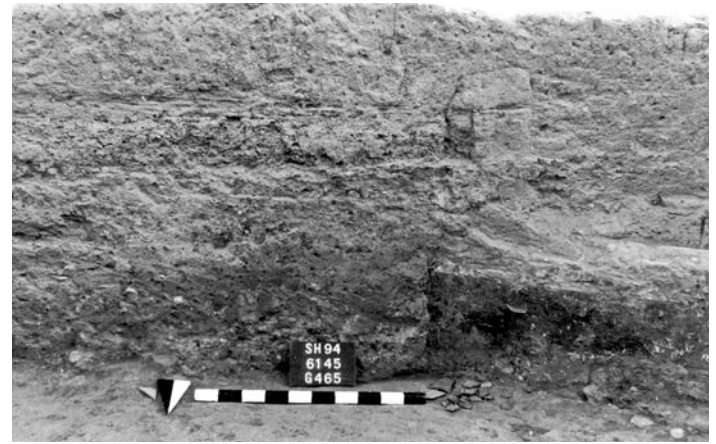
Abb. 73: Raum QX, Profil mit EE QX-06-01, westlicher Teil.

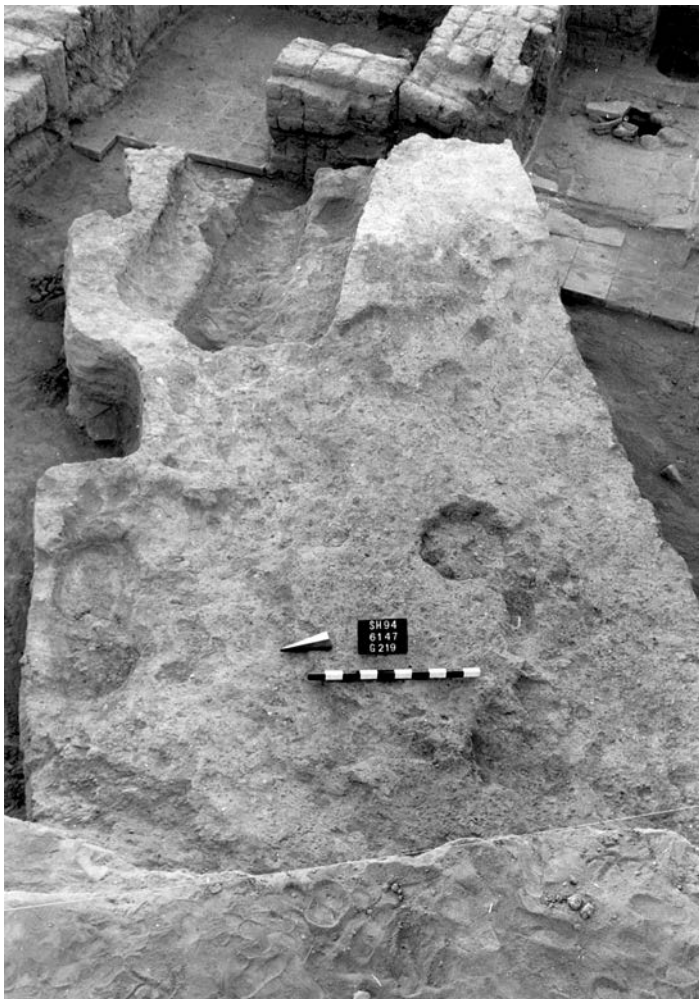
Abb. 74: Hof WZ, Lehmbegehungsfläche I 6147/085 = 6147/056 = 6147/065 = 5947/020 in 6147 Q III.

- SX: I 6345/015 = 6145/029 = 6345/087 Lehmbegehungsfläche,
- WZ: I 6147/085 = 6147/056 = 6147/065 = 5947/020 Lehmbegehungsfläche (Abb. 74, 75, und 180),

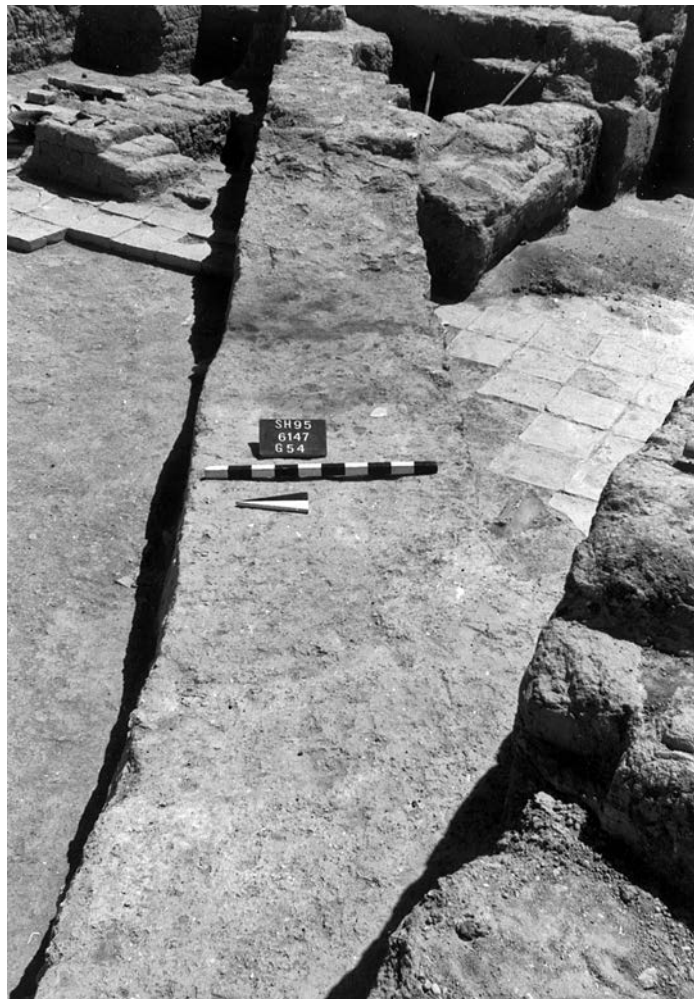
Abb. 75: Hof WZ, Lehmbegehungsfläche I 6147/085 = 6147/056 = 6147/065 = 5947/020 im Steg der 461 m Nord-Koordinate (vgl. Südprofil).

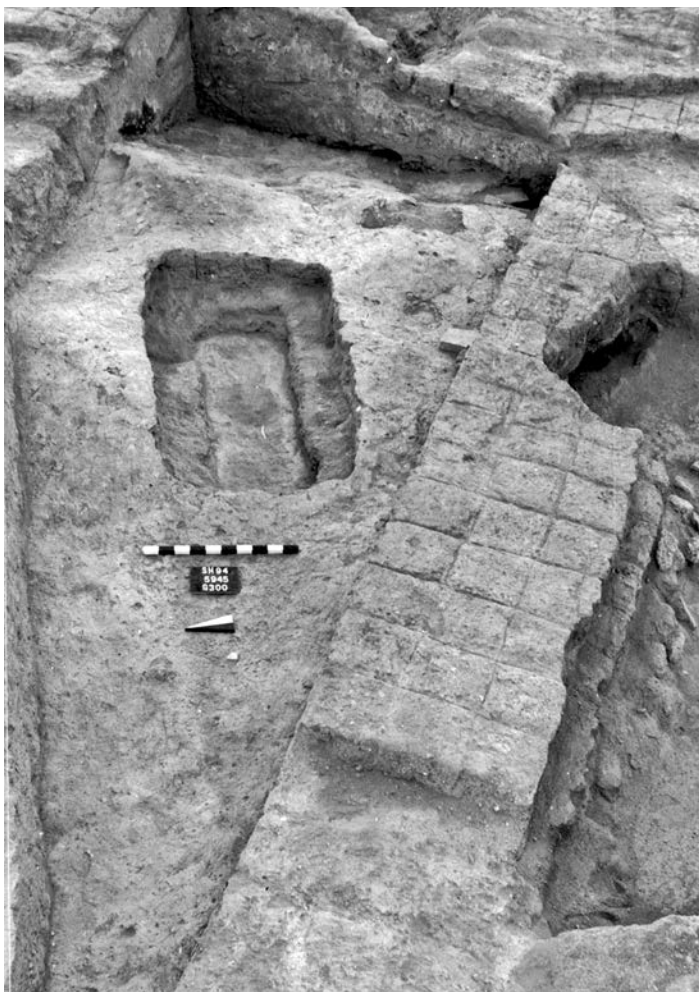
Abb. 76: Raum VY, Lehmbegehungsfläche I 5945/006.

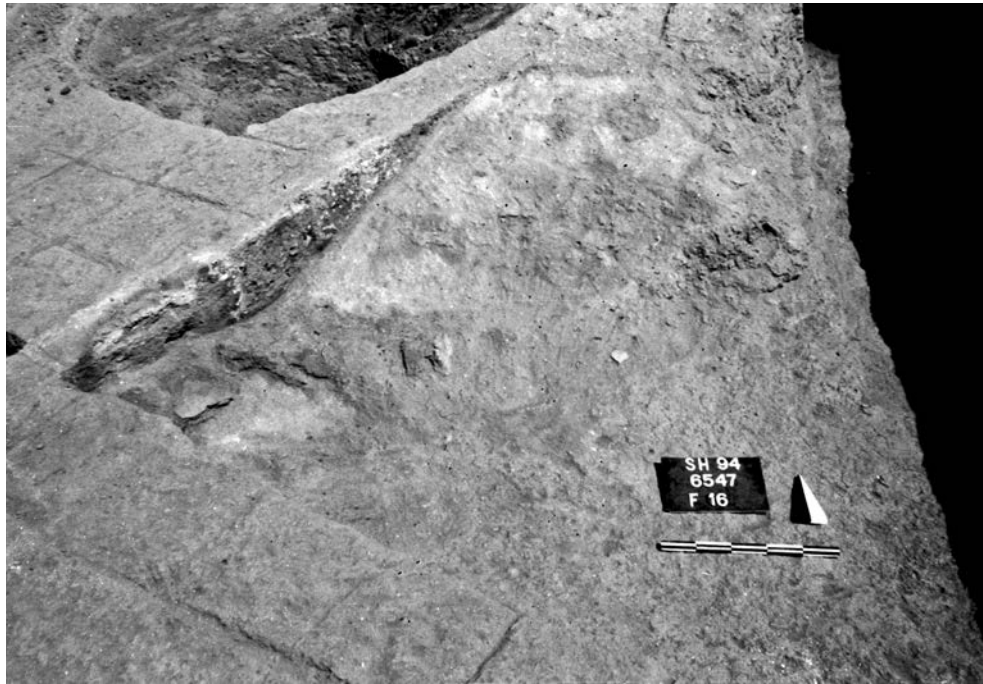
Abb. 78: Raum PX, sehr lockere, dunkelgraue Asche EE PX-04-03 in der Feuerstelle I 6547/187 und dunkelrote Lehmziegelschutterde mit viel Asche EE PX-04-04 in der Umgebung.

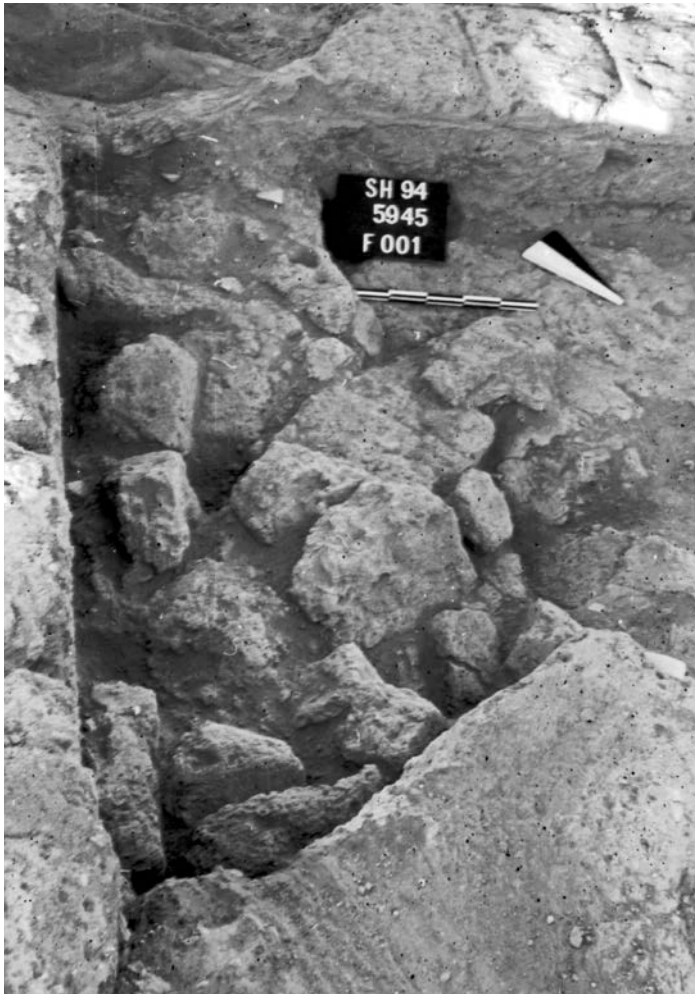
Abb. 79: Anhäufung von Lehmziegelbrocken EE VY-04-02, die durch Mauerversturzprozesse während der Nichtnutzung entstanden.

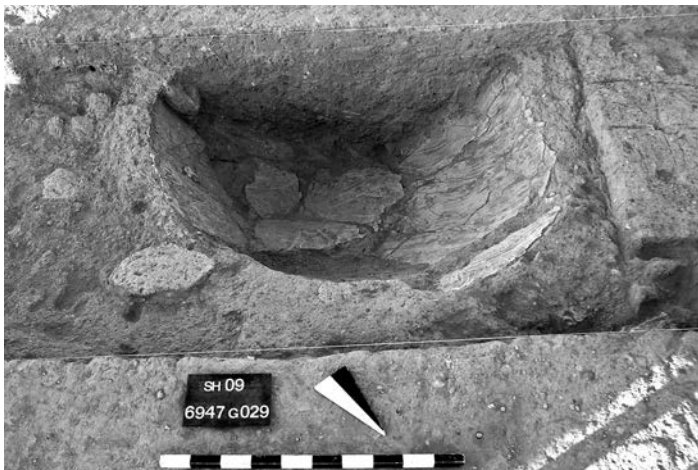
Abb. 81: Grube I 6947/008 mit weicher, rötlicher Lehmerde EE 00-04-g04.

Eine vierte Grube I 6947/008 wies einen Kalkverstrich auf und war mit weicher, rötlicher Lehmerde EE 00-04-g04 gefüllt (Abb. 81).

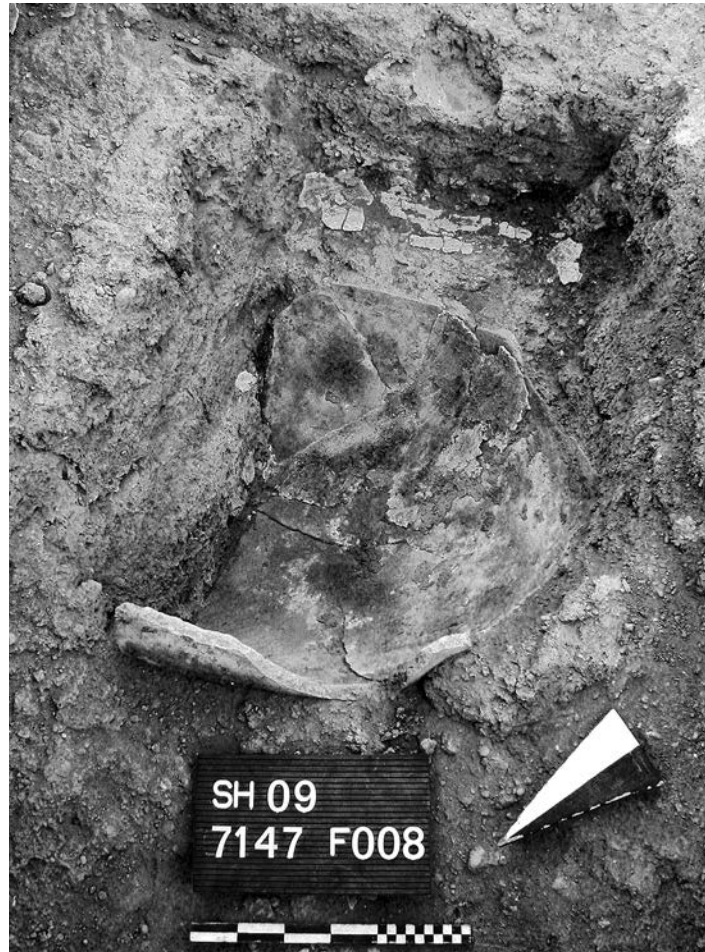
Abb. 82: Grube I 7147/001, die mit einer Keramikgefäßwandung und einem Kalkverstrich ausgestattet war.

Die Erdeinheit EE 00-04-01 bedeckte eine grubenartige Installation I 7147/001, deren Boden aus einer Keramikgefäßwandung I 7147/002 bestand. Die Innenseite wies einen Kalkverstrich auf, der sich auf der Grubenkante fortsetzte (Abb. 82). Somit konnte in der Installation mit Flüssigkeiten gearbeitet werden. In der Installation hatte sich keine separate Erdeinheit akkumuliert, es lag EE 00-04-01 auf dem Installationsboden auf. Da aufgrund der Nähe zu der rezenten Geländeoberfläche keine Begehungsfläche erhalten war, von der aus die Installation betrieben worden war, konnte keine spezifische Nutzungsphase identifiziert werden.

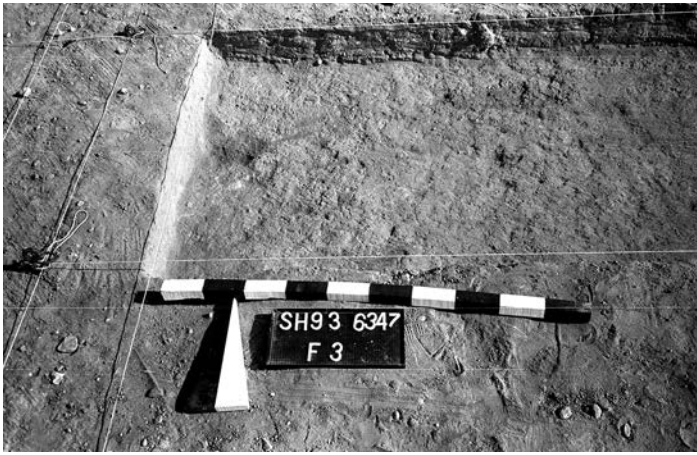
Abb. 84: Aschelinse EE 00-03-a04 am linken Testschnitttrand.

In dem gipshaltigen, feinsandigen und staubartigen Verwitterungsmaterial waren zuweilen Aschelinen eingeschlossen (Beilage 17). Es handelte sich um Ablagerungen, deren Entstehungsort nicht dem Ort der Auffindung entspricht, da das umgebende Erdmaterial keine Hitzeeinwirkung aufwies: Es handelt sich somit um umgelagerte Asche: Aschelinse aus lockerer, feiner Asche EE 00-03-a01, Aschelinse aus hellgrauer, feiner Asche EE 00-03-a02, Aschelinse aus lockerer, feiner, grauer Asche EE 00-03-a03, Aschelinse aus braungrauer, aschehaltiger, lockerer Erde mit Ascheflecken EE 00-03-a04 (Abb. 84).

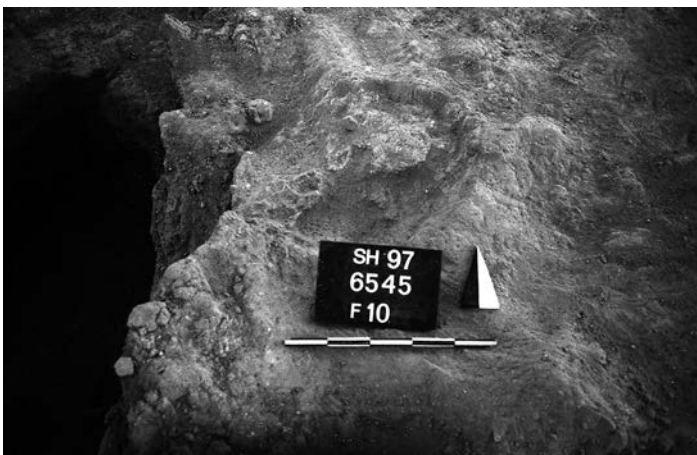
Abb. 85: Feuerstelle I 6545/220 mit hellgrauer, lockerer Asche EE 00-03-f01.

Feuerstelle I 6545/220 mit hellgrauer, lockerer Asche EE 00-03-f01 (Abb. 85),  
Feuerstelle I 6147/035 mit lockerer, aschiger, Lehmziegelschutterde mit Holzkohle EE 00-03-f02,  
Feuerstelle I 6147/082 mit aschiger Lehmziegelschutterde und Brandmaterial EE 00-03-f03.

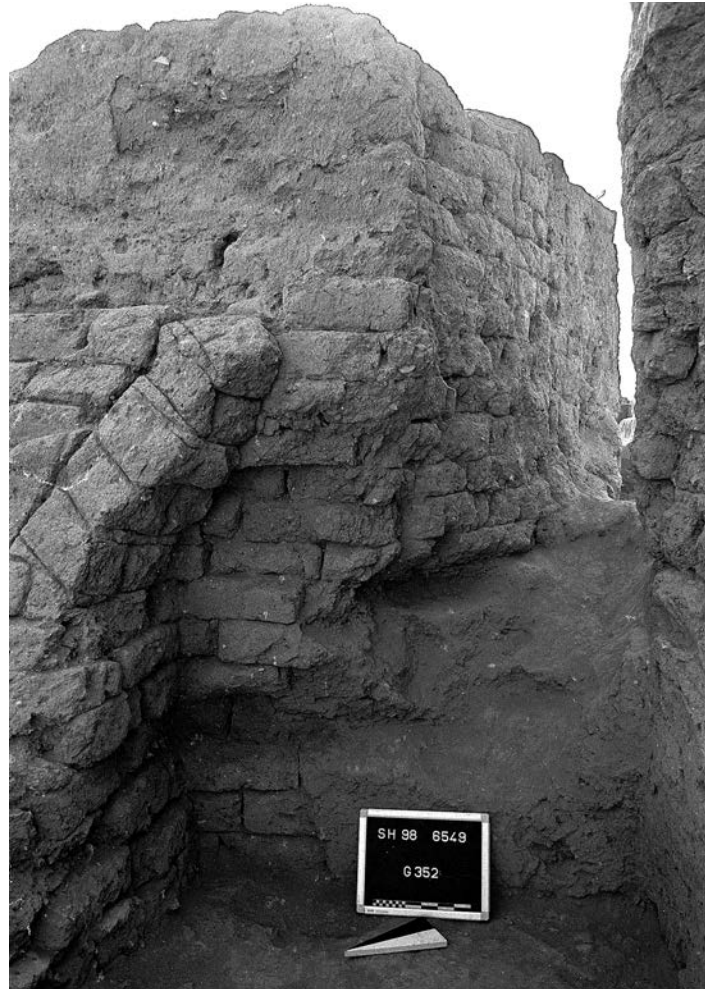
Abb. 86: Erosionsschaden in der Südostecke des Raumes PY gefüllt mit EE 00-03-e01.

Hellbraune, weiche Lehmerde mit Lehmziegelbrocken EE 00-03-e01 (Abb. 86) akkumulierte sich in einem erodierten Bereich (Erosionsrinne I 6549/011) der ZM 260 an der Südostecke des Raumes PY.

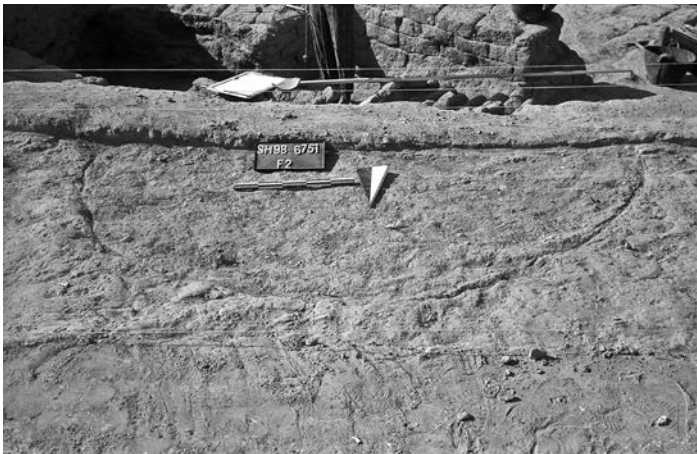
Abb. 88: Grube I 6751/015 gefüllt mit dunkelbrauner, weicher Erde EE 00-02-g04.

- I 6751/015 mit dunkelbrauner, weicher Erde EE 00-02-g04 (Abb. 88, 89),
- I 6751/016 mit dunkelbrauner, weicher Erde EE 00-02-g05, darin: Grube I 6751/017 mit dunkelbrauner, weicher Erde EE 00-02-g06,
- I 6751/021 mit dunkelbrauner, weicher Erde EE 00-02-g07,
- I 6951/001 mit rötlicher Lehmerde EE 00-02-g08,
- I 6147/010 mit Lehmziegelschutterde, schwach mit kalziniertem Material durchsetzt EE 00-02-g09,
- I 6347/003 mit lockerer, dunkelroter, aschehaltiger Erde mit Holzkohleresten EE 00-02-g10 (Abb. 90, 91),
- I 6347/002 mit lockerer, grauer Asche EE 00-02-g11.

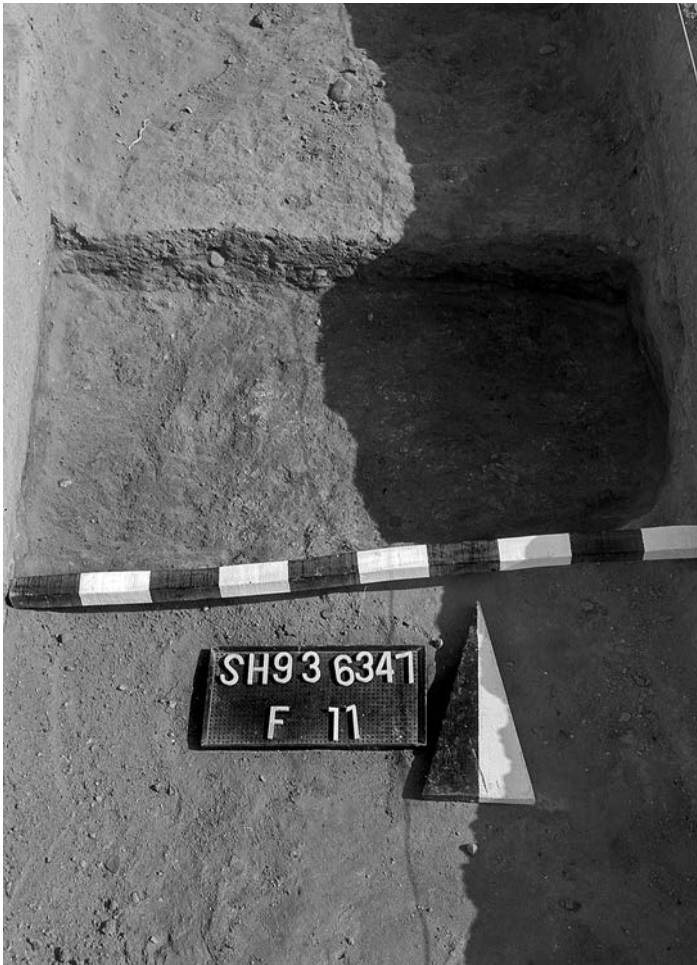
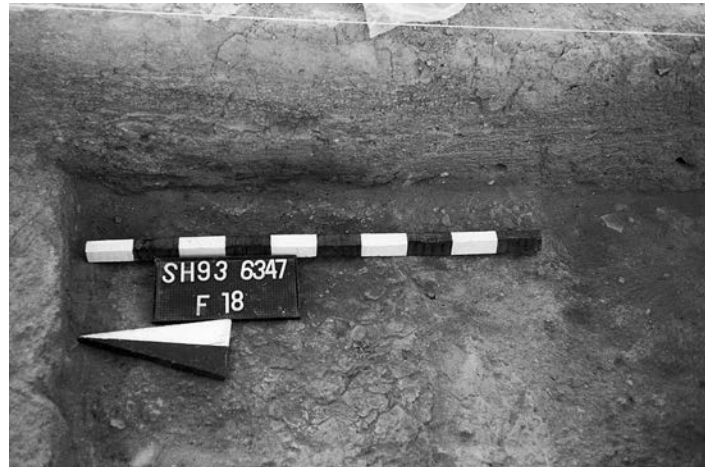
Abb. 90: Grube I 6347/003 gefüllt mit lockerer, dunkelroter, aschehaltiger Erde mit Holzkohleresten EE 00-02-g10.

Abb. 91: Grube I 6347/003 gefüllt mit lockerer, dunkelroter, aschehaltiger Erde mit Holzkohleresten EE 00-02-g10.

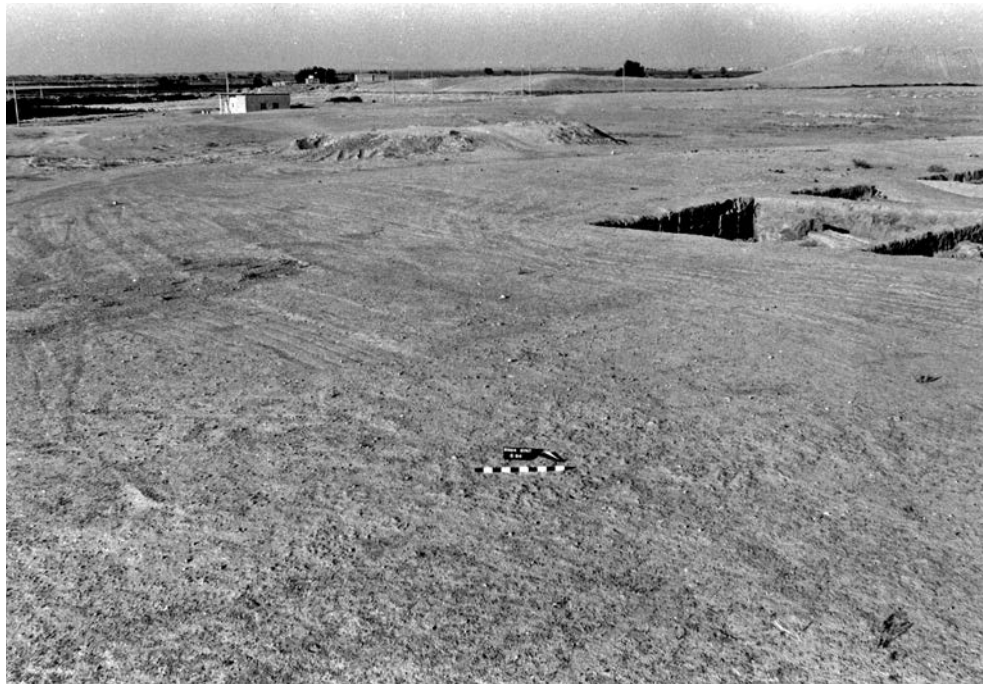
Abb. 92: Geländeoberfläche im Areal 6747.

Die Geländeoberfläche (Erdlage 1) war unterschiedlich stark verfestigt und es lagen Keramik oder andere Artefakte auf (EE 00-01-01; Abb. 2, 92). Der Verlauf der Geländeoberfläche ist auf dem topographischen Plan mit Höhenlinien angegeben und im Ost- sowie Südprofil dokumentiert. Von der rezenten Geländeoberfläche aus wurden im Areal 6745 zwei Gruben angelegt (Beilage 17): Grube I 6751/046 gefüllt mit dunkelbrauner, relativ weicher Lehmerde und Plastikresten EE 00-01-g01 und Grube I 6751/047 gefüllt mit dunkelbrauner, relativ weicher Erde EE 00-01-g02 (Abb. 93).

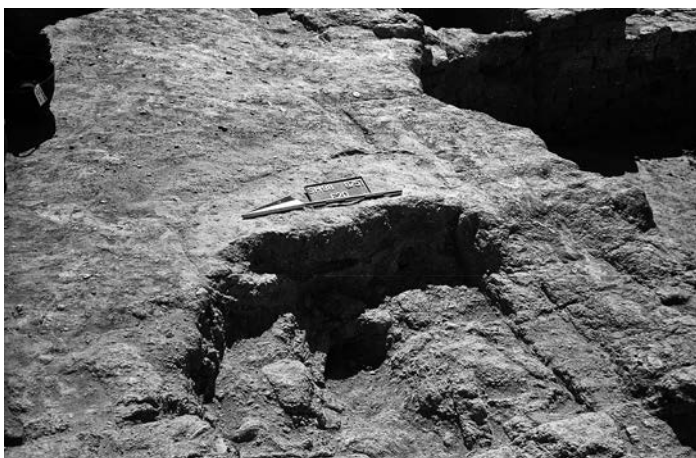
Abb. 93: Grube I 6751/047 gefüllt mit dunkelbrauner, relativ weicher Erde EE 00-01-g02.

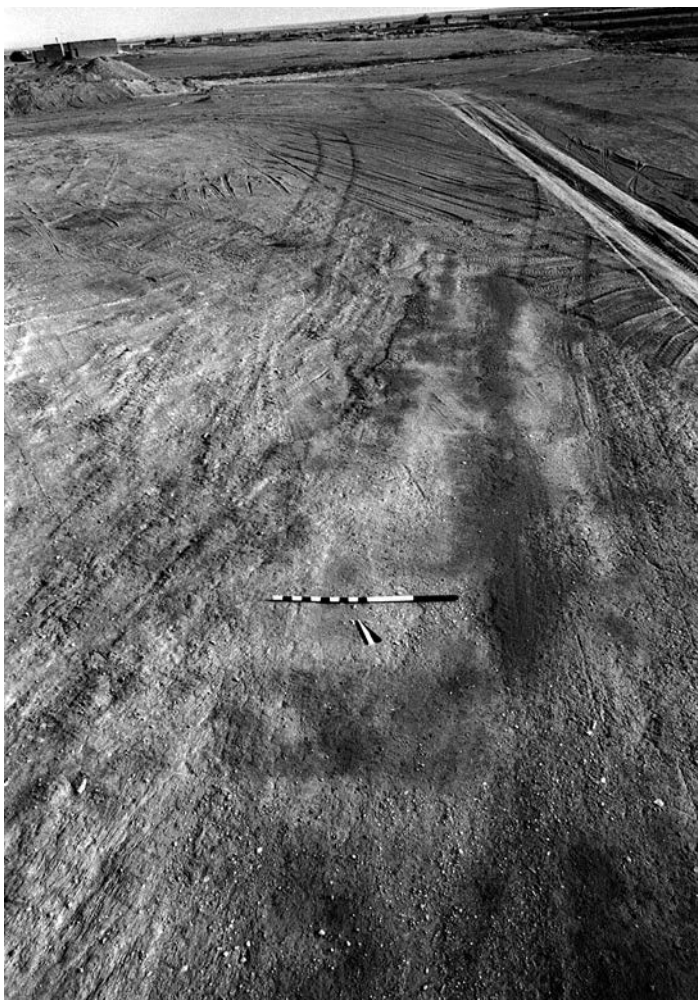
Abb. 95: Mauereck ZM 276/ZM 238 an Geländeoberfläche im Jahr 1994.

Die Ausgrabungen am Roten Haus begannen im Jahr 1992. An der Geländeoberfläche zeichneten sich deutlich Mauerverläufe ab, wie auf der 1994 entstandenen Aufnahme (Abb. 95) zu sehen ist. An der Geländeoberfläche ist der Verlauf der Ostmauer des Roten Hauses ZM 276 erkennbar. Nach Westen zweigt die Trennmauer der Räume KW und LW ZM 238 nach Westen ab. Der Zustand der Ausgrabungen im Jahr 1997 ist auf dem Luftbild (Beilage 10) dokumentiert.<sup>285</sup> Der Stand der Ausgrabungen im Jahr 2000 ist auf dem Luftbild Beilage 11 ersichtlich. Begleitend zur Ausgrabung wurde bereits während der 1990er Jahre Bauwerkserhaltung betrieben. Von 2008 bis 2010 war die Bauwerkserhaltung Schwerpunkt der Tätigkeiten am Roten Haus. Ziel ist, das Baudenkmal zu konservieren und der Öffentlichkeit zugänglich zu machen (Beilage 54.3).

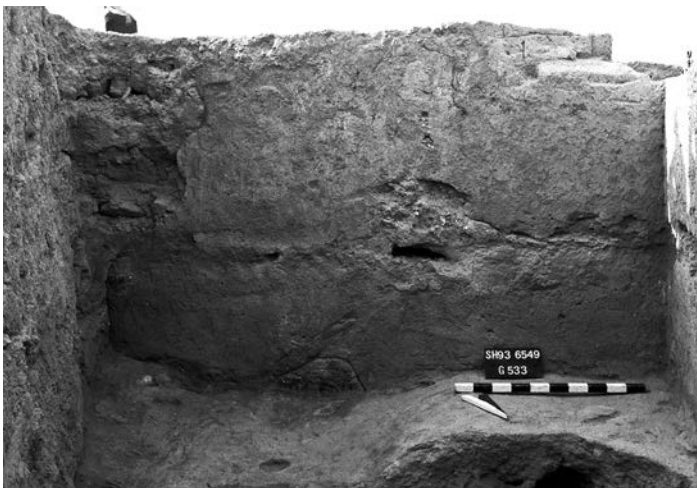
Abb. 98: Raum NZ, Fußboden I 6349/035 des Hochparterres in NZ. Die horizontale Schadstelle im Putz gibt das Niveau der Nachnutzungsbegehungsfläche I 6349/031 = 6549/372 an.

I 6349/031 = 6549/372 versiegelte lockere, rötliche Lehmziegelschutterde mit Asche EE NZ-06-01, die stratifiziert auf dem Lehmestrich I 6349/035 (Abb. 98) des Hauptnutzungsfußbodens des Hochparterres auflag und wegen der Konsistenz und der stratigraphischen Position das Ende der Hauptnutzung markiert. Feuereinwirkung, die das Ende der Nutzung bewirkte, ist neben dem Aschegehalt der Erde zusätzlich durch den Brandfleck I 6349/047 dokumentiert. Der Fußboden erhielt sich nur im Süden des Raumes (Beilage 3), da im Norden und Osten die Gewölbe der Korridore während der Nichtnutzung einstürzten und dadurch der aufliegende Fußboden zerbrach. Die Gewölbekonstruktion wird in Kapitel 4.9.2 auf Seite 296 behandelt.

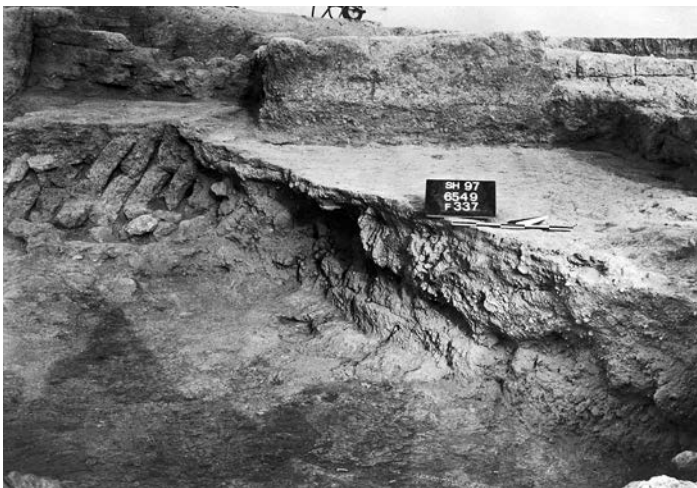
Abb. 99: Raum MY, Lehmbegehungsfläche I 6549/060 = 6549/367 (8. GNP) versiegelt Lehmziegelversturz in Asche EE MY-06-03 (links) und rötliche Lehmziegelschutterde EE MY-06-01 (rechts).

Oberste Erdeinheit in Raum MY war rötliche Lehmziegelschutterde mit massivem Lehmziegelversturz EE MY-05-01, die sich auf der Lehmbegehungsfläche I 6549/060 = 6549/367 sammelte. Wegen des Lehmziegelversturzes wird die Ablagerung als Resultat von Verfallsprozessen gedeutet, im Zuge derer Mauerteile zerfielen. In der Westecke des Raumes lag Asche EE-MY-05-02 auf der Begehungsfläche. Ihre Entstehung ist wegen der Farbveränderung der Begehungsfläche auf Hitzeeinwirkung durch den Gebrauch von Feuer vor Ort zurückzuführen. Die Anschlüsse an die Begehungsflächen der 8. GNP in DY und DW belegen die Nutzung von I 6549/060 = 6549/367 in dieser Nutzungsphase (Beilage 35; Abb. 99). Die Lehmbegehungsfläche I 6549/060 = 6549/367 versiegelte rötliche Lehmziegelschutterde EE MY-06-01, die sich während der Nichtnutzung durch Verwitterungs- und Verfallsprozesse über dem Lehmestrich I 6549/062 = 6549/368 gesammelt hatte. Vor dem Durchgang zu DY lag lockere, braungraue Asche EE-MY-06-02, die als Abfall der Nutzung des Tannürs I 6549/072 aus der Zeit von der 5. bis zur 7. GNP (Beilagen 32, 33 und 34) im Bereich des ehemaligen Durchgangs zu DY gedeutet wird (Abb. 59). Der Durchgangsbereich selbst war mit Lehmziegelversturz in Asche EE MY-06-03 gefüllt, der erst nach dem Ende der Nutzung dort zu liegen kam (Abb. 99). In den Tannür I 6549/072 fiel als Folge von Erosion nach dem Ende der Nutzung dunkelbraune, lockere Lehmerde mit Lehmziegelbrocken EE-MY-06-05. Der Tannür wurde als EE MY-06-06 abgebaut.

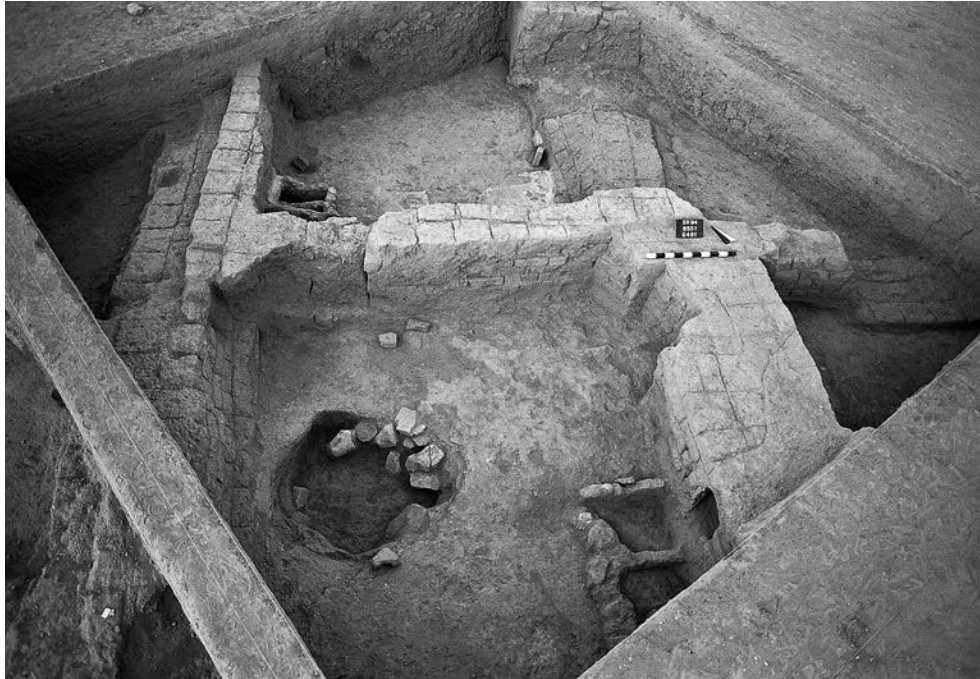
Abb. 100: Nachnutzung (6.–8. GNP) in MX und NX: Raum MX mit Fußboden I 6551/023 und Raum NZ mit Fußboden I 6551/020.

Der Fußboden I 6551/023 versiegelte harte, hellbraune Erde EE MX-06-01, die auf einer Steinpflasterung I 6551/058 auflag. Der Lehmestrich I 6551/056 zog an das Pflaster heran und diente an den Stellen, an denen kein Pflaster existierte, als Ausgleichsfläche auf dem Niveau des Steinpflasters. Das Steinpflaster und die Ausgleichsfläche werden verliefen unregelmäßig. Unter dem Pflaster lag feste, braune Lehmerde EE MX-07-01, die auf dem Lehmestrich des Fußbodens I 6551/059 positioniert war. Insgesamt werden die Erdeinheit EE MX-06-01, das Steinpflaster mit Ausgleichsfläche sowie die Erde EE MX-07-01 als Substruktion des Fußbodens I 6551/023 gedeutet.

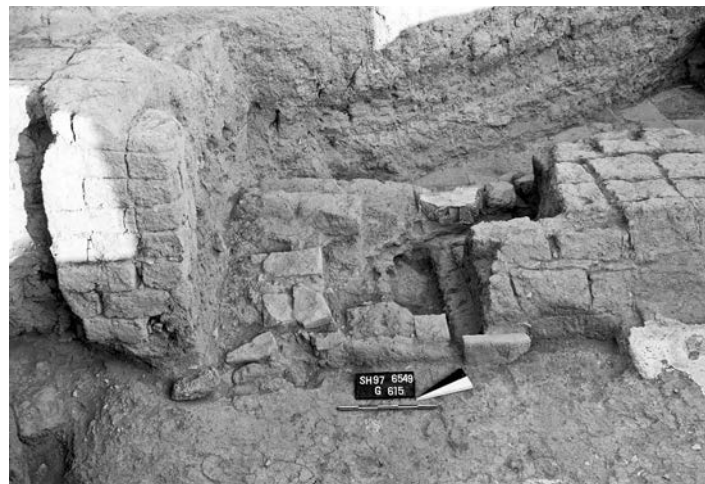
Abb. 101: Verbindung von Raum NX zu Hof VX in der 6.-8. GNP.

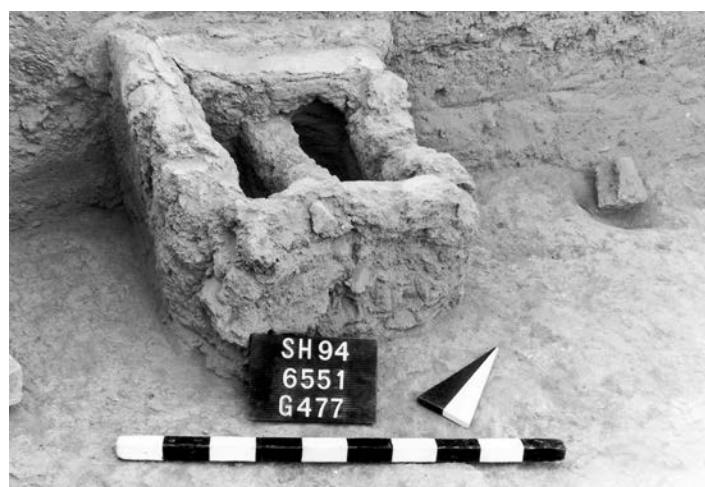
Abb. 102: Raum NX, 6.-8. GNP, Becken aus Stampflehm mit Kalkputz I 6551/033.

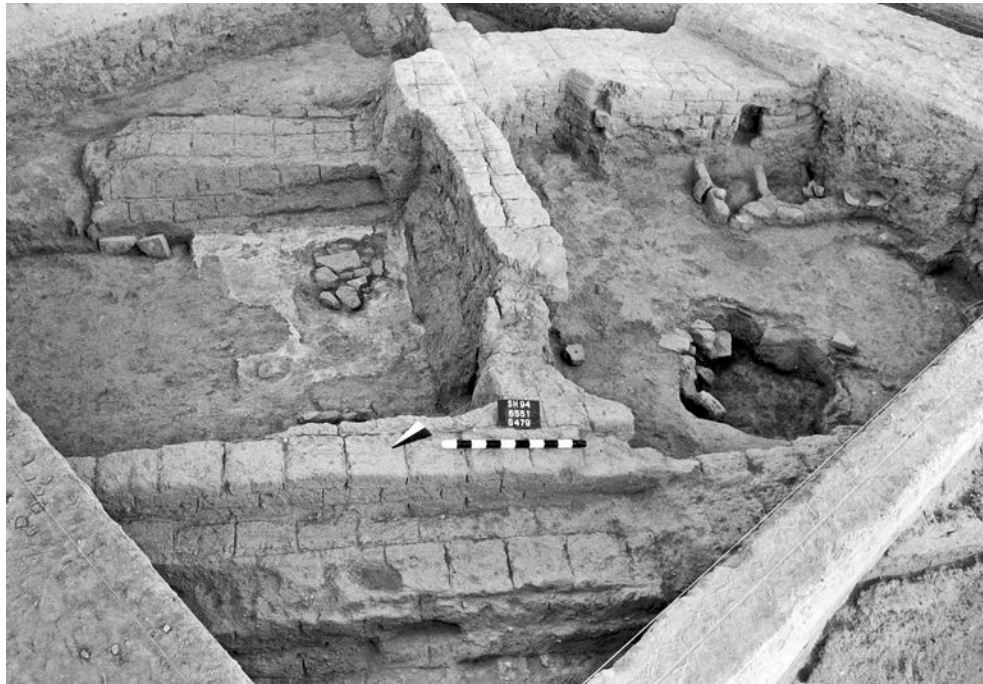
Abb. 103: Raum NX in der 6.-8. GNP mit Fußboden I 6551/020 und Kalkestrich I 6551/031 und Raum MX von Nordwesten mit I 6551/023.

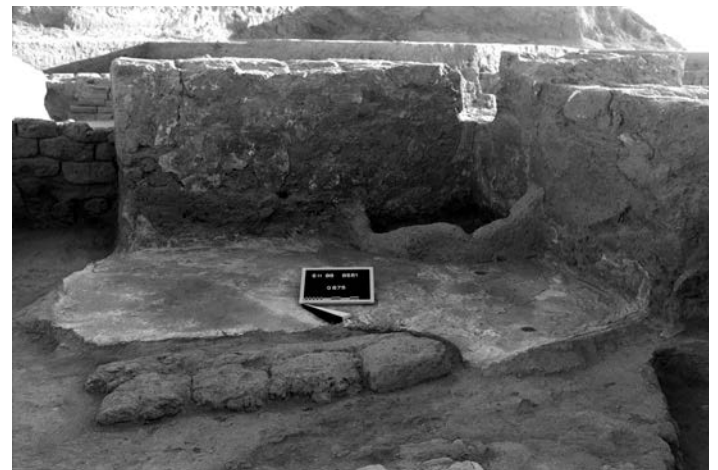
Abb. 104: Raum NX, Kalkestrichfläche I 6551/054.

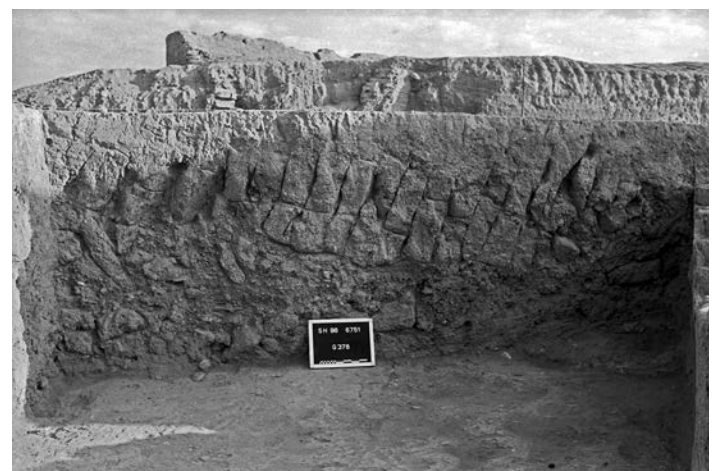
Abb. 105: Raum OU Lehmziegelschutterde mit Lehmziegelversturz EE OU-04-02.

Rötlich-braune Lehmziegelschutterde EE OU-04-01 akkumulierte sich als oberste Erdeinheit in Raum OU durch Verwitterungs- und Verfallsprozesse während der Nichtnutzung. Darunter lag rotbraune Lehmziegelschutterde mit Lehmziegelversturz EE OU-04-02. Der Lehmziegelversturz im Erdbefund ist darauf zurückzuführen, dass Mauerteile während der Erosionsprozesse in den Erdbefund fielen (Abb. 105). Zwei Erdeinheiten lokaler Ausdehnung (braune Asche EE OU-04-03 und grau-braune Lehmerde mit viel Asche EE OU-04-04) flossen während der Erosionsprozesse ein. Es handelt sich um umgelagerte Asche, da in dem umgebenen Erdbefund keine Hitzeinwirkung durch Erdverfärbung erkenntlich war. Auf dem Lehm Boden mit Resten eines lokalen Kalkestrichs I 6751/023 (Beilage 33) lag stratifiziert rotbraune Lehmziegelschutterde mit Asche EE OU-05-01 auf, die wegen der stratigraphischen Position und der Konsistenz das Ende der Fußbodennutzung markiert. In einem Haufen gebrannter Ziegel wurden zwei Schriftfunde angetroffen. Die Fundsituation spricht dafür, dass diese Dokumente mit den Pflasterresten von einem anderen Ort umgelagert worden sind (Abb. 368). Aufgrund der Verbindung an den Fußboden der Nachnutzung in Raum NX wurde der Hauptnutzungsfußboden in OU auch während der 6.–8. GNP genutzt. Den nördlichen Raumteil nahm ein Podest I 6751/069 = 6753/002 ein, von dem während der Hauptnutzung eine Rinne I 6753/003 nach Norden in den Außenbereich HU führte. Auf dem Podest lag rötlich-braune Lehmziegelschutterde EE OU-05-02 auf, die ebenfalls das Ende der Nutzung markiert. Für die Nutzung des Raumes während der Nachnutzung wurden eine Türschwelle aus Basaltstein I 6751/087 sowie ein Türangelstein aus Ba-

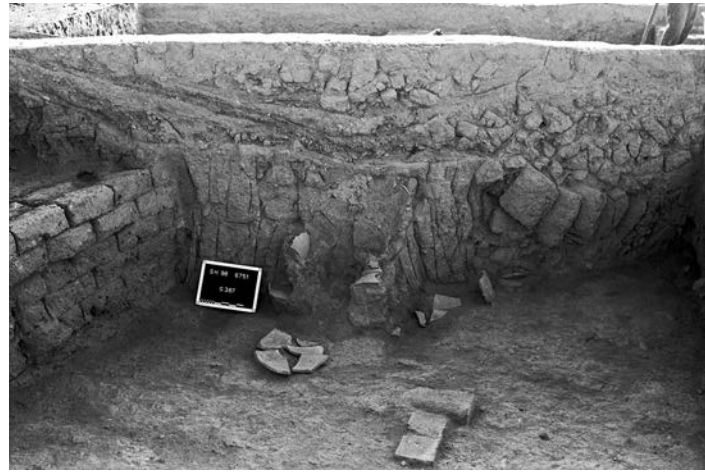
Abb. 106: Raum MU, Lehmziegelversturz EE MU-05-01.

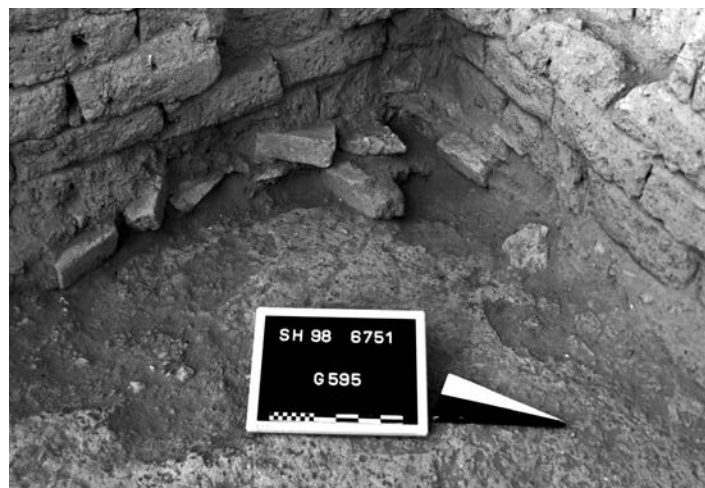
Abb. 107: Raum MU, Reparatur des Mauersockels in der Zeit der Nachnutzungen mit Fragmenten gebrannter Ziegel des ehemaligen Hofpflasters.

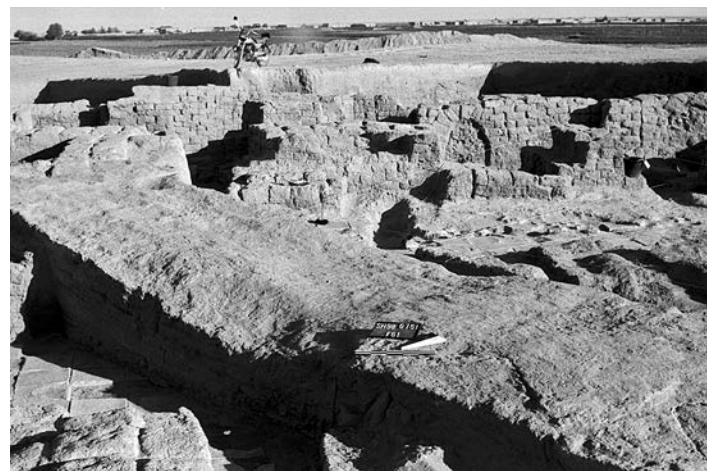
Abb. 110: Hof DW, Hofboden der 8. GNP im Bereich des Arealstegs 6749-6751.

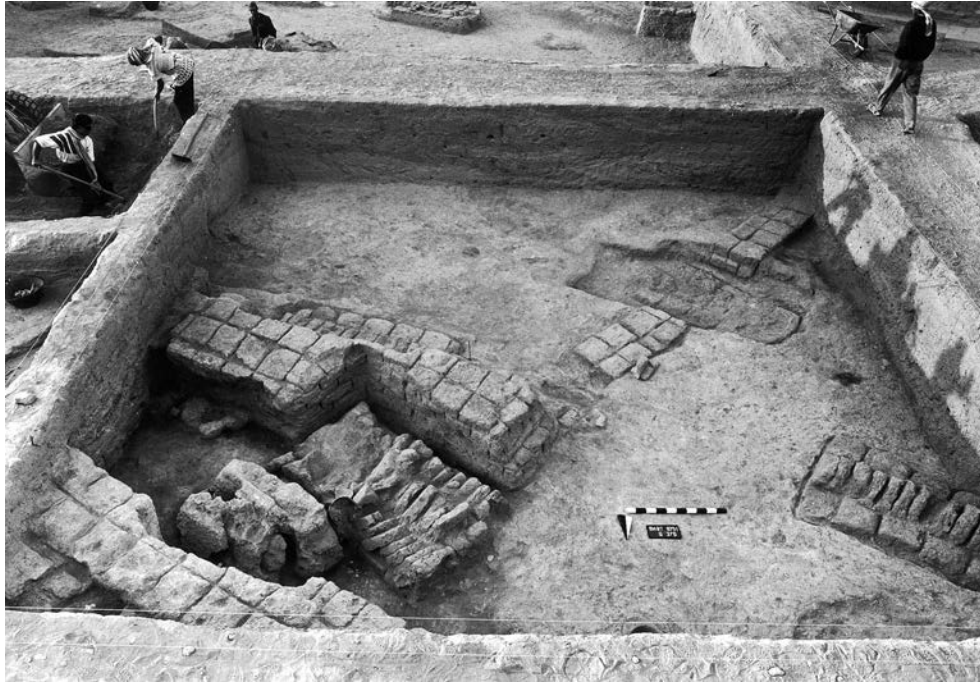
Abb. 111: Lehmbegehungsfläche der 6.-8. GNP in VX (unten rechts) mit Tür zu DW.  
In DW ist die Begehungsfläche der 8. GNP zu sehen. Links zwischen den Mauern liegt ZV.  
Es schneiden parthisch-römische Gräber ein.

Im Verlauf der 8. GNP wurde der Durchgang von DW nach Süden zu CW vollständig durch eine Lehmziegelsetzung I 6749/057 = EE DW-04-09 geschlossen. Die Ziegel verlegte man direkt auf die Lehmbegehungsfläche I 6551/039 der 8. GNP. Der Zugang zu den Raumgruppen im Norden des ehemaligen Roten Hauses konnte demzufolge anschließend nur noch über DY und MY erfolgen. Während der 8. GNP existierte im Nordwesten des Hofes ein durch die Mauern ZM 257 im Süden und ZM 341 im Osten begrenzter „Vorhof“ VX, der durch eine Tür von Hof DW aus erschlossen werden konnte. Die Tür war einflügelig und verschließbar, wie ein Türangelstein I 6751/011 an der nördlichen Türwange nachweist (Abb. 111). In der

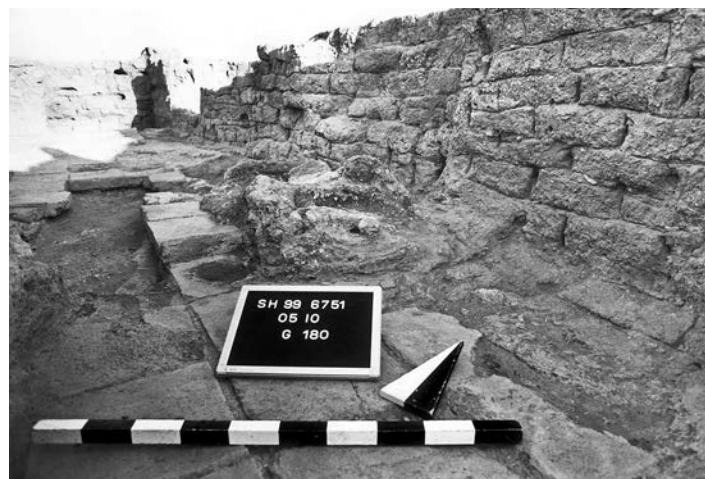
Abb. 112: Vom Hof DW im Norden abgetrennter Bereich ZV mit zwei Tanānīr I 6751/009 = 6751/080.

Im Norden des ehemaligen Hofbereichs trennte die Mauer ZM 340 einen schmalen Abschnitt ZV von dem großen Hofbereich DW ab (Beilage 4). Die Mauer gründete auf dem Plattenpflaster und bestand aus zwei Abschnitten. Sie schützte Bereiche vor der ehemaligen Nordbegrenzungsmauer des Hofes ZM 330, in denen die Tanānīr I 6751/009 und I 6751/080 (Abb. 112) im Westen sowie der Tannūr

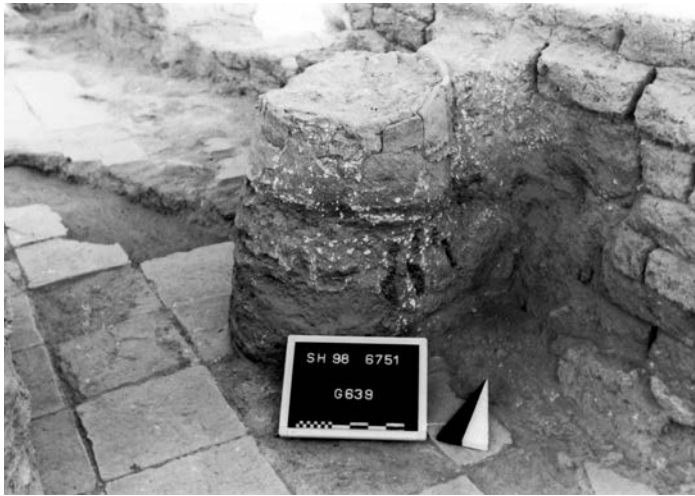
Abb. 113: Vom Hof DW im Norden abgetrennter Bereich ZV mit Tannūr I 6751/012.

I 6751/012 (Abb. 113) im Osten in Gebrauch waren. Die Öfen waren bereits für die 5. GNP in Hof DW auf dem Pflaster installiert worden. Sie wurden immer wieder erneuert und blieben bis zur 8. GNP in Betrieb.
