STRATIGRAPHIE UND ARCHITEKTUR  
DES »ROTEN HAUSES«  
VON TALL ŠĚḤ ḤAMAD / DŪR-KATLIMMU

VON FLORIAN JANOSCHA KREPPNER  
UND JOCHEN SCHMID

BERICHTE DER AUSGRABUNG  
TALL ŠĒḤ ḤAMAD / DŪR-KATLIMMU  
(BATSH)

Band 11

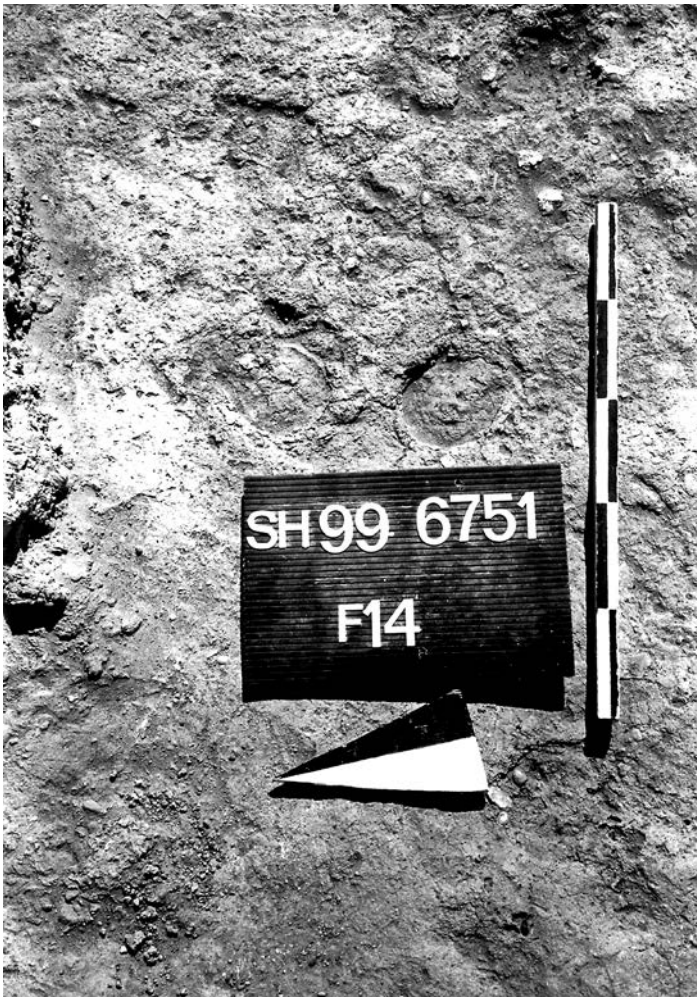
Abb. 115: Auflagefläche des Pflasters I 6749/018 = 6751/077, Detail eines Hufabdrucks.

Fläche selbst wurde als EE DW-08-04 abgetragen. Unterer Abschluss der Erdeinheiten ist die Auflagefläche des Pflasters I 6749/018 = 6751/077, in der an einigen Stellen Hufabdrücke erkennbar waren (Abb. 114, 115).

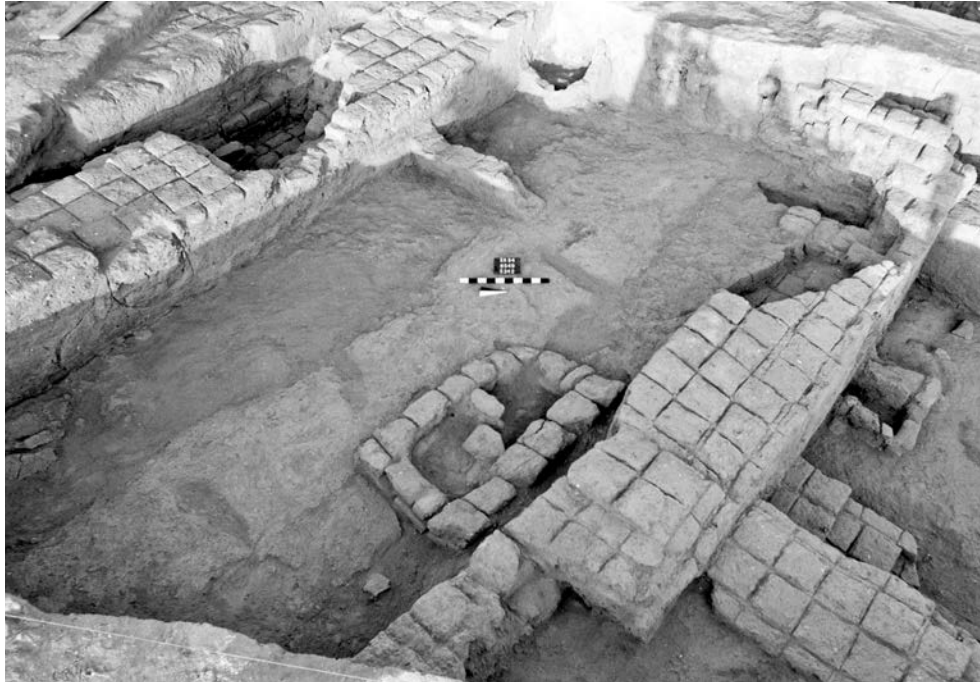
Abb. 116: Raum PY, Lehmestrich I 6549/016 mit einem Becken I 6549/052 und einem Mäuerchen I 6549/053.

Als oberste Erdeinheit akkumulierte sich in Raum PY lockere, braune Lehmziegelschutterde EE PY-04-01 über dem Lehmeistrich des Fußbodens I 6549/016 der 8. GNP (Beilage 35; Abb. 116, 117). In der Westecke des Raumes nutzte man während der Nachnutzung eine runde beckenartige Installation aus Lehm mit einem Kalkestrichbelag I 6549/052. Ein Mäuerchen I 6549/053 von einem Ziegel Breite grenzte die Südwestecke des Raumes vom restlichen Raum ab. In der Nordostecke des Raumes befanden sich eine Steinsetzung I 6549/311 und Steine mit Fragmenten gebrannter Ziegel I 6549/309. Beide Installationen waren im Fußboden integriert und dienten seiner Verstärkung. Die Steine I 6549/308 lagen dagegen auf dem Fußboden auf und sind daher erst nach der Fertigstellung dort eingebracht worden. Der Anschluss an I 6751/005 = 6549/067 = 6549/307 = 6551/017 = 6551/037 = 6551/040 = 6749/001 = 6749/003 = 6549/303 = 6549/304 = 6749/016 in DW belegt die Nutzung während der 8. GNP.

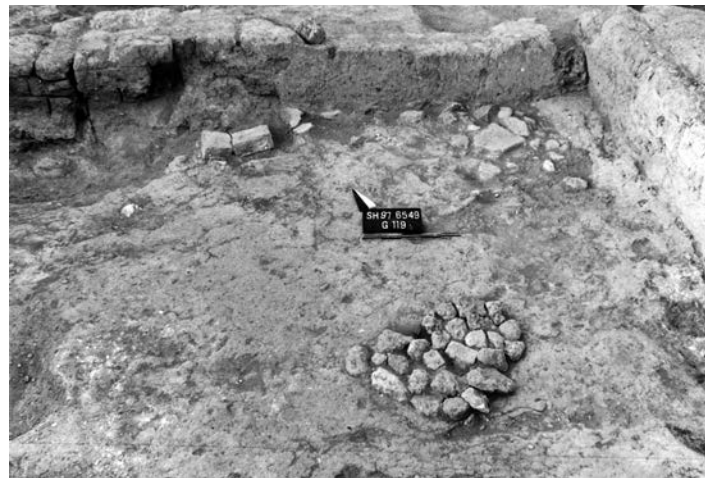
Abb. 117: Raum PY, Lehmestrich I 6549/016 mit integrierten Steinen und Fragmenten gebrannter Ziegel I 6549/309 und I 6549/311 sowie aufliegender Steinsetzung I 6549/308.

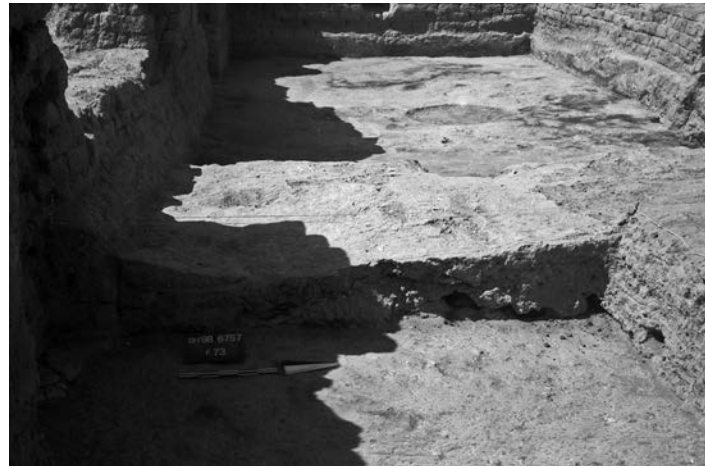
Abb. 120: Raum CW während der Ausgrabung. Im Vordergrund und Hintergrund ist der Hauptnutzungsfußboden freigelegt. In der Bildmitte vereinigen sich die Nachnutzungsbegehungsflächen I 6747/186 (links) und I 6747/325 = 6747/062 (rechts).

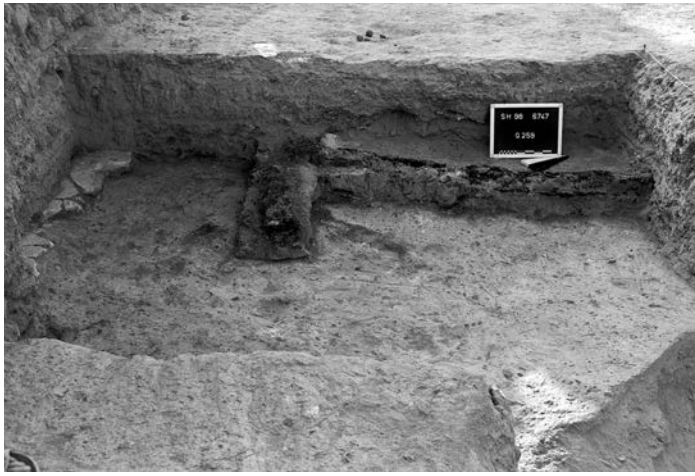
Abb. 121: Raum CW, verkohlter Deckenbalken in Brandschutt EE CW-09-01 auf dem Fußboden der Hauptnutzung.

Die Begehungsfläche der 5. GNP versiegelte feine, lockere, grau-rötliche Lehmziegelschutterde EE CW-08-01 (Beilagen 5, 48.3). Nur vor der Tür zu Raum PX befand sich lokal unter der Lehmbegehungsfläche I 6747/186 rötliche, feste Lehmziegelschutterde EE CW-08-02. Die Erd-einheiten zogen gegen die Begrenzungsmauern und werden als Ablagerungen aus Verfalls- und Erosionsprozessen gedeutet. In EE CW-08-01 wurde ein Ostrakon gefunden (Abb. 369). Die Erde überlagerte dunkelrot-schwarze Lehmziegelschutterde mit Asche und zahlreichen verkohlten Balkenresten EE CW-09-01 (Beilagen 5, 48.2). Sie lag auf dem ursprünglichen Lehme-strich des Raumes CW I 6747/097 auf (Abb. 28; Beilagen 2, 3 und 48.1). Der Fußboden wurde im Testschnitt T 6749/III/21 als EE CW-09-03 abgetragen. Er war an vielen Stellen durch massive Brandeinwirkung gekennzeichnet. In dem aufliegenden Brandschutt befanden sich zahlreiche verkohlte Holzbalkenreste (Abb. 121), die offensichtlich ursprünglich der Deckenkonstruktion angehörten und wegen der Feuerkatastrophe herabgestürzt und über dem Fußboden

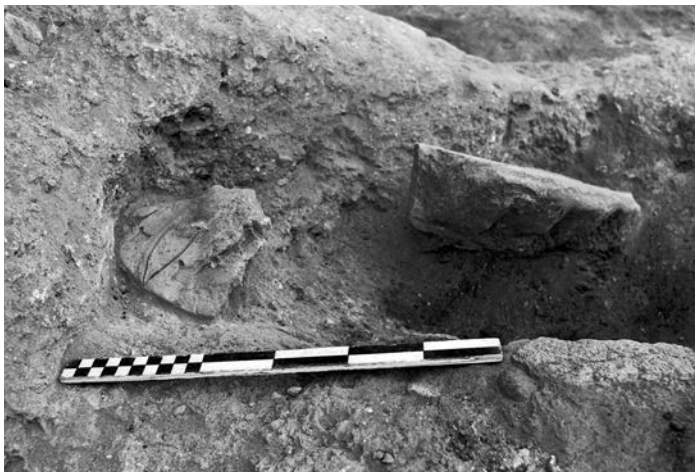
Abb. 122: Raum CW, aus Originalposition verworfene Türpfostenumrandung am Durchgang zu Hof DW.

Vor dem Türdurchgang zu Hof DW wurde vor der östlichen Türwange ein Pfostenloch ausgenommen. Darin befand sich lockere, feine, rötlich-schwarze Erde mit viel Asche EE CW-09-02, die sich lokal durch den Zerstörungsbrand ablagerte. Eine verzierte Umrandung fasste den Türpfosten während der Hauptnutzung ein, wie in Versturzlage ausgegrabenen Fragmente belegen (Abb. 122).

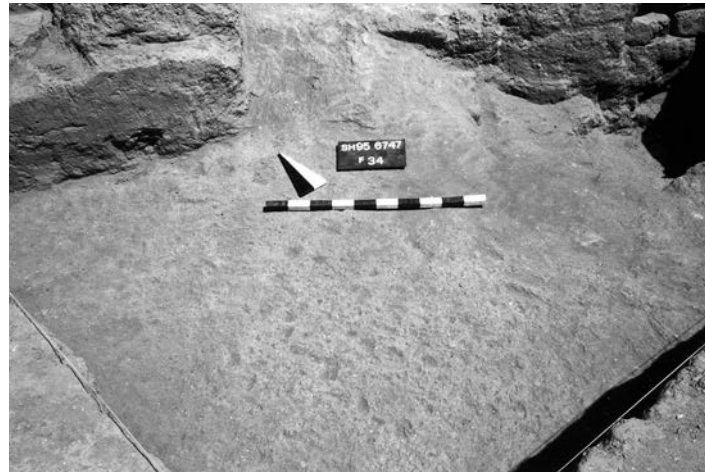
Abb. 124: Raum PX, Lehmbegehungsfläche I 6547/080 = 6547/160 = 6747/051 vor Durchgang zu CW.

In Raum PX akkumulierten sich als oberste Erdeinheiten EE PX-04-01 und EE PX-04-02. Die Entstehung der rötlichen Lehmziegelschutterde EE PX-04-01 ist auf Erosion zurückzuführen. In dem Raumbereich, der auf dem Ostprofil der 659 m Koordinate dargestellt ist (Beilage 5), befand sich bräunliche Lehmziegelschutterde mit Lehmziegelbrocken EE PX-04-02, die ebenfalls als Resultat von Erosionsprozessen gedeutet wird. Die Erdeinheiten lagerten sich auf der Begehungsfläche I 6547/080 = 6547/160 = 6747/051 ab, die von der 11. bis zu der 13. GNP genutzt wurde (Beilagen 38 bis 40). Die Begehungsfläche bestand aus festem Lehm und wies einen unregelmäßigen Verlauf auf. Der Höhenwert lag etwa bei 233,50 bis 233,70 m. Im Niveau stieg die Begehungsfläche deutlich in Richtung des Durchgangs zu CW an (Abb. 124). CW wurde in dieser Zeit nicht mehr genutzt.

stand deutlich nach Osten in Richtung Raum IW, wie ein Vergleich der Fotos Abb. 124 und 127 zeigt. Die Lehmbegehungsfläche I 6547/113 = 6547/162 = 6747/060 schloss nach Osten an die Lehmbegehungsflächen I 6747/029 = 6747/056 und I 6747/061 = 6747/081 an. Sie blieb daher während beider Nutzungsphasen kontinuierlich in Gebrauch.

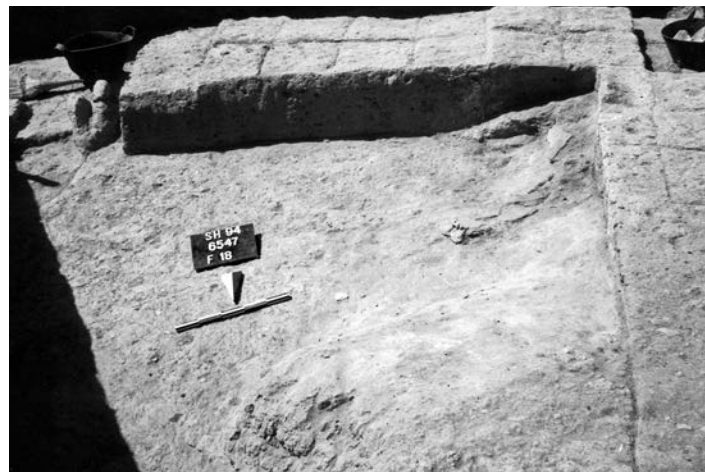
Abb. 125: Raum PX, Lehmbegehungsfläche I 6547/080 = 6547/160 = 6747/051 in der Westecke des Raumes mit Feuerstelle I 6547/187.

Im Mauereck ZM 246/ZM 247 war auf dem Niveau von 233,60 m eine Feuerstelle aus Stampflehm und Fragmenten gebrannter Ziegel I 6547/187 angelegt worden. Bei den Ziegelfragmenten handelte es sich offensichtlich um ursprünglich im Hopfpflaster des Roten Hauses verbaute Stücke. In der Feuerstelle akkumulierte sich sehr lockere, dunkelgraue Asche EE PX-04-03. In näherer Umgebung der Feuerstelle befand sich dunkelrote Lehmziegelschutterde mit viel Asche EE PX-04-04. Die Ablagerung der beiden Erdeinheiten ist auf die Nutzung der Installation als Feuerstelle zurückzuführen. Die Nutzung der Feuerstelle hinter-

ließ dunkle Verfärbungen an der Mauerseite. Die Feuerstellen waren nicht nur an der Mauerinnenkante erkennbar, sondern sie zogen auf die erhaltene Maueroberkante. Dies belegt, dass zur Zeit der Nutzung der Feuerstelle die Mauer nur noch bis zu diesem Niveau als Mauerstumpf anstand und PX nicht überdacht war. Nördlich der Feuerstelle existierte ein Erdhaufen, an den die Ascheerdeinheit heranzog (Abb. 125). An die Begehungsfläche I 6547/080 = 6547/160 = 6747/051 von PX schlossen nach Osten in IW die Begehungsflächen der 11., bis 13. GNP an. Daher war die Begehungsfläche in PX kontinuierlich während der drei Gebäudenutzungsphasen in Gebrauch. Über den Durchgang zu LY band die Begehungsfläche I 6547/106 an. Der Anschluss belegt, dass sie während der 11.–13. GNP in Benutzung war.

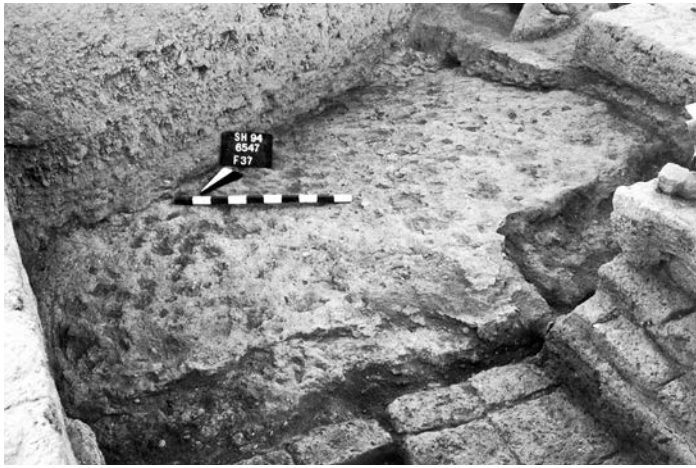
Abb. 126: Raum PX, Lehmbegehungsfläche I 6547/113 = 6547/162 = 6747/060 im Westen des Raumes.

Die Lehmbegehungsfläche I 6547/080 = 6547/160 = 6747/051 versiegelte rötliche Lehmziegelschutterde EE PX-05-01, die auf einer Lehmbegehungsfläche I 6547/113 = 6547/162 = 6747/060 auflag und sich während der Nichtnutzung durch Verfallsprozesse ablagerte. Die Begehungsfläche war während der 9. und 10. GNP (Beilagen 36, 37) in Gebrauch. Brandflecke weisen eine menschliche Nutzung nach (Abb. 126).

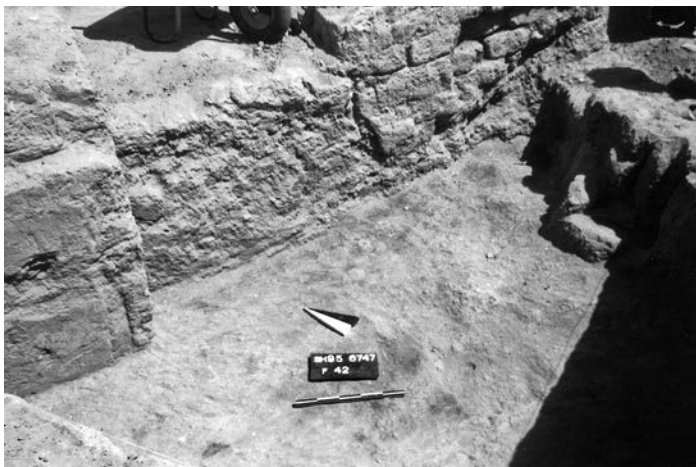
Abb. 127: Raum PX, Lehmbegehungsfläche I 6547/113 = 6547/162 = 6747/060 im Osten des Raumes vor dem Durchgang zu CW.

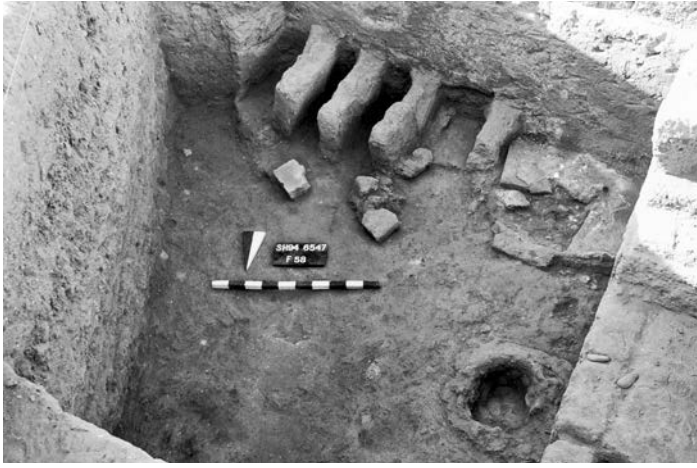
Abb. 129: Raum PX, Lehmestrich I 6547/120 = 6747/065 mit Installationen in westlicher Raumecke.

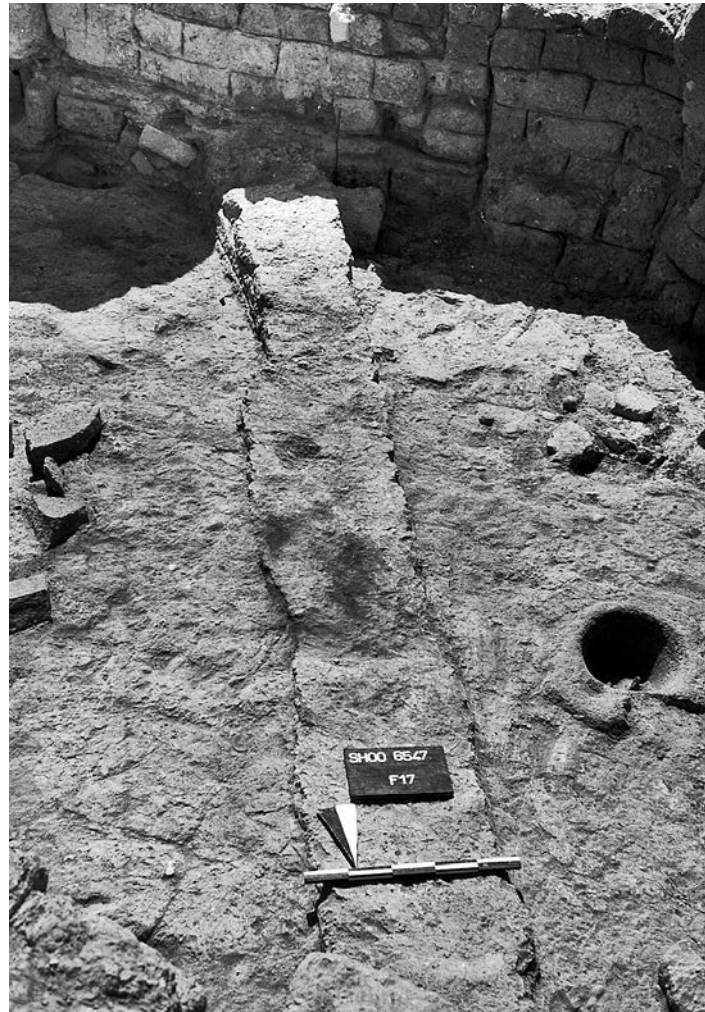
Abb. 130: Raum PX, Lehmestrich I 6747/203 im Stegbereich.

und markiert das Ende der Nutzung (Beilage 33; Abb. 130). Lokal befand sich in der Südecke des Raumes PX eine Erdeinheit aus grauer, sandiger Lehmerde mit Asche EE PX-09-02, die sich bereits zuvor akkumuliert hatte, da EE PX-09-01 über diese hinwegzog. Im Westen des Raumes sammelte sich mit dem Ende der Nutzung eine Ablagerung aus hellbrauner, lockerer Lehmerde mit Lehmziegelbrocken EE PX-09-03.

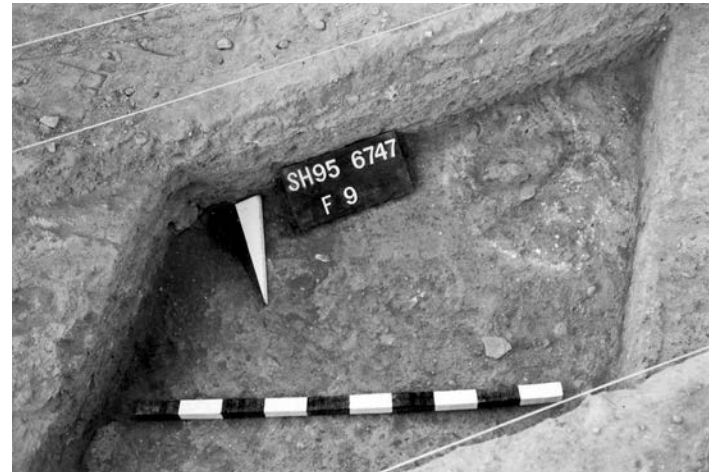
Abb. 133: Raum IW, Lehmbegehungsfläche I 6747/010 mit Feuerstelle I 6747/009.

Als oberste Erdeinheit lag in IW rötlich-braune Lehmziegelschutterde EE IW-04-01 auf einer unregelmäßig verlaufenden Lehmbegehungsfläche I 6747/010 auf (13. GNP; Beilage 40; Abb. 133; Niveau 234,10 m). Die Begehungsfläche schloss nach Westen an I 6547/080 = 6547/160 = 6747/051 in PX an. Die menschliche Nutzung der Begehungsfläche geht in IW eindeutig aus der Existenz der Feuerstelle I 6747/009 vor der ZM 292 hervor, in der sich durch ihren Gebrauch lockere, schwarze Asche EE IW-04-02 abgelagerte.

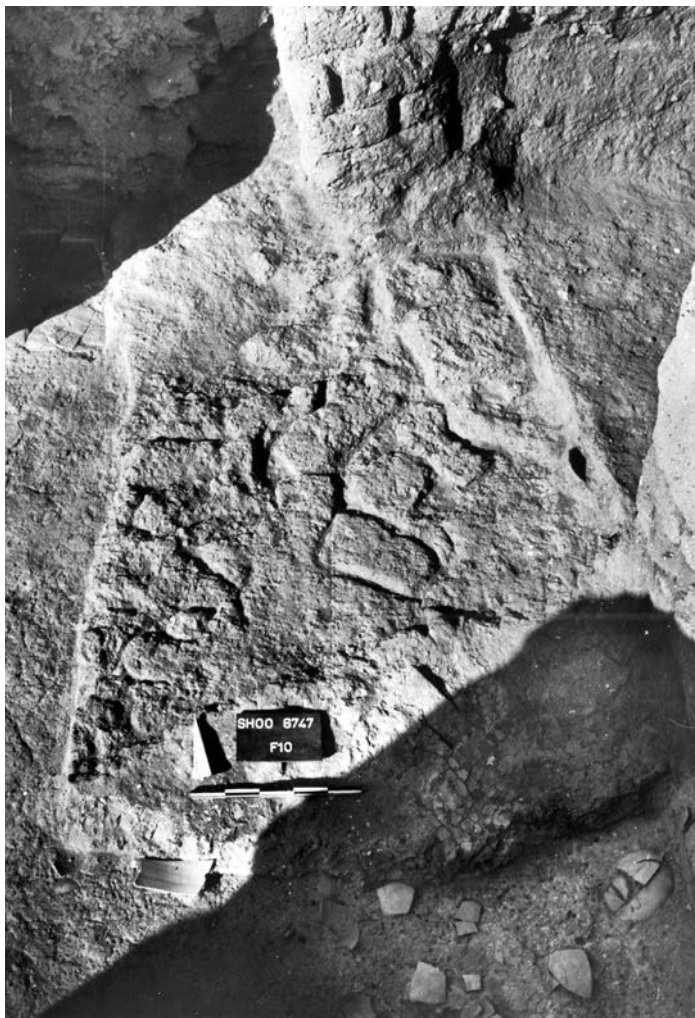
Abb. 132: Raum PX, Lehmziegelversturz EE PX-11-02.

Der Lehmestrich I 6747/204 versiegelte stratifiziert auf dem Lehmestrich des Fußbodens der Hauptnutzung I 6747/179 abgelagerte feine, braune Lehmerde EE PX-11-01, die das Ende der Nutzung bezeugt (Beilage 5). In der Ostecke des Raumes fiel lokal über EE PX-11-01 massiver Lehmziegelversturz in Lehmziegelschutterde EE PX-11-02 (Abb. 132), der nach dem Ende der Nutzung herabbrach.

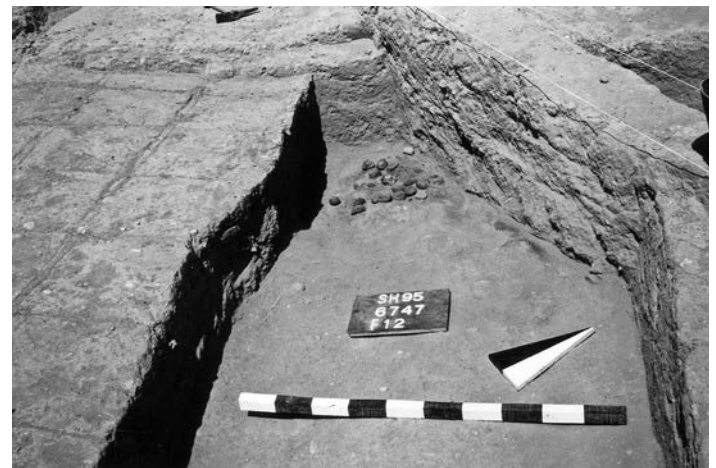
Abb. 134: Raum IW, Lehmbegehungsfläche I 6747/010 mit Feuerstelle I 6747/009 und EE IW-05-01.

Die Begehungsfläche versiegelte bräunliche Lehmziegelschutterde EE IW-05-01, die auf der Lehmbegehungsfläche I 6747/018 (12. GNP; Beilage 39; Niveau 233,80 m) auflag und als Ablagerung aus Erosionsprozessen gedeutet wird. Die Begehungsfläche schloss nach Westen ebenfalls an die Begehungsfläche I 6547/080 = 6547/160 = 6747/051 in PX an. In dem Mauereck ZM 292/ZM 245 befand sich auf dem Fußboden die Feuerstelle I 6747/019, die aus Natursteinen gesetzt worden war. Darüber lagerte sich Asche mit wenig Holzkohleresten EE IW-05-02 ab, deren Entstehung auf die Nutzung der Feuerstelle zurückzuführen ist (Abb. 134).

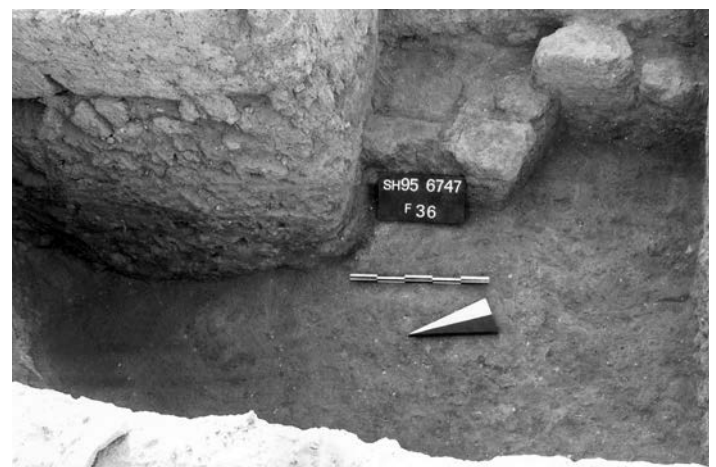
Abb. 135: Raum IW, Lehmbegehungsfläche I 6747/029 = 6747/056.

Darunter befand sich eine ca. 0,70 m starke Erdeinheit aus Lehmziegelschutt vermengt mit etwas Asche EE IW-07-01 und lag auf der Lehmbegehungsfläche I 6747/029 = 6747/056 auf (10. GNP; Abb. 135, 136; Beilage 37; Niveau 232,90 m). Daneben existierte im Norden und Osten des Raumes eine Erdeinheit aus rötlich-brauner, grober Lehmziegelschutterde mit Lehmziegelbrocken EE IW-07-02, die auf der Lehmbegehungsfläche I 6747/029 = 6747/056 zu liegen gekommen war. Beide Erdeinheiten werden als Ablagerungsgedeutet, die durch Erosions- und Verfallsprozesse entstanden waren.

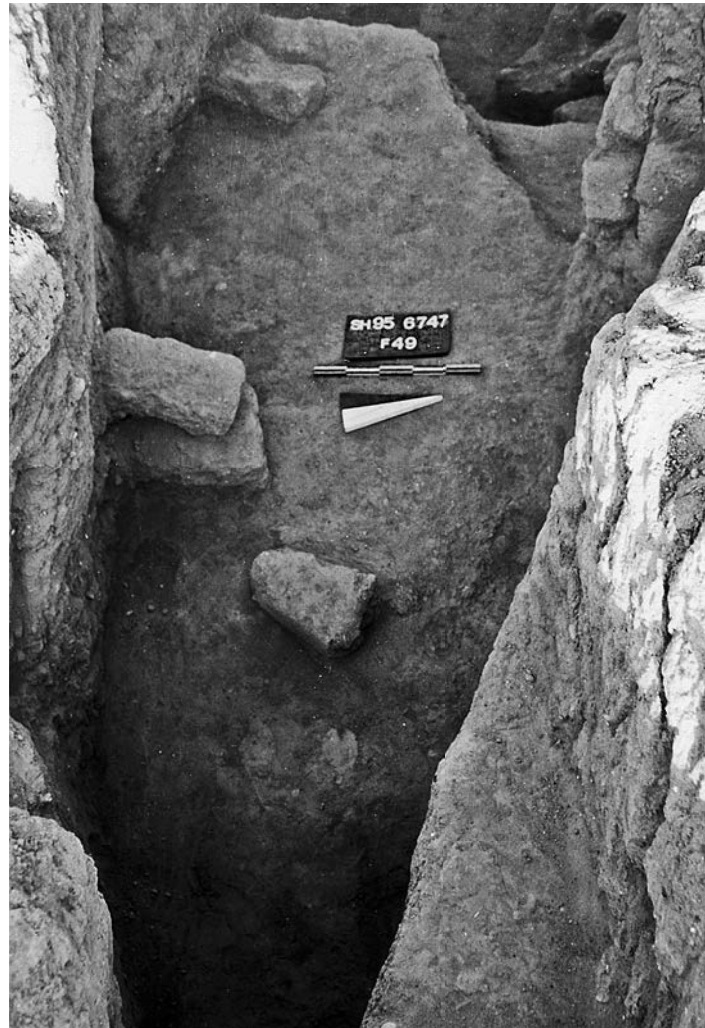
Abb. 136: Raum IW, Lehmbegehungsfläche I 6747/029 = 6747/056.

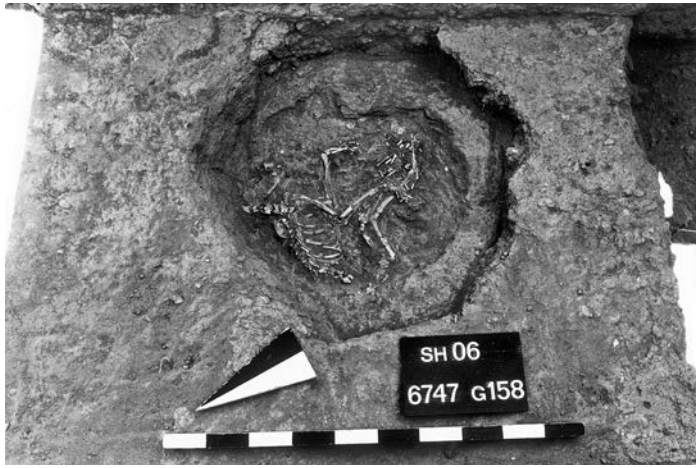
Abb. 137: Raum IW, Hundegrab 06/014.

Vom Fußboden aus wurde während der Hauptnutzung die Grube I 6747/208 angelegt. Die obere Grubenfüllung bestand aus Lehmziegelbrocken in fester Lehmerde EE IW-12-02. Diese überlagerte lockere, rötliche Lehmerde EE IW-12-03. Zuunterst lag lockere, rötliche Erde EE IW-12-04 der Grablege, in der ein fast vollständiges Skelett eines adulten Hundes des Typs *saluci* mit einem Teilskelett eines juvenilen Tieres der gleichen Art bestattet war. (Abb. 137). Die Bestattung erhielt die Bezeichnung Grab 06-014. Das Tierskelett lag mit dem Kopf im Norden und dem Rücken im Westen auf seiner linken Seite, sodass die Blickrichtung nach Osten ausgerichtet war. Beigaben wurden nicht gefunden.

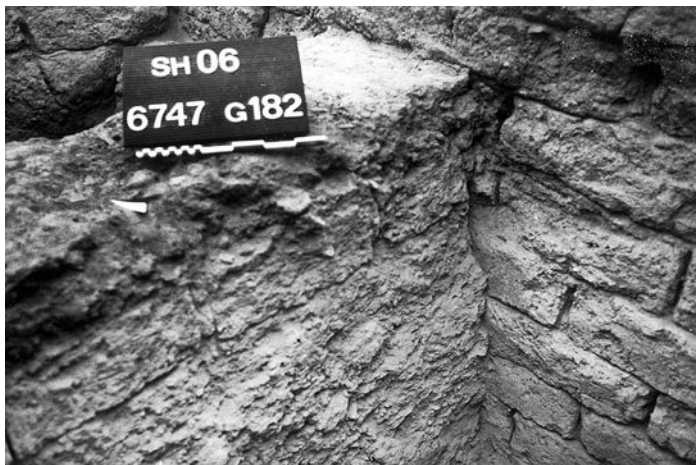
Abb. 138: Raum IW, Fußbodenunterbau aus Lehmziegeln, rechts ZM 294.

Oberer Abschluss der Füllung sind flach gesetzte Lehmziegel (Abb. 138, 139), die auch im Profil der ausgenommenen Grube I 6747/208 festgestellt wurden. Diese dienten als Stabilisierung der Füllung und Substruktion des Fußbodens, den man knapp darüber anlegte. Die Substruktion durch Lehmziegel wurde im äußersten Süden des Korridors nicht festgestellt. Die Tatsache, dass diese im Süden fehlten, kann bewirkt haben, dass der Fußboden in diesem Bereich abgesackt ist.

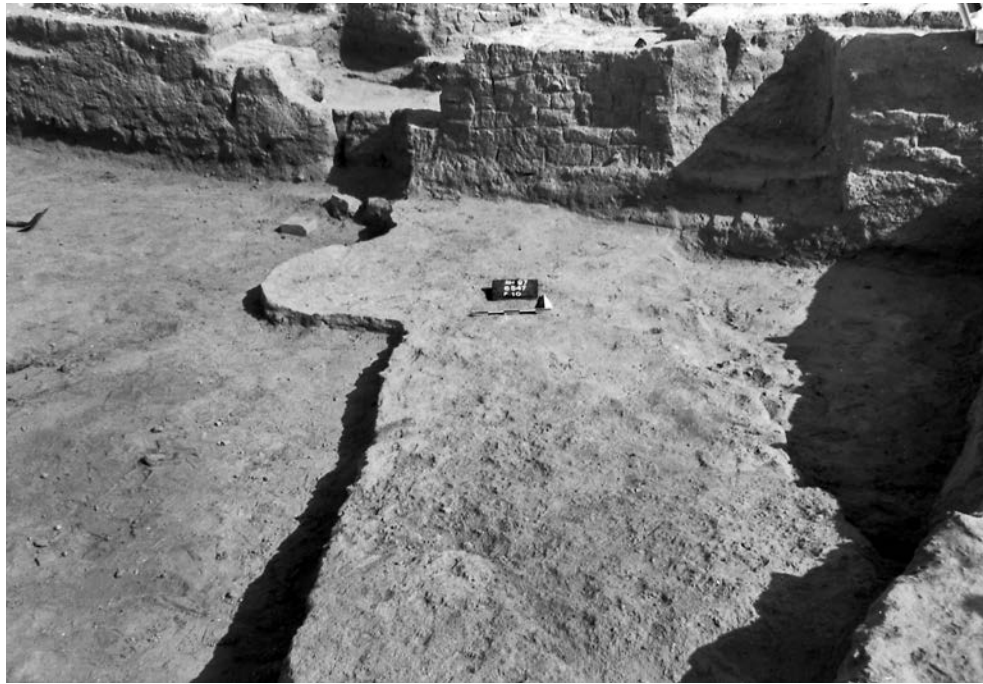
Abb. 141: Hof LY, Lehmbegehungsfläche der 5. GNP (oben).

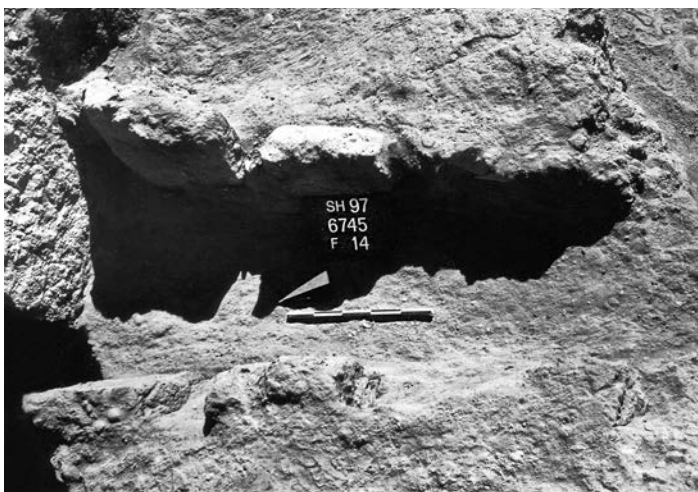
Abb. 142: Ofen I 6745/081 der 6.–8. GNP mit schwarzer, lockerer Asche EE OW-04-03.

6547/078 = 6547/098 = 6547/143 = 6547/168 = 6747/007 der 6.–8. GNP auf (Beilagen 33 bis 35). Die Entstehung der Asche ist auf die Nutzung des großen Ofens I 6745/081 zurückzuführen (Kap. 3.1.9, OW; Abb. 142; Beilage 4), von dem aus sie als Abfall auf die Begehungsfläche gelangte und sich in der Senke verteilte. Aufgrund der großen Menge an Asche, zahlreicher kleiner Bronzefragmente und dem Vorkommen von Schlacke könnte der Ofen für Arbeiten an Metallen gedient haben. Nach Süden band die Begehungsfläche an die Fußböden der 6. bis 8. GNP in PX an.

Die Begehungsfläche der 9.–13. GNP zog von LY aus im Niveau deutlich ansteigend über OW hinweg. Aufgrund der Nähe zu der rezenten Geländeoberfläche sind über OW keine Erdbefunde dieser Zeit erhalten. Rötliche Lehmziegelschutterde EE OW-04-01 sammelte sich als oberste Erdeinheit und wird als Ablagerung aus Erosionsprozessen gedeutet. Sie überlagerte rotbraune Lehmziegelschutterde mit Asche EE OW-04-02, die stratifiziert auf der Lehmbegehungsfläche I 6745/082 (5.–8. GNP; Beilagen 4, 32 bis 35) auflag und ihr Nutzungsende markiert. Während der 5. GNP schloss I 6745/082 an die Begehungsfläche der 5. GNP in LY an. In der Zeit von der 6. bis zur 8. GNP verband I 6745/082 die Begehungsflächen aus LY und GV. Da die Lehmbegehungsfläche über die ehemaligen Mauern des Roten Hauses hinwegzog, existierte ein großer Außenbereich. In der Begehungsfläche installierte man eine ca. 2,5 m lange und 1 m breite Grube (OK 233,30 m, UK 232,92 m) und stellte an deren Längswänden jeweils zwei Lehmziegel hochkant auf. In der Grube befand sich eine Ablagerung bestehend aus schwarzer, lockerer Asche EE OW-04-03. Verziegelungen an den Lehmziegeln und an den Grubenrändern belegen Hitzeeinwirkung. Wegen des Erdbefundes wird die Installation I 6745/081 als Ofen gedeutet (Abb. 142).

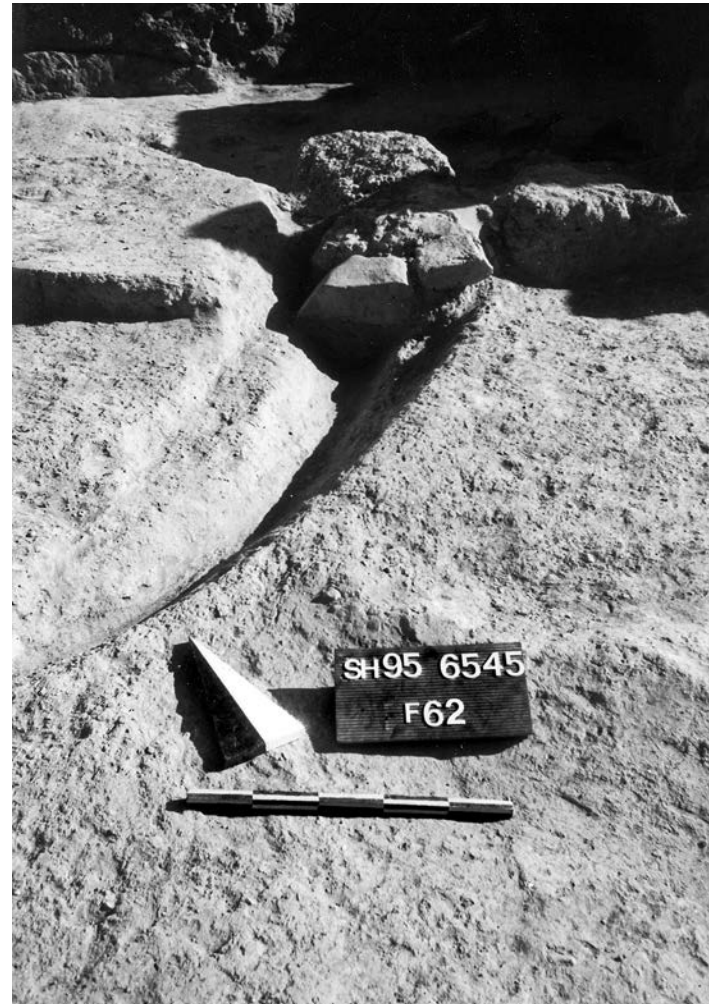
Abb. 143: Rinne I 6545/065 führt von QW nach EW.

Die Lehmbegehungsfläche I 6545/043 schloss nach Norden in LY an die Begehungsfläche der 9.–13. GNP und nach Süden in EW an die Begehungsflächen der 9.–10. GNP sowie der 11.–13. GNP an. Daher existierte während der Gebäudenutzungsphasen 9–13 ein großer unüberdachter Bereich (Beilagen 36 bis 40). Die Begehungsfläche zog an die Mauerstümpfe der ZM 244 und ZM 283 und versiegelte die älteren Befunde. Unter der Begehungsfläche befand sich lockere, rötliche Lehmziegelschutterde EE QW-04-01, deren Entstehung auf Erosionsprozesse zurückgeführt wird. Die Erde akkumulierte sich auf der Lehmbegehungsfläche I 6545/066, die nach Norden an die Begehungsfläche der 6.–8. GNP in LY und nach Süden an die Begehungsflächen der 6.–7. GNP sowie der 8. GNP in EW anschloss (Beilagen 4, 33 bis 35). Die Begehungsfläche I 6564/066 weist eine runde Feuerstelle I 6545/082 aus Bruchstücken gebrannter Ziegel auf, die offensichtlich dem nicht mehr genutzten Pflaster des Hofes EW entnommen wurden. Die Rinne I 6545/065 durchzog den Raum von Norden nach Süden S-förmig. Im ehemaligen Durchgang QW-EW führte die Rinne durch einen Steinauslass nach EW (Abb. 143).

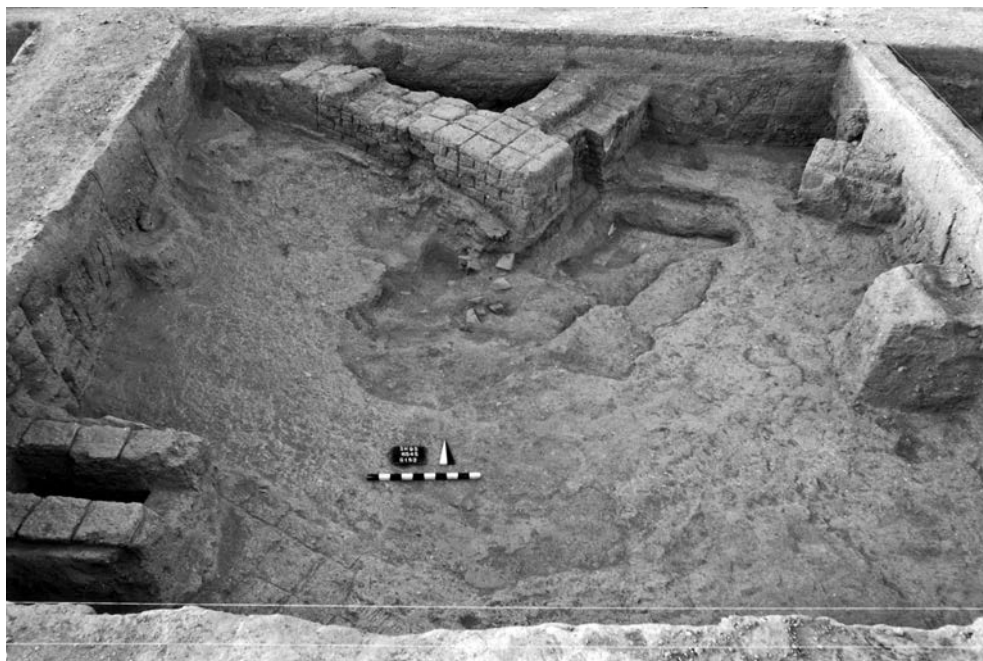
Abb. 146: Hof EW, Lehmbegehungsfläche der 8. GNP: I 6545/054 = 6545/063 = 6545/073 = 6545/081 = 6545/233 in Areal 6545 Q IV.

Die Begehungsfläche der 9.–10. GNP versiegelte lockere, rötliche Lehmziegelschutterde EE EW-06-01, deren Entstehung auf Verwitterungsprozesse zurückgeführt wird, und lockere, rötliche Lehmziegelschutterde mit viel Asche EE EW-06-02, die direkt auf der Begehungsfläche der 8. GNP auflag und das Ende der Nutzung markiert. Während der Nutzung hatte sich im Nordosten des Hofes EW eine lokale Lehmbegehungsfläche I 6545/062 gebildet. Sie versiegelte rötliche Lehmziegelschutterde, in der lokal Asche enthalten war (EE EW-06-03). Die Begehungsfläche der 8. GNP trägt die Bezeichnung I 6545/054 = 6545/063 = 6545/073 = 6545/081 = 6545/233. Sie schloss an die Begehungsflächen der 6.–8. GNP in QW, HW, TX, JW an (8. GNP; Abb. 146; Beilage 35).

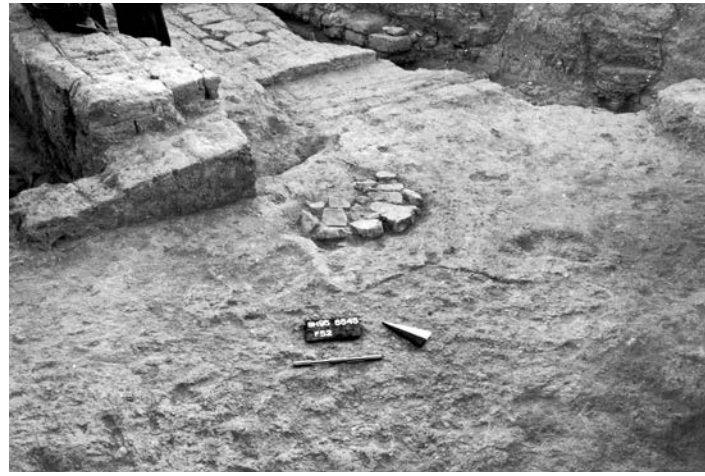
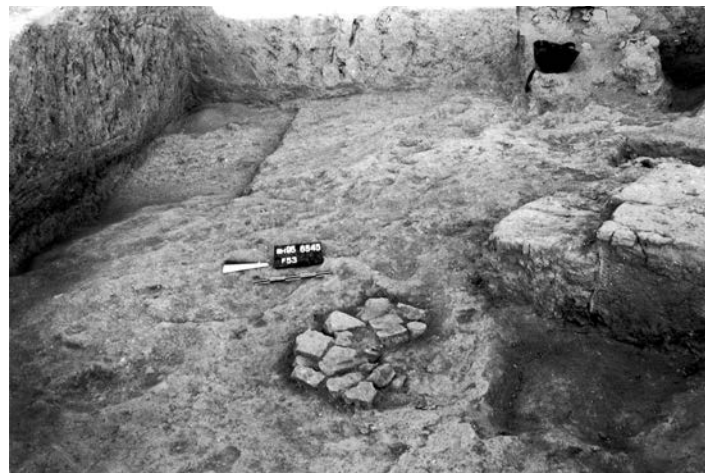
Abb. 147: Hof EW, Lehmbegehungsfläche der 6.–7. GNP: I 6545/046 = 6545/069, Feuerstelle aus Fragmenten gebrannter Lehmziegel I 6545/087.

Abb. 148: Hof EW, Lehmbegehungsfläche der 6.–7. GNP: I 6545/046 = 6545/069, Feuerstelle aus Fragmenten gebrannter Lehmziegel I 6545/087.

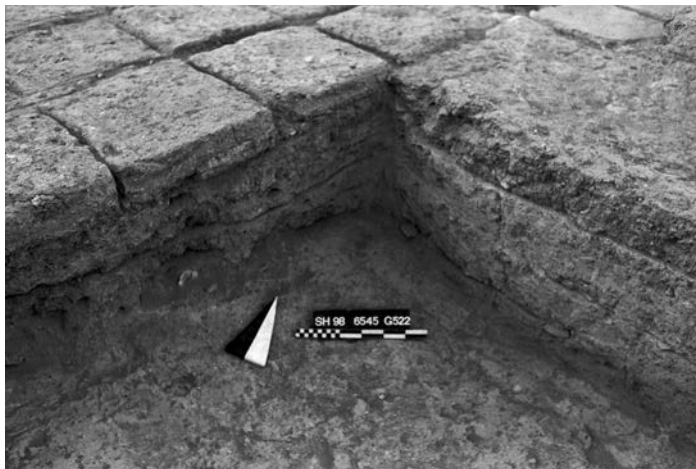
Abb. 149: Raumeinheit CU, ZM 353.

Die Erdeinheit EE CU-01-01 überlagerte dunkelrotgraue Lehmziegelschutterde EE CU-02-02, die auf der Lehmbegehungsfläche I 6545/268 auflag. Die Begehungsfläche zog gegen das Mauereck ZM 353/354, das einem älteren Gebäude angehörte. Die Mauern blieben lediglich in ihrer untersten Lehmziegellage erhalten und saßen auf Erde auf (Abb. 149). Im Süden wurde die ZM 354 von der Baugrube I 6545/272 der ZM 355 geschnitten und war somit älter. Von der Begehungsfläche I 6545/268 aus schnitt die Grube I 6545/269 in die älteren Befunde ein. Ihre Füllung bestand aus lockerer, graubrauner, feiner Erde mit Steinen und Lehmziegelbrocken EE CU-02-03, die eine untere Füllung aus fester, braun-grauer Erde EE CU-04-02 überlagerte.

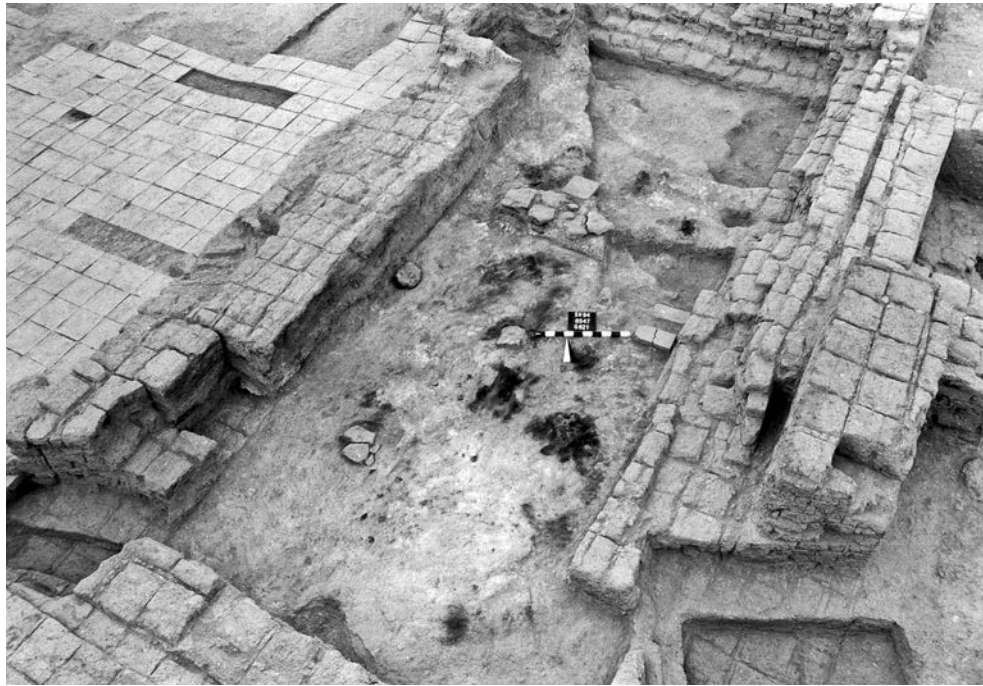
Abb. 151: Raum FY, Ausbruchstelle der nach Westen verkippten östlichen Begrenzungsmauer ZM 200.

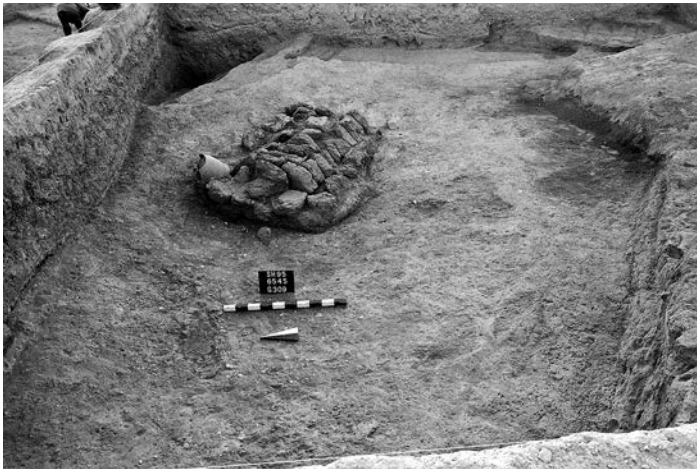
Abb. 152: Raum TX, Lehmestrich I 6545/034 = 6545/044 = 6545/090 = 6545/202 = 6545/232, in den das parthisch-römische Grab 95/037 einschneidet.

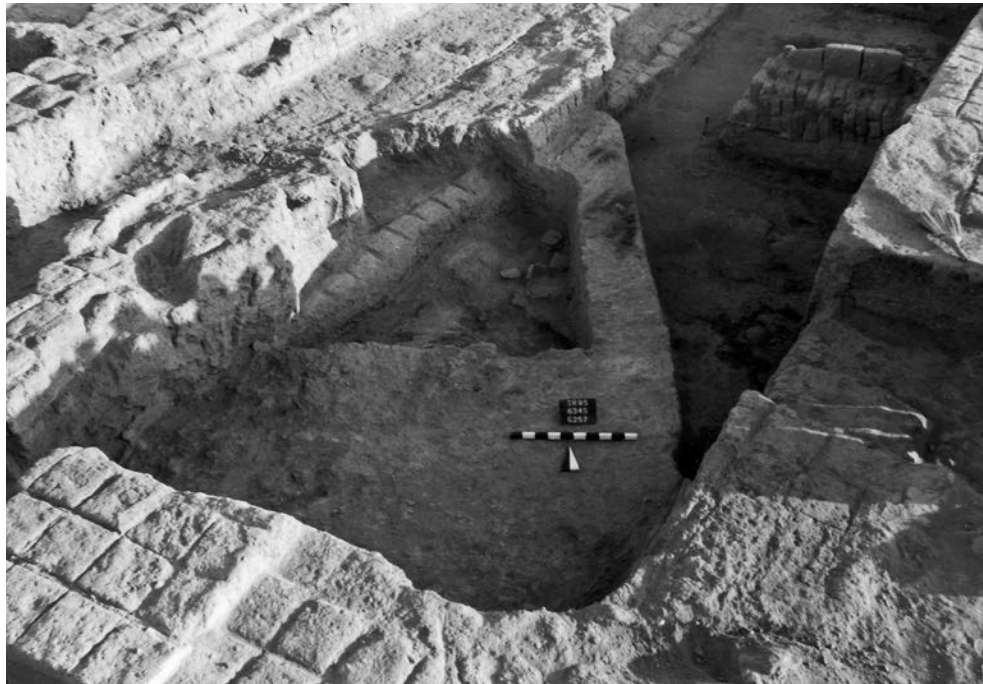
Abb. 153: Raum BW, Lehmbegehungsfläche I 6345/070 (oben).

Die Mauern ZM 226, ZM 229, ZM 228 und ZM 227 begrenzen den Raum BW. Die oberste Erdeinheit, die gegen die Begrenzungsmauern zog, bestand aus rötlicher Lehmziegelschutterde mit grobem Lehmziegelverstur EE BW-04-01. Die Ablagerung wird als Verfallsprozess der Ruine des Roten Hauses gedeutet. In der Erdeinheit waren im Verband nach Osten verkippte Lehmziegel (I 6345/006) der ZM 226 eingebettet. EE BW-04-01 lag direkt auf der Lehmbegehungsfläche I 6345/070 auf, die an die Begehungsfläche der 6.–8. GNP in Korridor GW anschloss (Beilagen 4, 33 bis 35; Abb. 153).

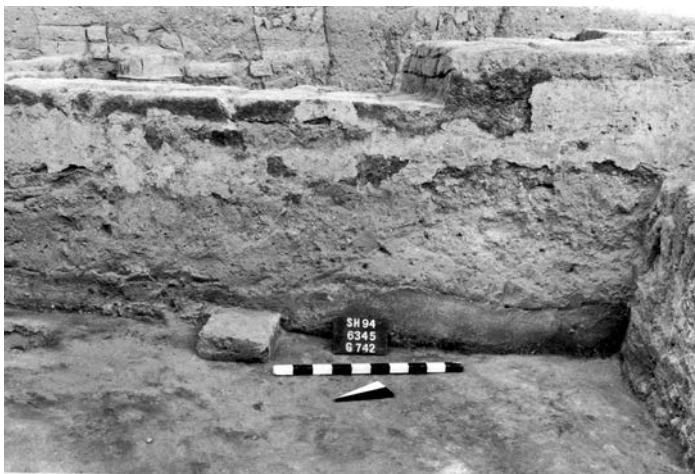
Abb. 154: Raum BW, Spuren der Brandzerstörung im Mauereck ZM 227, ZM 228.

Die Lehmbegehungsfläche I 6345/070 versiegelte dunkelbraune Erde EE BW-05-01, die dunkelbraune bis graue Erde mit viel Asche und Holzkohle EE BW-06-01 überlagerte. EE BW-06-01 dokumentiert durch die Erdbeschaffenheit das Ende der Hauptnutzung durch Brandzerstörung und lag stratifiziert auf dem Lehmestrich I 6345/072 auf (Beilagen 2, 3). Auf dem Fußboden stand während der Hauptnutzung eine Keramikwanne I 6345/090.<sup>292</sup> Vor der Ostmauer diente ein gebrannter Lehmziegel als Installation I 6345/081 (Abb. 154). Eine Ansammlung von Webgewichten (Abb. 155) verblieb im Brandschutt auf dem Fußboden.

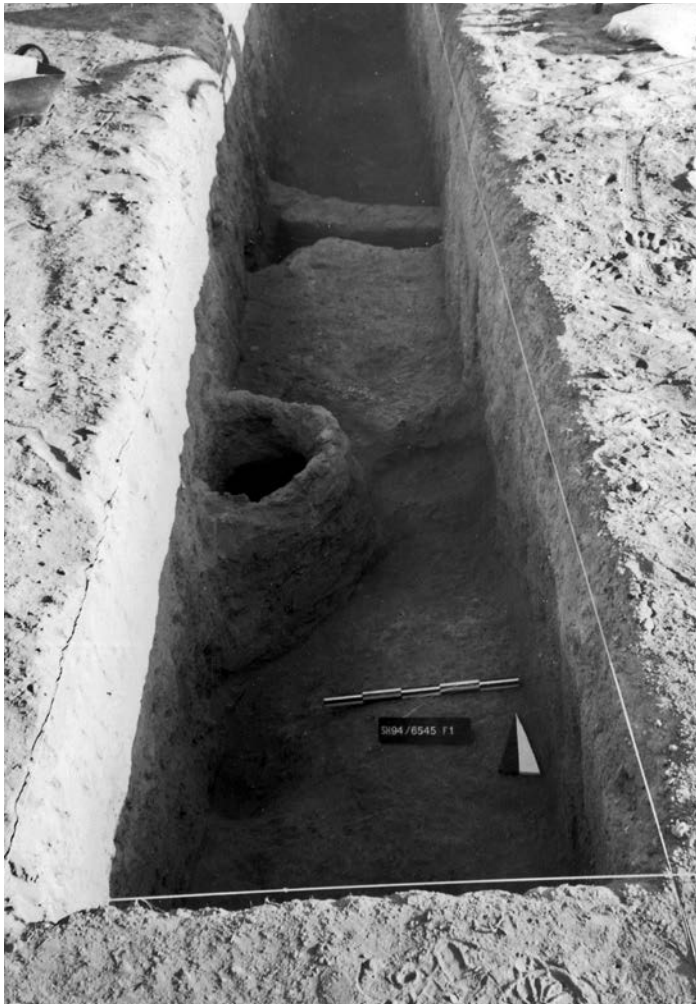
Abb. 156: Raum HW, Lehmbegehungsfläche I 6545/003 = 6545/237 = 6745/004 = 6745/077 mit Tannür I 6545/001.

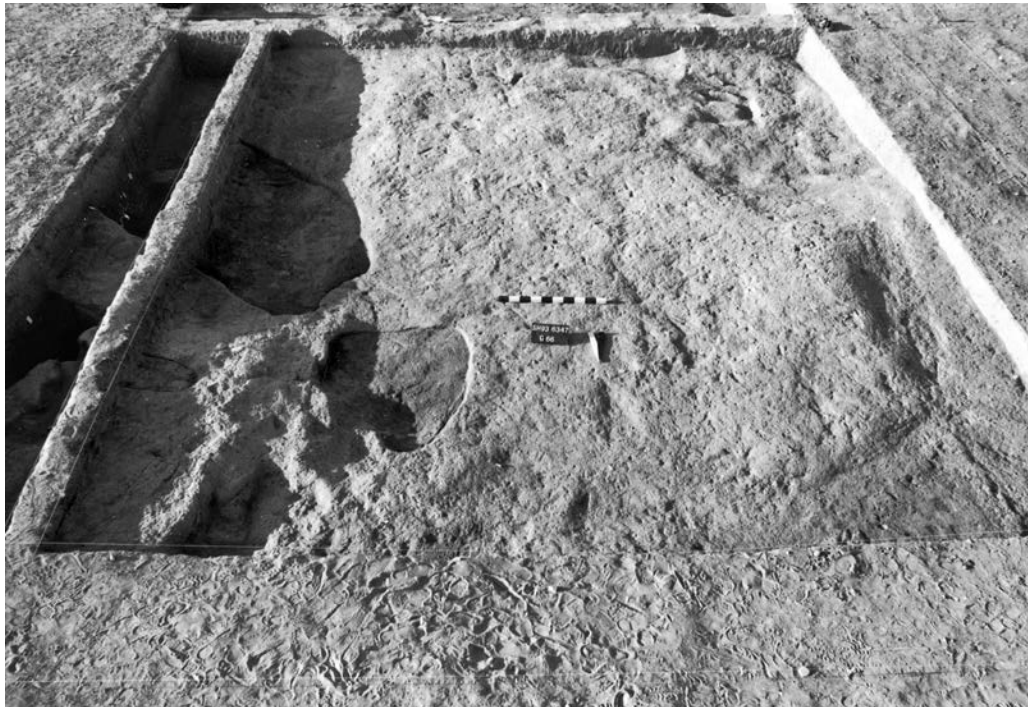
Abb. 158: Alte Oberfläche I 6347/019 = 6347/037 = 6347/100 = 6347/101 = 6347/105 = 6347/106 = 6347/110 = 6349/310, die über die Ruinen des Roten Hauses hinwegzog.

Im Bereich des Hofes OY lag gräuliche Lehmziegelverwitterungserde EE 00-03-01 auf einer alten Oberfläche I 6347/019 = 6347/037 = 6347/100 = 6347/101 = 6347/105 = 6347/106 = 6347/110 = 6349/310, die über die Ruinen des Roten Hauses hinwegzog und somit zu einer Zeit existierte, als das Gebäude nicht mehr sichtbar war (Abb. 158). Da die Gruben der Gräber des parthisch-römischen Friedhofs die alte Oberfläche schnitten, ist sie älter als die Gräber (s. Grab 93/125 auf Beilage 5). Trotz der Nähe der alten Oberfläche zu der heutigen Geländeoberfläche muss in diesem Bereich das Begehungsniveau des Friedhofs über der alten Oberfläche gelegen und daher etwa der heutigen Geländeoberfläche entsprochen haben.

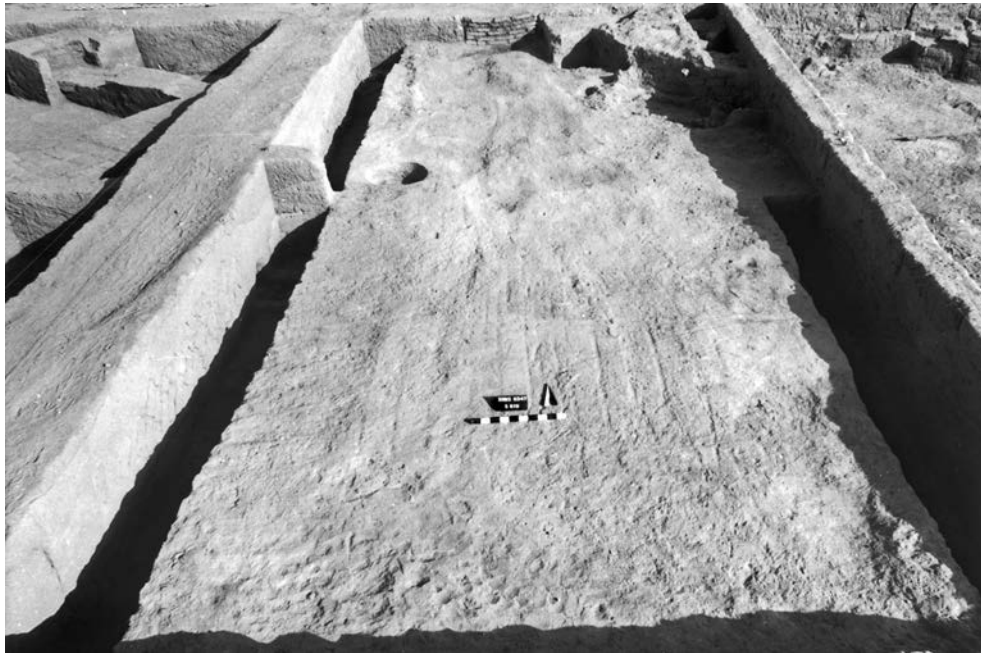
Abb. 159: Hof OY, Lehmbegehungsfläche der 9.–14. GNP:  
I 6347/038 = 6347/111 = 6347/112 = 6347/118.

Die alte Oberfläche versiegelte rötliche Lehmziegelschutterde EE OY-04-01, deren Entstehung als Resultat aus Erosionsprozessen einer Zeit der Nichtnutzung gedeutet wird. Die Ablagerung sammelte sich über lockerer, brauner Erde mit Asche EE OY-04-02, die auf der Lehmbegehungsfläche I 6347/038 = 6347/111 = 6347/112 = 6347/118 zu liegen kam und das Nutzungsende markiert. Die Begehungsfläche schloss im Norden an die Begehungsfläche der 9.–10. GNP in Raumeinheit KZ an. Nach Süden bestand zunächst eine Verbindung an die Begehungsfläche der 9.–10. GNP in Raumeinheit XZ (Beilage 14). Von der 11. bis zur 14. GNP nutzte man in XZ eine neue Begehungsfläche, die ebenfalls an I 6347/038 = 6347/111 = 6347/112 = 6347/118 in Hof OY anschloss (Beilage 15). Eine Verbindung nach Osten durch EY existierte nicht mehr (Abb. 159; Beilagen 36 bis 41).

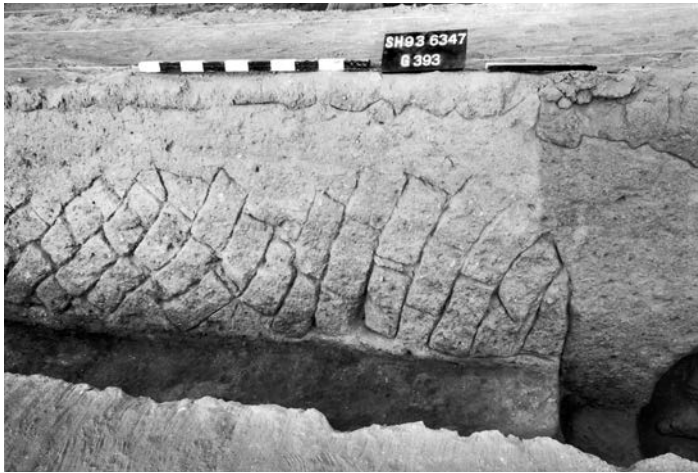
Abb. 160: Hof OY, im Verband verstärkte Mauersegmente aus Lehmziegeln EE OY-05-02.

Die Begehungsfläche der 9.–14. GNP versiegelte rötliche Lehmziegelschutterde mit Lehmziegelversturz EE OY-05-01 und im Verband verstürzte Mauersegmente aus Lehmziegeln EE OY-05-02 (Abb. 160). Beide Erdeinheiten EE OY-05-01 und EE OY-05-02 repräsentieren den Verfall des Roten Hauses, im Verlauf dessen Mauerteile der Hofbegrenzungsmauern im Verband herabstürzten. Im Norden des Hofes entstand eine Schwemmfläche I 6347/042, die steil gegen die Nordbegrenzungsmauer anlief.

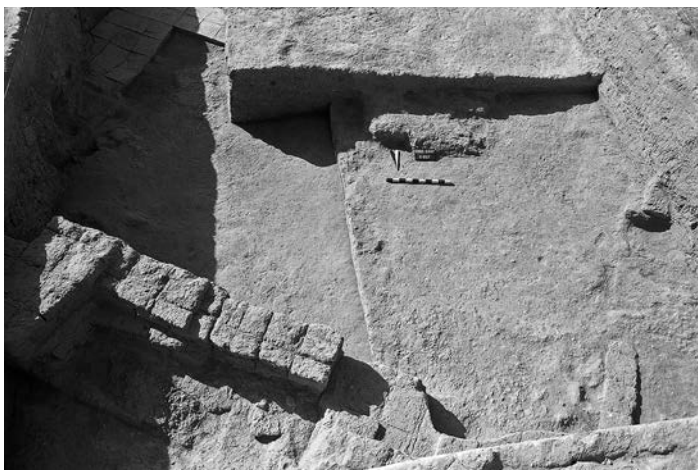
Abb. 163: Hof OY: Mauer ZM 213 mit regalartiger I 6347/051.

Norden an und schloss an die Begehungsflächen I 6547/014 = 6547/042 = 6547/135 in EY und I 6347/017 = 6349/375 = 6349/376 = 6349/377 in VZ an (6. GNP; Abb. 297; Beilage 33). Im Norden des Hofes errichtete man zwei schmale Mauern ZM 213 und ZM 254. Die Mauern begrenzten die Feuerstelle I 6347/032 (Abb. 164). In die Feuerstelle fielen Lehmziegelbrocken auf rötliche Lehmziegelschutterde mit sehr viel Asche EE OY-05-05, die als Nutzungsreste gedeutet werden. Im Osten lehnte eine regalartige Installation I 6347/051 an der Mauer an (Abb. 163).

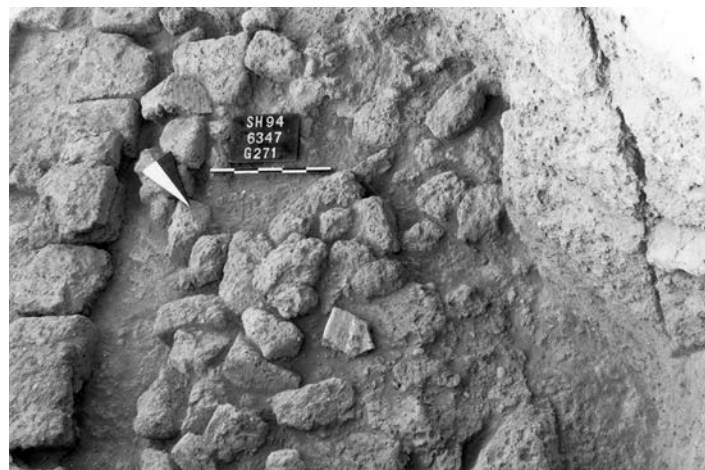
Abb. 161: Hof OY, Lehmbegehungsfläche I 6347/033 = 6347/044 (rechts), Lehmbegehungsfläche I 6147/051 = 6347/013 = 6347/049 = 6349/322 (links).

Unter der Schwemmfläche befand sich im Nordosten des Hofes OY eine Ablagerung aus rötlicher Lehmziegelschutterde mit vielen Steinen EE OY-05-03, die auf der festen Lehmbegehungsfläche I 6347/033 = 6347/044 auflag. Es handelt sich um eine lokale Begehungsfläche, die sich nur im Nordosten knapp über der Lehmbegehungsfläche I 6147/051 = 6347/013 = 6347/049 = 6349/322 gebildet hatte (Abb. 161). Zwischen beiden befand sich rötliche Lehmziegelschutterde mit viel Schwemmmaterial EE OY-05-04. Nach Süden, Westen und Osten vereinigten sich die beiden Flächen. In der Nutzungszeit der lokalen Begehungsfläche I 6347/033 = 6347/044 bestand kein Durchgang zu Raum VZ, da die Fläche gegen die Türzusetzung aus Lehmziegeln I 6347/046 zog (7. und 8. GNP; Beilagen 4, 34, 35). Ein Keramik-Rohrelement I 6347/047 ermöglichte eine Entwässerung aus Raum VZ in den Hof OY (Abb. 162).
