STRATIGRAPHIE UND ARCHITEKTUR  
DES »ROTEN HAUSES«  
VON TALL ŠĚḤ ḤAMAD / DŪR-KATLIMMU

VON FLORIAN JANOSCHA KREPPNER  
UND JOCHEN SCHMID

BERICHTE DER AUSGRABUNG  
TALL ŠĒḤ ḤAMAD / DŪR-KATLIMMU  
(BATSH)

Band 11

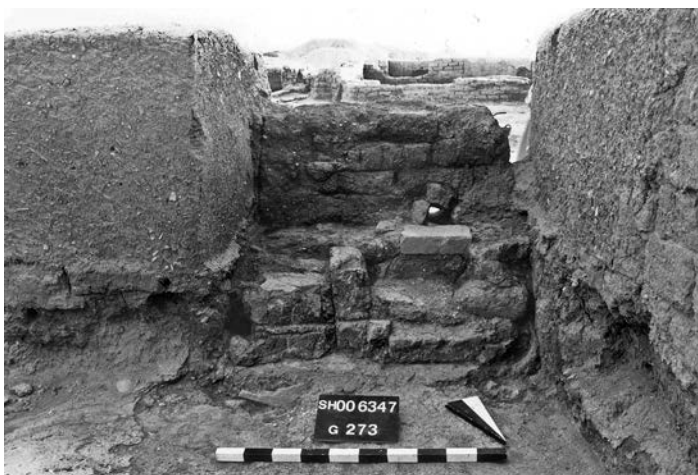
Abb. 164: Hof OY, Feuerstelle I 6347/032.

Norden an und schloss an die Begehungsflächen I 6547/014 = 6547/042 = 6547/135 in EY und I 6347/017 = 6349/375 = 6349/376 = 6349/377 in VZ an (6. GNP; Abb. 297; Beilage 33). Im Norden des Hofes errichtete man zwei schmale Mauern ZM 213 und ZM 254. Die Mauern begrenzten die Feuerstelle I 6347/032 (Abb. 164). In die Feuerstelle fielen Lehmziegelbrocken auf rötliche Lehmziegelschutterde mit sehr viel Asche EE OY-05-05, die als Nutzungsreste gedeutet werden. Im Osten lehnte eine regalartige Installation I 6347/051 an der Mauer an (Abb. 163).

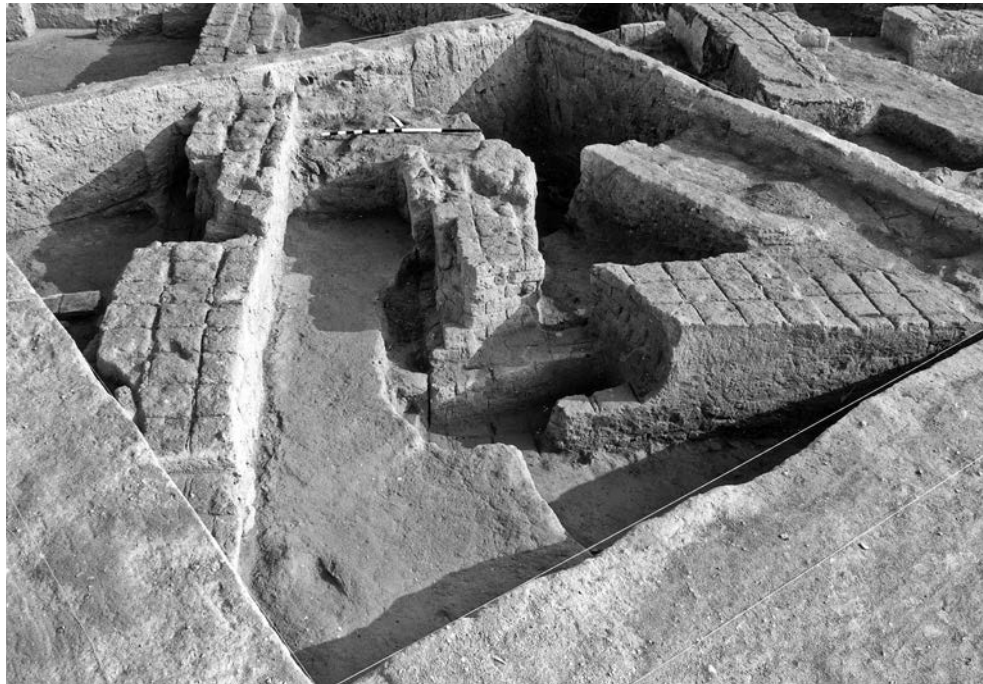
Abb. 165: Korridor GW, Nachnutzungsbegehungsfläche I 6345/060.

GW zum Hof OY. Als oberste Erdeinheit, die gegen die Begrenzungsmauern zog, lag rötliche Lehmziegelschutterde mit groben Versturzbrocken EE GW-04-01 auf der Lehmbegehungsfläche I 6345/060 auf. Die Erdeinheit schloss eine Aschelinschicht EE GW-04-02 ein und wird als Ablagerung aus Verfallsprozessen der Ruine des Roten Hauses gedeutet. Die Begehungsfläche bestand aus verfestigtem Lehm und zog an die Begrenzungsmauern ZM 225 und ZM 226 heran. Nach Süden stand sie mit I 6345/014 im Außenbereich EV sowie nach Norden mit der Nachnutzungsbegehungsfläche I 6147/051 = 6347/013 = 6347/049 = 6349/322 im Hof OY in Verbindung. Dies lässt auf eine Nutzung zur Zeit der 6.–8. GNP schließen (Abb. 165; Beilagen 4, 33 bis 35). Der Korridor öffnete sich in dieser Zeit nach Süden und Norden und stellte eine Verbindung vom Außenbereich zum Hof OY her. Von der Nachnutzungsbegehungsfläche aus legte man in die darunter befindlichen Erdbefunde die kleine Grube I 6345/117 an, die feine, hellbraune, lockere Erde EE GW-04-03 enthielt.

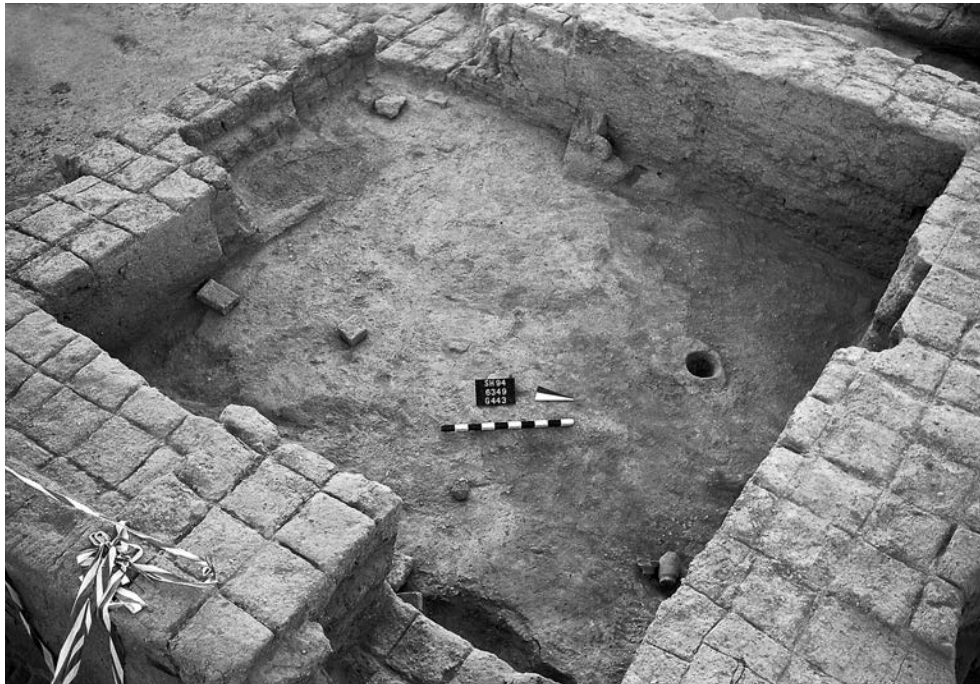
Abb. 166: Raum VZ, Lehmestrich aus Stampflehm I 6347/017 = 6349/375 = 6349/376 = 6349/377.

Die Bewohner nutzten den Lehmfußboden von der 6. bis zur 8. GNP (Beilagen 4, 33 bis 35; Abb. 166). In der 6. GNP bestand eine Verbindung zur Begehungsfläche I 6147/051 = 6347/013 = 6347/049 = 6349/322 des Hofes OY durch einen Eingang in der Mauer ZM 140. An der Westwange diente ein Ziegelbruchstück aus dem ehemaligen Plattenpflaster als Türangelstein I 6347/016. Er belegt, dass der Durchgang einst mit einer einflügeligen Tür verschlossen werden konnte. Zur Raumausstattung gehörten ein Mörser aus Basalt I 6349/374 und eine aus ungebrannten Ziegeln konstruierte Feuerstelle I 6349/379. Von dem Nachnutzungsfußboden schnitt die Grube I 6349/385 in die älteren Befunde ein. Die Grube wurde mit feiner, hellbrauner, weicher, lockerer Lehmerde mit Asche EE VZ-05-04 gefüllt und anschließend wieder verschlossen. Eine zweite Grube I 6349/384 wurde vor der Mauer ZM 190 angelegt und ebenfalls wieder ver-

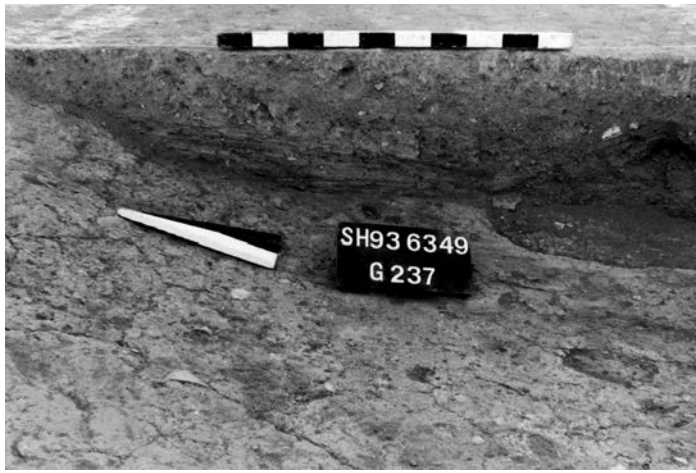
Abb. 167: Raum KZ, Mulde in Lehmbegehungsfläche I 6349/309 = 6349/023 = 6349/363 = 6349/364 = 6349/365.

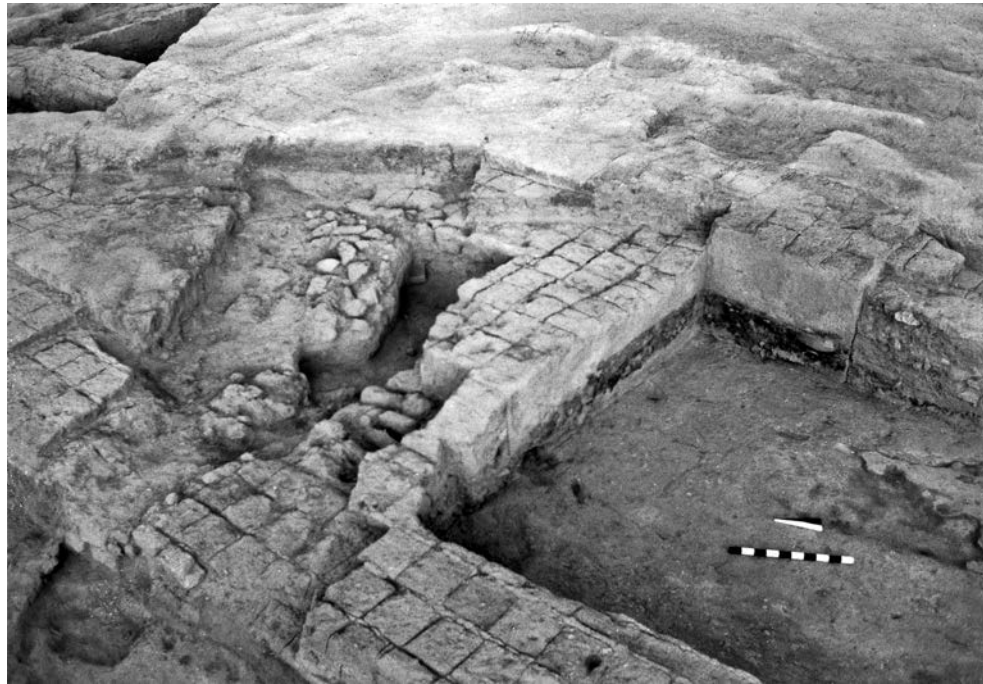
Abb. 168: rechts: Raum TT, ausgegraben; links: Raum PP, partiell ausgegraben, gefüllt mit Lehmziegelschutterde mit groben Lehmziegelversturzbrocken EE PP-04-01.

In Raum PP bildete sich rötliche Lehmziegelschutterde mit groben Versturzbrocken EE PP-04-01 (Abb. 168) als oberste Erdeinheit, die sich durch die Verfallsprozesse nach der Auflagerung auf dem Lehmestrich I 6149/064 abgelagerte (Niveau: 233,35 m; Beilagen 4, 33 bis 35). Während dieser Nutzungsphase existierte in der Ostbegrenzungsmauer ZM 88 eine Nische. Sie konnte durch eine einflügelige Tür verschlossen werden, wie der Türangelstein I 6149/063 vor der nördlichen Nischenwange erkennen lässt. In der Zeit der Nachnutzungen war der Durchgang zu Raum TT durch eine Lehmziegelsetzung verschlossen. Raum PP war deshalb nur von Norden durch Raum XX begehbar. Der Nachnutzungsfußboden I 6149/064 in PP band an den Nachnutzungsfußboden I 6149/057 in Raum XX an. Er war daher gleichzeitig in Benutzung.

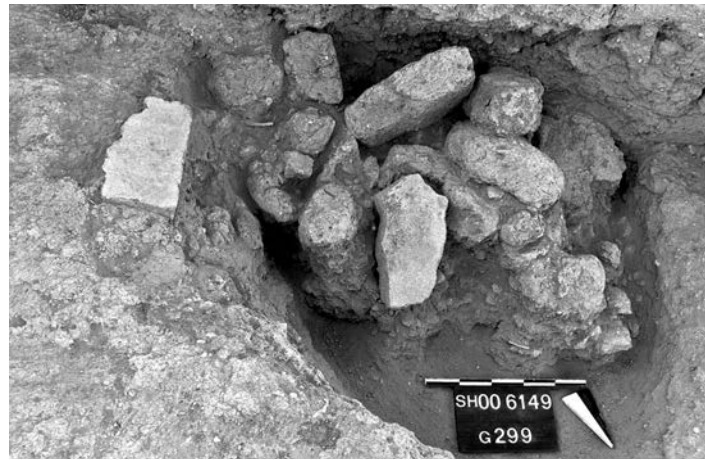
Abb. 169: Grubenfüllung bestehend aus Lehmziegelbrocken (EE XX-05-06).

Der Lehmestrich I 6149/057 versiegelte harte, rötlich-braune Lehmziegelschutterde EE XX-05-01, die stratifiziert auf dem Lehmestrich des Fußbodens I 6349/003 (Niveau: 233,32 m) auflag. In der Erdeinheit wurden vier nebukadnezarzeitliche Tontafeln gefunden (Abb. 367). Der Fußboden repräsentiert die letzte Nutzungsphase der Hauptnutzung, da er über Raum PP an den Hauptnutzungsfußboden in Raum TT anschloss (Abb. 48; Beilage 3). Im Durchgang zu Raum PP befand sich eine einflügelige Tür, deren Türangelstein I 6349/009 vor der Ostwange erhalten blieb. Die Tür existierte nur in der Nutzungsphase des Fußbodens I 6349/003. Nach Norden konnte der Durchgang zum Außenbereich KY ebenfalls durch eine einflügelige Tür verschlossen werden. Der Türangelstein I 6349/041 blieb vom Beginn bis zum Ende der Hauptnutzung in Betrieb. Die Tür wurde im Verlaufe der Hauptnutzung verschmälert. Der Fußboden I 6349/003 schloss wie in den älteren und jüngeren Nutzungsphasen an die Begehungsfläche I 6349/016 = 6349/039 = 6351/036 im Außenbereich KY an. Im Fußboden I 6349/003 entstand eine 15 cm tiefe Mulde I 6149/058, in der sich lockere, braune Lehmerde EE XX-05-02 sammelte. Während der Fußbodenutzung legte man drei Gruben an: in der Nordwestecke des Raumes die Grube I 6349/051, die mit fester, sandiger Erde EE XX-05-03 gefüllt war. Die Grube wurde durch ein parthisch-römisches Grab partiell gestört. In der Westecke des Raumes lag die Grube I 6149/069, in der eine Abfolge von drei Erdeinheiten als Füllung festgestellt wurde: eine hellbraune, sehr feine, sandige Erde EE XX-05-05 als obere Verfüllung, hellbraune Lehmziegelbrocken EE XX-05-06 darunter (Abb. 169), und zuunterst hellbraune, sandige Erde EE XX-05-07.

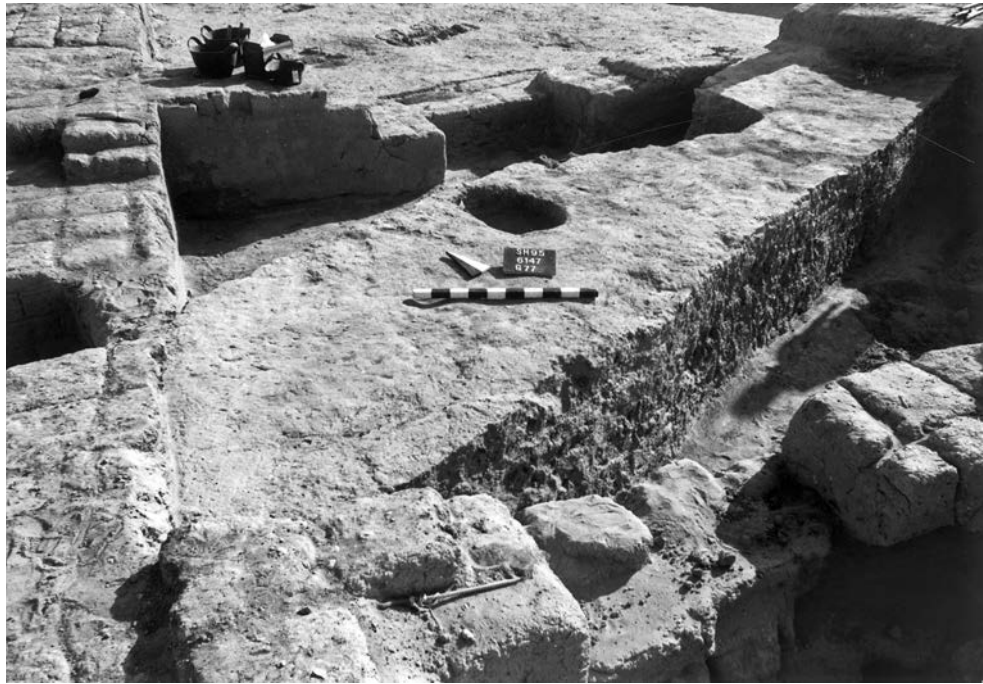
Abb. 170: Raum XZ, Lehmbegehungsfläche I 6145/105 = 6147/090 = 6345/085 im Stegbereich.

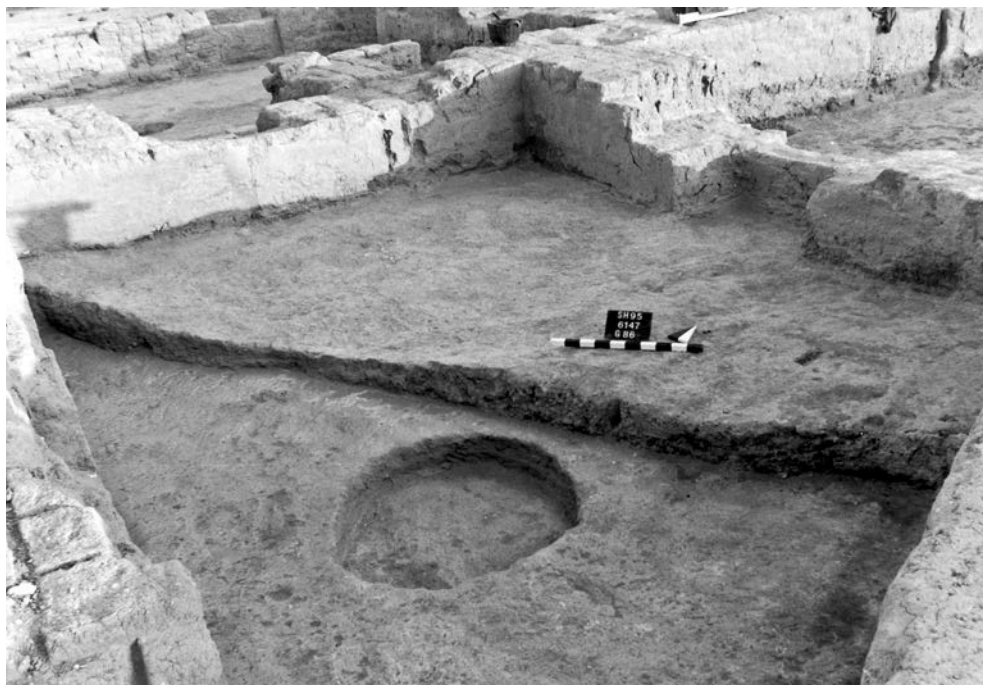
Abb. 171: Raum XZ, Hauptnutzungsfußboden (unten) und Nachnutzungsbegehungsfläche I 6145/114 = 6147/073 (oben).

Die Begehungsfläche der 9.–10. GNP versiegelte die älteren Befunde. Im Nordwesten des Raumes XZ existierte eine Erdeinheit bestehend aus rötlich-braunem Lehmziegelversturzt in Lehmziegelschutterde EE XZ-07-01. Die Erde wird als Ablagerung einer Phase der Nichtnutzung gedeutet, während der durch Erosionsprozesse Mauerteile herabfielen. Die EE XZ-07-01 überlagerte dunkelbraun-schwarze Lehmziegelschutterde mit Asche EE XZ-07-02, die stratifiziert auf der Lehmbegehungsfläche I 6145/114 = 6147/073 auflag und das gewaltsame Ende der Nutzung dokumentiert (Beilage 5). Die Begehungsfläche schloss an I 6147/051 = 6347/013 = 6347/049 = 6349/322 in Hof OY, I 6145/107 in Raum QX und I 6145/121 in ZX an. Sie wurde von der 6.–8. GNP genutzt (Beilagen 4, 33 bis 35; Abb. 171).

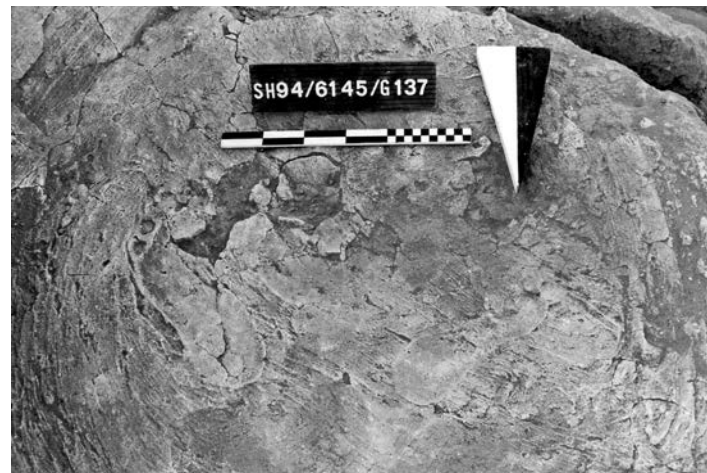
Abb. 172: Raum QX, Fußabdrücke im Kalkestrich des Beckens I 6145/025.

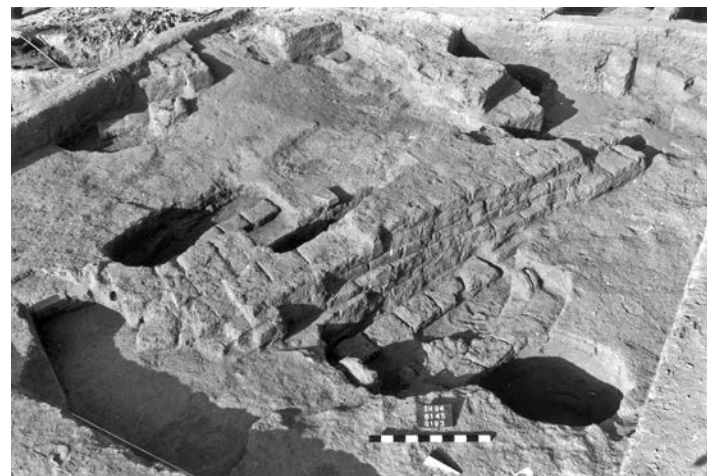
Abb. 173: Raum QX (Bildmitte bis oben links), 11.–14. GNP: Lehmestrich I 6145/047 = 6145/082.

- XZ: I 6145/032 = 6145/035 = 6345/045 = 6345/020 Lehmbegehungsfläche (Abb. 173),
- QX: I 6145/047 = 6145/082 = EE QX-05-04 Lehmestrich (Abb. 173), I 6145/036 Türschwelle aus Ziegeln,

Rote, kompakte Lehmziegelschutterde EE QX-04-01 akkumulierte sich als oberste Erdeinheit in QX. Sie zog gegen die Begrenzungsmauern und wird als Ablagerung aus Erosionsprozessen der Ruine des Roten Hauses nach der endgültigen Auffassung gedeutet. Im Osten des Raumes war ein lokaler Erdbefund aus dunkelbrauner, feiner, Erde EE QX-04-02 in sie eingebettet. An der Nordmauer lagerte sich eine ca. 50 cm große Aschelinse I 6145/053 bestehend aus feiner hellgrauer Asche EE QX-04-03 ab. Da EE QX-04-03 keinen Bodenkontakt hatte, ist die Asche während der Verfallsprozesse eingeflossen. Die Erdeinheiten EE QX-04-01 und EE QX-04-03 überlagerten braune Lehmziegelschutterde mit Asche EE QX-05-01, hellgraue, feine Asche EE QX-05-02 und einen Brandfleck I 6145/048 mit roter Branderde, Asche und Holzkohle EE QX-05-03, die stratifiziert auf dem Fußboden der letzten Raumnutzungsphase auflagen und das Nutzungsende markieren. In EE QX-05-02 wurden zwei Ostraka ausgegraben (Abb. 385). Der Fundkontext in aschehaltiger Erde auf dem Fußboden ist von größter Bedeutung für die Datierung der Nachnutzungen, denn es handelt es sich um den jüngsten Fundkontext in der Ruine des Roten Hauses, in dem Schriftfunde auf einem Fußboden angetroffen wurden und mit dem Nutzungsende zu liegen kamen. Der Fußboden schloss nach Norden an die Begehungsfläche I 6145/032 = 6145/035 = 6345/045 = 6345/020 in XZ an und ist daher der 11.–14. GNP zuzuordnen. Im Durchgang blieben Reste der Schwelle aus Fragmenten gebrannter Ziegel I 6145/036 erhalten. In die Südmauer ZM 223 hatten die Bewohner einen neuen Durchgang I 6145/075 zum Raum RX eingefügt, dessen Begehungsfläche I 6145/062 = 6145/069 anschloss. Der Türangelstein I 6145/072 = 6145/076 beweist, dass der Durchgang mit einer Tür verschlossen werden konnte. Der Lehmestrich I 6145/047 = 6145/082 (Abb. 173; Beilagen 38 bis 41) ist durch Unregelmäßigkeit und Reparaturen

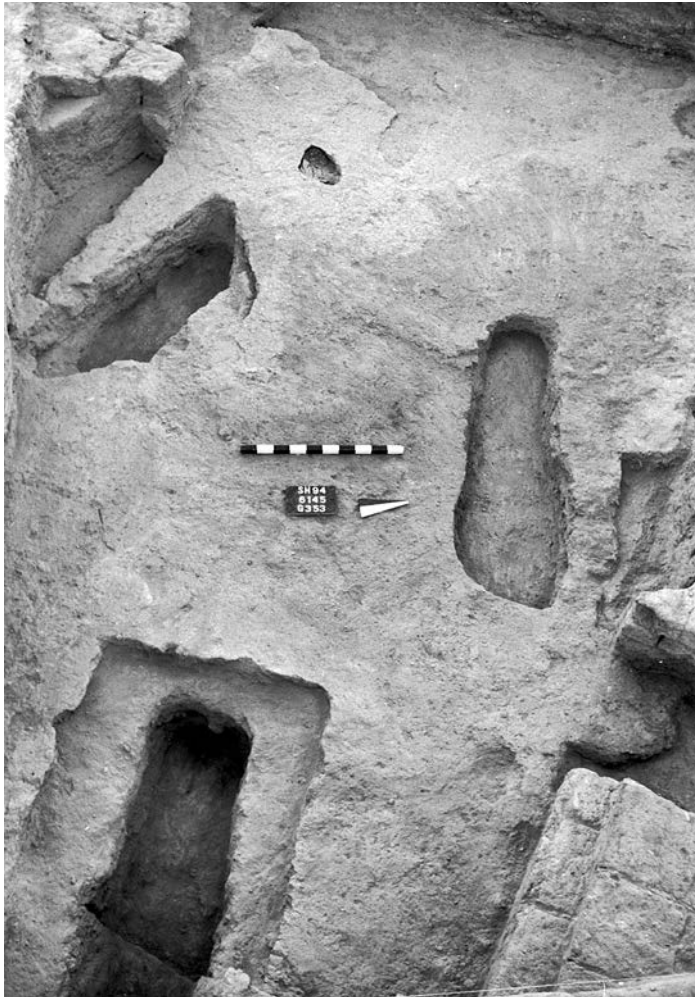
Abb. 174: Raum QX, 9.–10. GNP: Lehmestrich I 6145/104.

Der Fußboden der 11.–14. GNP versiegelte die älteren Befunde. Unter dem Fußboden lag lockere, graue Erde mit Asche und Holzkohle EE QX-06-01 (Abb. 72, 73),<sup>295</sup> die auf dem Lehmestrich I 6145/104 auflag. Die Entstehung der Erde ist auf ein Nutzungsende mit starker Brandeinwirkung zurückzuführen. Eine Reparatur des Fußbodens ist mit dem lokalen Lehmestrich I 6145/103 belegt. Der Fußboden schloss an I 6145/105 = 6147/090 = 6345/085 in XZ an. Damit ist er der 9.–10. GNP zuzuweisen (Beilagen 14, 36 und 37; Abb. 174).

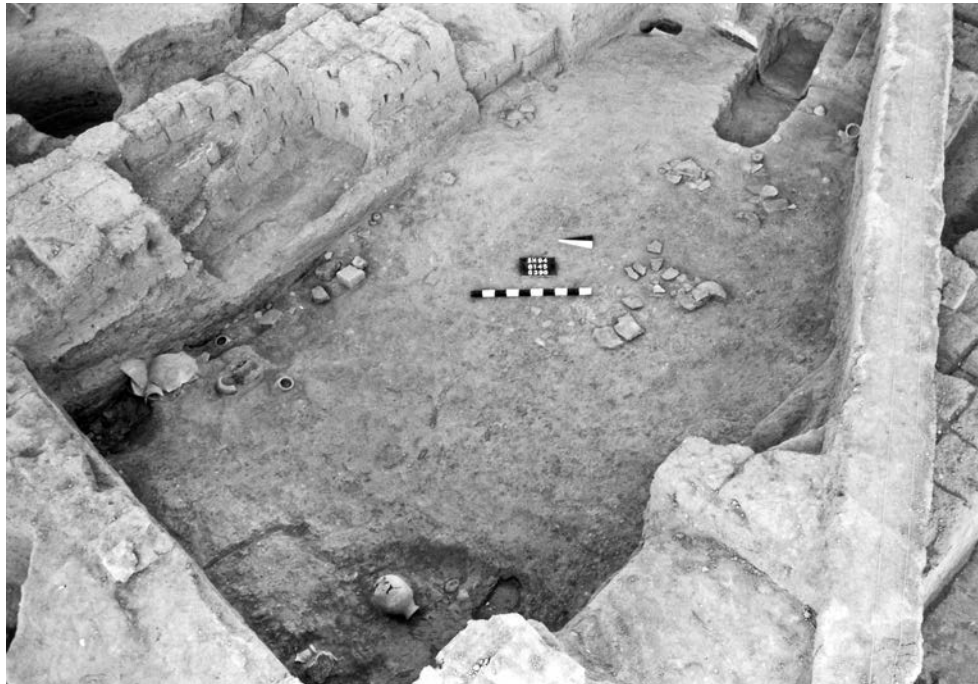
Abb. 175: Raum QX, 6.–8. GNP: Lehmestrich I 6145/107.

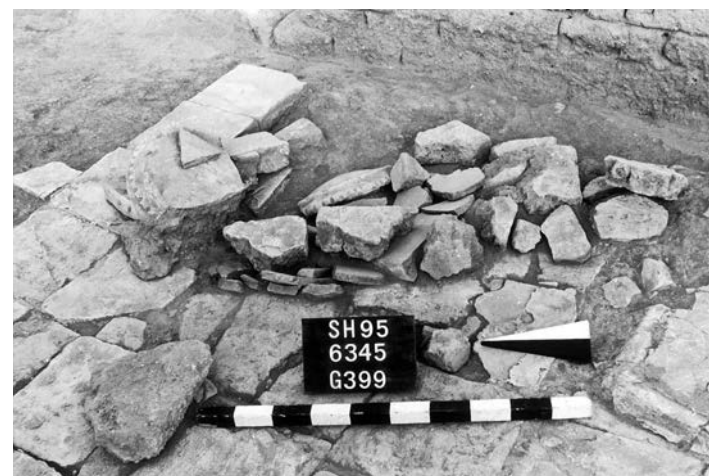
Abb. 177: Raum SX, gestörtes Ziegelpflaster I 6145/041 = 6345/035.

Aufgrund des Befundes, dass die Grube zwar verfüllt, aber unabgedeckt vorgefunden wurde und Ziegelfragmente in der nahen Umgebung lagen (Abb. 177), wird die Grube als Raubgrube gedeutet, die am Hauptnutzungsende im Rahmen der Zerstörungs- und Plünderungsaktionen ausgehoben wurde. Die Vermutung, dass sich an dieser Stelle ein Grab befunden haben könnte, was ausgeraubt worden wäre, konnte nicht bestätigt werden.

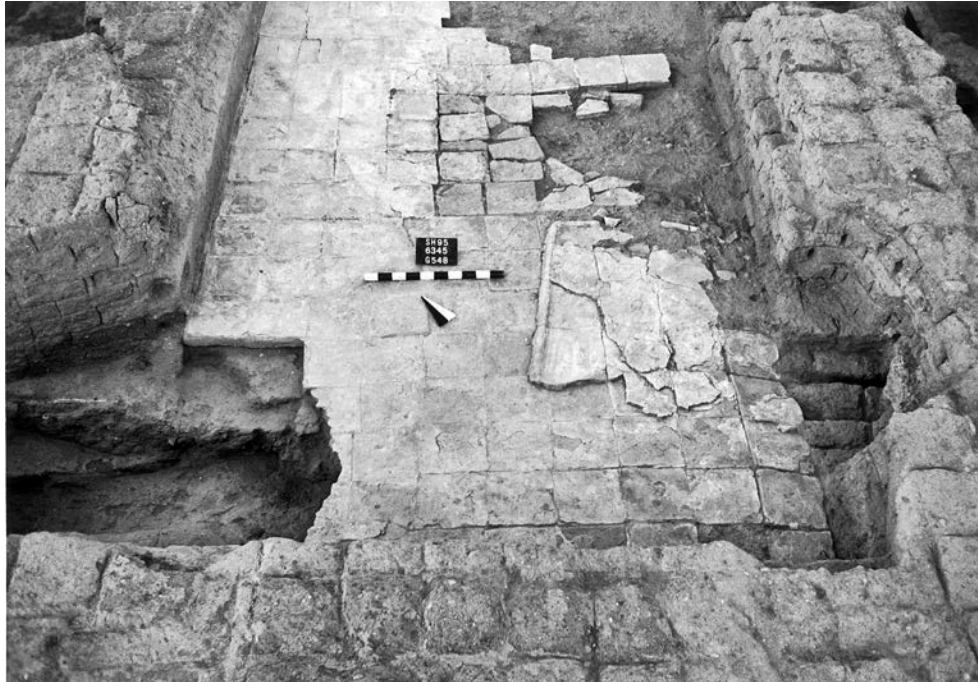
Abb. 178: Raum SX, Ziegelpflaster I 6145/041 = 6345/035 mit Reparatur I 6345/109 nördlich der Wanne.

In Testschnitt T 08/6345/12 wurde die Stelle des Pflasters untersucht, die Unregelmäßigkeiten in der Mitte des Raumes aufwies. Unter dem Pflaster existierte eine Setzung ungebrannter Lehmziegel I 6345/109. Da die Ziegel sich nicht im Profil des Testschnittes fortsetzten, entsprach die Setzung den Ausmaßen der beschädigten Stelle des Pflasters. Die Lehmziegelsetzung wird als Reparaturmaßnahme des Fußbodens an dieser Stelle gedeutet. Offensichtlich war das Pflaster an dieser Stelle neben der wannenartigen Installation mit Wasserabfluss in den Außenbereich abgesackt, weshalb der Untergrund repariert werden musste. Dafür wurde das Originalpflaster hoch genommen und lokal mit der Lehmziegelsetzung I 6349/109 unterlegt. Bei der Wiederauflage der Plasterziegel entstanden dann jedoch Un-

ebenheiten (Abb. 178). Die Ziegelsetzung versiegelte ältere Befunde und wurde als EE SX-10-01 (rötliche, feste Lehmziegel) abgetragen. Darunter lag rötliche, feste Lehmerde EE SX-11-01, die über die Mauer AM 112 hinwegzog und sich auf der Lehmbegehungsfläche im Westen (I 6345/114) und Osten (I 6345/113) der Mauer ablagerte. Die Erdeinheit wird als Bauschutt gedeutet, der während der Präparierungsarbeiten des Baugrundes für die Errichtung des Roten Hauses eingebracht wurde. Die Erdeinheit wurde von der Baugrube der ZM 225 geschnitten. Die Ablagerung erfolgte also vor der Aushebung der Baugrube. Die Mauer AM 6345/112 und die mit ihr verbundenen Lehmböden demonstrieren einmal mehr, dass eine ältere Bebauung dem Roten Haus weichen musste und von ihm überbaut wurde.

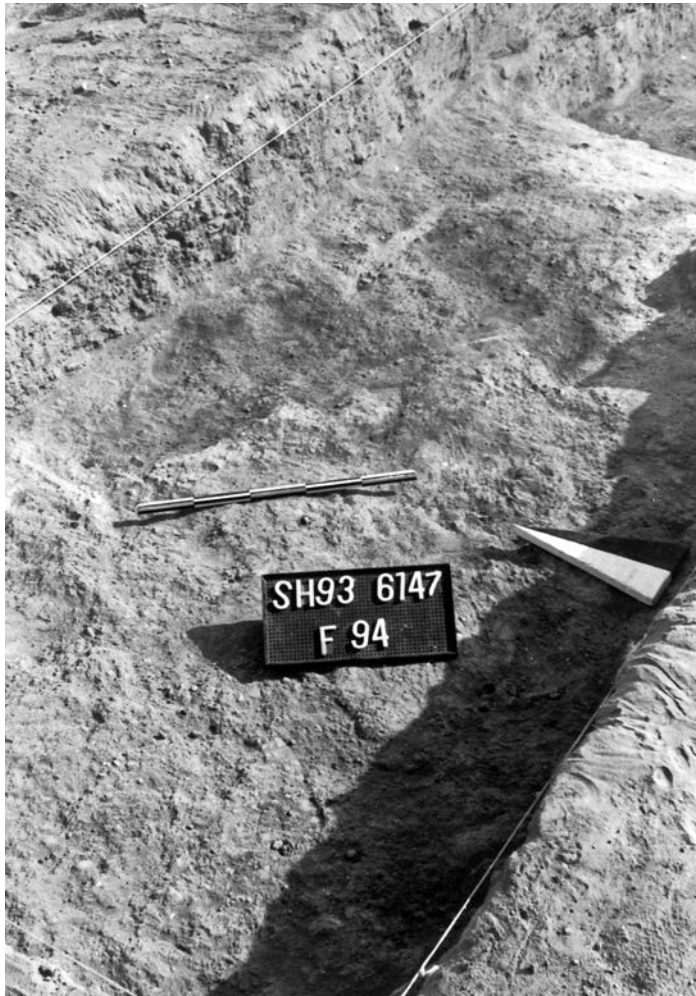
Abb. 179: Hof WZ, 14. GNP: Lehmbegehungsfläche I 6147/033 mit Gruben I 6147/080 gefüllt mit Asche und Brandresten EE WZ-05-02.

genutzt wurde (Beilagen 15, 41). Die Raumeinheiten im Norden des Hofes WZ blieben ungenutzt, da dort keine zugehörigen Begehungsflächen existierten. In der Mitte des Hofes dagegen hoben die Bewohner drei Gruben I 6147/080 aus und füllten sie mit Asche und Brandresten EE WZ-05-02 (Abb. 179). Anschlüsse bestanden zu den Lehmbegehungsflächen UY I 6145/007 = 6145/094, LX I 6147/033 und AW I 6145/074. Zugang zu Trinkwasser ermöglichte der Brunnen in KX.

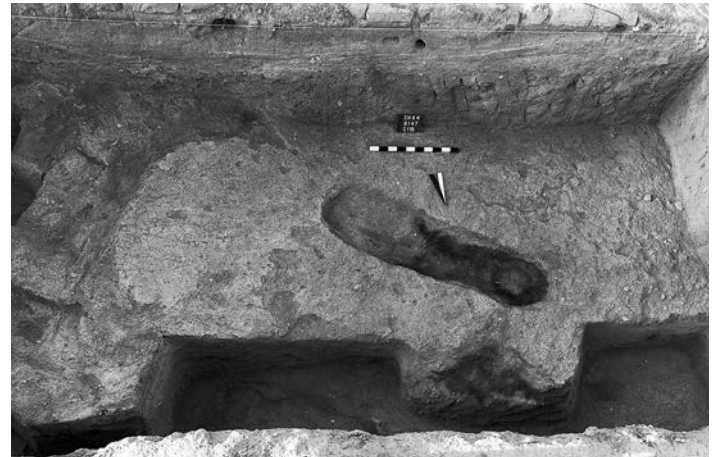
Abb. 180: Hof WZ, Lehmbegehungsfläche der 11.–13. GNP: I 6147/085 = 6147/056 = 6147/065 = 5947/020.

hungsfläche I 6147/085 = 6147/056 = 6147/065 = 5947/020 ab und markierte ihr Nutzungsende. Die Begehungsfläche schloss in AW an I 6145/077, in UY an I 6145/010, in VY an I 5945/006, in TY an I 5947/025, in TZ an I 5947/044, in KX an I 6147/071 = 6147/087, in LX an I 6147/115 an. Dies lässt auf eine Nutzung von der 11. bis zur 13. GNP schließen (Beilagen 14, 38 bis 40; Abb. 180).

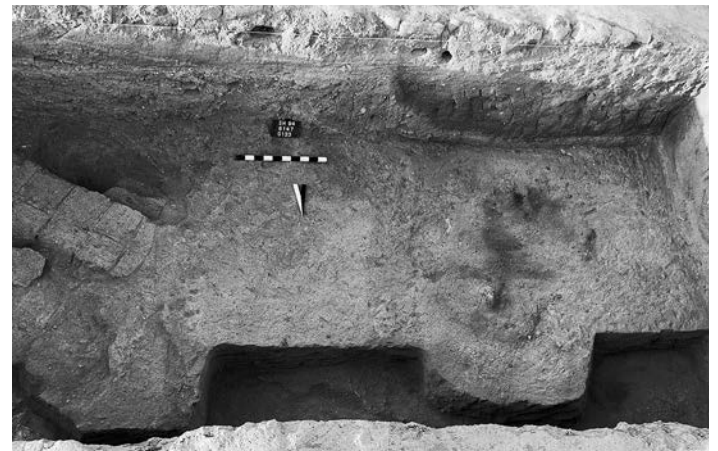
Abb. 181: Hof WZ: schwarze, feine, sehr weiche Asche EE WZ-06-02 liegt auf der Lehmbegehungsfläche der 9.–10. GNP: I 6147/095 = 5947/024 = 6145/092.

Die Lehmbegehungsfläche versiegelte rötlich-braune, harte Lehmerde EE WZ-06-01, deren Ablagerung als Resultat aus Erosionsprozessen angesehen wird. Die Erdeinheit überlagerte schwarze, feine, sehr weiche Asche EE WZ-06-02, die in der Senke der Hofmitte stratifiziert auf der Lehmbegehungsfläche I 6147/095 = 5947/024 = 6145/092 auflag und ihr Nutzungsende markiert (Abb. 181). Der Anschluss an I 6147/084 = 6145/011 in AW verweist auf eine Nutzung der I 6147/095 = 5947/024 = 6145/092 in der 9. und 10. GNP (Beilagen 36, 37).

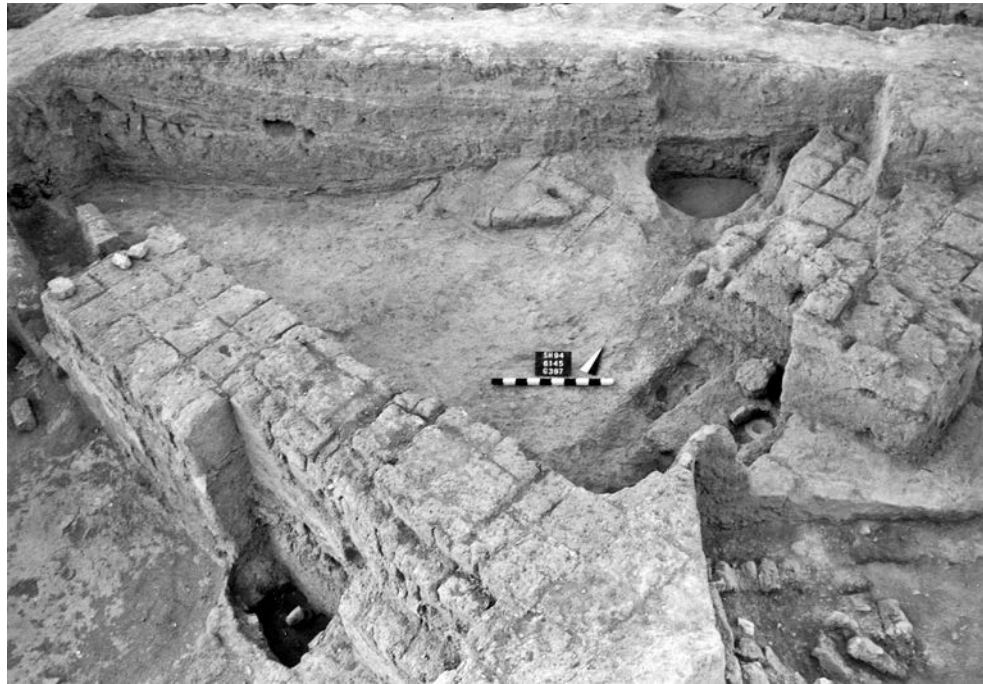
Abb. 184: Raum AW, Lehmbegehungsfläche der 6.–8. GNP: I 6145/086 = 6145/011 = 6145/015.

Die nächst folgende Lehmbegehungsfläche I 6145/086 = 6145/015 (Abb. 184) repräsentiert den am besten erhaltenen Zustand des Begehungsflächenpakets; sie wurde als EE AW-09-01 (graubrauner Lehmestrich) abgetragen. Die Lehmbegehungsfläche I 6145/112 stellt den ältesten Zustand des Begehungsflächenpakets dar. Während der Nutzung der unmittelbar aufeinander verschmierten Lehmestriche existierte eine Tür zu Korridor ZX im Osten, die durch eine einflügelige Tür verschließbar war. Dies ist durch den Türangelstein I 6145/116 erwiesen. Die Tür verband I 6145/086 = 6145/015 mit I 6145/121 in ZX. Alle Begehungsflächen sind der Zeit der 6.–8. GNP zuzuweisen. (Beilagen 33 bis 35).

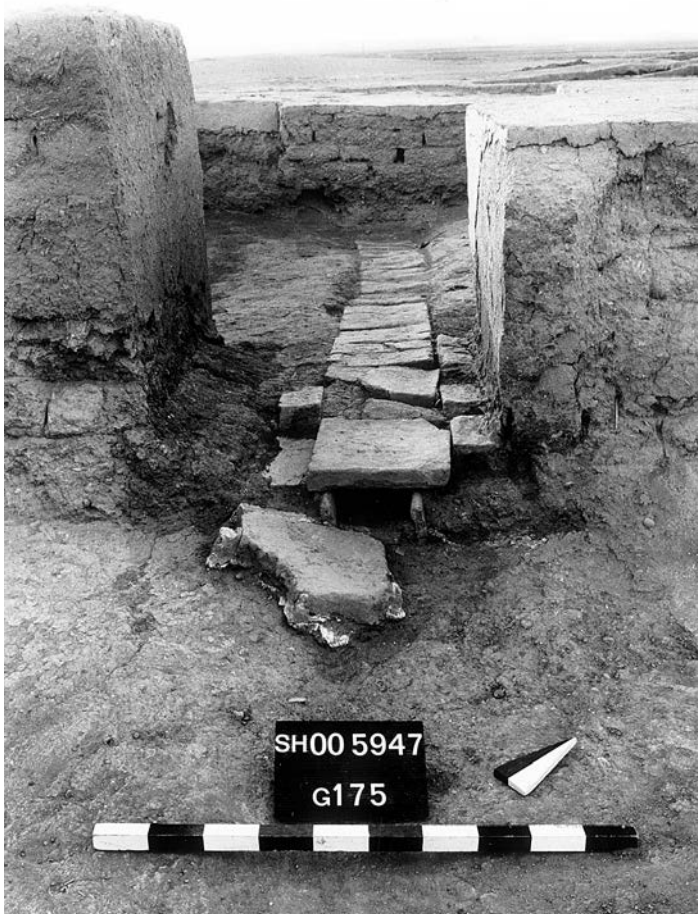
Abb. 185: Raum TY, Entwässerungsrinne des Hofes WZ.

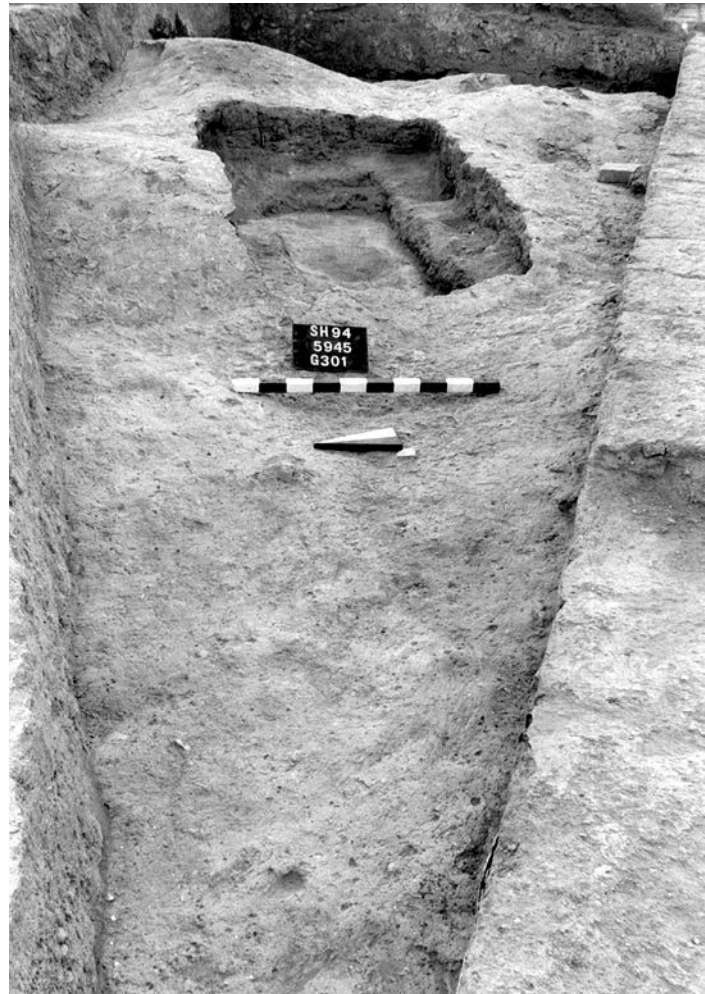
Abb. 186: Raum VY, Lehmbegehungsfläche I 5945/006.

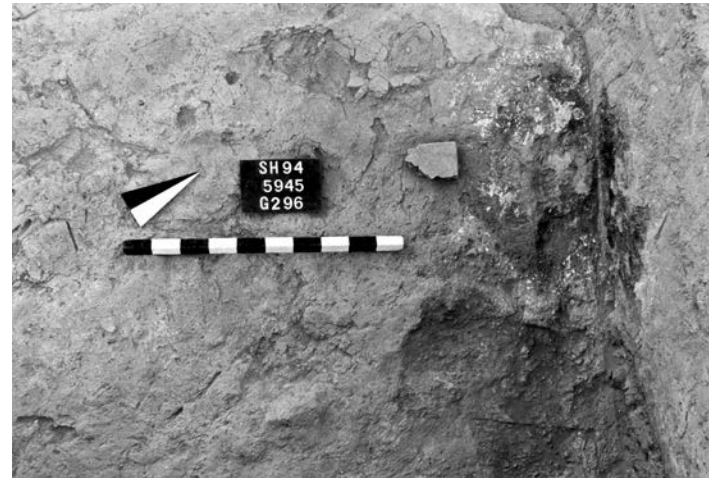
Abb. 187: Raum VY, Brandfleck auf Lehmbegehungsfläche I 5945/006.

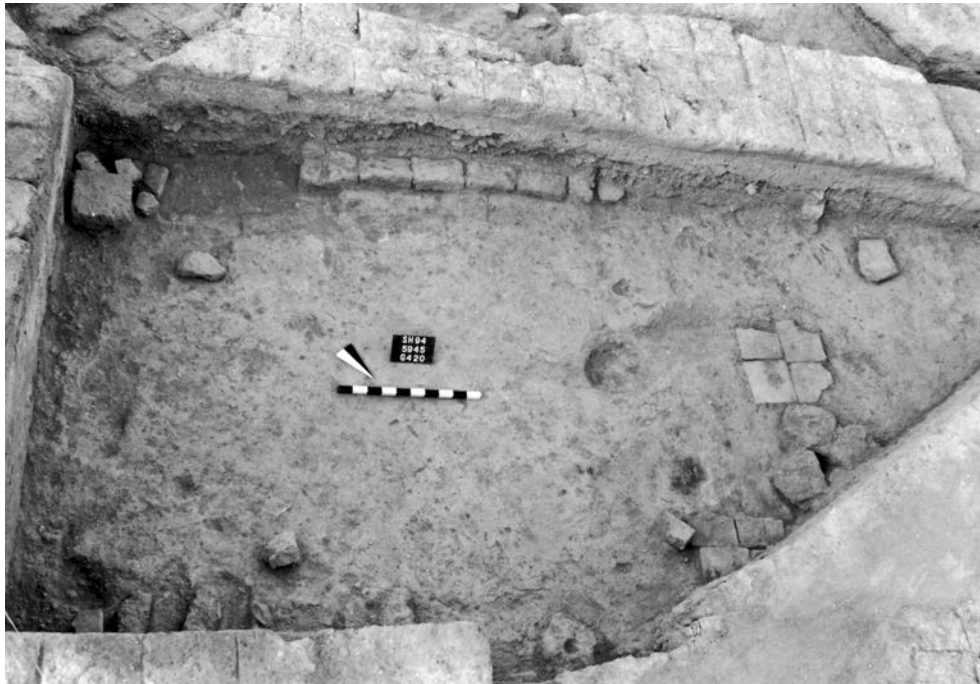
Abb. 188: Raum VY, Lehmestrich I 5945/009 = 5947/015.

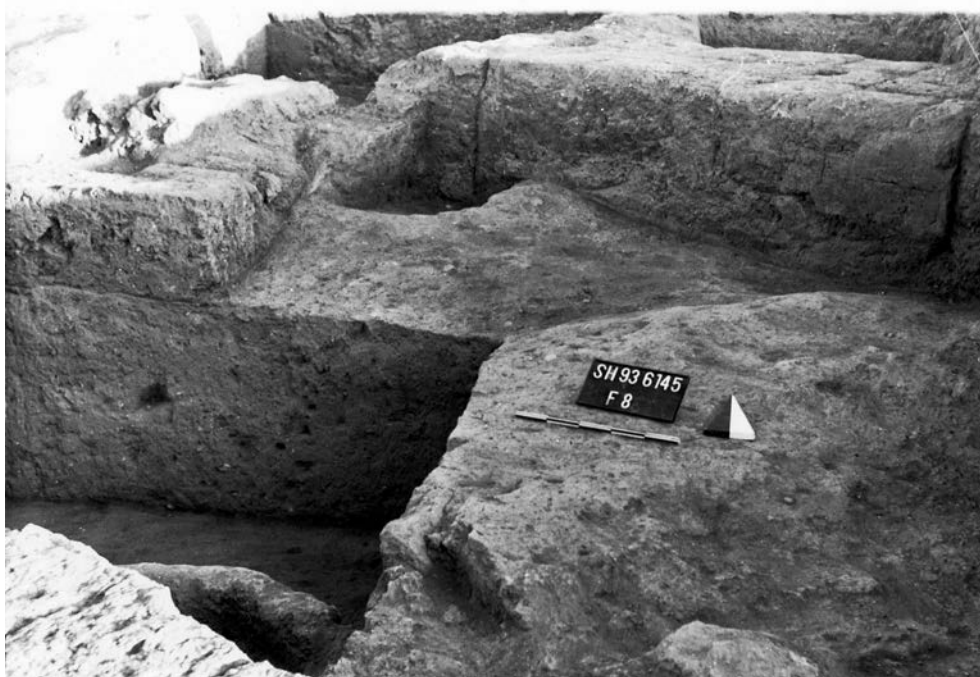
Abb. 189: Raum UY, Oberfläche I 6145/007 = 6145/094.

Die oberste Erdeinheit, die gegen die Begrenzungsmauern der Raumeinheit UY zog, bestand aus rötlich-brauner Lehmziegelschutterde mit Lehmziegelbrocken EE UY-04-01. Sie akkumulierte sich auf der Lehmbegehungsfläche I 6145/007 = 6145/094 und wird als Ablagerung aus Erosionsprozessen gedeutet. Wegen ihrer Beschaffenheit und ihres unregelmäßigen Verlaufs wird I 6145/007 = 6145/094 als Begehungsfläche eines unbedachten Hofbereiches interpretiert. Der Anschluss der Begehungsfläche an I 6147/033 in Hof WZ belegt ihre Nutzung in der 14. GNP (Abb. 189; Beilagen 15, 41).

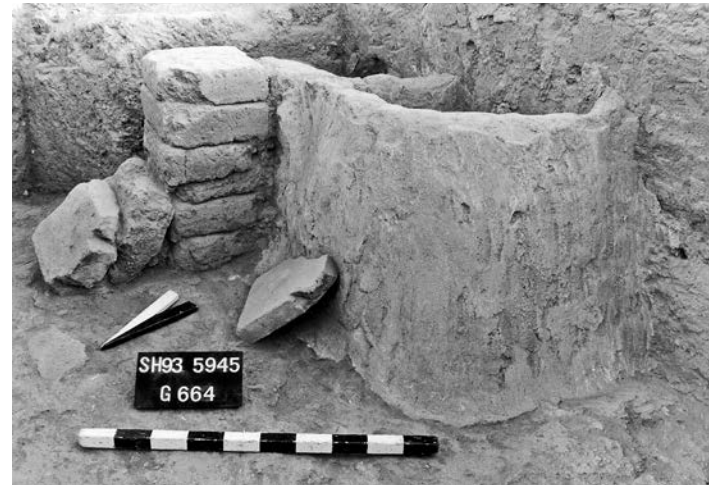
Abb. 191: Raum UY, mit Kalkputz verstrichenes Becken I 6145/008.

04. In dem mit einem Kalkestrich verstrichenen Becken I 6145/008 lagerte sich weiche braune Erde EE UY-05-05 ab. Das Becken wurde in der Ausgrabung als EE UY-05-10 (rötlichbraune, feine Lehmerde und Lehmziegel) abgebaut. In der Feuerstelle I 6145/097 befand sich dunkelgrau-schwarze Asche EE UY-05-06, die als Nutzungsrest des Betriebs der Feuerstelle gewertet wird. In der Nische I 6145/101 legten die Bewohner vom Fußboden aus eine Grube I 6145/102 = 6145/149 an, in der zwei Erdeinheiten als Füllmaterial abgelagert wurden. Die obere bestand aus brauner feiner Erde EE UY-05-07, die untere aus rotbrauner, feiner Lehmerde EE UY-05-08. In der Ostecke des Raumes UY hoben sie im Verlauf der Nutzung die Grube I 6145/148 aus, deren Füllung aus rotbrauner, feiner Lehmerde EE UY-05-09 bestand.

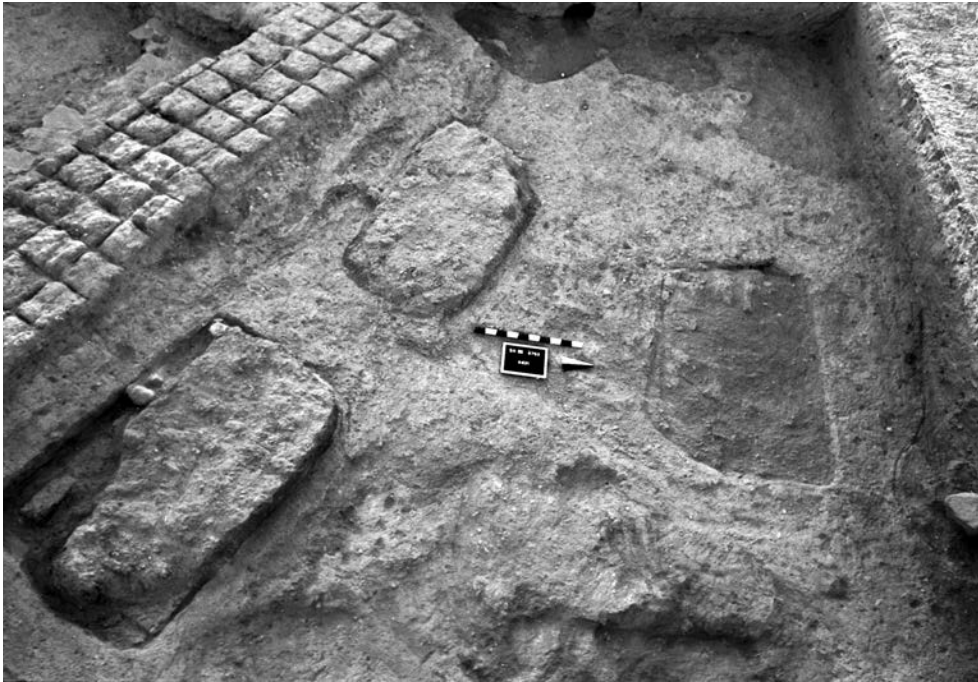
Abb. 192: Außenbereich HU, Lehmbegehungsfläche I 6751/074 = 6753/001. Gruben parthisch-römischer Gräber schneiden ein.

Im Außenbereich HU akkumulierte sich als oberste Erdeinheit dunkle, weiche, rötlich-braune Lehmziegelschutterde EE HU-04-01. Sie wird als Produkt aus Erosionsprozessen gedeutet. Die Erde überlagerte dunkelbraunes, dichtes, hartes Erdmaterial mit Lehmziegelversturz und weißen Kalksprenkeln EE HU-05-01, das auf der Lehmbegehungsfläche I 6751/074 = 6753/001 stratifiziert auflag und ihr Nutzungsende markiert. Die Begehungsfläche stieg im Niveau gegen die Begrenzungsmauern des Roten Hauses an (Abb. 192). Sie repräsentiert die jüngste Nutzungsphase des Außenbereichs HU.

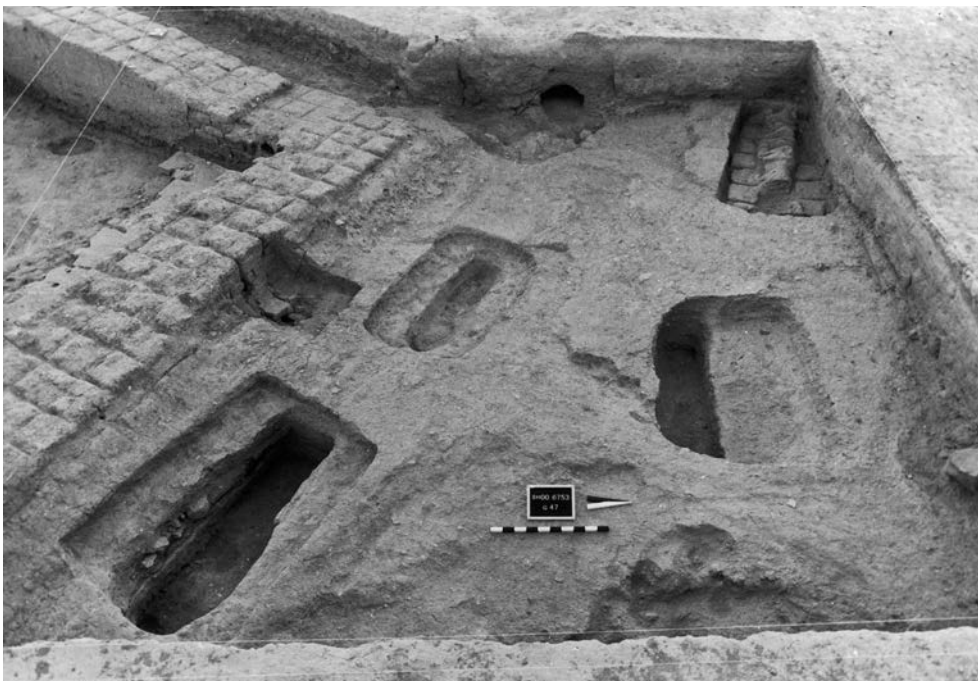
Abb. 193: Außenbereich HU, Lehmbegehungsfläche I 6753/005.

Sie versiegelte harte, poröse Lehmziegelerde EE HU-06-01, die sich lokal im Bereich der Böschung über dem Rinnenauslass der ZM 333 aus Raum OU abgelagert hatte. Lockere, sandige, graue, aschehaltige Lehmerde EE HU-06-02 lag stratifiziert auf der harten Lehmbegehungsfläche I 6753/005 (Abb. 193) und markiert ihr Nutzungsende.

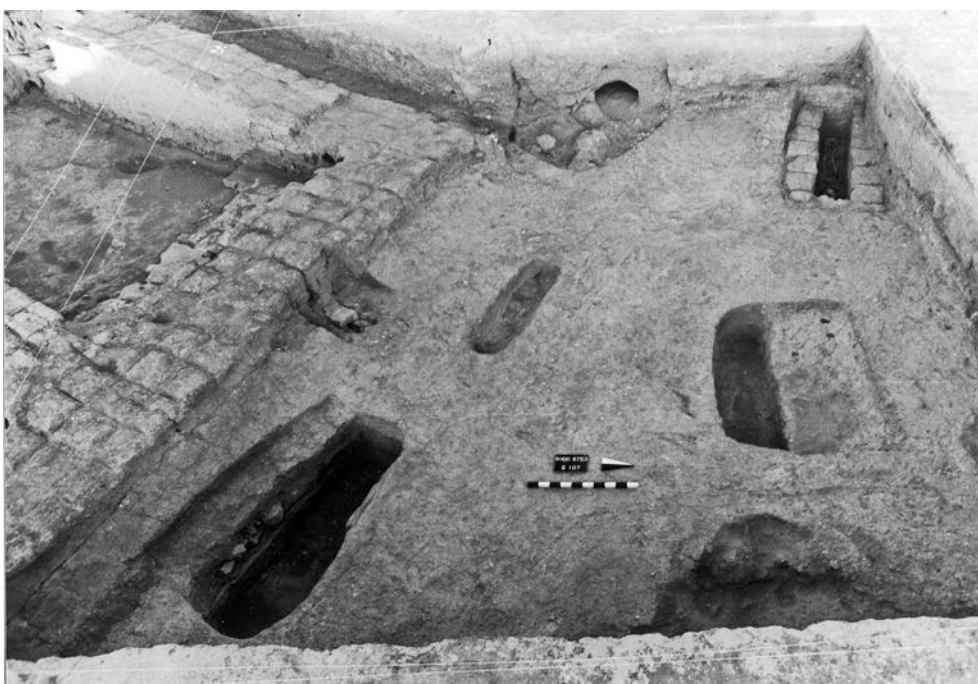
Abb. 194: Außenbereich HU, Lehmbegehungsfläche I 6753/006.

Die I 6753/005 versiegelte drei Erdeinheiten. Vor der Begrenzungsmauer ZM 333 des Roten Hauses sammelte sich im Bereich der Böschung über dem Rinnenauslass harte, poröse Lehmziegelerde EE HU-07-01. Auf der Außenbegehungsfläche I 6753/006 (Abb. 194) lagerte sich sandige, rotbraun-graue, aschehaltige Lehmerde EE HU-07-02 ab, die ihr Nutzungsende markiert. Im Westen des Quadranten unterschied sich die Erdbeschaffenheit auf der Begehungsfläche mit rötlich-brauner, fester Lehmerde EE HU-07-03, die als Erdablagerung aus Erosionsprozessen gedeutet wird.

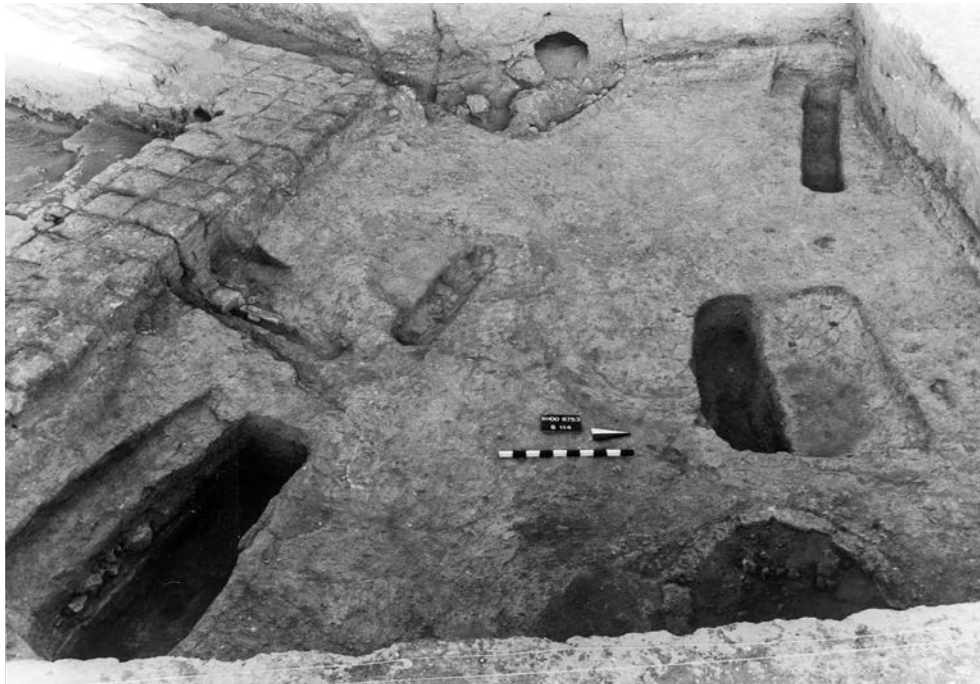
Abb. 195: Außenbereich HU, Lehmbegehungsfläche I 6753/008.

Die Lehmbegehungsfläche I 6753/006 versiegelte rotbraune, feste, dichte Lehmerde EE HU-08-01, die sich über der Lehmbegehungsfläche I 6753/008 (Abb. 195) gesammelt hatte. Im Osten des Quadranten existierte ein Halbrund

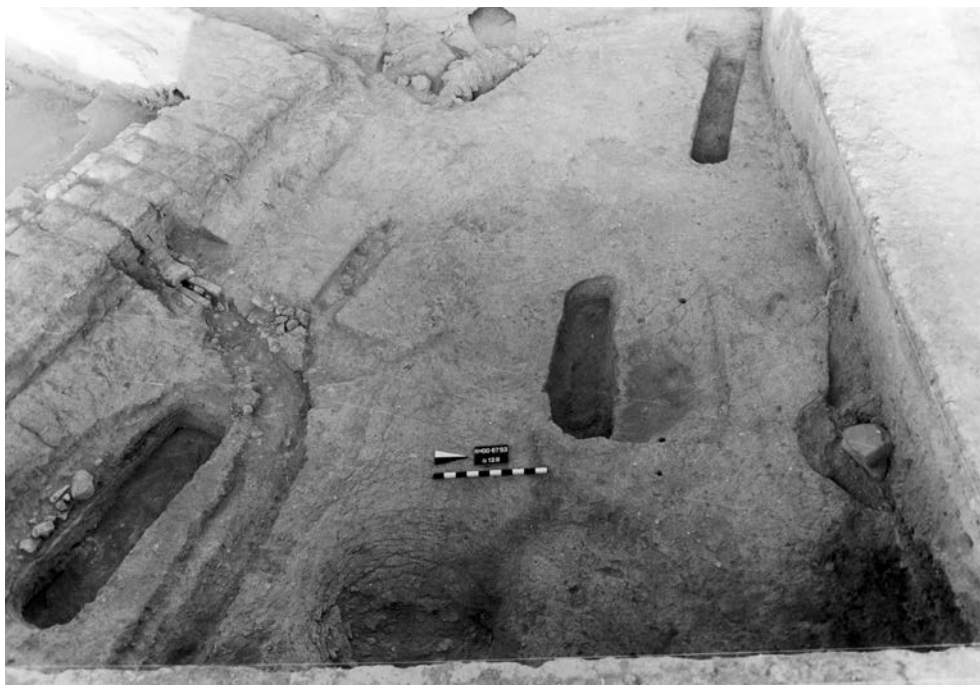
Abb. 196: Außenbereich HU, Lehmbegehungsfläche I 6753/009 aus der Zeit der Hauptnutzung des Roten Hauses.

Die Außenbegehungsfläche der Hauptnutzung ist die Lehmbegehungsfläche I 6753/009 (Abb. 196), da sie als unterste Begehungsfläche an den Außenmauern des Roten Hauses wie eine Anböschung hochzog. Dies konnte in dem Profil der Grube des Grabes 98/047 nachgewiesen werden. Auf der Außenbegehungsfläche der Hauptnutzung lag rotbraune Lehmerde mit Asche EE HU-09-01 stratifiziert auf

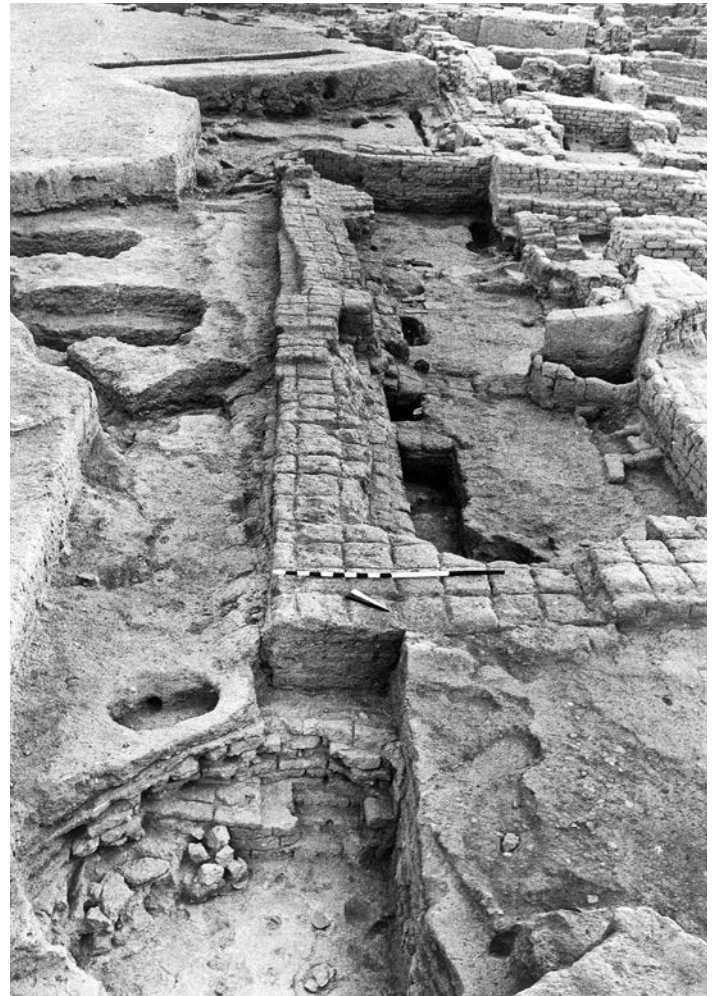
Abb. 201: links: Außenbereich WU von Norden,  
rechts unten: Außenbereich HU-Ost.

des Raumes YV leitete in der Zeit der Hauptnutzung die rinnenartige Senke I 6949/093 das Wasser des Außenbereichs entlang der Böschung nach Süden zu der Rinne I 6949/021 ab (Abb. 201, 202). Im Verlauf der Zeit bildeten sich im Bereich vor Raum YV mehrere lokale Lehmbegehungsflächen I 6949/181, I 6949/176, I 6949/173 und I 6949/150. Die Flächen vereinigten sich mit I 6949/008 = 6949/078 = 6949/182 und wurden als EE WU-06-07 abgetragen.
