STRATIGRAPHIE UND ARCHITEKTUR  
DES »ROTEN HAUSES«  
VON TALL ŠĚḤ ḤAMAD / DŪR-KATLIMMU

VON FLORIAN JANOSCHA KREPPNER  
UND JOCHEN SCHMID

BERICHTE DER AUSGRABUNG  
TALL ŠĒḤ ḤAMAD / DŪR-KATLIMMU  
(BATSH)

Band 11

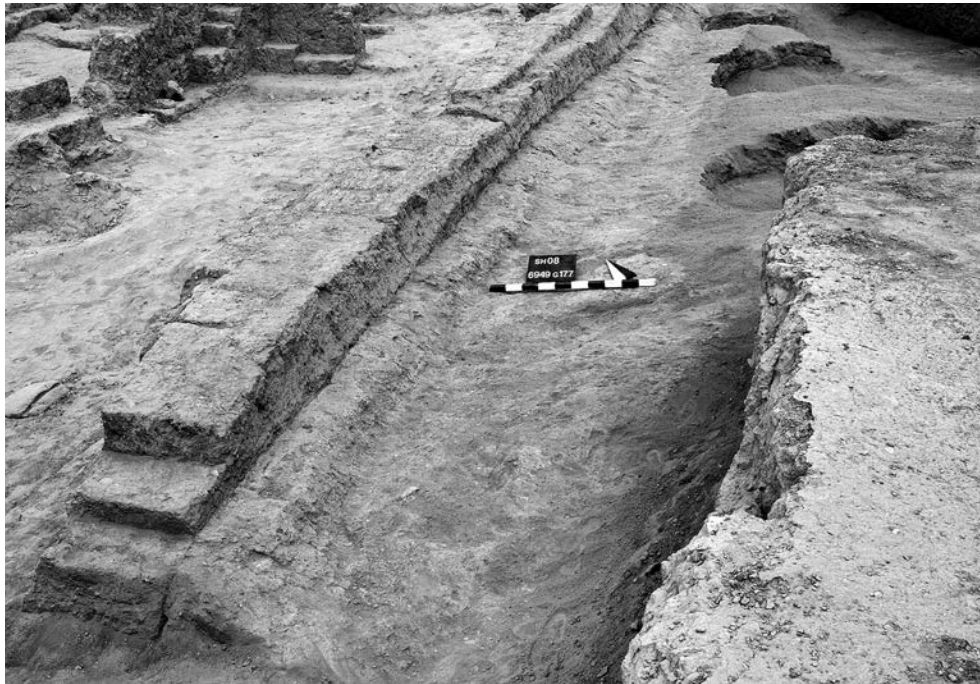
Abb. 202: Außenbereich WU mit Böschung I 6949/009 und zugehöriger Lehmbegehungsfläche I 6949/008 = 6949/078 = 6949/150.

des Raumes YV leitete in der Zeit der Hauptnutzung die rinnenartige Senke I 6949/093 das Wasser des Außenbereichs entlang der Böschung nach Süden zu der Rinne I 6949/021 ab (Abb. 201, 202). Im Verlauf der Zeit bildeten sich im Bereich vor Raum YV mehrere lokale Lehmbegehungsflächen I 6949/181, I 6949/176, I 6949/173 und I 6949/150. Die Flächen vereinigten sich mit I 6949/008 = 6949/078 = 6949/182 und wurden als EE WU-06-07 abgetragen.

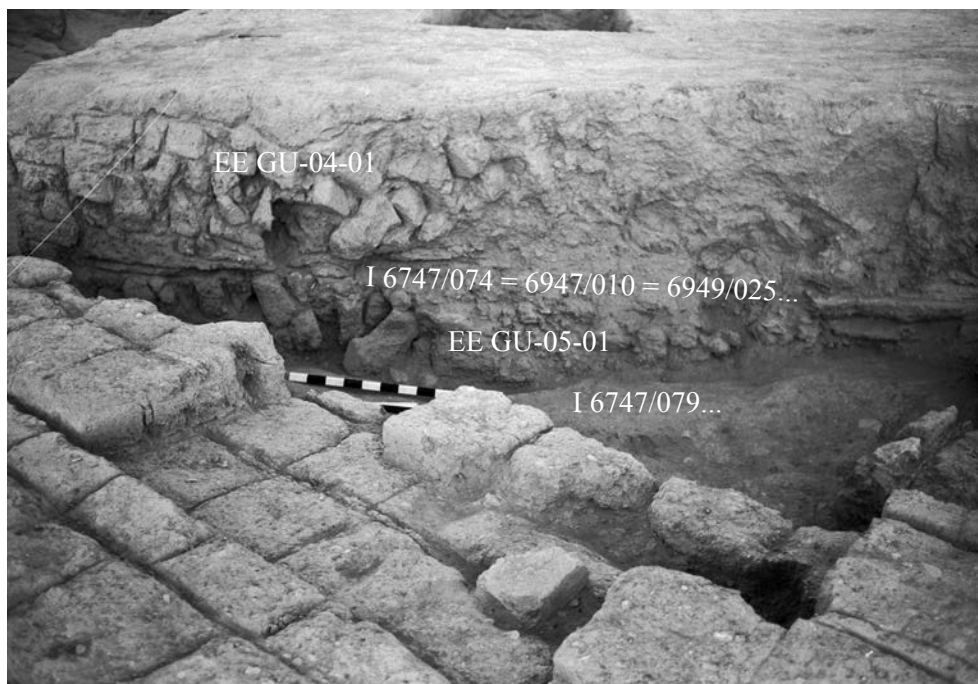
Abb. 203: Außenbereich GU, Ostprofil des Areals 6747 Q I: EE GU-04-01 über Oberfläche I 6747/074 = 6947/010 = 6949/025 = 6949/026 = 6949/141. Darunter folgt EE GU-05-01 auf Lehmbegehungsfläche I 6747/079 = 6747/214 = 6949/033.

Die Mauer ZM 473 (= EE GU-06-05) teilte GU in die Bereiche GU-West und GU-Ost. Die oberste Erdschicht zwischen dem Roten Haus und ZM 473 bestand aus rötlicher Lehmziegelschutterde mit großen Lehmziegelversturzbrocken EE GU-04-01 (Abb. 203), die als Ablagerung aus Verfallsprozessen der Außenmauer ZM 300 gedeutet wird. Sie akkumulierte sich über der Oberfläche I 6747/074 = 6947/010 = 6949/025 = 6949/026 = 6949/141. Die Fläche weist keine Spuren menschlicher Nutzung auf. Sie bestand aus harter, hellbrauner Lehmerde EE GU-04-02. Die von der Oberfläche versiegelten Erdbefunde lagen auf der Außenbegehungsfläche I 6747/079 = 6747/214 = 6949/033 auf.

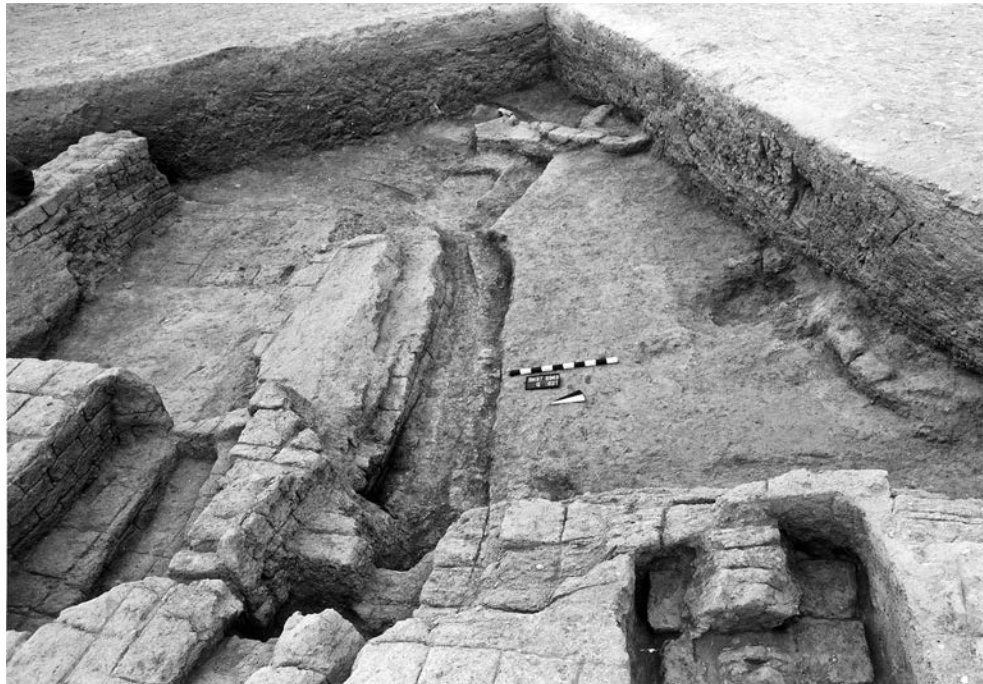
Abb. 204: GU, Lehmbegehungsfläche I 6747/079 = 6747/214 = 6949/033, 6.–8. GNP.

chen der 1.–2. GNP sowie der 3.–4. GNP zogen gegen die Lehmziegelmauern. Dies zeigt, dass die Mauern von der 1. bis zur 4. GNP anstanden (Beilagen 2, 3). Die Nachnutzungsfläche I 6747/079 = 6747/214 = 6949/033 versiegelte die Mauern, sodass sie während der 6.–8. GNP nicht mehr sichtbar waren (Abb. 204; Beilage 4). Die Begehungsfläche der 1.–2. GNP versiegelte rötlich-graue Erde mit vielen großen Bruchsteinen EE GU-08-02, die als Substruktion für den Boden eingebracht worden waren.

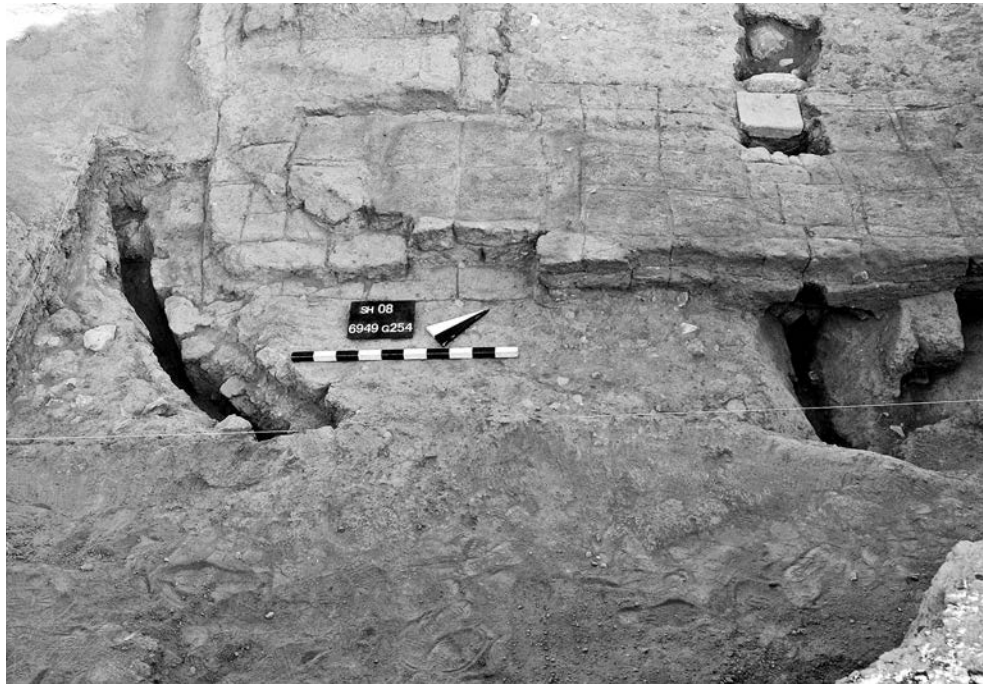
Abb. 205: Testschnitt im Außenbereich GU mit Entwässerungsrinnen des Roten Hauses: rechts Beginn Hauptnutzung I 6949/098, links Ende Hauptnutzung I 6949/039 = 6949/142.

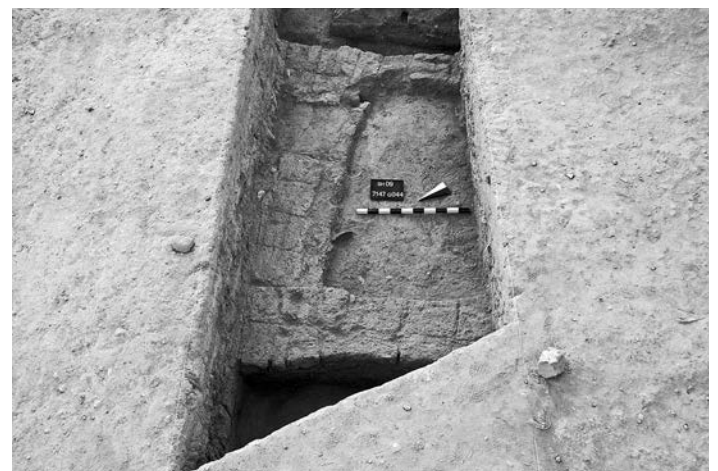
Abb. 207: Raum BR, Lehmbegehungsfläche I 7147/008.

als EE BR-05-02 ausgegraben wurde. Vor der westlichen Türwange diente eine Keramikscherbe I 7147/013 als Türangelhalterung (Abb. 207; Beilage 3).

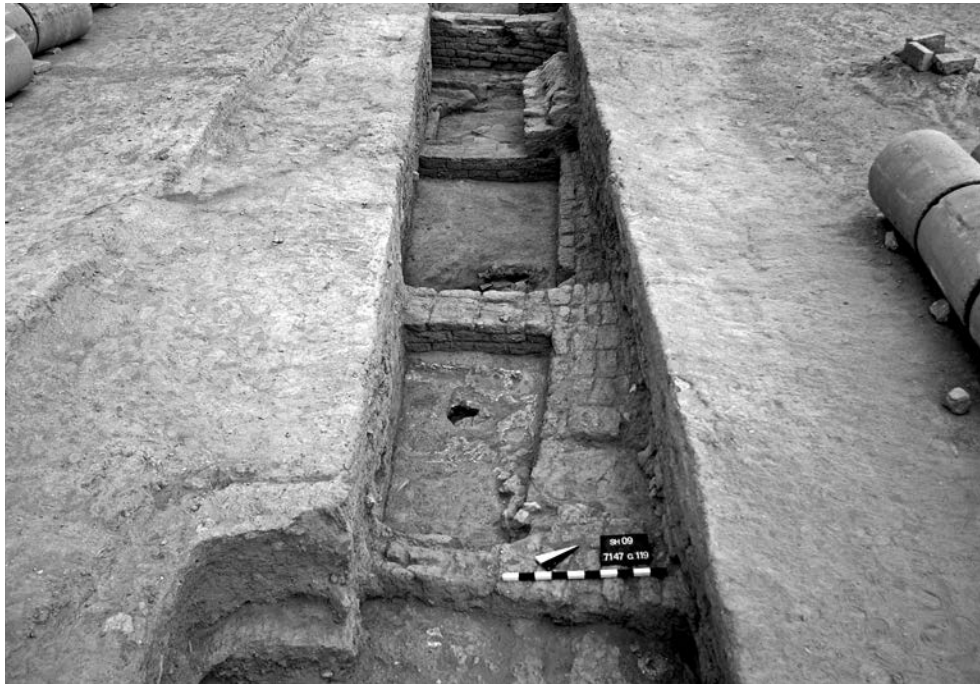
Abb. 208: Raum BR mit Kalkestrichfußboden I 7147/019, dahinter Raum AR und Raum CR.

Der Fußboden versiegelte weiche, braune Erde EE BR-06-01. Sie lag auf dem Fußboden der ersten Raumnutzung auf und wird als Bauschutt gedeutet, der als Substruktion für den jüngeren Fußboden eingebracht wurde. Der Fußboden der ersten Raumnutzung bestand aus einem Rohfußboden aus Lehm I 7147/027 mit Kalkestrichbelag I 7147/019. Der Kalkestrich wurde als EE BR-06-02 abgetragen. Im Durchgangsbereich bestand die zur Raumnutzung gehörige Schwelle aus dem Lehmestrich I 7147/029, der auf graubrauner Lehmerde mit Bruchsteinen EE BR-06-03 verlegt worden war. Der Fußboden des Raumes BR I 7147/027 wurde durch einen Abfluss, bestehend aus dem Keramikrohr I 7147/028, durch die ZM 467 nach Norden entwässert und verfügte über eine auf die Rohrleitung zuführende Mulde. Die Installationen lassen auf eine Nutzung von BR als Badezimmer schließen (Abb. 208; Beilage 2). Unter der Nordbegrenzungsmauer ZM 467 verlief die ältere Rohrleitung I 7147/033, die genutzt wurde, bevor man BR errichtete. Die Verbindungen der Fußböden und Mauern von BR über AR und CR zu GU deutet auf eine Nutzung von BR in der Zeit der Hauptnutzung des Roten Hauses hin.

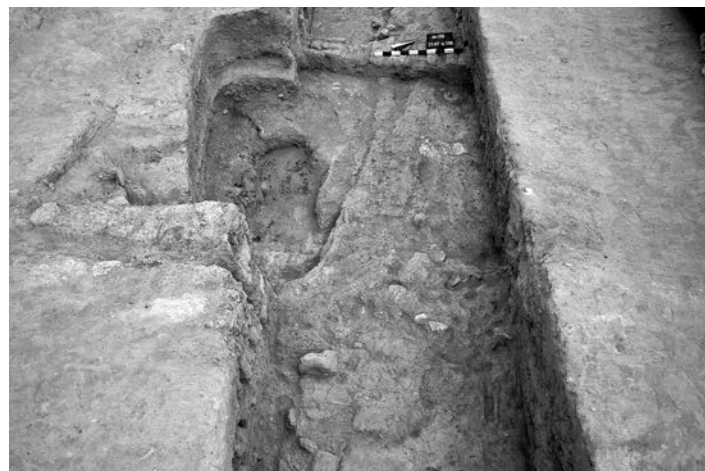
Abb. 209: Mauer ZM 470 mit Raum DR im Norden und Störung durch das parthisch-römische Grab 09/005 im Süden.

Folglich sind zwei Nutzungsphasen zu differenzieren. In der jüngeren Nutzungsphasen existierten zwei separierte Bereiche DR und ER (Beilage 3). In der älteren nutzte man denselben Fußboden als große Einheit DR-ER, die aufgrund der Beschaffenheit des Lehmfußbodens mit vielen Steinen als Außenbereich gedeutet wird (Abb. 209; Beilage 2).

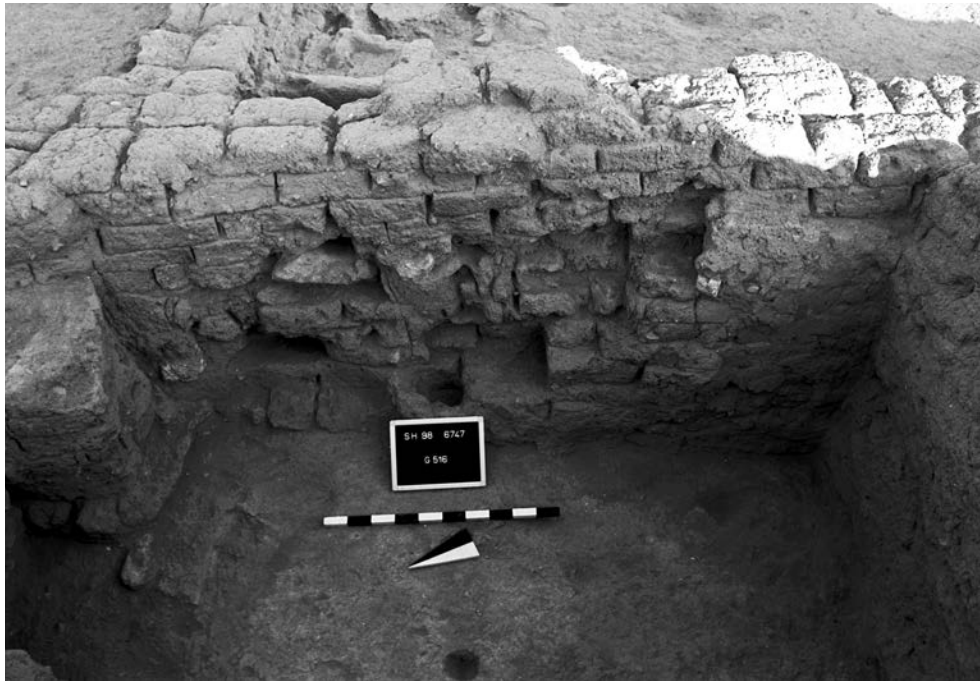
Abb. 212: Raum JU mit Fußboden I 6747/167 und Unregelmäßigkeiten der Mauerstruktur in ZM 305.

Der Fußboden I 6747/149 versiegelte rötliche Lehmziegelschutterde mit viel Keramik EE JU-07-01, die stratifiziert auf dem Lehmestrich I 6747/167 auflag. In der Südwestecke befand sich eine Grube I 6747/174, die mit lockerer rötlichgrauer Erde EE JU-07-02 gefüllt war. Ein im Fußboden eingelassenes Keramikgefäß I 6747/161 diente als Installation. Ein Türangelstein vor der östlichen Türwange zeigt, dass JU mit einer Tür verschlossen werden konnte (Abb. 212). Der

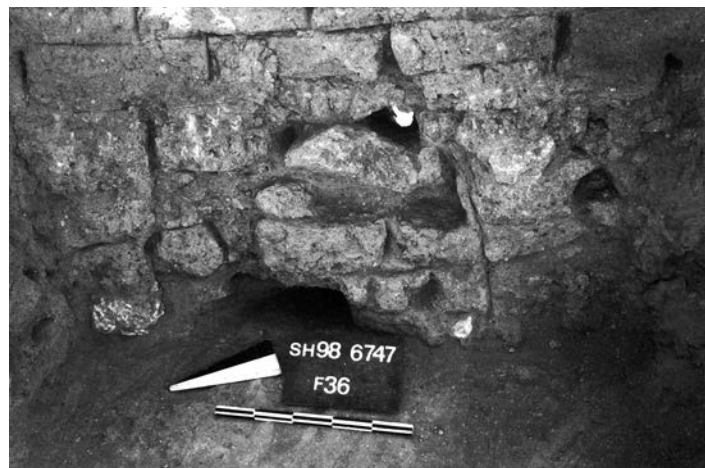
Abb. 213: ZM 305, verschlossener Mauerschaden zwischen Raum XW und Raum JU.

Fußboden zog gegen die Außenmauer des Roten Hauses, ein Hinweis darauf, dass die Nutzung nach deren Errichtung einsetzte. Da das Fußbodenniveau tiefer lag als der älteste freigelegte Fußboden in VW, wird der Beginn der Fußbodennutzung in der 1. GNP angesetzt (Beilage 2). Die Lehmziegelstrukturen der Mauer ZM 305 wiesen Unregelmäßigkeiten auf. Offensichtlich war die Mauer im Lauf der Zeit durch Erosion stark beschädigt worden. Der Schaden erstreckte sich sogar durch die Mauer hindurch bis in den Raum XW. Die beschädigten Mauerteile waren mit Lehmziegelbrocken und Mörtelmasse repariert worden (Abb. 213).

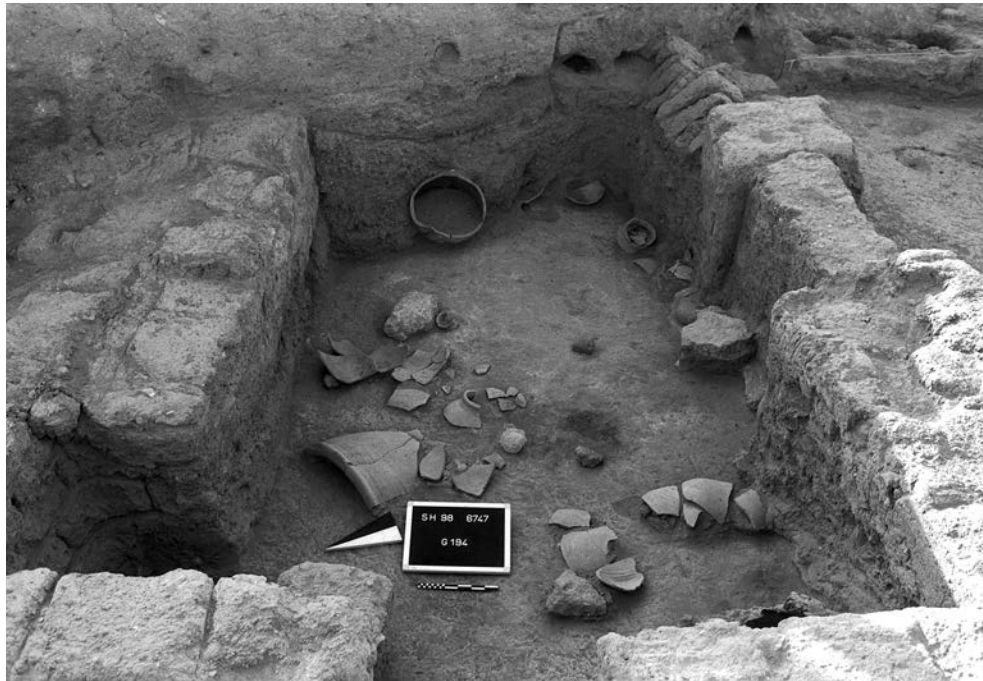
Abb. 214: Raum KU, Fußboden I 6747/144 mit aufliegenden Keramikfragmenten.

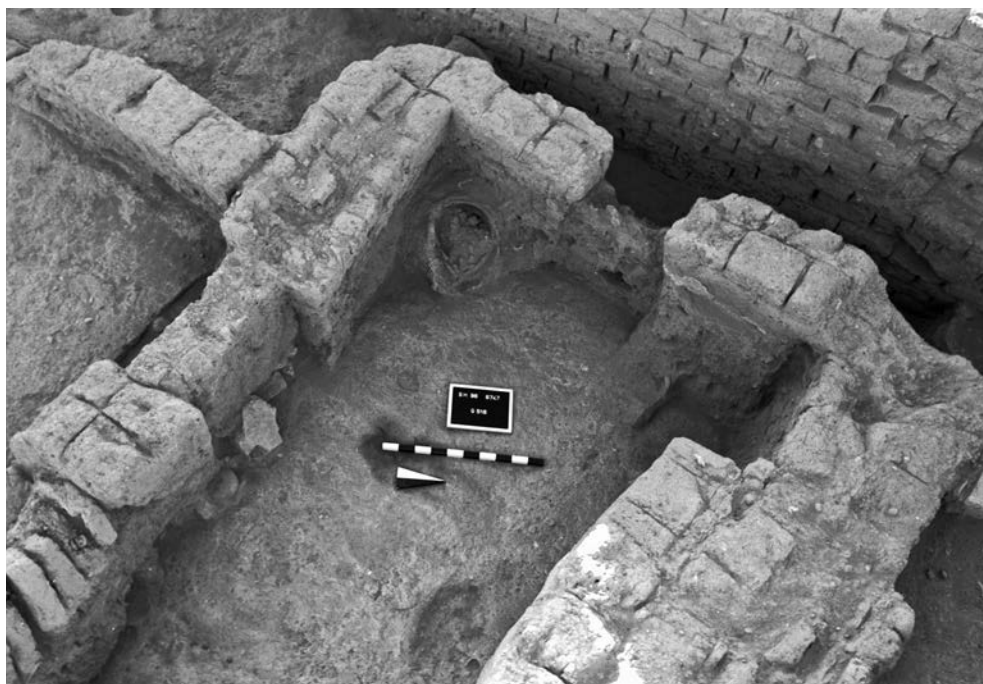
Abb. 215: Raum KU, Fußboden I 6747/144.

I 6747/144 bestand aus einem grauen, festen Lehmestrich, der an alle Begrenzungsmauern heranzog. Im Ostprofil lag ein Keramikgefäß auf der Begehungsfläche auf. In der Westecke des Raumes stand der Tannür I 6747/130, der durch einen Lehmverstrich mit den Mauern ZM 370 und ZM 369 verbunden war (Abb. 215).

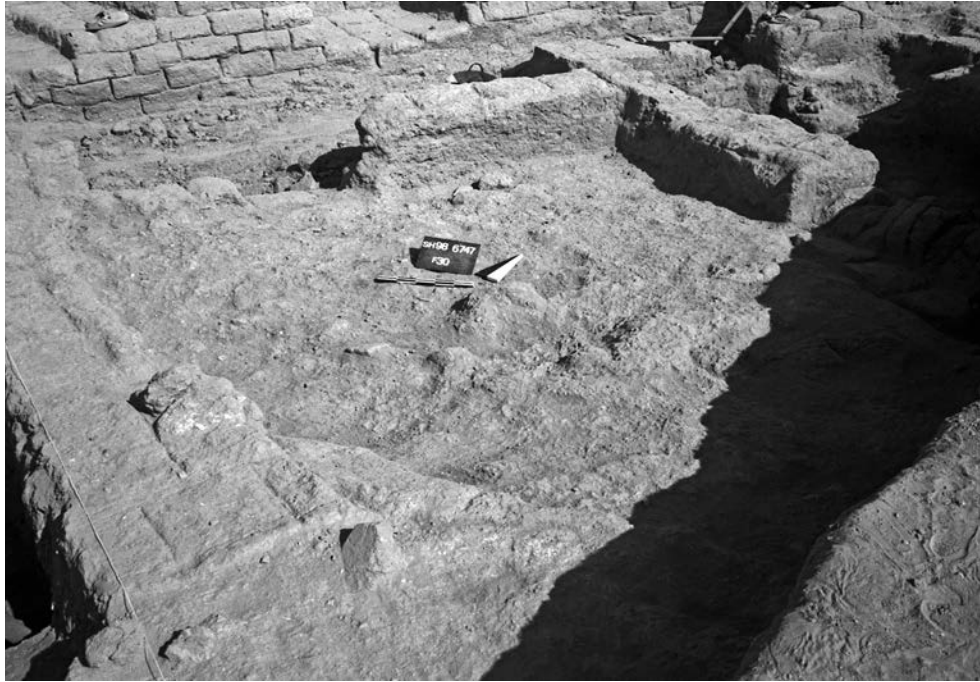
Abb. 216: Raumeinheit YW mit Lehmbegehungsfläche I 6747/135.

Die obersten Befunde entstanden nach der endgültigen Auffassung und werden als Ablagerungen aus Erosionsprozessen gedeutet. Sie zogen über die Begrenzungsmauer zwischen YW und VW hinweg. Rötliche Lehmziegelschutterde mit viel Schwemmmaterial EE YW/VW-04-01 lag auf der Oberfläche I 6747/117. Darunter folgten Lehmziegelschutterde mit grobem Verstrich EE YW/VW-04-02 auf der Oberfläche I 6747/118 und rötliche Lehmziegelschutterde mit viel Schwemmmaterial EE YW/VW-04-03. Lockere, grau-braune Erde mit viel Asche EE YW/VW-04-04 überlagerte dunkelrote Lehmziegelschutterde mit viel Asche EE YW-05-01, die gegen die Begrenzungsmauern ZM 304, ZM 306 und ZM 369 zog und auf der festen aber unregelmäßig verlaufenden Lehmbegehungsfläche I 6747/135 auflag (Abb. 216). Die Anbindung nach Norden über KU an I 6747/079 =

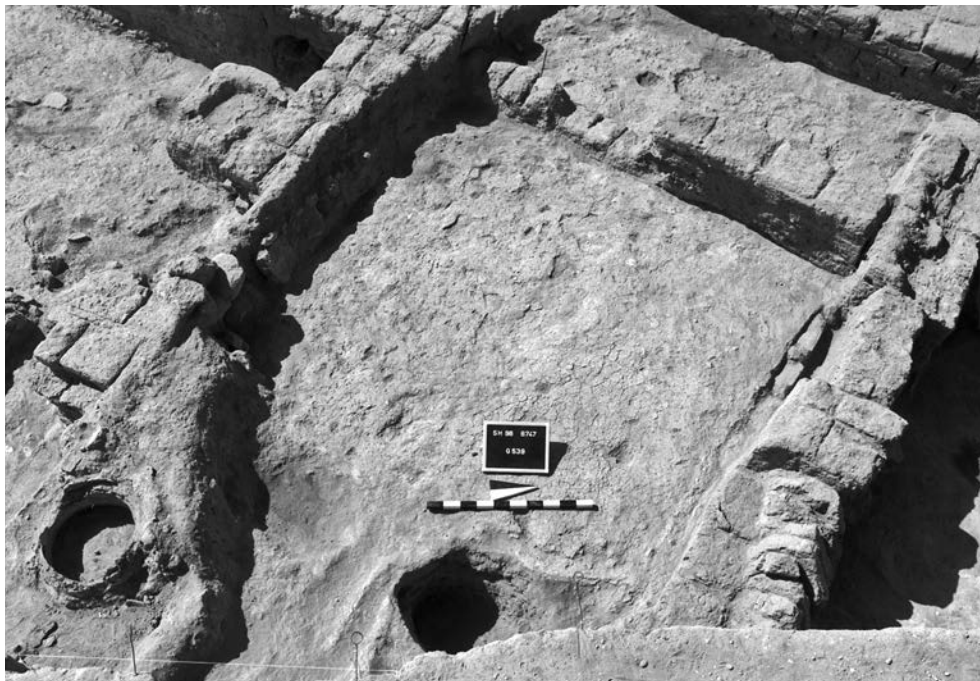
Abb. 217: Raumeinheit YW mit Lehmbegehungsfläche I 6747/138.

Die Lehmbegehungsfläche I 6747/135 versiegelte rötliche Lehmziegelschutterde mit groben Versturzbrocken EE YW-06-01. Die Erdablagerung wird als Resultat aus Verfallsprozessen interpretiert. Die Erde akkumulierte sich über rötlicher, lockerer Lehmziegelschutterde EE YW-06-02, die stratifiziert auf der festen Lehmbegehungsfläche I 6747/138 auflag. Der YW zugewandten Seite der ZM 306 im Süden war eine Böschung aus Steinen und Lehm I 6747/102 vorgelagert, die deutlich anzeigt, dass sie als Außenseite funktionierte und YW ein unüberdachter Bereich war. Im Westen wurde YW von VW in dieser Phase durch die Mauer ZM 304 abgegrenzt (s. o.). Im Durchgangsbereich zu Raum KU führte eine Stufe aus zwei gebrannten Ziegeln I 6747/141 von YW I 6747/138 auf den Fußboden I 6747/144 hinab, was auf eine gleichzeitige Nutzung beider Böden hinweist. Der Anschluss an die Außenbereichsfläche von NU, I 6745/101 = 6747/136 = 6745/087 belegt eine Nutzung von YW in der 3.–4. GNP (Beilage 3). Im Verlauf der Nutzung wurde eine Grube I 6747/188 angelegt, deren Füllung aus lockerer, graubrauner Erde EE YW-06-03 bestand. Vor dem Mauereck ZM 306/ZM 365 stand ein Tannür I 6747/158, in dem sehr lockere, rot-graue Erde mit viel Asche EE YW-06-04 akkumulierte. Die Beschaffenheit der Begehungsfläche, die Existenz der Tanānir I 6747/189 und I 6747/158 sowie der Böschung I 6747/102 weisen YW als Außenbereich aus (Abb. 217).

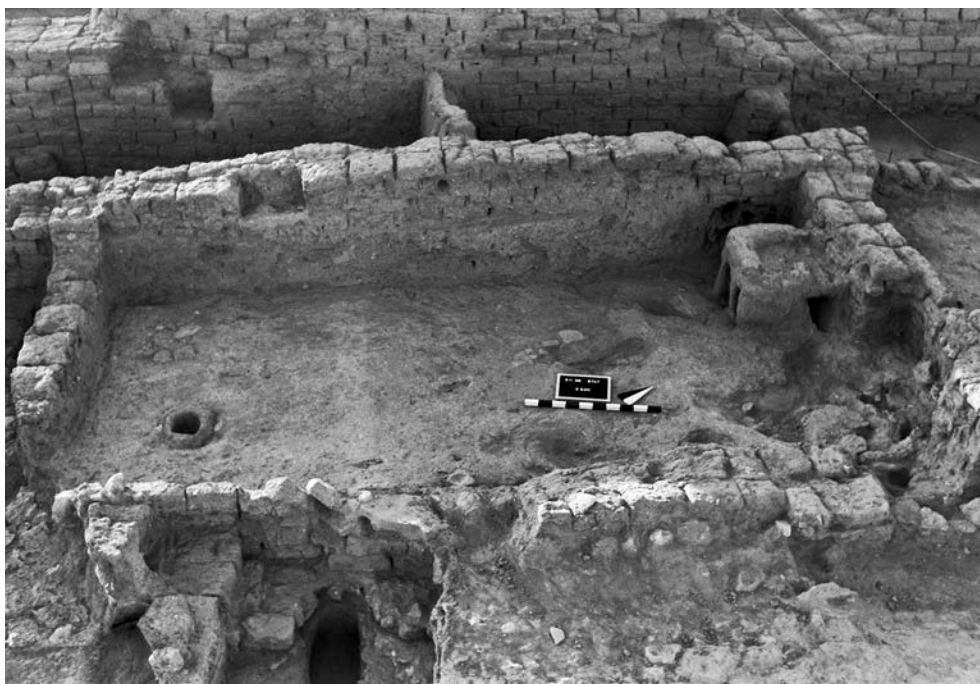
Abb. 219: Raum XW mit Lehmestrich I 6747/137 von Südosten.

Im Raum XW wurde der Fußboden I 6747/137 freigelegt. Es handelte sich um einen festen grauen Lehmestrich, der an alle Begrenzungsmauern heranzog und auf dem Niveau von etwa 232,00 m lag (GNP 1–4; Beilagen 2, 3). An der Nordbegrenzungsmauer ZM 306 lehnte die etwa 0,50 m hohe Installation aus ungebrannten Lehmziegeln I 6747/133, die zweiteilig konstruiert war. Der untere Bereich war aus aufrecht stehenden Lehmziegeln gebaut, sodass zwei Ablagefächer über dem Fußboden ausgespart waren. Darüber befand sich eine beckenartige, runde Fläche, die durch einen Lehmwulst begrenzt wurde. Im westlichen Ablagefach wurde auf dem Lehmestrich I 6747/137 die Tontafel SH 98/6747/0246<sup>300</sup> gefunden (Abb. 221, 379). Nördlich der Raummitte existierte eine Feuerstelle aus fragmentierten gebrannten Lehmziegeln I 6747/151. In der südöstlichen Raumecke nutzte man einen in die Begehungsfläche eingelassen Mörser aus Basaltstein I 6747/148. In der südwestlichen Raumecke dienten in den Fußboden eingedrückte Steine als Arbeitsfläche.

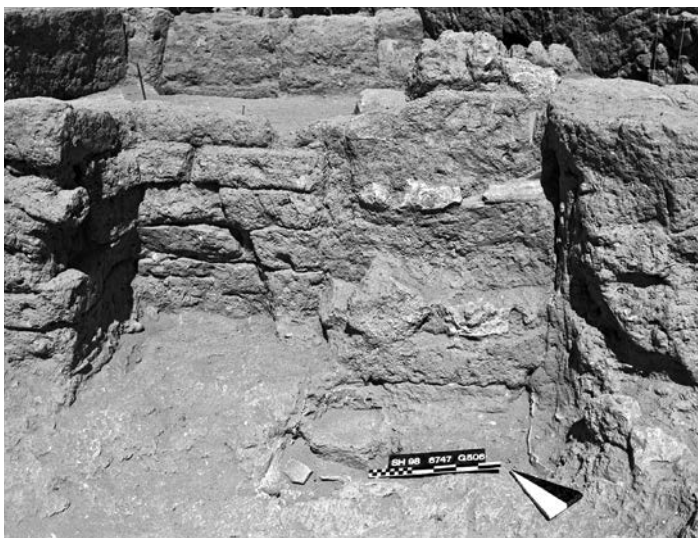
Abb. 220: Türdurchgang von XW nach YW in ZM 306.

Die Nordbegrenzungsmauer des Raumes ZM 306 verlief von Nordwesten nach Südosten. Sie war 0,50 m breit. In der östlichen Raumecke befand sich die Tür I 6747/155, die XW mit YW verband. Der Türdurchgang hatte mindestens drei Phasen (Abb. 220):

ge gefundene Türangelstein I 6747/150 weist nach, dass der Durchgang einst verschließbar war. Im Verlauf der Nutzung wurde der Durchgang verschlossen.

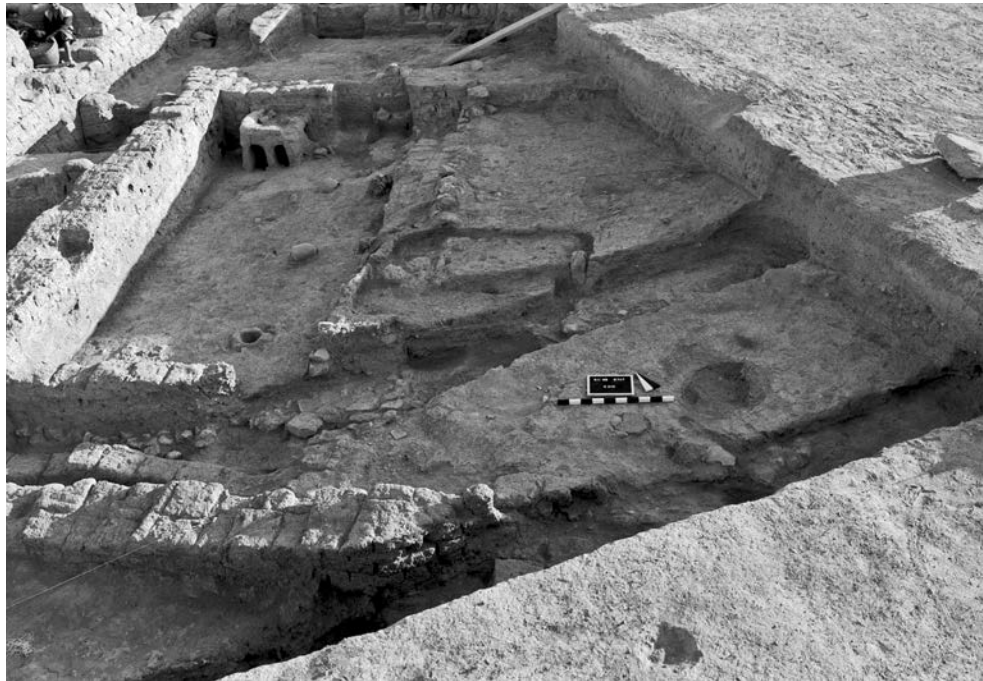
Abb. 222: Raum XW (links) und Außenbereich NU mit Begehungsfläche  
I 6747/101 = 6747/136 = 6745/087.

Die Lehmbegehungsfläche I 6747/131 der 6.–8. GNP lief über die Trennmauer ZM 365 von XW und NU hinweg. Dies weist nach, dass in dieser Zeit ein großer Außenbereich XW/NU existierte (Beilagen 4, 5). Die Erdbefunde über der Begehungsfläche werden in der Stratigraphie des Raumes XW behandelt. Die oberste von I 6747/131 versiegelte Erd-einheit, die gegen die Mauer ZM 365 stieß, ist dunkelrote Lehmziegelschutterde mit Asche und Lehmziegelverstur EE NU-05-01. Sie überlagerte rötliche Lehmziegelschutterde mit Asche und viel Keramik EE NU-05-02. Die Erd-einheit EE NU-05-02 lag nur im Norden des Außenbereichs NU und lief nach Süden hin aus, weshalb sie im Südprofil der 461 m Nordkoordinate (Beilage 5) nicht dargestellt ist. EE NU-05-02 lag stratifiziert auf der Lehmbegehungsfläche des Außenbereichs I 6745/101 = 6747/136 = 6745/087 auf. Sie markiert das Ende der Nutzung mit Brandeinwirkung. Im Verlauf der Nutzung wurden die beiden Gruben I 6745/089 und I 6747/153 angelegt. Die Grube I 6747/153 enthielt eine Füllung aus lockerer, brauner Lehmziegelschutterde EE NU-05-04. Vor dem Mauereck ZM 365/ZM 306 lag ein Tannür I 6747/158, um den sich lockere, graue Erde EE NU-05-03 sammelte. Die Erdeinheit wird als Nutzungsrest des Tannürs gedeutet. Die Begehungsfläche des Außenbereichs NU/SU I 6745/101 = 6747/136 = 6745/087 zog an eine aus etwa faustgroßen Steinen konstruierte Böschung I 6747/182 heran, die der ZM 365 vorgelagert war. Nach Norden reichte die Böschung bis an den Tannür I 6747/158 heran. Die Breite der Böschung betrug zwischen 0,20 m und 0,50 m. Aufgrund der Fußbodenverbindungen über QU nach GV an das Entwässerungssystem des Roten Hauses wird die Nutzung in die 3.–4. GNP angesetzt (Beilage 3; Abb. 222).

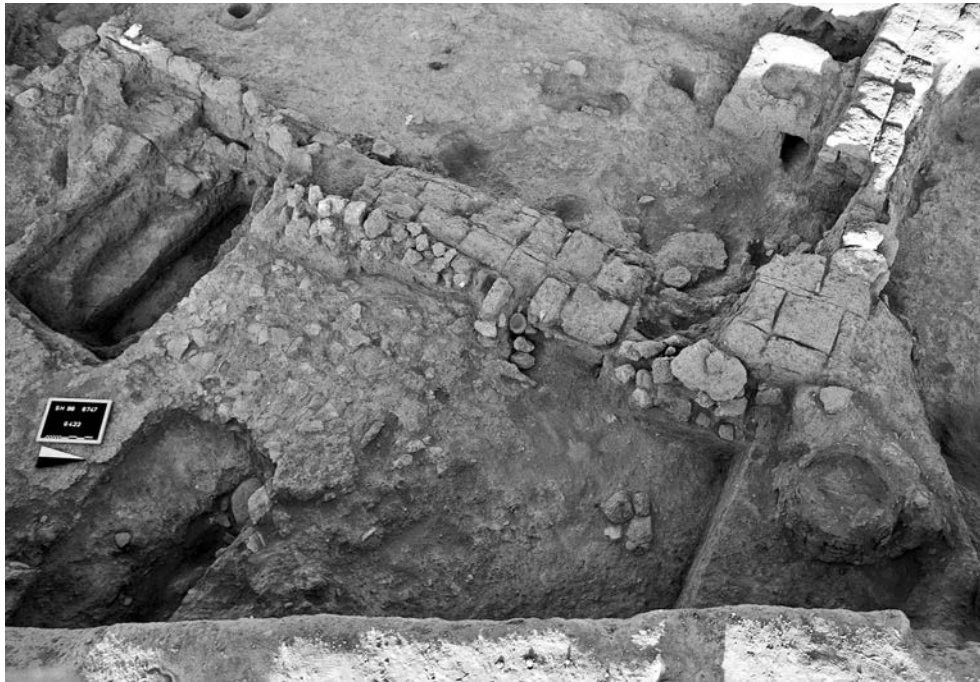
Abb. 223: Außenbereich NU: I 6745/057 = 6745/058 = 6745/058 = 6747/085 = 6747/183 = 6747/191.

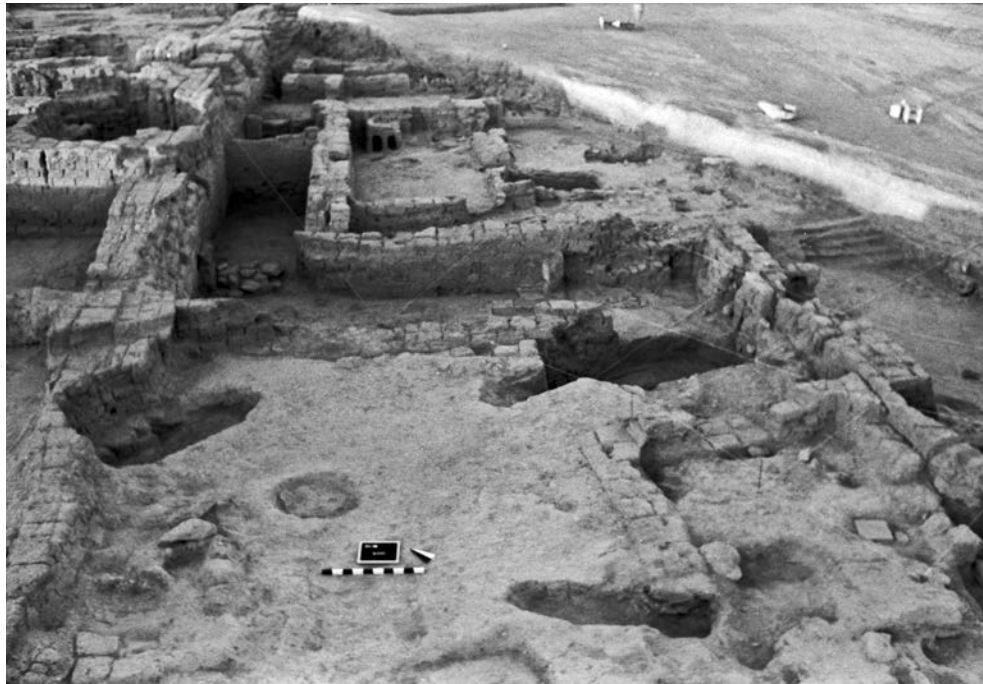
Abb. 224: Übersicht der Bebauung im Osten des Roten Hauses, im Vordergrund Hof GV.

Östlich der Räume NW und OW des Roten Hauses existierte eine Bebauung, deren Mauern angefügt waren; daher kann sie erst nach Fertigstellung des Roten Hauses errichtet worden sein (Abb. 224; Beilagen 2, 3 und 4). Die Räume SW im Norden und QU/SU im Osten sowie die Außenmauern des Roten Hauses ZM 281 im Westen und ZM 278 im Süden begrenzten den Hof GV. Der Zugang erfolgte von Osten über Raum QU/SU. An Raum SW schloss im Norden der Raum TW an. Im Verlauf der Nutzung ergaben sich diverse Veränderungen, die im Folgenden beschrieben werden.

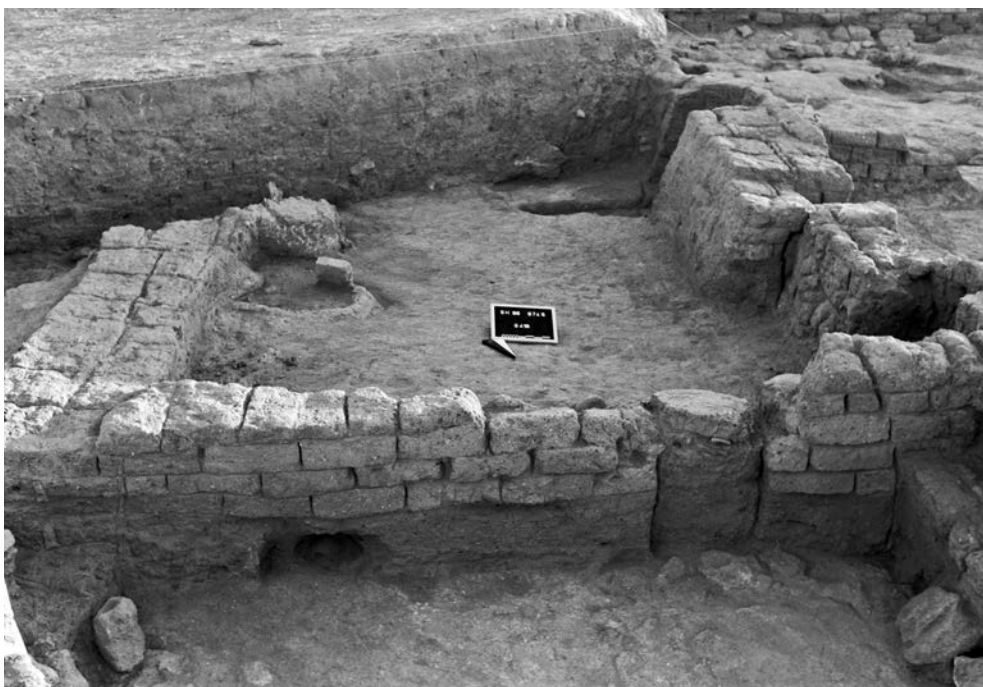
Abb. 225: Raum QU mit Fußboden I 6745/095 der 4. GNP, die Mauer ZM 387 sitzt auf Lehmziegelschutterde auf.

den mit Keramikfragmenten vergesellschaftet angetroffen wurden (Abb. 377). Die Erdeinheit überlagerte feine, feste, rötliche Lehmziegelschutterde EE QU-06-01, die sich stratifiziert auf dem Lehmestrich I 6745/095 abgelagert hatte. Der Anschluss an die Lehmbegehungsfläche des Hofes GV I 6745/011 = 6745/060 = 6745/063 = 6745/309 lässt auf eine Nutzung des Fußbodens I 6745/095 in der 4. GNP schließen (Beilage 3). Im Südosten des Raumes verwendete man drei Installationen an der Ostbegrenzungsmauer ZM 362: den Tannür I 6745/094, die in den Fußboden eingelassene Setzung gebrannter Ziegel I 6745/096 und die Feuerstelle I 6745/115 bestehend aus einem Lehmwulst und einem aufrecht gestellten gebrannten Ziegel (Abb. 225). In dem Bereich vor den Installationen lagerte sich auf dem Fußboden dunkelrote Lehmziegelschutterde mit Asche EE QU-06-02

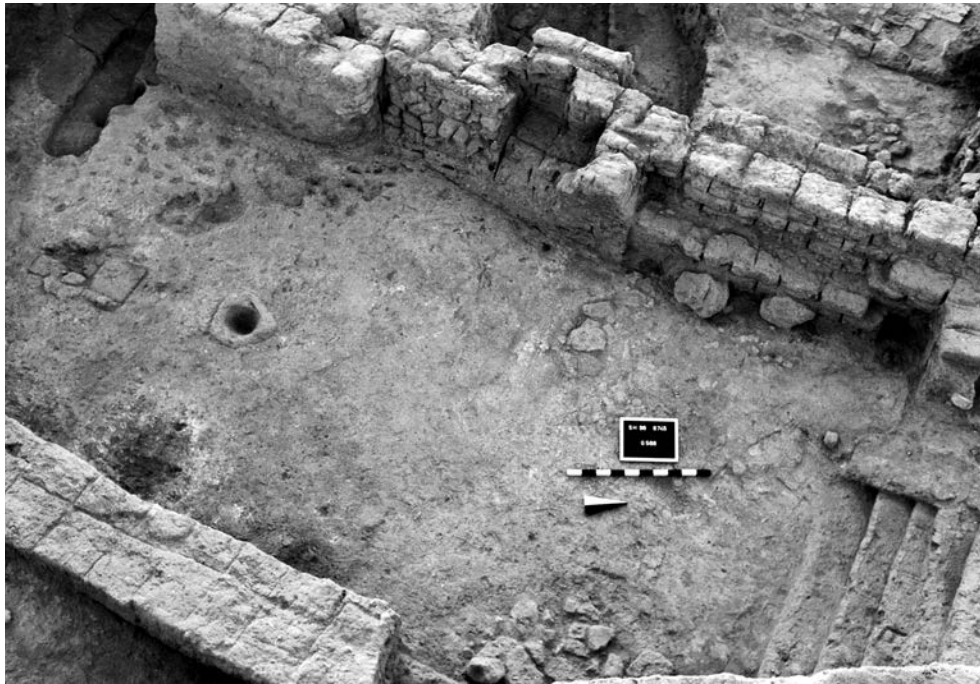
Abb. 226: Raum QU/SU mit Fußboden I 6745/106 der 1.–2. GNP.

SU-09-01 setzte sich unter der Mauer AM 6745/102 hindurch nach Süden fort. Sie lag auf dem Lehmestrich des Fußbodens I 6745/106 stratifiziert auf und markiert das Ende der Nutzung. Der Fußboden und die aufliegende Erdeinheit zogen gegen die Begrenzungsmauern des langrechteckigen Raumes QU/SU. Im Norden wurde der Raum durch die ZM 316, im Osten durch die ZM 362, im Süden durch die ZM 358 und im Westen durch die ZM 357 begrenzt. Raum QU/SU war von Osten durch die einflügelige und verschließbare Tür I 6745/108 mit dem Außenbereich TU verbunden. Dies weist der Türangelstein I 6745/110 nach. Als Tritt diente ein Schwellenstein I 6745/109. Nach Norden existierte der Durchgang I 6745/107 zum Außenbereich NU und nach Westen konnten durch Durchgänge Hof GV und Raum HV erschlossen werden (Beilage 2). Etwa in der Raummitte nutzte man einen kreisrunden Mörser aus Basalt I 6745/120 mit einem Durchmesser von 0,50 m. In der Mittelachse des Raumes lag etwas südlich des Mörsers eine Feuerstelle aus gebrannten Ziegeln I 6745/121 (Abb. 226).

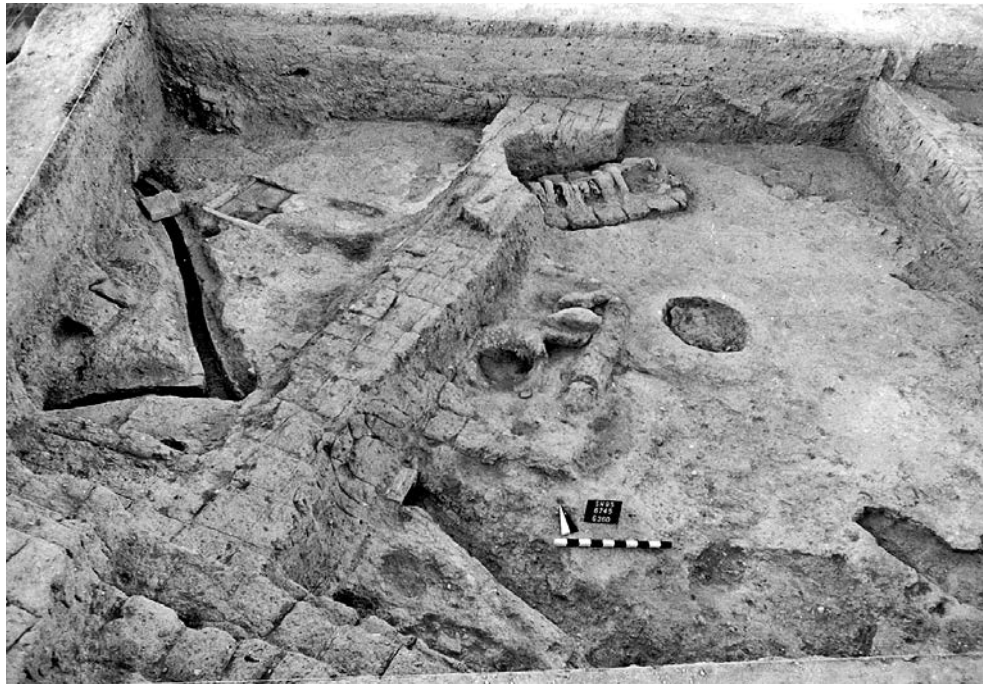
Abb. 227: Hof GV von Süden mit Rinnenauslass aus Raum OW.

Erbefunde, die auf der Lehmbegehungsfläche I 6745/011 = 6745/060 = 6745/063 = 6745/309 des Hofes oder in Installationen lagen (Abb. 227, 228 und 229; Beilage 3). In weiten Bereichen wurde auf dem Fußboden rotbraune Lehmziegelschutterde mit Asche EE GV-07-01 angetroffen, die das Ende der Nutzung mit Brandeinwirkung markiert. Daneben sammelte sich auch rötliche Lehmziegelschutterde EE GV-07-02. Lokal wurde eine feste, rötliche Lehmziegelschutterde mit viel Schwemmmaterial EE GV-07-03 erfasst. Die Konsistenz der Erde ist darauf zurückzuführen, dass sich hier bereits während der Nutzung Wasser angesammelt hatte. Vor der ZM 278 lagerte sich lokal feine, hellgraue Asche EE GV-07-04 auf dem Fußboden ab. Die Erde ist als Nutzungsrest des Tannürs I 6745/021 zu deuten. In dem Tannür wurde feine, dunkelgraue Asche EE GV-07-09 gefunden.

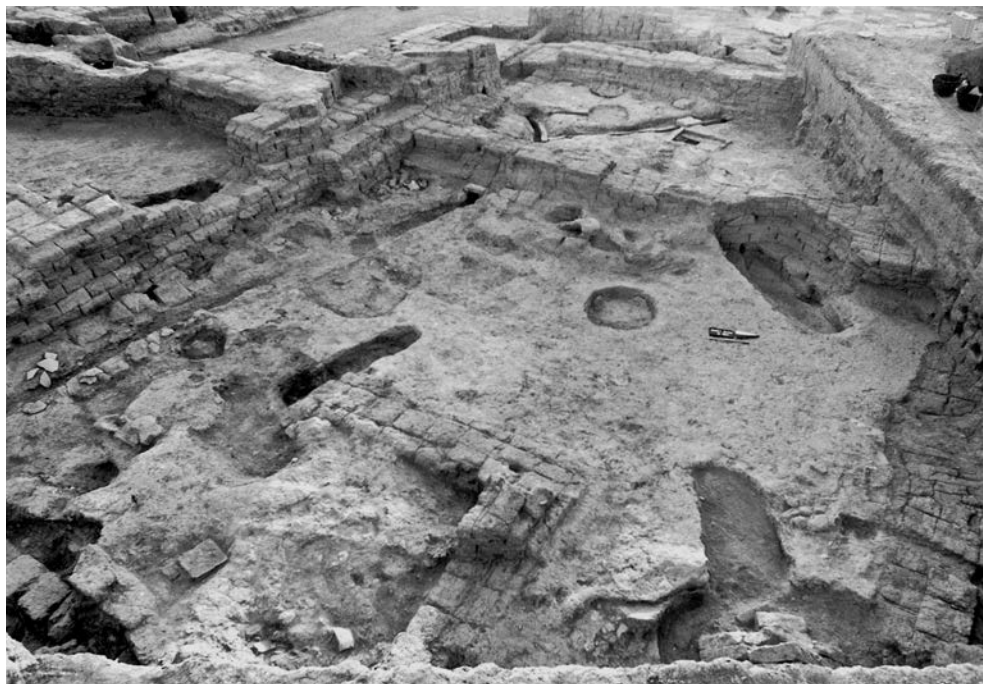
Abb. 228: Hof GV von Osten.

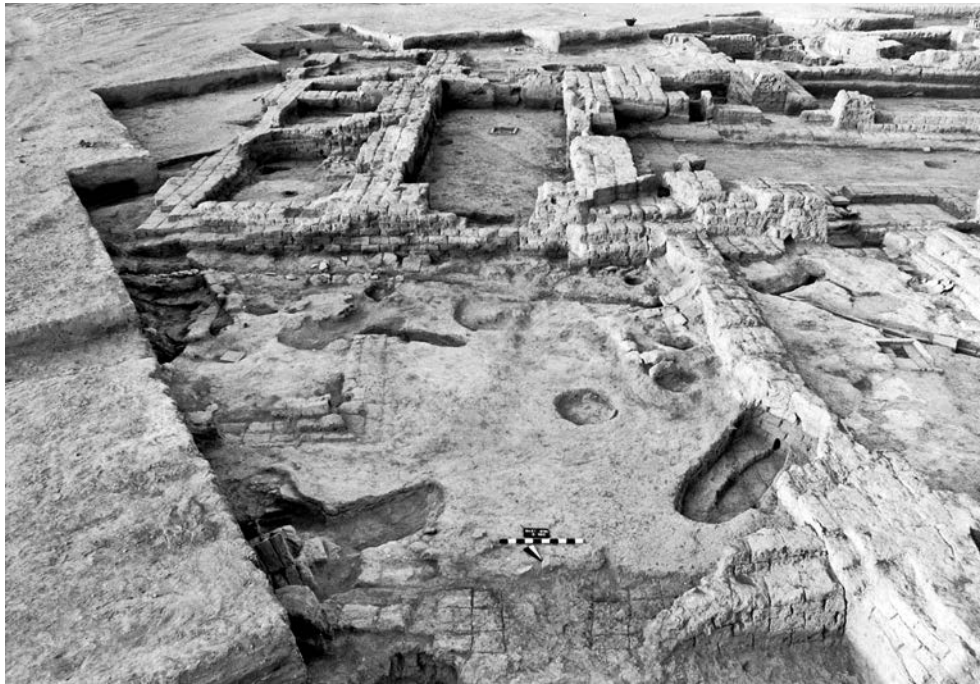
Abb. 229: Hof GV mit Lehmbegehungsfläche I 6745/011 = 6745/060 = 6745/063 = 6745/309 der 3.–4. GNP. Im Grubenprofil an ZM 281 ist die ältere I 6745/125 der 1.–2. GNP anreliefiert. Von Norden.

In zwei Grubenprofilen parthisch-römischer Gräber konnte der ursprüngliche Hoffußboden erfasst werden (Beilage 2). Im Profil des Grabes 95/056, das in Hof GV und die Westmauer ZM 281 einschneidet, zog eine Lehmbegehungsfläche auf dem Niveau von 231,48 m gegen die Mauer des Roten Hauses (Abb. 229). Offensichtlich handelt es sich um dieselbe Fläche, die im Grubenprofil des Grabes 97/012, als

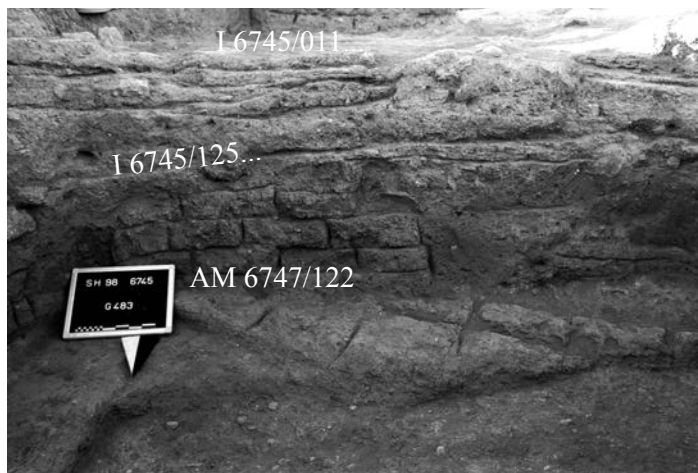
Abb. 230: Hof GV, Grubenprofil des parthisch-römischen Grabes 97/012: oben Hofbegehungsfläche I 6745/011 = 6745/060 = 6745/063 = 6745/309, Bildmitte: Hofbegehungsfläche I 6745/125 versiegelte Mauer AM 6751/122 einer Vorgängerbebauung.

I 6745/125 bezeichnet wurde und ist deshalb mit ihr korreliert. Das Grab schnitt in GV und SW ein. Unter I 6745/011 = 6745/060 = 6745/063 = 6745/309 folgt ein Paket sich überlagernder Lehmbegehungsflächen I 6745/126, die im Verlauf der Zeit in GV entstanden (Abb. 230). Die Lehmbegehungsfläche I 6745/125 verlief im Nordprofil der Grube auf etwa halber Höhe auf dem Niveau von 231,47 m, zog gegen die ZM 287 und versiegelte die AM 6745/122. Das Grubenprofil weist I 6745/125 als ursprünglichen Hoffußboden aus, der gleichzeitig mit dem Lehmestrich I 6745/054 = 6747/078 in Raum SW genutzt wurde. Dies deutet auf eine Nutzung in der 1.–2. GNP.

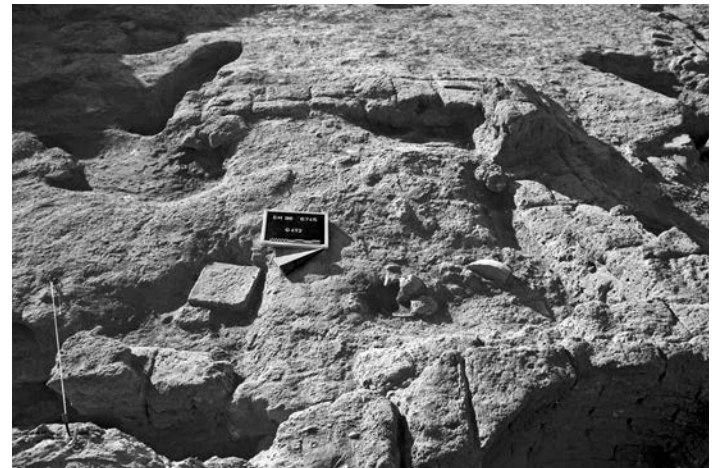
Abb. 231: Bestandteil des Hofes GV: HV.

(Abb. 376).<sup>302</sup> Der Fußboden trägt die Bezeichnung des Hofes GV, obwohl wegen der gestörten Schnittstelle nicht eindeutig geklärt ist, ob es sich um dieselbe Fläche handelt. Die Begrenzungsmauern lassen eine Deutung von HV als überdachter Raum zu. Sein Anschluss an Raum QU durch den Durchgang I 6745/114 in der ZM 357 weist auf eine Nutzung während der 3.–4. GNP (Abb. 231).

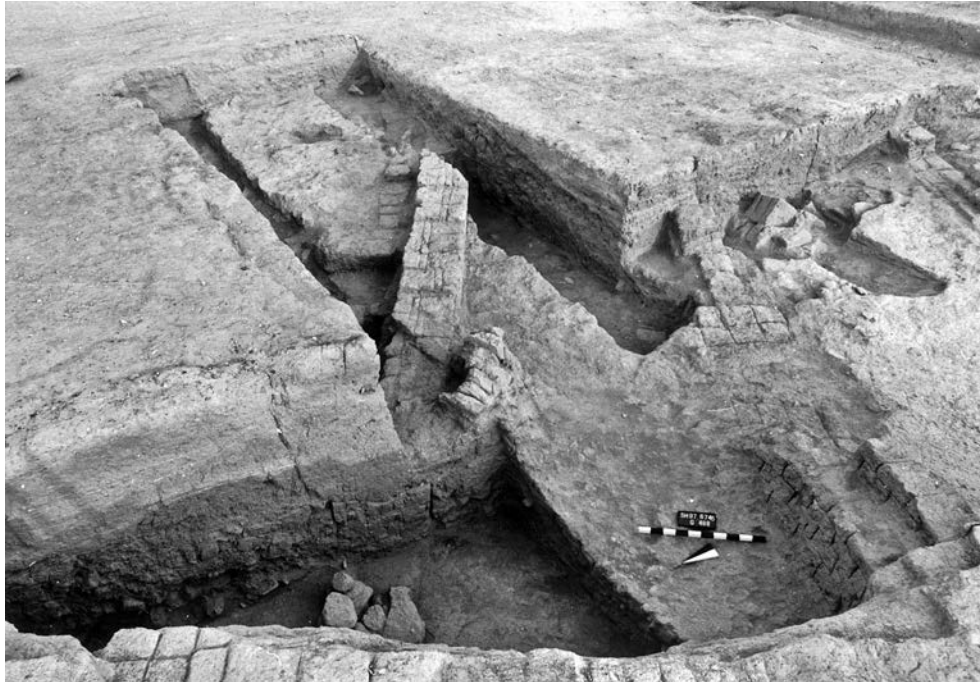
Abb. 232: Raum SW, Fußboden I 6745/085 der 3.–4. GNP und auf tieferem Niveau der ältere Fußboden der 1.–2. GNP I 6745/054 = 6747/078 = 6745/098.

6745/063 = 6745/309 in Außenbereich GV verbunden (Abb. 232; Beilage 3). Da die Nutzung der Fläche in GV durch den Rinnenauslass des Roten Hauses mit den Nutzungsphasen des Roten Hauses korreliert werden konnte, ist davon auszugehen, dass der Lehmestrich I 6745/085 in SW im Verlauf der Hauptnutzung des Roten Hauses entstanden ist. Das Ende der Nutzung des Fußbodens in SW fiel zusammen mit dem Ende der Hauptnutzung des Roten Hauses. Daher fällt die Nutzungszeit des Fußbodens in die 3.–4. GNP.

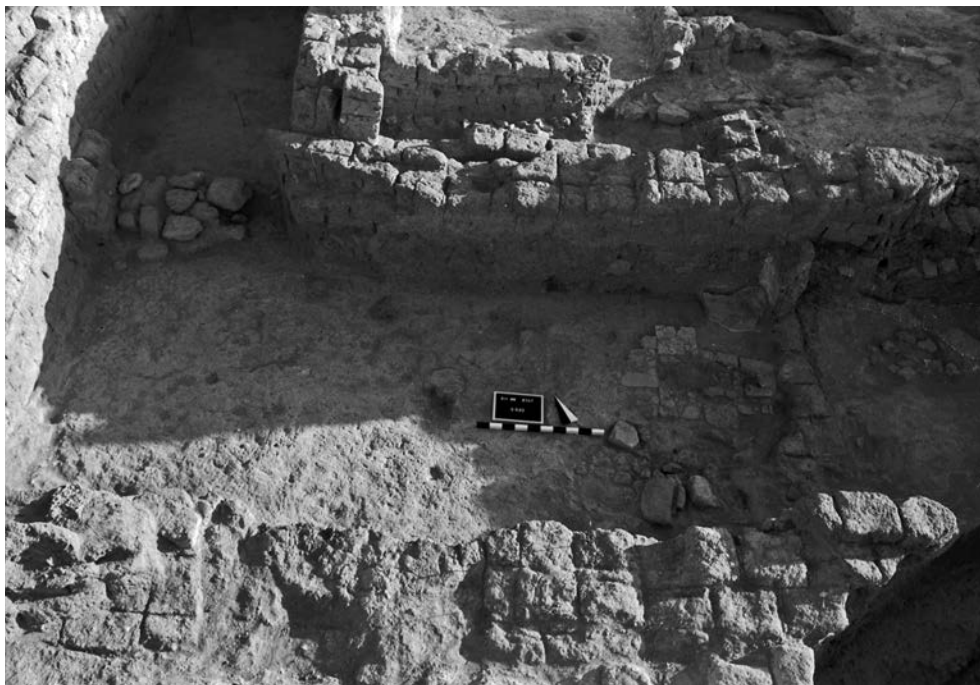
Abb. 233: Raum SW, Lehmestrich I 6745/054 = 6747/078 = 6745/098.

Lehmestrich I 6745/054 = 6747/078 = 6745/098. Der Fußboden war unter I 6745/085 positioniert und zog an die Außenmauer des Roten Hauses heran. Dies deutet auf seine Nutzung in der 1.–2. GNP. Zu dieser Zeit existierte eine Beckeninstallation mit weißem Kalkestrichverstrich I 6747/162 vor der Nordbegrenzungsmauer ZM 308 (Abb. 233; Beilage 2). Als Ostbegrenzung des Beckens diente die schmale ZM 451 mit der Breite eines Lehmziegels. Diese endete 0,80 m vor der Südbegrenzungsmauer ZM 287, wo ein 0,80 m breiter Durchgang verblieb. Dass der Durchgang mit einer Tür verschlossen werden konnte, zeigt der Fund des Türangelsteins I 6745/099 an der nördlichen Türwange. Dem Becken und der Trennmauer war westlich eine Feuerstelle aus gebrannten Ziegeln I 6747/165 vorgelagert. Südlich der Feuerstelle wurde ein flacher Arbeitsstein mit

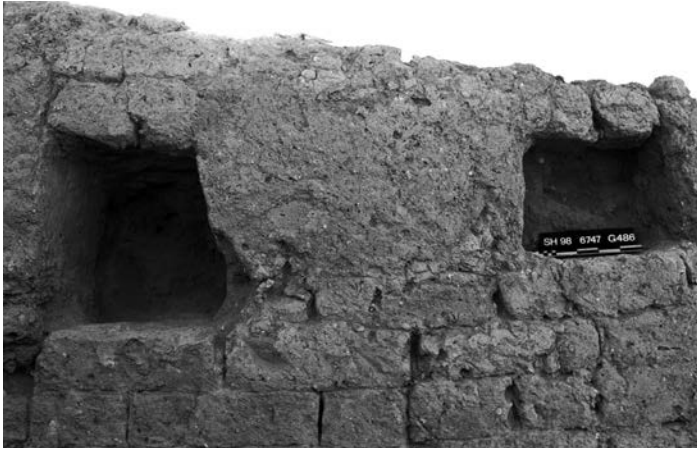
Abb. 234: Raum TW, Nischen in der Mauer ZM 305: I 6747/172 (links) und I 6747/160 (rechts).

In der ZM 305 existierte die Nische I 6747/160, deren Boden mit einem Bitumenverstrich versehen war. Der Nischenboden befand sich etwa 0,90 m über dem Raumfußboden. Die Form der Nische war etwa quadratisch mit einer Seitenlänge von 0,30 m. Eine zweite Nische I 6747/172 befand sich weiter nördlich in derselben Mauer (Abb. 234), deren Unterkante um eine Lehmziegellage tiefer lag. Somit erreichte die Nische eine um 20 cm größere Höhe. In der Westmauer des Raumes TW, ZM 294, existierte eine dritte Nische, deren Oberkante nicht erhalten blieb, da der entsprechende Mauerbereich verfallen war (Abb. 235).

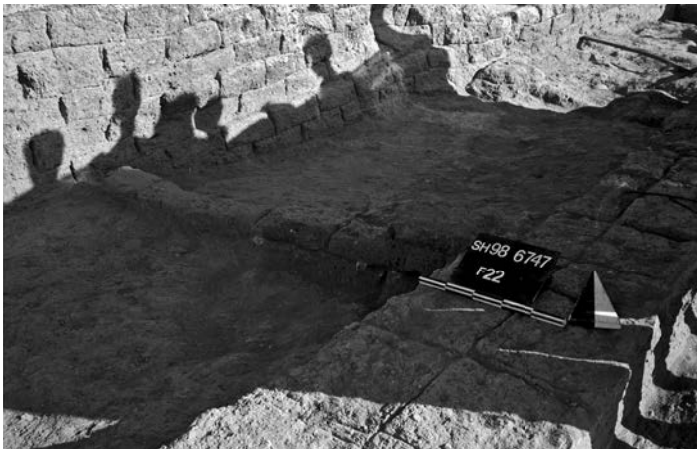
Abb. 236: Vorne: Raumeinheit TW mit Lehmbegehungsfläche I 6747/124, hinten: Raum JU mit Lehmestrich I 6747/120, 6.–8. GNP.

Lehmziegelschutterde mit groben Lehmziegelversturzbrocken EE TW-04-01 zog als oberste Erdeinheit gegen die Begrenzungsmauern. Die Erdeinheit wird als Ablagerung aus Erosionsprozessen gewertet und akkumulierte sich über der Lehmbegehungsfläche I 6747/124. Nach Süden öffnete sich TW zu GV und schloss an die Außenbereichsbegehungsfläche an (6.–8. GNP, Beilage 4). Nach Norden verband die Tür I 6747/122 die Raumeinheiten TW und JU durch die ZM 367 (Abb. 236).
