STRATIGRAPHIE UND ARCHITEKTUR  
DES »ROTEN HAUSES«  
VON TALL ŠĚḤ ḤAMAD / DŪR-KATLIMMU

VON FLORIAN JANOSCHA KREPPNER  
UND JOCHEN SCHMID

BERICHTE DER AUSGRABUNG  
TALL ŠĒḤ ḤAMAD / DŪR-KATLIMMU  
(BATSH)

Band 11

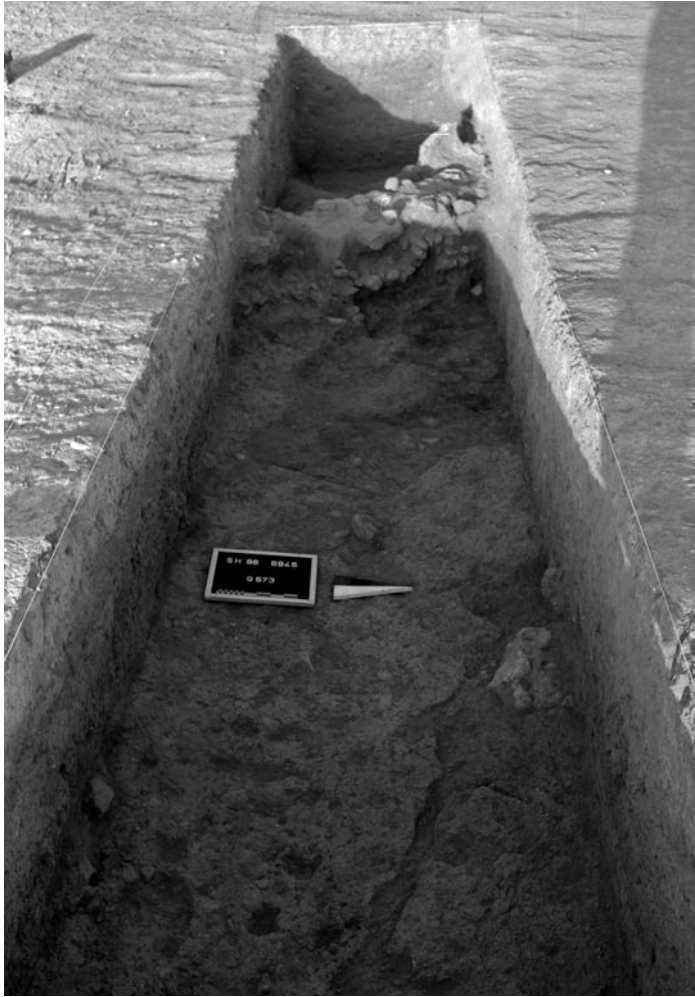
Abb. 241: Testschnitt 6745/IV/5: Raum (?) XU mit Lehmestrich I 6945/014, ZM 371, dahinter TU-Ost.

XU-04-01, die auf der unregelmäßigen, aber festen Oberfläche I 6945/006 (Niveau ca. 232,15 m) auflag. Darunter befand sich lockere, feine, rötliche Lehmziegelschutterde EE XU-05-01, die auf der Oberfläche I 6945/011 (Niveau: 231,76 m) platziert war. Die alten Oberflächen sowie die beiden Erdeinheiten werden als Erdbefunde aus Verwitterungsprozessen einer Zeit der Nichtnutzung gedeutet. Die Oberfläche I 6945/011 versiegelte lockere, feine, rötliche Lehmziegelschutterde EE XU-06-01, die stratifiziert auf dem Lehmestrich I 6945/014 auflag und das Ende seiner Nutzung markiert. Im Erdbefund wurden ein Arbeitsstein, zwei Gefäße und ein Bronzeobjekt gefunden, die die Fläche als Fußboden ausweisen (Abb. 241). Er zog im Westen an die ZM 371 und im Osten an die ZM 372 heran. Das Niveau lag bei 231,69 m. Die stratigraphischen Abfolgen in TU und QU erlauben eine Zuweisung der Fußbodennutzung in die 4. GNP (Beilage 3).

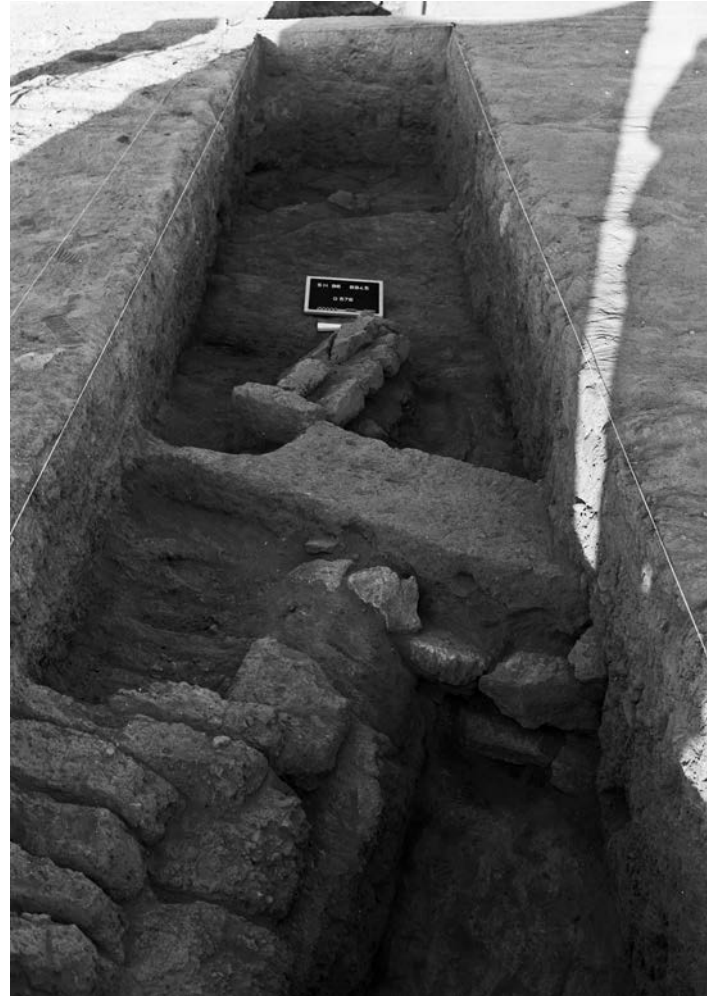
Abb. 242: Raum (?) ZU (unten), gestört durch Grab 98/049, Mauer ZM 373, Raum (?) YU (oben), gestört durch Grab 98/050.

Oberste Erdeinheit in ZU war lockere, feine, rote, dunkle Lehmziegelschutterde EE ZU-05-01, die auf dem Lehmestrich I 6945/009 auflag. Da der Lehmestrich der jüngste war, der an die Mauern zog, kann er – analog zu den Raumeinheiten im Westen – dem Ende der Hauptnutzung zugeordnet werden (Beilage 3). ZU wurde durch ZM 373 im Westen und durch ZM 374 im Osten begrenzt. Die Breite der ZM 374 betrug zwei Lehmziegel. Sie verlief nordost-südwestorientiert. Sie ist durch die Tatsache charakterisiert, dass eine Steinsetzung I 6945/002 in die Mauer integriert wurde. Die erhaltene Oberkante lag auf dem Niveau von 232,97 m. Der weitere Mauerverlauf konnte durch Fegen der Oberfläche verfolgt und an der Geländeoberfläche präpariert werden. Die dokumentierten Lehmziegelstrukturen wurden auf dem Plan eingetragen (Beilage 3). An der östlichen Mauerkante befand sich ein Kalkverputz, der eben-

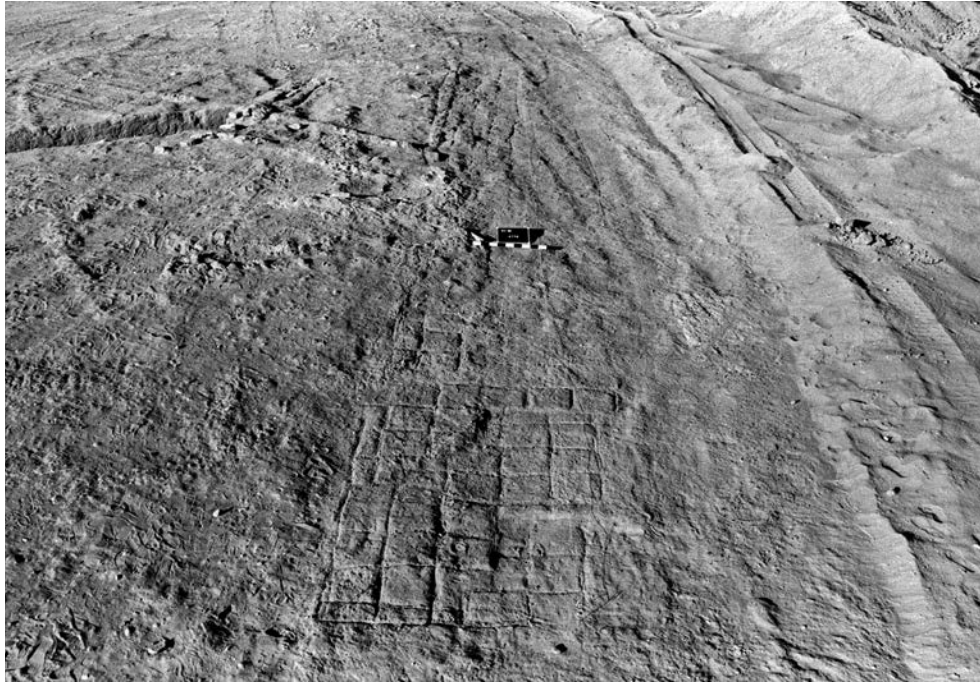
Abb. 243: An der Geländeoberfläche maschinell freigefegte Stadtmauer in Areal 6945.

falls an der Geländeoberfläche verfolgt werden konnte und südlich des Quadrantensteges QI/QII seinen Verlauf nach Südosten änderte. Somit lag offensichtlich ein Mauereck und damit eine Südbegrenzung der im Osten der ZM 374 gelegenen Raumeinheit AT vor. AT wurde nicht ausgegraben. Durch Fegen der Oberfläche ist jedoch klar, dass AT im Osten durch die Stadtmauer begrenzt wurde (Abb. 243).

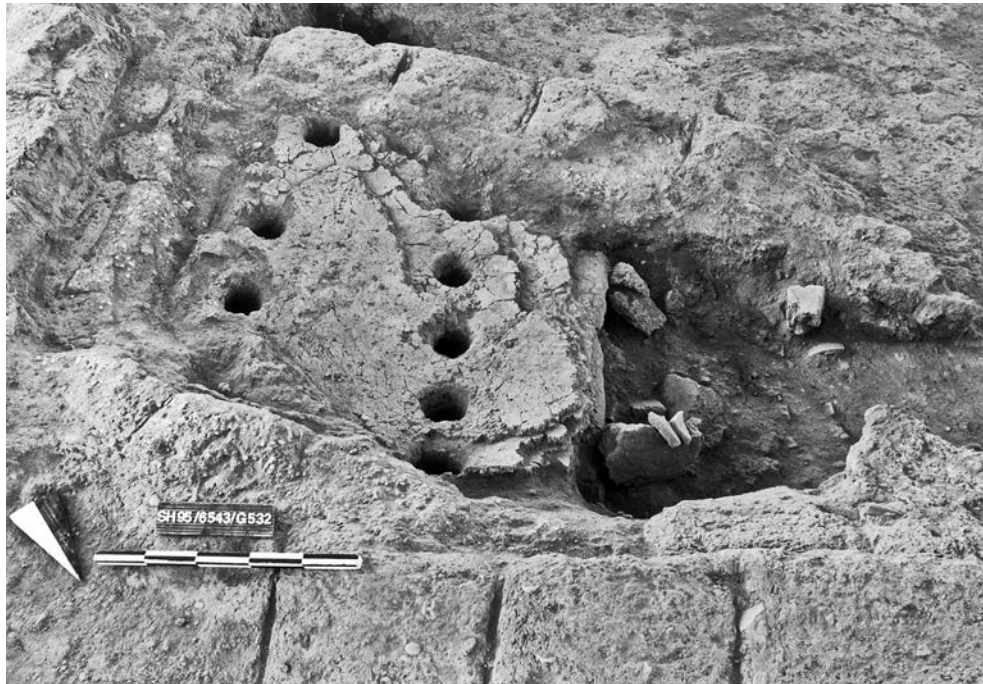
Abb. 249: Keramikbrennofen I 6543/044, Lochplatte.

Die Mauern ZM 309 und ZM 310 bildeten zusammen mit dem Keramikkbrennofen I 6543/044 die Einheit IV innerhalb von ZW (Abb. 248, 249). Die Mauer ZM 309 war gegen die schon bestehende Südmauer des Roten Hauses ZM 237 gesetzt. Auf der Lochplatte des Brennofens lag rotbraune Lehmziegelschutterde mit Asche EE

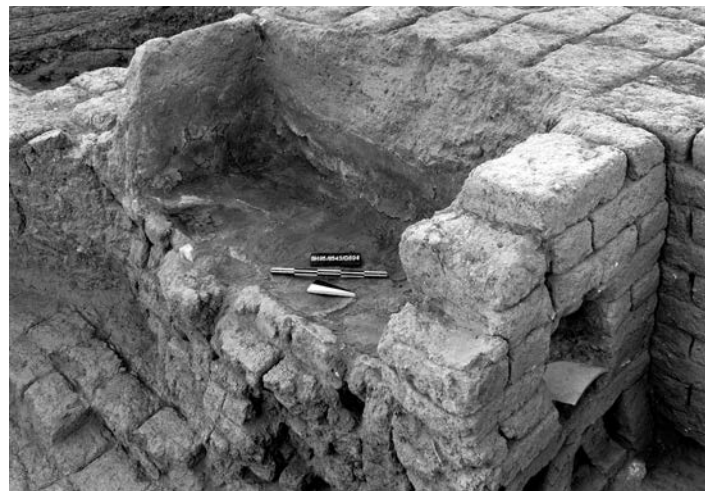
Abb. 251: Raum AV, Becken I 6543/072.

Ein auf einem Lehmziegelgestell konstruiertes und mit einem Kalkestrich verstrichenes Becken I 6543/072, das einen Ausguss I 6543/078 aufwies, lehnte an den Mauern ZM 318 und ZM 233 an (Abb. 251). Die Mauer ZM 270 hatte man vor dem Becken bis auf das Fußbodenniveau abgerissen, weshalb das Becken von AV aus genutzt werden konnte. Nördlich des Beckens existierte in der Nutzungsphase vor der Errichtung des Roten Hauses ein Durchgang in der Mauer ZM 270. Nördlich des ehemaligen Durchgangs stand die Mauer ZM 270 bis zu 1,10 m hoch an, sodass ein 0,50 m breiter Korridor zwischen ZM 270 und ZM 233 bestand.

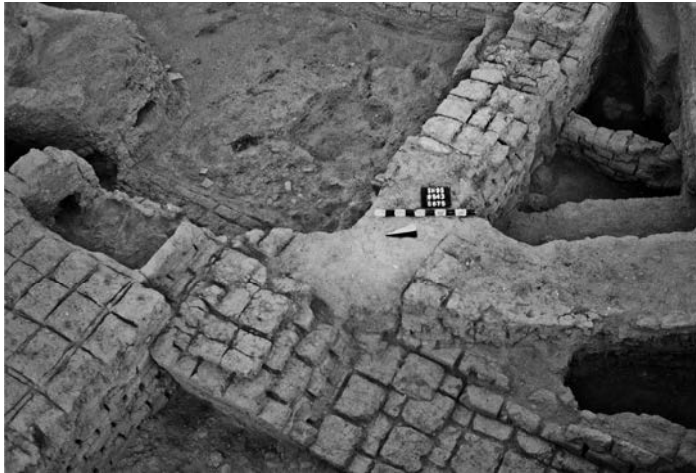
Abb. 252: Lehmbegehungsfläche I 6543/011 = 6543/038 = 6543/095 versiegelt DV, freigelegt im Arealsteg 6343/6543.

Die Lehmbegehungsfläche I 6543/002 versiegelte rotbraune Lehmziegelschutterde EE DV-05-01, die dunkle, rotbraune Lehmziegelschutterde mit Asche EE DV-06-01 bedeckte. EE DV-06-01 lag stratifiziert auf der Lehmbegehungsfläche I 6543/011 = 6543/038 = 6543/095 und markiert ihr Nutzungsende. Der Anschluss an die Außenfläche in EV I 6343/002 = 6345/077 erlaubt die Datierung der Begehungsfläche in die Zeit der Hauptnutzung (1.–4. GNP; Abb. 252; Beilagen 2, 3).

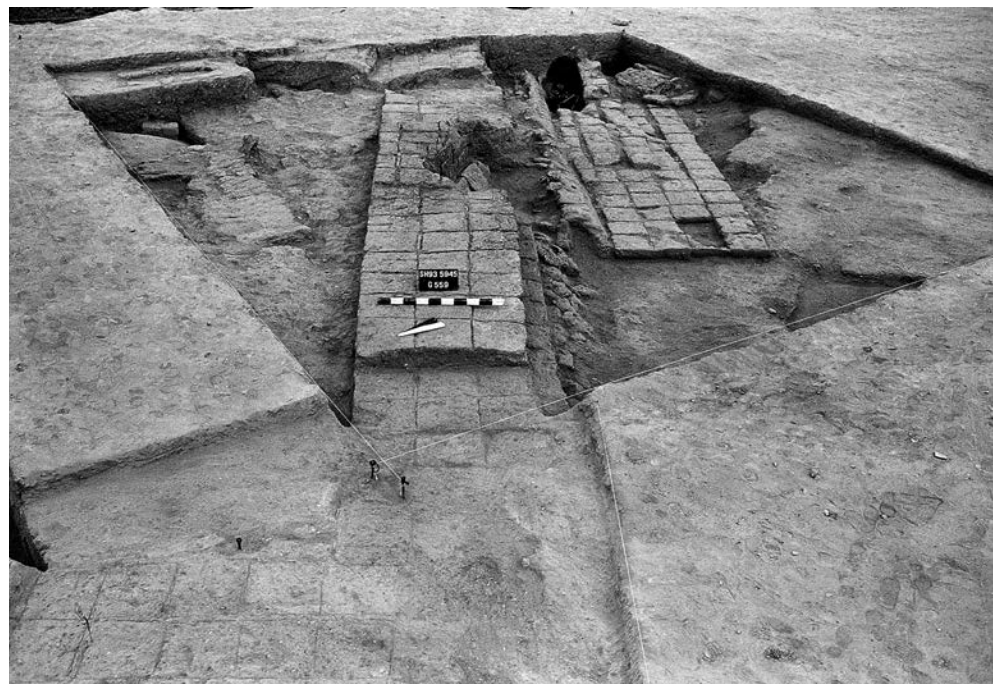
Abb. 255: Außenbereich WY.

Der Außenbereich WY befindet sich südlich des Westflügels und der Räume VY, UY, RX und SX. Er wurde von West nach Ost in den Arealen 5945 Q I, 6145 Q III und 6145 Q II untersucht. In Areal 5945 Q I gliedert sich der Befund folgendermaßen (Abb. 255): Die Lehmziegelverwitterungserdlage EE 00-03-01 zog über die Außenmauer ZM 181 hinweg und überlagerte braune Lehmziegelschutterde EE WY-04-01. Letztere wird als Ablagerung aus Erosionsprozessen gewertet. Sie lief gegen den Mauerstumpf der ZM 181 an, dem eine 0,50 m breite und 0,20 m hohe Böschung I 5945/007 bestehend aus angehäuften Lehmziegelbrocken und Steinen vorgelagert war. Die Erdeinheit EE WY-04-01 kam im Norden des Testschnittes über weicher, grauer Asche EE WY-05-01 zu liegen. Diese Asche sammelte sich stratifiziert auf einem Pflaster aus ungebrannten Lehmziegeln I 5945/002 = 5945/003 = 6145/100. Die Lehmziegelpflasterung ist stellenweise zwei Lagen hoch erhalten. Im Süden des Testschnittes überlagerte EE WY-04-01 ein Erdmaterial aus hartem, braunem Lehm EE WY-05-02.

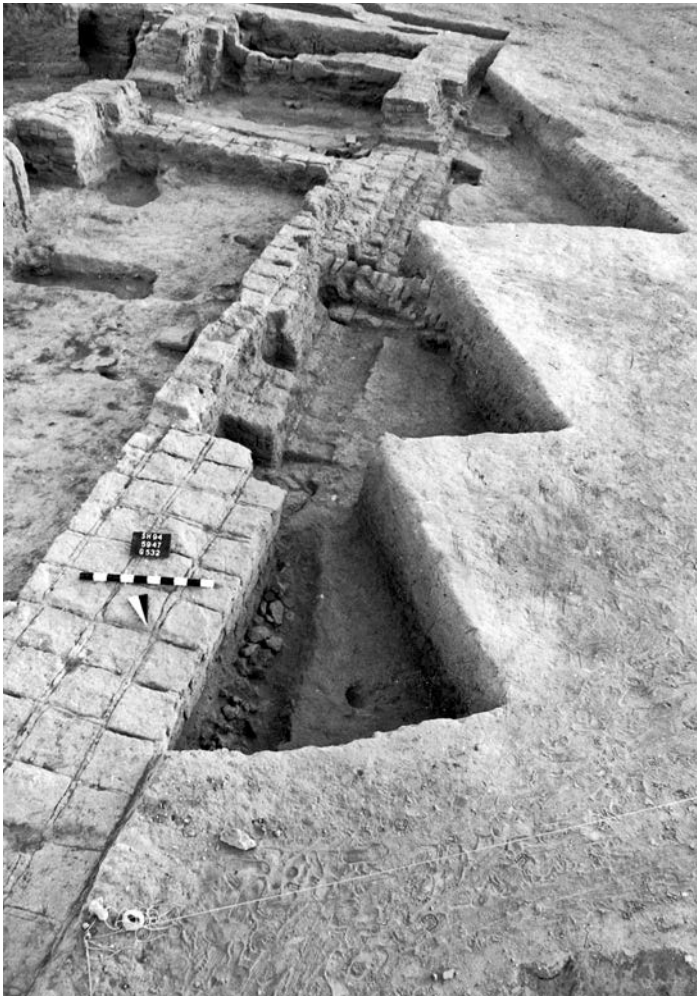
Abb. 256: Außenbereich HZ/WY; Zustand 1994.

Der Außenbereich HZ-WY befindet sich im Westen des Roten Hauses in Areal 5947 (Abb. 256). Als oberste Erdeinheit zog rötlich-braune Lehmziegelschutterde EE HZ/WY-04-01 gegen die Westbegrenzungsmauer ZM 143 des Roten Hauses. Sie lagerte sich auf der Lehmbegehungsfläche I 5947/005 = 5947/040 ab. Die Begehungsfläche verlief über die verfüllte und daher nicht mehr genutzte Rinne I 5947/059 der Hauptnutzung hinweg. Die Tatsache, dass die Rinne nicht mehr funktionierte, deutet darauf hin, dass die Begehungsfläche in die Zeit der Nachnutzungen datiert (Beilage 4). Die I 5947/005 = 5947/040 zog gegen die Böschung I 5947/041 der Mauer ZM 143, die aus Konglomeratsteinen bestand und in der 1. GNP der Hauptnutzung errichtet worden war. In einem kleinen Testschnitt wurde der Abfluss der Rinne aus Raum TY zur Zeit der Hauptnutzung untersucht (Beilagen 2, 3). Die Rinne I 5947/059 enthielt feine, rötlich-braune Erde EE HZ/WY-05-01, die als Ablagerung aus Erosionsprozessen nach dem Ende der Hauptnutzung gedeutet wird.

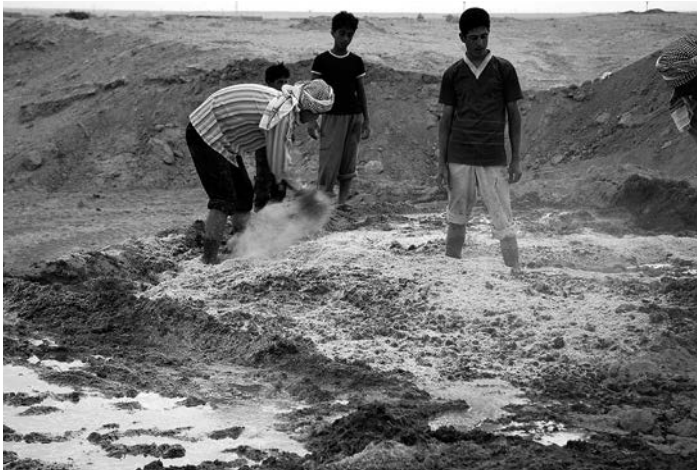
Abb. 257: Herstellung von Lehmziegeln: Der vor Ort gewonnene Lehm wird mit Häcksel und Wasser zu einer breiigen Masse vermengt,...

In Form ungebrannter, luftgetrockneter Ziegel fand Lehm im Roten Haus Verwendung beim Bau der Fundamente, des aufgehenden Mauerwerks, der Gewölbe und einer Vielzahl von Installationen.<sup>325</sup> Der zur Herstellung benutzte Lehm wurde in der Umgebung abgebaut, teilweise wohl auch der Vorgängerbebauung entnommen.<sup>326</sup> Im Großen und Ganzen können die Lehmziegel der Farbe nach in zwei Gruppen unterteilt werden. Eine mit hellgrau-beiger Tönung und eine mit rotbrauner. Wie erwähnt, geht die Färbung des Lehms auf diverse enthaltene chemische Verbindungen zurück. Die beiden dominierenden Farbtöne lassen daher auf die Benutzung zweier voneinander unabhängiger Lehmvorkommen schließen. Die Ziegel weisen

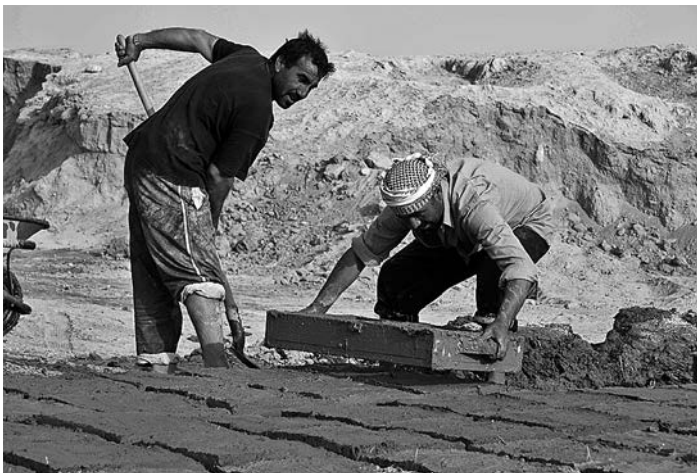
Abb. 259: Danach kann die Form sofort abgezogen und für die nächsten Ziegel verwendet werden. Im Anschluss daran...

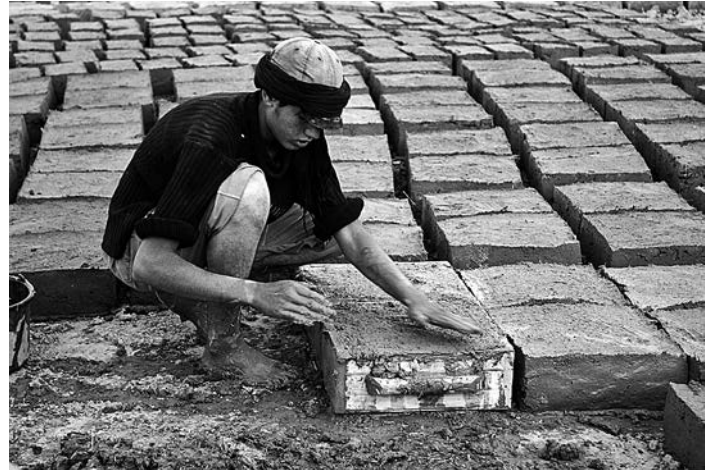
Abb. 258: ...die nach kurzer Einsumpfzeit in Holzformen gefüllt, verdichtet und an der Oberfläche glatt gestrichen wird.

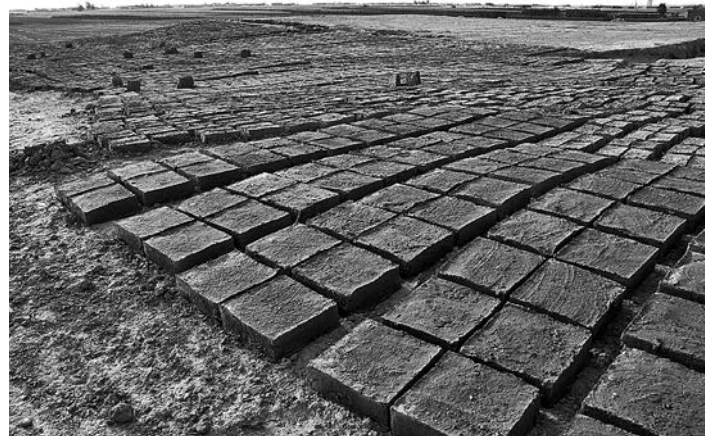
Abb. 260: ...müssen die ausgeschalteten Ziegel nun je nach Sonneneinstrahlung bis zu drei Wochen trocknen, bevor sie verbaut werden können.

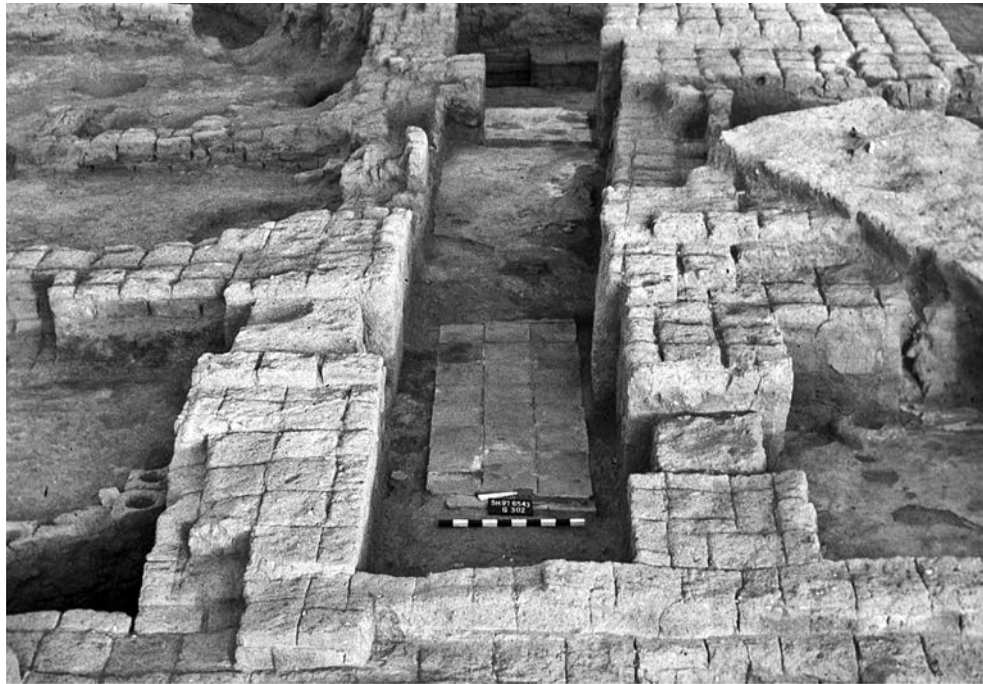
Abb. 264: Korridor LW im Südosten des Gebäudes. Deutlich zu sehen ist der Versatz in der Flucht der Nordmauer des Flurs ZM 238, der auf eine Korrektur des Mauerverlaufs zurückgeht.

Bedingt durch Baumaterial und -ausführung präsentiert das Rote Haus einen rechteckigen Grundriss. Allerdings wurde das rechtwinklige Schema an praktisch keiner Stelle des Baus hundertprozentig umgesetzt, stets bestehen kleine Winkelabweichungen. Korrekturen des Mauerverlaufs wurden jedoch nur bei allzu großen Abweichungen vorgenommen. Das trifft auf die westliche Raumzeile des Nordflügels, CY bis OU, zu (Abb. 21). Von Norden betrachtet, zieht die Flucht der Mauern ZM 192 und ZM 194 zu weit nach Westen. Ein Weitermauern in gleicher Ausrichtung hätte bedeutet, dass ZM 192 in den Komplex DY/NZ gelaufen wäre. Zur Korrektur wurden daher zwischen den Räumen NX und MX Baunähte in den Längsmauern der Raumzeile angelegt, anschließend verlaufen ZM 389 und ZM 390, welche die Fortsetzung der Mauern 192 und 194 darstellen, in neuer Ausrichtung parallel zur Ostmauer von DY und NZ. Auch im Falle der im Ostflügel gelegenen ZM 238 wurde während des Bauens eine Korrektur der Ausrichtung nötig, die sich in einem 19 cm breiten

Rücksprung in der Mauerflucht widerspiegelt (Abb. 264). Der Absatz liegt in Raum LW in der Südkante der Mauer, gegenüber dem Kopf von ZM 277. Eventuell wurde die Mauer von zwei Seiten begonnen und die beiden Abschnitte trafen am Anschlusspunkt nicht genau zusammen. Wahrscheinlicher aber ist, dass von Westen her gearbeitet wurde und die Mauer aus der Flucht geriet – in Raum HW ist zu beobachten, wie die Mauer von dem ansonsten annähernd rechtwinkligen System abweicht. Als der Fehler bemerkt wurde, brach man die Mauer nicht wieder ab, sondern versah sie einfach mit einem Versatz nach Norden um die Flucht wieder aufzunehmen.

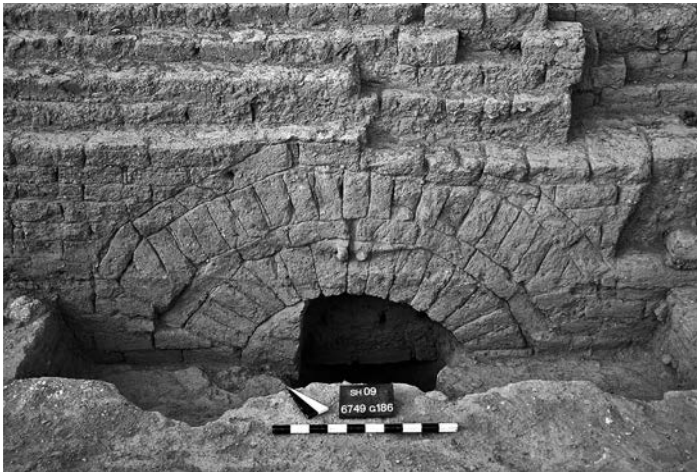
Abb. 265: Der Entlastungsbogen I 6749/049 in ZM 250. Er besteht aus zwei Wölbschalen und hat die Aufgabe, über dem aufgegebenen und verfüllten Brunnen I 6749/050 anfallende Lasten seitlich in den Boden abzuleiten.

Eine Besonderheit im Mauerwerk war in Raum CW zu beobachten. Dort befindet sich unter ZM 250, östlich des Raumzugangs der zur Vorgängerbebauung zählende Brunnen I 6749/050. Die zu ZM 250 gehörende Baugrube schneidet den Brunnen, wodurch die zeitliche Relation zwischen Brunnen und Mauer eindeutig geklärt ist. Beim Bau der ZM 250 wurde der Brunnen verfüllt. Da aber die Verfüllung wesentlich weicher ausfällt als der gewachsene Boden, auf dem die Mauer ansonsten gegründet, bestand an der Stelle die Gefahr von Setzungen und damit verbundenen Rissen oder Brüchen im Mauerwerk. Um das zu verhindern, wurde der Brunnen-schacht mit einem zweiseitigen Entlastungsbogen überspannt (Abb. 265), der die über dem Brunnen anfallenden Lasten seitlich in den Untergrund ableiten sollte.

Der Entlastungsbogen I 6749/049 besteht aus zwei kugelformig gemauerten, jeweils 1 LZ starken Wölbschalen; zwischen beiden liegt eine Schicht flach verlegter Ziegel als Trenner.<sup>358</sup>

Eine zweite Flachschiicht trennt wiederum die obere Schale vom anschließenden Mauerwerk. Die Mauerziegel wurden an der Stirnseite, mit der sie auf das Gewölbe treffen, angeschrägt, um sie dem Verlauf des Gewölberückens optimal anzupassen. Die untere Wölbschale hat eine Spannweite von 1,25 m, die obere spannt über eine Distanz von 2,10 m. Bei beiden Schalen handelt es sich um Segmentbögen.

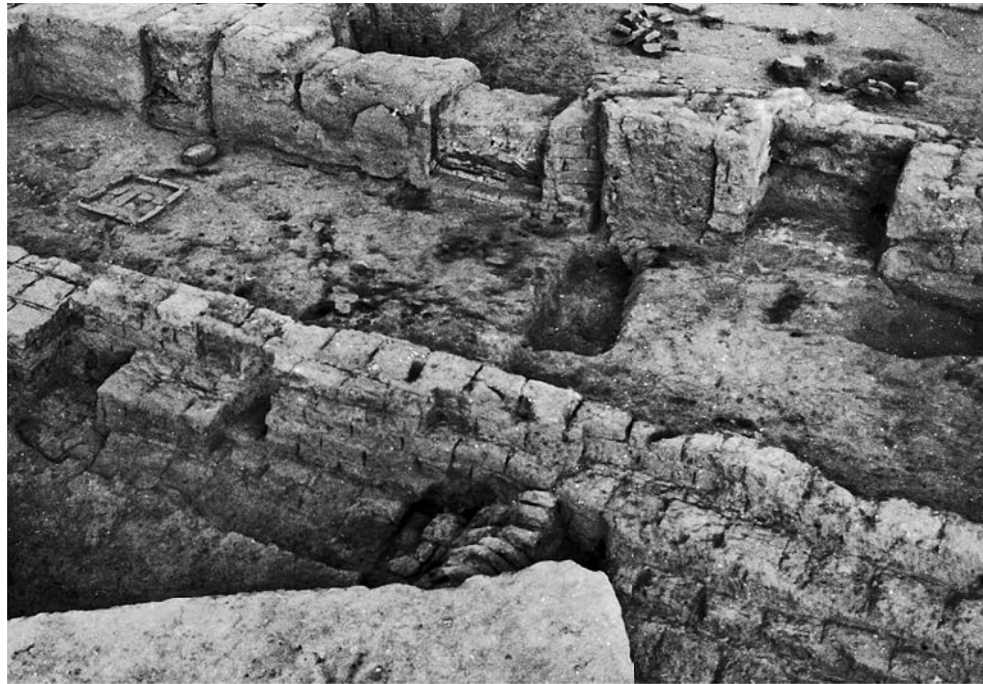
Abb. 266: Nische mit Kalkestrichboden in Saal TZ, links davon der Zugang.

Bemerkenswert sind auch die Lage und Anzahl der Nischen. Mit einer Ausnahme liegen die Nischen der Säle stets in der gleichen Mauer wie der Zugang zum Raum, d. h. ein Besucher musste sich nach Betreten des Zimmers umdrehen, um eine Nische erblicken zu können (Abb. 266). Einzige Ausnahme stellt der Empfangsraum CW, der größte Raum der Anlage, dar, in dem die Nische schräg gegenüber des Eingangs liegt (Abb. 267). Was die Anzahl betrifft, weisen die Säle TX im Ostflügel und XZ im Westflügel je zwei den Zugang flankierende Nischen auf, alle anderen können lediglich mit einer Nische aufwarten.

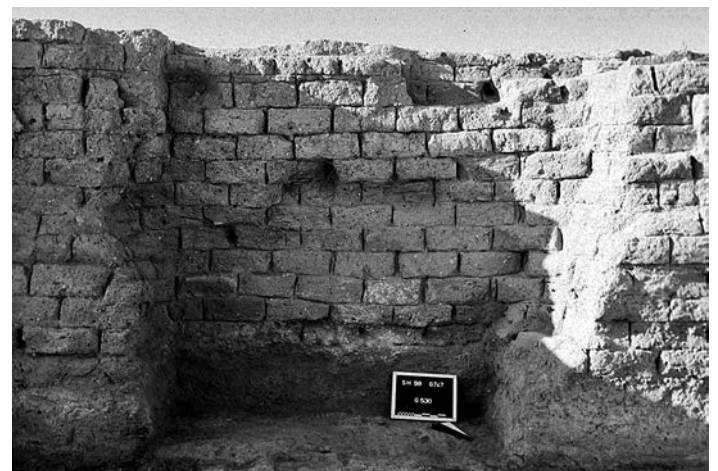
Abb. 267: Nische in der rückwärtigen Mauer von Empfangsraum CW.

In Raum CW liegt der Boden der Nische, ein Lehmestrich, gegenüber dem Fußboden des Raumes um 5 cm erhöht (Abb. 267). An dieser Stelle ist auch zu erkennen, wie das Mauerfundament durchgehend in der Flucht des aufgehenden Mauerwerks verläuft, die Nische sich also auf den oberirdisch gelegenen Wandabschnitt beschränkt. Die Fundamentziegel unterhalb der Nische dürften der Grund für die leichte Erhöhung des Nischenbodens gegenüber dem Raumniveau sein, so besteht im engeren Sinne kein prinzipieller Unterschied zu den Sälen, in denen der Lehmestrich des Raumes in die Nische zieht. Allein in TZ besteht zwischen Raum und Nische ein wirklicher Höhenunterschied von gut 12 cm. Zusätzlich wurde der Boden der Nische als einziger mit einem dünnen Kalkestrich bedeckt.

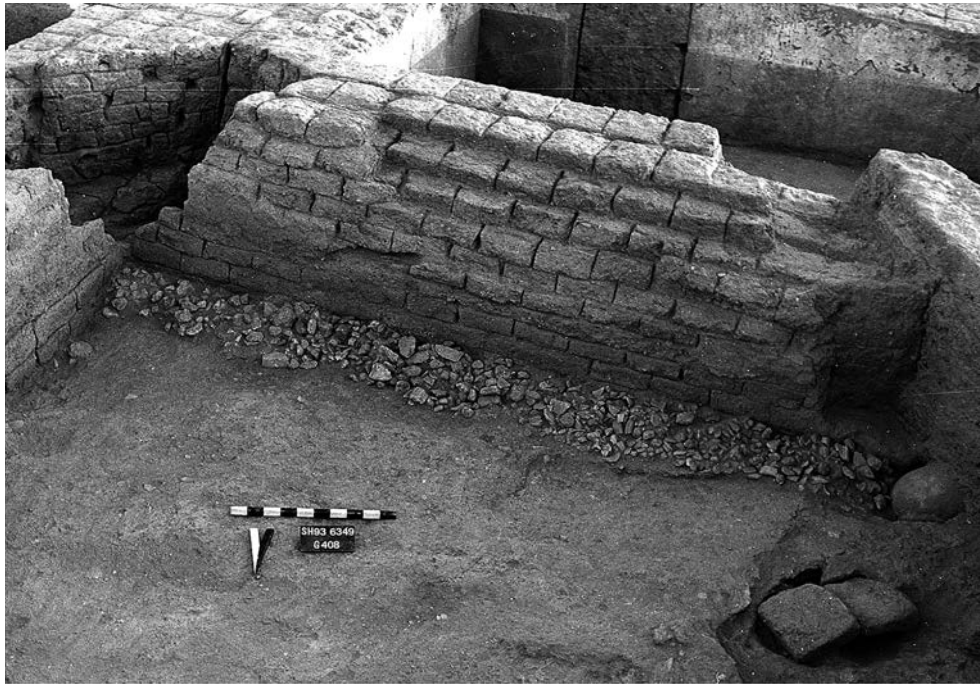
Abb. 268: Steinunterkonstruktion der Maueranböschung der ZM 137 in Außenbereich KY. Ursprünglich waren die Steine mit einer dicken Lehmschicht überzogen.

Anböschungen mit einer Unterkonstruktion aus Stein kamen nur an den Außenwänden des Westflügels, ZM 137, ZM 87, ZM 142, ZM 143 und ZM 181 vor. Wenn auch partiell unterbrochen und teilweise nur noch anhand der vor den Mauern liegenden Steine nachvollziehbar, ließ sich für den gesamten Trakt eine umlaufende, einheitlich ausgeführte Außenböschung rekonstruieren. Vor dem Mauerfuß wurden Bruchsteine mit Gefälle nach außen aufgeschichtet und mit einem einfachen Lehmmörtel befestigt, teilweise fanden sich zwischen den Steinen auch größere Scherben. Die Unterkonstruktion wurde stets auf der Außenfläche errichtet und anschließend mit einer dicken Schicht aus feinem Lehmmörtel überzogen, die an der Wand und auf der Begehungsfläche auslief und für die Ableitung des Regenwassers sorgte. Vor ZM 137, auf knapp halber Länge der Mauer, hat die Steinpackung in ausgezeichnetem Zustand überdauert (Abb. 268). Die Breite der Böschung betrug rundum zwischen 50 und 70 cm, bei einer nachgewiesenen Neigung um die 30 Grad kann also von einer Höhe von 30 bis 40 cm ausgegangen werden.

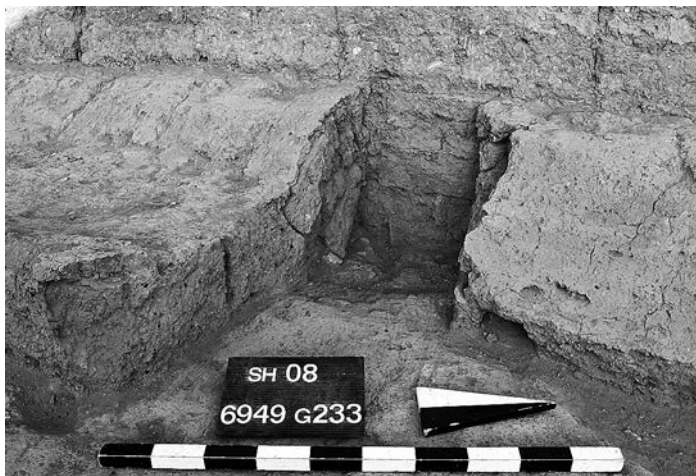
Abb. 269: Schnitt durch die Böschung der ZM 265 in Außenbereich WU. Deutlich zu sehen sind die schräg gegen die Mauer lehrenden Lehmziegel.

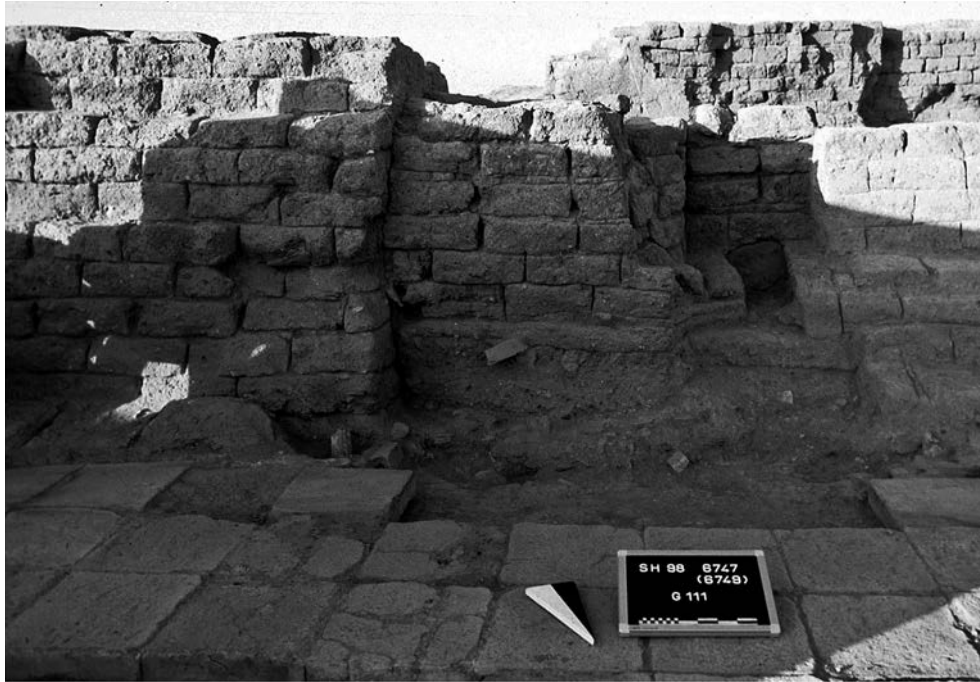
Abb. 270: Reste einer zwischen Mauer und Plattenpflaster sitzenden Anböschung mit Lehmziegelunterkonstruktion vor ZM 390 im Westen von Hof DW.

die Hofwände vor Spritz- und Regenwasser schützten. Vor ZM 250, ZM 321 und ZM 390 liegen jeweils eine Reihe ungebrannter Lehmziegel, an die das Hofpflaster stößt (Abb. 270). Darüber befand sich, wie in den Außenbereichen, ein Keil aus Lehm, der auf dem Plattenbelag auslief.

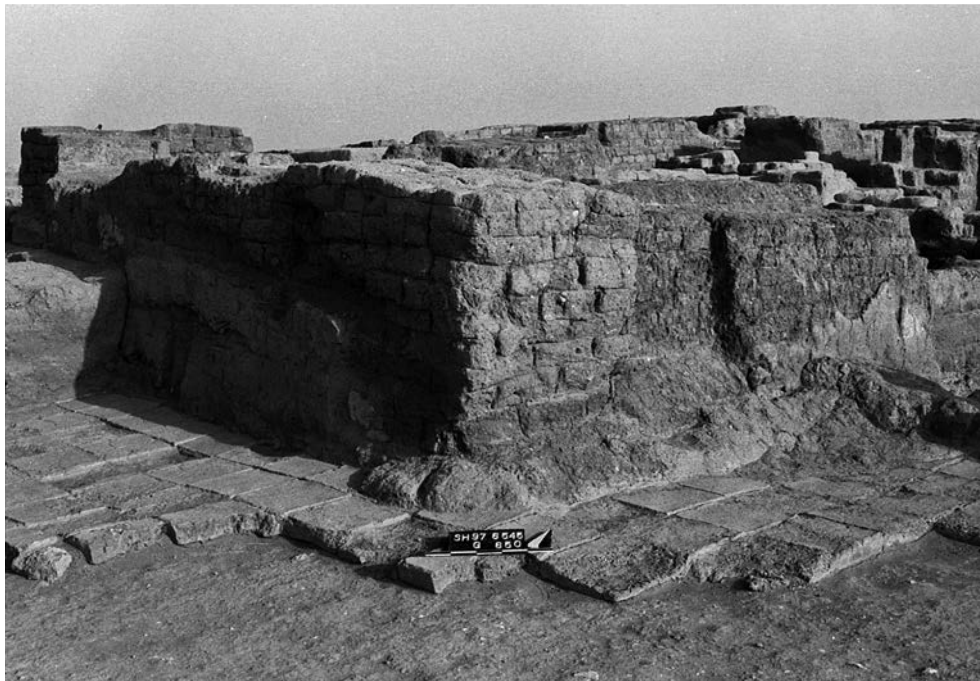
Abb. 271: Auf dem Plattenpflaster aufsitzende Stampflehmboschung in Hof TX. Gut zu erkennen ist auch die Reparatur an der Ecke der integrierten Altbaumauern ZM 243 und ZM 210 aufgrund der andersfarbigen Ziegel und dem unterschiedlichen Ziegelformat.

Die einzige in Hof LY erhaltene Böschung vor ZM 284 entspricht in ihrem Aufbau denen in DW. Gleiches gilt für den Süden in Hof EW, mit dem einzigen Unterschied, dass sich die zu ZM 234 gehörende Anböschung durch eine zweilagige Unterkonstruktion kennzeichnet: ein ganzer Ziegel unten, darauf ein halber, beide Lagen binden in die Mauer ein. Wie allerdings zu beachten ist, wurde ZM 234 während der Hauptnutzungsphase vollständig ausgewechselt, die abweichende Unterkonstruktion der Böschung datiert also später als die oben genannten und die originäre mag im Aufbau den bereits genannten geglichen haben. Aber auch hier stößt das Hofpflaster an die Lehmziegel der Unterkonstruktion, die mit einem keilförmigen, grob gemagerten Lehmschlag bedeckt ist, der seinerseits über die Pflasterung zieht. Die auf der Nordseite noch anstehenden Böschungen vor ZM 243, ZM 210 und ZM 282 bestehen lediglich aus einem auf dem Plattenpflaster aufsitzenen Stampflehm mit abschüssig verlaufender, geglätteter Oberfläche (Abb. 271).

Eindeutig offenbart sich die Reparatur am Mauereck ZM 210/ZM 243 zwischen Raum GY und Hof EW (Abb. 271). Dort war das Mauerwerk der  $2\frac{1}{2}$  bzw. 3 LZ starken Wände ausgebrochen oder in einer anderen, nicht mehr nachvollziehbaren Art geschädigt. Das schadhafte rotbraune Ziegelmaterial nahm man bis zu den nächsten intakten Lagen aus, um die an der Krone 1,80 m breite Fehlstelle anschließend wieder im alten Fugenschnitt mit graubeigen Ziegeln zu schließen.

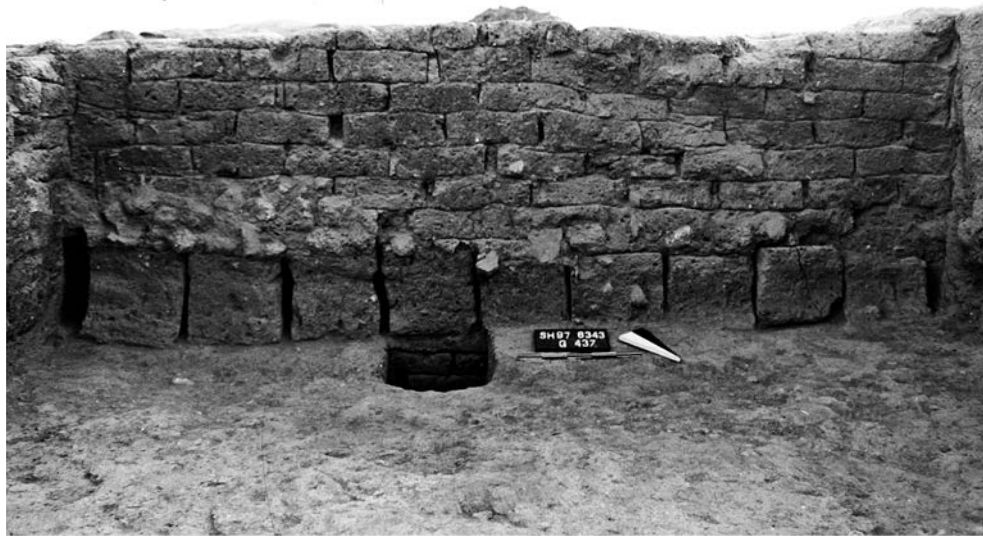
Abb. 272: Reparatur der durch Feuchtigkeit geschädigten Sockelzone an ZM 227 in Raum FW mit hochkant gestellten Lehmziegeln.

Abb. 272: Reparatur der durch Feuchtigkeit geschädigten Sockelzone an ZM 227 in Raum FW mit hochkant gestellten Lehmziegeln. [Gf 97-437].....	254
Abb. 273: Zweiphasige Mauer ZM 255. Der jüngere Teil wurde $\frac{1}{2}$ LZ breiter aufgemauert als der ursprüngliche. Im Sockelbereich der Mauer ist das ca. 30 cm starke Bodenpaket des während der Hauptnutzung ein- gebrachten Fußbodens I 6551/056 zu sehen. Darüber ist die Mauerstruktur in den ersten beiden Lagen durch aufsteigende Bodenfeuchtigkeit weitgehend zersetzt und nur noch schemenhaft zu erkennen. [Gf 00-120].....	255
Abb. 274: ZM 234 ersetzt zwischen Hof EW und Raum TX die dort bis auf Fußbodenniveau gekappte ZM 229. [Gf 95-456].....	256
Abb. 275: Baunaht zwischen ZM 234 und ZM 228. Der Verputz der älteren ZM 228 zieht $\frac{1}{2}$ LZ tief in die Fuge bis zur ursprünglichen Raumecke. [Gf 00-372].....	256
Abb. 276: Abdruck von Schilfrohr in einer Lagerfuge von ZM 234. Das Schilf wurde zur Armierung der Mauer eingelegt. [Gf 95-138].....	256

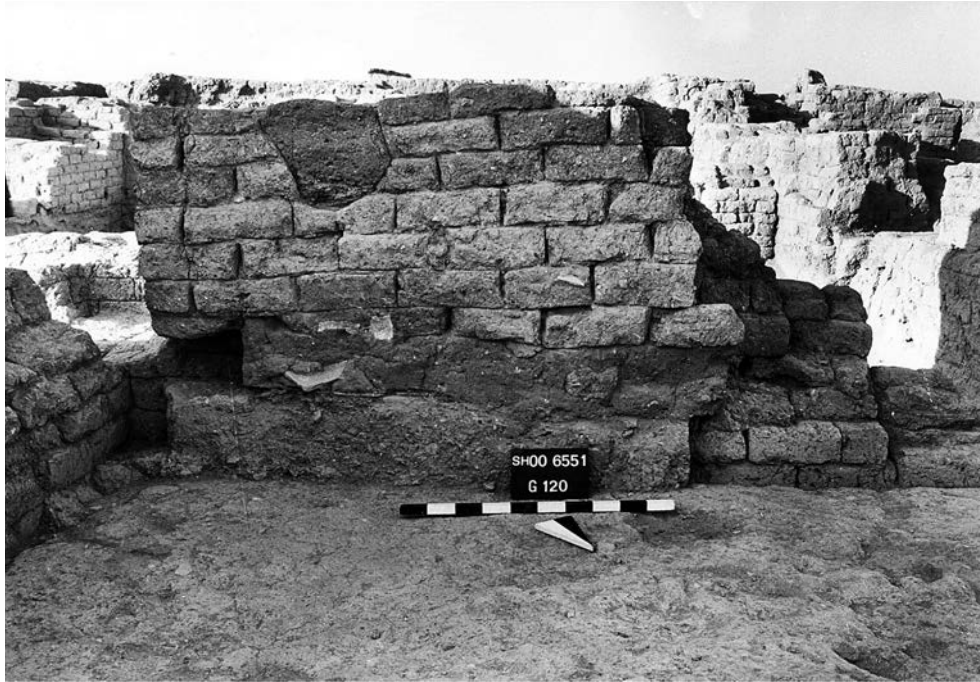
Abb. 273: Zweiphasige Mauer ZM 255. Der jüngere Teil wurde  $\frac{1}{2}$  LZ breiter aufgemauert als der ursprüngliche. Im Sockelbereich der Mauer ist das ca. 30 cm starke Bodenpaket des während der Hauptnutzung eingebrachten Fußbodens I 6551/056 zu sehen. Darüber ist die Mauerstruktur in den ersten beiden Lagen durch aufsteigende Bodenfeuchtigkeit weitgehend zersetzt und nur noch schemenhaft zu erkennen.

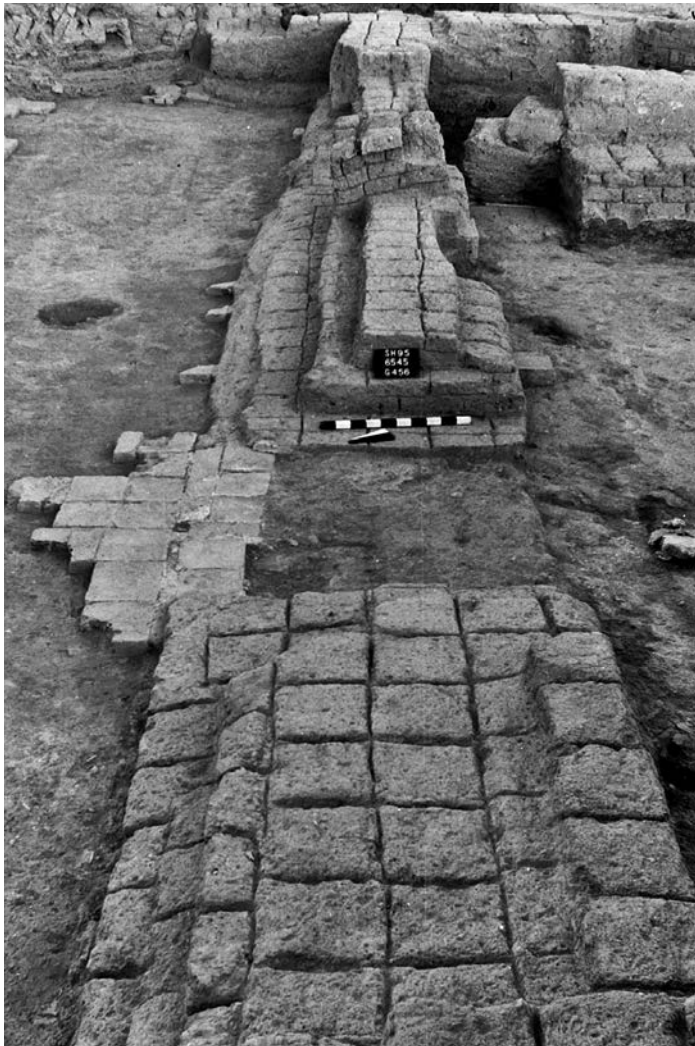
Abb. 274: ZM 234 ersetzt zwischen Hof EW und Raum TX die dort bis auf Fußbodenniveau gekappte ZM 229.

Eine Besonderheit im Roten Haus stellt die ZM 229 dar. Die Mauer wurde vor Raum TX auf eine Länge von rund 18 m vom Fußbodenniveau an aufwärts komplett ausgewechselt und trägt dort jetzt die Bezeichnung ZM 234 (Abb. 274). Die Mauerstärke der sichtbaren, jüngeren ZM 234 misst, im Gegensatz zur  $3\frac{1}{2}$  LZ starken ZM 229, zwischen Hof EW und Raum TX 1,80 m oder  $4\frac{1}{2}$  LZ, zwischen den Räumen TX und YX sogar 2,00 m oder 5 LZ. Baunahten trennen sie im Westen von ZM 229 und ZM 228 und im Osten ebenfalls von ZM 229, die dort Raum JW nach Norden begrenzt – die östliche Naht verläuft in Fortsetzung derer zwischen ZM 235 und ZM 242 (Beilage 3). An gleicher Stelle besteht ein Rücksprung in der nördlichen Mauerkante von ZM 234 und ZM 229. Letztendlich besteht auch zu der auf dem Fußboden von TX gründenden ZM 235 eine weitere Baunaht, während im Nordwesten der ZM 234 der

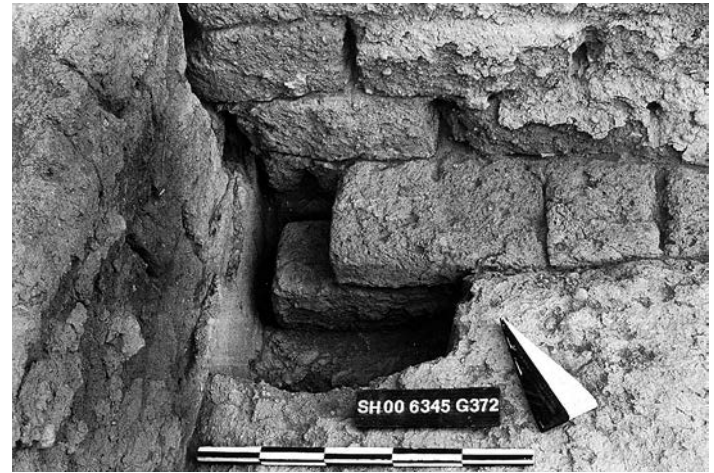
Abb. 275: Baunaht zwischen ZM 234 und ZM 228. Der Verputz der älteren ZM 228 zieht  $\frac{1}{2}$  LZ tief in die Fuge bis zur ursprünglichen Raumecke.

erfährt ZM 234 nach Süden hin eine Verbreiterung gegenüber ZM 229 um  $\frac{1}{2}$  LZ. Da in ZM 228 an der Stelle des Versatzes ein Teil der Mauer ausgebrochen ist, wurde dort mit Ziegelbruchstücken ausgebessert, und in der zweiten der erhaltenen Ziegellagen von oben bindet ein Lehmziegel der neuen ZM 234 scheinbar in ZM 228 ein. Die Ziegel der oberen beiden Lagen sind hier aber nicht um  $\frac{1}{2}$  LZ versetzt, sondern nur um 13 cm, ein Indiz für eine Zweiphasigkeit. In der Nordwestecke von TX zieht unterhalb der von Nordwest nach Südost verlaufenden Baunaht der Verputz auf ZM 228 scheinbar  $\frac{1}{2}$  LZ weit Richtung Nordosten in eine direkt im Eck gelegene Stoßfuge von ZM 234 (Abb. 275; Beilage 31). Die Fuge hat sich aber erst als Folge der Mauerauswechslung und der damit verbundenen Verbreiterung ergeben, hier stößt ein Ziegel der jüngeren ZM 234 von Osten her auf die ehemalige Wandfläche der ZM 228, die ursprüngliche Ecke liegt  $\frac{1}{2}$  LZ hinter der jetzigen.

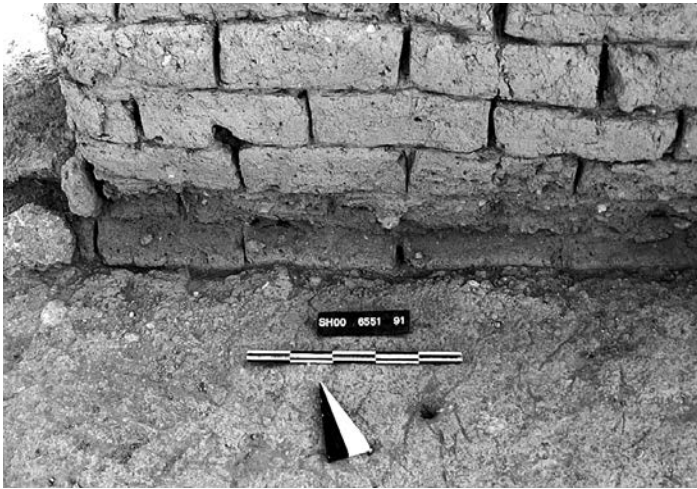
Abb. 277: Schädigung des Mauerfußes durch aufsteigende Bodenfeuchtigkeit. Die Ziegeloberflächen lösen sich infolge des ständigen Wechsels von Durchfeuchtung und Trocknung auf und sanden ab.

Abb. 277: Schädigung des Mauerfußes durch aufsteigende Bodenfeuchtigkeit. Die Ziegeloberflächen lösen sich infolge des ständigen Wechsels von Durchfeuchtung und Trocknung auf und sanden ab. [Gf 00-091].....	259
Abb. 278: Südwestecke von Raum FY: Der Boden ist mit einer mehrere Zentimeter starken Ascheschicht bedeckt. Putz und Wände weisen Kalzinierungsspuren auf, die durch ein starkes Feuer entstanden sind. [Gf 93-351].....	259
Abb. 279: In den Stoßfugen aufgerissene und auseinander gedriftete Mauerstruktur an ZM 250, der Nordmauer des Empfangsraumes. [Gf 00-154] .....	260
Abb. 280: Etwa 1 LZ starke Mauerschale auf dem Boden von Raum CW. Sie stammt von ZM 250 und fällt durch den bestens erhaltenen Verband der Ziegel auf. [Gf 95-393] .....	260
Abb. 281: Untersuchung der Mauerfundamentierung in der Grablege eines in ZM 176 einschneidenden Grabes. Links ZM 176, rechts davon eine 10 cm breite, die Vorgängerbebauung durchschlagende Baugrube. [Gf 99-120] .....	263

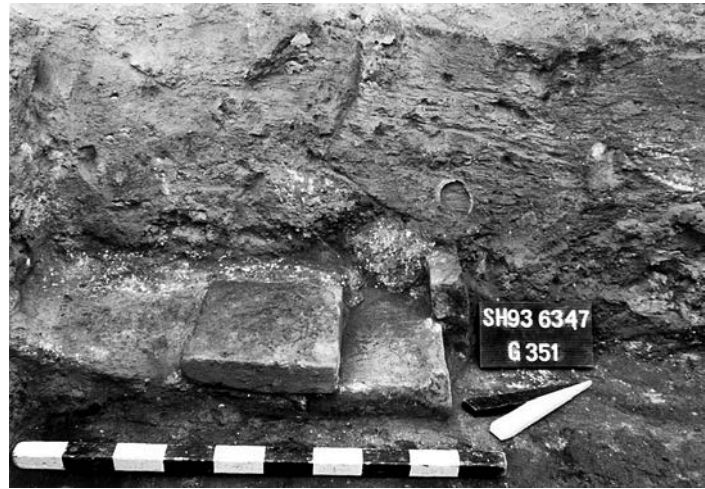
Abb. 278: Südwestecke von Raum FY: Der Boden ist mit einer mehrere Zentimeter starken Ascheschicht bedeckt. Putz und Wände weisen Kalzinierungsspuren auf, die durch ein starkes Feuer entstanden sind.

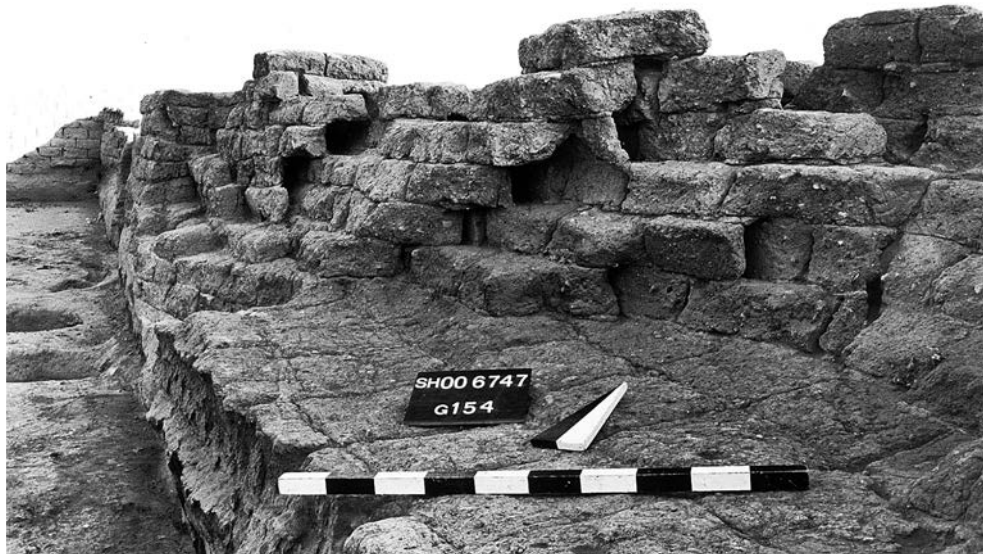
Abb. 279: In den Stoßfugen aufgerissene und auseinander gedriftete Mauerstruktur an ZM 250, der Nordmauer des Empfangsraumes.

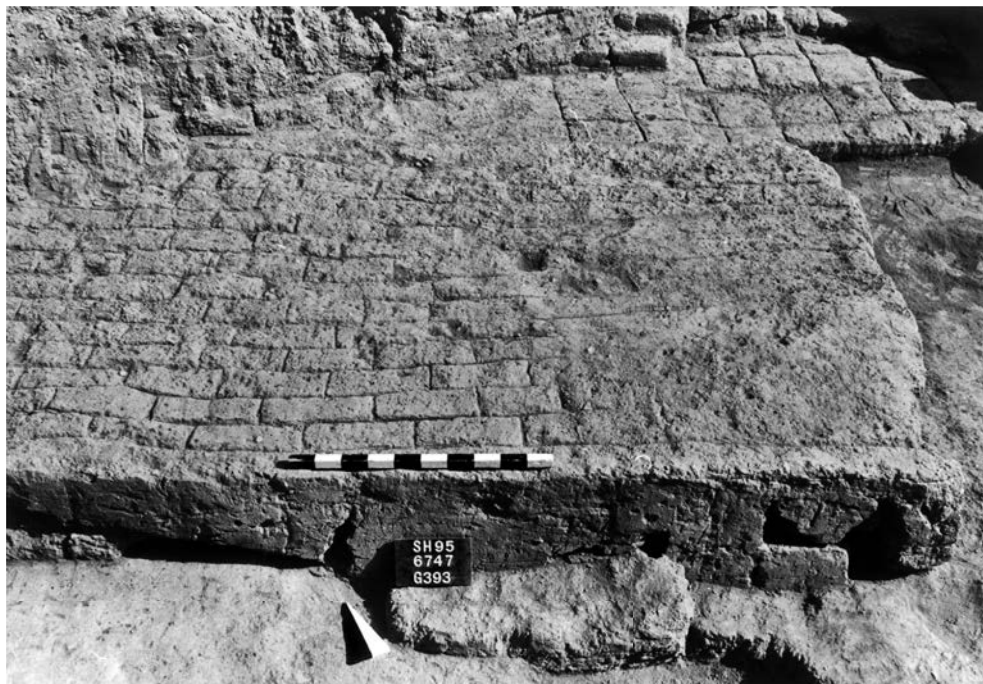
Abb. 280: Etwa 1 LZ starke Mauerschale auf dem Boden von Raum CW. Sie stammt von ZM 250 und fällt durch den bestens erhaltenen Verband der Ziegel auf.

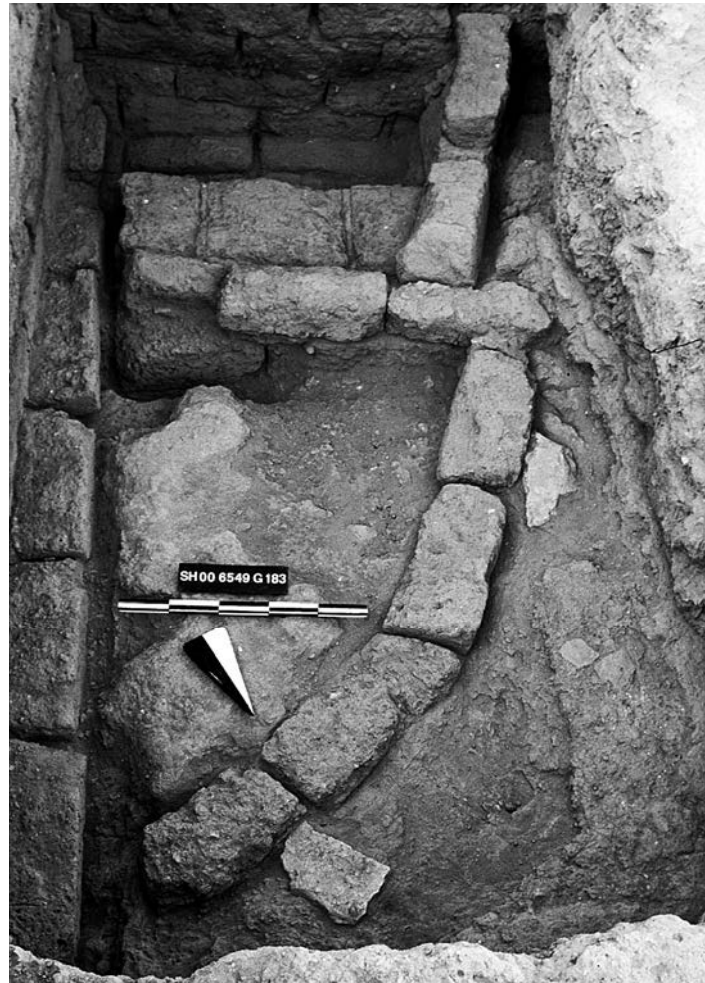
Abb. 282: Südostecke von Raum CY. Die Fundamente schneiden ältere Mauerzüge und Installationen. Im Süden wurden die Reste einer älteren Mauer belassen, sie dienen ZM 196 als Fundamentsockel.

In nur zwei aller untersuchten Situationen kam es zu einer Gründung über älteren Mauerzügen. Leider lässt der Befund in Raum SS keine detailliertere Aussage zu. In Raum CY dagegen ermöglichten die Nachforschungen einen Einblick in den Umgang mit weiter verwendeten Bauresten älterer Gebäude. In der Südostecke des Raumes liegt die Fundstelle FS 420 (Abb. 282). Darin zu sehen ist die parallel zur Südwand ZM 196 verlaufende Außenkante einer weiteren, älteren Mauer, die die Bezeichnung AM 6549/342 erhielt. Sie ist noch zwei Ziegellagen hoch erhalten. Ihre Breite konnte nicht genau bestimmt werden, da sie unter ZM 196 zieht. Das abweichende Fugenraster zeigt aber deutlich, dass es sich um zwei unterschiedliche Mauern handelt. Als die AM 6549/342 kassiert worden war, wurde in einer zweiten Phase die Installation I 6549/340 angelegt. Die Ziegelsetzung zieht bogenförmig über die Mauer hinweg. Die Ziegel, welche die Installation in zwei Abschnitte teilen, reichen über die nördliche Mauerkante der AM 6549/342 hinaus und sind zu dieser leicht verdreht.

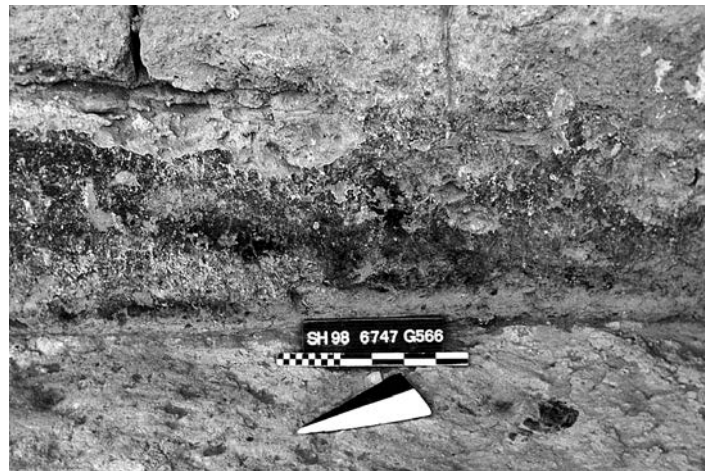
Abb. 283: Sockelbereich der ZM 295 in Raum CW mit schwarz gefasstem Lehmverputz. Der Lehmestrich des Raumes stößt gegen den Verputz.
