STRATIGRAPHIE UND ARCHITEKTUR  
DES »ROTEN HAUSES«  
VON TALL ŠĚḤ ḤAMAD / DŪR-KATLIMMU

VON FLORIAN JANOSCHA KREPPNER  
UND JOCHEN SCHMID

BERICHTE DER AUSGRABUNG  
TALL ŠĒḤ ḤAMAD / DŪR-KATLIMMU  
(BATSH)

Band 11

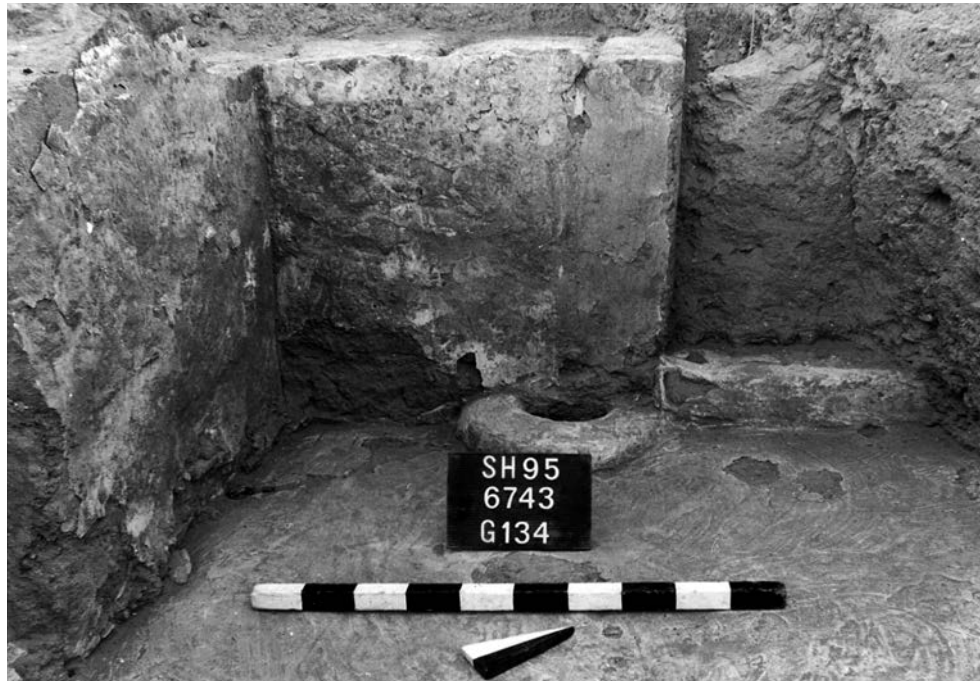
Abb. 284: Mit einem dünnen Kalkputz versehene Wände in Raum KW.

Raum KW, in dem auf drei Wänden Kalkputzreste vorzufinden waren, lässt sich mit Sicherheit als Bad deklarieren (Abb. 284). Unklar bleibt aber, ob die Wände komplett oder nur bis auf eine bestimmte Höhe mit Kalkputz überzogen waren. Die höchstgelegenen Reste reichen 90 cm über das Niveau des Fußbodens, die Mauerstümpfe allerdings meist nicht viel höher. Obwohl mehrere Bäder eindeutig identifiziert werden konnten, ist KW das einzige, dessen Wände Kalkputzspuren aufweisen.<sup>409</sup> Symptomatisch für alle weiteren angetroffenen Kalkputzflächen sind deren begrenzte Ausdehnung sowie oftmals ihr Auftreten in Kombination mit Installationen. In Raum CY schützt Kalkputz die Wand über dem ebenfalls kalküberzogenen Becken I 6549/353 (Abb. 20), und in Raum PV zieht der Kalkputz des Podestes I 6949/018 an den Wänden hoch (Abb. 346). Kalkputz wurde also dann gewählt, wenn eine starke mechanische Beanspruchung oder die Verwendung von Wasser den Mauern zusetzen konnte, dabei blieben die Flächen aber stets lokal begrenzt. Kalk- oder auch Gipsstuck, womit die Bewohner Aššurs teilweise die Wände schmückten,<sup>410</sup> fand sich in keinem der Räume.

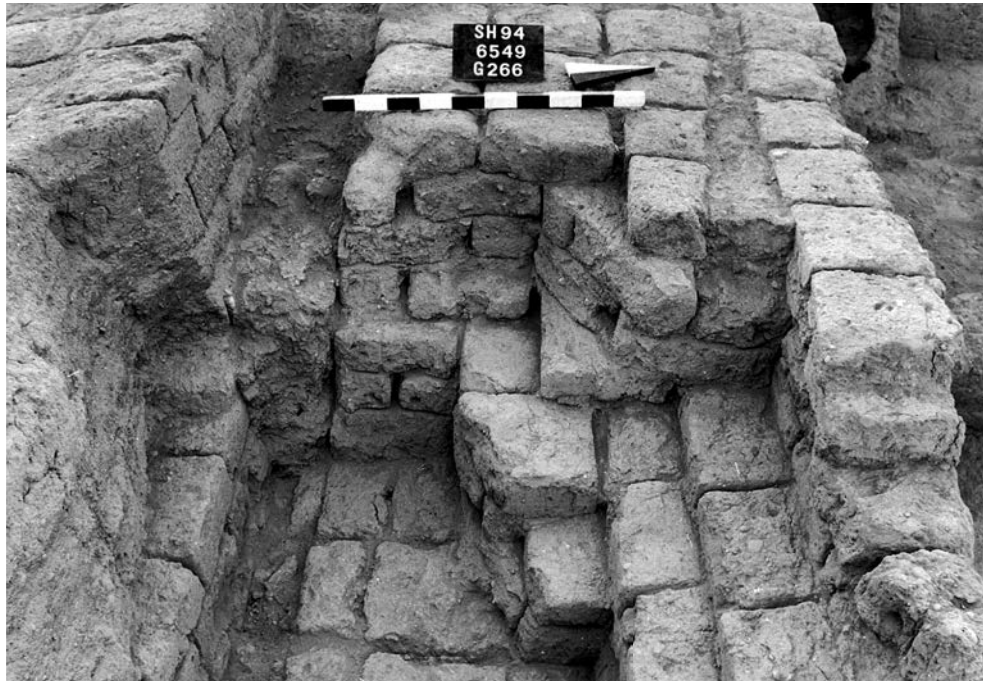
Abb. 285: Baunaht zwischen ZM 139 und ZM 197. Sie trennt gleichzeitig den West- vom Nordflügel. Wie am Fußpunkt der Mauern abzulesen ist, wurden sie absichtlich mit einem lichten Abstand von 10 cm errichtet. Da sich ZM 139 im Laufe der Zeit nach Süden geneigt hat, wuchs die Distanz zwischen den beiden Mauern an der Krone auf 40 cm an. Der Zwischenraum ist heute vollständig mit Lehmziegelschutterde gefüllt.

Zur ersten Gruppe zählen all diejenigen Nähte, in denen ziegelsichtige Wandflächen aufeinandertreffen. Darunter fallen einige parallel verlaufende Mauern, weitaus häufiger aber sind Mauern, die mit ihrer Stirnseite im rechten Winkel stumpf an eine durchlaufende Wand stoßen. In aller Regel berühren sich bei rechtwinkligem Anschluss die Wände, während bei Doppelmauern oft ein kleiner, wenige Zentimeter breite Spalt frei bleibt. Ob es sich um absichtlich angelegte Zwischenräume handelt, die sozusagen als Ausgleichsfugen für sich eventuell unterschiedlich bewegend Hausabschnitte dienten, oder ob sie im Laufe der Zeit erst entstanden, ließ sich in den meisten Fällen nicht mehr klären. Nur für die zum Westflügel gehörende ZM 139 und die parallel dazu im Nordflügel liegende ZM 197, kann mit Sicherheit von einer bewussten Entscheidung für die Distanz zwischen den Mauern ausgegangen werden, denn bereits auf Fußbodenniveau beträgt der Abstand 10 cm (Abb. 285). Dabei wird an der Baunaht auch ein Problem bei der Beurteilung vieler anderer deutlich: ZM 139 hat sich im Laufe

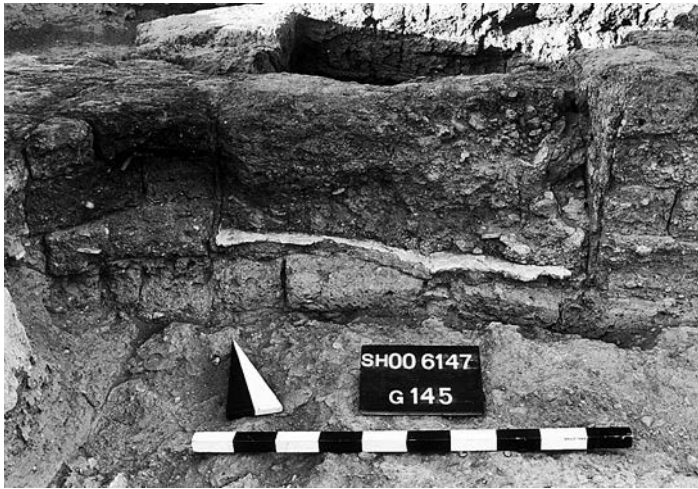
Abb. 286: Durchgang von Raum TZ zu Raum SS. Die unter der Öffnung durchziehenden Fundamentziegel und eine darauf liegende 5 cm starke Stampflehmschicht bilden eine Schwelle, die durch einem 1 cm starken Kalkstrich geschützt war. Der Kalkstrich schließt links und rechts an den Verputz der Laibungen an.

Soweit zu beobachten, ist allen der Erbauungsphase zuzurechnenden Mauern gemein, dass die Fundamente unterhalb von Öffnungen durchgemauert wurden (Abb. 286). Die Oberkante der letzten Ziegellage des Fundaments liegt dabei, je nach weiterer Ausführung des Durchgangs, knapp ober- oder unterhalb des Fußbodenniveaus der angrenzenden Räume. Ein Teil der Durchgänge wurde eben, also ohne Schwellen, ausgeführt. In den Fällen zieht der Fußboden eines Raumes, meist ein Lehmestrich, vereinzelt aber auch Kalkestrich oder Plattenpflaster, auf Bodenniveau über das wenige Zentimeter tiefer liegende Fundamentmauerwerk hinweg durch die Öffnung und setzt sich im Nachbarraum fort beziehungsweise stößt dort stufenlos an einen anderen Bodenbelag. Bei fast zwei Dritteln aller Durchgänge trennen jedoch Schwellen oder Stufen die Böden benachbarter Räume voneinander (Tab. 29; Beilage 28). Dabei sind Unterschiede in der Ausführung zwischen den einzelnen Gebäudeflügeln festzustellen.

Zu Beginn der Hauptnutzungsphase wiesen im Westflügel 20 der 32 Türen und Durchgänge Schwellen oder Stufen auf. Davon bestanden 17 aus einer Unterkonstruktion und einer trittfesten Abdeckung. Als Unterkonstruktion wurde entweder ein bis zu 10 cm starkes Stampflehmpaket auf den Fundamentziegeln aufgebracht oder eine weitere Lage Lehmziegel darauf ausgelegt. Die Schwellenziegel lassen sich anhand der Baufugen zu den Laibungen, ihrer Höhe und Farbe deutlich von den Fundament- und Mauerziegeln trennen. Anschließend wurde in den meisten Fällen die Unterkonstruktion mit einer Schicht Kalkestrich überzogen, deren Stärke zwischen 1 und 4 cm schwankt und die stets gegen die bereits zuvor verputzten Laibungen läuft (Abb. 286). Die Fußböden

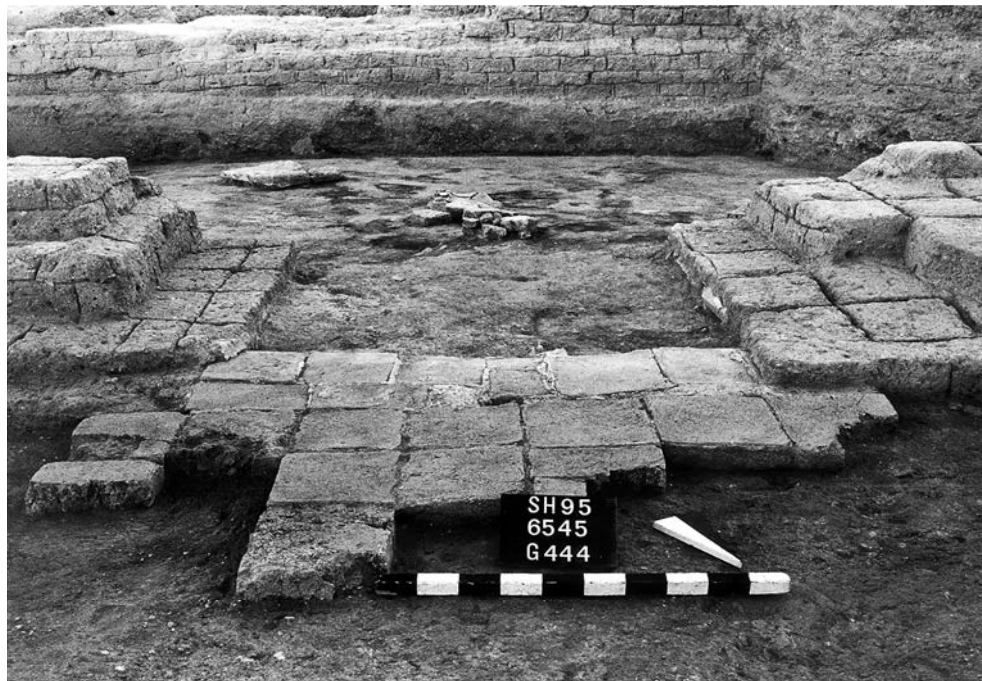
Abb. 288: Tür zwischen Hof EW und Raum TX. Das Plattenpflaster zieht einen Ziegel tief in die Tür. Auf der Westlaibung sind die Reste eines dicken Kalkputzes zu erkennen. Im Hintergrund liegen Bruchstücke einer Basaltplatte, die als Schwelle gedient haben könnte.

Ein ähnliches Bild präsentieren die im Ostflügel um Hof EW angeordneten Räume. Auch hier besteht der Großteil der Schwellen aus einer auf dem Fundamentmauerwerk liegenden Stampflehm- oder Lehmziegelunterkonstruktion, die ein Kalkstrich vor Abrieb schützt. Letzterer erreicht im Falle des Durchgangs JW-LW eine Stärke von 6,5 cm (Abb. 287). Zumindest für die Türen und Durchgänge EW-HW, HW-MW und LW-PW – dort waren nur noch Schwellen oder Stufen aus Lehmziegeln oder Stampflehm anzutreffen – darf trotz des fehlenden Kalkstrichs davon ausgegangen werden, dass auch hier eine Kalkschicht ursprünglich die Schwellen überzog. In der Tür EW-TX liegt größtenteils das Ziegelfundament frei (Abb. 288). Nur vom Hof reicht das Plattenpflaster einen Ziegel breit in die Tür, wobei sich Format und Fugenraster der Platten dort vom restlichen Pflaster unterscheiden. An den Rändern der äußersten Platten und auf der westlichen Tür-laibung befinden sich Reste

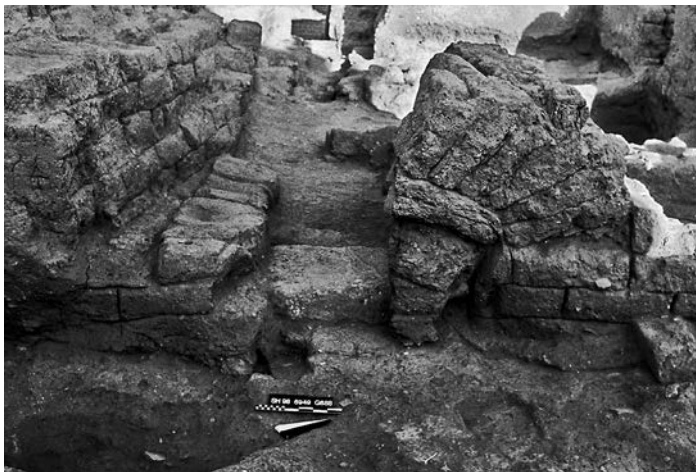
Abb. 289: Durchgang zwischen den Räumen YV und PV. Die gesamte Grundfläche der Öffnung wird von einem 25 cm starken, sorgfältig bearbeiteten Schwellstein eingenommen. Er wird heute zum Teil von einem Stück des herabgestürzten Türbogens verdeckt.

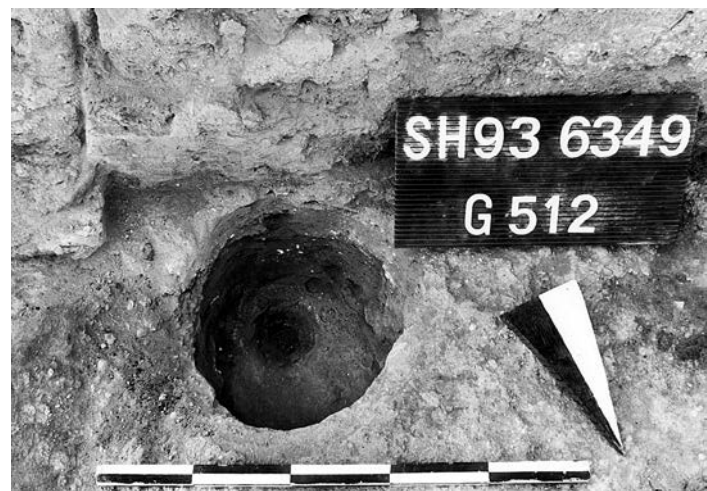
Abb. 292: Vor der Ostlaibung der Tür OY-KZ in den Boden eingelassener Türangelstein in Raum KZ.

Welche Durchgänge und damit welche Räume verschließbar waren, kann man auch heute noch – obwohl von den eigentlichen Türblättern nichts mehr vorhanden ist – anhand der seitlich der Türen in den Boden eingelassenen Türangelsteine oder der darüber liegenden, den Fußboden durchstechenden Pfostenlöcher nachvollziehen. Dabei lassen sich Türangelsteine der Erbauungsphase eindeutig von später zugefügten unterscheiden. Originäre Türangelsteine bestehen aus auf der Außenseite grob behauenen Stein mit polygonalem Umfang und einem Durchmesser, der von 20 bis 50 cm reicht. Sauber und glatt ausgearbeitet ist dagegen eine zentral angeordnete, becherförmige Vertiefung, in welcher der Angelpfosten der Tür lagerte und sich drehte. Alle diese Angelsteine liegen seitlich, in der Nähe der Türleibungen, tief im Fußboden versenkt, was die Stabilität erhöhen und seitliches Ausbrechen der Türpfosten verhindern sollte (Abb. 292). Die wenigen im späteren Verlauf der Hauptnutzungsphase hinzugekommene Türangelsteine unterscheiden sich davon erheblich. Abgesehen von einer aus Basalt gefertigten Ausnahme in Raum XX bestehen sie aus gebrannten Ziegeln oder Bruchstücken davon, liegen meist auf dem Fußboden – nur in einem Fall, in Raum FY, wurde ein sekundärer Türangelstein in den Boden eingelassen – und erlauben eine Identifikation als Türangelstein aufgrund leichter Mulden an der Oberseite, die deutliche, von den Türpfosten stammende Drehspuren zeigen. Ihre weitaus geringere Größe lässt auf wesentlich leichter ausgeführte Türflügel schließen, als es bei den massigen Steinen der Erbauungszeit zu erwarten ist. Das deckt sich mit den zugehörigen Türbreiten, die bei später eingebauten Türangelsteinen einen Meter nicht überschreiten.

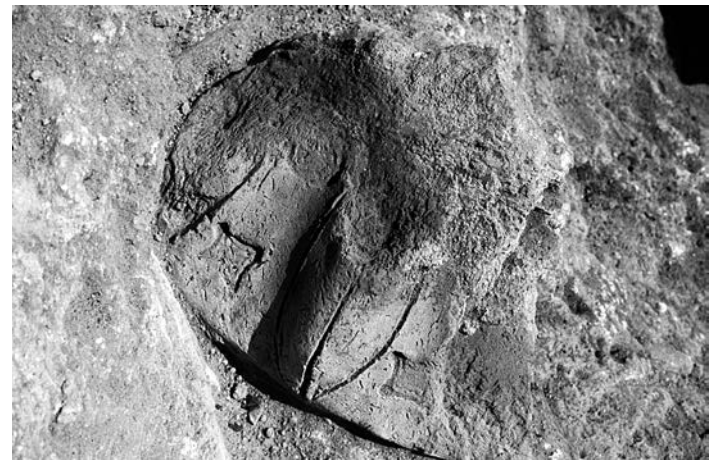
Abb. 293: Bruchstück einer Türpfostenumrandung aus gebranntem Ton in Raum CW. Die runde Abdeckung zeigt ein alternierendes Muster aus stilisierten Blättern und Stempelabdrücken.

In Empfangsraum CW und den Haupträumen der an Hof EW gelegenen Wohnungen, den Sälen TX und HW, schmückten Türpfostenumrandungen den Platz vor den Wangen.<sup>426</sup> Reste davon konnten in allen drei Räumen in Versturzlage gefunden werden. In CW bestanden die Einfassungen aus gebranntem Ton, waren kreisrund und trugen radial angeordnete Verzierungen in Blattform mit dazwischen liegenden Stempelabdrücken (Abb. 122, Abb. 293). Anders in TX und HW: Dort zierten schwere Kalksteinplatten mit einer dreifachen Profilierung rund um die Aussparung für den Türpfosten die Innenseiten der Eingänge (Abb. 294). Alle unterstrichen sie, neben der zweiflügeligen Ausführung der Türen, nochmals die Bedeutung der Räume.

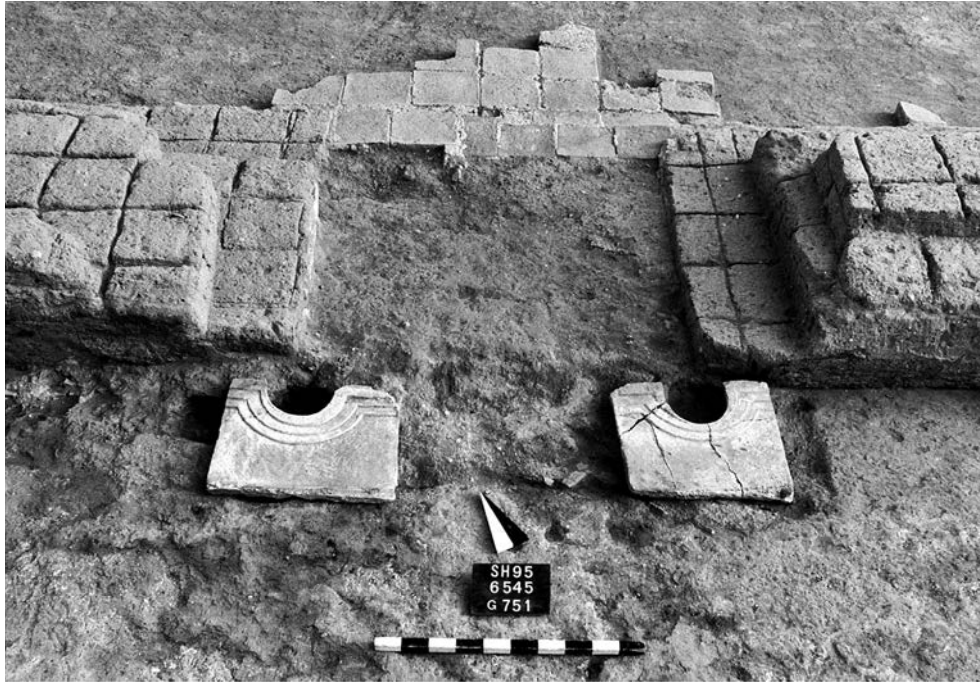
Abb. 294: Die Tür zwischen Hof EW und Raum TX. Die Türpostenumrandungen wurden unweit ihrer für das Bild rekonstruierten Lage in Raum TX gefunden.

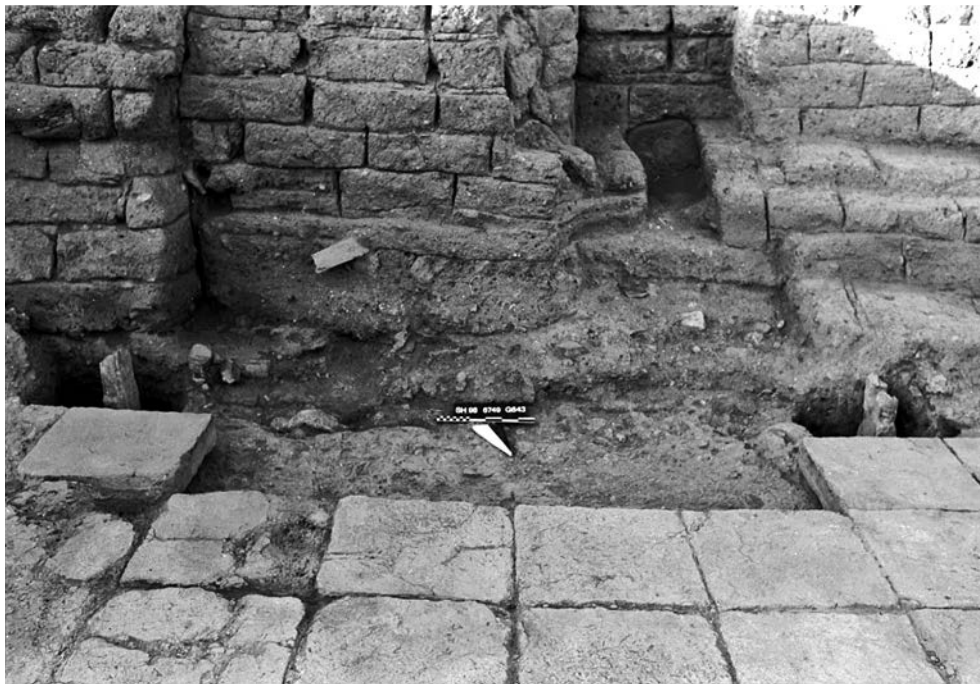
Abb. 295: Hof DW, in der Nachnutzung zugesetzter Durchgang zu CW. Lochsteine der Hauptnutzung *in situ*.

Den Durchgang zu Saal CW kennzeichnen neben einer großen, zweiflügeligen Tür zwei Lochsteine, die ihn hofseitig senkrecht im Boden steckend flankieren (Abb. 295).<sup>427</sup> Sie sind 42 cm hoch, 20 cm breit, 7,2 cm dick und bestehen aus

weißem Kalkstein. Der im Boden verankerte Teil ist lediglich grob zugeschlagen, der abgerundete Kopf dagegen, der 20 cm über das Pflaster ragt, wurde sauber geglättet und mit Kanneluren verziert, die ein 6,3 cm großes, zentrales Loch umsäumen. H. Kühne interpretiert die Lochsteine als mögliche Aufnahme für die Führungsschnecke einer vor der Türschwelle gelegenen Rampe, über die Wagen in den Raum gerollt werden konnten.<sup>428</sup> Angesichts der oben gemachten Ausführungen, denen zufolge befahrbare Durchgänge im Roten Haus ohne Schwellen angelegt wurden, erscheint diese Hypothese fraglich. Eine andere Erklärung wäre, in den Lochsteinen die Aufnahme einer Vorhangschiene zu sehen, wie dies auch von G. Loud und C. B. Altman im Falle der nahezu identischen in Dūr-Šarrukīn in Residenz K angebotenen Situation getan wird.<sup>429</sup> Noch heute sind aus dem Moscheebau verschiedene Beispiele für Vorhänge bekannt, die Zugänge beschatten und vor Wind schützen sollen, ohne dass die Türen geschlossen werden müssen. Damit sie auch bei starkem Wind nicht zu flattern beginnen, wurden sie sowohl oben als auch unten an Vorhangstangen befestigt.

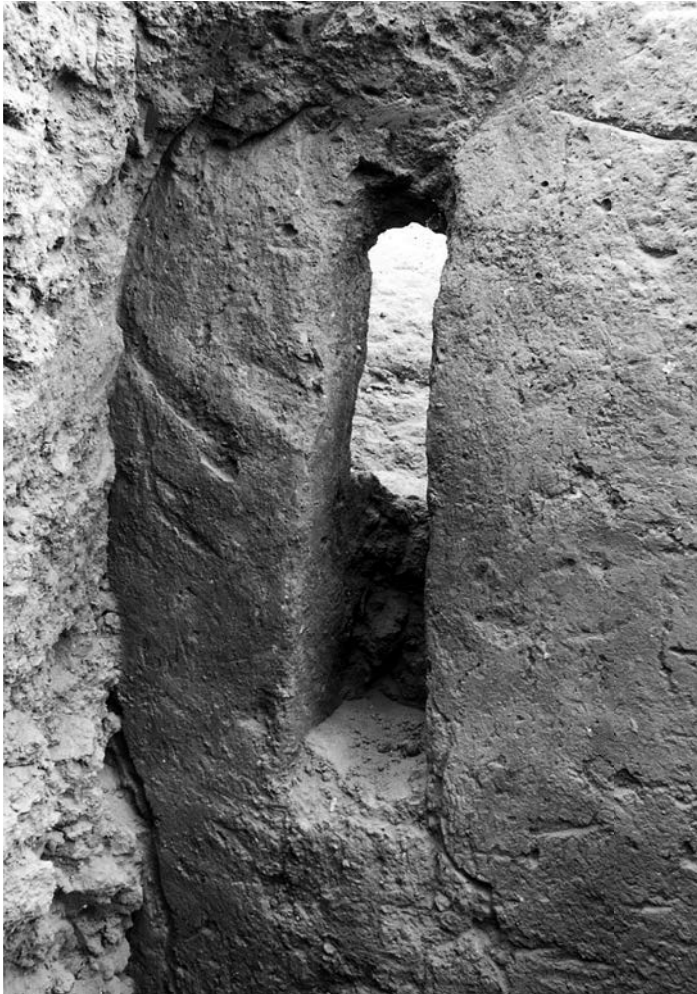
Abb. 296: 20 cm breiter und 55 cm hoher senkrechter Schlitz in ZM 211, der der Belüftung und Belichtung des Raumes IY diente.

altorientalischen Bauruinen – nicht erschöpfend beantwortet werden. Allerdings zeigt ein Befund in ZM 211, die Raum IY von Hof LY trennt, dass fensterartige Aussparungen im Mauerwerk prinzipiell zur Anwendung kamen (Abb. 296). Westlich einer 1,42 mal 0,68 m großen, IY zugewandten Nische durchdringen die Mauer zwei vertikale Schlitze, I 6547/022 und I 6547/083, die als Belichtungs- und Belüftungsöffnungen zu deuten sind. Der westliche I 6547/022 hat eine Breite von 20 cm bei einer Höhe von 55 cm, seine Sohle liegt 1,20 m über dem Fußbodenniveau in Raum IY. I 6547/083 ist mit 15 cm nur wenig schmaler, seine Höhe war leider nicht mehr zu fassen. Die Sohle liegt mit 1,50 m über Bodenniveau deutlich höher als beim benachbarten Schlitz. Besonderes Augenmerk verdienen die geneigten Sohlbänke der Öffnungen: Beide haben ein leichtes Gefälle vom Hof zum Raum hin. Das kann nur den Zweck gehabt haben, den Lichteinfall bei sehr starken Mauern zu erhöhen, denn bei einer waagrechten Ausführung würde schräg einfallendes Sonnenlicht sonst lediglich auf die Fensterbank treffen und den Raum nur indirekt und weitaus weniger erhellen. Allerdings erhöht sich dadurch auch bei Niederschlag die Gefahr des Eindringens von Regenwasser.

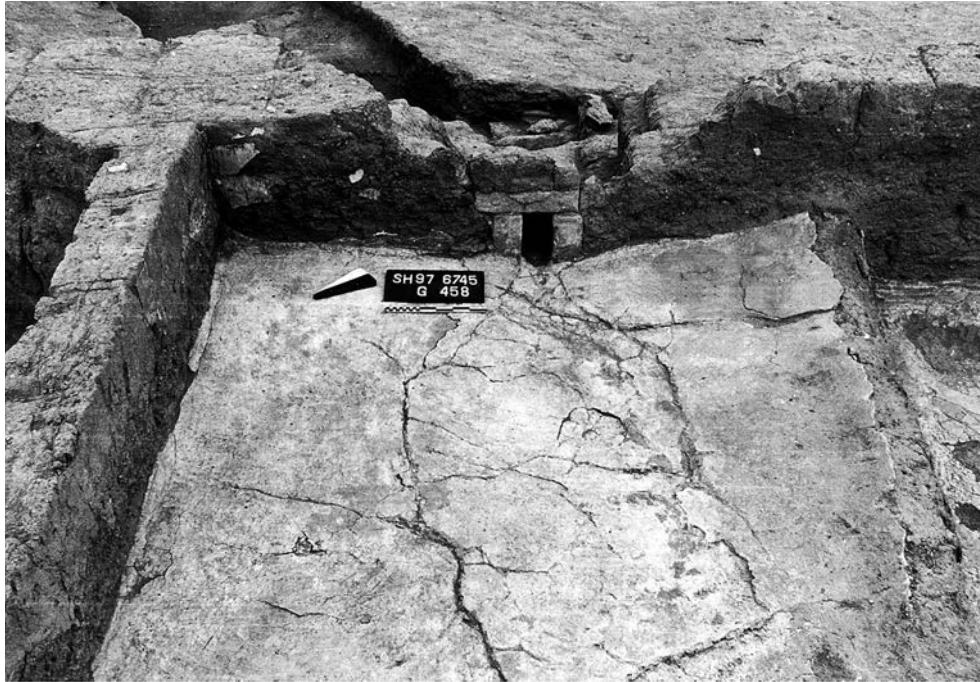
Abb. 299: Ein nur 1 cm dünner Kalkestrich schützte in Badezimmer KW den Boden vor Feuchtigkeit. Rechts im Bild ein ebenfalls mit Kalkmörtel überzogener, 20 cm hoher Absatz, der die beiden unterschiedlich hohen Raumhälften trennt. Die höher gelegene Nordhälfte wurde über einen aus gebrannten Ziegeln gefertigten Abfluss in der Außenmauer entwässert.

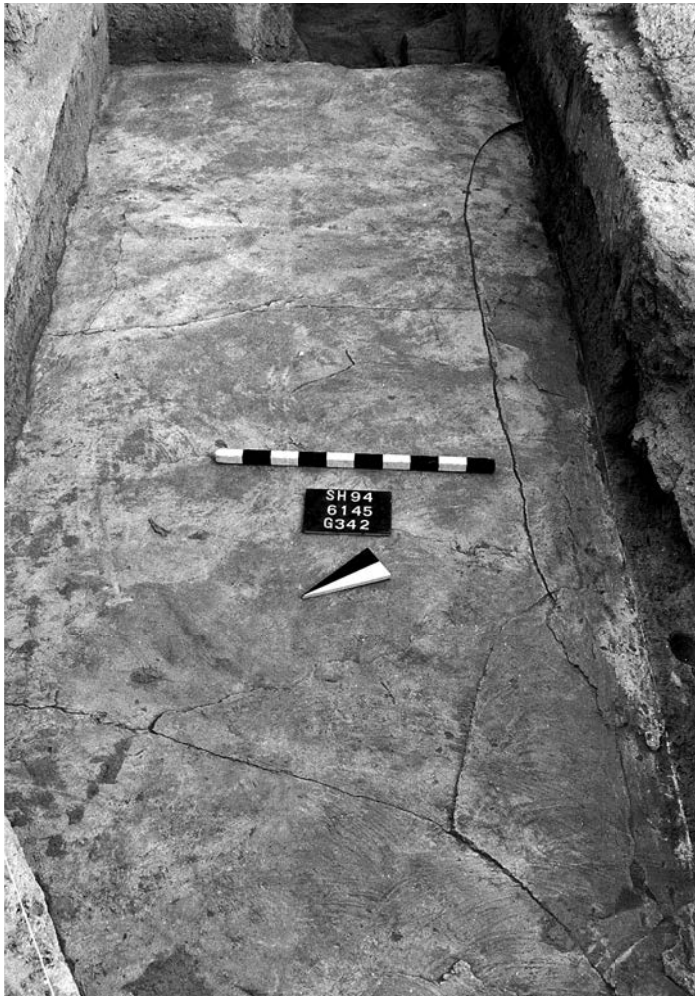
Abb. 300: Der in Korridor ZX/RX verlegte, 4 bis 5 cm starke Kalk-estrich blieb bis auf wenige Bruchstellen erhalten. Die quer verlaufenden Risse entsprechen weitgehend den Stößen der einzelnen Verlegeabschnitte.

Abb. 300: Der in Korridor ZX/RX verlegte, 4 bis 5 cm starke Kalkestrich blieb bis auf wenige Bruchstellen erhalten. Die quer verlaufenden Risse entsprechen weitgehend den Stößen der einzelnen Verlegeabschnitte. [Gf 94-342] .....	286
Abb. 301: Aufbau des Kalkestrichs in Raum ZX/RX. Die Stöße zwischen den einzelnen Estrichabschnitten wurden abgedichtet, indem man den Kalkmörtel des zweiten Abschnittes wenige Zentimeter über den ersten wegzog .....	287
Abb. 302: Ein mit Bruchsteinplatten von bis zu 70 cm Länge befestigter Fußboden in Raum UV spricht für eine den Boden stark strapazierende Nutzung des Raumes, etwa als Stallung. An Tränken erinnernde Becken untermauern die Vermutung. [Gf 98-696].....	287
Abb. 303: Reste eines verkohlten Holzbalkens im Saal TT. Der Befund lässt auf eine Holzbalkendecke über dem Raum schließen, bietet aber keine weiteren Anhaltspunkte zum Aufbau einer solchen Decke. [Ff 92-6149-022].....	288

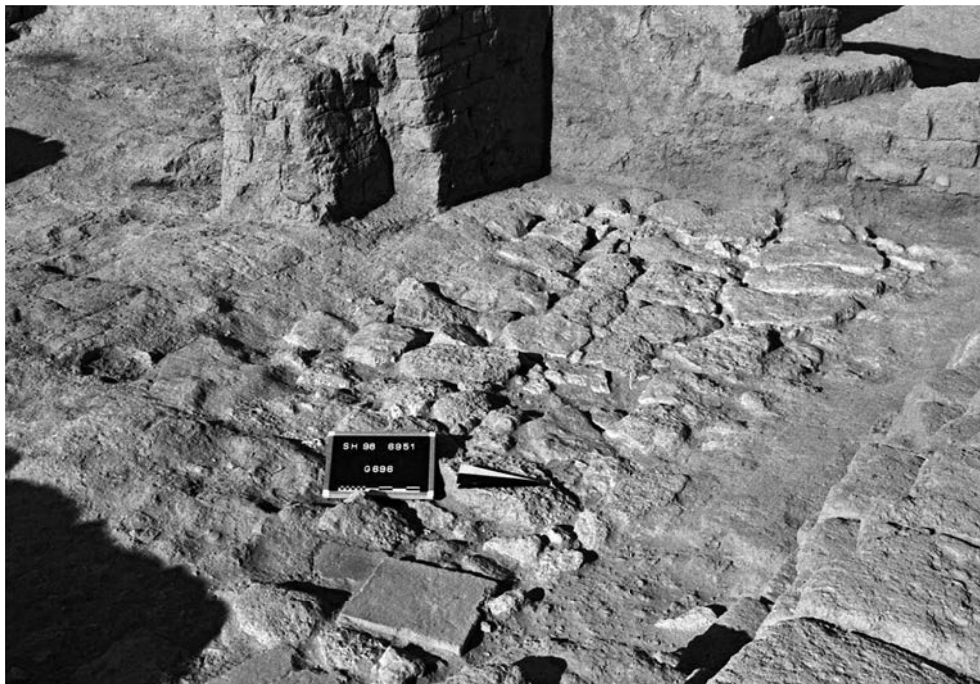
Abb. 302: Ein mit Bruchsteinplatten von bis zu 70 cm Länge befestigter Fußboden in Raum UV spricht für eine den Boden stark strapazierende Nutzung des Raumes, etwa als Stallung. An Tränken erinnernde Becken untermauern die Vermutung.

Städten des neuassyrischen Reichs in Innenräumen unbekannt und trat dort nur vereinzelt in Höfen auf.<sup>440</sup> Es muss sich hier um Gelasse mit einer den Boden besonders strapazierenden Funktion gehandelt haben. Eine an Pferdetränken erinnernde Installation aus einer Reihe Becken, von denen zwei bis heute erhalten blieben, lässt auf eine Nutzung des Raumes UV als Stall schließen, was wiederum den befestigten Boden erklären würde. Der besteht außer vor den Längswänden aus flachen, bis zu 70 cm langen Steinplatten auf einem Untergrund aus Stampflehm (Abb. 302, 341). Die Zwischenräume sind mit Lehmerde gefüllt. Ähnliche Steinböden erstrecken sich in FU vor einem niedrigen, aus Lehmziegel und Stein gemauerten Becken und in der Nordhälfte von LU/PU. Durch ihre lokal begrenzte Ausdehnung unterscheiden sie sich dann aber doch deutlich, weshalb eine gleiche Funktion wie in UV auszuschließen ist. Ihre unebene Oberfläche erweckt zudem den Eindruck, als handle es sich bei den Steinen eher um eine feste Unterlage

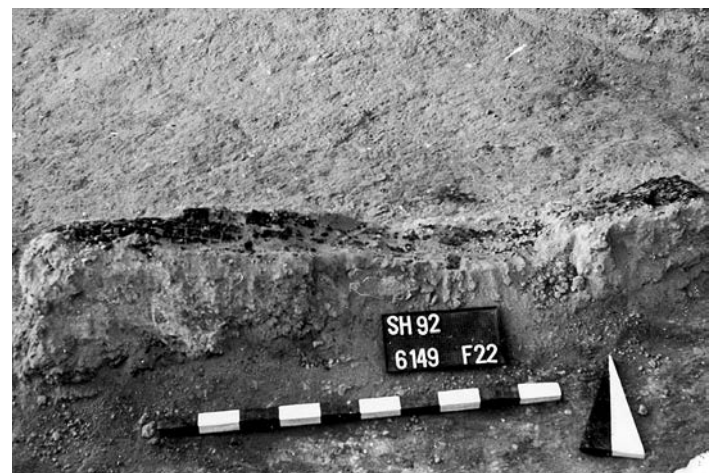
Abb. 303: Reste eines verkohlten Holzbalkens im Saal TT. Der Befund lässt auf eine Holzbalkendecke über dem Raum schließen, bietet aber keine weiteren Anhaltspunkte zum Aufbau einer solchen Decke.

Die wenigen im Roten Haus gemachten Holzfunde, beispielsweise in Empfangsraum CW (Abb. 121) und in Saal TT (Abb. 303), bestätigen die gerade getroffene Aussagen ebenso, wie die in drei Räumen vorgefundenen Gewölbe. Ein Problem besteht allerdings darin, dass die geborgenen Hölzer zwar auf ehemalige Balkendecken schließen lassen, ansonsten aber kaum Befunde vorliegen, die Aussagen zum Aufbau des Deckenpaketes gestatten.<sup>451</sup> Daher muss

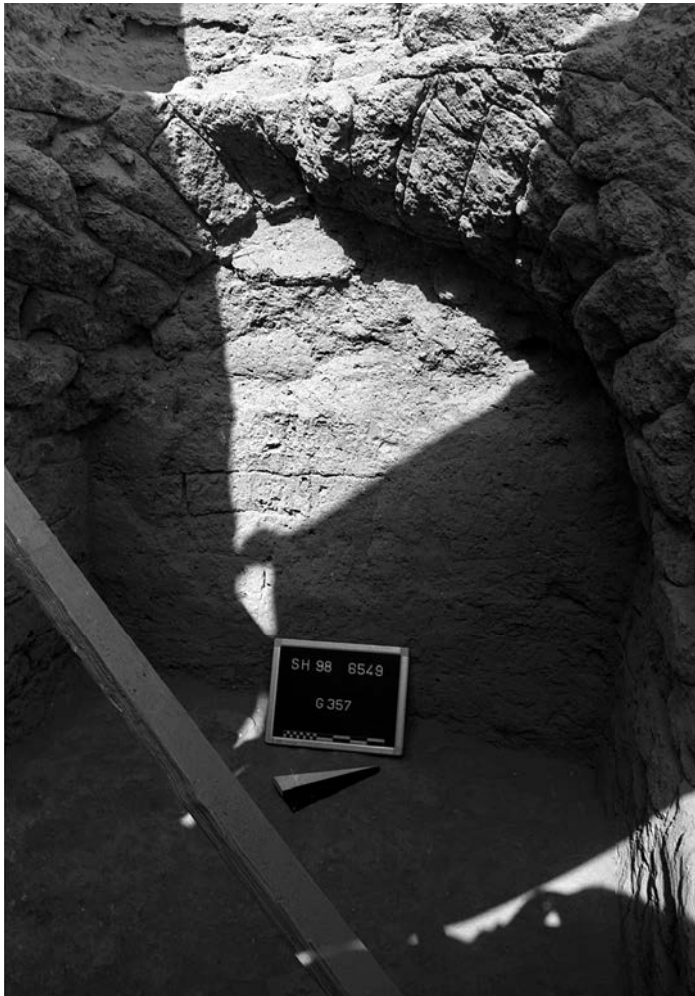
Abb. 305: Vor Schildwand ZM 394 durchgängig erhaltenes Profil durch das Gewölbe über Korridor PY 2.

ZM 394 blieb ein durchgängiges Stück erhalten (Abb. 305). Was sein Pendant im Osten bereits erwarten ließ, bestätigte der Bogen hier. Das Gewölbe bestand aus ganzen, radial angeordneten Ziegeln und hatte ein parabelförmiges Profil. Es stieß ebenfalls stumpf gegen die Schildwand.<sup>461</sup> Die Auflager lagen in den Längswänden, die Bogenansätze beiderseits auf einer Höhe von 232,93 m, der Scheitelpunkt bei 233,52 m. Berücksichtigt man die leichte Stauchung der Wölbschale, was vor allem nördlich des Scheitels zu beobachten war, so kann von einer ursprünglich gleichen Scheitelhöhe wie am anderen Ende des Korridors ausgegangen werden. Die einzige weitere in PY 2 messbare Scheitelhöhe betrug im gegenüber liegenden Profil der Störung 233,21 m (Abb. 306). Dort war das Gewölbe jedoch durch spätere Einwirkung sehr stark abgesackt. Dennoch ließ es die gleiche Konstruktion erkennen. Bestens erhalten geblieben waren innerhalb der Störung auch die Auflagerzonen beider Widerlagermauern. Sie zeigten noch sowohl die Kämpferziegel als auch bis zu drei darüber liegende Schichten im Verband vermauerter Gewölbeziegel. Ebenfalls gut zu erkennen war in der Störung die lotrechte Aus-

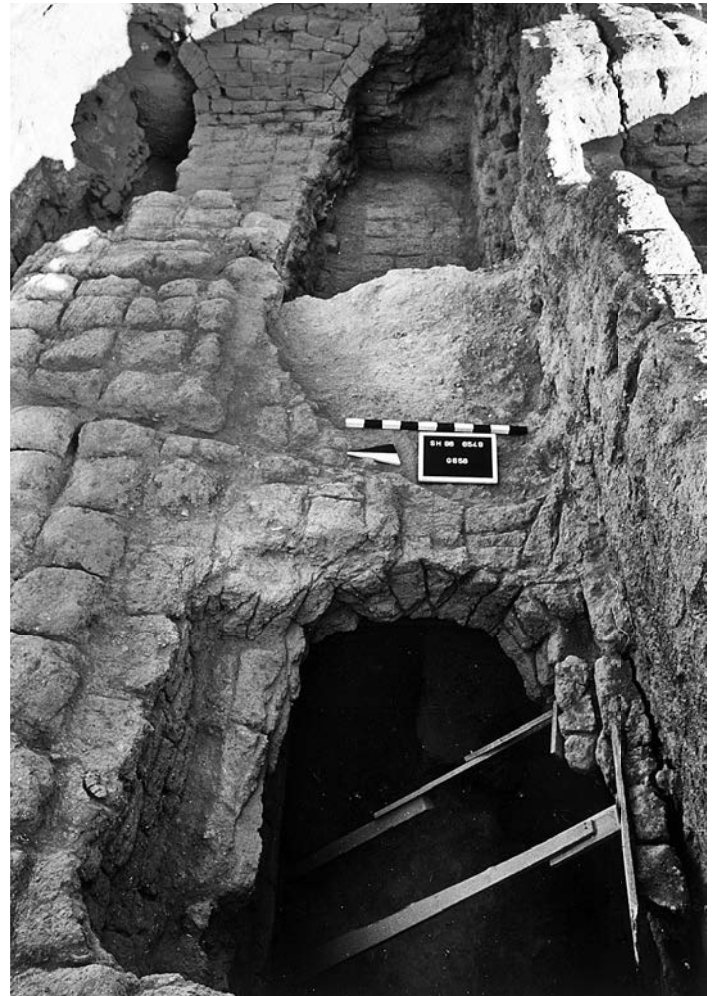
Abb. 306: Blick auf das Wölbprofil in der Störung in PY 2. Im Hintergrund die östliche Schildwand ZM 260 mit den Gewölbeansätzen über der Mittelmauer ZM 327.

Etwa ab der Ostwange des Durchgangs PY 1-PY 2 folgte dann wieder ein Tonnengewölbe, das dem im Westen des Korridors und dem in PY 2 entsprach. Davon zeugte noch ein vor der östlichen Schildwand ZM 260 stehendes, von der Mittelmauer ausgehendes Bogenstück mit deutlich zu erkennenden keilförmigen Fugen (Abb. 306).

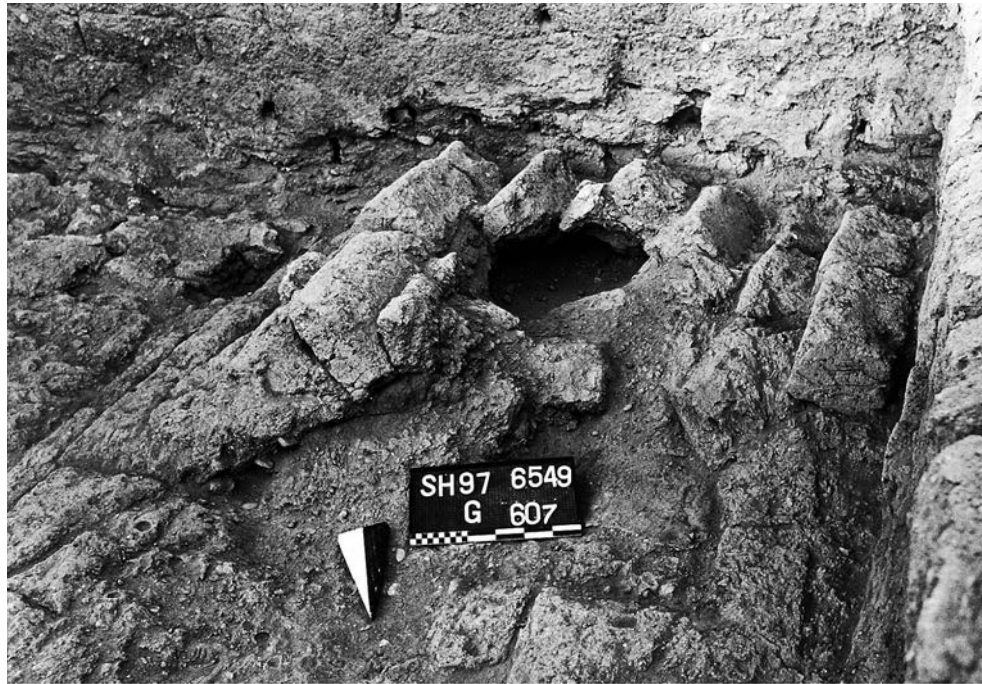
Abb. 310: Anstehender Rest eines Kufgewölbes im Süden von NZ 1.

Stück unzerstörtes Gewölbe an (Abb. 310). Zwischen den Mauern spannte eine Tonne aus ganzen, im Kufverband vermauerten Lehmziegeln. Das Wölbprofil war genau nachvollziehbar und zeigte eine flache Parabel. Die Scheitelhöhe wurde mit 232,90 m festgestellt, die Kämpferpunkte lagen bei 232,25 m.

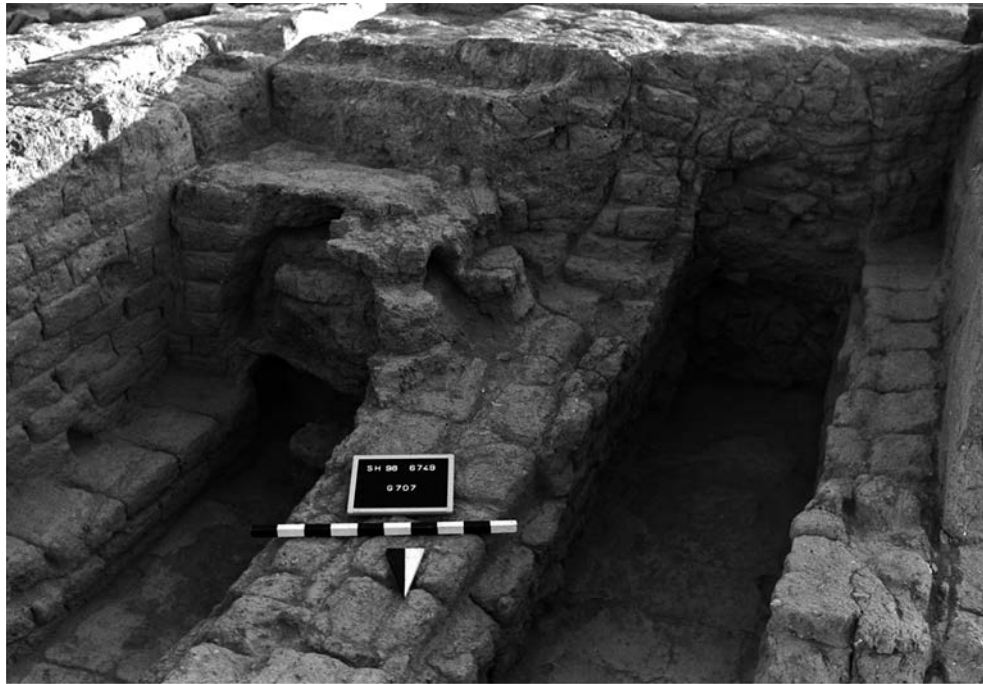
Abb. 311: Negativ eines ehemaligen Gewölberückens über Korridor KV 2.

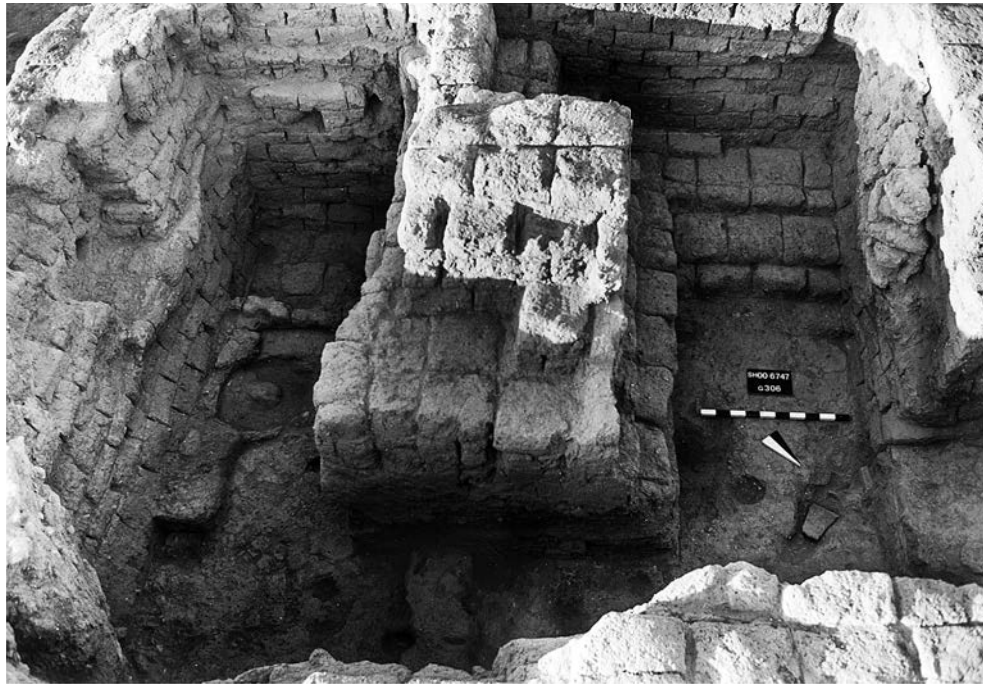
Abb. 313: Treppenhaus IW mit dem zentralen Mauerblock, um den eine mehrfach viertelgewendelte Treppe verlief. Von dieser sind Reste des massiven Unterbaus der unteren Läufe im Westen und Süden erhalten.

Bei Raum IW handelt es sich um das einzige reine Treppenhaus (Abb. 313). Es ist Bestandteil der Empfangsraumgruppe um Raum CW (Abb. 28). Seine Abmessungen betragen 4,80 auf 4,40 m. In der Mitte des Raumes steht ein massiver, annähernd quadratischer Block aus Lehmziegelmauerwerk mit 2,10 mal 2,05 m Kantenlänge. Zwischen den Umfassungswänden ZM 292 im Westen und ZM 245 im Süden einerseits sowie dem Mauerblock ZM 302 andererseits liegt der durchschnittlich 1,10 m breite, viertelgewendelte Treppenlauf I 6747/069. Er ist massiv aus Lehmziegeln gemauert und steht teilweise mit dem angrenzenden Mauerwerk im Verband: von Westen betrachtet an der Außenseite bis zu einer Höhe von 232,46 m mit ZM 245, an der Innenseite bis auf 233,33 m mit ZM 302. Auf der Rück-

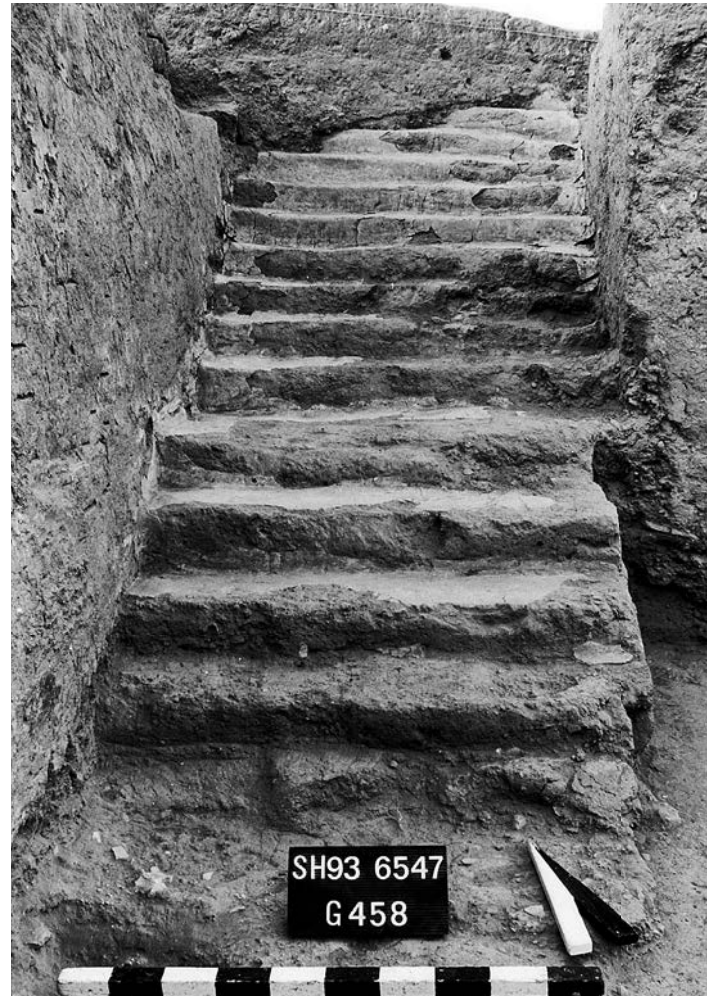
Abb. 314: Treppenlauf in Raum EY. Er wird im Westen von ZM 198 und im Osten von dem im Raum stehenden Mauerblock ZM 297 gesäumt.

Raum EY war einer der wichtigsten Verteilerräume des Gebäudes. In horizontaler Richtung stellte er die einzige Verbindung zwischen Ost- und Westflügel dar (Abb. 32). Als Treppenhaus diente er zugleich der vertikalen Erschließung, u. a. führte er in den über den eingewölbten Korridoren PY 1 und PY 2 gelegenen Raum PY (Abb. 308, 337).<sup>476</sup> Analog zu IW steht mit ZM 297 auch hier ein massiver Lehmziegelblock von 3,20 mal 1,80 m Grundfläche frei im Raum, in diesem Falle mittig zwischen den Längswänden, gegenüber der Querachse jedoch deutlich nach Norden verschoben. Der erhaltene Abschnitt der Treppe I 6547/003, zwischen der nordwestlichen Begrenzungswand ZM 198 und dem Mauerblock gelegen, steht mit ZM 297 im Verband (Abb. 314). Von ZM 198 trennt ihn eine Baunaht. Die Parallelen im Grundriss zu Raum IW lassen auch hier eine vergleichbare Treppenanlage erwarten: Einen zweifach viertelgewendeten Treppenlauf, der sich im Westen, Norden und Osten um ZM 297 wand oder eine dreiläufige Treppe mit Podesten in den Raumecken, denn wie in IW brauchte man den massiven Mauerblock nur, wenn er nicht massiv ausgeführten Treppenabschnitten ein Auflager bot. Eine Weiterführung der Treppe südlich des Mauerblocks kann allerdings nicht existiert haben, dazu ist die Südwestwand ZM 199, an der eine Treppensubstruktion aus steigenden Gewölben Halt finden könnte, zu weit entfernt. Bei dem anstehenden Treppenlauf handelt es sich um den einzigen des gesamten Gebäudes, an dem noch Stufen über eine längere Distanz erhalten und mit einem 4 bis 7 mm starken Kalkestrich überzogen sind. Er besteht aus 14 Aufritten sowie einem Zwischenpodest bei insgesamt 16 Steigungen. Die Höhe der Steigungen reicht von 12 bis 20 cm, die Länge der Aufritte schwankt zwischen 20 und 29 cm. Nach 5 Stufen folgt das Podest mit einer Länge von 61 cm. Bei dieser Anlage lässt sich das Steigungsverhältnis mit 1 : 1,85 berechnen, bereinigt um die Überlänge des Podestes mit 1 : 1,70.<sup>477</sup> Auf eine maximale Länge von 12,50 m – die Treppe kann, wie bereits bemerkt, im Osten nicht weiter als bis zur Südkante der ZM 297 gereicht haben, danach würde

dem Treppenunterbau an einer Seite das Auflager fehlen – ergäbe sich bei einem Verhältnis von 1 : 1,85 für eine einläufige, zweifach viertelgewendelte Treppe eine Geschosshöhe von 6,76 m, eine dreiläufige Treppe mit Eckpodesten würde 5,41 m Höhe erreichen. Legt man ein Verhältnis von 1 : 1,70 zugrunde, erreicht die zweifach viertelgewendelte Treppe eine Höhe von 7,35 m, die Treppenvariante mit Eckpodesten käme auf 5,88 m.

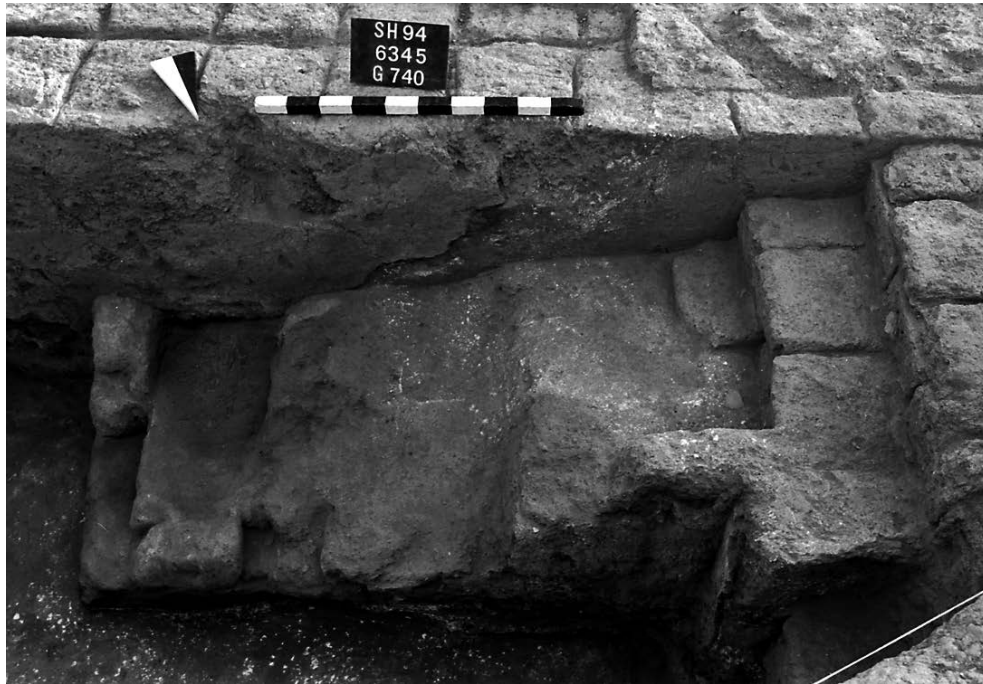
Abb. 315: Nachträglich in Raum YX eingebaute Treppe. Die Oberfläche ist durch Brandeinwirkung stark zerstört, die Stufenabfolge nicht mehr eindeutig zu erkennen.

Während der Hauptnutzungsphase wurde das Gebäude um zwei weitere Treppen ergänzt. In Raum YX sitzt ein 3,05 m langer und 1,00 m breiter, massiv aus Lehmziegeln gemauerter Treppenlauf I 6345/071 = 6345/097 vor ZM 229 auf dem Lehmeestrichboden (Abb. 315). In der Baufuge zur Treppe auf ZM 229 und ZM 269 gefundener Lehmputz mit Resten der ehemaligen Farbfassung beweist eindeu-

tig den späteren Einbau der Anlage. Die Stufenabfolge ist nicht mehr eindeutig nachvollziehbar, da die Oberfläche des Laufs durch Brandeinwirkung zerstört ist. Ein 1,00 m breiter und 20 cm langer, nach Norden abzweigender Ansatz am Kopfende deutet auf eine Fortsetzung der Treppe entlang ZM 269 hin. Die wäre auch dringend notwendig gewesen, denn um einen Stock höher zu gelangen, reicht die Höhe des erhaltenen Abschnittes bei weitem nicht aus.<sup>479</sup> Leider wurde der Bereich nördlich des Ansatzes durch ein jüngeres Grab völlig zerstört, nur im Bodenbereich waren noch Ziegelstrukturen zu erfassen, die allerdings nicht eindeutig der Treppe zugeordnet werden können.

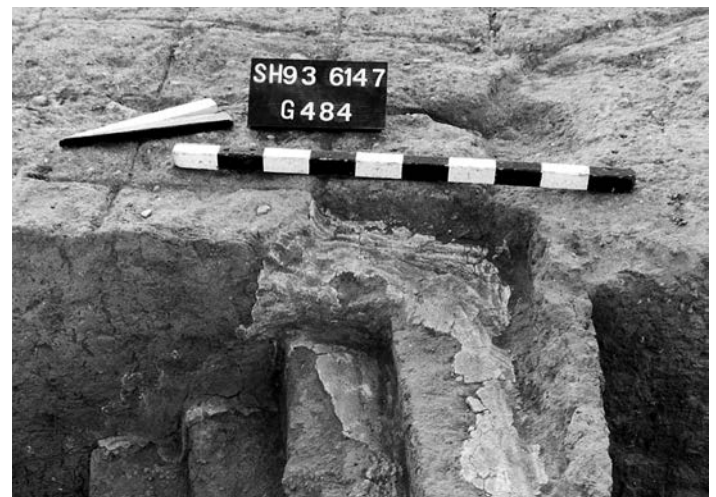
Abb. 316: Vier Stufen einer nachträglich aus ZM 173 herausgebrochenen Treppe mit Kalkestrichbelag.

Von der letzten, bei einem Umbau hinzugefügten Treppe, I 6147/069 in Raum SZ, sind nur noch die vier in ZM 173 eingeschnittenen Stufen vorhanden (Abb. 316). Sie verlaufen quer zur Mauer, steigen zu Raum IX hin an und sind mit Kalkestrich überzogen. Da der Antritt 62 cm über dem Fußbodenniveau von Raum SZ liegt, muss es dort vor der Wand weitere Stufen, wahrscheinlich aus Lehmziegeln gesetzt, gegeben haben. Und weil die oberste Stufe nur 1,09 m über dem Bodenniveau in IX liegt, kann von einer Weiterführung der Treppe quer durch Raum ausgegangen werden, da sonst die Höhe nicht ausreichen würde, um über IX zu gelangen. Wegen des nachträglichen Einbaus dürfte es sich dabei um eine einfache Holzkonstruktion mit aufgesetzten Keilstufen gehandelt haben.

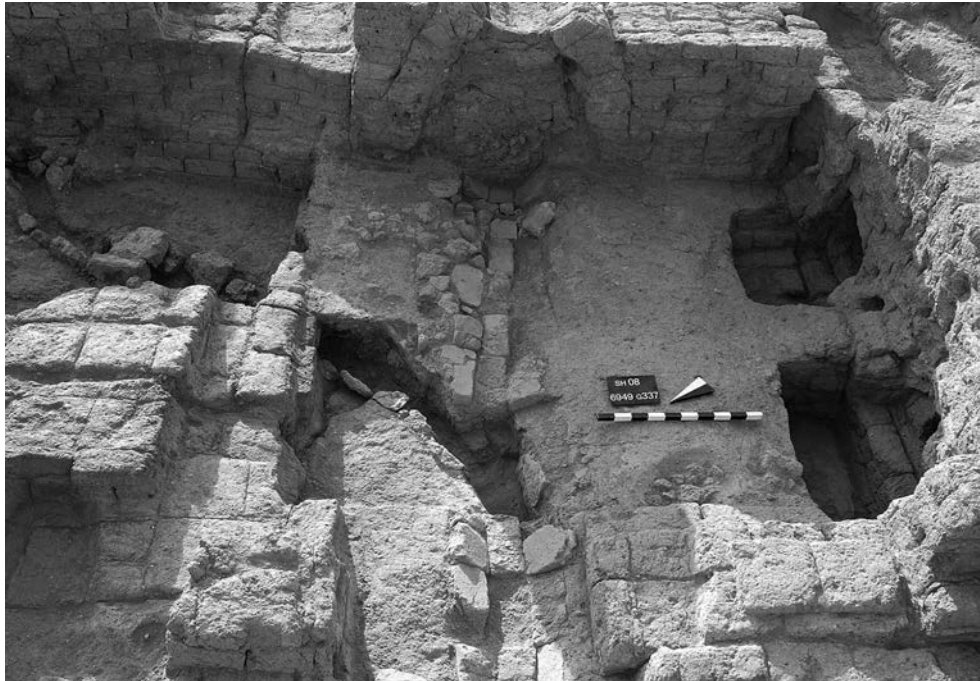
Abb. 318: Die Räume QV und RV mit der zweiphasigen Entwässerungsrinne für Hof DW. Links die tiefer liegende ältere Phase mit ihrem geschwungenen Verlauf, rechts die jüngere, deutlich höher gelegene und Raum RV auf direktem Wege durchquerende Rinne.

Hof DW, mit rund 540 m<sup>2</sup> Grundfläche der größte des Bauwerks, war ursprünglich vollständig mit gebrannten Ziegeln im Format 40 mal 40 mal 9 cm gepflastert. Einzig vor Raum RV fand ein Wechsel im Bodenbelag statt (Beilage 2). Auf einer 1,60 mal 5,00 m großen Fläche markieren vier Reihen quer verlegter, halbformatiger gebrannter Ziegel den Übergang der Hofpflasterung zu einer Entwässerungsrinne (Abb. 318). Die ursprüngliche Anlage I 6949/098 begann im Durchgang DW-RV/QV, wo sie direkt an das Pflaster anschloss, später aber mit einer jüngeren Anlage überbaut wurde. Im weiteren Verlauf – sie führt in S-Form geschwungen durch RV/QV und anschließend gerade durch Raum XV, den sie zum Außenbereich GU hin verlässt – hat die Rinne beidseitig aus Kalkbruchsteinen gesetzte Wandungen und eine Sohle aus Stampflehm. Als Folge eines Umbaus leitete am Ende der Hauptnutzungszeit eine neue Entwässerungsrinne I 6749/031 = 6949/021 = 6949/039 die Hofabwässer auf direktem Wege durch Raum RV ins Freie. Die sauber in den Boden integrierte und gut erhaltene Anlage besteht aus halben und aus auf dieses Format zurecht gehauenen gebrannten Ziegeln, die in drei Reihen, mit der Langseite

in Fließrichtung, verlegt wurden. Ihre Gesamtbreite beträgt durchschnittlich 60 cm. Die beiden äußeren Ziegelreihen neigen sich zur mittleren hin und bilden somit eine schräge Wandung. Die mittlere Ziegelreihe, die als Sohle dient, liegt rund 10 cm tiefer als das Raumniveau. Im Nordosten ist die Rinnenkante zerstört, stattdessen sitzen dort einige Steine, die auf eine Reparatur deuten. Die Rinne verlässt das Gebäude durch eine Öffnung in der Außenmauer ZM 392/ZM 300 (Beilage 30). Raumseitig diente der Rinne ein Gewölbe in ZM 392 als Austrittsöffnung (Abb. 318). Es hat die Form einer Parabel und wurde aus ganzen Ziegeln auf Kuf gemauert. Mit 1,10 m Breite und 1,25 m Scheitelhöhe fällt der Bogen für diesen Zweck ungewöhnlich groß aus. Im Gegensatz dazu geriet die Öffnung an der Außenseite der ZM 300 geradezu bescheiden: Ein oben gerundeter, 35 auf 35 cm messender Durchbruch im Mauerwerk führt ins Freie. Dort stehen die gebrannten Ziegel der Rinnenwandung senkrecht in einem lichten Abstand von 20 cm.

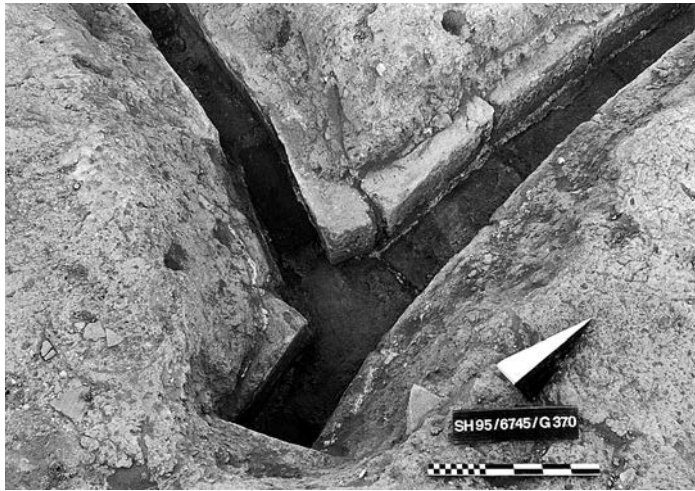
Abb. 319: Zusammenfluss der aus den Höfen LY und EW kommenden, aus gebrannten Lehmziegeln errichteten Entwässerungsrinnen in Raum OW.

Kurz bevor die Rinne den Raum im Osten wieder verlässt, vereinigt sie sich mit einer zweiten, I 6545/097, die über Raum RW aus Hof EW kommt. Die zweite Rinne, deren Anfang nicht mehr erhalten ist, entstand, indem einfach eine Reihe des Hofpflasters aus 33,5 mal 34 mal 10 cm großen gebrannten Ziegeln um Ziegelstärke tiefer versetzt wurde als das restliche Pflaster (Abb. 33). Vor dem Durchgang EW-RW knickt die Rinne nach Nordosten ab, kreuzt den Durchgang, knickt im ebenfalls gepflasterten Raum RW zwei weitere Male ab, einmal nach Südosten, dann nochmals nach Nordosten und verlässt RW wieder durch eine kleine Öffnung in ZM 280. Auf dem gesamten Weg weist sie ein konstantes Gefälle von knapp 2 % auf. In RW liegen vereinzelt Abdeckziegel im Format 39 mal 39 mal 9 cm über der Rinne. An der Stelle, an der sie ZM 280 durchstößt und auf dem anschließenden kurzen Stück bis zur Vereinigung mit der aus LY kommenden Entwässerung, zeigt sie die gleiche Konstruktion wie diese. Der vereinigte Kanal verlässt nach etwa 60 cm Raum OW durch einen kleinen Durchbruch in ZM 281.

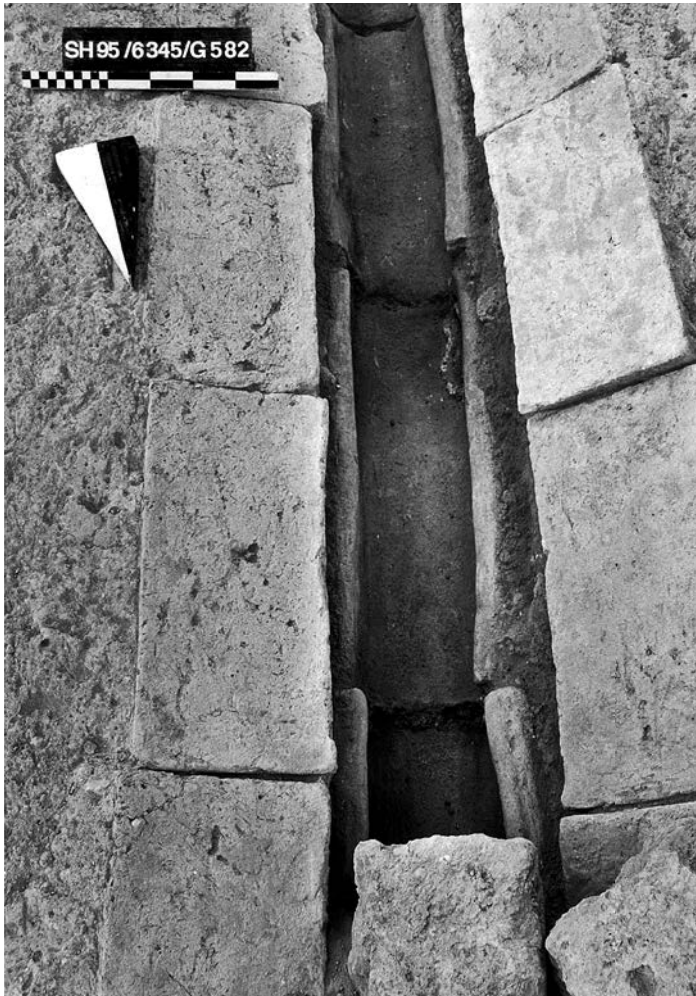
Abb. 320: In den Fußboden eingelassene und von halbformatigen, gebrannten Ziegeln flankierte Rinne aus Tonformstücken in Korridor GW.
