STRATIGRAPHIE UND ARCHITEKTUR  
DES »ROTEN HAUSES«  
VON TALL ŠĚḤ ḤAMAD / DŪR-KATLIMMU

VON FLORIAN JANOSCHA KREPPNER  
UND JOCHEN SCHMID

BERICHTE DER AUSGRABUNG  
TALL ŠĒḤ ḤAMAD / DŪR-KATLIMMU  
(BATSH)

Band 11

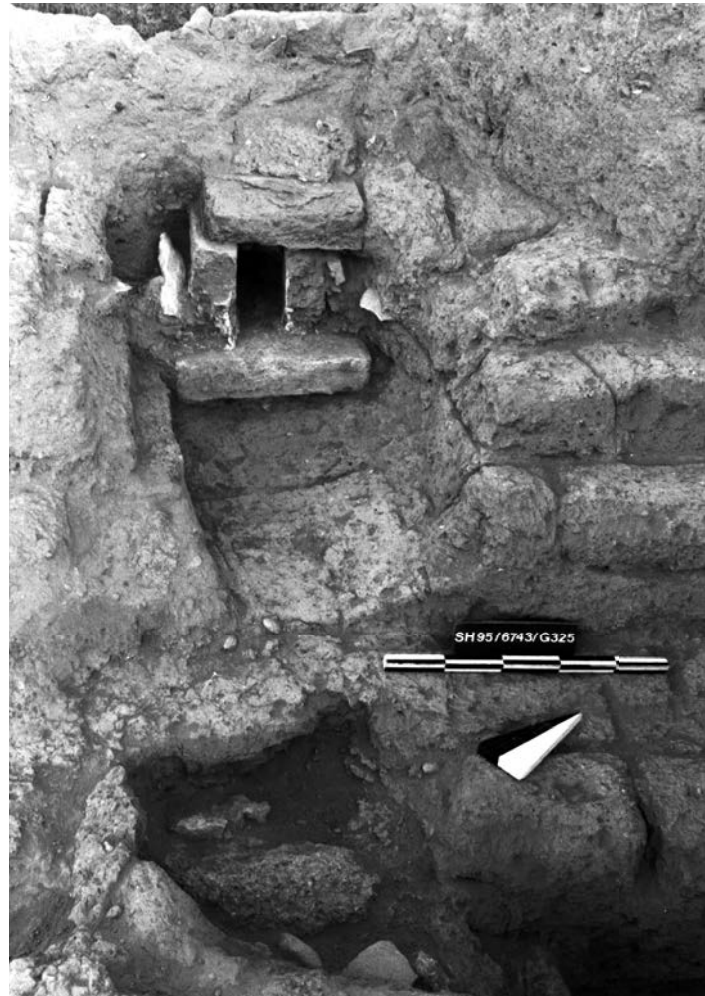
Abb. 321: Abflussöffnung für Bad KW in ZM 276 von der Außenseite aus gesehen. Boden, Wände und Decke der kurzen, die Mauer durchstoßenden Rinne bestehen aus gebrannten Lehmziegeln. Eine dünne Schicht aus Kalkverputz dichtete die Fugen der Konstruktion zusätzlich ab.

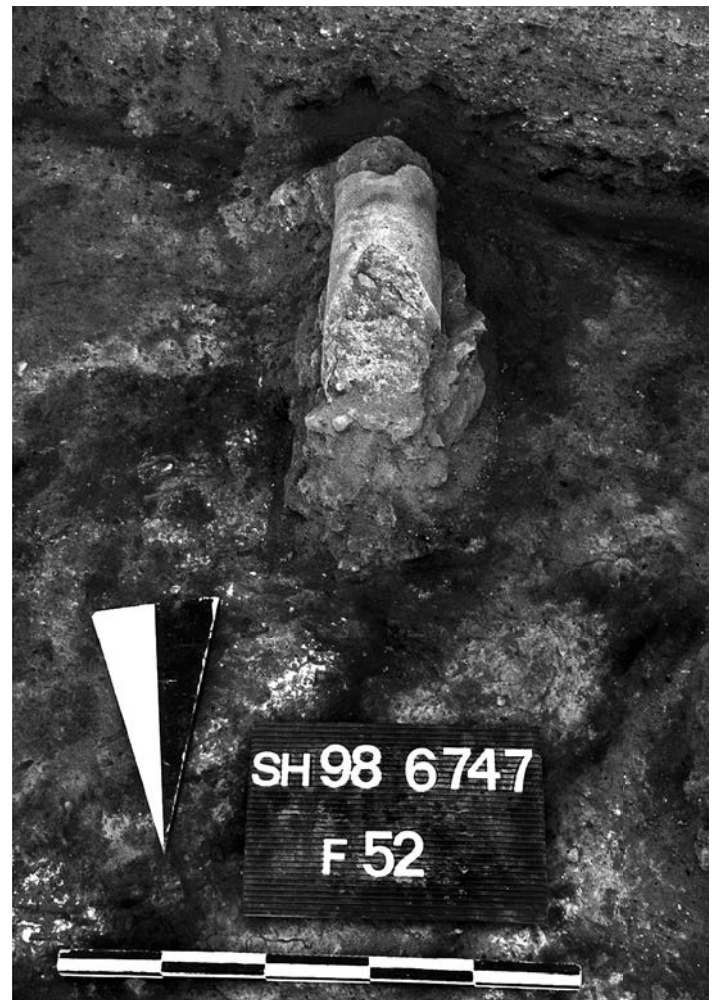
Abb. 322: Eines der Tonröhrenfragmente aus Raum CW. Aufgrund seiner Form wird es als Teil eines Fallrohres angesehen, das der Dachentwässerung diente.

Alleine für die tief im Gebäude liegenden Räumlichkeiten wie den Querriegel um Raum CW würden die Abflusswege nach außen sehr lange, weshalb hier auch eine Entwässerung der Dächer in die Höfe denkbar wäre. In CW gefundene Fragmente von Tonrohren könnten als Teile eines das Dach entwässernden Fallrohres interpretiert werden (Abb. 322).<sup>489</sup> Damit wäre ein unkontrolliertes Abfließen des Wassers über die Traufen verhindert.

Auch ansonsten war man sich bei der Errichtung des Roten Hauses durchaus der diversen Probleme bewusst, die unvermeidbare Begleiterscheinungen der Lehmziegelarchitektur darstellen und die in erster Linie auf Witterungseinflüsse wie Wind, Frost und vor allem Regen zurückgehen. Daher schützten sorgsam ausgeführte und teils beim Errichten der Mauern gleich mit angelegte Anböschungen sämtliche Außen- und Hofwände vor Niederschlägen und anstehendem Oberflächenwasser. Fast schon unverständlich ist es daher, dass die Sockelzonen der Mauern nirgends aus Stein bestehen. Steinsockel schützen das Lehmziegelmauerwerk vor aufsteigender Bodenfeuchtigkeit und waren in anderen neuassyrischen Städten oft zu beobachten.<sup>507</sup> Sie dürften also den Bauleuten in Dür-Katlimmu durchaus bekannt gewesen sein; ebenso wie die – belegt durch mehrere Reparaturmaßnahmen – die Schäden kannten, die aus dem Untergrund aufsteigendes Wasser an den Mauersockeln bewirken kann. Die meisten Dachflächen wurden bei Niederschlägen wohl einfach mittels eines leichten Gefälles in der Dachhaut in den Außenbereich entwässert.<sup>508</sup> War das nicht möglich, erfolgte die Ableitung des Regenwassers über Fallrohre aus ineinandergesteckten Tonröhren, wie sie in Raum CW gefunden wurden (Abb. 322).

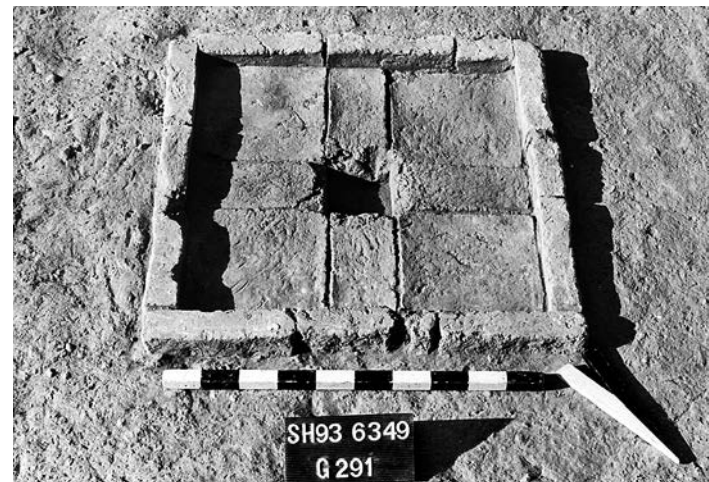
Abb. 323: Feuerstelle aus symmetrisch verlegten gebrannten Lehmziegeln in Raum KZ.

In der Westhälfte des Raumes KZ gibt es ebenfalls eine Feuerstelle aus gebrannten Ziegeln I 6349/329 (Abb. 323). Der Fußboden zieht an die Feuerstelle heran. Ihre Abmessungen erreichen eine Seitenlänge von jeweils 1,20 m. Sie hat eine Einfassung aus aufrecht stehenden halben gebrannten Ziegeln. Die Fläche besteht aus ganzen Platten in den Ecken sowie im Kreuzmuster dazwischen gelegten halben. So entstand in der Mitte die obligatorische Vertiefung, die zum Anfeuern oder als Ascheloch gedient hat.

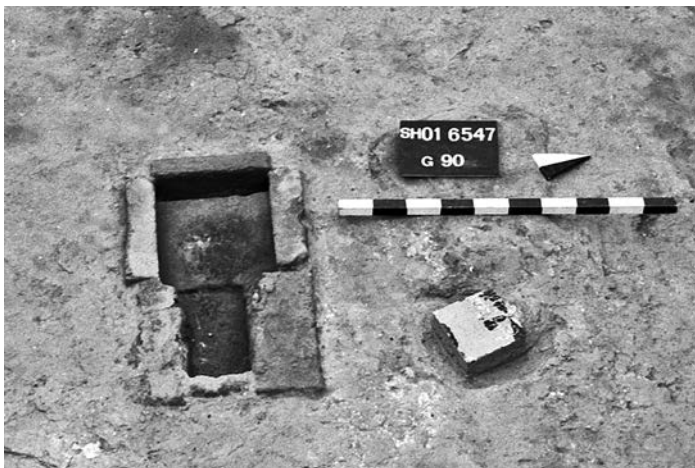
Abb. 324: In den Fußboden eingelassene, aus gebrannten Lehmziegeln zusammengesetzte Feuerstelle in Raum VZ.

ostecke des Raumes EY liegt die kleine, rechteckige Feuerstelle I 6547/137 aus einem gebrannten Lehmziegel als Boden und einen Lehmwulst als Umrandung (Abb. 32). Eine ähnliche Anlage wie in YV, die I 6349/386, liegt in VZ, nahezu in der Mitte des Raumes (Abb. 324). Sie besteht aus gebrannten Lehmziegeln und ist 90 cm lang, die Breite beträgt rund 55 cm. Als Fläche für die Feuerung dienen ein ganzer Ziegel mit 35 cm Kantenlänge und längs daran anschließend ein halbformatiger, beide sind etwa 5 cm tief in den Fußboden eingelassen. Eine nur leicht über das Bodenniveau erhabene Einfassung aus ebenfalls gebrannten Ziegeln grenzt die Feuerstelle vom anschließenden Lehm Boden ab. Rund um den ganzen Ziegel wurden sie hochkant versetzt, während den halben zwei weitere flach verlegte Ziegel flankieren. Alle Ziegel tragen starke Brandspuren. Östlich des Zugangs wurden in Raum UY zwei gebrannte Lehmziegel I 6145/147 in den Estrich eingelassen. Starke Kalzinierungen an den 37 mal 37 beziehungsweise 30 mal 30 cm messenden Ziegeln und am dahintergelegenen Mauerwerk lassen auf eine Feuerstelle schließen. Und letztlich haben in VY in der Westhälfte des Raumes zwei gebrannte Ziegel I 5945/023 im Boden überdauert, die als Feuerstelle interpretiert werden. Sie werden von den Resten hochkant stehender Ziegel begleitet, die von einer Einfassung stammen dürften.

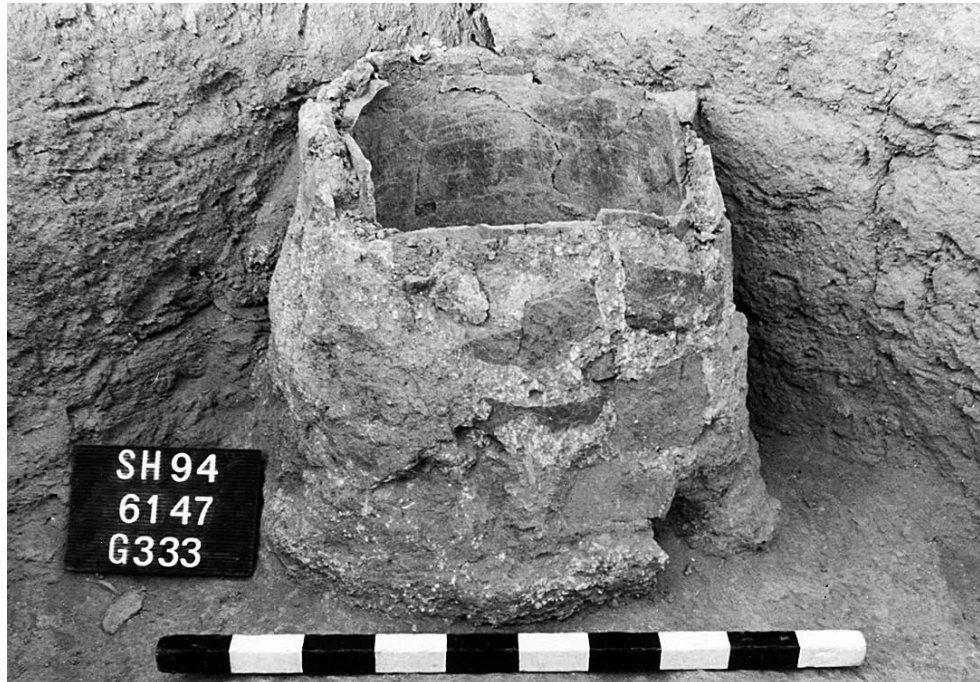
Abb. 325: Während der Hauptnutzung in Raum IX eingebauter Tannür, eingepackt in eine 12 bis 16 cm starke Lehmummantelung.

In die Anfangsphase der Hauptnutzungszeit datierende Tanānīr kommen nur in zwei Räumen vor: I 6547/053 in GY im Ostflügel und I 6147/117 in LX im Westflügel (Beilage 29). Während der Hauptnutzung wurden zwei weitere Tanānīr, I 6545/238 und I 6147/098, in den Räumen YX im Ost- und IX, wiederum im Westflügel, eingebaut (Beilage 30). Alle vier Anlagen befinden sich also in der Nähe von Wohnungen. Die beiden erst während der Hauptnutzung zugefügten Installationen stehen in windgeschützten Ecken, jedoch in unmittelbarer Nähe der Zugänge. Gleiches gilt für den von Beginn an in LX stehenden Tannūr. Im Falle des Tannūrs in IX wurde die kleine Mauerzunge ZM 174, die ihn vor Zugluft schützt, sogar erst mit dem Tannūr zu eben diesem Zweck errichtet (Abb. 325). Lediglich der in dem integrierten Altbauraum GY stehende Backofen liegt fern eines Hofes oder eines Zugangs dorthin. Während sich die beiden Anlagen im Ostflügel nur noch im Grundriss abzeichnen, sind die beiden im Westflügel gelegenen weitaus besser erhalten und lassen somit den oben beschriebenen Aufbau nachzeichnen.

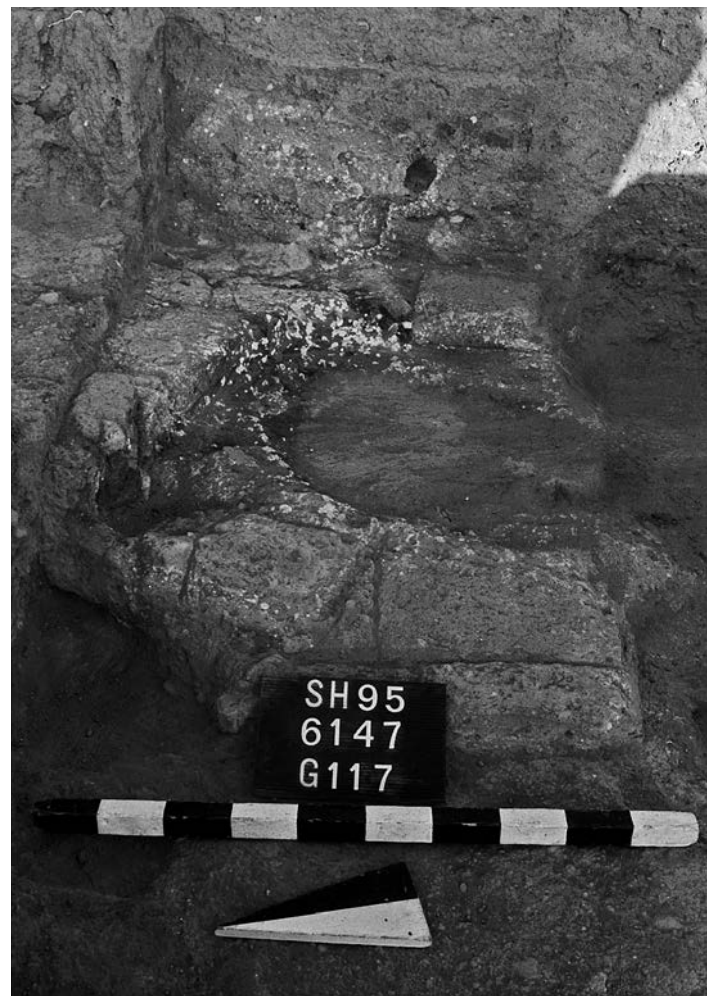
Abb. 326: In Raum LX stehende, aufgrund der vorgefundenen Baureste und der starken Versinterungen als Ofen gedeutete Installation.

Der einzige im Roten Haus gefundene Ofen I 6147/101 stand über die gesamte Hauptnutzungszeit in Raum LX (Abb. 326). Er befindet sich in einer dem Zugang abgewandten Ecke, dennoch ist die Distanz zum Hof in dem kleinen Kabinett nur gering und somit der Standort als hofnahe anzusehen, womit ein guter Rauchabzug gesichert war. Die Grundfläche der Installation beträgt 1,60 mal 1,20 m. Vorhanden sind nur noch die ersten beiden Lagen einer Lehmziegelsetzung, die ein annähernd runde Fläche mit ca. 70 cm Durchmesser einfassen. Die zum Teil recht hohen Temperaturen, die hier geherrscht haben müssen, sind noch an den starken Versinterungen an den Lehmziegeln der Einfassung, vor allem an der der Brennkammer zugewandten Seite zu erkennen.

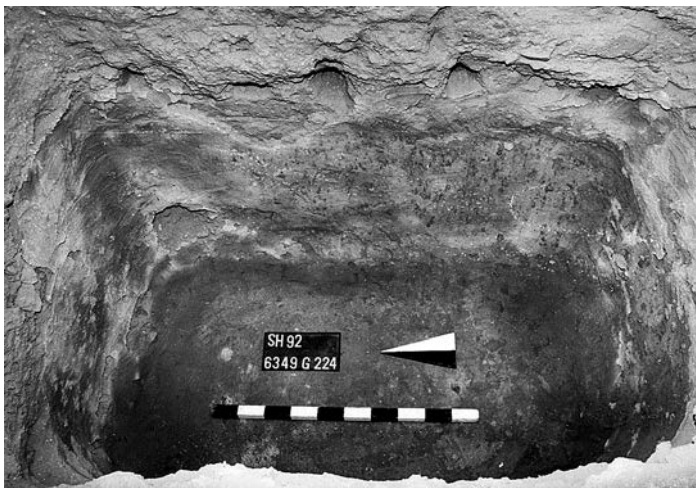
Abb. 327: Mit Kalkestrich ausgekleidete Vorratsgrube in Raum XX. Am oberen Bildrand sind die Auflager für fünf eine Abdeckung tragende Hölzer zu sehen.

Gruben dienten in altorientalischen Gebäuden der Vorratshaltung, der Abfallentsorgung oder als Sickergruben. Die meisten im Roten Haus gefundenen Installationen dieser Art müssen als nachnutzungszeitlich angesehen werden und haben mit der Architektur des Gebäudes nichts zu tun. Alleine I 6349/005 in Raum XX an der Nordspitze des Westflügels gehört zur Hauptnutzungsphase (Abb. 327; Beilage 30).

Die erst mit dem vierten und damit letzten zur Hauptnutzung zählenden Lehmestrich I 6349/003 angelegte Grube schmiegt sich in die von ZM 137 und ZM 88 gebildete Nordostecke des Raumes. Sie hat einen ovalen Grundriss und misst an der Oberfläche 1,70 mal 1,00 m. Bei einer

Tiefe von 1,05 m ist die leicht ausbauchende Installation unten abgerundet. Ausgekleidet war die Eintiefung mit einem 5 bis 6 mm starken Kalkputz, der auf einem 2 cm starken, häckselgemagerten Unterputz aus Lehm aufgezogen wurde. Ursprünglich bestand wohl eine Abdeckung,

wovon einige Aussparungen in ZM 88 zeugen, alle in einer Linie auf Höhe des Grubenrandes angeordnet. Bei den Aussparungen handelt es sich um mehr oder weniger runde Auflagerlöcher im Mauerwerk, fünf davon waren bei der Freilegung noch auszumachen. Ihr Durchmesser beträgt zwischen 7 und 10 cm, alle reichen 15 bis 17 cm tief in die Mauer und der Abstand zwischen den einzelnen Auflagern schwankt zwischen 12 und 23 cm. Auch wenn die Verfüllung der Grube keinerlei Hinweise für eine eindeutige Funktionszuweisung parat hielt, spricht die sorgfältige Ausführung der Installation, insbesondere des Verputzes, doch für eine Nutzung als Vorratsgrube. Mit dem Anlegen der Grube muss im Übrigen die Verschmälerung der Tür XX-KY in Verbindung gebracht werden, da die Grube nahezu 50 cm über die anfängliche Ostwange der Tür hinweg in den Raum reicht.

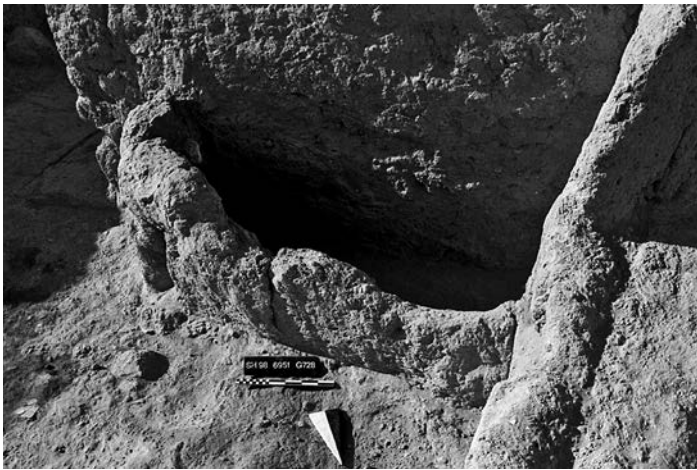
Abb. 328: Einer der besterhaltenen Lehmziegelkästen im Roten Haus steht in Raum WV. Die Einfassung besteht aus hochkant nebeneinander stehenden Lehmziegeln. Wie die südöstliche Stirnseite deutlich zeigt, war der Kasten ursprünglich sogar mindestens zwei Ziegel hoch.

In der Südwestecke des Raumes WV steht der Lehmziegelkasten I 6951/045 (Abb. 328, 345). Er misst 1,40 m mal 60 cm, bei einer Höhe von bis zu 70 cm. Die Einfassung wurde aus hochkant versetzten Lehmziegeln errichtet, wobei die Nordostecke abgerundet ausgeführt wurde. Wie an der höchsterhaltenen Stelle im Südosten noch zu sehen ist, war der Kasten mindestens 2 LZ hoch. Nach Norden hin schließt die regalartige, ebenfalls aus aufrecht stehenden Ziegeln gefertigte Konstruktion I 6951/069 an (Abb. 345). Im benachbarten Raum FU befindet sich, ebenfalls in der Südwestecke, der nur wenige Zentimeter hoch erhaltene Kasten I 6951/089 mit den Außenmaßen 90 cm mal 1,20 m (Abb. 24). Der Rand besteht aus hochkant gestellten Lehmziegeln und Steinen. Bis zu 25 cm weit schneidet die Installation in die angrenzende ZM 334 ein. Die nächste Installation dieser Gruppe steht in UV entlang der nördlichen Außenmauer ZM 333 (Abb. 341). Die I 6951/002, eine Reihe trogartiger Kästen aus Lehmziegeln, dürfte als Futterkrippe gedient haben.<sup>498</sup> Von den ursprünglich mindestens drei Kästen haben die beiden östlichen dem Verfall widerstanden. Als viertes sitzt ein mit einer Wandung aus gebrannten und ungebrannten Lehmziegeln hergestellter und teilweise in den Boden eingetiefter Kasten I 6751/065 in Form eines Viertelkreises in der Südwestecke von Raum RU (Abb. 23). Obwohl vom Aufbau her zweifellos der Gruppe der Lehmziegelkästen zuzuordnen, lassen die ungewöhnliche, da gerundete Form der Installation und der in Fragmenten erhaltene Kalkputz an der Außenseite der Ziegelwandung auch eine Verwendung als Becken nicht gänzlich ausschließen.

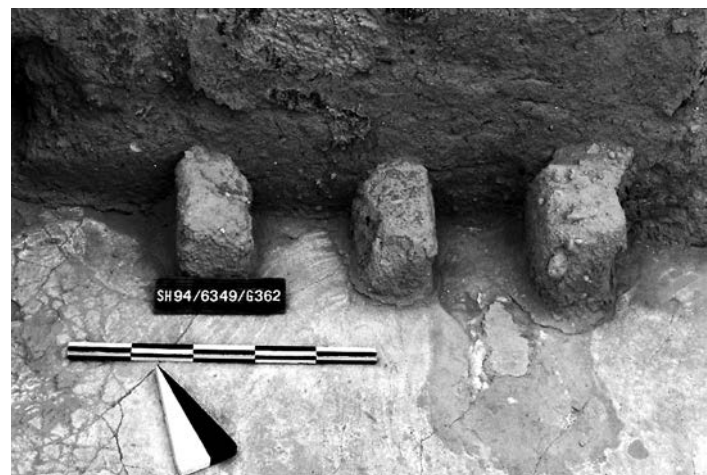
Abb. 329: Drei hochkant und im rechten Winkel vor ZM 139 platzierte Lehmziegel stellen die Reste eines während der Hauptnutzungsphase in Raum AY eingebauten Regals dar.

Zunächst schließt in Raum WV eine regalartige Konstruktion aus aufrecht stehenden Ziegeln, die I 6951/069, an einen bereits oben erwähnten Lehmziegelkasten an (Abb. 345). In PX stehen vor ZM 247 zwei Reihen hochkant gestellter Lehmziegel, die als I 6547/180 bezeichnet wurden. Auch dieses Regal befindet sich in unmittelbarer Nähe zu einem Lehmziegelkasten (Beilage 2). Im Nordwesten des Raumes UY, direkt neben dem Zugang, konnte in einer Senke im Fußboden die I 6145/143 ausgemacht werden, eine Konstruktion aus drei aufrecht vor ZM 182 stehenden Lehmziegeln, die ebenfalls als Regal zu deuten ist (Abb. 46). Das letzte der von Beginn an bestehenden Regale liegt in der Südostecke des Raumes VY. Seine Südwanne fungiert gleichzeitig als Wandung eines daneben platzierten Lehmziegelkastens. Schließlich entstand in Raum AY noch ein weiteres Regal I 6349/348 während der Hauptnutzungsphase (Abb. 329). Westlich des Zugangs stehen dort drei Lehmziegel im Abstand von jeweils 18 cm hochkant vor ZM 139 auf dem Fußboden.

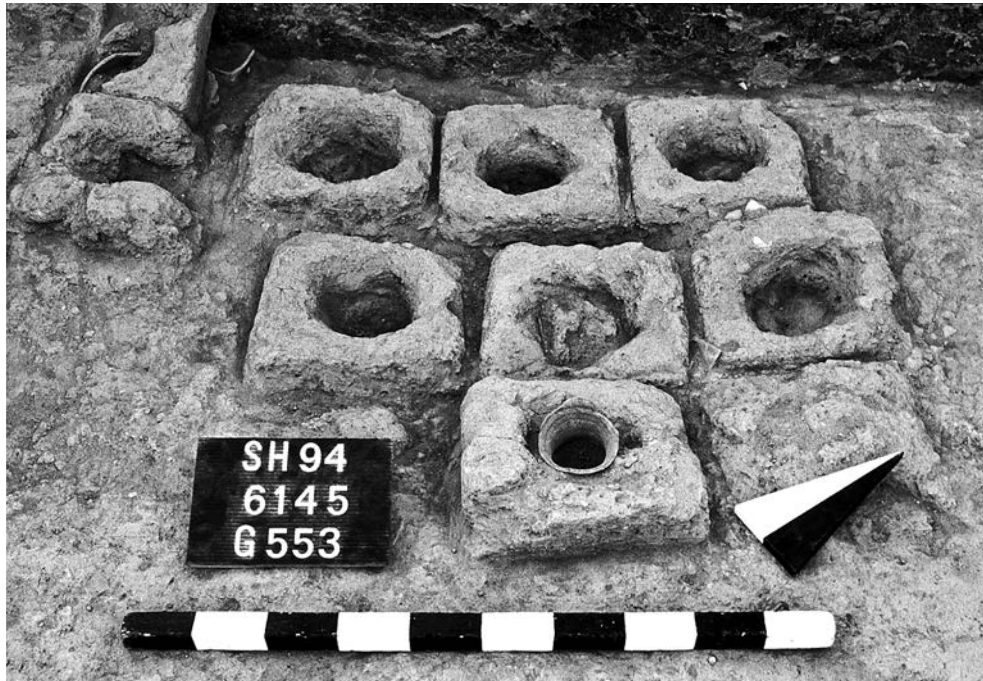
Abb. 330: Gefäßständer in Raum QX. Teilweise stecken in den Standmulden noch Reste der dort gelagerten Gefäße.

beträchtliche Anzahl der zugehörigen Gefäßständer (Abb. 330). Es handelt sich um ein gutes Duzend ganz oder teilweise erhaltener luftgetrockneter Lehmziegel, die sich von normalen Mauerziegeln lediglich durch eine sich nach unten hin konisch verjüngende Aushöhlung in der Mitte unterscheiden. Diese Aussparungen, die stets den gesamten Lehmziegel durchdringen und bei einzelnen Ziegeln eine Fortsetzung im Untergrund fanden – was dafür spricht, dass die Ziegel erst nach dem Auslegen auf dem Boden ausgehöhlt wurden – dienten den Vorratsgefäßen als Halt und haben einen Durchmesser von 15 bis 20 cm.

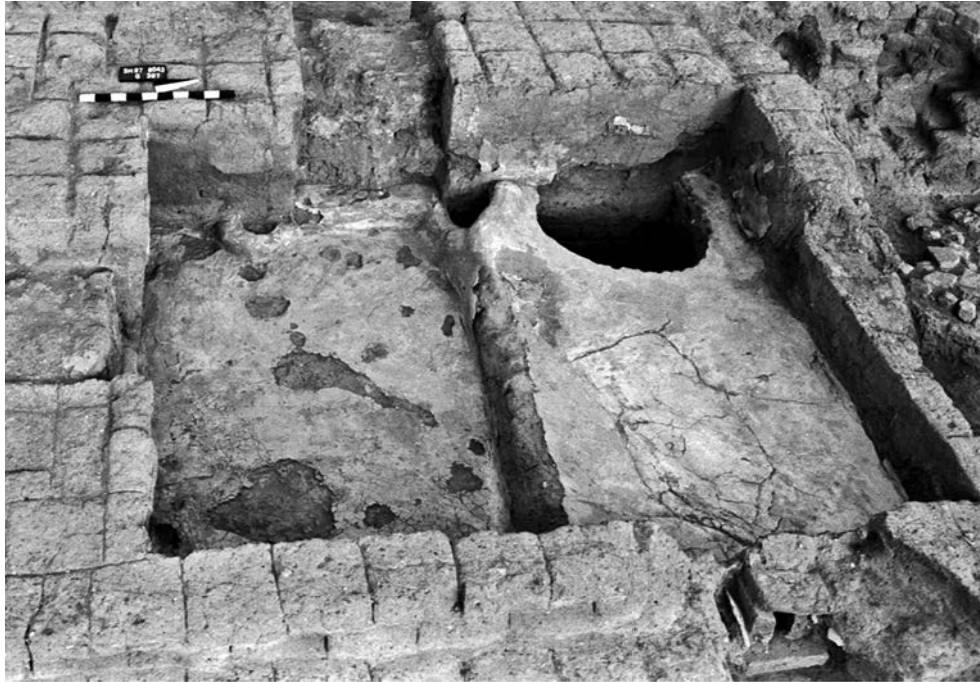
Abb. 331: Ein 20 cm hohes Podest nimmt in Bad KW die gesamte nördliche Raumhälfte ein. Die als Duschwanne dienende Installation trägt noch heute einen gut erhaltenen Kalkverputz, der die Lehmziegelplattform vor Durchfeuchtung schützte.

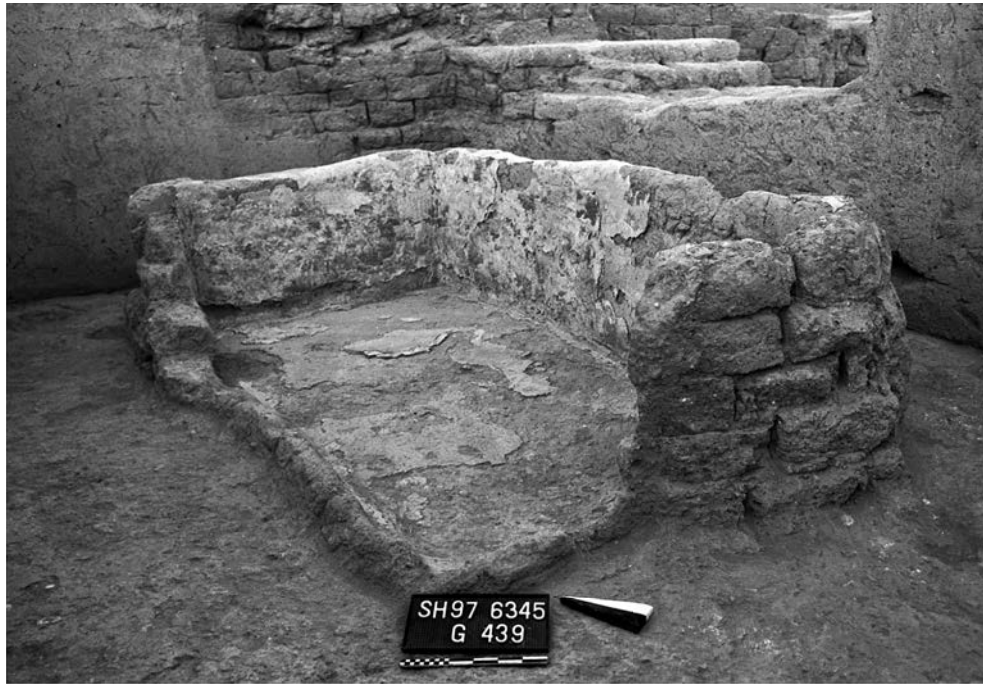
Abb. 332: Aus Lehmziegeln gemauertes und innen durch zwei Lagen Kalkverputz vor Nässe geschütztes Becken in Raum FW. Mit einer Fläche von 3,10 mal 2,00 m ist es das größte seiner Art im Roten Haus.

In diesem Zusammenhang sei noch Raum FW erwähnt. Dort steht das 3,10 mal 2,00 m große und 67 cm hohe Becken I 6345/066, aus Lehmziegeln aufgemauert und vollständig mit Kalkputz überzogen (Abb. 332). Das Becken deutet auf die ausgiebige Verwendung von Wasser in FW hin. Ein während der Hauptnutzungsphase reparierter Wasserschaden am Sockel der Südwand ZM 227 bestärkt den Eindruck zusätzlich. Andererseits fehlt jeglicher Hinweis auf einen Abfluss in einer der Außenmauern. Stattdessen durchschlägt die Grube I 6345/107 mit 44 mal 46 cm Grundfläche den Boden vor ZM 227. Möglicherweise hat sich hier lediglich das Wasser, das auch zur Störung des Mauersockels führte, einen Weg nach draußen gesucht. Der nahezu quadratische Grundriss und die geraden Seitenflächen der Grube sprechen dagegen eher für eine absichtlich angelegte Sickergrube. Dazu muss allerdings einschränkend bemerkt werden, dass man für die Entleerung des Beckens wohl eine größere und in Stein ausgeführte Grube erwartet dürfte. Die vorgefundene diente höchstens der Aufnahme übergeschwappten Wassers und entstand erst als Reaktion auf den Wasserschaden an ZM 227.

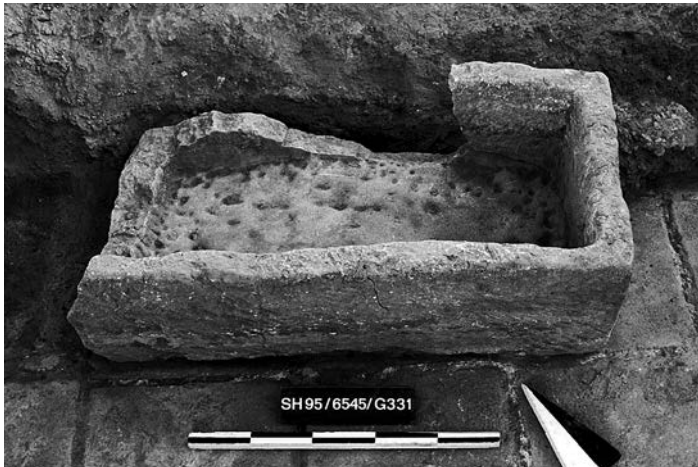
Abb. 333: Aus einem Kalksteinblock geschnittene Wanne in Raum RW. Die schmucklose Installation steht unweit der Nordwestecke des Raumes auf dem Ziegelpflaster.

Wannen wurden im Roten Haus lediglich drei Stück gefunden (Beilagen 29, 30). Zwei davon standen die gesamte Hauptnutzungszeit über im Ostflügel, die dritte wurde erst später im Westflügel zugefügt. Die erste, I 6547/157, steht im Südosten des Hofes LY zwischen dem Brunnen I 6545/123 und der Entwässerungsrinne I 6547/159 = 6545/122 = 6545/132, von beiden nur jeweils 1,00 m entfernt (Abb. 30, 31). Sie besteht aus dickwandiger Keramik, ist 1,05 m lang und bis zu 60 cm breit. Das nordwestliche Kopfende der Wanne ist gerundet, wodurch sie einer modernen Badewanne ähnelt. Die zweite Wanne I 6545/095 wurde in Raum RW gefunden. Dort steht sie nahe der nordwestlichen Raumecke am Ende eines vom Brunnen in LY ausgehenden Zuflusses und unweit der Entwässerungsrinne I 6545/097 auf dem Ziegelpflaster. Die rechteckige Wanne wurde aus einem Kalksteinblock geschnitten und hat ein Grundfläche von 90 mal 40 cm bei einer Höhe von 35 cm (Abb. 333). Erst während der Hauptnutzungszeit wurde in Raum AY eine weitere Wanne installiert (Abb. 43). Im Gegensatz zu den beiden anderen steht I 6349/355 jedoch nicht auf dem Boden, sondern ist in der Südwestecke des Raumes in den Boden eingelassen, sodass ihre Oberkante bündig mit dem umgebenden Kalkestrich verläuft. Die eiförmige Wanne besteht aus Keramik und misst im Lichten 59 mal 44 cm.

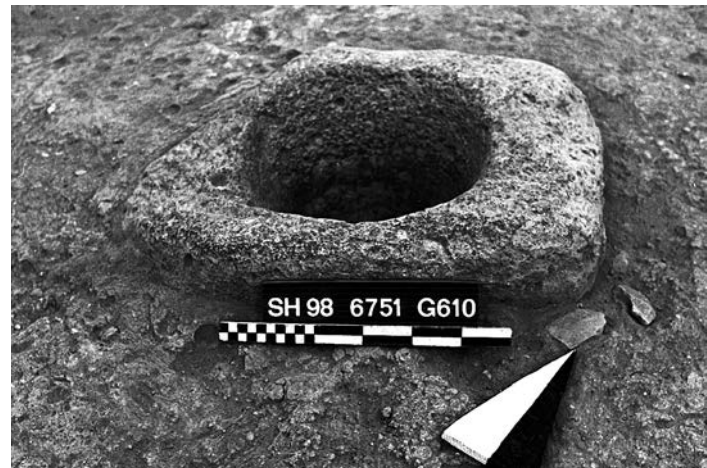
Abb. 334: In Raum LV/SV in den Boden eingelassener Mörser aus Basalt. Im Gegensatz zur grob behauenen Außenseite wurde die Vertiefung im Inneren sauber ausgedreht.

Von Beginn an befand sich der Mörser I 6751/066 in der Osthälfte des Raumes LV/SV (Abb. 334). Er ist dort in den Boden integriert, ragt über die Oberfläche jedoch leicht hinaus und hat annähernd die Form einer Raute mit den Maximalmaßen 60 mal 50 cm. Der Durchmesser der mehr oder weniger runden, aber außermittig liegenden Vertiefung an der Oberseite beträgt 30 cm. Neben zahlreichen anderen Installationen gehört zur Ausstattung des Raumes PX auch der Mörser I 6547/182, der etwa auf der Ost-West-Achse des Raumes, 2,00 m vor der Westmauer ZM 246 liegt. Seine Oberkante liegt leicht über dem Niveau des umgebenden Fußbodens. Der Mörser wurde aus einem polygonalen Stein gefertigt und hat die Abmessungen 55 mal 45 cm. Der Innendurchmesser der Mulde beläuft sich auf 28 cm. Auf der Längsachse von Raum MW, jedoch gegenüber dem Raummittelpunkt leicht nach Norden verschoben, war der Basaltmörser I 6745/025 in den Fußboden integriert (Abb. 34). Seine Oberfläche schließt bündig mit dem Lehmestrich ab. Außerdem hat er einen polygonalen Umriss und misst in

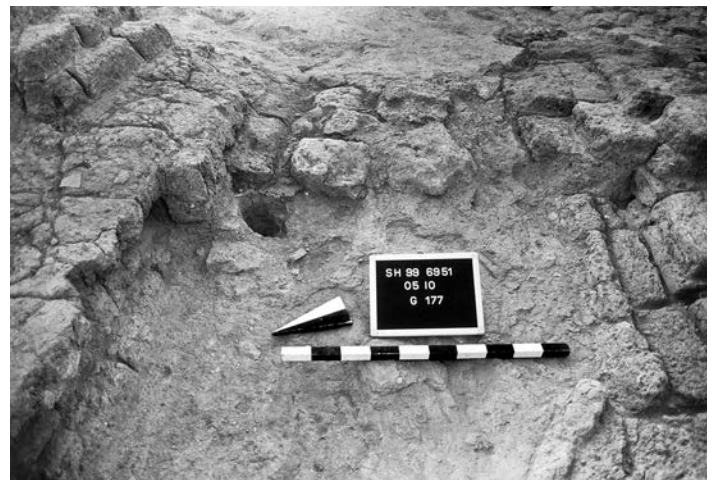
Abb. 340: Raum EU, Lehmestrich I 6951/066 und Schwelle I 6951/078 zwischen den Räumen EU und FU.

Die Mauern ZM 330 im Süden, ZM 331 im Westen, ZM 332 im Norden, ZM 334 im Osten begrenzen den Raum EU. Er diente als horizontaler und vertikaler Verteiler (Abb. 339, 340; Beilagen 2, 3). Der Fußboden I 6951/066 zog an die Mauern und die nördlich der ZM 330 errichtete Treppe I 6951/057 heran. Der Durchgang vom Hof DW war ca. 2,5 m breit. Direkt von Raum EU aus konnten der nördlich anschließende Raum UV, der östlich anschließende Raum FU und über die Treppe I 6951/057 (Abb. 339) das Obergeschoss erreicht werden. Diese Treppe in Raum EU bildet den einzigen Nachweis für die Existenz eines Obergeschosses im Nordflügel des Roten Hauses.

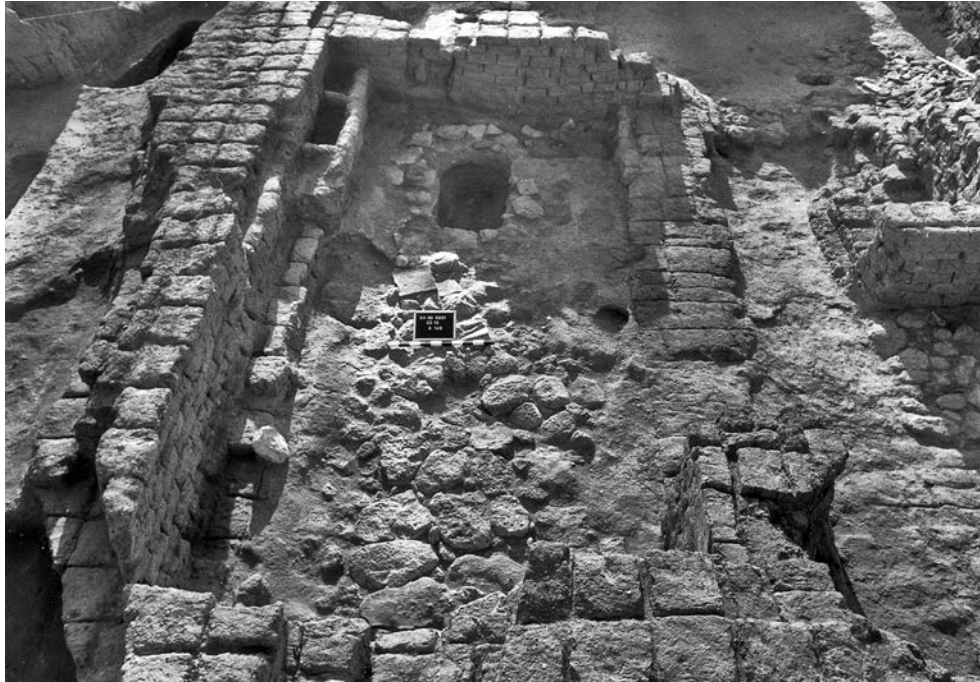
In der östlichen Raumhälfte befanden sich vor der nördlichen Raummauer aus Lehmziegeln errichtete trogartige Installationen (Abb. 341). Der mit der Steinpflasterung in besonderem Maße befestigte Fußboden, die trogartigen Installationen sowie die Bestattung eines Pferdes unter dem Fußboden führten zu der Interpretation, dass der Raum als Pferdestall gedient haben könnte.

Abb. 341: Raum UV, Fußboden I 6951/009 = 6951/029 = 6951/058.

Die neue Begehungsfläche I 6951/042 = 6949/007 bestand aus Lehm und verlief auf einer Lage verfestigter, rötlich-grauer Lehmerde. Sie zog zum einen über den Stumpf der Mauer ZM 332 hinweg (Abb. 351; Beilage 13.2) auf den Fußboden I 6951/009 = 6951/029 = 6951/058 des Hofes UV. Zum anderen erstreckte sie sich über die Reste der Mauer ZM 334 hinweg (Abb. 352) und setzte sich im ehemaligen Raum FU fort. Der nördliche, zerstörte Teil der ZM 450 der ehemaligen Treppe I 6951/057 wurde vom Fußboden bedeckt und der südliche Treppenteil vor Mauer ZM 330 zugesetzt. Der Durchgang in der ZM 330 zu Hof DW wurde an der östlichen Seite verschmälert (Abb. 353), so dass er nur noch ca. 1,4 m breit war. Unmittelbar davor errichtete man ein Podest I 6951/056 (Abb. 354).

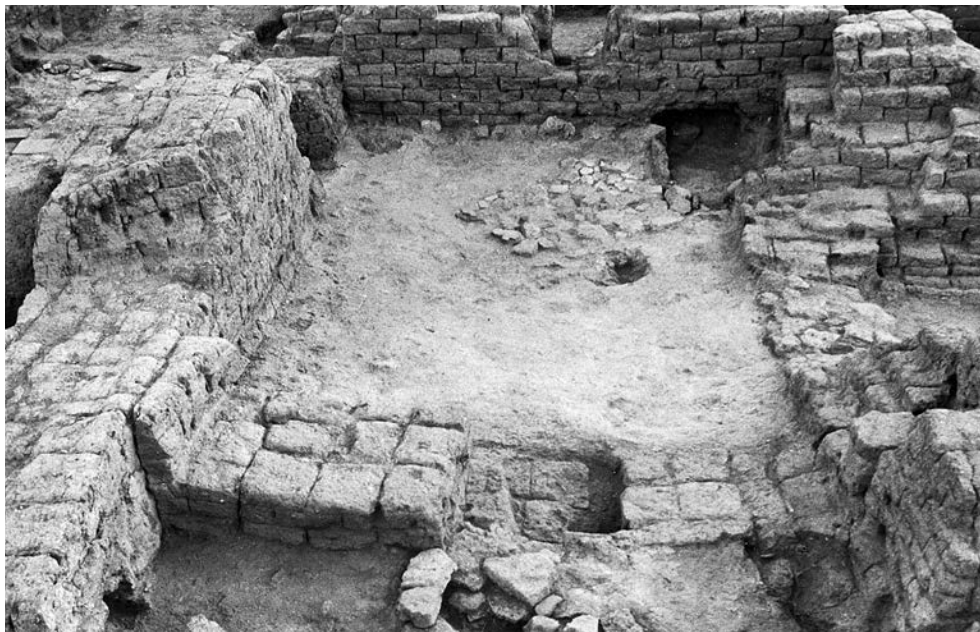
Abb. 342: Raum FU von Nordost, Fußboden I 6951/086, Steinschwelle I 6951/082 und Lehmziegelkasten I 6949/089.

Auf dem Fußboden I 6951/086 lag hellgraue, weiche Lehmziegelschutterde mit Asche auf. Das Erdmaterial kennzeichnet sein Nutzungsende mit Feuereinwirkung (EE FU-10-01). Ein Paket von Schwemmschichten überlagerte das Erdmaterial der GNP 1–4, weshalb FU nach dem Ende der Hauptnutzung als nicht überdachter Bereich gedeutet wird (Abb. 342).

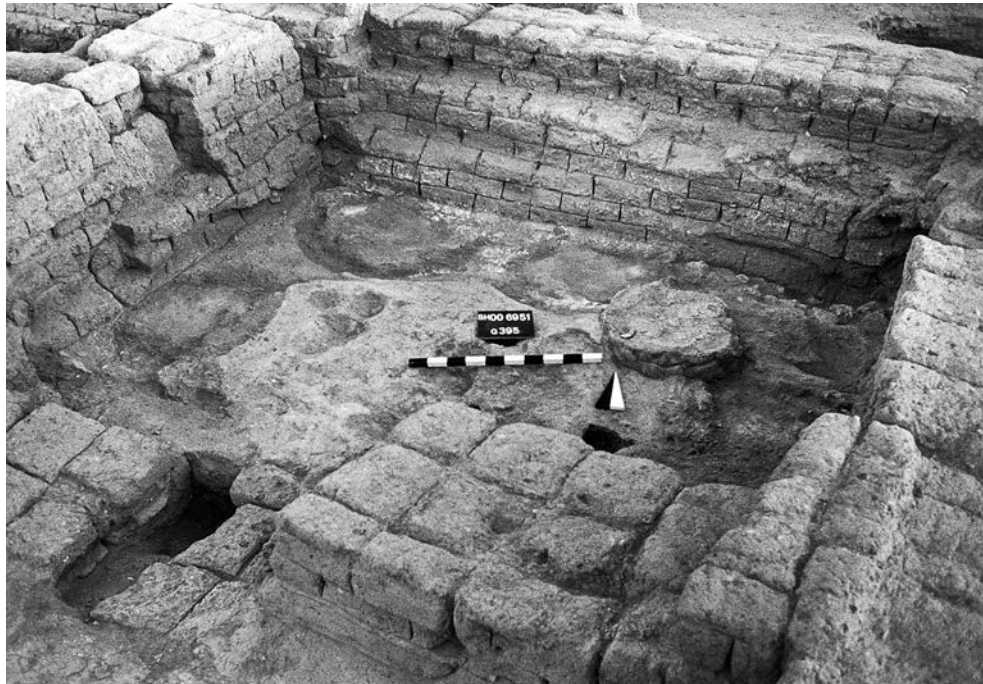
Abb. 343: Fußboden I 6951/091 in Raum TV.

Im Norden von Raum FU liegt der Raum TV, den die Mauern ZM 336 im Süden, ZM 334 im Westen, ZM 333 im Norden und die Mauer ZM 263 im Osten begrenzten (Beilagen 2, 3). Der Fußboden I 6951/091, ein graubrauner Lehmestrich, der Kalkpartikel enthielt, zog an die Mauern des Raumes heran (Abb. 343). Der Raum konnte ausschließlich vom Raum FU her durch den ca. 3,2 m breiten und dann auf 2,8 m verschmälerten Durchgang betreten werden. Der Fußboden band an den Fußboden I 6951/086 des Raumes FU an. Auf ihm lag aschehaltige, graue, feine, lockere Lehmerde stratifiziert auf und markierte sein Hauptnutzungsende (EE TV-08-01). Wie in FU überlagerten Schwemmflächen den Erdbefund des Hauptnutzungsendes, welche durch die Begehungsfläche der folgenden GNP 5 versiegelt wurden.

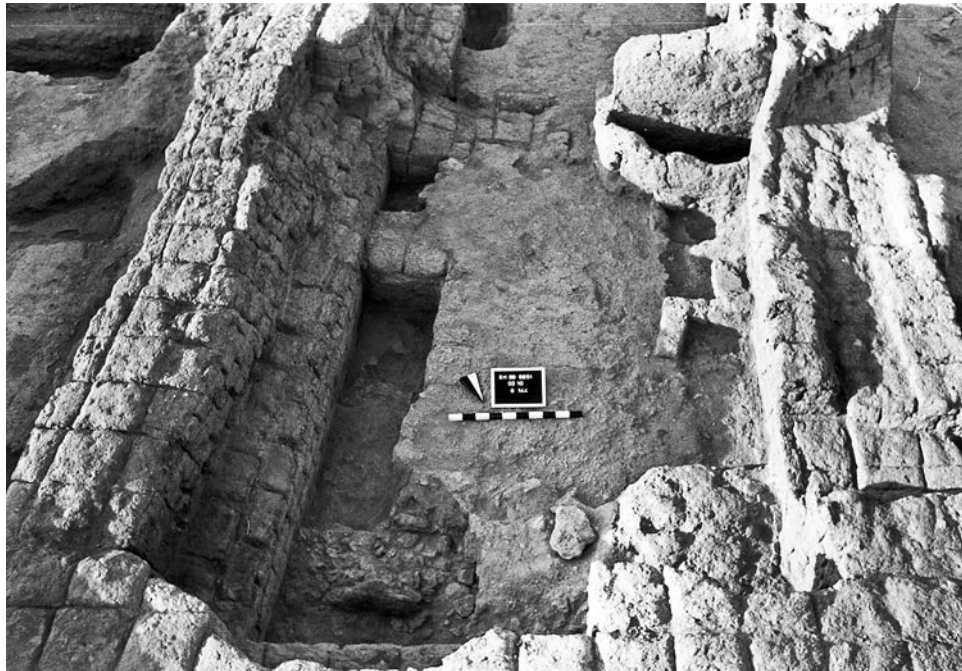
Abb. 345: Raum WV, Lehmestrich I 6951/027, Podest I 6951/061, Regal I 6951/069 und Lehmziegelkasten I 6951/045.

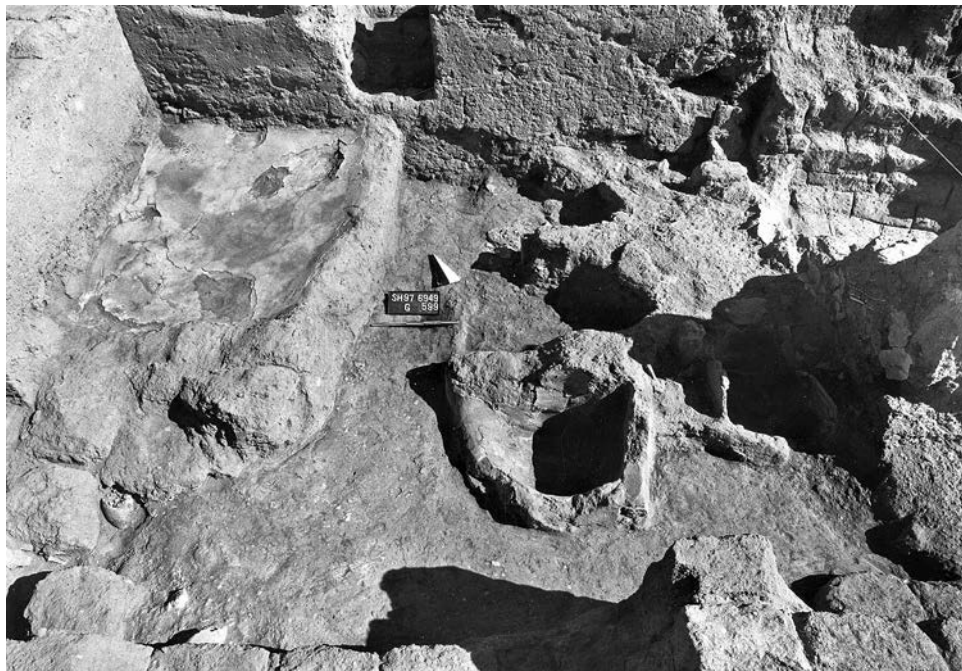
Abb. 346: Raum PV, Lehmestrich I 6949/029, Arbeitspodest I 6949/018, Becken mit Kalkputz I 6949/022, I 6949/023, I 6949/024 und I 6949/027.

Im Raum war ein aus Lehmziegeln konstruiertes und mit einem Kalkestrich überzogenes Arbeitspodest I 6949/018 installiert, an das der Fußboden heranzog (Abb. 346). Ein Erdbefund aus der Zeit der Hauptnutzung liegt nicht vor, weil der Raum in der Zeit der Nachnutzungen auf demselben Fußboden wieder in Benutzung genommen wurde.

ostecke des Raumes gelegene Fläche ein: zwei von Westen her, eines von Süden und eines an der Südwestecke (Abb. 346). Auch hier wurden die aus Lehmziegeln gemauerten Beckenwände mit Kalkputz verkleidet. Zuletzt fand sich in Raum PX in der Südwestecke das Becken I 6547/095 (Beilage 2). Es liegt in unmittelbarer Nachbarschaft zu einem Lehmziegelkasten und einem Regal, also in der bereits oben beschriebenen Kombination. Das Becken sitzt auf einem niedrigen Unterbau, hat die Maße 85 mal 90 cm und abgerundete Ecken. Die Ränder der Installationen bestehen aus teils gebrannten, teils ungebrannten Lehmziegeln, ein dünner Kalküberzug schützte sie vor den Beanspruchungen, denen sie ausgesetzt waren.

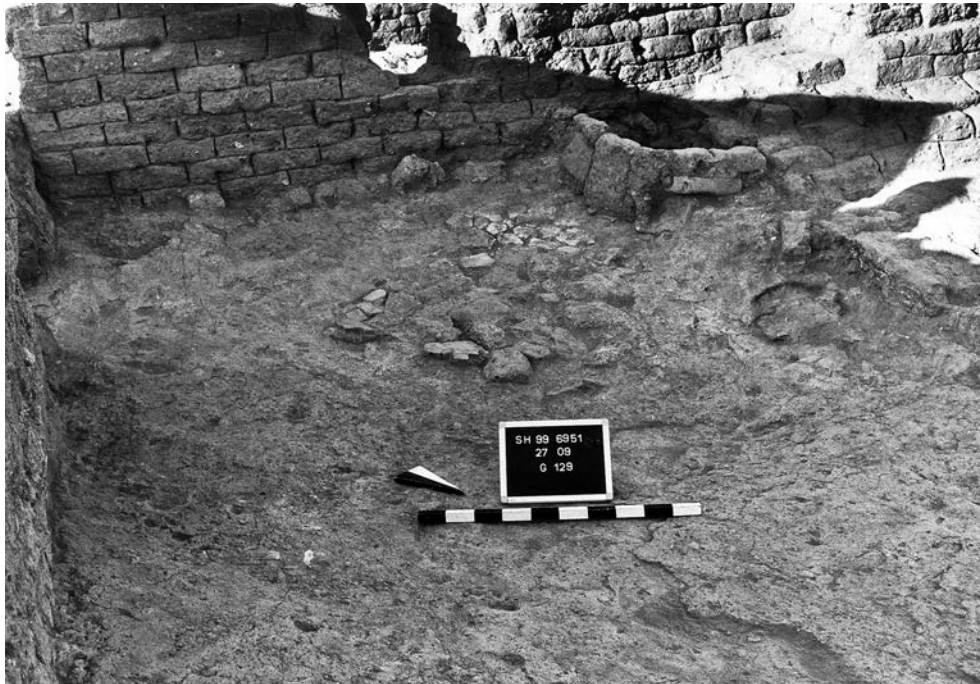
Die Installation I 6951/080 wird wegen ihrer lehmigen Konsistenz als Begehungsfläche des nicht überdachten Hofbereiches FU gedeutet, da sie an die Begrenzungsmauern zog und den Erdbefund der Schwemmflächen nach dem Ende der Hauptnutzung versiegelte (Abb. 348, 349; Beilage 13.1). Der Lehmziegelkasten I 6949/088 wurde über dem in der Hauptnutzungszeit genutzten Lehmziegelkasten I 6949/089 installiert. Über die Steinschwelle I 6951/078 bestand eine Verbindung mit dem Lehmestrich I 6951/074 des Raumes EU. Zum Hof TV bestand ein Anschluss an die Begehungsfläche I 6951/054. Im Durchgangsbereich zu Raum YV zog die I 6951/080 herunter auf den ursprünglichen Fußboden I 6949/065, weshalb dieser dort weiterhin in Benutzung blieb. Rötlich-braune Lehmziegelschutterde mit Asche (EE FU-08-01) lag auf der Begehungsfläche I 6949/080 auf und markiert ihr Nutzungsende.

Abb. 348: Hof FU, Lehmbegehungsfläche I 6951/080 und Lehmziegelkasten I 6949/088.

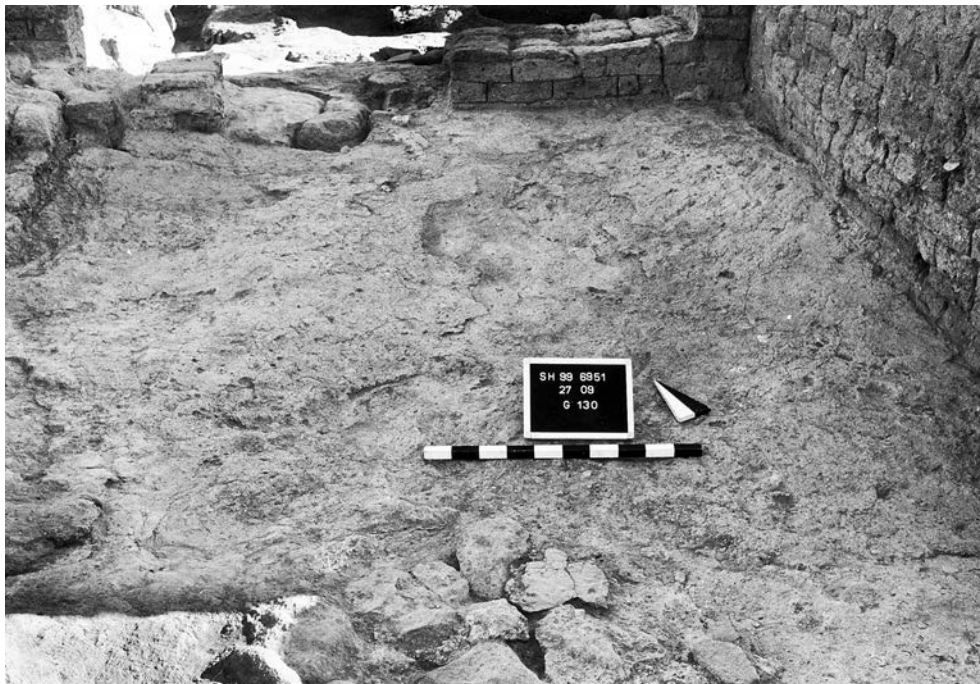
Abb. 349: Hof FU, Lehmbegehungsfläche I 6951/080.

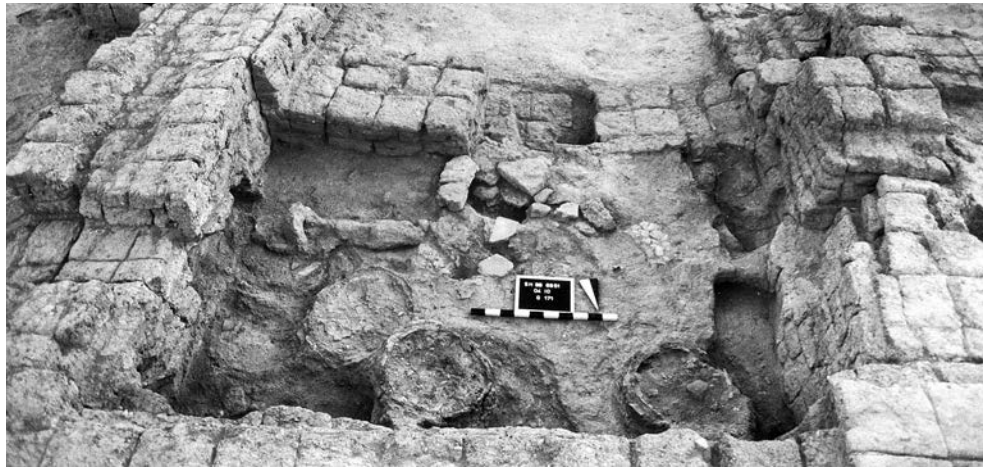
ziegel starke Teilzusetzung verschmälert. Damit blieb eine Durchgangsbreite von etwa 1,4 m übrig. In der Südostecke des Raumes wurde der Lehmziegelkasten I 6951/063 = 6951/006 = 6951/036 aus senkrecht aufgestellten Lehmziegeln erbaut (Abb. 350).

Abb. 350: Hof TV, Lehmbegehungsfläche I 6951/054, Gruben I 6951/075 und I 6951/084, Tanānīr I 6951/067, I 6951/076, I 6951/077 und I 6951/035 sowie Lehmziegelkasten I 6951/063 = 6951/006 = 6951/036.

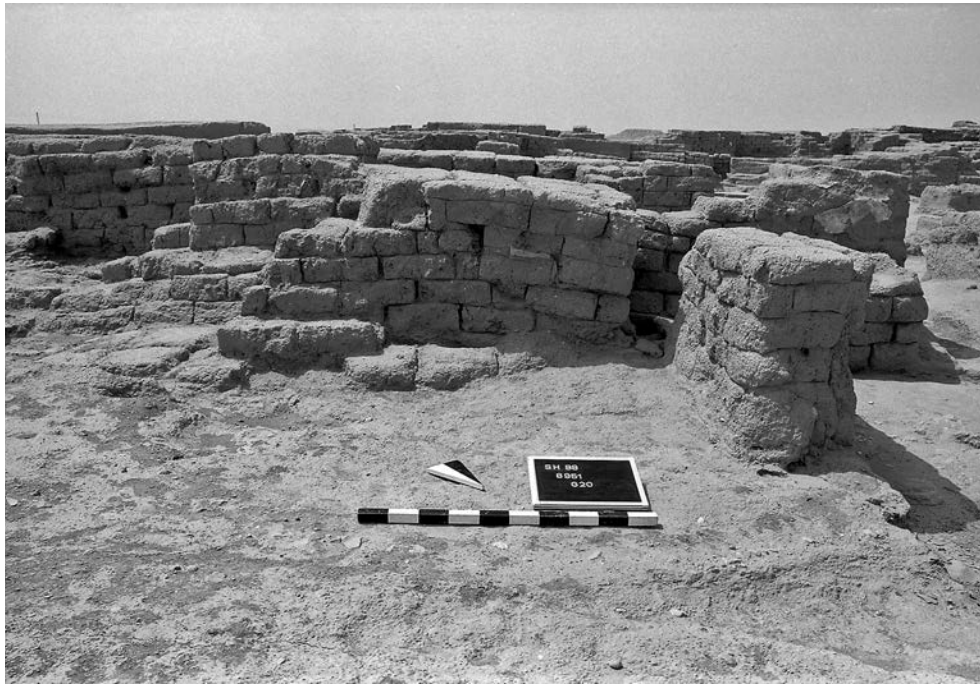
Abb. 352: Hof EU/FU, Begehungsfläche I 6951/042 = 6949/007 mit zugesetzter Treppe I 6951/057.

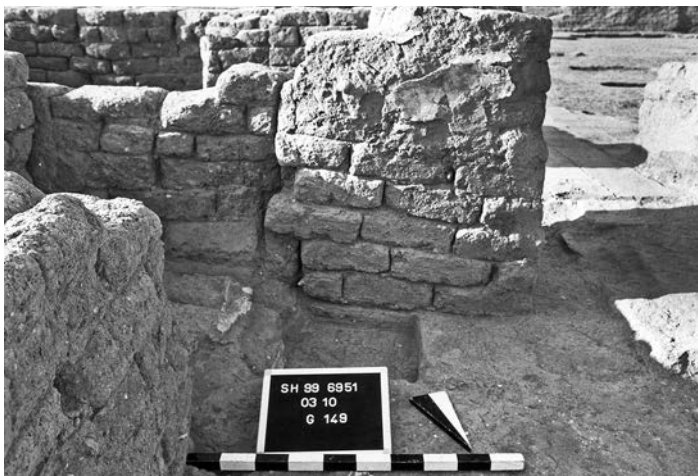
Abb. 353: Hof EU, teilweise Zusetzung des Durchgangs in ZM 330 zum Hof DW.

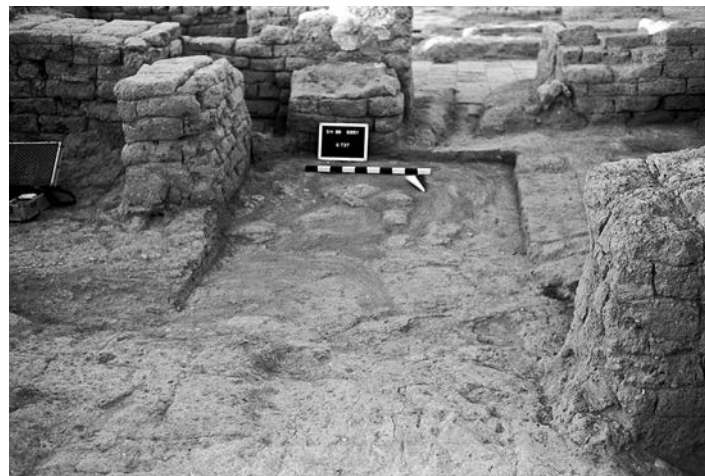
Abb. 354: Hof EU, Podest I 6951/056 vor Teilzusetzung im Durchgang zu Hof DW.

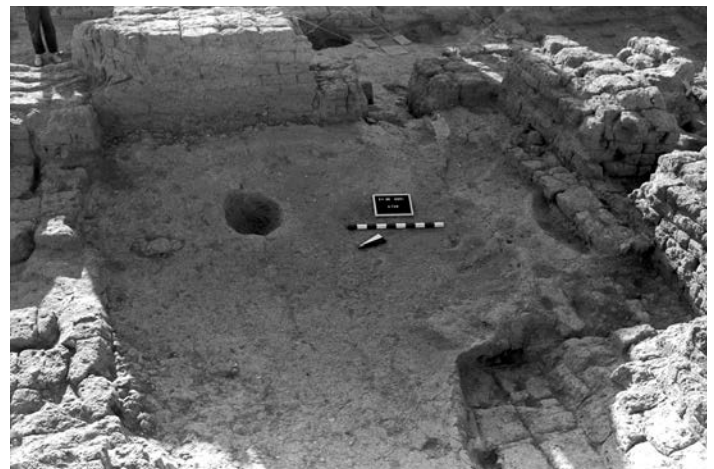
Abb. 356: Hof FU, Lehmbegehungsfläche I 6951/042 = 6949/007 mit Gefälle nach West und Grube I 6951/044.

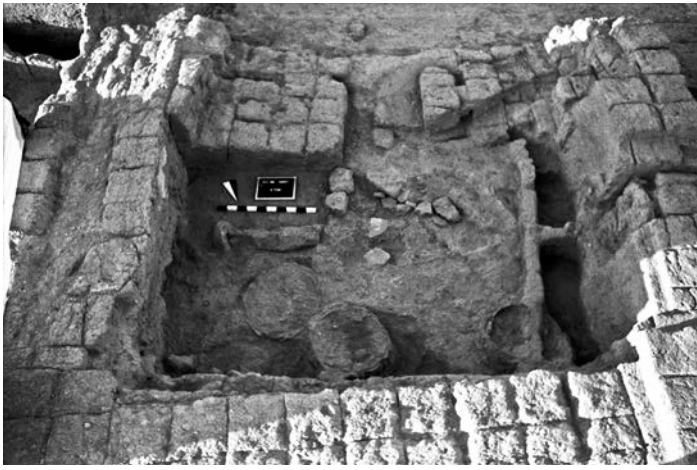
Abb. 357: Hof TV, Lehmbegehungsfläche I 6951/034, Tannür I 6951/010 und Becken I 6951/006 = 6951/036 = 6951/063.

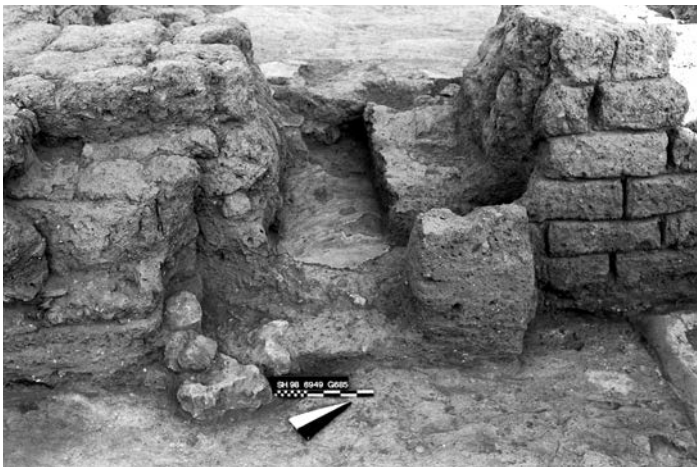
In Raum YV wurde der Fußboden I 6949/065 erneut genutzt (Beilage 13.2). Der Anschluss des Fußbodens an die Begehungsfläche I 6951/042 = 6949/007 des Hofes FU erfolgte nun allerdings über eine dreistufige, mit einem Kalkestrich belegte Treppe (Abb. 358). Andere bauliche Veränderungen sind in Raum YV nicht belegt.

Abb. 358: Raum YV, mit Resten der mit Kalkverstrich verkleideten Treppe zu Hof FU und Lehmestrich I 6949/065.

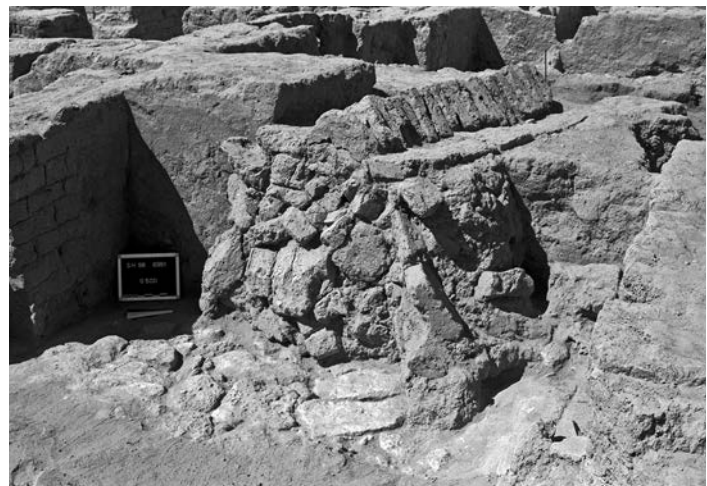
Der Hof UV wurde weiterhin auf dem ursprünglichen Fußboden I 6951/009 = 6951/029 6951/058 genutzt (Beilage 4). Spätestens in dieser Phase wurden einige Bereiche des Fußbodens mit gebrannten Ziegeln, die wahrscheinlich vom Plattenpflaster des Hofes DW stammten, ausgebessert. In den Fußboden ließ man die Grube I 6951/100 des Grabes 08/003, einer Doppelbestattung, ein. Nach der endgültigen Auffassung akkumulierte sich auf dem Fußboden bis auf das Niveau der Oberkante der Raumbegrenzungsmauern Lehmziegelverstruz (EE UV-05-01; Abb. 359).

Abb. 359: Hof UV, massiver Lehmziegelverstruz.

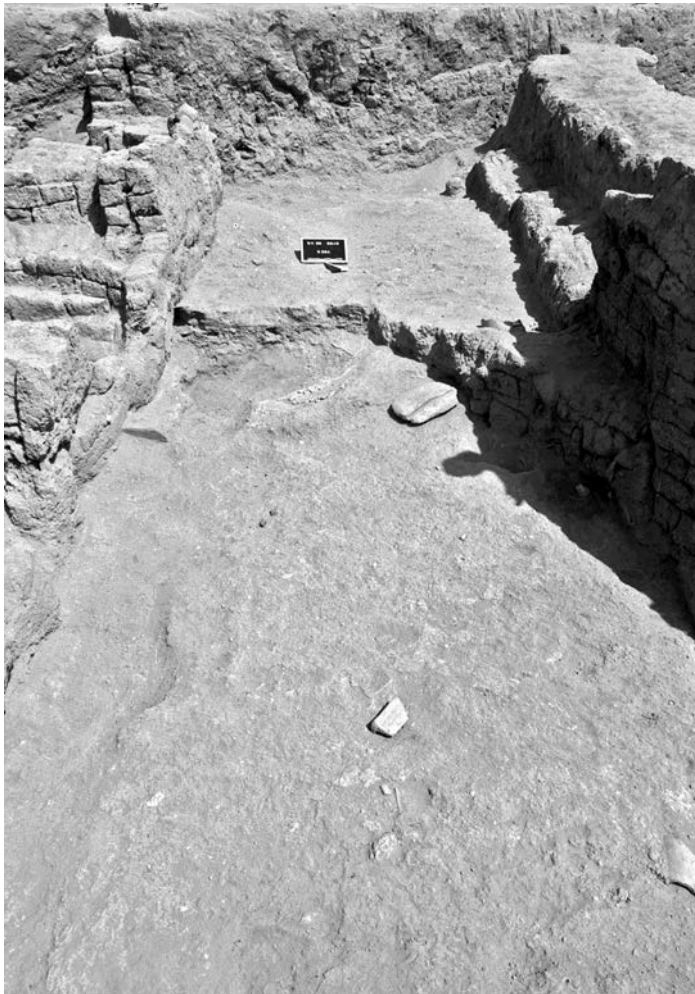
In Raum YV kennzeichnet der neue Fußboden I 6949/056 die Gebäudenutzungsphase 7 (Abb. 360; Beilage 4). Der feste Lehmestrich lief im Durchgang zu Raum WV auf dem Fußboden I 6951/27 aus. Mit der Lehmbegehungsfläche I 6951/042 = 6949/007 des Hofes FU war er über die dreistufige Treppe verbunden.

Abb. 360: Raum YV, Lehmestrich I 6949/056 im Hintergrund und I 6949/065 im Vordergrund.
