STRATIGRAPHIE UND ARCHITEKTUR  
DES »ROTEN HAUSES«  
VON TALL ŠĚḤ ḤAMAD / DŪR-KATLIMMU

VON FLORIAN JANOSCHA KREPPNER  
UND JOCHEN SCHMID

BERICHTE DER AUSGRABUNG  
TALL ŠĒḤ ḤAMAD / DŪR-KATLIMMU  
(BATSH)

Band 11

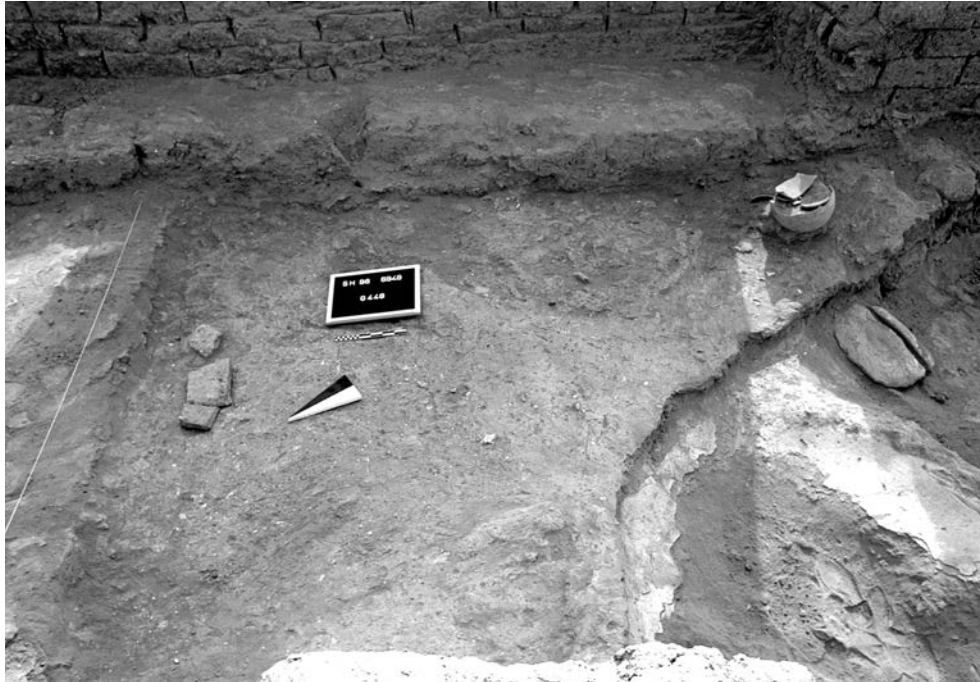
Vom Lehmestrich I 6949/056 aus wurden entlang der Mauern ZM 263, ZM 264, ZM 265 und ZM 326 Gruben für zehn Bestattungen angelegt, die tief hinab bis in den Fußboden I 6949/065 einschnitten und mit zerbrochenen Lehmziegeln abgedeckt waren (Abb. 361, Abb. 362, Abb. 363).

Abb. 361: Raum YV, im Norden Lehmziegelversturz über dem Fußboden I 6949/056, von dem die zehn Grabgruben eingetieft wurden (Mitte).

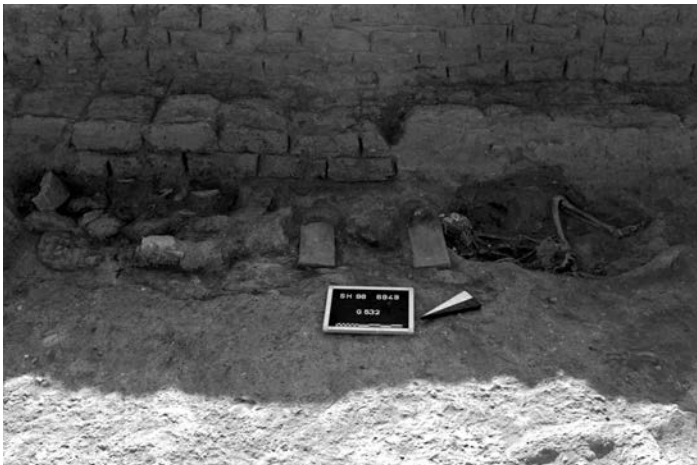
Abb. 362: Raum YV, Grube I 6949/058 des Grabes 98/052 im Norden und die Grube I 6949/057 der Gräber 97/116 und 97/117.

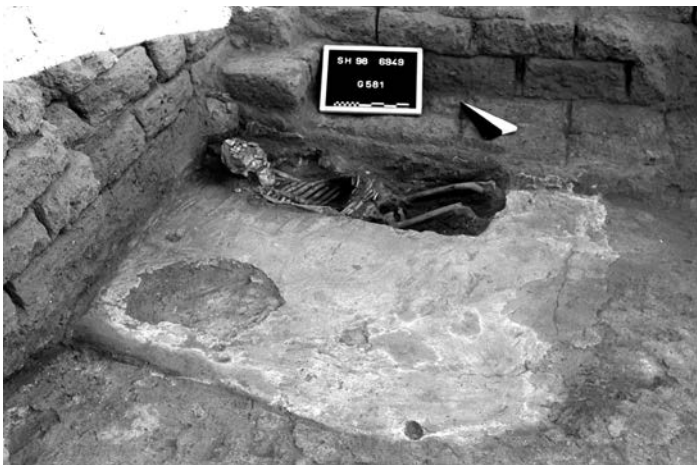
Abb. 363: Raum YV, Grube I 6949/068 des Grabes 98/062 die Kalk-estrichfläche I 6949/066 schneidend.

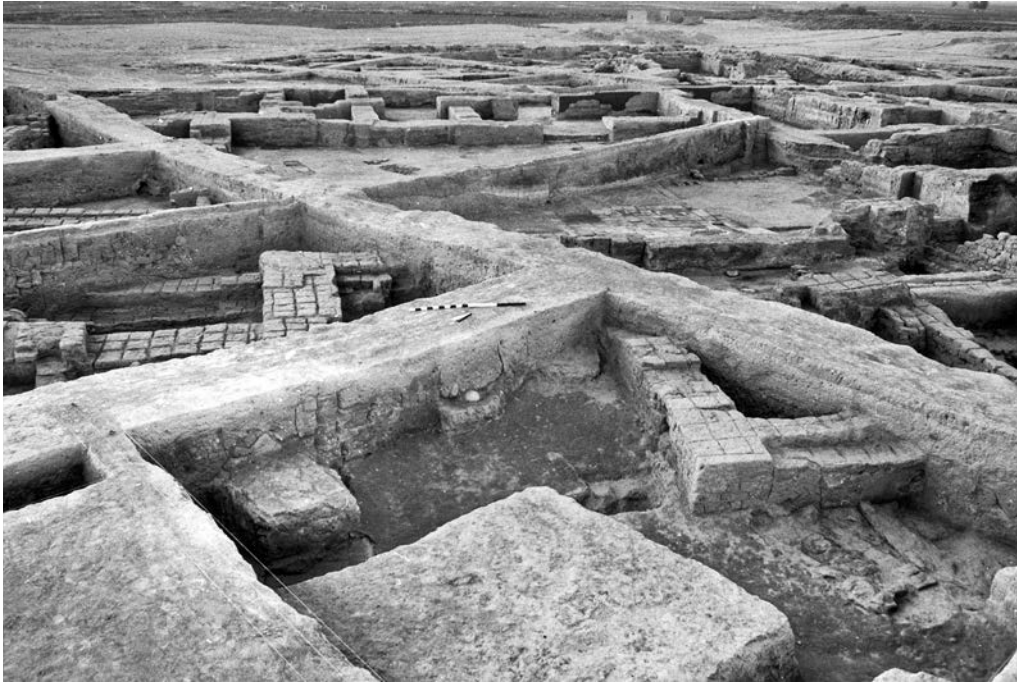
Das dargestellte Profil liegt auf der 461 m Nord Koordinate und schneidet die Befunde des Roten Hauses sowie die im Osten angrenzenden Bebauung von 588,90 m bis 679 m Ost auf einer Länge von 90,10 m. (Beilagen 2 bis 4; Abb. 390, 391).

Abb. 390: Steg mit dem Südprofil auf der 461 m N Koordinate im Raum GY und Verlauf nach Westen.

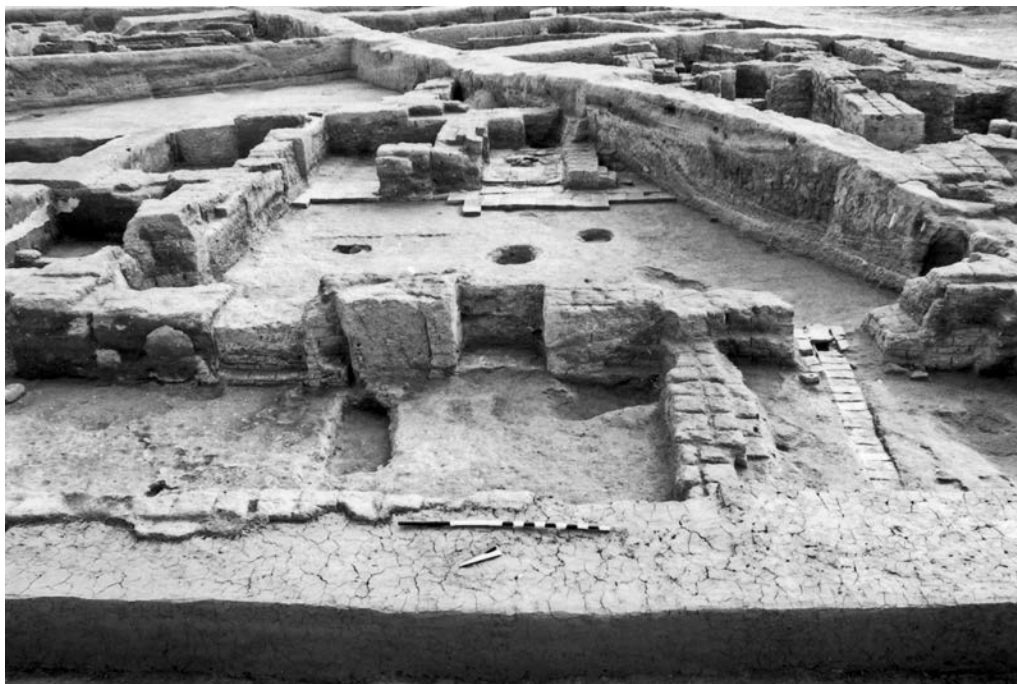
Abb. 391: Südprofil auf der 461 m N Koordinate mit Blick auf Hof WZ und Verlauf nach Osten.
