## 3 Ergebnisse

### 3.1 Endothelzellanalyse unbehandelter

#### Hornhautlamellen

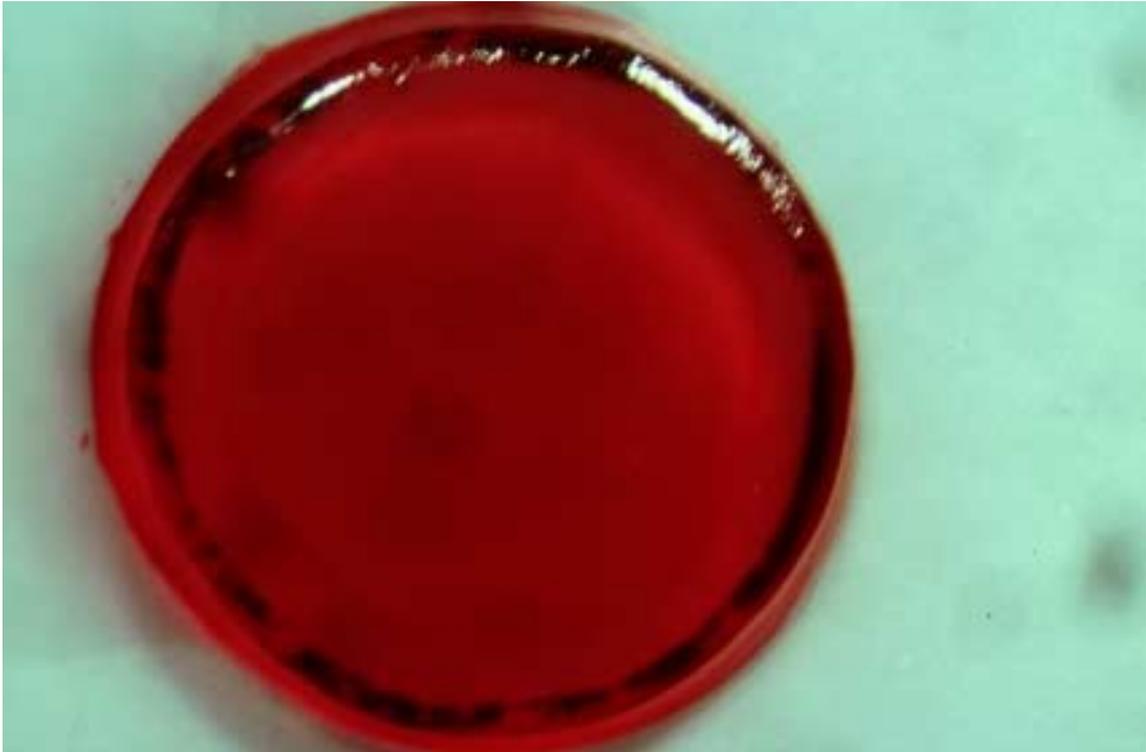
**Abbildung 12** Makroskopischer Endothelbefund einer unbehandelten Hornhautlamelle; die einheitliche Anfärbung mit Alizarinrot kann als Vitalitätsnachweis für die gesamte Endothelfläche gewertet werden; nur im Randbereich ist es aufgrund der Trepanation zur Endothelschädigung gekommen

In Abbildung 12 ist beispielhaft der makroskopische Endothelbefund einer unbehandelten Hornhautlamelle dargestellt.

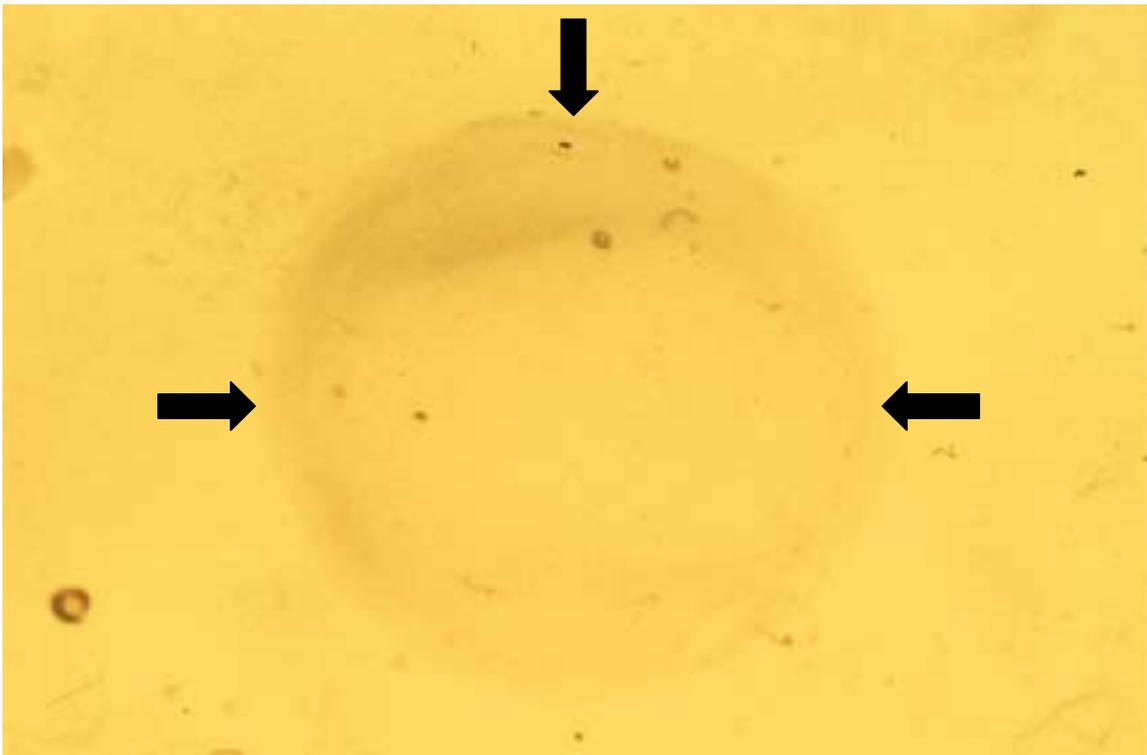
**Abbildung 13** Hornhautlamelle im Glaszustand umgeben von VS41a bei  $-140^{\circ}\text{C}$ ; bei der im Durchlicht fotografierten Lamelle sind weder Eis- noch Rißbildungen zu erkennen; die Pfeile markieren den Rand der Lamelle.

Wie die Abbildung 13 zeigt, kam es weder in der Lamelle, noch in der umgebenden Vitrifikationslösung zu einer makroskopisch erkennbaren Eis- oder Rißbildung. Die Lamelle blieb klar.

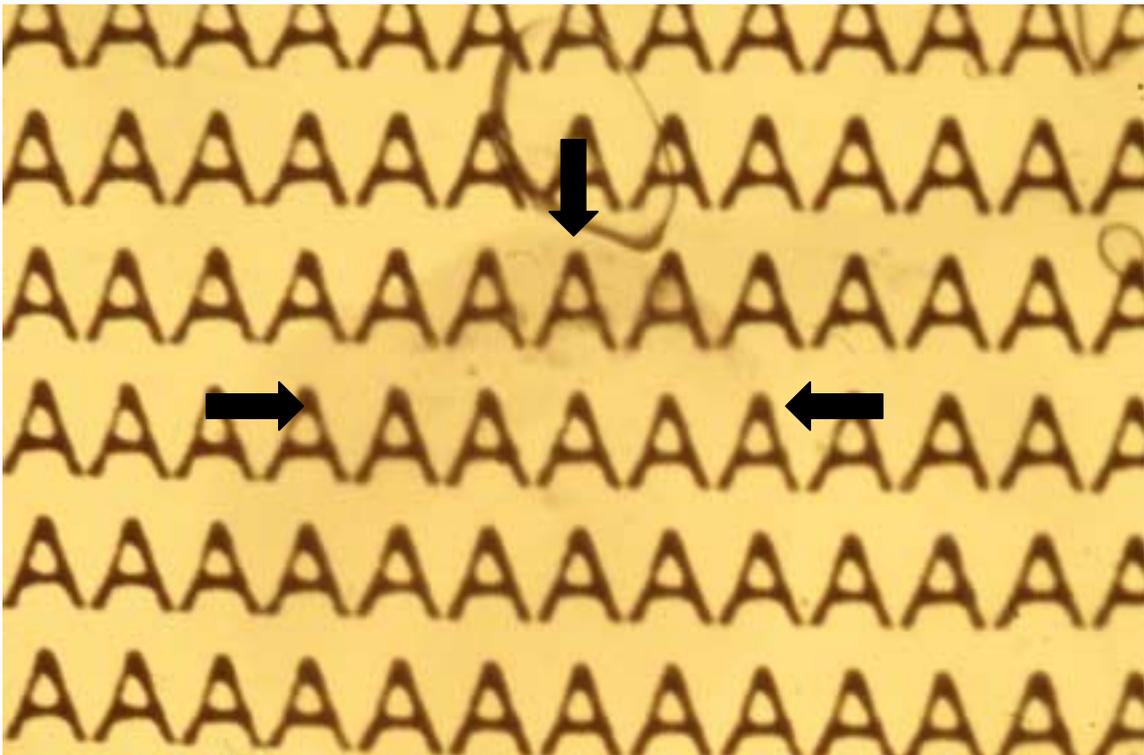
**Abbildung 14** Hornhautlamelle im Glaszustand umgeben von VS41a bei  $-140^{\circ}\text{C}$ ; zu der im Durchlicht fotografierten Lamelle wurde eine auf Folie gedruckte Schriftprobe mit in den Peel Pouch gelegt, um die erhaltene Transparenz der Lamelle zu verdeutlichen; die Pfeile markieren den Rand der Lamelle.

Um das Ergebnis besser veranschaulichen zu können, wurde bei der in Abbildung 14 dargestellten Lamelle eine auf transparente Folie gedruckte Schriftprobe mit in den „Peel Pouch“ eingelegt. Die Schrift blieb lesbar.

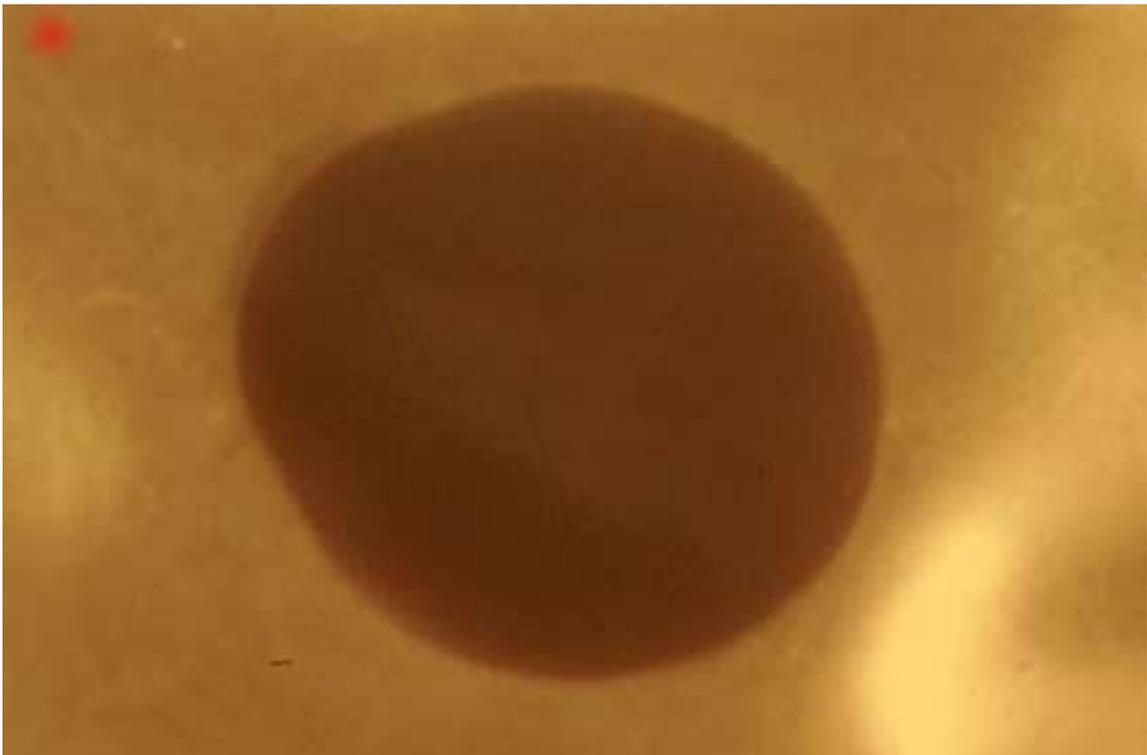
**Abbildung 15** Hornhautlamelle im gefrorenen Zustand umgeben von reinem CPTES bei  $-140^{\circ}\text{C}$ . Die Lamelle wurde unter den gleichen Bedingungen abgekühlt und fotografiert wie die Lamelle aus Abb. 13.

Wurden die Lamellen statt mit der Vitrifikationslösung VS41a für die gleiche Zeit mit reinem CPTES inkubiert und anschließend in flüssigem Propan auf  $-140^{\circ}\text{C}$  abgekühlt, trat eine in den Abbildungen 15 und 16 gezeigte Eisbildung auf.

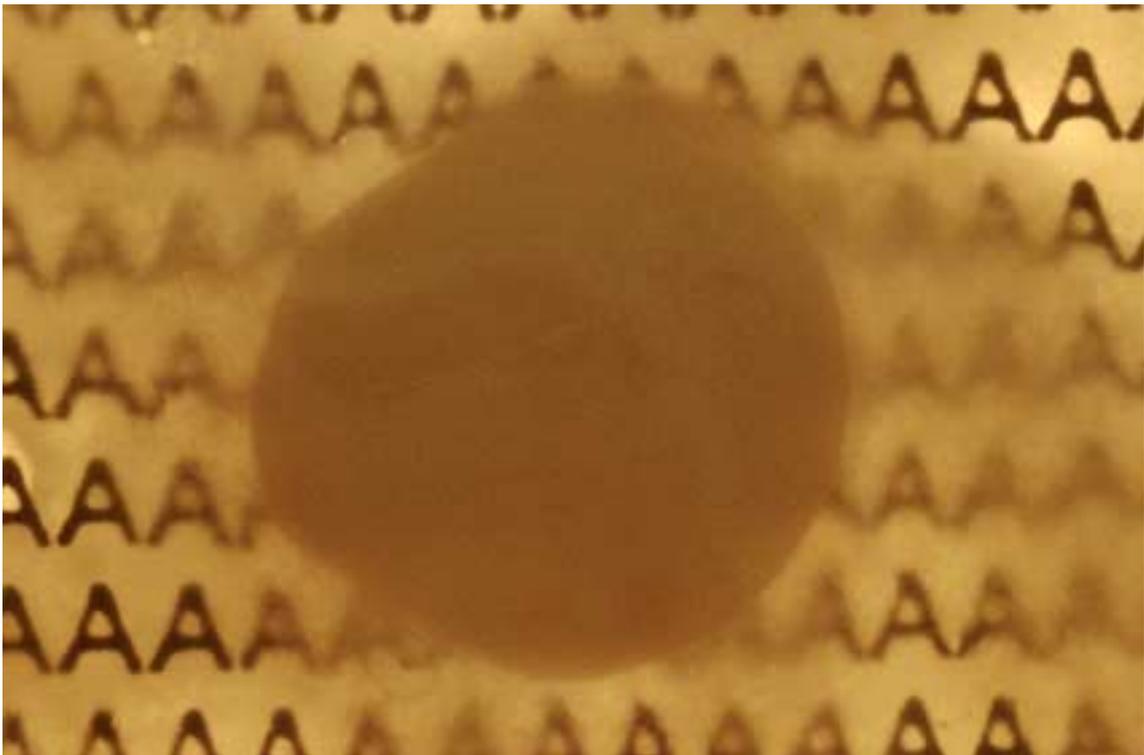
**Abbildung 16** Hornhautlamelle im gefrorenen Zustand umgeben von reinem CPTES bei  $-140^{\circ}\text{C}$ ; das Einlegen einer Schriftprobe in den Peel Pouch verdeutlicht die Eisbildung und die dadurch aufgehobene Transparenz der Lamelle.

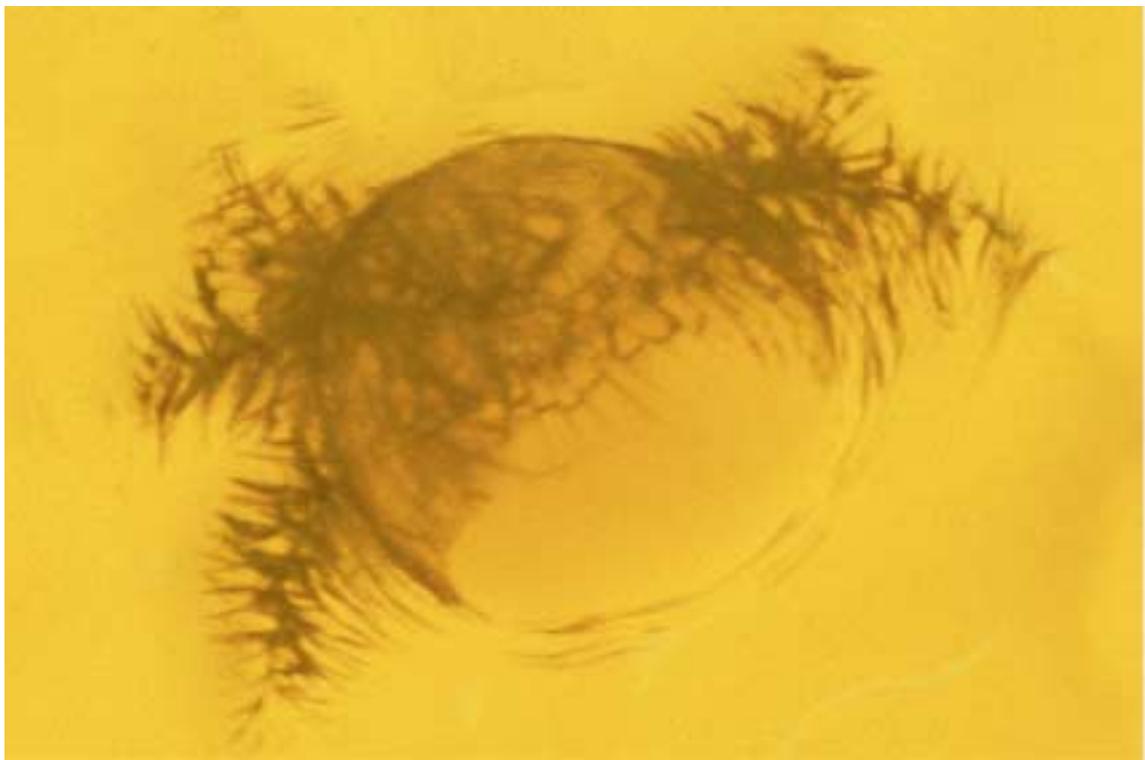
**Abbildung 17** Hornhautlamelle im gefrorenen Zustand umgeben von VS41a nach Abkühlung durch direktes Eintauchen des Gefriergutes in flüssigen Stickstoff; das Foto zeigt zwar eine erhaltene Transparenz der Lamelle, jedoch sind sowohl im Bereich der Lamelle, als auch in der Vitrifikationslösung selbst Risse erkennbar.

Die Abbildung 17 verdeutlicht, daß mit der entwickelten Einfriervorrichtung nicht nur die Vitrifikation erreicht, sondern auch die Reißbildung im Gefriergut verhindert werden konnte. Sie zeigt eine Lamelle, die zwar entsprechend den Lamellen aus Abbildung 13 und 14 in VS41a inkubiert und abgekühlt wurde, jedoch erfolgte die Abkühlung durch direktes Eintauchen des Gefriergutes in flüssigen Stickstoff. Auf diese Weise wurde zwar ebenfalls eine Vitrifikation erreicht, jedoch trat eine im Durchlicht deutlich erkennbare Reißbildung auf.

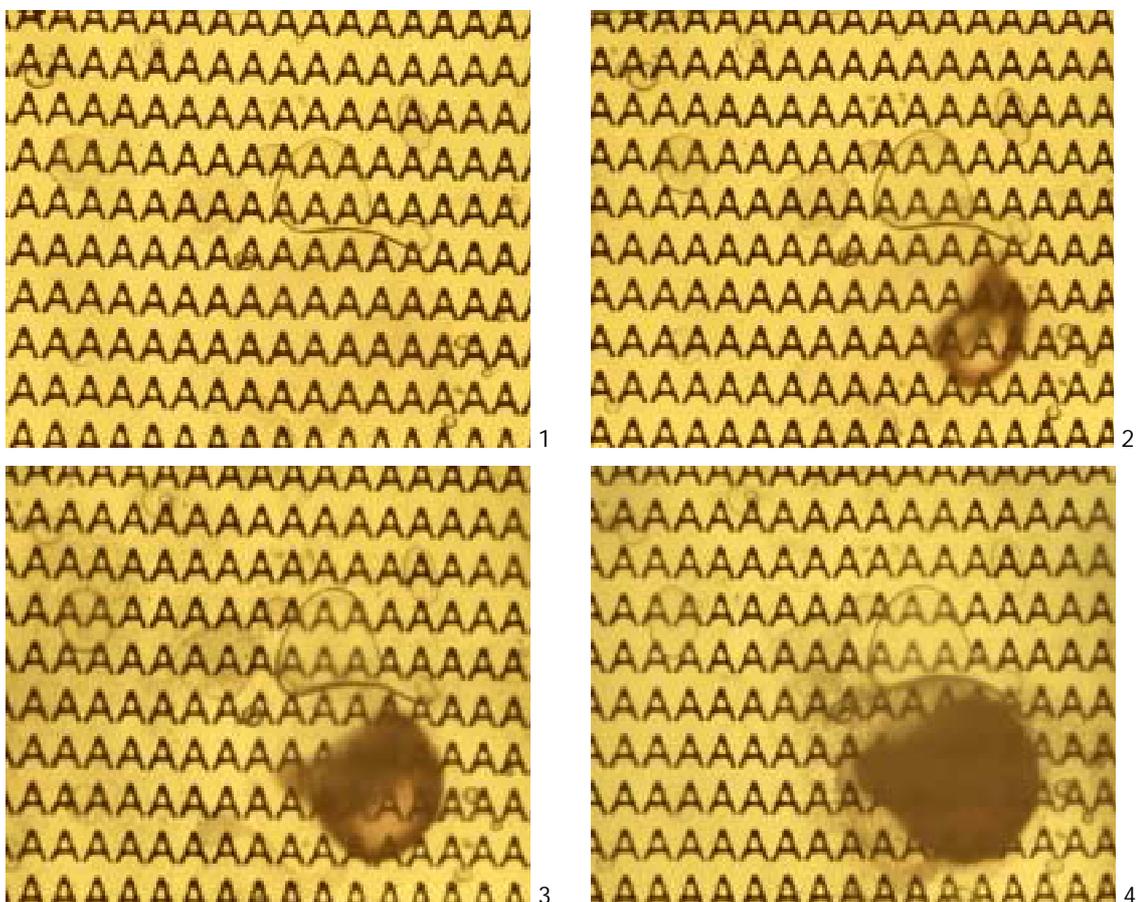
**Abbildung 18** Darstellung der Devitrifikation bei Raumtemperatur einer zuvor vitrifizierten Hornhautlamelle.

Beim langsamen Auftauen zuvor erfolgreich vitrifizierter Lamellen bei Raumtemperatur konnte eine Devitrifikation beobachtet werden. Um diesen Vorgang veranschaulichen zu können, wurde die in Abbildung 18 dargestellte Bildfolge erstellt. Die Bilder stammen von der bereits in Abbildung 13 dargestellten Lamelle.

Die Devitrifikation zeigt sich auf den Bildern anhand einer allmählichen Ausbreitung von Eis im Gefriergut. Die abgebildeten Fotos wurden innerhalb von 30 Sekunden nach dem Herausnehmen der Lamelle aus dem Propan-Bad gemacht.

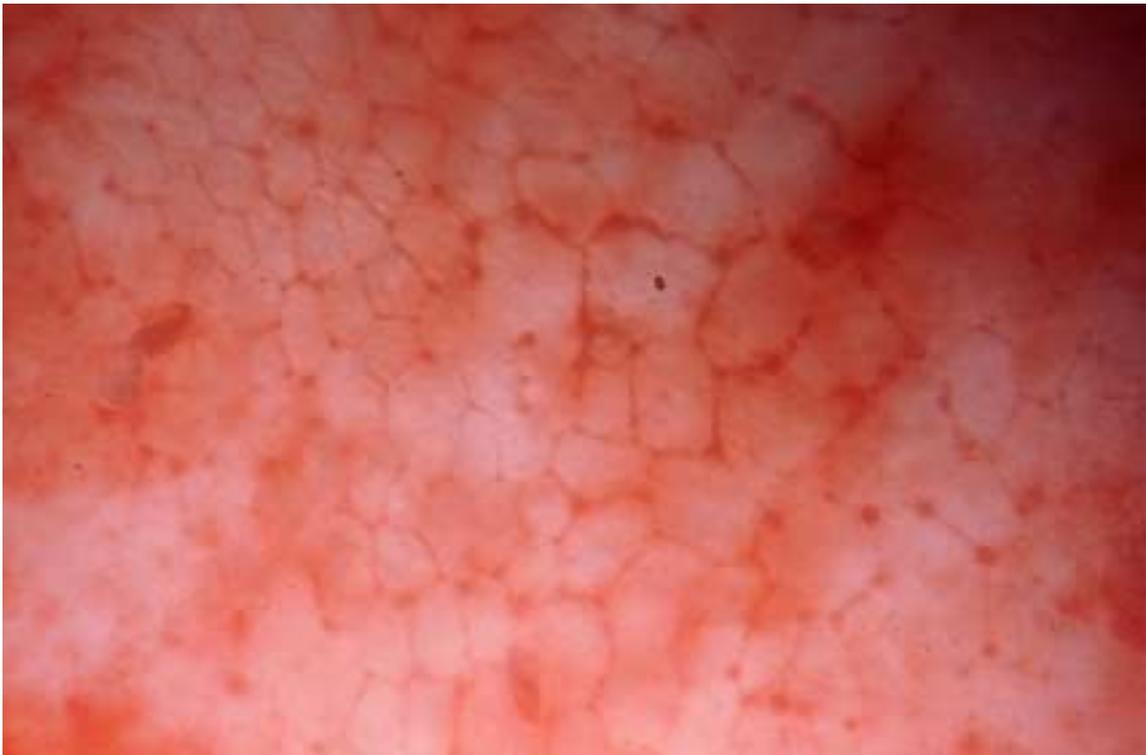
**Abbildung 19** Mikroskopisches Bild des Hornhautendothels der zunächst vitifizierten, dann bei  $-196^{\circ}\text{C}$  gelagerten, anschließend im Wasserbad wiedererwärmten und für 24 Stunden organkultivierten Hornhautlamelle Nr.5; die zu erkennende Riesenzellbildung entsteht durch Fusion von Endothelzellen und ist ein Zeichen der erfolgten Schädigung (Vergrößerung 400x).

Die nach Ausschleusung der Vitrifikationslösung und der 24-stündigen Organkultur durchgeführte Färbung zeigte ein unbefriedigendes Ergebnis. Nur bei zwei der sechs Lamellen konnten lebende Endothelzellen nachgewiesen werden (Tab. 3.4). Bei einer dieser beiden Lamellen war es zuvor zur Devitrifikation gekommen, bei der anderen nicht. Auf eine computerunterstützte Analyse des Endothels wurde wegen des bereits makroskopisch enttäuschenden Ergebnisses verzichtet. Die Abbildungen 19 und 20 zeigen Ausschnitte aus den vitalen Bereichen der Lamellen Nr. 4 und Nr. 5.

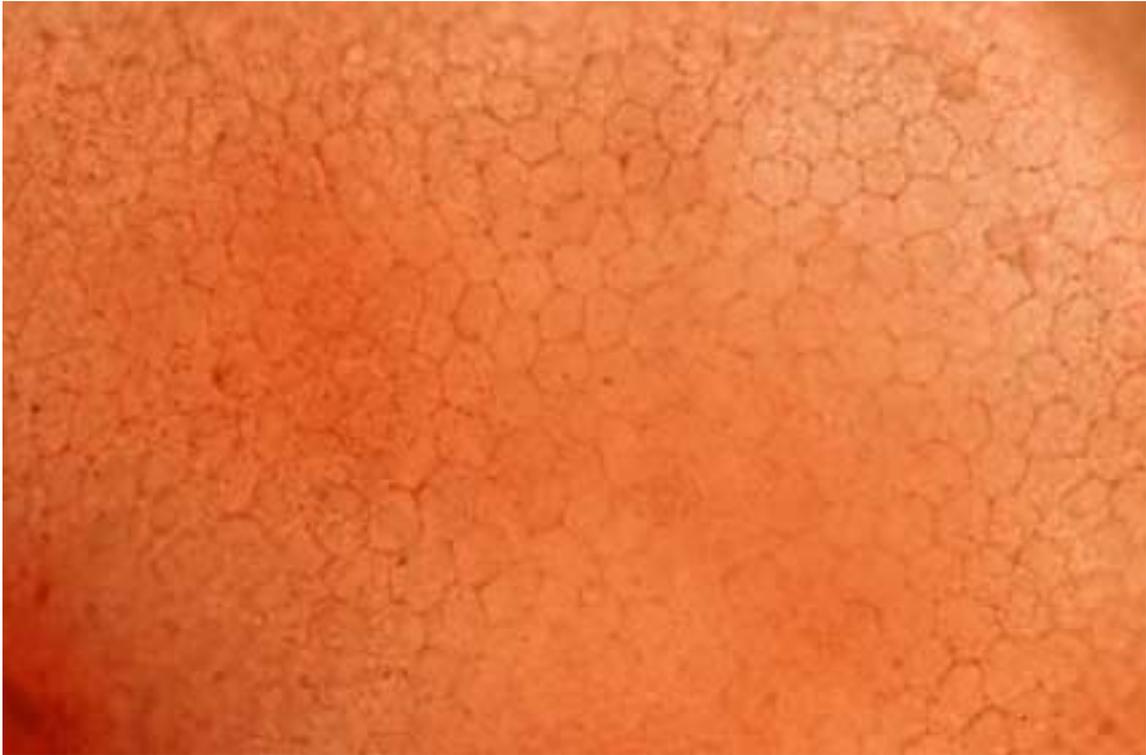
**Abbildung 20** Mikroskopisches Bild des Hornhautendothels der zunächst vitifizierten, dann bei  $-196^{\circ}\text{C}$  gelagerten, anschließend im Wasserbad wiedererwärmten und für 24 Stunden organkultivierten Hornhautlamelle Nr.4; in dem nicht zerstörten Bereich der Endothelfläche zeigten die Endothelzellen ihre charakteristische hexagonale Form; bei einigen Zellen ist jedoch eine schwache Anfärbung der Zellkerne zu erkennen, die Zeichen einer Zellmembranschädigung ist (Vergrößerung 400x).

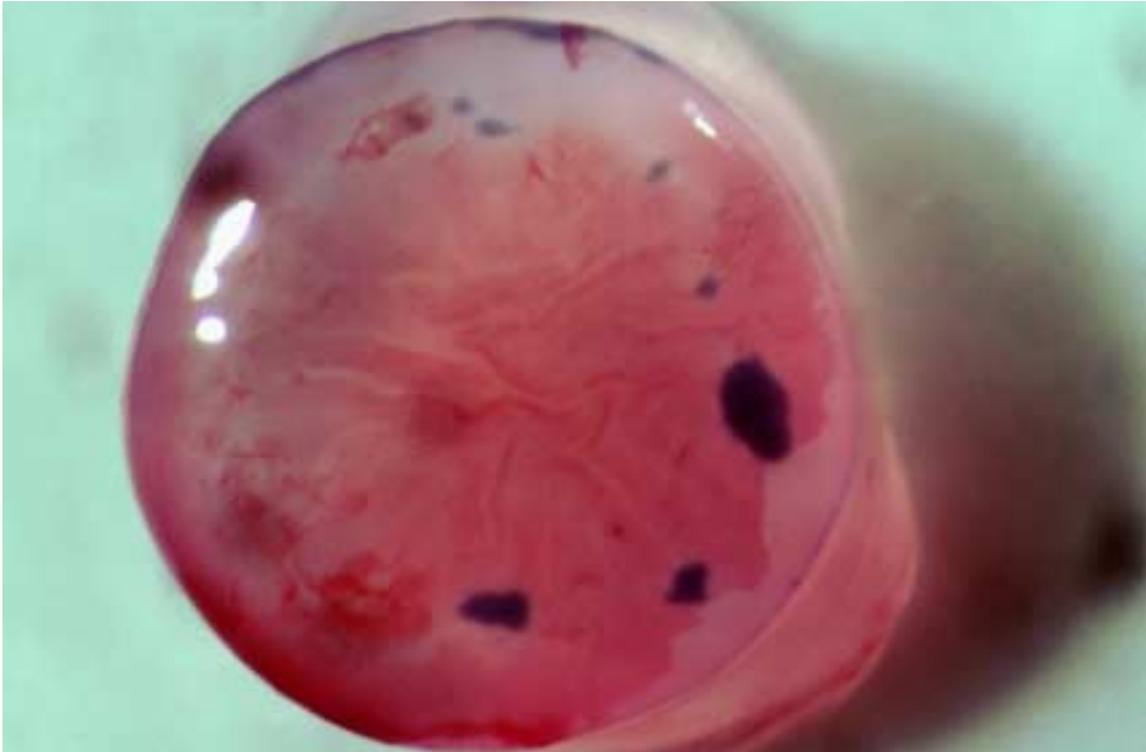
**Abbildung 21** Makroskopischer Endothelbefund nach Ein- und Ausschleusung der Vitrifikationslösung VS41a nach den in Tabelle 2.2 und 2.7 beschriebenen Methoden in Anlehnung an Bourne<sup>46</sup>; etwa 5% des Endothels zeigt eine Anfärbung mit Trypanblau und damit Zeichen einer Schädigung; daneben sind im Zentrum der Lamelle 4 Falten der Descemet-Membran zu erkennen, die durch mechanische Beanspruchung hervorgerufen werden; die inhomogene Anfärbung mit Alizarinrot S beruht auf der Ablagerung von Farbstoffsedimenten und hat keine Bedeutung für die Qualität des Endothels.

1. Die Hornhautlamellen der ersten Versuchsgruppe wurden zu diesem Zweck direkt nach der Präparation entsprechend den Verfahren aus Tabelle 2.2 und 2.7 gegenüber VS41a exponiert. Darauf folgte eine 24-stündige Organkultur. Bemerkenswert war dabei die hohe Variabilität der Ergebnisse trotz der identischen Versuchsbedingungen (Tab. 3.7 und Abb. 21).

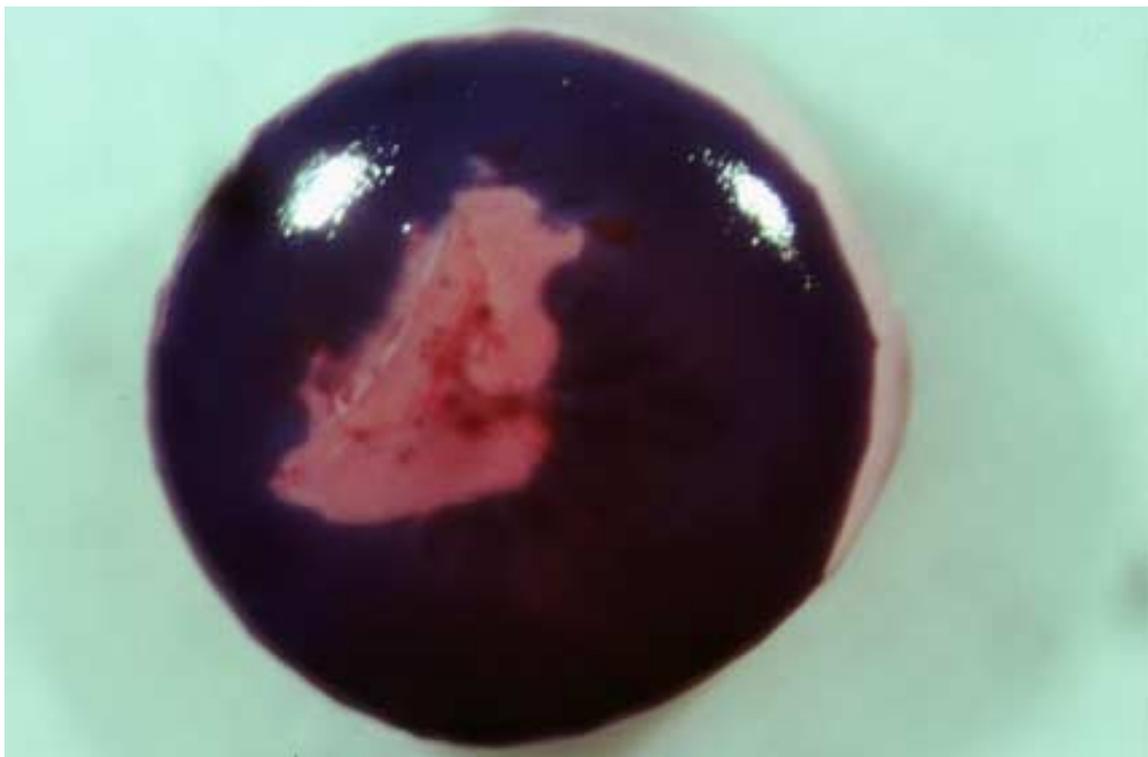
**Abbildung 22** Makroskopischer Endothelbefund nach Ein- und Ausschleusung der Vitrifikationslösung VS41a nach den in Tabelle 2.4 und 2.8 beschriebenen Methoden in Anlehnung an Wusteman <sup>47</sup>; dargestellt ist die Lamelle 4 aus der Tabelle 3.10, bei der etwa 85% des Endothel zerstört wurden.

3. Die von Wusteman vorgeschlagene Erhöhung der Temperatur auf 21,5°C bei gleichzeitiger Verkürzung der Expositionszeiten (Tab. 2.4 und 2.8) ergaben einen Verlust von 83-100% des Endothels (Abb. 22 und Tab. 3.10).
