Dissertation

**In vitro Untersuchung zur
Oberflächenbeschaffenheit
von funkenerosiv bearbeiteten Implantat-
Suprastrukturen**

**Vergleich der SAE-Funkenerosionsmaschine
EDM 2000 mit dem Nachfolgermodell EDM 2005**

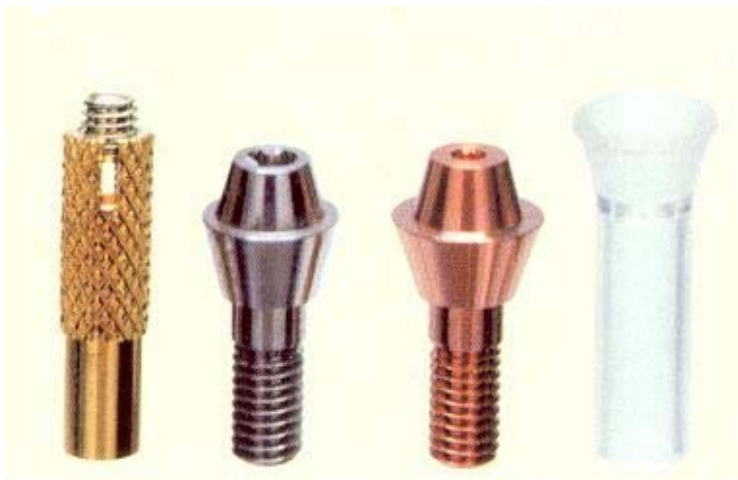
Abbildung 3-3: Teile für das SAE-SECOTEC-Programm (Modellhülse, Modellimplantat, Implantatelektrode, Kunststoffzylinder)

Ein Ankylos Kunststoffzylinder (Best-Nr. 82-0370) der Firma SAE wird für den zahntechnischen Guss angestiftet. In einem Winkel von 45° wird ein Gusskanal mit einem Durchmesser von 3 mm am Übergang des zylindrischen Teils zum konischen Teil des Kunststoffzylinders angebracht, so dass die ringförmige Auflagefläche der Suprastruktur auf der Implantatschulter keinerlei Nachbearbeitung benötigt.

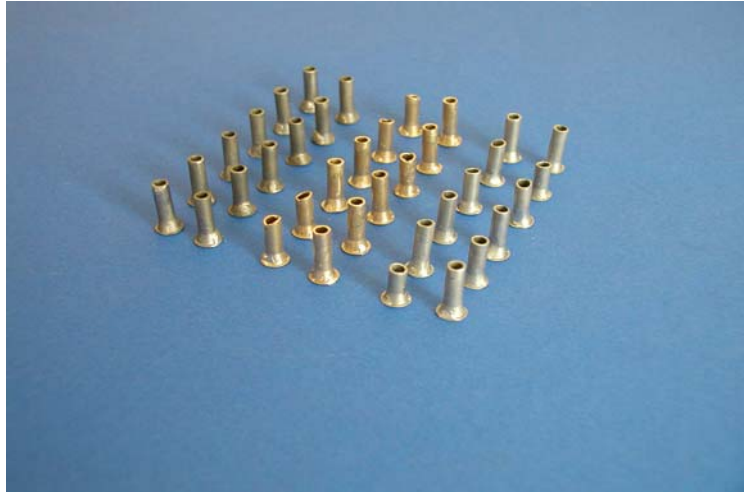
Abbildung 3-4: 36 Suprastrukturen, die für diese Studie hergestellt und vor und nach Funkenerosion auf ihre Oberflächenbeschaffenheit untersucht worden sind, links 12 Gerüste aus Titan, in der Mitte 12 aus Gold und rechts 12 aus Kobalt-Chrom

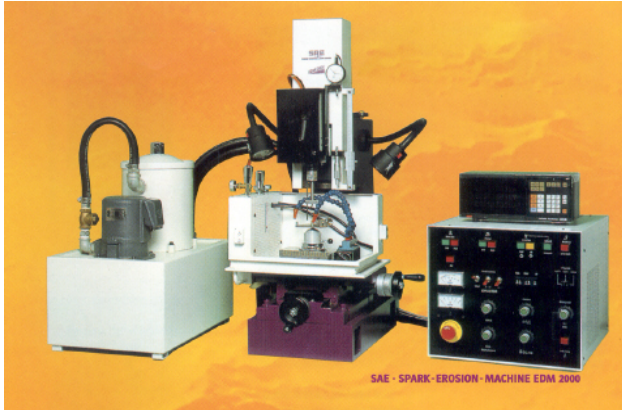
Abbildung 3-5: Funkerosionsmaschine EDM 2000 (Quelle: SAE Bremerhaven)

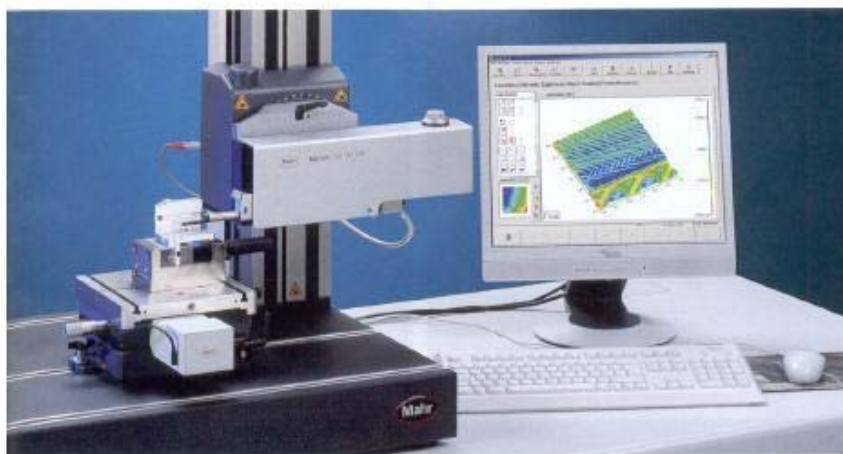
Abbildung 3-7: PC-basiertes Oberflächenmessgerät (Quelle: Firma Mahr)

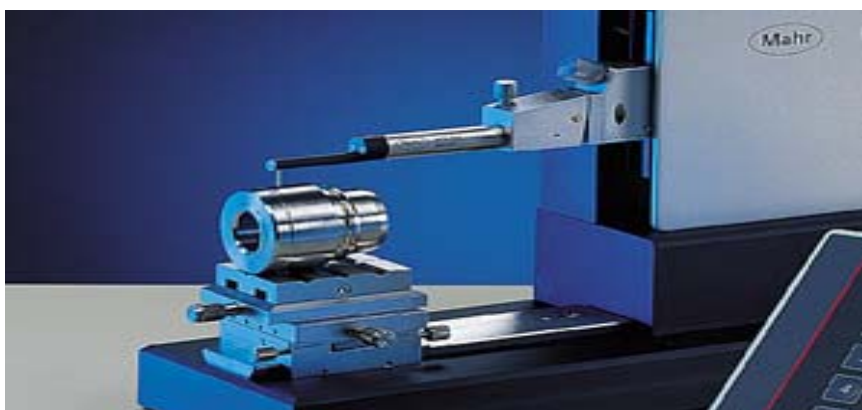
Abbildung 3-8: Taster Mahr Surf MFW-250 (Quelle: Firma Mahr)

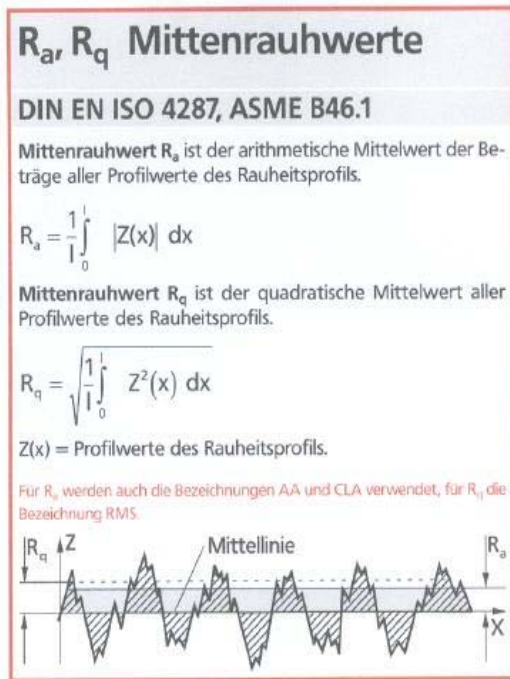
Abbildung 3-9: Parameter Ra und Rq (Quelle Mahr)

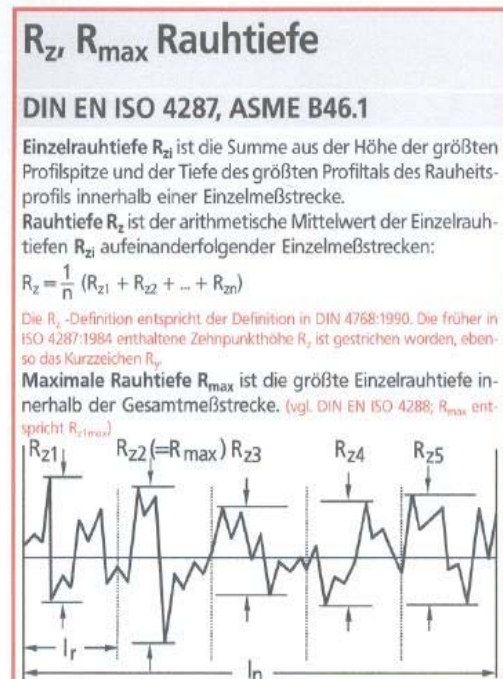
Abbildung 3-10: Parameter Rz und Rmax (Quelle Mahr)

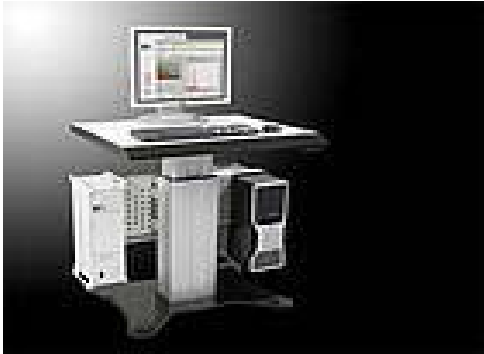
Abbildung 3-12: EDS-System QUANTAX

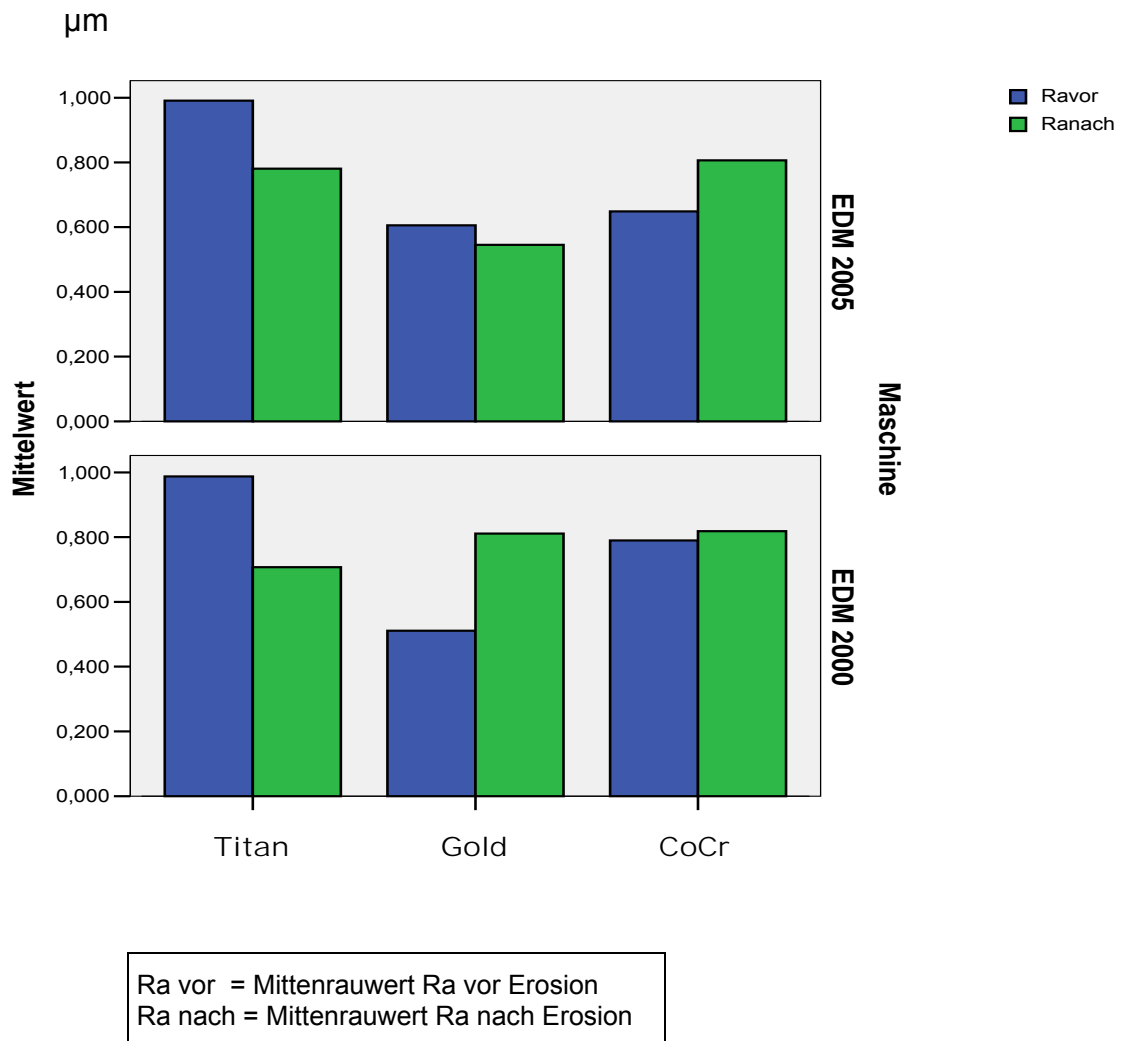
Abbildung 4-1: Grafik Mittelwerte des Mittenrauwertes Ra

Die Grafik 4-1 veranschaulicht die Mittelwerte des Mittenrauwertes Ra bei allen Titan-, Gold- und Kobalt-Chromproben.

Der Mittelwert des Mittenrauwertes der Titanproben lag vor Erosion mit der EDM 2005 bei 0,99 μm und nach Bearbeitung bei 0,71 μm . Bei den Proben der EDM 2000 verringerte sich der Wert von 0,99 μm auf 0,71 μm . Bei den Goldproben verringerte sich bei der Probengruppe der EDM 2005 Wert von 0,60 μm vor Bearbeitung auf 0,54 μm nach Erosion, während er sich bei den Proben der EDM 2000 von 0,51 μm auf 0,81 μm vergrößerte. Bei den Kobalt-Chromproben der EDM 2005 vor Erosion betrug der Mittelwert 0,64 μm und nach Bearbeitung 0,81 μm . Bei den Proben der EDM 2000 veränderte sich der Mittenrauwert von 0,79 μm vor auf 0,82 μm nach Bearbeitung.

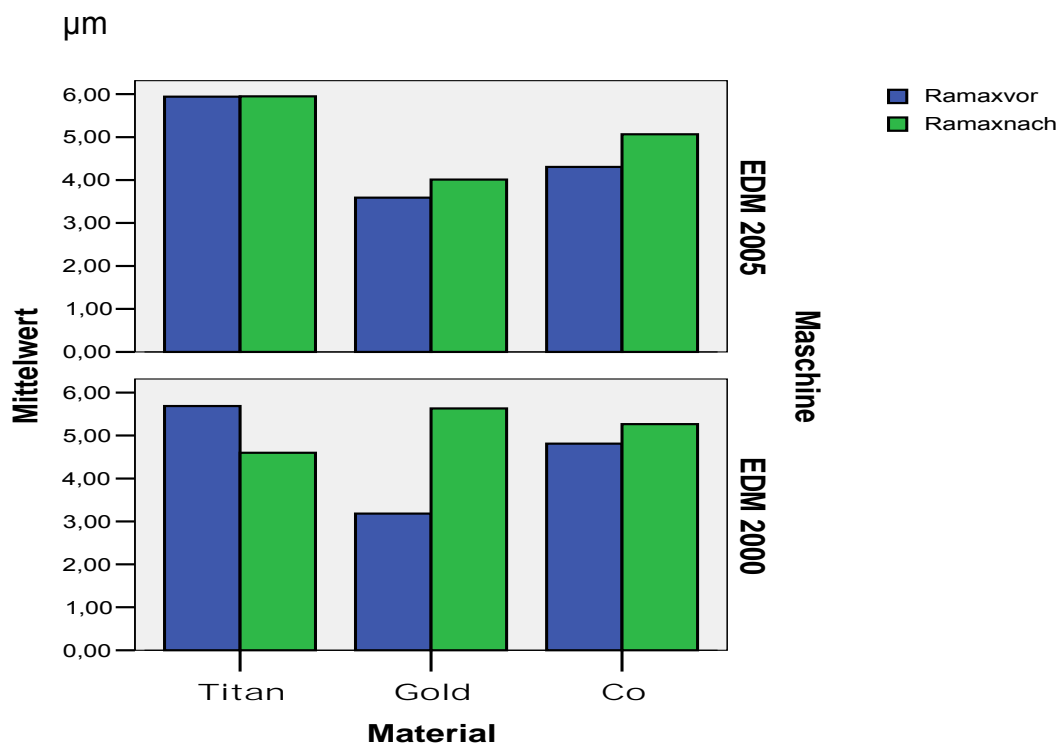
Ramaxnach = maximal Rautiefe R_{max} vor Erosion
 Ramaxvor = maximale Rautiefe R_{max} nach Erosion

Abbildung 4-2: Grafik Mittelwerte der maximalen Rautiefe R_{max}

Der Mittelwert der maximalen Rautiefe der Titanproben lag vor Erosion mit der EDM 2005 bei $5,94 \mu\text{m}$ und nach Bearbeitung bei $5,95 \mu\text{m}$. Bei den Proben der EDM 2000 verringerte sich der Wert von $5,69$ auf $4,60 \mu\text{m}$. Bei den Goldproben vergrößerte sich bei der Probengruppe der EDM 2005 Wert von $3,59 \mu\text{m}$ vor Bearbeitung auf $4,01 \mu\text{m}$ nach Erosion, während er sich bei den Proben der EDM 2000 von $3,18 \mu\text{m}$ auf $5,63 \mu\text{m}$ vergrößerte. Bei den Kobalt-Chromproben der EDM 2005 vor Erosion betrug der Mittelwert $4,30 \mu\text{m}$ und nach Bearbeitung $5,07 \mu\text{m}$. Bei den Proben der EDM 2000 veränderte sich die maximale Rautiefe von $4,81 \mu\text{m}$ vor auf $5,26 \mu\text{m}$ nach Bearbeitung.

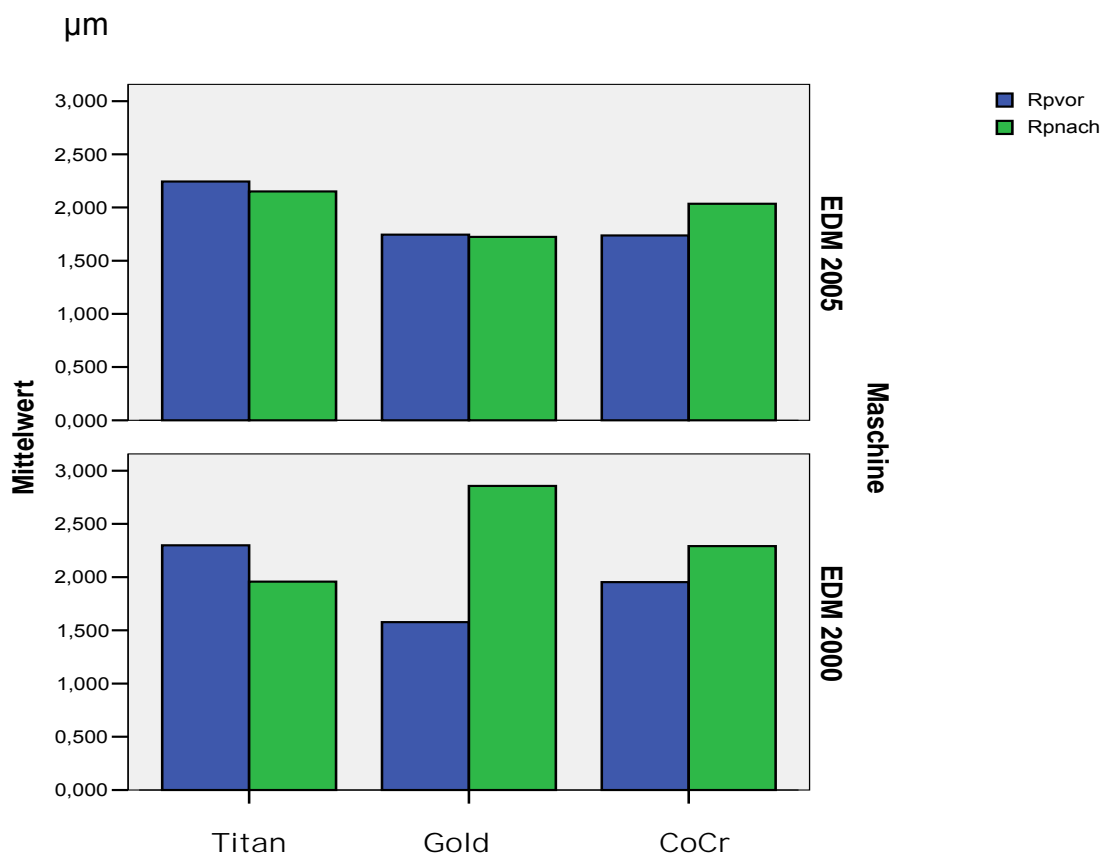
Rpvor = Glättungstiefe R_p vor Erosion
Rpnach = Glättungstiefe R_p nach Erosion

Abbildung 4-4: Grafik Mittelwerte der Glättungstiefe R_p

Der Mittelwert der Glättungstiefe der Titanproben lag vor Erosion mit der EDM 2005 bei 2,24 μm und nach Bearbeitung bei 2,15 μm . Bei den Proben der EDM 2000 verkleinerte sich der Wert von 2,30 μm auf 1,96 μm . Bei den Goldproben verkleinerte sich bei der Probengruppe der EDM 2005 Wert von 1,74 μm vor Bearbeitung auf 1,72 μm nach Erosion, während er sich bei den Proben der EDM 2000 von 1,58 μm auf 2,86 μm vergrößerte. Bei den Kobalt-Chromproben der EDM 2005 vor Erosion betrug der Mittelwert 1,74 μm und nach Bearbeitung 2,03 μm . Bei den Proben der EDM 2000 veränderte sich die Glättungstiefe von 1,9 μm vor auf 2,29 μm nach Bearbeitung.

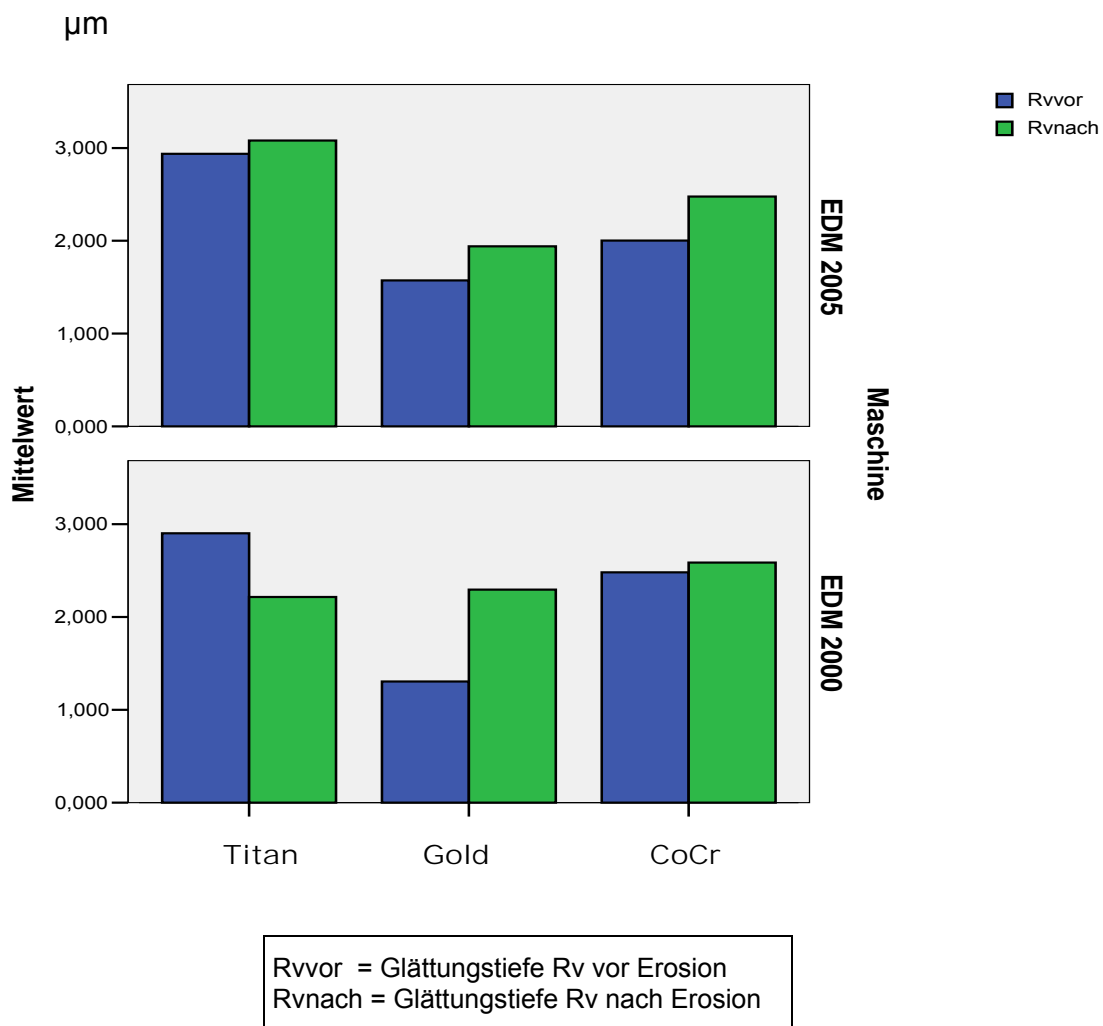
Abbildung 4-5: Grafik Mittelwerte der Glättungstiefe Rv

Die Grafik 4.5 veranschaulicht die Mittelwerte der Glättungstiefe Rv bei allen Titan-, Gold- und Kobalt –Chromproben.

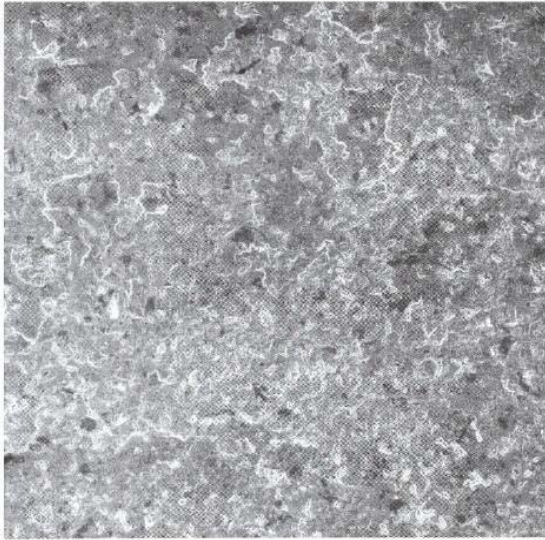
Dargestellt sind rasterelektronenmikroskopische Aufnahmen der Oberfläche der Suprastrukturen. Die Größe der dargestellten Fläche beträgt $600\ \mu\text{m} \times 600\ \mu\text{m}$ bei 200facher Vergrößerung.

Abbildung 4-6: Titansuprastruktur 9B vor Bearbeitung

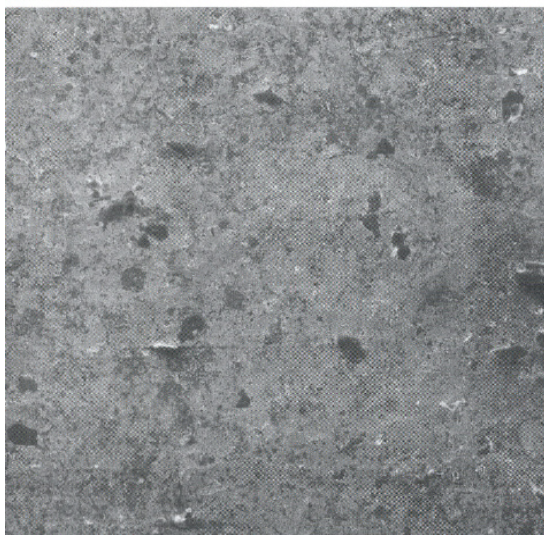
Abbildung 4-8: Goldsuprastruktur 1B vor Bearbeitung

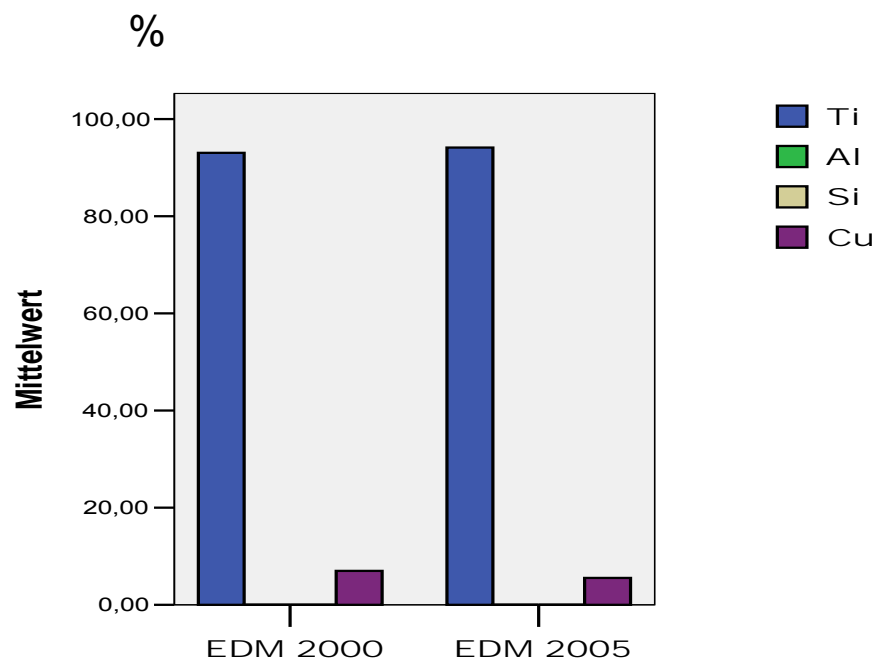
Abbildung 4-13: Grafik Darstellung der Titansuprastrukturen nach Erosion

An den sechs Proben, die auf der Funkenerosionsmaschine EDM 2000 geprüft wurden, fanden sich an der Oberfläche nach der Erosion die folgenden Elemente in der aufgeführten prozentualen Verteilung:

Titan 93,05 % und Kupfer 6,95 %.

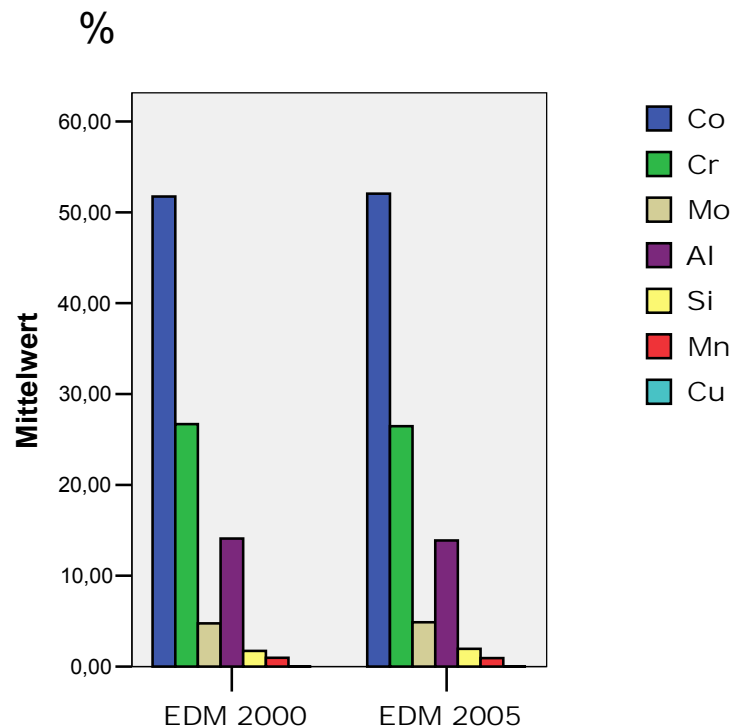
Abbildung 4-16: Grafik Darstellung der Kobalt- Chromsuprastrukturen vor Erosion

An den sechs Proben, die auf der Funkenerosionsmaschine EDM 2000 geprüft wurden, fanden sich an der Oberfläche vor der Erosion die folgenden Elemente in der aufgeführten prozentualen Verteilung:

Kobalt 52,06 %, Chrom 26,46 %, Molybdän 4,87 %, Mangan 0,93 %, Silizium 1,96 % und Aluminium 13,87 %.

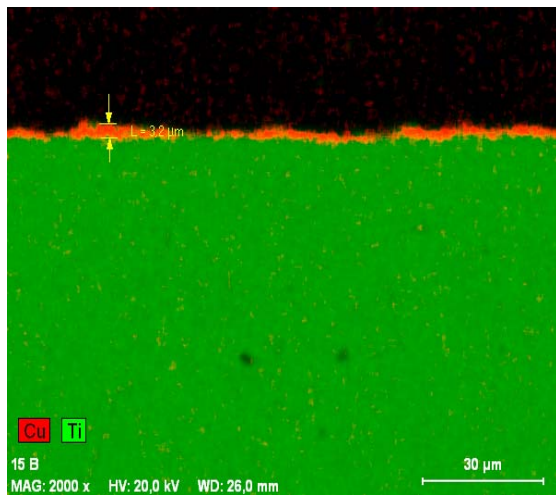
Die Abbildungen 4-22 bis 4-25 zeigen farbig unterlegte Sekundärelektronenbilder der Titansuprastrukturen nach Bearbeitung durch Funkenerosion bei 2000facher Vergrößerung. Grün dargestellt ist das Element Titan, rot dargestellt ist das Element Kupfer. Der obere schwarze Bildbereich resultiert aus der elektronenneutralen Kunststoffeinfettmasse.

Abbildung 4-22: farbiges Sekundärelektronenbild der erodierten Titansuprastruktur 3 mit EDM 2000
