HÄUSER

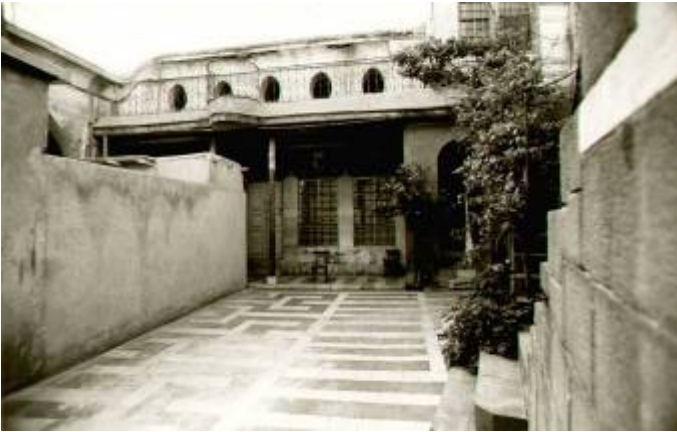
Abb. 909: Bayt Āl Raššī, Hof (Meinecke / DAI Damaskus)

Haus mit einer wichtigen Bauphase. Bausubstanz aus dem späten 19. Jh. Nach Meinecke: Wohnhaus des dem späten 19. Jh. in aš-Šāliḥīya mit Wandmalereien.

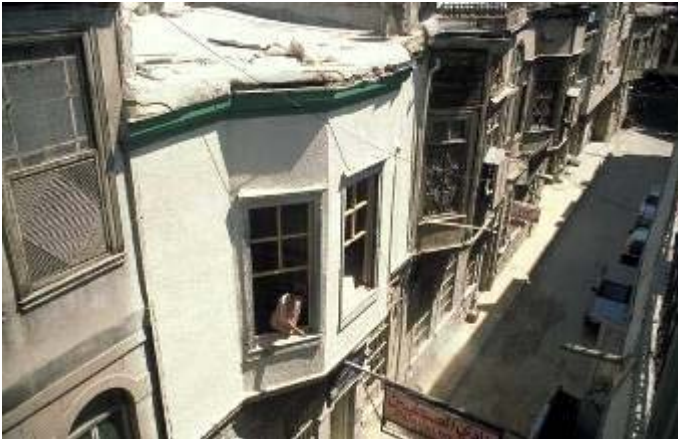
Abb. 910: Bayt al-Ḥabbāb, Straßenfassade (Weber)

(Siehe auch S. 360) Haus mit einer wichtigen Bauphase. Bausubstanz aus der Wende 19. / 20. Jh. Kleines Konak-Hofhaus.

Erhaltungszustand: gut, wurde 1998 restauriert.

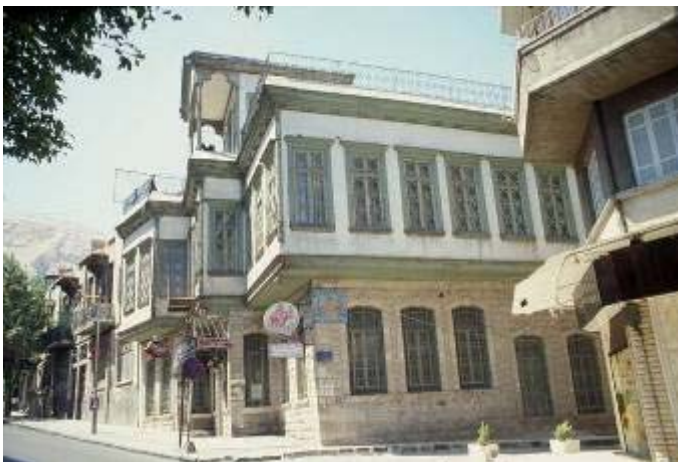
Abb. 911: Bayt Nr. II-246, Südwestecke (Weber)

(Siehe auch S. 354 f.) Haus mit einer wichtigen Bauphase. Bausubstanz aus der Wende 19. / 20. Jh. Konak-Hofhaus mit Ṭayyāra. Eingangshalle mit Maḍāfa, und sehr regelmäßigem Hof. Im OG befindet sich eine Verteilerhalle ähnlich einer Sofa, umlaufende Galerie. Decken aus langen Paneelen.

Erhaltungszustand: gut.

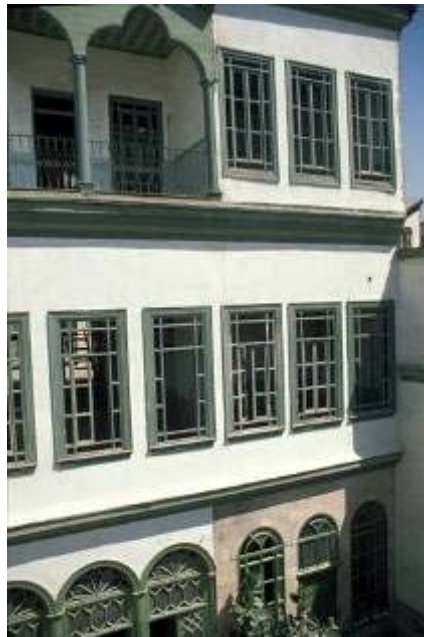
Abb. 912: Bayt Muḥammad Bizm, nördliche Hoffassade (Weber)

(Siehe auch S. 348 f.) Haus mit einer wichtigen Bauphase. Bausubstanz aus der Wende 19. / 20. Jh. Konak-Hofhaus mit 2. OG. Im EG Eingangshalle mit Maḍāfa. Durchgang zum Garten im Īwān. 1. OG mit rechteckiger Sofa und geschlossener Galerie. 2. OG erweiterte Franka mit Sofa. Decken durchgehend aus langen Paneelen.

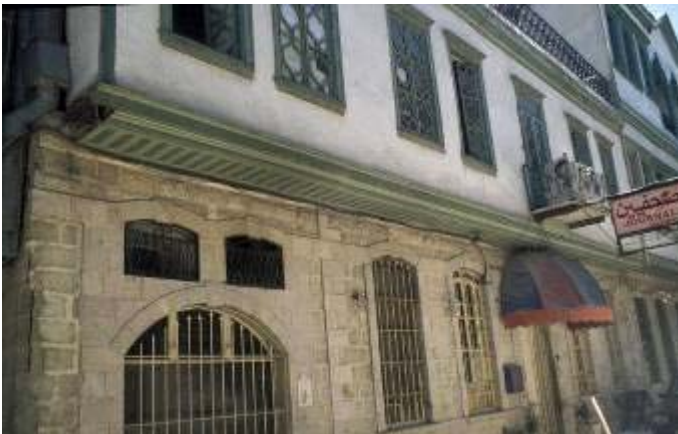
Abb. 913: Bayt Nr. II-237, Straßenfassade (Weber)

Haus mit einer wichtigen Bauphase. Bausubstanz aus der Wende 19. / 20. Jh. Konak-Hofhaus. EG mit Eingangshalle. OG mit kreuzförmiger Sofa.

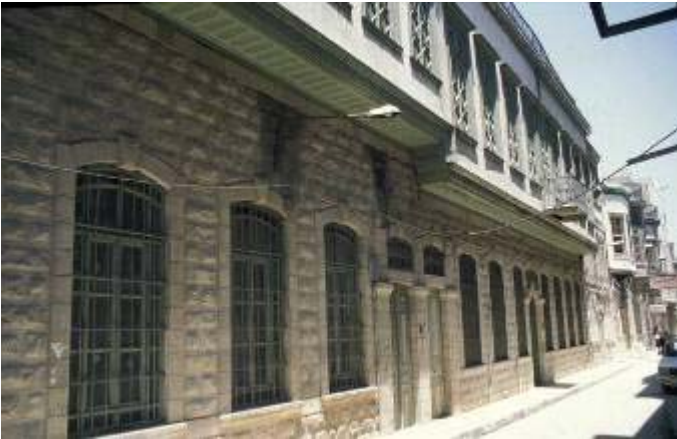
Abb. 914: Bayt ad-Diyāb, Straßenfassade (Weber)

Haus mit einer wichtigen Bauphase. Bausubstanz aus der Wende 19. / 20. Jh. Konak-Hofhaus. Im EG Eingangshalle mit Maḍāfa. Erhöhter offener Raum (N, kein Īwān) bildet Durchgang zum Garten. OG: Sofa-ähnlicher Raum mit Strahlendecke (keine Verteilerfunktion, bildet nur Durchgang zu einem Zimmer).

Erhaltungszustand: gut.

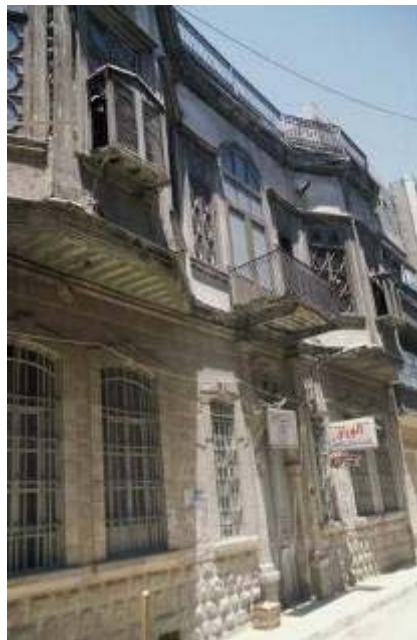
Abb. 915: Bayt Kat. II-242 (Weber)

Haus mit einer wichtigen Bauphase. Bausubstanz von 1910. Konak-Hofhaus mit rechteckiger Sofa im OG. Weite Eingangshalle mit flankierenden Räumen.

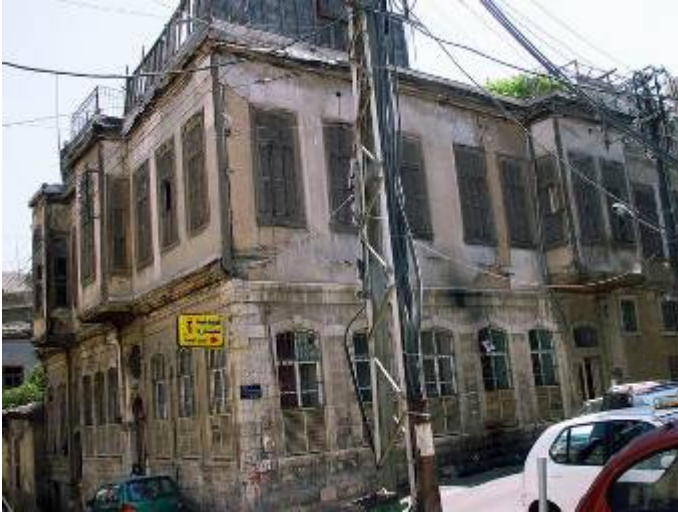
Abb. 916: Bayt Masālḥī, Nordostecke (Weber)

(Siehe auch S. 345) Haus mit einer wichtigen Bauphase. Bausubstanz aus dem frühen 20. Jh. Konak mit kreuzförmiger Sofa ab Eingang im EG und OG. EG als Rustika, OG Konakstil.

Erhaltungszustand: gut.

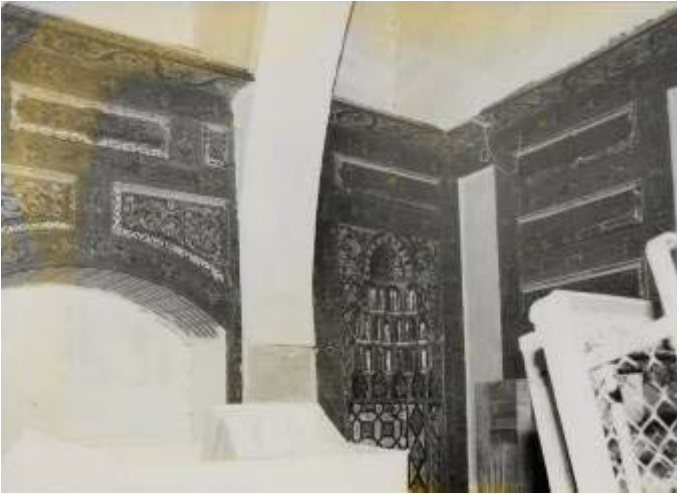
Abb. 918: Haus an der Turba al-Kanġīya, Boiserie (Meinecke/DAI-Damaskus)

Haus mit reich bemalter Holztäfelung.

Erhaltungszustand: zerstört.

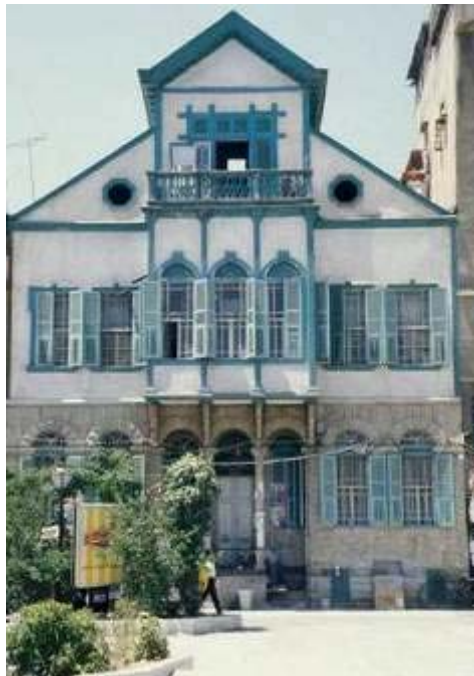
Abb. 919: Bayt al-ʿAġlānī, Straßenfassade (Weber)

(Siehe auch S. 344) Haus mit einer wichtigen Bauphase. Bausubstanz aus der Wende 19. / 20. Jh. Konak mit Hof. EG als Rustika-Mauerwerk, OG Konak-stil.

Erhaltungszustand: gut.

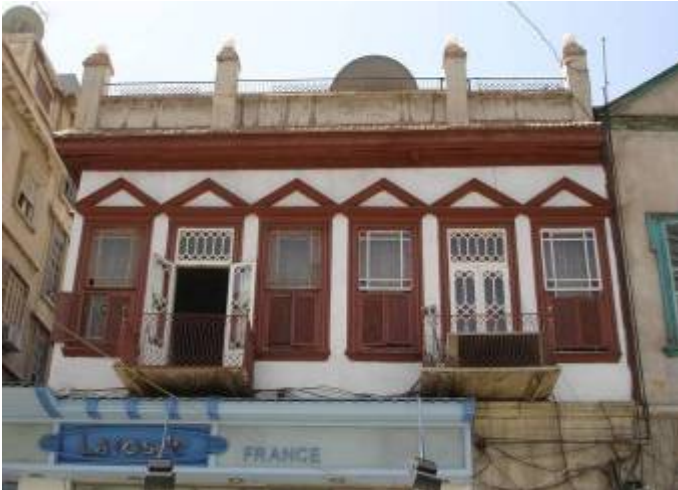
Abb. 920: Bayt Aḥmad al-ʿAẓm, Obergeschoss, Ostfassade (Weber)

(Siehe auch S. 346) Haus mit einer wichtigen Bauphase. Bausubstanz aus der Wende 19. / 20. Jh. Konak mit Hof. EG als Rustika-Mauerwerk, OG Konakstil mit rechteckiger Sofa und Strahlendecke.

Erhaltungszustand: gut.

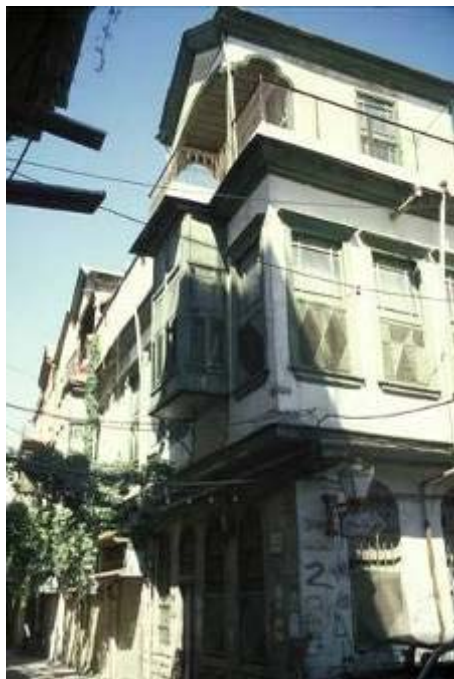
Abb. 921: Bayt Sammān, Nordwestecke (Weber)

(Siehe auch S. 343 f.) Kleiner Konak im Verbund mit ähnlich kleinen Konaks, die als drei getrennte Wohneinheiten die Ecke eines Straßenblocks bilden. EG als Rustika-Mauerwerk, OG Konakstil. Im OG mit rechteckiger Sofa und aufsetzender Franka.

Erhaltungszustand: gut.

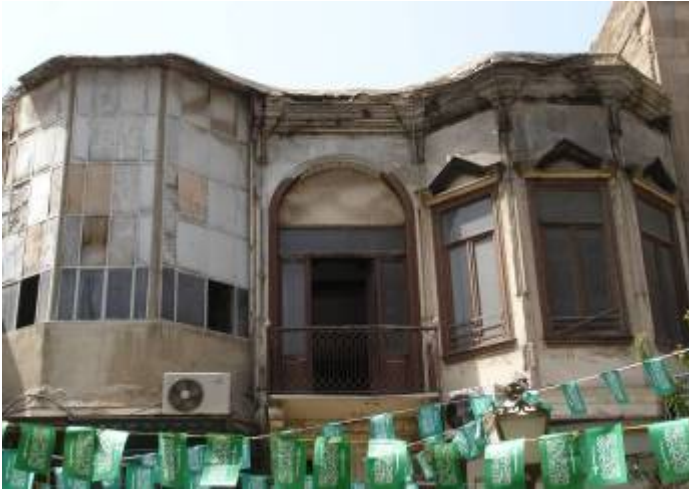
Abb. 922: Bayt al-Kīlānī (Weber)

(Siehe auch Abb. 389) Haus mit einer wichtigen Bauphase. Bausubstanz aus der Wende 19. / 20. Jh. Konak-Hofhaus. EG als Rustika-Mauerwerk, OG Konakstil. OG mit schöner kreuzförmiger Sofa.

Erhaltungszustand: gut.

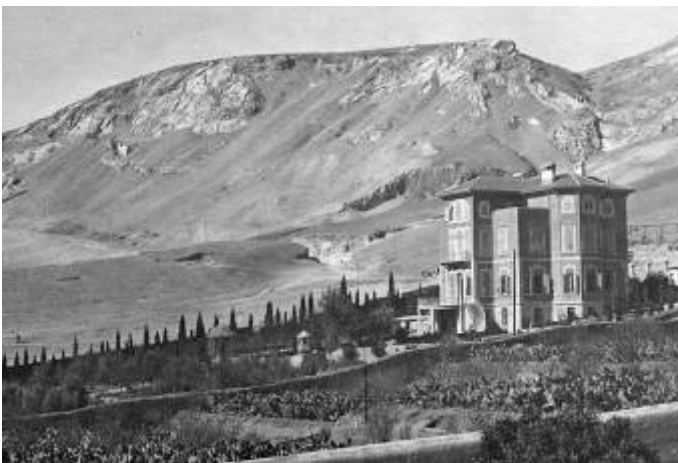
Abb. 923: Villa Muṣṭafā Bāšā al-ʿĀbid
(Mit freundlicher Genehmigung: J.-A. Otrakji)

(Siehe auch S. 368 ff.) Haus mit einer wichtigen Bauphase. Bausubstanz aus dem frühen 20. Jh. 1907 westlich der Villa von Nāzīm Pascha als Wohnsitz von Muṣṭafā Pascha al-ʿĀbid errichtet.

Erhaltungszustand: 1974 zerstört.

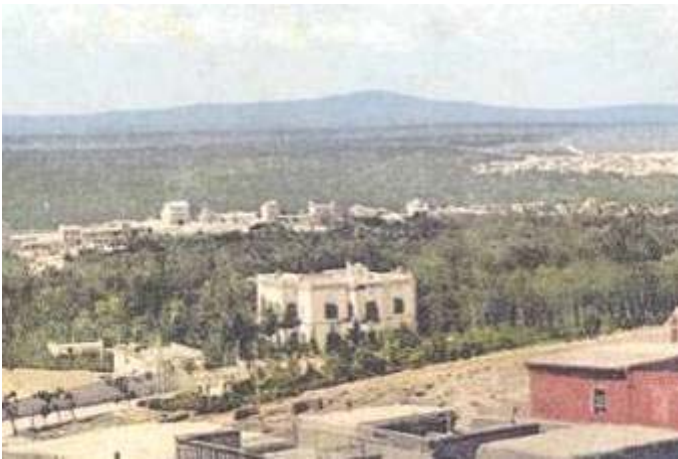
Abb. 924: Villa Nāzīm Bāšā (Mit freundlicher Genehmigung: W.-D. Lemke)

(Siehe auch S. 368 ff.) Haus mit einer wichtigen Bauphase. Bausubstanz aus dem frühen 20. Jh. Villa/Residenz zwischen 1902 und 1904 für den Gouverneur Ḥusayn Nāzīm Pascha errichtet. Verkauf an Wahba Ḥūršīd Pascha al-Miṣrī für 5000 OS£ (dazu ausführlich Ḥakīm, al-Kawākibī nennt den Ägypter Ḥūršīd Wahba fälschlich als Architekten). Al-Bārūdī berichtet, dass Nāzīm Pascha in den ersten sieben Jahren seiner Amtszeit (1895-1902) das Haus seiner Familie in al-Qanawāt als Wohnsitz gemietet habe, wohingegen seine Villa zum ersten Mal 1904 (Baedeker) und 1905 (Auswärtiges Amt) erwähnt wird. Letzterer bringt die Aussichtsplattform / al-Maṣṭaba [413] Wilhelms direkt mit dieser Villa in Verbindung.

Erhaltungszustand: gut.

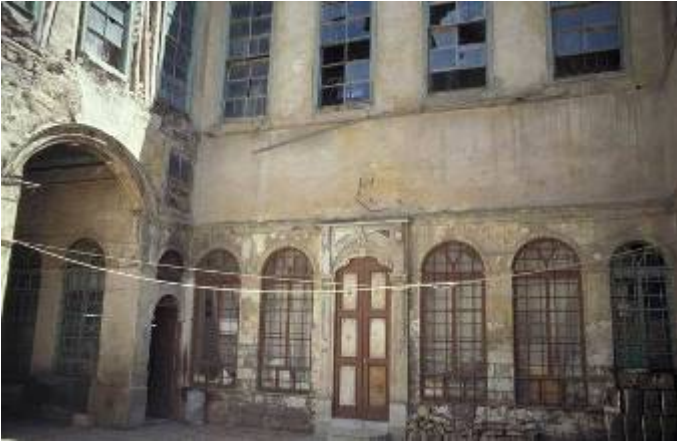
Abb. 925: Bayt Hawlū Bāšā al-ʿĀbid, Barrāni (Weber)

Haus mit einer wichtigen Bauphase. Bausubstanz stammt aus dem späten 19. Jh. Großes Wohnhaus mit mehreren Höfen. Bauherr: Hawlū Pascha al-Ābid (1824-1895). Sein Enkel Muḥammad Ālī al-Ābid (erster Präsident der Republik) machte während seiner Amtszeit 1932 das Haus kurzzeitig zur Residenz, ehe er in den Qaṣr Muṣṭafā Bāšā al-Ābid nach al-Muḥāğirīn zog (s.o.). Anfang der fünfziger kaufte das Haus Salīm al-Yāziğī, der hier eine Sekundarschule gründete.

Erhaltungszustand: teilweise abgebrannt.

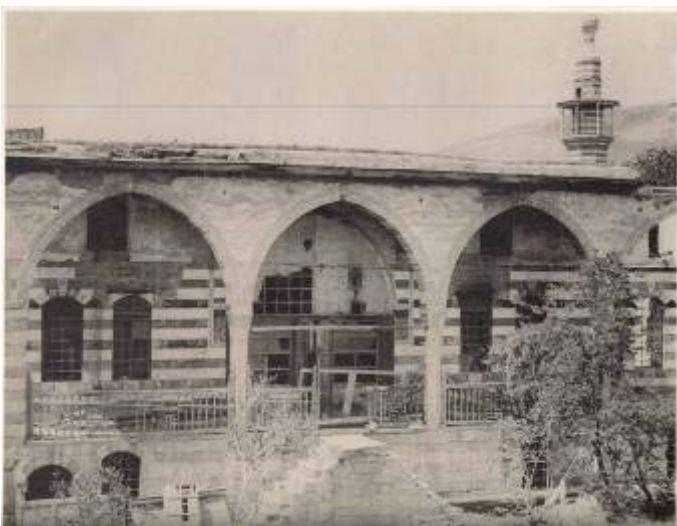
Abb. 926: Bayt al-Murādī, Riwāq (Musilmānī)

Haus mit mehreren wichtigen Bauphasen. Bausubstanz aus dem 16. und späten 17. Jahrhundert, Einrichtung aus der 2. Hälfte 18. Jh., teilweise Umbau im späten 19. Jh.

Erhaltungszustand: gefährdet und zum Teil zerstört.

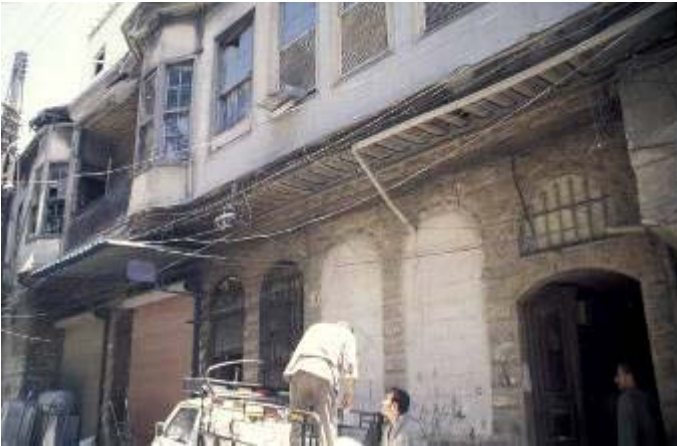
Abb. 927: Bayt Ḥayr ad-Dīn al-ʿAššā, westliche Straßenfassade (Weber)

Haus mit zwei wichtigen Bauphasen. Bausubstanz aus dem frühen 19. Jh. und aus dem frühen 20. Jh. Im Hof befinden sich Nischen und Bogenkämpfer, die aus der Zeit um 1800 stammen und große Ähnlichkeiten zu Häusern wie Bayt Ṭībī an-Nahlāwī [933] oder Bayt Farḥī / ad-Daḥḍaḥ [641] zeigen. Umbau zur Wende 19. / 20. Jh. oder Anfang des 20. Jh. mit Konakfassade. Im Norden eigener Zugang zu einer einfachen Sofa im OG. Im Hof und Räumen des EG blaue neoklassizistische Übermalung der älteren Wände.

Erhaltungszustand: gefährdet.

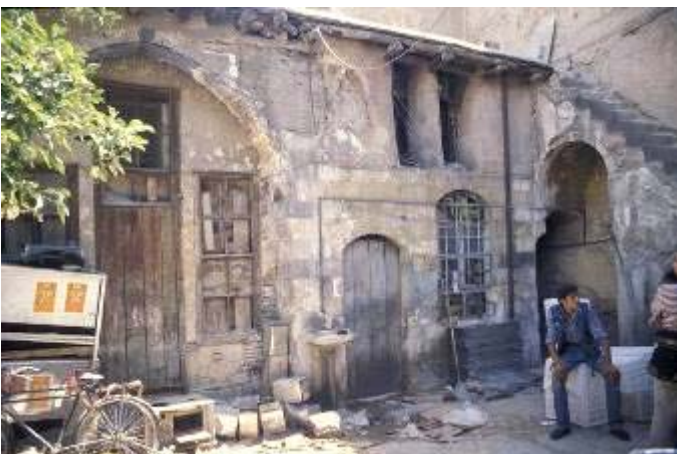
Abb. 928: Haus Kataster VII/2-1-651 (Weber)

Haus mit einer wichtigen Bauphase. Bausubstanz aus dem späten 18. Jh. Farbpasten des späten 18. Jh.

Erhaltungszustand: verbaut und verfallend.

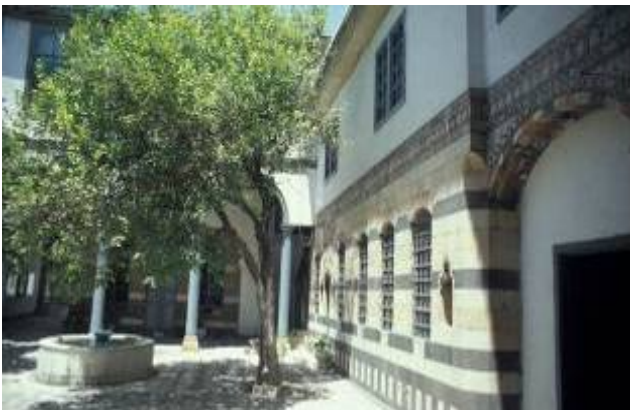
Abb. 929: Bayt Ḥālid al-ʿAẓm, südlicher Barrānī (Weber)

Erhaltungszustand: nach Brand 1969 in Staatsbesitz und Restaurierung der Anlage 1970-83. Dabei wurde der ursprüngliche Bau weitgehend umgestaltet. Zum Beispiel befand sich im Osten des Hofes nach der Planskizze von Wetzstein (s. Huhn / Sack) kein großer Saal, sondern eine offene Galerie mit dahinter liegenden Räumen.

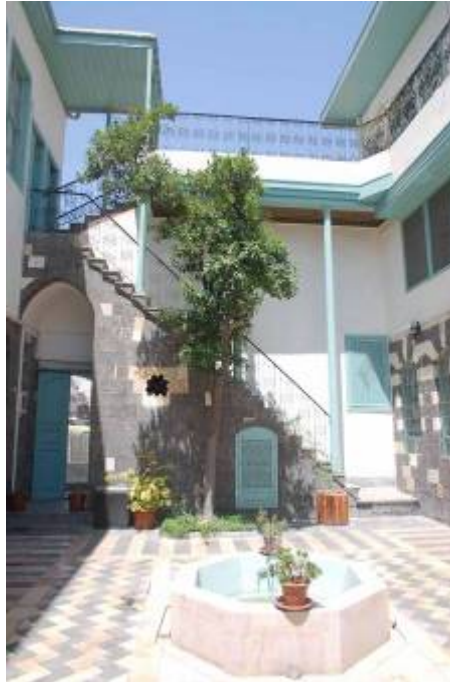
Abb. 935: Bayt Aḥmad al-ʿĀbidīn, Hof (Barry)

wurde 1996-98 restauriert.

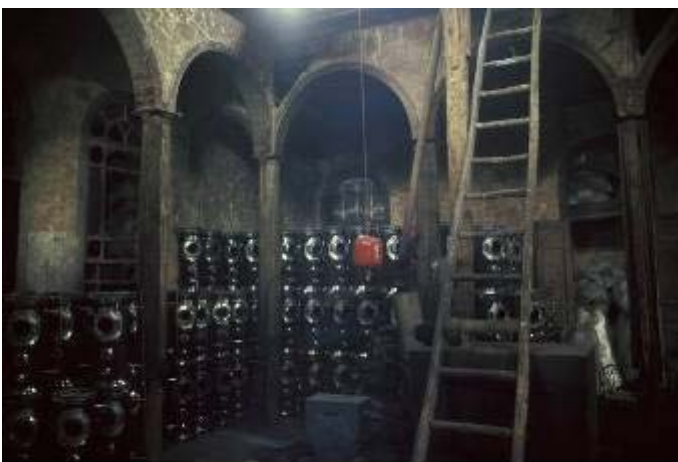
Abb. 936: Bayt al-Makkāwī, ehemaliger Innenhof (Weber)

Erhaltungszustand: gut, jedoch verbaut. (In den Innenhof heute Decken eingezogen).

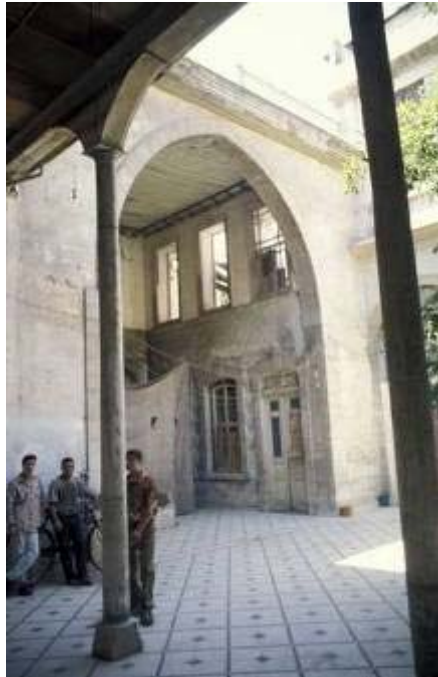
Abb. 937: Bayt Amīna Ḥānūm al-ʿAẓm (Weber)

Haus mit einer wichtigen Bauphase. Bausubstanz aus dem frühen 20. Jh. Hofhaus von Amīna Ḥānūm oder Sā'ib Bek al-ʿAẓm mit Konakfassade (EG Rustika, OG klassizistisch). Längliche Eingangshallen zum Hof (O/SO) mit flankierenden Räumen. Im Norden Zugang zu einer sehr großen Sofa.

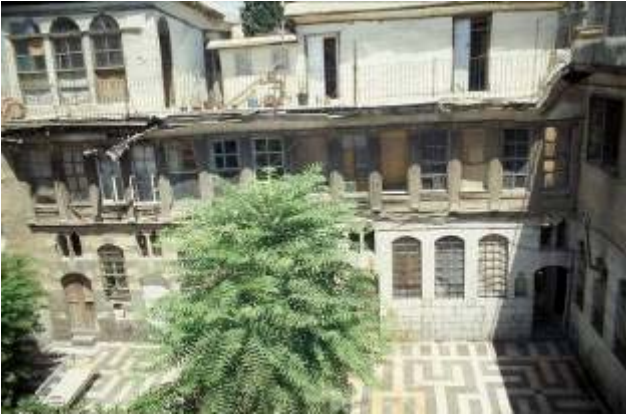
Abb. 939: Bayt al-Mallük, Hof, Ostfassade (Weber)

(Siehe auch S. 350 ff.) Haus mit zwei wichtigen Bauphasen. Bausubstanz aus dem frühen und aus der zweiten Hälfte des 19. Jh. Basaltbauweise mit Konakaufbau. Das Vorhaus im 1. OG verfügt über eine durchgehende rechteckige Sofa in Funktion der Maḍāfa (Ġurfat al-Istiqbāl) mit getrenntem Treppenzugang. Nach Aussagen der Nachkommen des Bauherren Ġibrān al-Mallūk befand sich das Haus im Jahre 1860 im

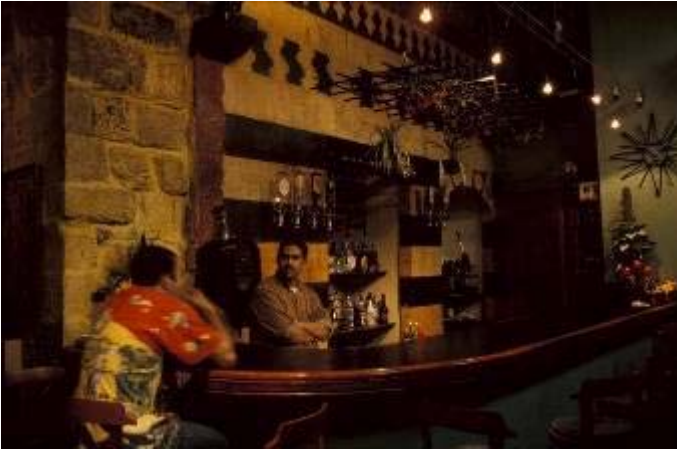
Abb. 942: Bayt / Nightclub Marmar,
Durchgang zum Qā'at al-'Imādi [473] (Weber)

Erhaltungszustand: gut, jedoch durch Restaurierung verändert. Boiserie schlecht restauriert.

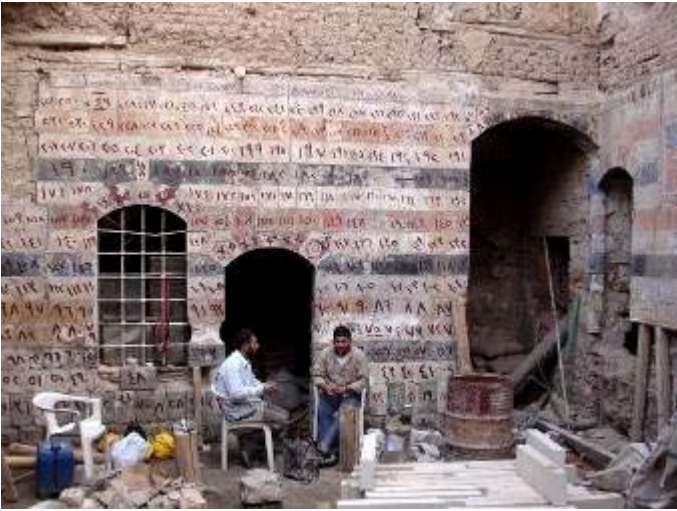
Abb. 945: Bayt at-Ṭālib, Barrānī Ostseite (Weber)

Erhaltungszustand: 2005/06 sehr schlecht restauriert.

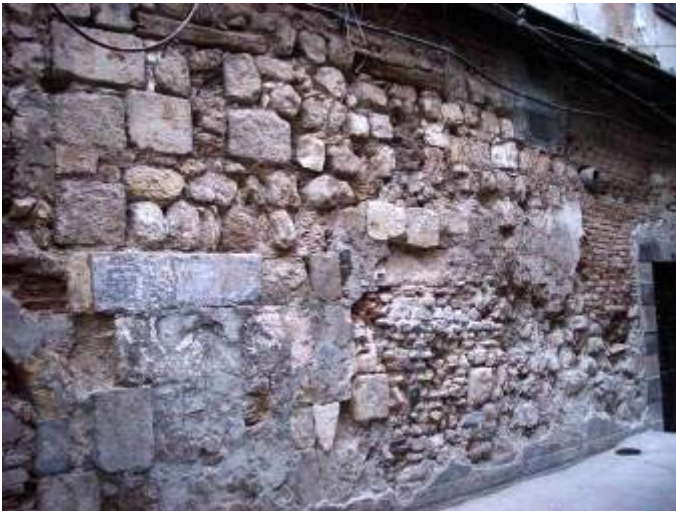
Abb. 948: Haus Katasternummer IX-50, Straßenfassade während des Umbaus (Weber)

Erhaltungszustand: 2005/06 umgebaut.

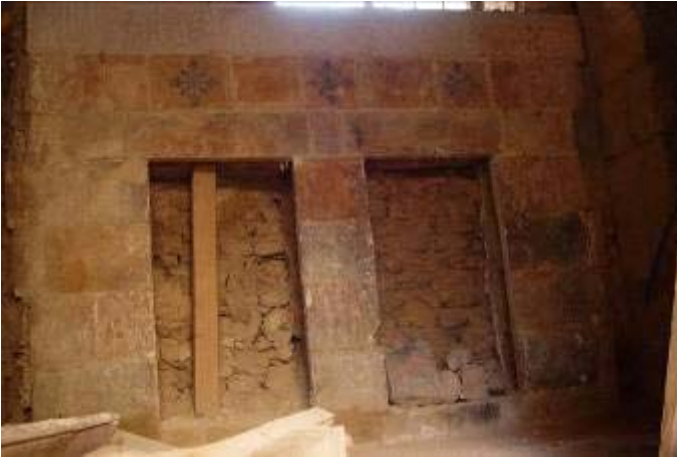
Abb. 950: Haus Kataster-Nr. IX-52, Rückwand Īwān (Weber)

Erhaltungszustand: 2003-03 renoviert und dabei teilweise verändert.

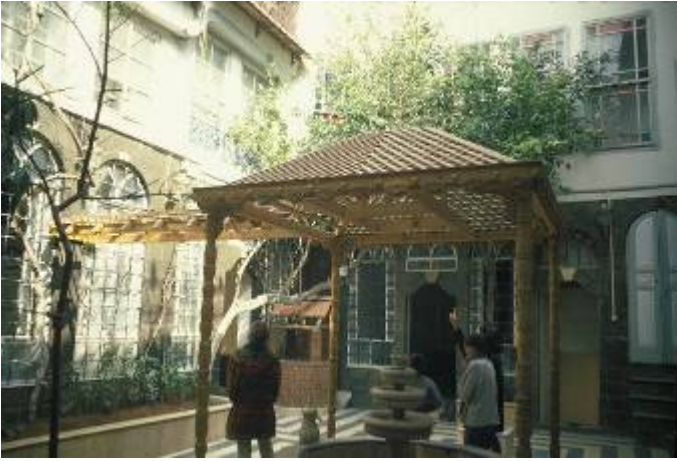
Abb. 952: Bayt Dayrī / al-Murtaḏā, Hof (Weber)

Erhaltungszustand: gut, jedoch schlechte Renovierung, besonders der Außenfassade, Mitte der neunziger Jahre des 20. Jh.

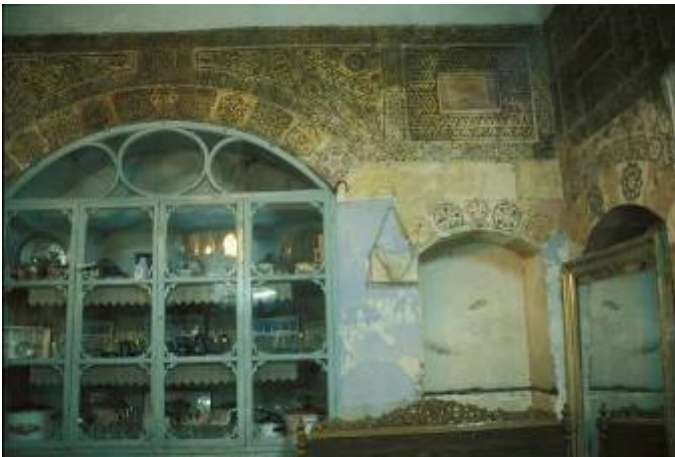
Abb. 954: Bayt Taqqī ad-Dīn (Weber)

Erhaltungszustand: gefährdet, da verbaut.

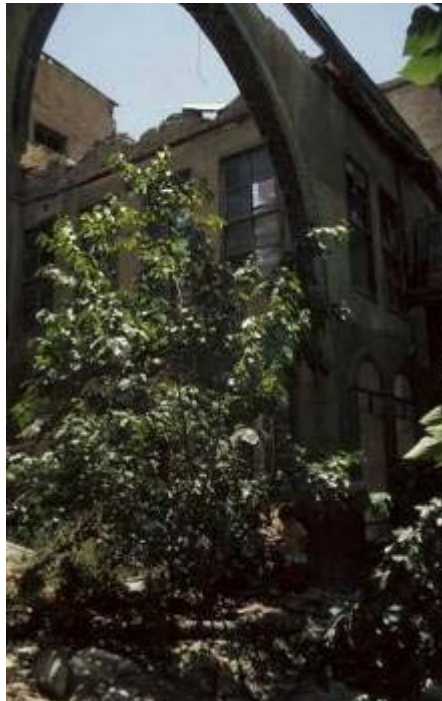
Abb. 959: Bayt an-Nābulṣī / aš-Šaṭṭī, Iwān Südhof (Weber)

Erhaltungszustand: verfallend.

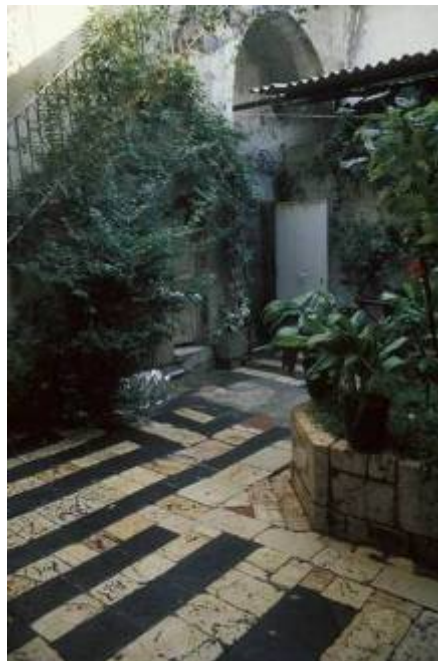
Abb. 963: Bayt al-Ayyūb / al-Ḥammūda, Hof (Weber)

Bauhistorisch: keine spezifische Bedeutung.

Erhaltungszustand: gut, jedoch leicht verbaut.

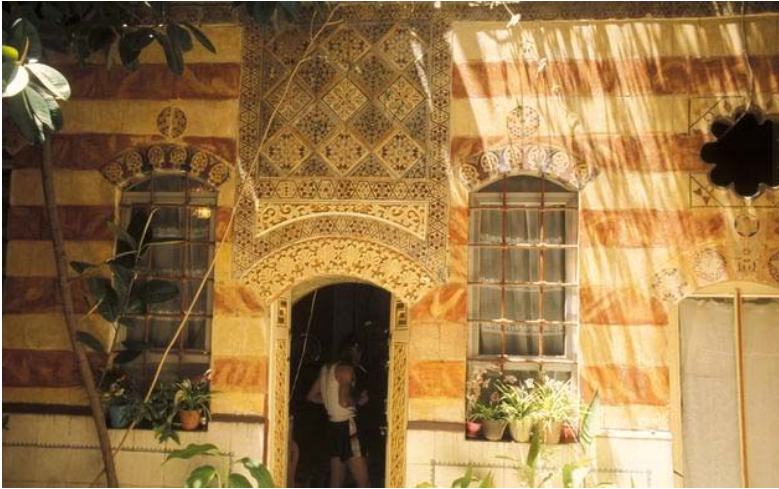
Abb. 964: Bayt Kamūn, Qā'a Fassade (Weber)

Haus mit einer wichtigen Bauphase. Bausubstanz aus dem späten 18. Jh. Nördliche Qā'a datiert 1204/1789-90 mit schöner Boiserie, Decken und Farbpasten. Katastereinheit heute in mehrere Wohnhäuser unterteilt, hier Südhof. War Barrānī zum Bayt al-Muğallid [516].

Erhaltungszustand: gut, 2005/06 restauriert.

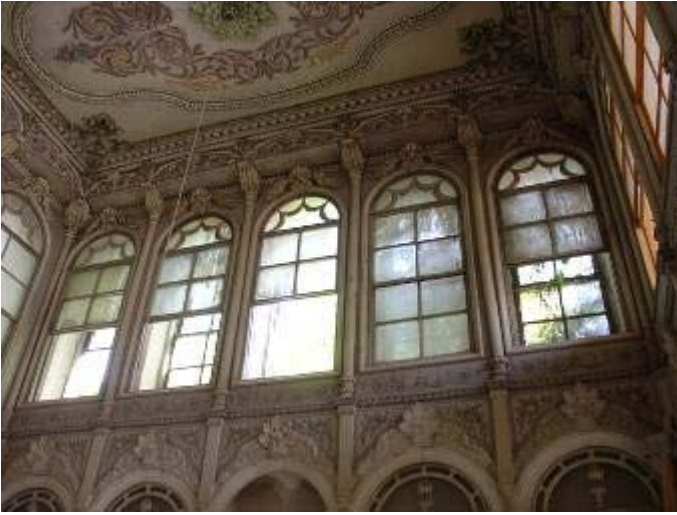
Abb. 965: Bayt Ġabrī / al-Muġallid, Šāliya, Südseite (Weber)

Erhaltungszustand: gut, wird seit Oktober 1997 restauriert.

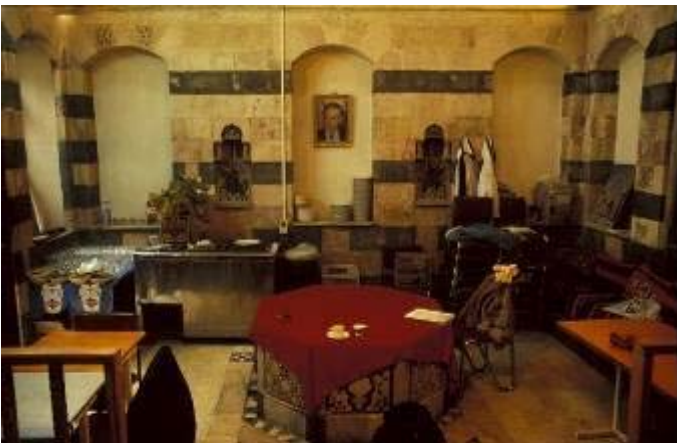
Abb. 966: Haus Kataster-Nr. IX-264, Qā'a (Weber)

Haus mit zwei wichtigen Bauphasen. Bausubstanz aus dem 19. Jh. Boiserie der nördlichen Qā'a 1237/1821-22 datiert, mit Resten seltener Farbpasten einer älteren Bauphase. OG Konakstil aus dem späten 19. Jh.

Erhaltungszustand: gut.

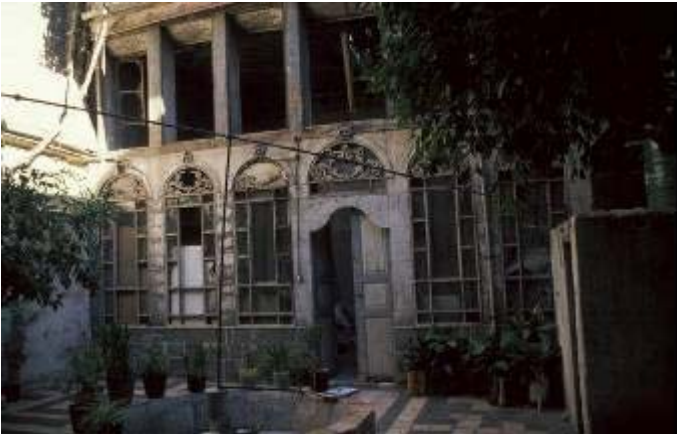
Abb. 967: Bayt al-Ḥānḡī, Ṣāliya (Weber)

Haus mit einer wichtigen Bauphase. Bausubstanz aus der zweiten Hälfte des 19. Jh. Haus mit ehemals drei Höfen in mehrere Wohnhäuser unterteilt (siehe [519]). 2. Hof (NO), Bayt al-Ḥānḡī aus der zweiten Hälfte des 19. Jh. Große Ṣāliya mit Strahlendecke und Ṭuḡrā. Die Hoffassade der Ṣāliya entspricht bis in Einzelheiten der im nördlichen Bayt al-Bārūdī [964] und ist somit in die siebziger Jahre des 19. Jh. zu datieren.

Erhaltungszustand: verfallend.

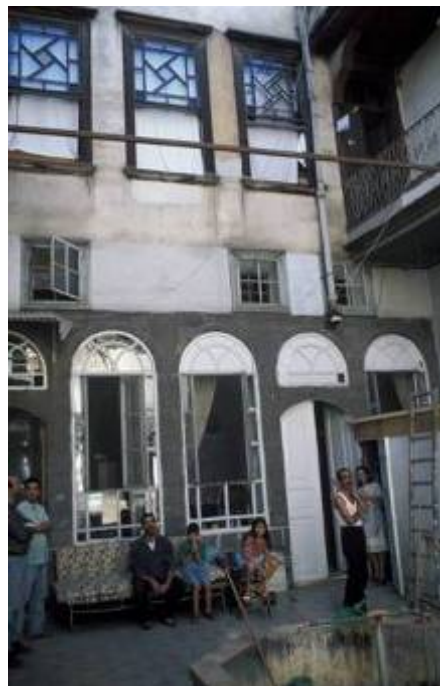
Abb. 968: Bayt al-ʿAzma, Hof (Weber)

Haus mit zwei wichtigen Bauphasen. Bausubstanz aus der zweiten Hälfte des 19. Jh. Haus mit ehemals drei Höfen in mehrere Wohnhäuser unterteilt (siehe [518]). 3. Hof (S), Bayt Ḍiyā ad-Dīn al-ʿAzma. S/SO Ecke und N/NO Ecke aus dem 18. Jh. oder frühen 19. Jh. W, O und NO-Seite Basaltbauweise aus der Wende 19. / 20. Jh. OG Konakstil mit offenen Galerien.

Erhaltungszustand: gut.

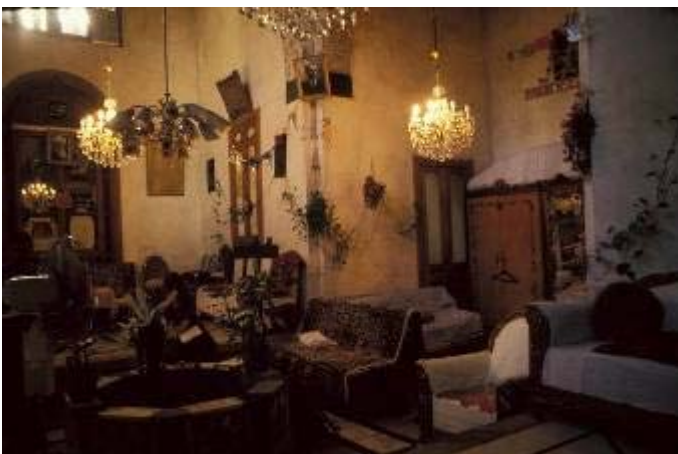
Abb. 969: Bayt as-Sammān / aṣ-Ṣafadī, Qāʿa (Weber)

Bauhistorisch: von besonderer Bedeutung.

Erhaltungszustand: gut.

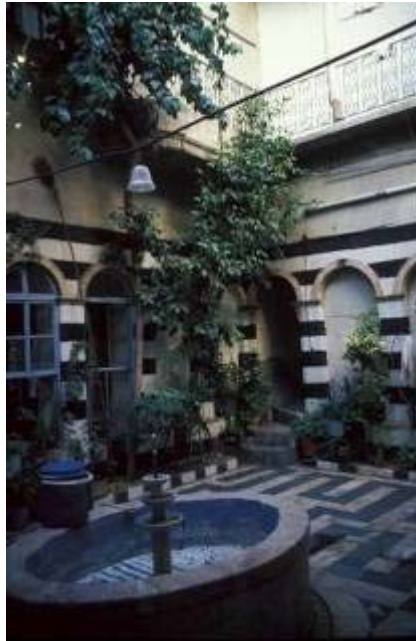
Abb. 970: Bayt as-Sammān / Bayāzīd, Barrānī (Weber)

Bauhistorisch: keine spezifische Bedeutung.

Erhaltungszustand: gut.

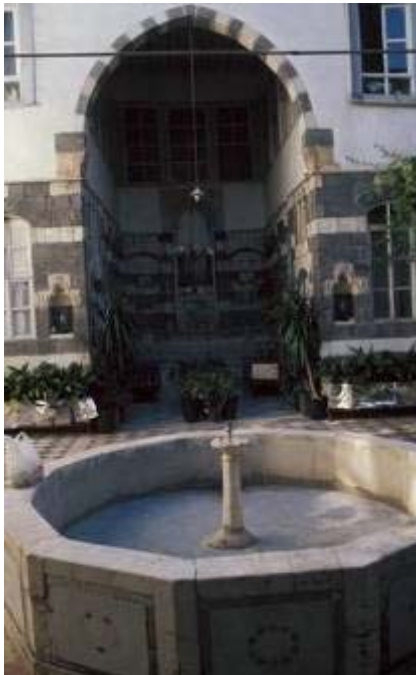
Abb. 971: Bayt as-Sammān / Abū Ḍāhir, Hof und Īwān (Weber)

Bauhistorisch: von besonderer Bedeutung.

Erhaltungszustand: gut.

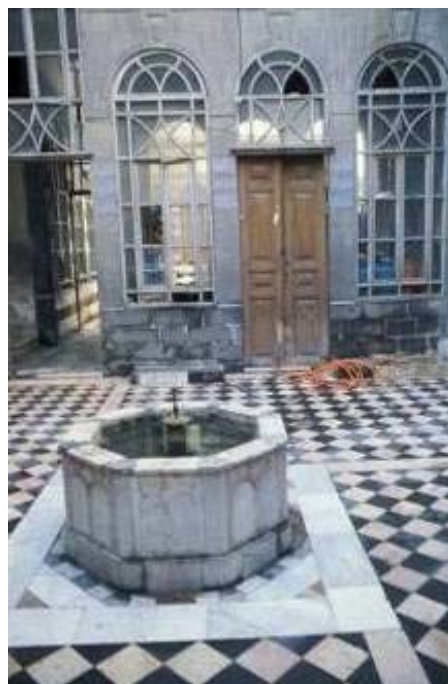
Abb. 972: Bayt aṣ-Ṣabbāġ, Barrānī (Weber)

Haus mit einer wichtigen Bauphase. Bausubstanz aus der Wende 19. / 20. Jh. Basaltbauweise, äußerer Hof (Dār al-Barrānī) mit Ṣāliya im Süden (Strahlendecke). Im Westen großes Durchgangszimmer. Innerer Hof (Dār al-Ġuwwānī) mit Ġwān (S) und großer Ṣāliya (N).

Bauhistorisch: von besonderer Bedeutung.**Erhaltungszustand:** gut.

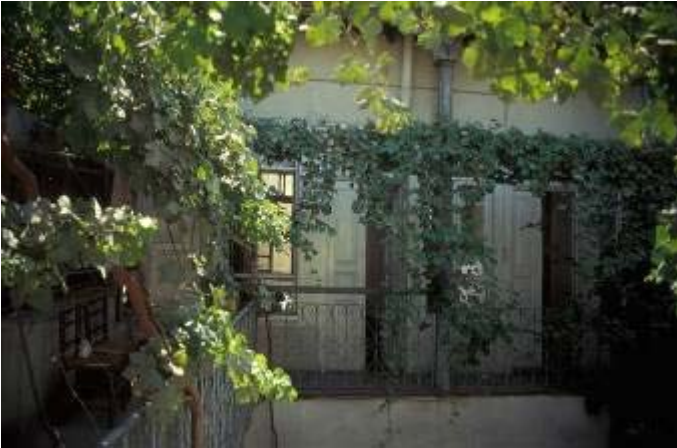
Abb. 973: Bayt al-Biṭār, Zimmer OG (Weber)

Haus mit einer wichtigen Bauphase. Bausubstanz aus der Wende 19. / 20. Jh. Basaltbauweise.

Bauhistorisch: weniger bedeutsam.**Erhaltungszustand:** gut.

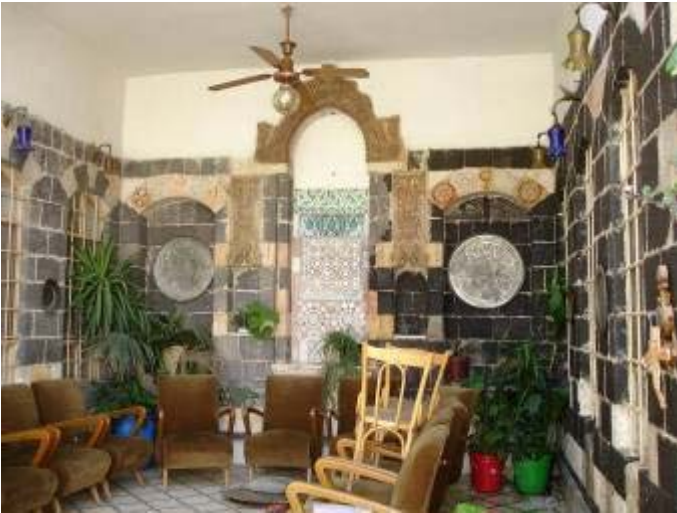
Abb. 974: Bayt Šamandar, Īwān (Weber)

Bauhistorisch: bedeutsam.

Erhaltungszustand: gut.

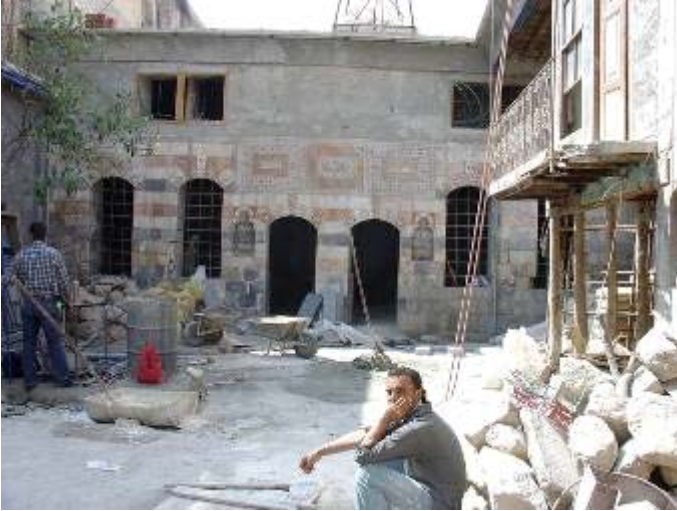
Abb. 975: Bayt al-Ġannāwī, Ostfassade (Weber)

Haus mit zwei wichtigen Bauphasen. Bausubstanz: Westlicher Teil und Qā'a im Norden (mit schönem Brunnen) aus der Mitte des 18. Jh. , Aufbau und Ostteil aus dem späten 19. Jahrhundert.

Erhaltungszustand: 2004 restauriert.

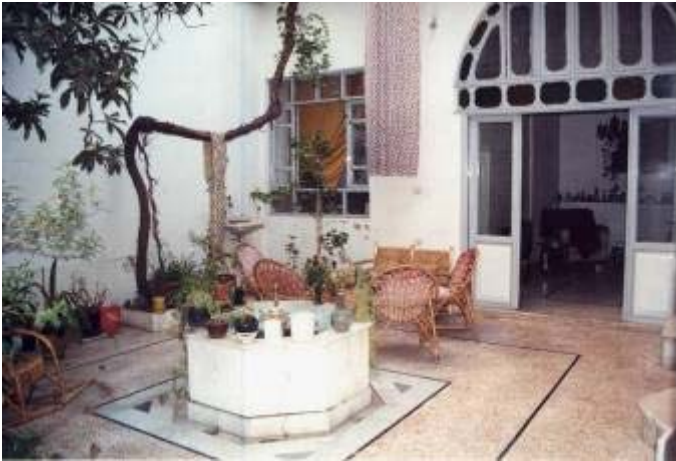
Abb. 976: Bayt Barkūda, Hof (Weber)

Bauhistorisch: weniger bedeutsam.

Erhaltungszustand: gut.

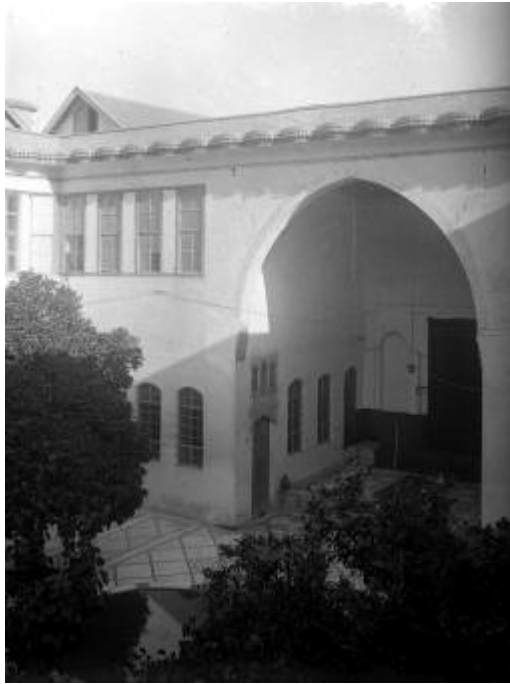
Abb. 977: Bayt Šalhüb, Īwān, ca. 1910
(Mit freundlicher Genehmigung: DAI-Berlin/Reuther)

weitgehend zerstört. Decke mit schwerem Stuck wurde dabei ebenfalls stark beschädigt. 1917 bewohnt Th. Wiegand das Haus und beschreibt es. Ferner befand sich hier das Büro von Wulzinger / Watzinger und die deutsche Ortskommandantur im Ersten Weltkrieg.

gefährdet.

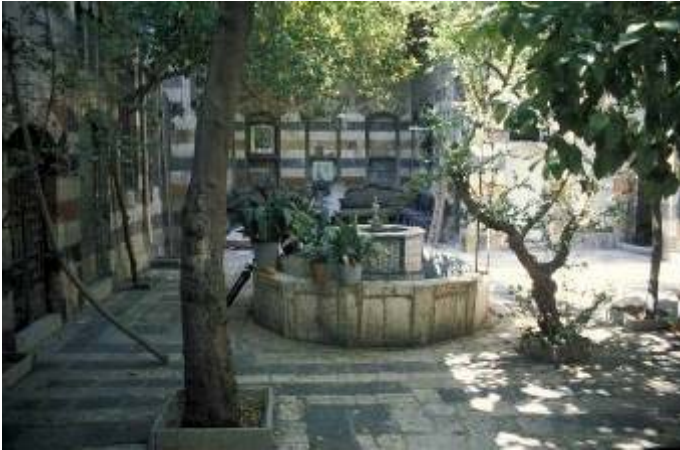
Abb. 978: Bayt Fransā, Hof (Weber)

Bauhistorisch: von besonderer Bedeutung.

Erhaltungszustand: gefährdet.

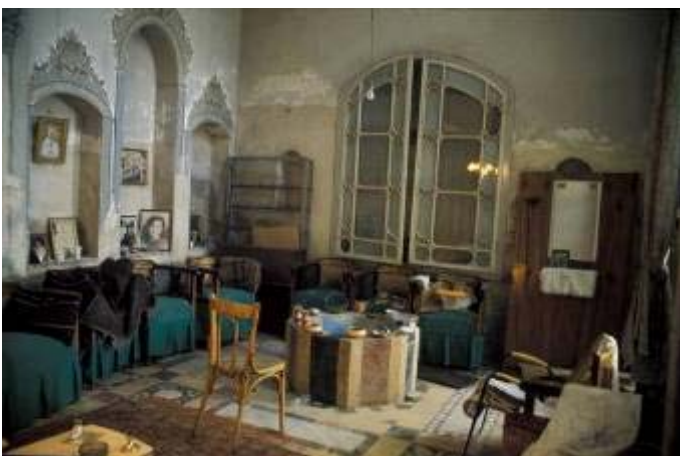
Abb. 979: Bayt Ğūğ aṣ-Ṣidāwī, Qā'a (Weber)

Bauhistorisch: von besonderer Bedeutung.

Erhaltungszustand: gut, jedoch gefährdet.

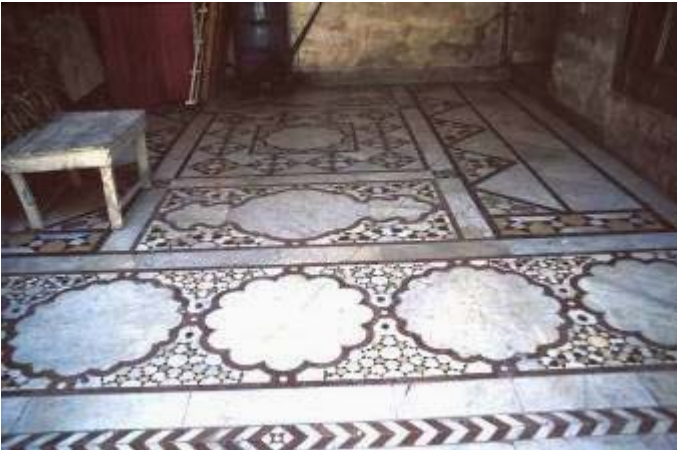
Abb. 980: Bayt As'ad Istifān, Fußboden Īwān (Weber)

Erhaltungszustand: gefährdet und verbaut.

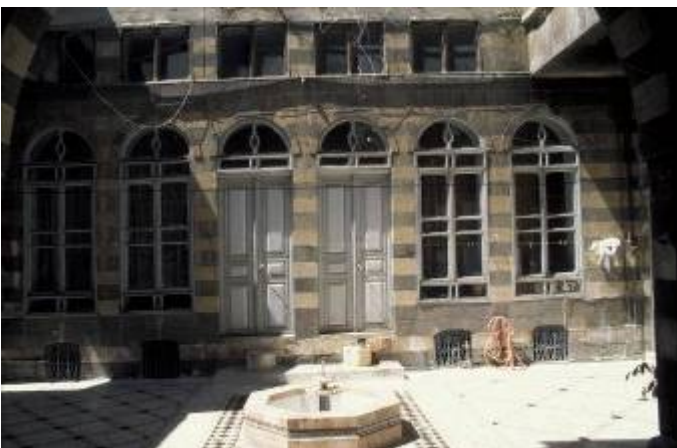
Abb. 981: Bayt aṣ-Ṣidāwī, Nordhof, Nordseite (Weber)

Bauhistorisch: keine spezifische Bedeutung.

Erhaltungszustand: gut.

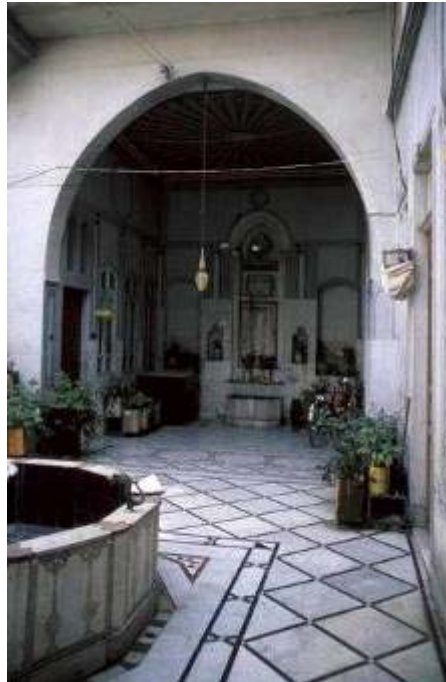
Abb. 982: Bayt Nafaš, Hof und Īwān (Weber)

keine spezifische Bedeutung.

Erhaltungszustand: gut.

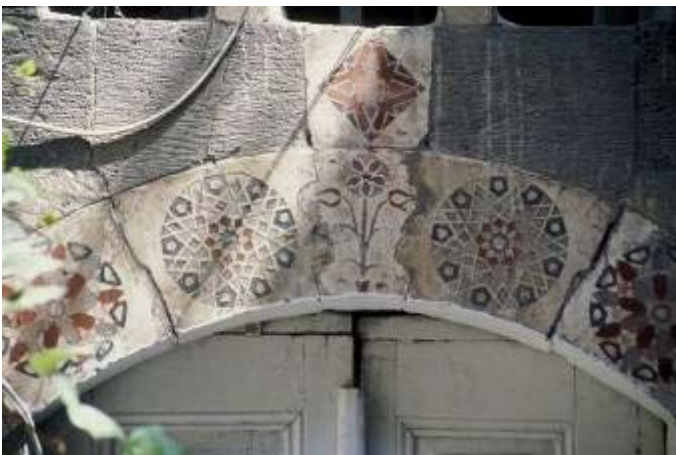
Abb. 983: Bayt Ĥimšī, Türsturz (Weber)

Bauhistorisch: weniger bedeutsam.

Erhaltungszustand: gut, jedoch gefährdet.

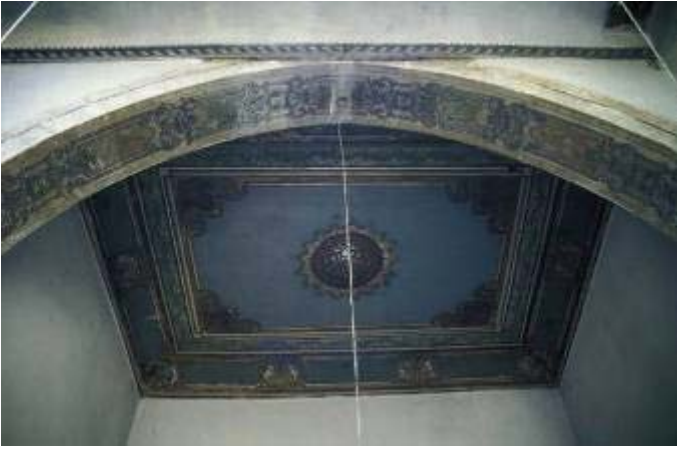
Abb. 984: Decke im Īwān (Weber)

Bauhistorisch: von besonderer Bedeutung.

Erhaltungszustand: gut.

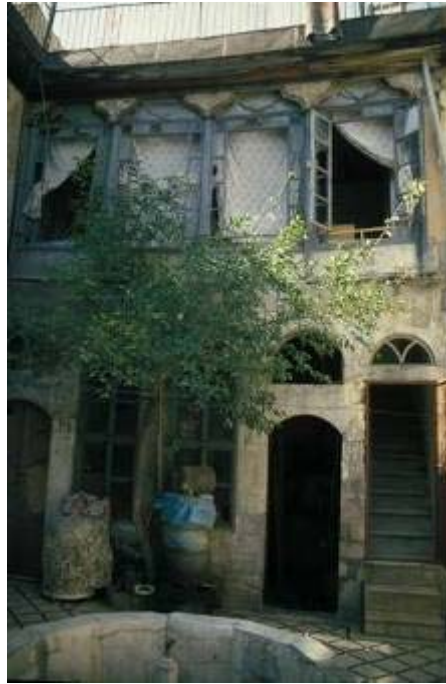
Abb. 985: Bayt Abū Rizq, Hof Westseite (Weber)

keine spezifische Bedeutung.

Erhaltungszustand: gefährdet.

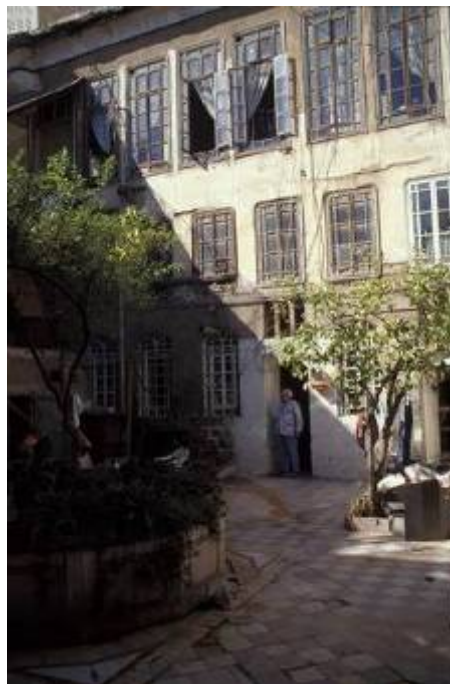
Abb. 986: Bayt az-Zakkūr, Hof Nordfassade (Weber)

von besonderer Bedeutung.

Erhaltungszustand: gut.

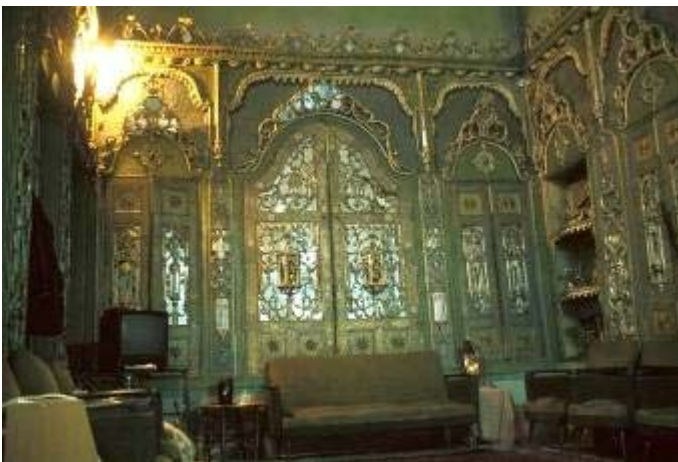
Abb. 991: Bayt al-Qandalaft, Qā'a (Weber)

Bauhistorisch: von besonderer Bedeutung.

Erhaltungszustand: gut.

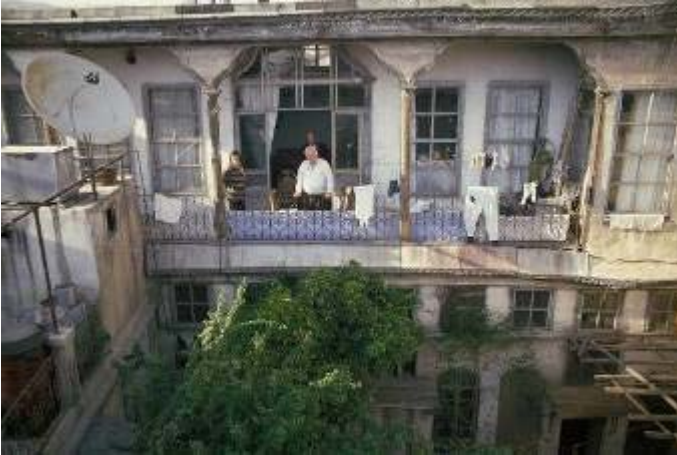
Abb. 992: Bayt 'Arbīnī, Nordfassade (Weber)

Bauhistorisch: keine spezifische Bedeutung.

Erhaltungszustand: gut.

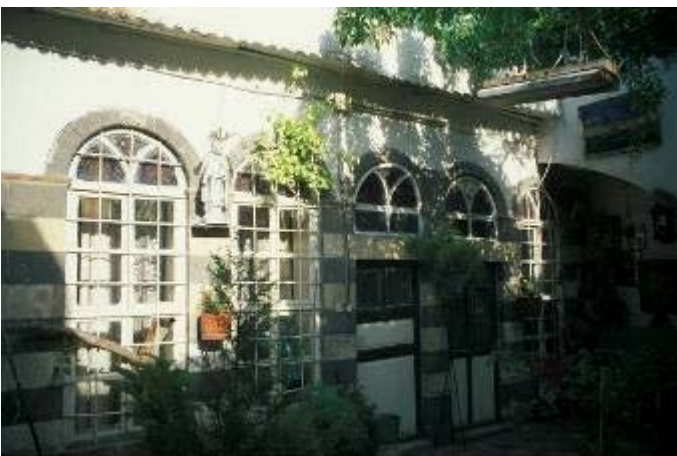
Abb. 993: Haus Kataster-Nr. X/2-491, Hoffassade (Weber)

Bauhistorisch: keine spezifische Bedeutung.

Erhaltungszustand: gut.

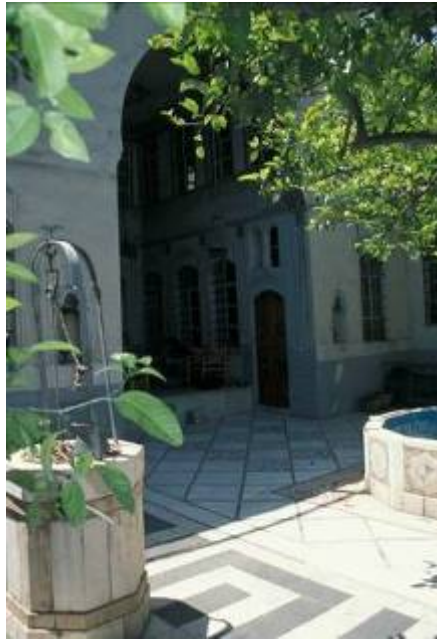
Abb. 994: Bayt 'Aġamī, Hof mit Īwān (Weber)

von besonderer Bedeutung.

Erhaltungszustand: gut.

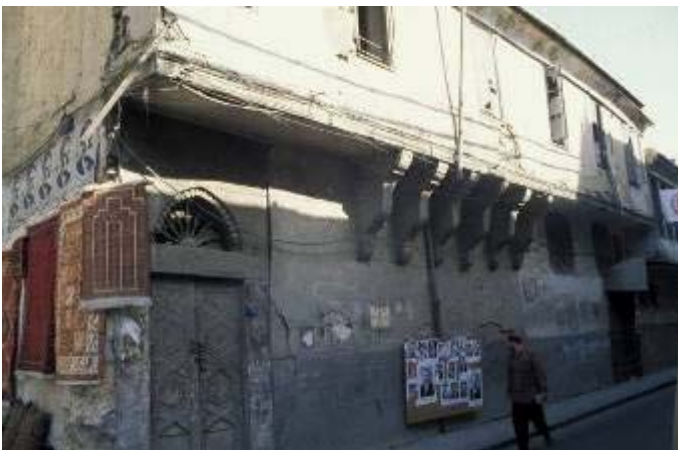
Abb. 995: Bayt an-Nimsāwī, Straßenfassade (Weber)

Erhaltungszustand: verfallend.

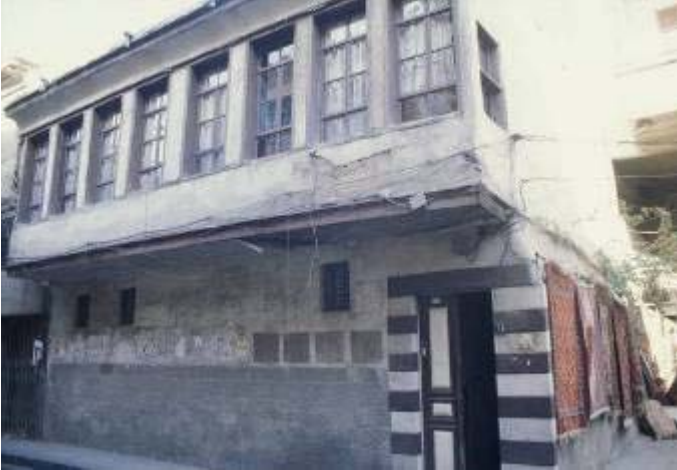
Abb. 996: Bayt az-Zarzūrī, Straßenfassade (Weber)

Erhaltungszustand: stark verbaut.

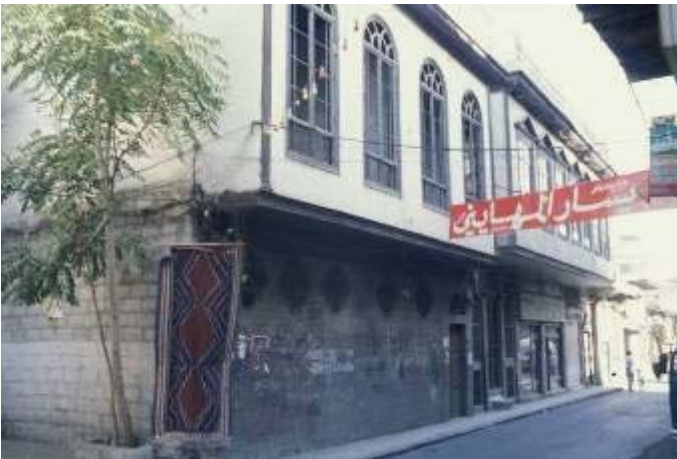
Abb. 997: Bayt ‘Abd an-Nūr, Straßenfassade (Weber)

Erhaltungszustand: verfallend.
