HÄUSER

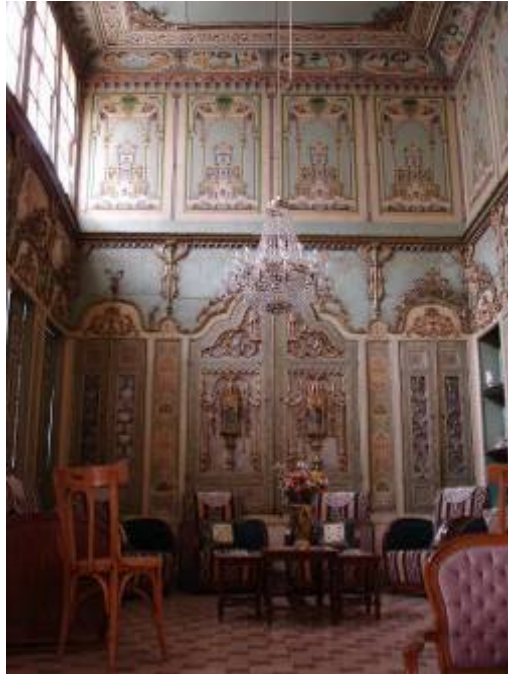
Abb. 998: Bayt Zanānīrī, Qā'a (Weber)

von besonderer Bedeutung.

Erhaltungszustand: gut.

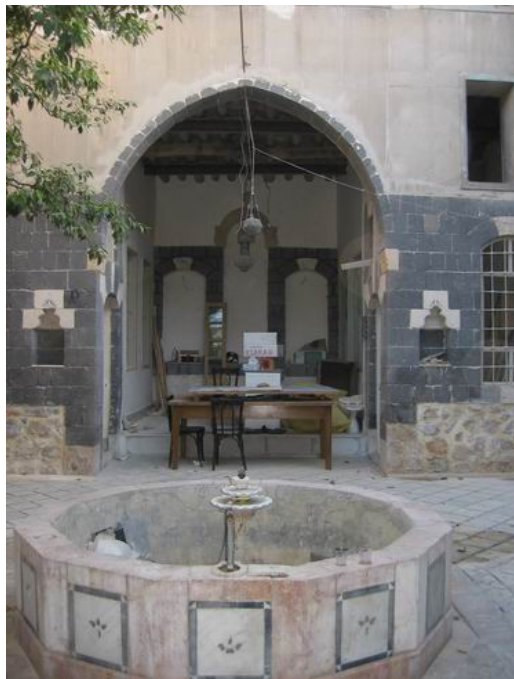
Abb. 999: Bayt al-Ġannāwī, Hof mit Īwān (Weber)

Erhaltungszustand:

gut, 2004/05 restauriert.
