Bayt al-Qudsī

Haus mit einer wichtigen Bauphase. Bausubstanz aus dem frühen 20. Jh. Basaltbauweise, OG im Konakstil. Straßenfassade in Stein.

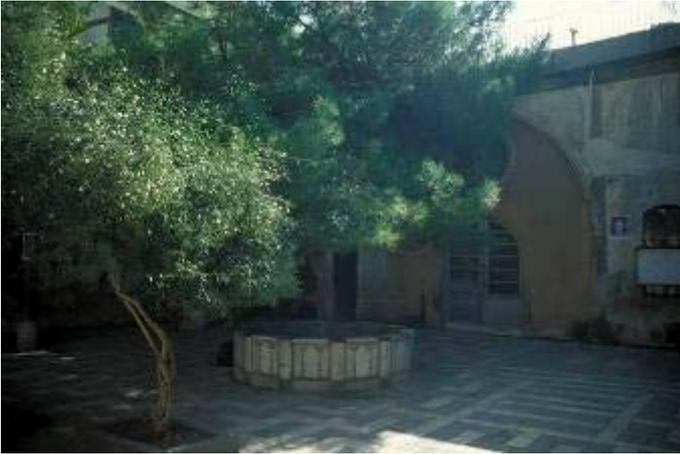
Abb. 1000: Haus Kataster-Nr. X/2-561, Hof mit zugemauertem Īwān (Weber)

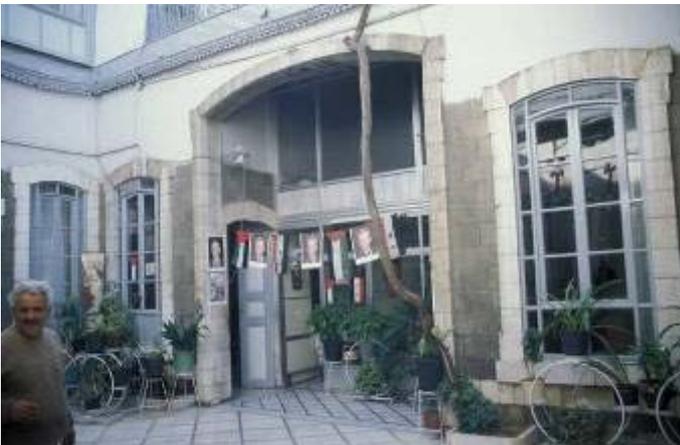
Abb. 1001: Bayt al-Qudsī, Hof mit Īwān (Weber)

Bauhistorisch: von besonderer Bedeutung.

Nutzungsänderung: seit 1948 Schule, heute al-Madrasa az-Zuhūr al-Ḥāṣṣa.

Erhaltungszustand: gut.

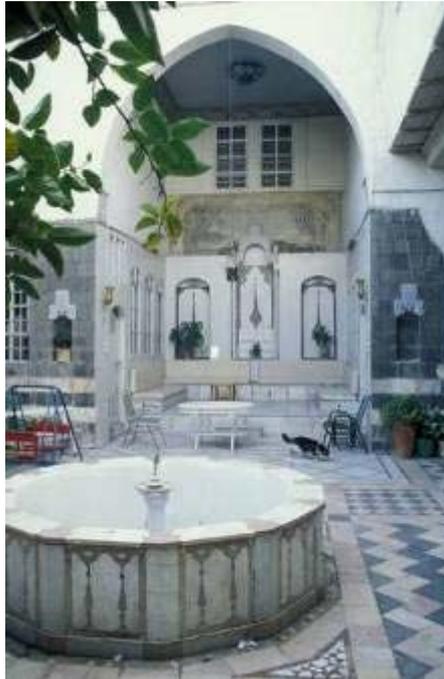
Abb. 1002: Bayt aṭ-Ṭawīl, Hof mit Īwān (Weber)

Haus mit einer wichtigen Bau-
phase. Bausubstanz aus der
zweiten Hälfte des 19. Jh. Bau
wahrscheinlich kurz nach 1860 in
Basaltbauweise unter Verwen-
dung älterer Steine entstanden.
Wandmalerei: Neapel und der
Vesuv.

Erhaltungszustand: gut.

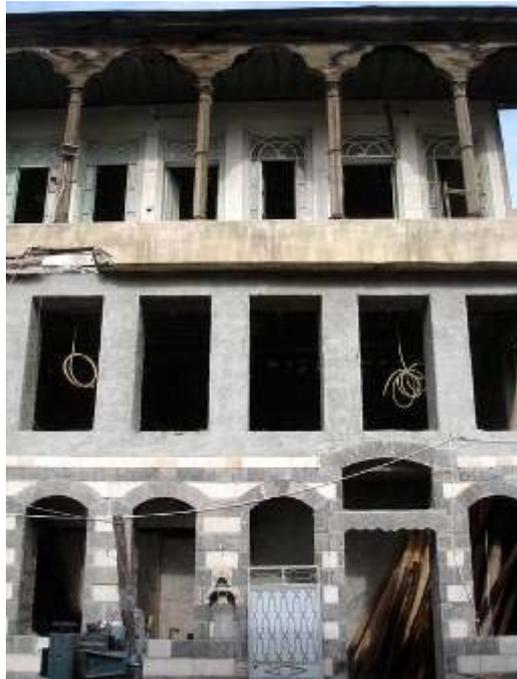
Nordhof: Haus mit zwei wichtigen Bauphasen. Haus aus dem späten 18. Jh. wurde zu Beginn des 20. Jh. weitgehend umgebaut, dabei Wiederverwendung des älteren Baumaterials.

Erhaltungszustand:
2005/06 schlecht umgebaut.

Abb. 1003: Bayt Šukrī Bāšā, Hof Nordfassade (Weber)

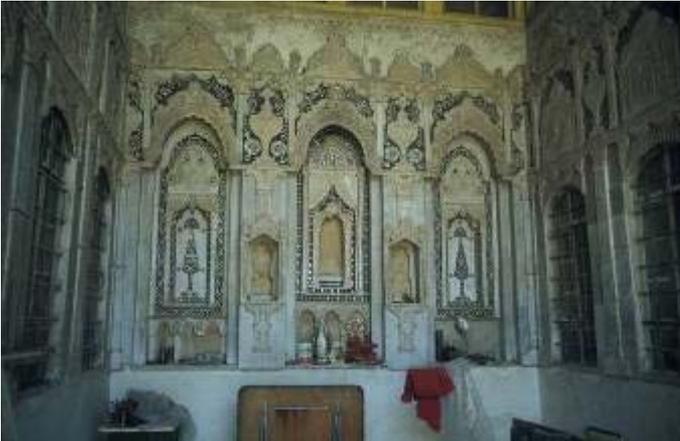
Abb. 1004: Bayt Fu'ūzī, Rückwand des Īwān (Weber)

Haus mit einer wichtigen Bauphase. Bausubstanz aus den sechziger oder siebziger Jahren des 19. Jh. Östliche Höfe abgetrennt und separat genutzt. Dekor mit reichem osmanischem Barock. Heute Bayt Qā'id und al-Faḍḍūl.

Erhaltungszustand: gut.

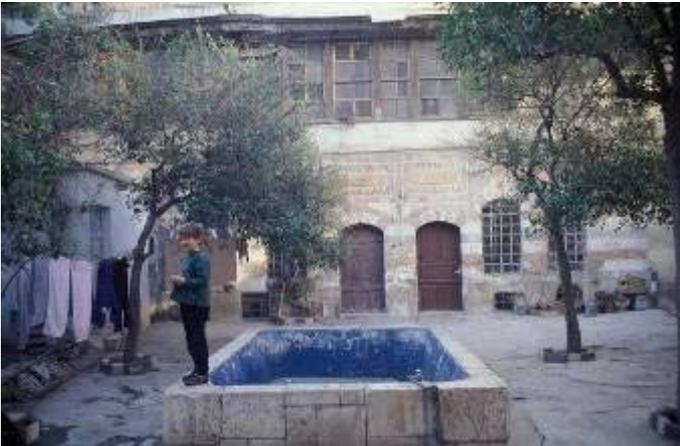
Haus mit mehreren wichtigen Bauphasen. Bausubstanz aus dem 17. und aus der Wende 19. / 20. Jh. Norden und EG weitgehend aus dem 17. 18. Jh. Zwei nebeneinander liegende kleine Qā'as mit schönen Farbpasten. Großer Brunnen aus der ersten Bauphase. Bausubstanz der Südhälfte in der Wende 19. / 20. Jh. umgebaut.

Erhaltungszustand: gut.

Abb. 1005: Bayt al-Kātib, Osthof Nordseite (Weber)

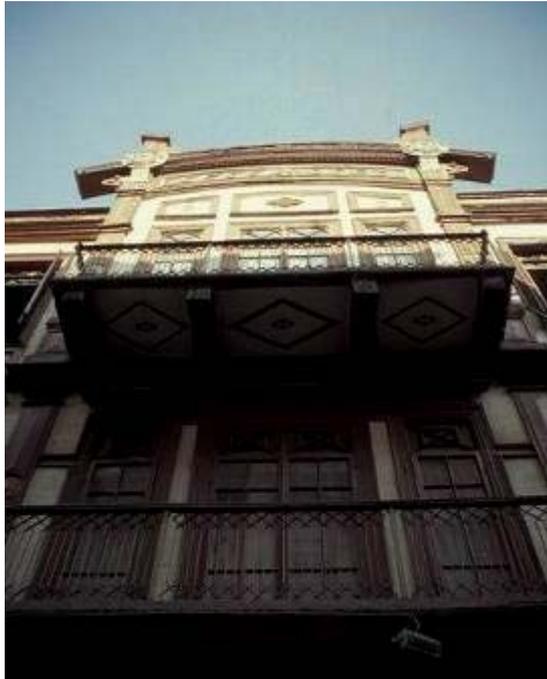
Haus mit einer wichtigen Bauphase. Bausubstanz aus der Wende 19. / 20. Jh.. Außergewöhnliche Straßenfassade. OG mit Sofa.

Abb. 1006: Haus Kataster-Nr. X/3-632w, Straßenfassade (Weber)

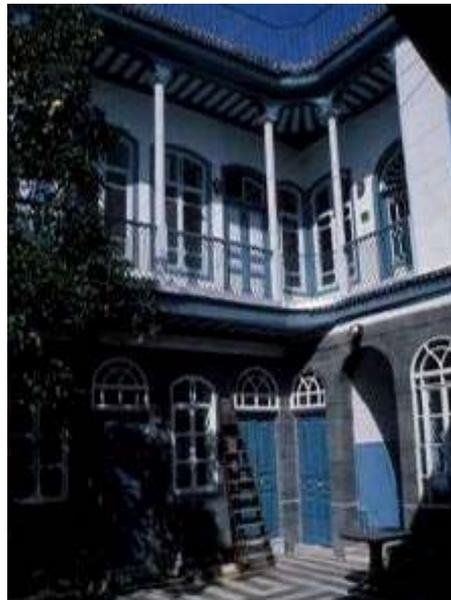
Abb. 1008: Haus Kataster-Nr. X/3-661, Hof (Weber)

Bausubstanz aus der Wende 19. / 20. Jh.

Erhaltungszustand: gut.**Nutzungsänderung:**

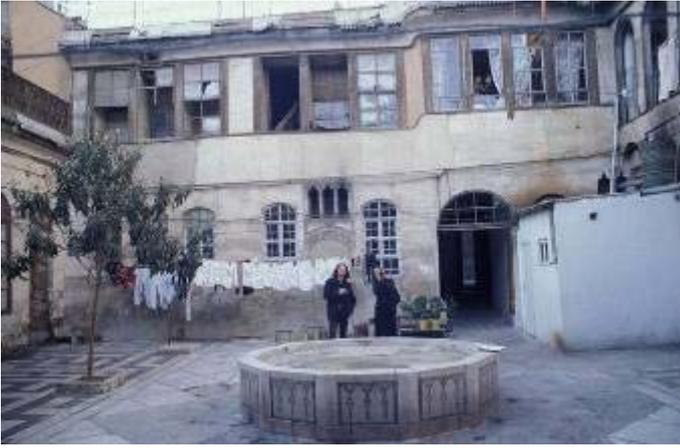
Haus mit zwei wichtigen Bauphasen. Bausubstanz aus dem 18. Jh. Umbau in der zweiten Hälfte des 19. Jh. Nord- und Südseite des Hofes aus dem 18. Jh., Ost- und Westseite aus dem späten 19. Jh. Īwān (S) mit Wandmalereien (Jagdszenen) und Ṭuġrā. OG mit Sofa. Gehört zu einem griech.-kath. Waqf.

Abb. 1009: Bayt aš-Šāwī, Hof, Nordseite (Weber)

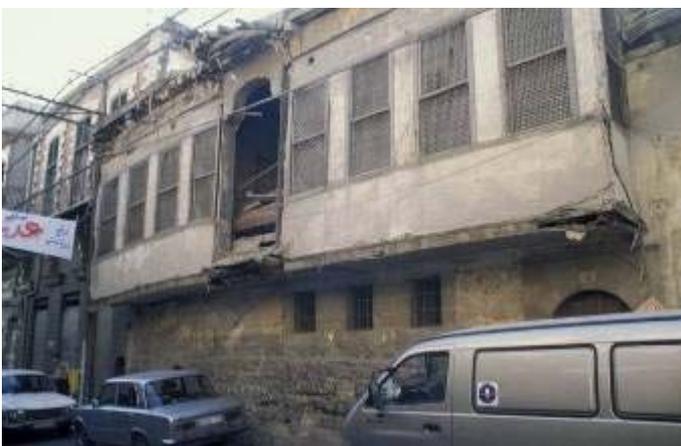
Abb. 1010: Bayt aš-Šabbāġ, westliche Straßenfassade (Weber)

Haus mit zwei wichtigen Bauphasen. Bausubstanz aus dem späten 19. und dem frühen 20. Jh. Östlicher Teil mit Straßenfassade aus dem frühen 20. Jh. diente wahrscheinlich als Gästeteil (Dār al-Barrānī). Westhof als innerer Hof (Dār al-Ġuwwānī) aus dem späten 19. Jh. mit kleiner rechteckigen Sofa und Erker.

Erhaltungszustand: verfallend.

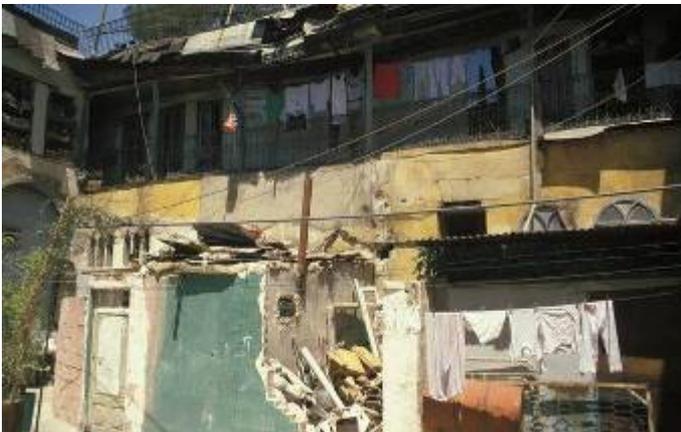
Abb. 1011: Bayt al-Ḥaddād, Westfassade (Weber)

Bauhistorisch: keine spezifische Bedeutung.

Erhaltungszustand: stark verbaut.

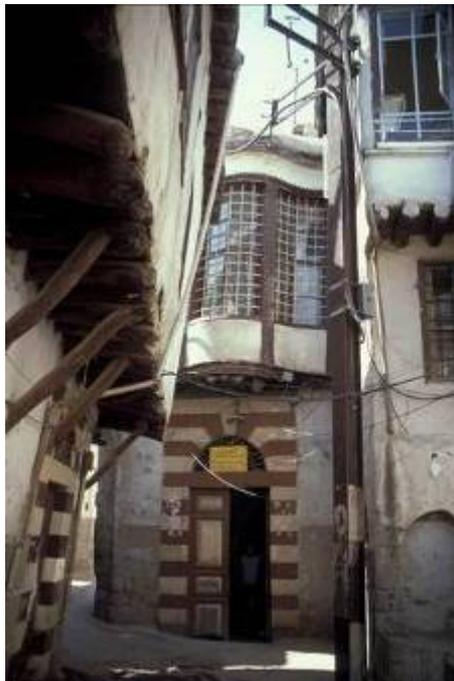
Haus mit zwei wichtigen Bauphasen. Bausubstanz überwiegend aus den sechziger oder siebziger Jahren des 19. Jh. Eingangskorridor, Teile der Fassaden im EG und Bausubstanz des nordöstlichen Zimmers vom Vorgängerbau aus der Wende 17. / 18. Jh. (mit Farbpasten).

Erhaltungszustand: gefährdet.

Abb. 1012: Bayt Mārī Qaṭaš,
Tor im Nordosten (Weber)

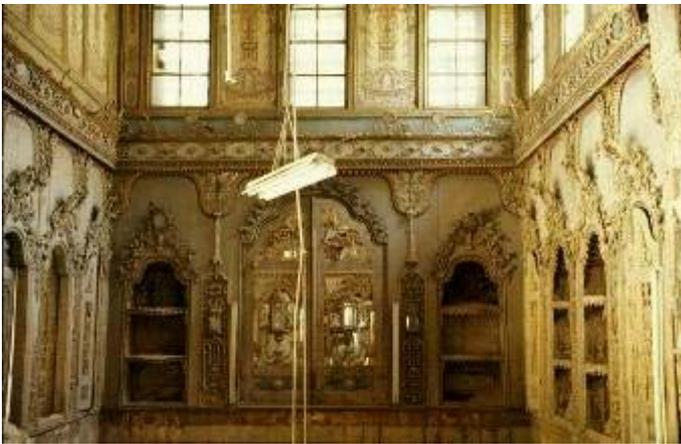
Abb. 1013: Bayt Lisbūnā, Qā'a / Šāliya (Weber)

Erhaltungszustand: gefährdet. 1997/98 wurde die Restaurierung begonnen, jedoch nicht fertig gestellt.

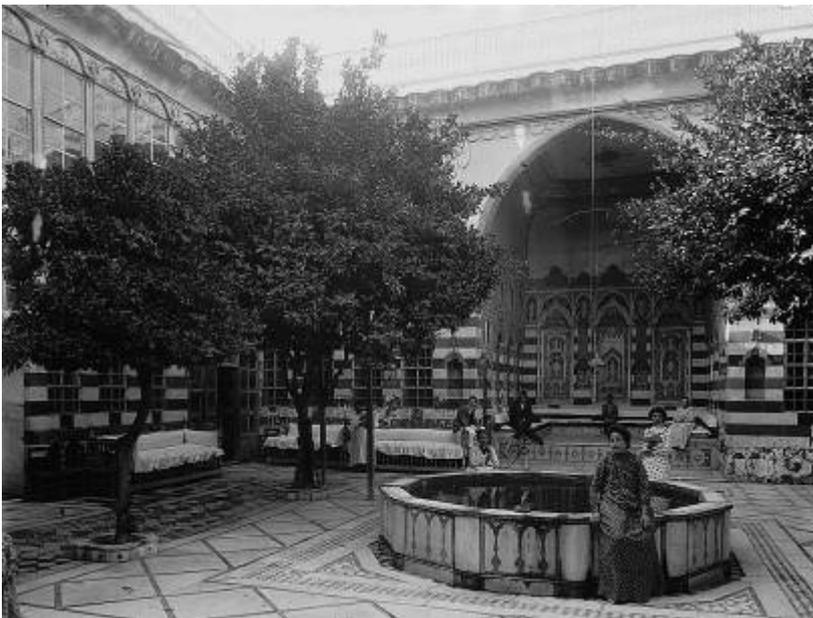
Haus mit zwei wichtigen Bauphasen. Bausubstanz aus dem frühen 19. Jh. (ca. 1810/20) wahrscheinlich im Verbund mit den Farḥī-Häusern [641], [653] (vgl. 275 ff.), 1865-72 umgebaut. Auf das Mauerwerk EG aus Basalt wurde eine mehrfarbige Putzschicht als Ablaq aufgetragen. Farbpasten in diese Schicht gearbeitet. Die Farbpasten - besonders im Īwān und im nordöstlichen Zimmer - stammen aus dem frühen 19. Jh. Diese Strukturen (besonders einzelne Nischen) wurden bei dem späteren Umbau nochmals umgestaltet. Zwischen 1865-72 für mindestens 20 000 osm. Lira umgebaut (Qasātilī). Aḥmad gibt das Datum 1281/1864-65 an. Als Isabel Burton 1870 das Haus besucht, scheinen die Bauarbeiten weitgehend abgeschlossen. Südöstliche Qā'a als Šāliya umgestaltet (ohne Ṭazar) und unter Verwendung von italienischem Marmor und belgischen Spiegeln besonders reicher und plastischer Barock. OG im Konakstil. Pandecken mit schöner Bemalung wurden mit Leinwand abgehängt. Hebräische Inschriften.

Abb. 1014: Bayt Lisbūnā, Hof Īwān, ca. 1890 (Library of Congress)

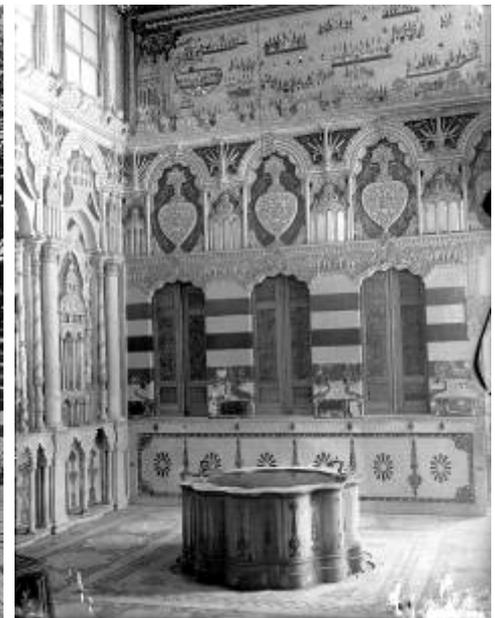
Abb. 1015: Bayt Lisbūnā, Qā'a / Šāliya, ca. 1910
(Mit freundlicher Genehmigung: DAI-Berlin/Reuther)

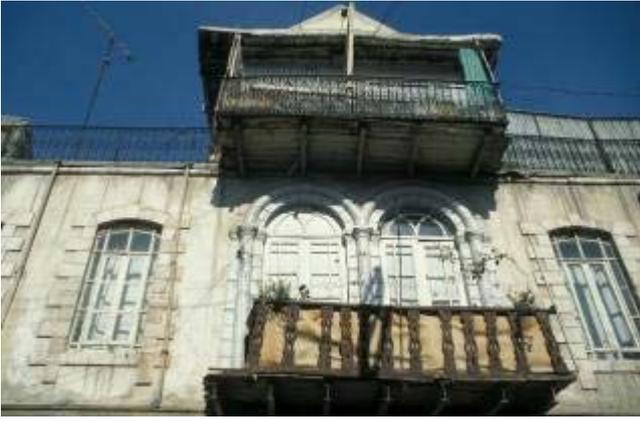
Abb. 1016: Bayt Salīm Zāgā, Straßenfassade (Weber)

Erhaltungszustand: stark verbaut.

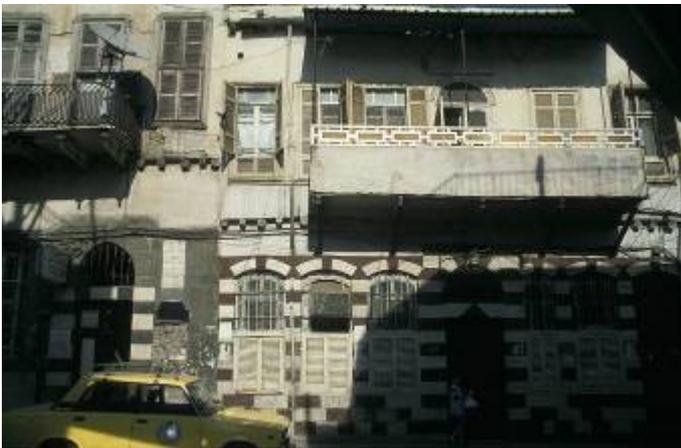
Abb. 1019: Haus Kataster-Nr. XI/2-9, Straßenfassade (Weber)

Bauhistorisch: keine spezifische Bedeutung.

Erhaltungszustand: gut.

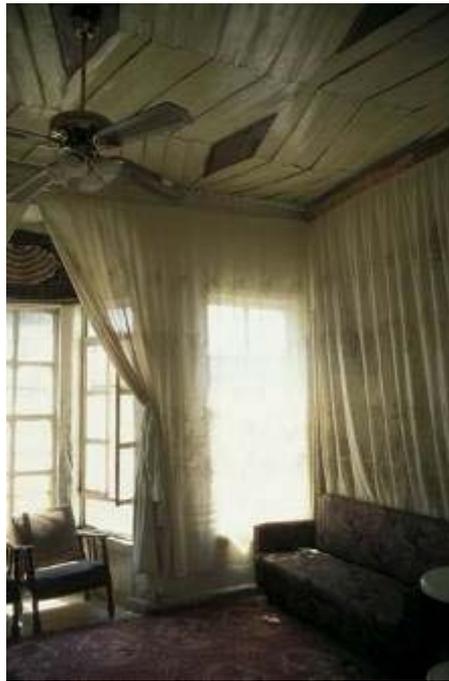
Abb. 1020: Bayt 'Arabī, Sofa OG (Weber)

Erhaltungszustand: gut.

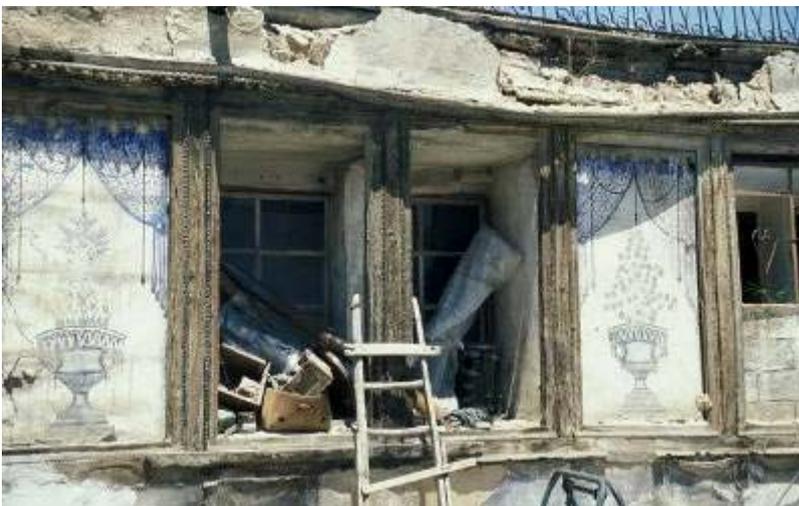
Abb. 1021: Haus Kataster-Nr. XI/2-33, Hof, Nordfassade (Weber)

Bauhistorisch: von besonderer Bedeutung.

Erhaltungszustand: verfallend, verbaut.

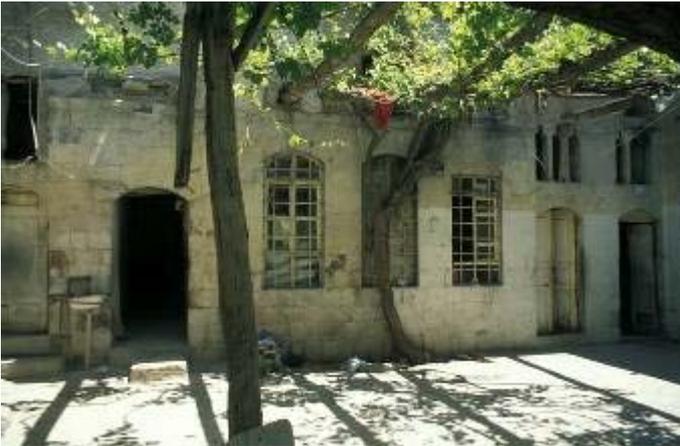
Abb. 1022: Bayt al-Aḥḍāt, Hof Nordseite (Weber)

Bauhistorisch: von besonderer Bedeutung.

Erhaltungszustand: verfallend.

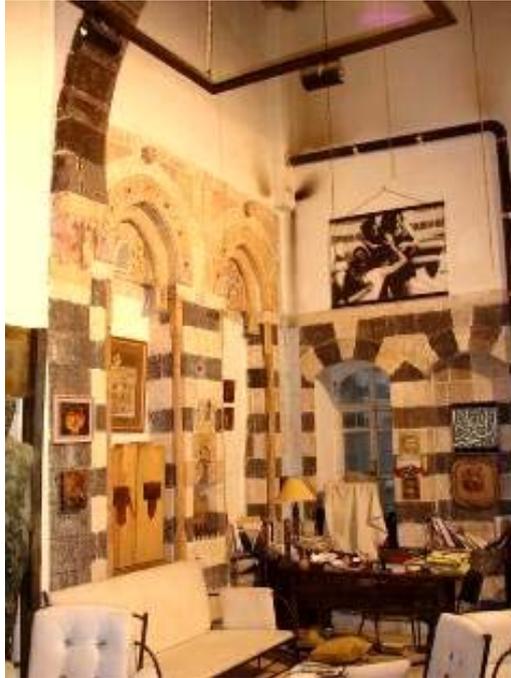
Abb. 1024: Haus Kataster-Nr. XI/2-200, östlicher Murabbaʿ (Weber)

gut, jüngere Umbauten.

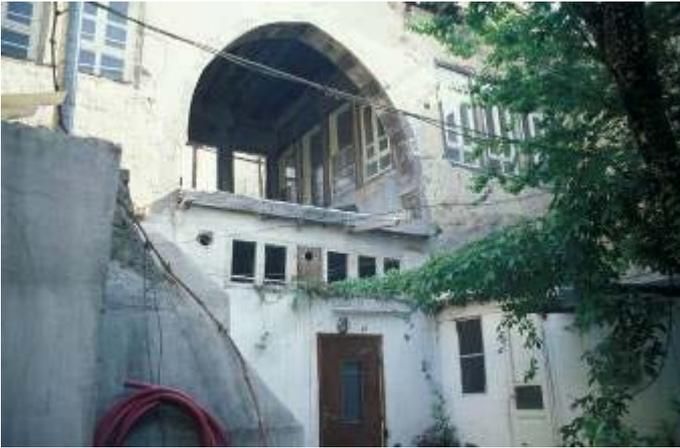
Abb. 1025: Bayt al-Farah, Ġuwwānī, Īwān (Weber)

Bauhistorisch: keine spezifische Bedeutung.

Erhaltungszustand: stark verbaut.

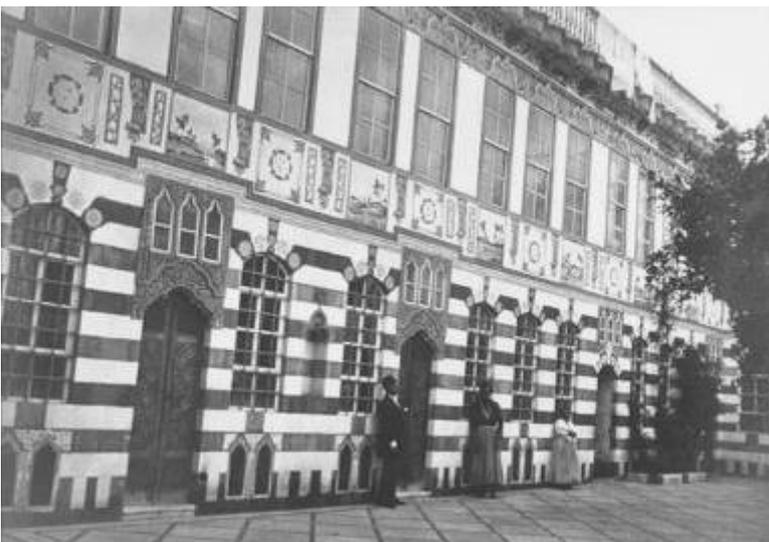
Abb. 1026: Bayt Niyādū, Hoffassade, ca. 1890
(Mit freundlicher Genehmigung: Fine Arts Library, HCL)

Erhaltungszustand: verbaut und verfallend.

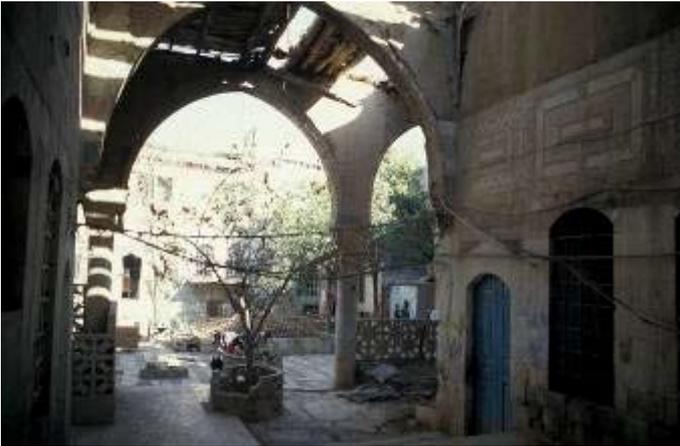
Abb. 1030: Bayt al-Mu'allim / Farḥī, Īwān mit Riwāq (Weber)

Erhaltungszustand: verfallend, wird seit 2006 in ein Luxushotel umgebaut.

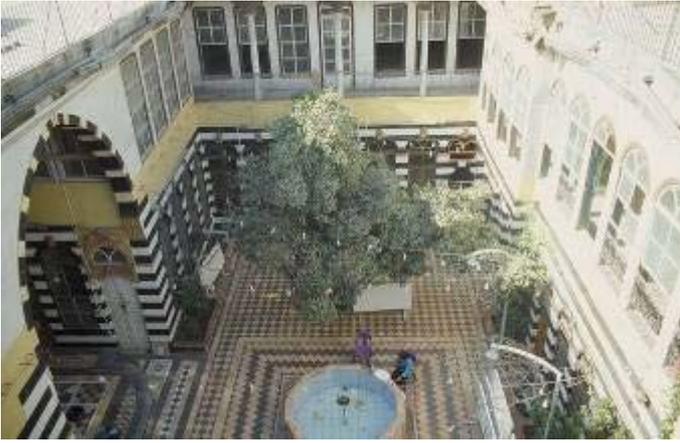
Abb. 1031: Bayt al-Ḥalbāwī, Blick auf die Westseite (Weber)

Erhaltungszustand: gut, doch jüngst schlecht erneuert.

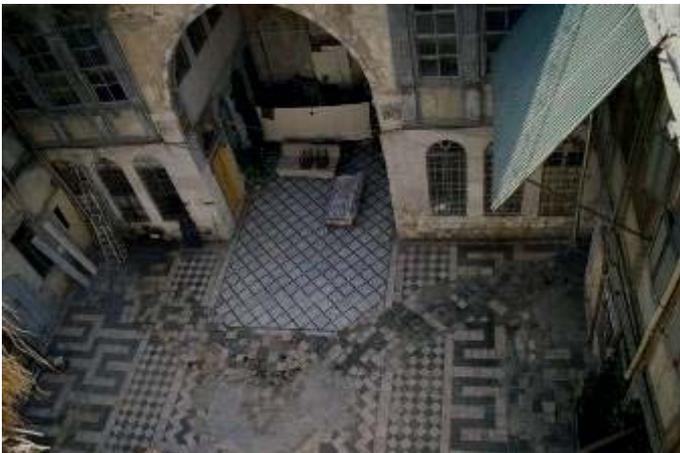
Abb. 1032: Bayt Labīb Ġārgūr, Hof (Weber)

Erhaltungszustand: gut.

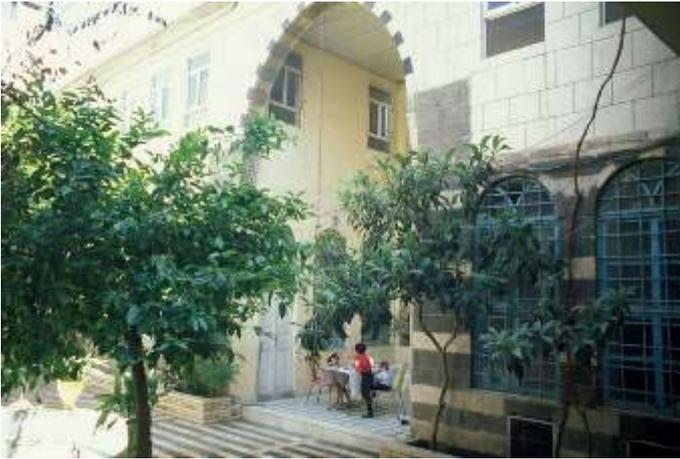
Abb. 1033: Bayt Ġāġātī, Īwān (Weber)

Bauhistorisch: keine spezifische Bedeutung.

Erhaltungszustand: gut.

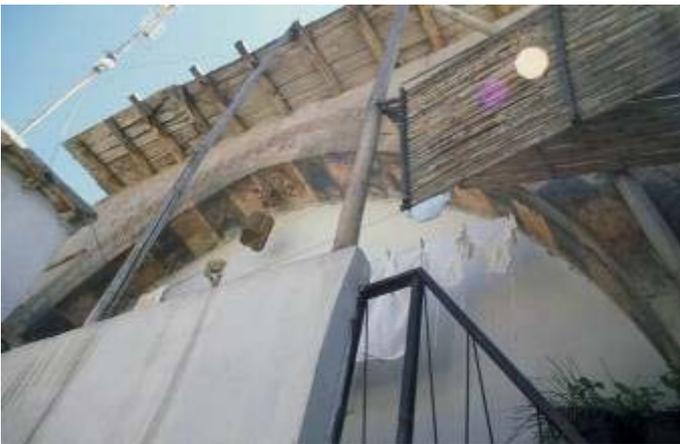
Abb. 1034: Bayt Nasīm Matlūn, verbauter Īwān (Weber)

Bauhistorisch: von besonderer Bedeutung.

Erhaltungszustand: stark verbaut und verfallen.

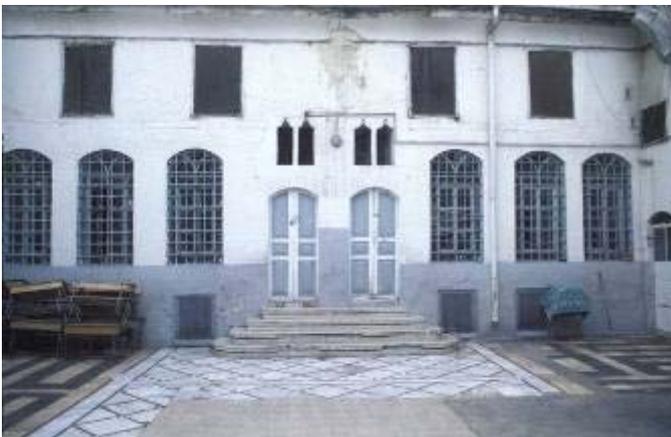
Abb. 1035: Bayt / Madrasat al-Ḥayāh al-Ḥāṣṣa, Nordfassade (Weber)

Erhaltungszustand: gut.

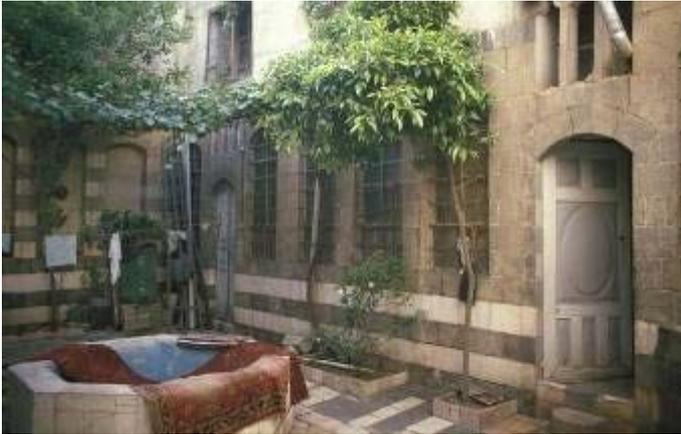
Abb. 1036: Bayt 'Aflaq, Hof (Weber)

Bauhistorisch: Keine spezifische Bedeutung.

Erhaltungszustand: gut.

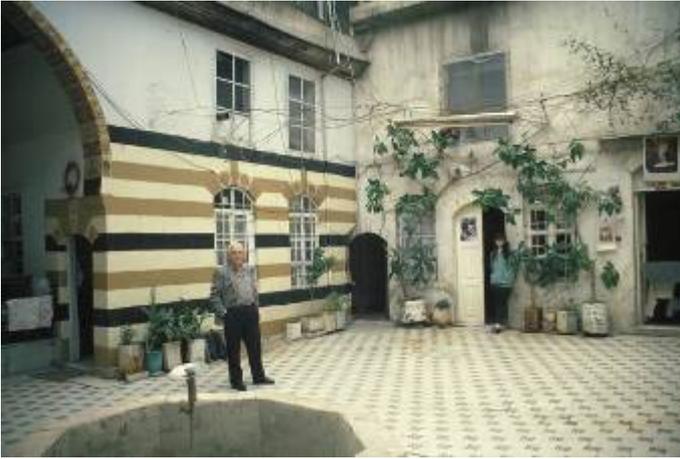
Abb. 1037: Bayt Hawāwīnī, Südwestecke Hof (Weber)

Bauhistorisch: von besonderer Bedeutung.

Erhaltungszustand: gut.

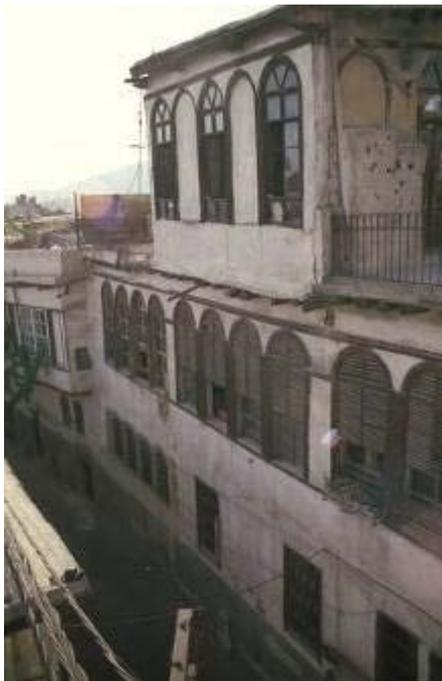
Abb. 1038: Bayt al-Fākahānī,
Straßenfassade (Weber)

Erhaltungszustand: gut.

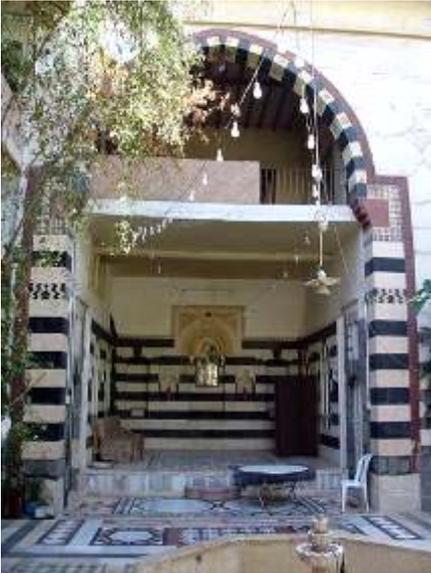
Abb. 1039: Bayt aš-Šawīš al-Anṭaklī, Īwān (Weber)

Bauhistorisch: von besonderer Bedeutung.

Erhaltungszustand: gut, Westseite jüngst erneuert.

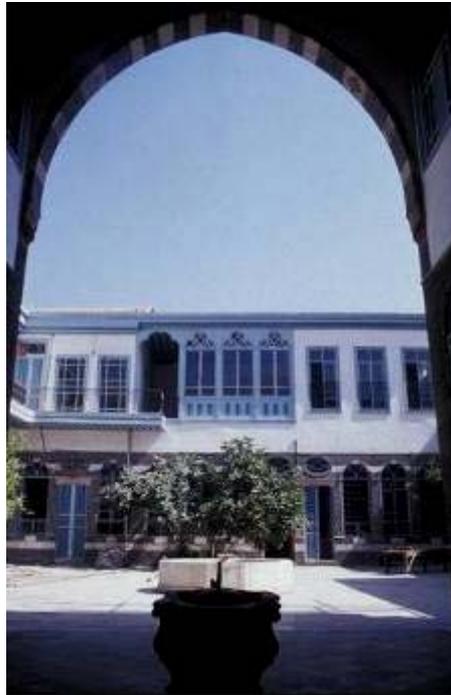
Abb. 1042: Bayt Sādāt, Hof Nordseite (Weber)

Haus mit zwei wichtigen Bauphasen. Bausubstanz aus dem späten 19. Jh. Hoher Īwān mit Farbpastenspolien und Muqarnas-Kämpfern des 16. Jh. Brunnen, und Nischen stammen aus der aus der Wende 18. / 19. Jh. Basaltbauweise. Fronthaus wird durch einen Konak gebildet.

Erhaltungszustand: teilweise gut, aber Nordseite 2003 abgebrannt.

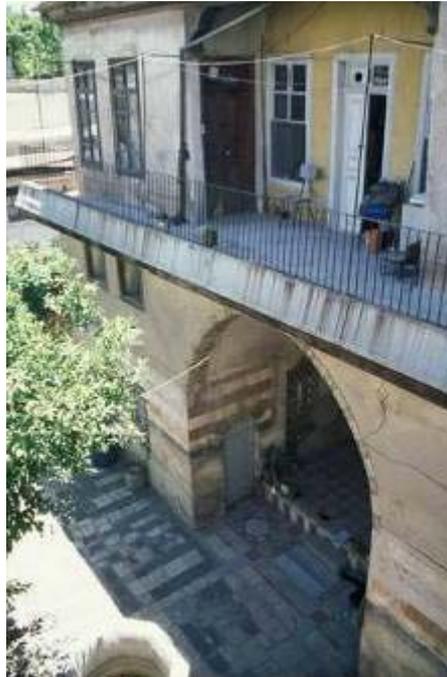
Abb. 1043: Bayt al-Laḥḥām, Īwān im Süden (Weber)

Haus mit zwei wichtigen Bauphasen. Bausubstanz des EG aus dem späten 17. Jh., OG aus dem späten 19. Jh. EG mit reichem Farbpastendekor des späten 17. Jh. Qā'a (N) besonders reich ausgestattet. Ostseite abgetrennt, dortiger zweiter kleiner Īwān (O) zugesetzt.

Erhaltungszustand: gut.

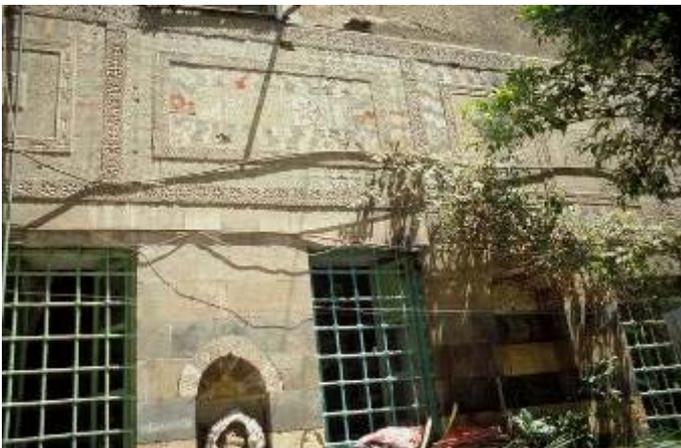
Abb. 1044: Bayt as-Sa'āda, Hof, Fassade der Qā'a (Weber)

Haus mit drei wichtigen Bauphasen. Bausubstanz stammt größtenteils aus dem späten 16. Jh. oder frühen 17. Jh. Die Farbpasten zeigen viele Parallelen zum Bayt as-Sallūm [749]. Nordseite außen mit sehr schönen Farbpasten in breiten Feldern. Innen zwei parallele Räume mit jeweils einem Ṭazar nach Norden. Decke Westraum (heute getrennte Wohnung durch Zwischendecke) mit schönen Holzmalereien. Südseite: Īwān wahrscheinlich 16. oder 17. Jh. mit Farbpasten über den Bogenkämpfern, Holzpaneeldecke zugehängt. Seitenflügel westlich 18. Jh. und Flügel östlich aus dem aus dem frühen 20. Jh. Holzeinbau im Īwān (S) im späten 19. Jh. oder aus dem frühen 20. Jh. Nordseite EG, seit 1951 Bayt Ḥannā, OG Bayt Tūmā, Südseite EG seit Bayt al-Bāṣā, OG und Ost-Murabba^c EG seit ca. 1945 Bayt Bawwāb.

Erhaltungszustand: gefährdet.

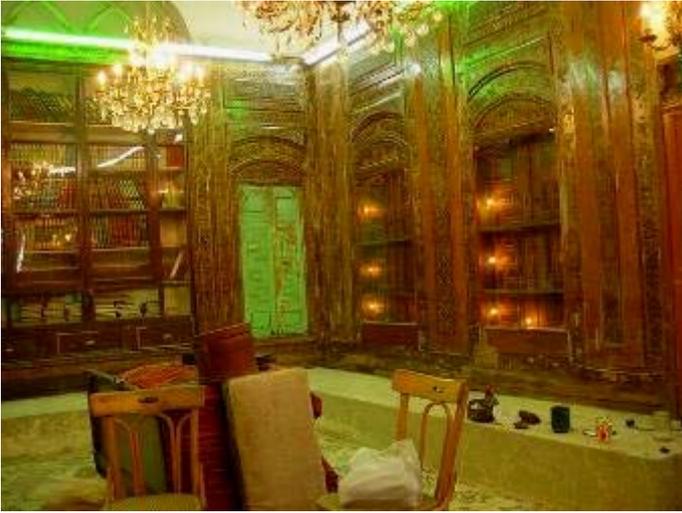
Erhaltungszustand: modern renoviert.

Abb. 1045: Bayt al-Ġibbāwī, Qā'a während Bauarbeiten (Weber)

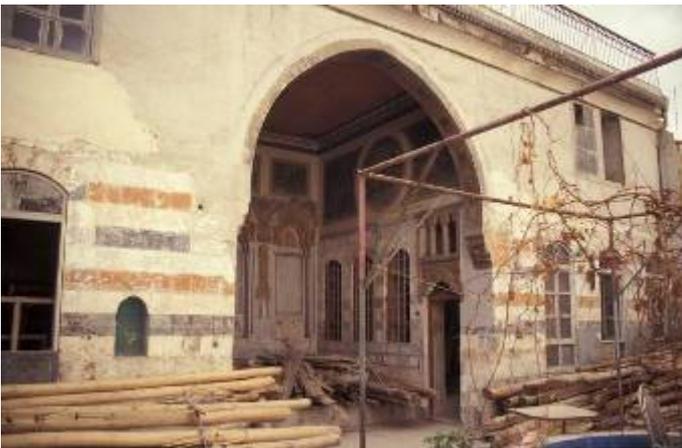
Abb. 1046: Bayt at-Tāna, Īwān (Weber)

Haus mit zwei wichtigen Bauphasen. Bausubstanz aus der Mitte des 18. Jh. Umbau Mitte des 19. Jh. Fassade des Īwān stammt mit den Muqarnas-Kämpfern aus der Mitte des 18. Jh. Renoviert 1826 (Inscription). Inschrift der Boiserie im Nordzimmer datiert 1273/1856. Die Wandmalereien mit Motiven des Bosphorus sind sehr verwandt zu denen im Bayt Šāmiya [571] und stammen wahrscheinlich von der gleichen Malerwerkstatt aus den fünfziger oder sechziger Jahren des 19. Jh.

Erhaltungszustand: 1994 renoviert.

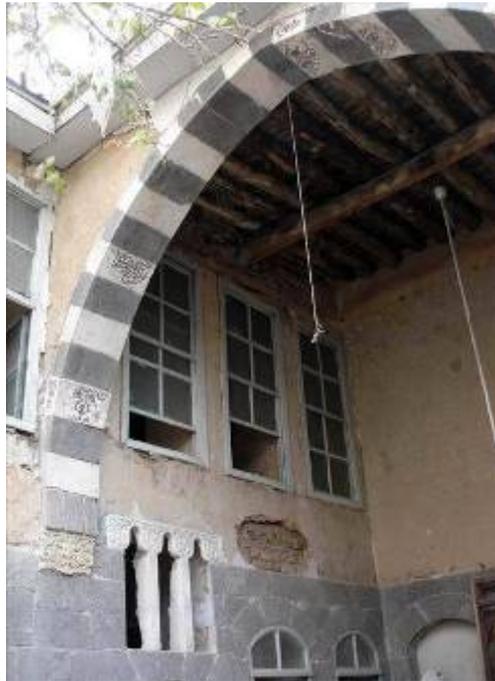
Abb. 1048: Haus Kataster-Nr. XII/2-250, Īwān (Weber)

Haus mit mehreren wichtigen Bauphasen. Zwei Zimmer auf der Ostseite wahrscheinlich aus dem frühen 16. Jahrhundert oder sogar aus dem späten 15. Jahrhundert. Ziehbrunnen in der Hoffassade dieser Räume. Haus wurde im späten 19. Jahrhundert umgebaut, Īwān-Bogen mit Farbpastenspolien aus dem späten 16. Jahrhundert.

gut, jüngst erneuert

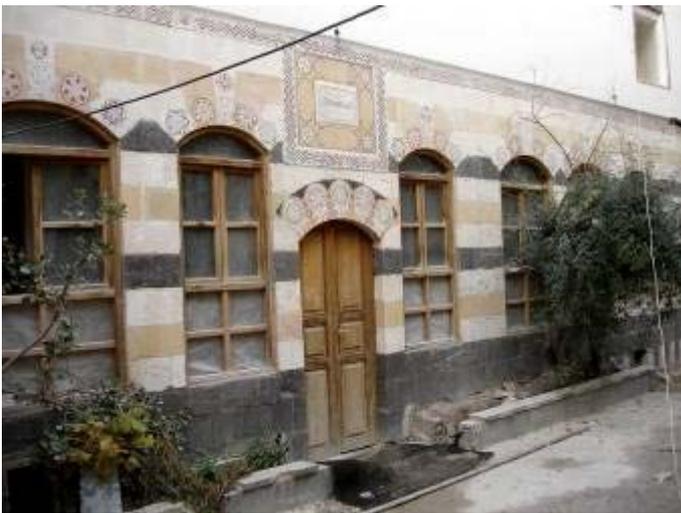
Abb. 1049: Haus Kataster-Nr. XII/2-251, Īwān (Weber)

Innerer Hof (Ġuwwānī) mit zwei wichtigen Bauphasen. Südseite im späten 19. Jahrhundert umgebaut, restliche Bausubstanz wie Qā'a (datiert 1170/1756-57). Vorhof (Barrānī) mit Farbpastenspolien aus dem 17. Jahrhundert.

Erhaltungszustand: gut, jüngst erneuert.

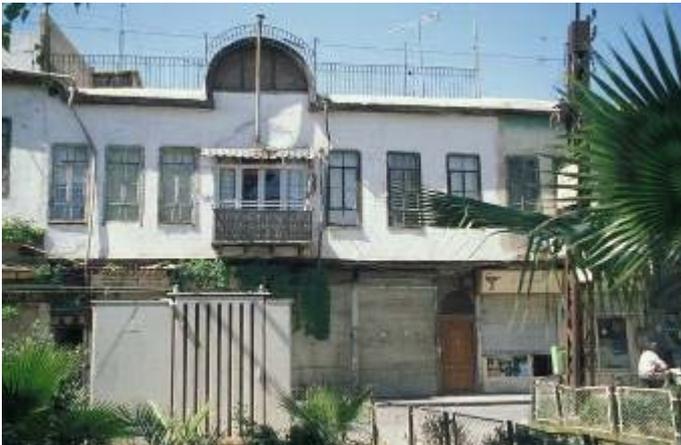
Abb. 1050: Bayt al-Ḥayyāt, Straßenfassade (Weber)

Haus mit einer wichtigen Bauphase. Bausubstanz aus dem späten 19. Jh. EG Basaltbauweise mit großen Läden und OG im Konakstil aus dem späten 19. Jh. mit zwei kleinen, überwölbten rechteckigen Sofas in der linken und rechten Wohneinheit. Da zwei getrennte Eingänge zu beiden Sofas vorhanden sind, ist entweder die Unterteilung in Gästeteil und Familientrakt anzunehmen oder es handelte sich schon im 19. Jh. um zwei Wohneinheiten im Stile eines Zweifamilienwohnhauses.

Erhaltungszustand: gut.

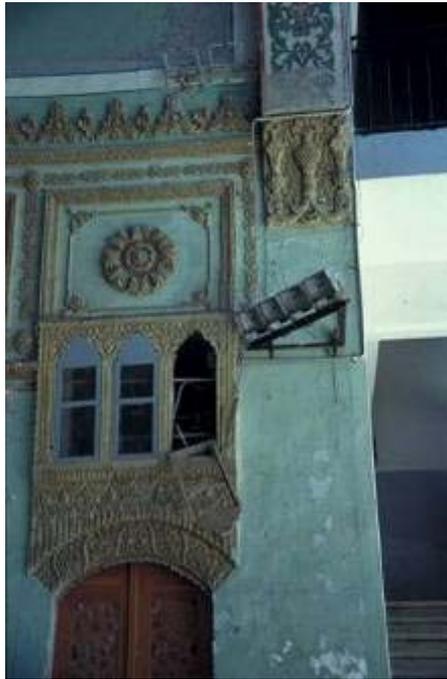
Abb. 1051: Bayt al-ʿAzm / Madrasa al-Muḥsinīya (Weber)

Haus mit zwei wichtigen Bauphasen. Bausubstanz aus dem 18. Jh. Umbau im späten 19. Jh.

Erhaltungszustand: gut, doch jüngst schlecht erneuert.

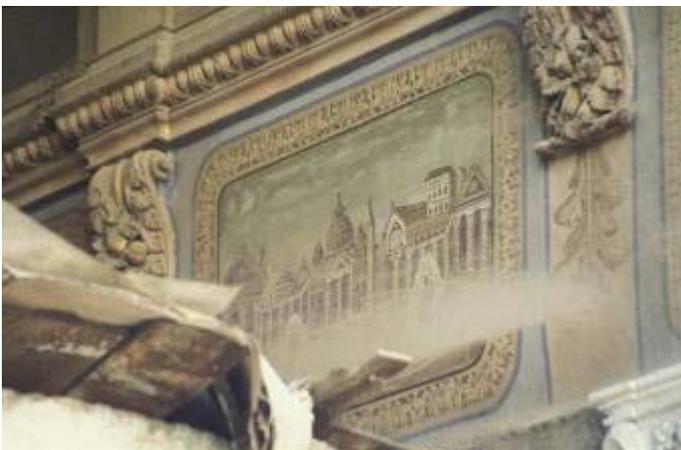
Abb. 1052: Bayt Sassūn, Wandmalerei (Vatikan) im Īwān (Weber)

Erhaltungszustand: gefährdet und verbaut.

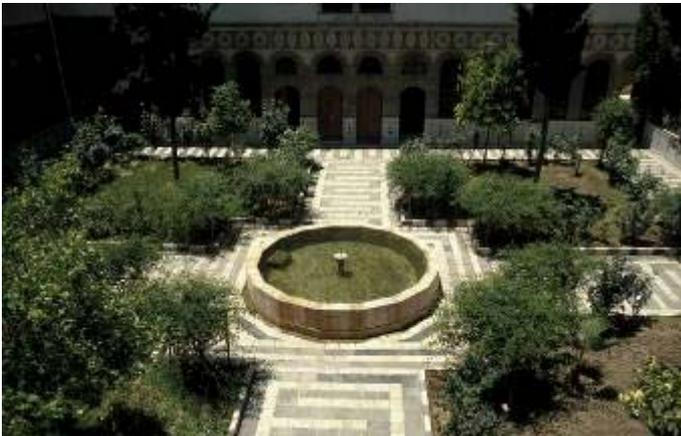
Abb. 1053: Bayt Yūsuf Afandī ʿAnbar, Ġuwwānī, Südseite (Weber)

Erhaltungszustand: gut, 1978 renoviert.

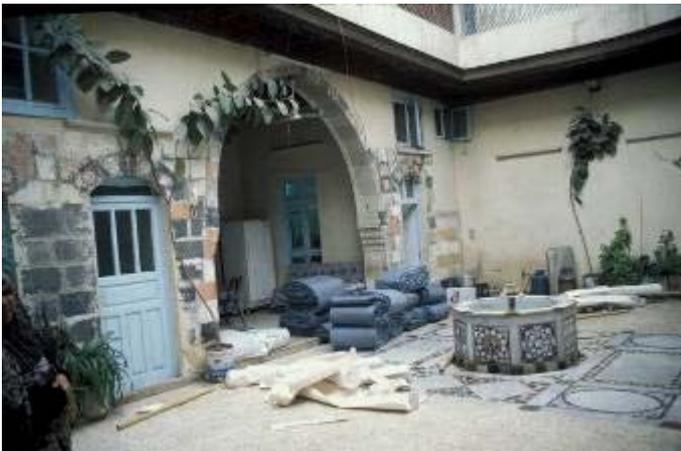
Abb. 1054: Haus Kataster-Nr. XII/2-304, Nordhof, Südseite (Weber)

Erhaltungszustand: gut.

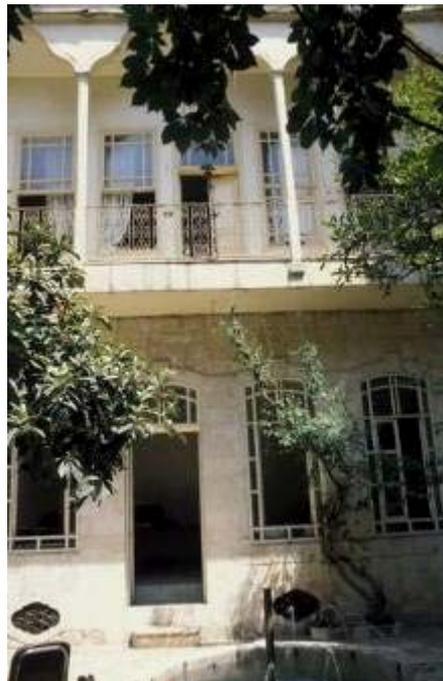
Abb. 1056: Bayt Ibrāhīm Ṭūṭaḥ,
Hof Nordfassade (Weber)

Erhaltungszustand: gut.

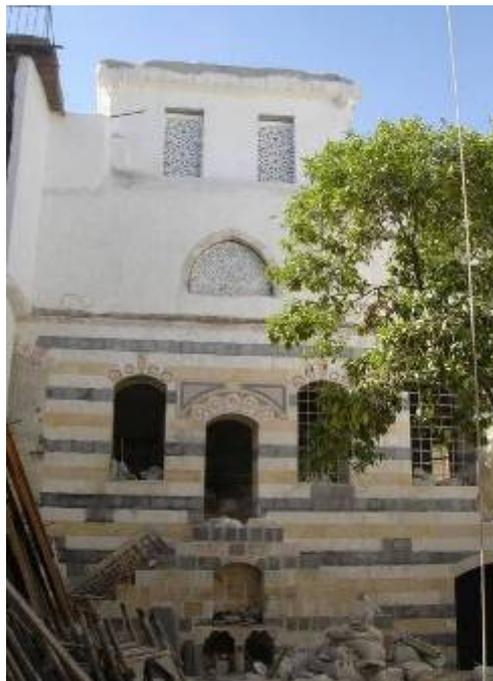
Abb. 1057: Bayt as-Safarḡalānī, Qā'a (Weber)

gut, jedoch zum Teil schlecht restauriert.

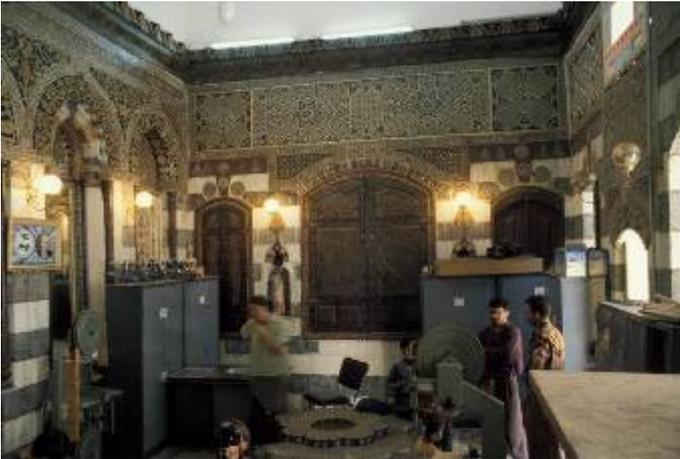
Abb. 1061: Bayt Āl al-Kasm, Qā'a (Weber)

Erhaltungszustand: gut, jedoch 1994 schlecht renoviert.

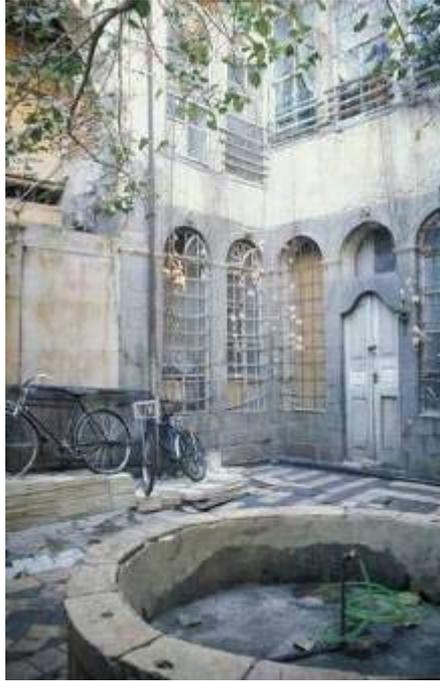
Abb. 1062: Bayt Tal'at Ġabrī, Barrānī (Weber)

verfallend, bzw. Westteil verbaut.

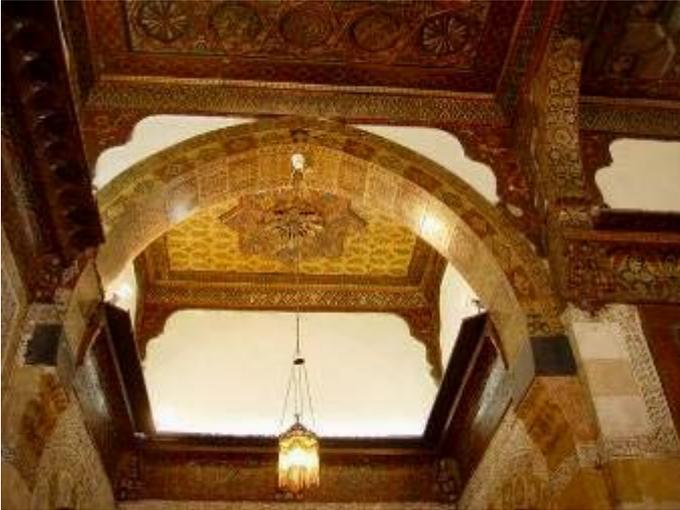
Abb. 1063: Bayt Aḥmad as-Sibā'ī / Bayt Ḥamza, kleine Qā'a (Weber)

Erhaltungszustand: gut.

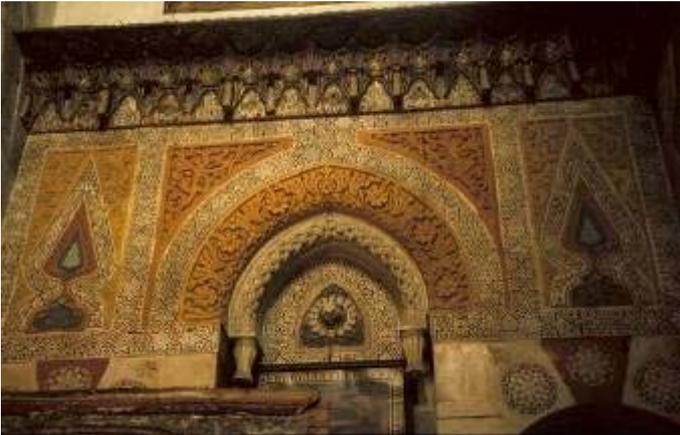
Abb. 1064: Bayt Ḥalālī, östlicher Murabbaʿ (Weber)

Erhaltungszustand: gut.

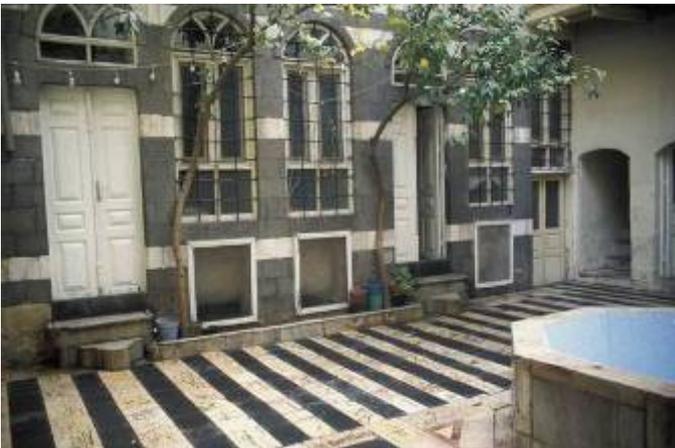
Abb. 1065: Bayt Rašīd, Hof (Weber)

Erhaltungszustand: gut.

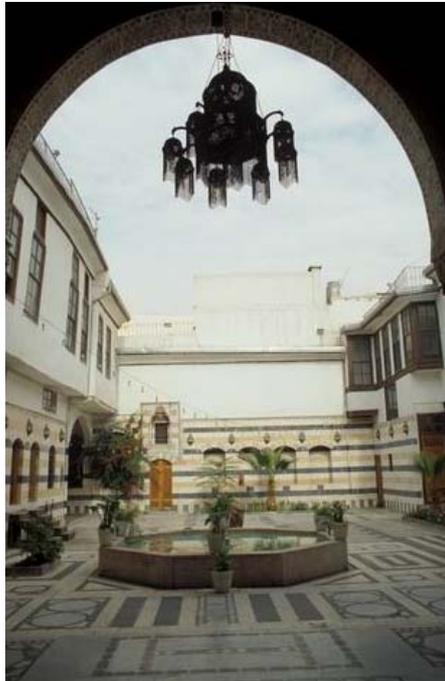
Abb. 1066: Bayt al-ʿAzm / Niẓām, Hof (Weber)

gut, da restauriert.

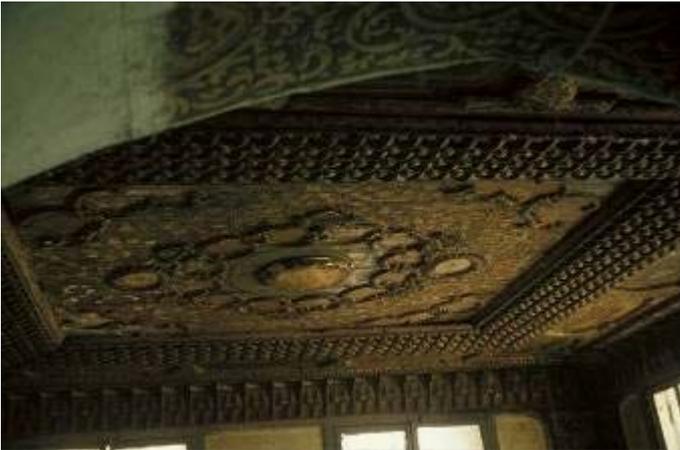
Abb. 1067: Bayt al-ʿAbda, südwestlicher Murabbaʿ (Weber)

Erhaltungszustand: schlecht, da verbaut. Reste gefährdet.

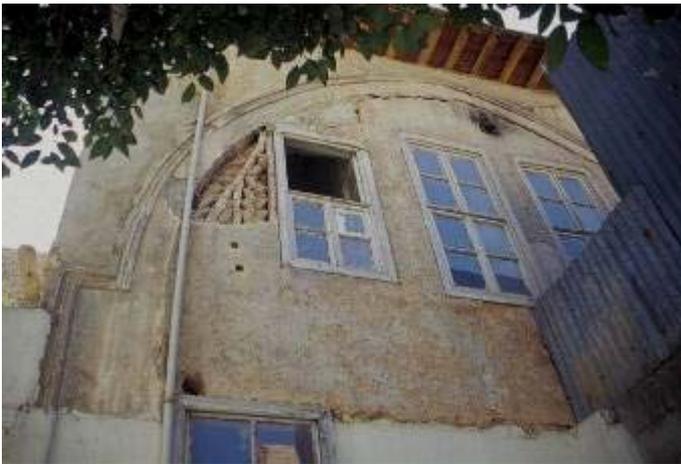
Abb. 1068: Bayt al-Miṣrī, Īwān (Weber)

Erhaltungszustand: verfallend und verbaut.

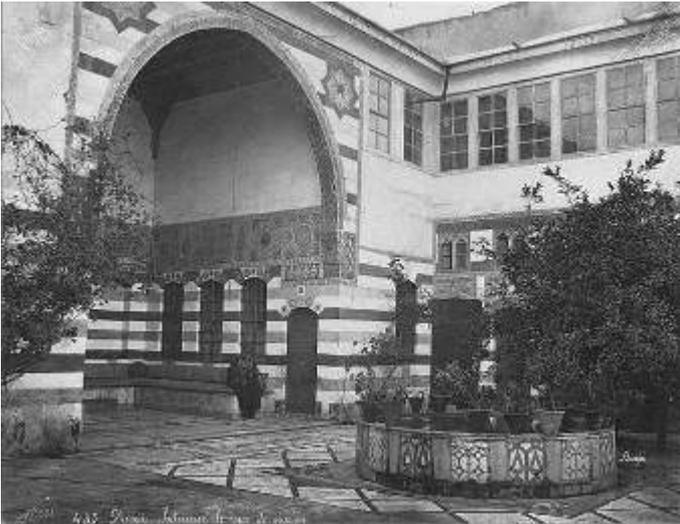
Abb. 1069: Bayt Ḥazīna-Kātibī, Īwān im Ġuwwānī, ca. 1890
(Library of Congress)

Erhaltungszustand: gut, da restauriert.

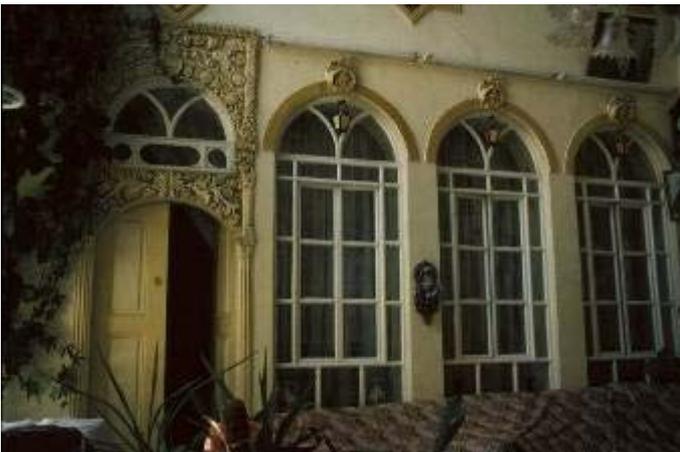
Abb. 1070: Bayt Nizār al-Qabbānī, Īwān (Weber)

Erhaltungszustand: gut, jedoch umgebaut.

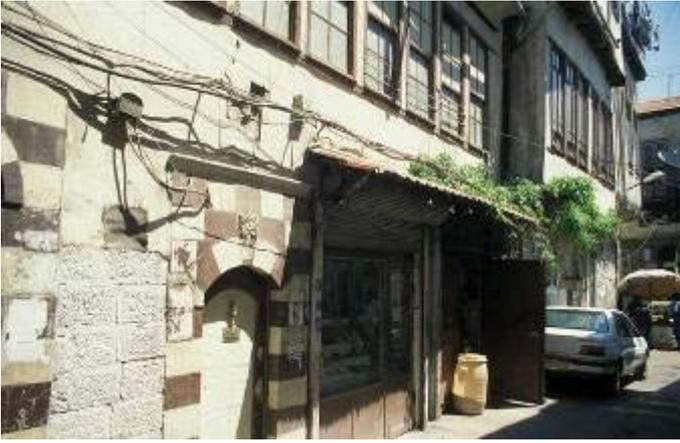
Abb. 1071: Haus Kataster-Nr. XIII/2-344 (Weber)

Haus mit einer wichtigen Bauphase. Bausubstanz aus dem frühen 20. Jh. Basaltbauweise. Ohne Hof.

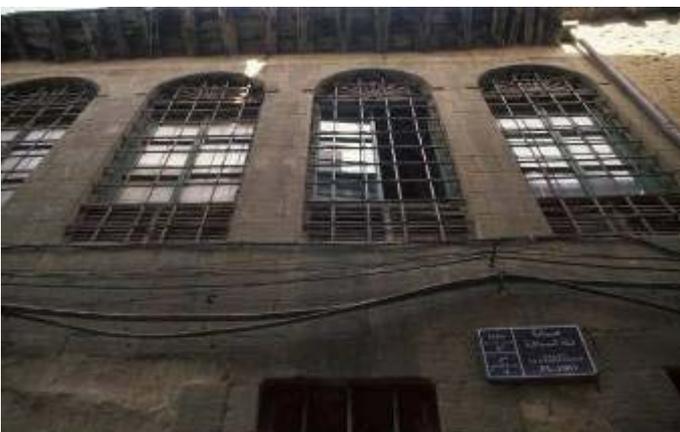
Abb. 1072: Bayt al-Qabbānī, Straßenfassade (Weber)

Haus mit mehreren wichtigen Bauphasen. Bausubstanz aus der Wende 18. Jh. / 19. und 19. / 20. Jh. Äußerer Hof (Dār al-Barrānī) ehemals im Verbund mit XIII/2-349. Bausubstanz EG und 1. OG Basaltbauweise aus der Wende 19. / 20. Jh. Südseite Hof 18. oder frühen 19. Jh. mit Spolien des Vorgängerbaus.

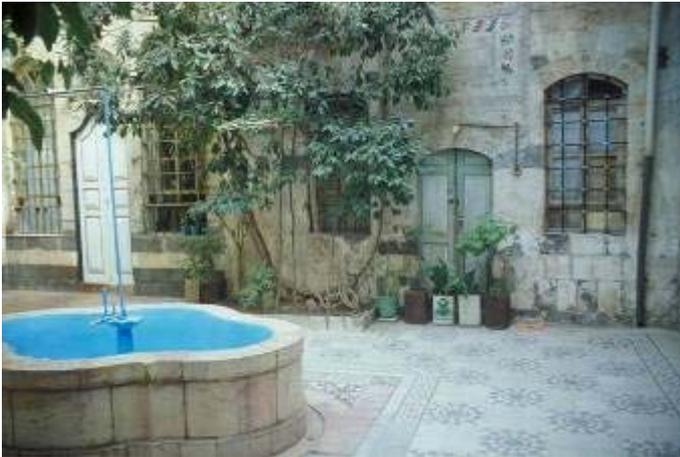
Abb. 1073: Bayt al-Qabbānī / al-Qaṣṣās, Hof Ostfassade (Weber)

Erhaltungszustand: gefährdet.

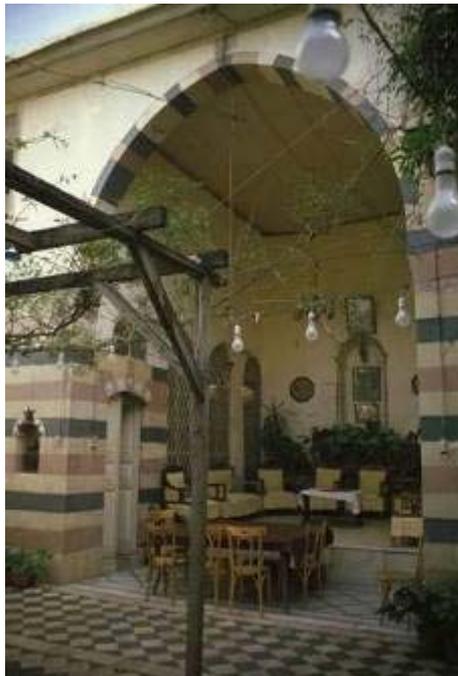
Abb. 1074: Bayt Sitt al-Banīn, Īwān (Weber)

Erhaltungszustand: gut.

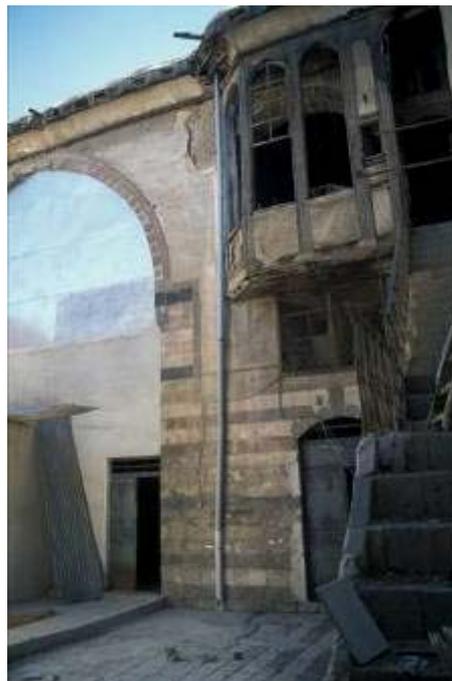
Abb. 1075: Bayt aš-Šabbāg, Īwān (Weber)

Erhaltungszustand: verfallend.
