Bayt al-Qudsī

Haus mit einer wichtigen Bauphase. Bausubstanz aus dem frühen 20. Jh. Basaltbauweise, OG im Konakstil. Straßenfassade in Stein.

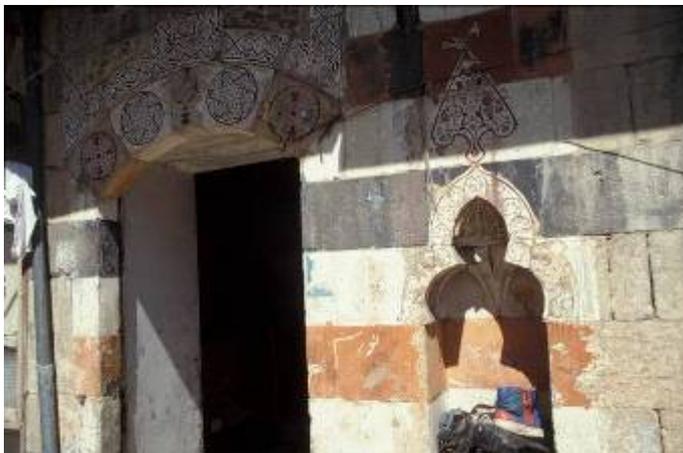
Abb. 1076: Bayt al-Kīwān, Hof Ostseite (Weber)

Haus mit einer wichtigen Bauphase. Bausubstanz aus dem frühen 19. Jh. Im EG reiche Farbpasten des späten 18. Jh. Nord- und Südzimmer im OG frühe Beispiele des neuen Dekorstils des 19. Jh. Ausmalung des Südzimmers unter anderem mit Wandmalereien (nicht mehr zu identifizierendes Stadtmotiv).

Erhaltungszustand: gut jedoch gefährdet. Nur noch Ostseite erhalten, Westseite Neubau.

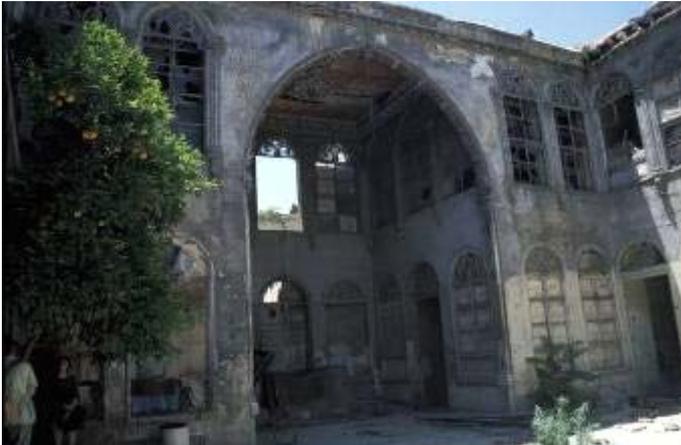
Abb. 1077: Bayt Ḥasan al-Quwatī, Īwān (Weber)

(Siehe auch S. 310 ff.) Haus mit einer wichtigen Bauphase. Bausubstanz aus dem späten 19. Jh. Finden sich im äußersten Nordosten des Hauses Mauern des Vorgängerbaus aus dem 18. Jh., so stammt das Gebäude ansonsten aus den sechziger oder siebziger Jahre des 19. Jh. Der Umbau geht auf Ḥasan ibn Muḥammad al-Quwatī (gest. 1323/1905-06, vgl. S. 74) zurück und eine Gerichtsakte belegt, dass 1304/1886 Ṣafīq, der Sohn von Ḥasan hier lebte. Im Norden große Ṣāliya mit Leinwanddecken und Stuckaturen wie im Bayt

Šāmīya und Yūsuf. Murabbaʿ mit Wandmalereien: Istanbul und der Topkapı Saray (Ostzimmer) und Festungsanlagen mit Kriegsschiffen (Westzimmer). Schöne Holzfassade im OG.

Erhaltungszustand: gefährdet, wird seit 2002 restauriert.

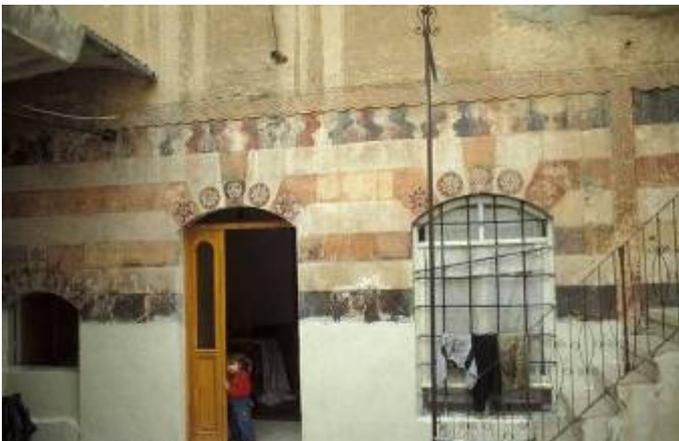
Abb. 1079: Bayt Sallūm, Hof Ostseite (Weber)

Haus mit zwei wichtigen Bauphasen. Bausubstanz aus dem frühen 17. Jh., Umbau aus dem späten 19. Jh. EG eines der wenigen Beispiele einer fast vollständig erhaltenen Bausubstanz und Farbpasten frühen 17. Jh. Viele Parallelen zum Bayt as-Sa'āda [676]. Kauf durch die Kaufmannsfamilie Sallūm, dabei Umbau im OG im späten 19. Jh. An der Straßenseite (N) Reste eines älteren Brunnens.

Erhaltungszustand: verfallend

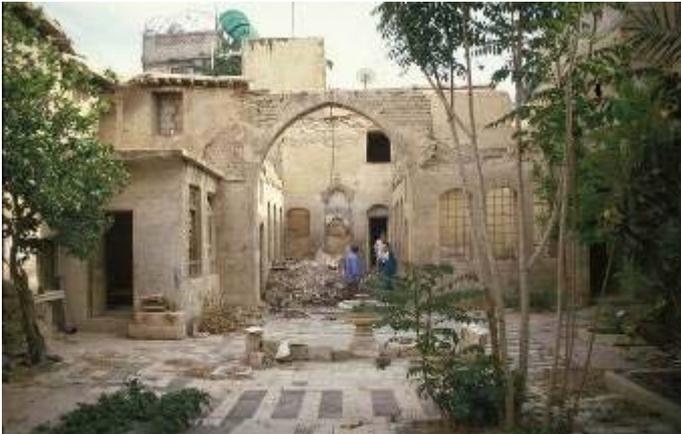
Abb. 1080: Bayt Sallūm, Īwān (Weber)

Haus mit mehreren wichtigen Bauphasen. Bausubstanz der Nordhälfte aus dem 15. (siehe S. 279), 18 Jh. und dem frühen 19. Jh. Qā'a (N) mit mamelukischer Fassade. Qā'a hatte einen Ṭazar nach Westen. Ostfassade stammt aus dem 18. Jh. Südhälfte mit dem Īwān wurde im frühen 19. Jh. errichtet. Qā'a mit Resten von Leinwanddecken. Seit circa 1940 Besitzerfamilie 'Arqsūī.

Erhaltungszustand: verfallend.

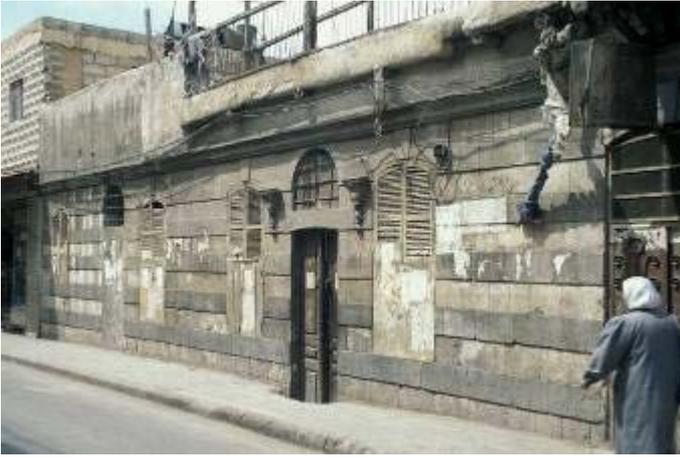
Abb. 1081: Haus Kataster-Nr. XIII/2-508, Straßenfassade (Weber)

Haus mit zwei wichtigen Bauphasen. Bausubstanz aus dem 18. Jh. Ostseite frühes 20. Jh. Südwestliche und nordwestliche Fassaden des sehr tief liegenden Hofes stammen wahrscheinlich aus dem 18. Jh. Ostseite in Basaltbauweise und Straßenseite aus dem frühen 20. Jh., erbaut bei einer Straßenerweiterung [420] wodurch der Hof verkleinert wurde.

Erhaltungszustand: gut.

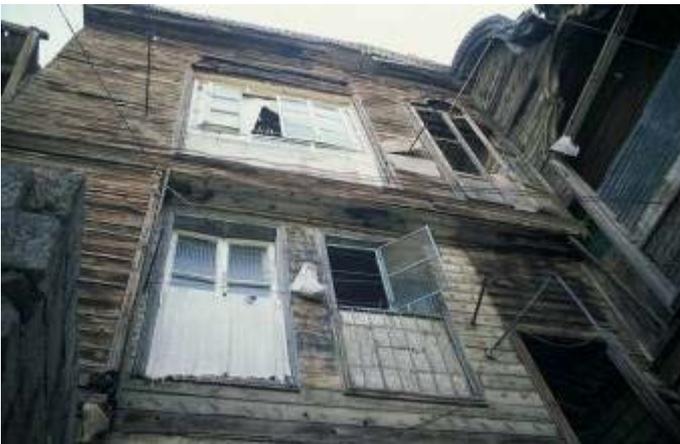
Abb. 1082: Bayt Šam‘āyā Afandī, Ostflügel (Weber)

Haus mit einer wichtigen Bauphase. Bausubstanz aus dem späten 19. Jh. Nach Qasātīlī zwischen 1865-1872 für mindestens 20 000 Osmanische Lira erbaut, gehört zu [753] und [756]. Hof und Außenfassade einheitlich wie Häuser in Istanbul oder Aleppo mit Holzleisten verkleidet. Spolien von frühosmanischen Farbpasten und Flechtbändern.

Erhaltungszustand: stark verbaut und verfallen.

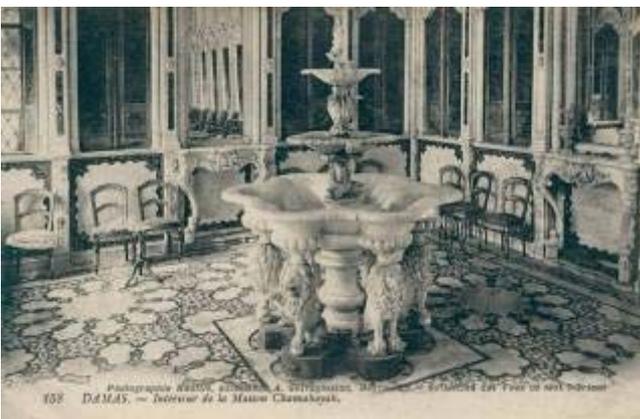
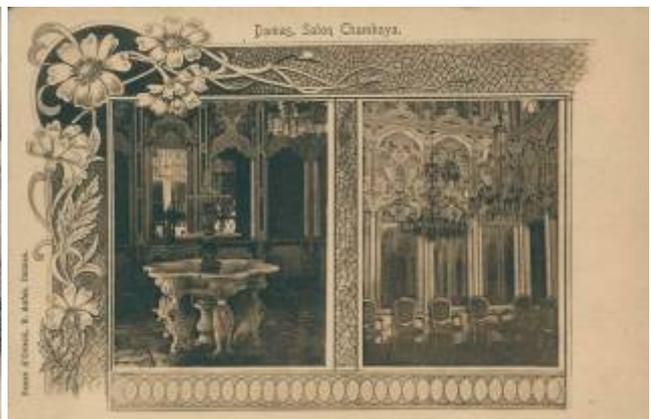
Abb. 1083: Bayt Šam‘āyā Afandī, Šāliya, ca. 1900
(Mit freundlicher Genehmigung: W.-D. Lemke)

Die prächtige Šāliya, die auf vielen Postkarten abgelichtet ist und mindestens zwei Bauphasen hatte, stammte wahrscheinlich aus dem großen, inzwischen verbauten Raum im Norden des Hofes und befindet sich heute im Haus Ġunblāṭ in der Nähe von Saida im Libanon.

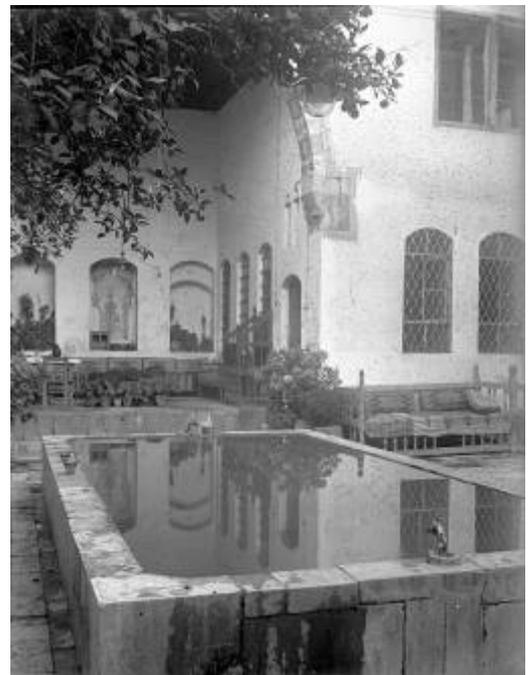
Abb. 1086: Bayt Šam‘āyā Afandī, Īwān, ca. 1910 (Mit freundlicher Genehmigung: DAI-Berlin/Reuther)

Haus mit mehreren wichtigen Bauphasen. Bausubstanz aus dem späten 17. und frühen 19. Jh., Umbau im späten 19. Jh. Haus gehört zu [752] und [756]. Īwān aus der ersten Bauphase. Am Eingang, Īwān, südlichen und westlichen Erdgeschoss Farbpasten und Ablauf des frühen 19. Jh. und eines der letzten Häuser im alten Stil. Farbpasten Paste in Paste mit neuen floralen Motiven. NW-Zimmer reich ausgestattet. Fassade Ostseite und Obergeschoss stammen aus der letzten Bauphase.

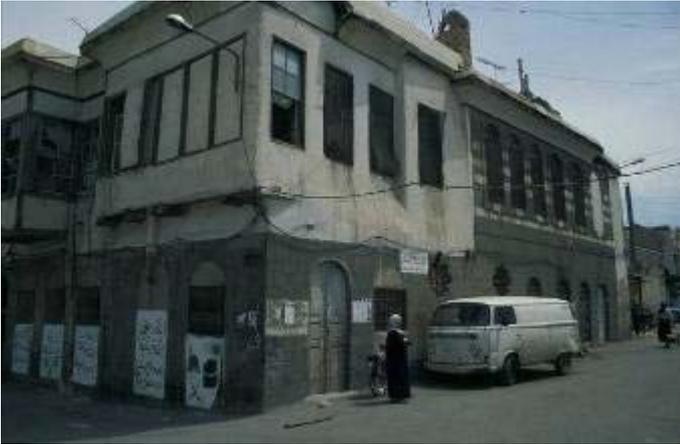
Abb. 1088: Bayt Aḥmad Niẓām, Straßenfassade Südwestecke (Weber)

Haus mit mehreren wichtigen Bauphasen. Bausubstanz aus der späten ersten Hälfte des 19. Jhs. und der Wende 19. / 20. Jh. Das Haus bildete ehemals den südwestlichen Hof des Bayt Šam‘āyā Afandī [752] und [753]. EG sehr schöne Basaltbauweise, OG Konakstil. OG Zimmer mit besonders prächtiger Ausstattung (Wandmalereien). Ehemals im Besitz von Aḥmad Nizām.

Erhaltungszustand: gut.

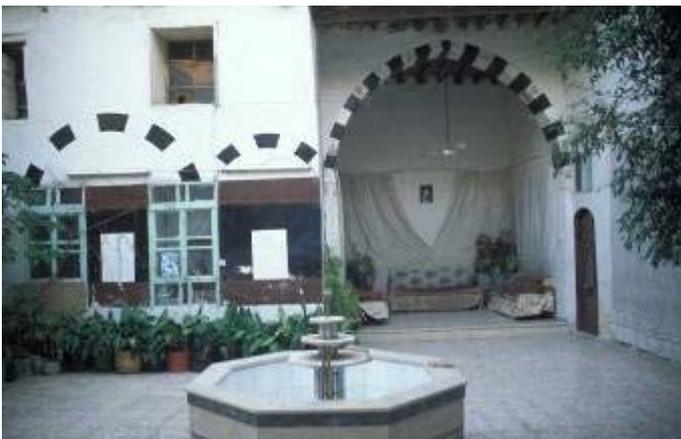
Abb. 1094: Bayt al-Ḥifnī, Hof Südseite (Weber)

Haus mit zwei wichtigen Bauphasen. Bausubstanz: Kleiner Īwān mit Farbpasten aus dem frühen 17. Jh. Im späten 19. Jh. vollständiger Umbau. Brunnen an der Straßenseite von ʿAbd al-Qādir ibn aš-Šayḥ Salīm al-Ḥifnī 1322/1904-05 errichtet [134]. Familie wohnt heute noch hier.

Erhaltungszustand: gut, jedoch modern erneuert.

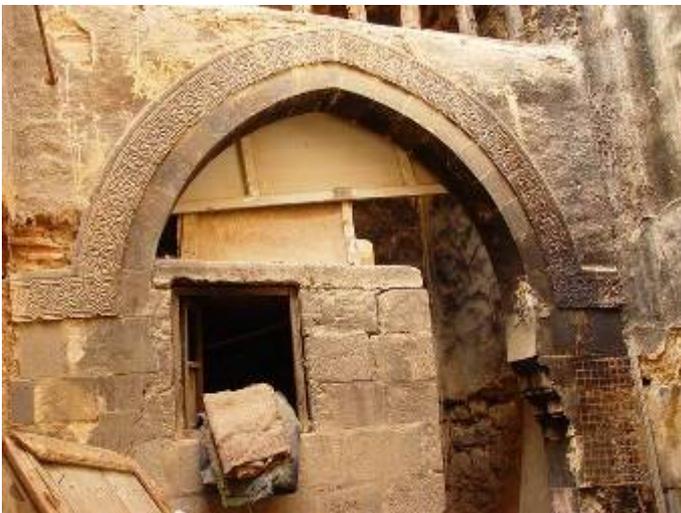
Erhaltungszustand: Neubauruine.

Abb. 1109: Zugang von der Madrasat Sulaymān Bāšā zu Kat. XVI-310 (Weber)
