**Bayt aš-Šayḥ Qaṭanā**

Haus mit zwei wichtigen Bauphasen. Bausubstanz größtenteils aus dem frühen 19. Jh., mit einigen Umbauten im späten 19. Jh. In Gerichtsakten von 1247/1832 und 1249/1834 wird es als Bayt aš-Šayḥ Qaṭanā genannt und 1321/1903 noch als Wohnhaus unter demselben Namen bezeichnet. 1327/1909 gehörte es der Erbegemeinschaft von Šādiq Afandī ibn Yaḥyā Afandī ibn aš-Šayḥ Sa'īd Qaṭanā.

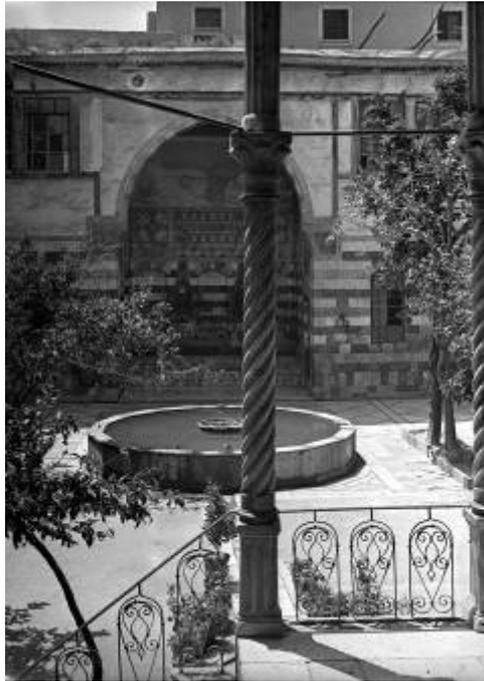
Abb. 1115: Bayt aš-Šayḥ Qaṭanā, Hof Südseite, ca. 1910  
(Mit freundlicher Genehmigung: DAI-Berlin/Reuther)

1983 zerstört.

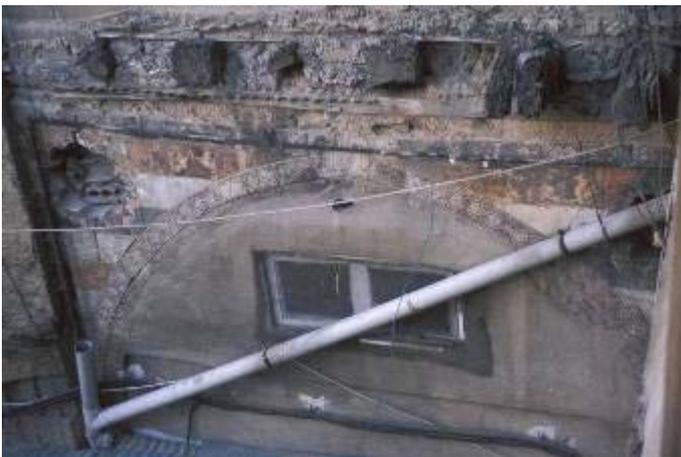
Abb. 1116: Bayt al-Qabāqībī, Īwān (Weber)

Haus mit zwei wichtigen Bauphasen. Bausubstanz aus dem 18. Jh. und aus der Wende 19. / 20. Jh. Īwān mit Resten der Farbpasten aus der ersten Bauphase. Erstes und zweites OG wahrscheinlich im Zuge der Wiederaufbauarbeiten nach dem Brand der Umayyadenmoschee 1893 errichtet. In Gerichtsakten 1264/1848 und 1323/1906 als Bayt al-Qabāqībī bezeichnet. 1906 noch an dieser Stelle als Wohnhaus erwähnt.

**Erhaltungszustand:** stark verbaut.

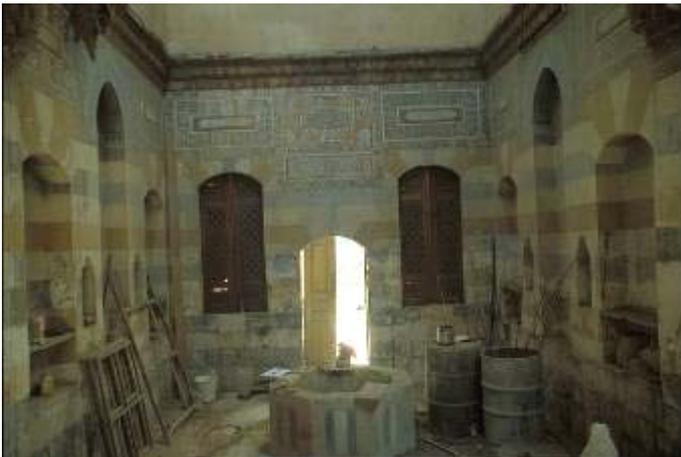
Abb. 1117: Bayt Sir-Amīnī, Ġuwwānī, Qā'a (Weber)

Haus mit einer wichtigen Bauphase. Bausubstanz aus dem späten 18. Jh. Qā'a mit sehr schöner Wandtäfelung. Türinschrift mit dem Datum 1190/1776-77.

**Erhaltungszustand:** 1997-99 gut restauriert.

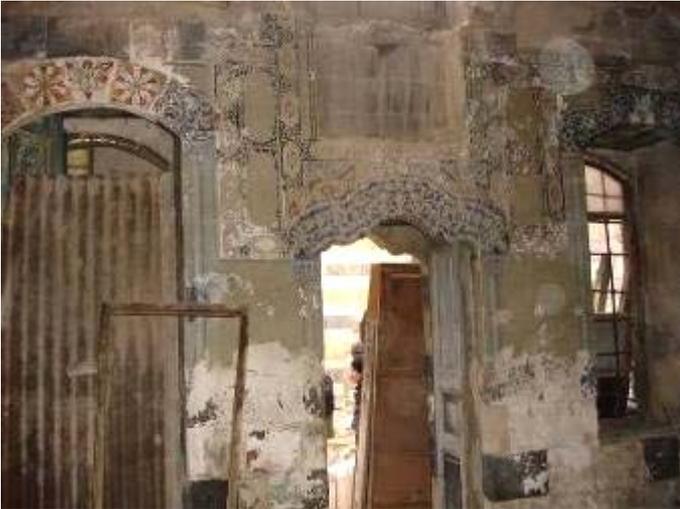
Abb. 1118: Bayt Sir-Amīnī, Ġuwwānī, Qā'a (Weber)

Haus mit mehreren wichtigen Bauphasen. Die Qā'a mit zwei Ṭazars stammt wie auch der nördliche Westflügel aus dem 16. Jahrhundert, wurde jedoch in der späten ersten Hälfte des 19. Jahrhunderts neu dekoriert und übermalt. Südliche Ostseite mit schönem Farbpastendekor aus dem späten 18. Jahrhundert. Südseite mit Īwān in Basaltbauweise der Wende 19./20. Jahrhundert.

**Erhaltungszustand:** verfallend, wurde jedoch 2005-06 restauriert.

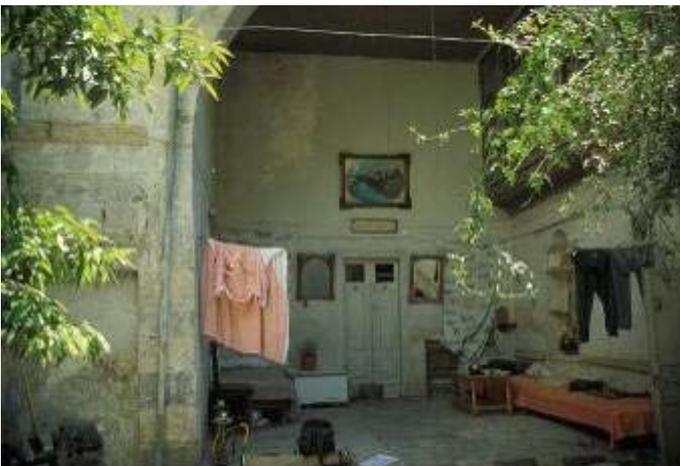
Abb. 1119: Bayt al-Bayrūtī, Hof (Weber)

Haus mit mehreren wichtigen Bauphasen. Bausubstanz aus dem späten 16. Jh., Umbau zur Wende 19. / 20. Jh. Durchgang zum südöstlichen Murabba<sup>c</sup> mit Bauresten (Farbpasten, Flechtbänder) aus dem späten 16. Jh. und schönen Marmorplatten vor dem Īwān aus der gleichen Zeit. Sehr schöner Erker im Īwān (S), der wie Brunnen und nördliche und westliche Hoffassade aus der aus der Wende 19. / 20. Jh. stammen. Haus seit mehreren Generationen im Familienbesitz.

**Erhaltungszustand:** gut, jedoch verbaut.

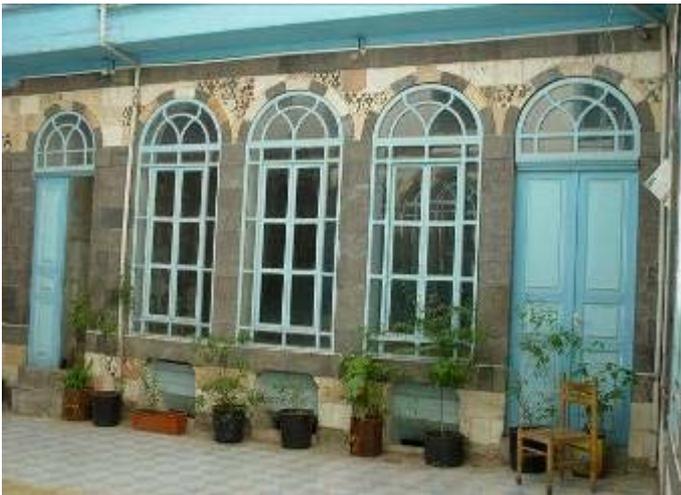
Abb. 1120: Bayt Ġum'a, Nordseite (Weber)

Haus mit zwei wichtigen Bauphasen. Bausubstanz aus der Wende 19. / 20. Jh., mit Verwendung vieler Farbpastenspolien aus dem späten 16. Jh. Insgesamt drei Stockwerke.

**Erhaltungszustand:** 1996 / 1997 restauriert.

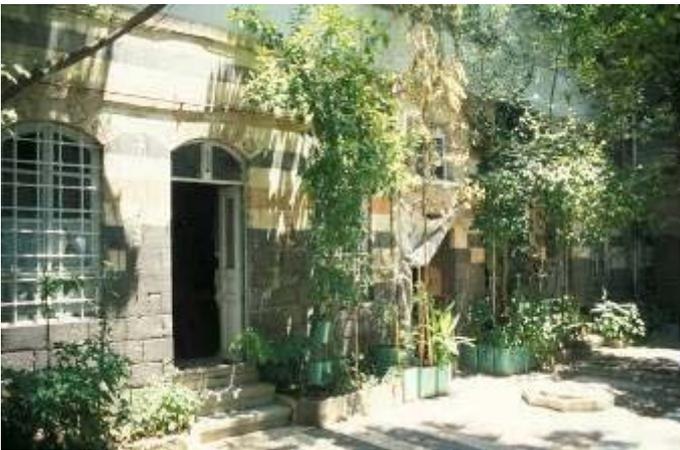
Abb. 1122: Bayt aš-Širāzī, Ġuwwānī, Eingang Qā'a, Labyrinthbrunnen unten rechts (Weber)

Haus mit zwei wichtigen Bauphasen. Bausubstanz aus dem 18. Jh. und dem späten 19. Jh. Bausubstanz des EG (mit schönen Farbpasten) stammt vollständig aus der ersten Bauphase, die durch Inschriften in der Qā'a (N) und im Īwān (S) 1178/1764-65 datiert ist. Qā'a reich ausgestattet mit sehr schönen Decken und drei Ṭazar, Hof mit kleinem 'Labyrinthbrunnen'. Eigenes Ḥammām aus dem 18. Jh. auf einem Vorgängerbau zwei Meter unter Hofniveau. OG Aufbau im Konakstil aus dem späten 19. Jh.

**Erhaltungszustand:** gut, jedoch verbaut (besonders der Īwān).

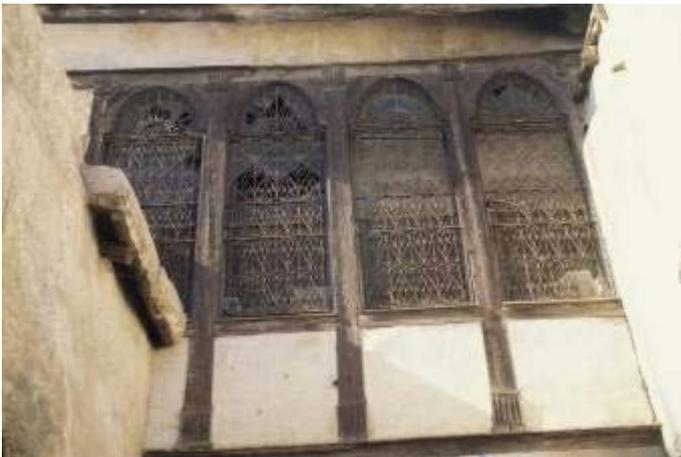
Abb. 1123: Bayt al-Bayraqdār, Sībāt (Weber)

Haus mit zwei wichtigen Bauphasen. Bausubstanz: Die Südseite des EGs des mittleren Hofes stammt aus dem 18. Jh. Restliche Bausubstanz auch in den anderen Höfen stammt aus dem späten 19. Jh. Der Ostflügel hat einen ungewöhnlichen Anbau im Konakstil über zwei OGs. Im Haus gibt es eine Šāliya, Sofa und einen Qaṣr als Straßenüberbau (Sībāt). Der Bauherr war Betreiber einer Mühle, Name weist jedoch auf eine militärische Laufbahn hin.

**Erhaltungszustand:** teilweise gefährdet, Westhälfte vollständig verbaut.

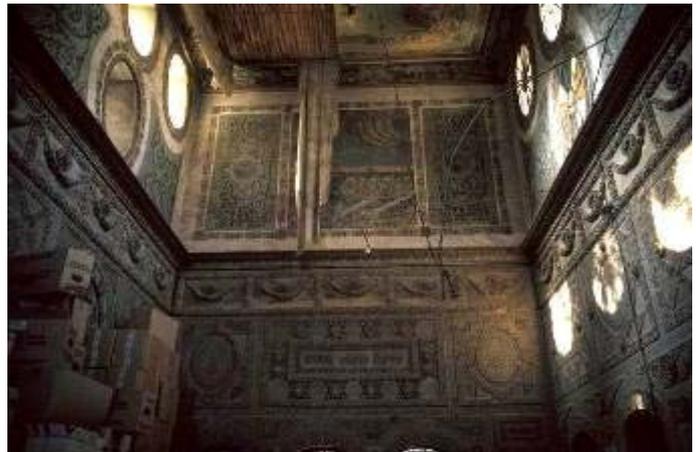
Abb. 1125: Bayt Saʿīd al-Quwatlī, östlicher Murabbaʿ / Qāʿa, untere Wandhälfte datiert 1216/1801-02 (Weber)

(Siehe auch S. 284, 373 ff., [301]) Haus mit mehreren wichtigen Bauphasen. Bausubstanz aus dem 15. Jh. Umbau um 1800, kleine Veränderungen um 1870. Im Īwān (S) zeigt sich unter der Ausstattung der Rück- und Seitenwände aus der zweiten Hälfte des 19. Jh. mamlukischer Dekor. Unter anderem lässt sich ein mamlukisches Kompositwappen mit Federkastenmotiv im Mittelsegment des späten 15. Jahrhunderts ausmachen. Auch das große Brunnenbecken und Teile der Nordfassade sind vom mamlukischen Bau erhalten geblieben. Möglicherweise Bayt Ardbaš das nach Ibn Ṭūlūn nördlich der Madrasa al-ʿAzīzīya lag. Schatkowski Schilcher spricht an diesem Ort von der schafīitischen Madrasa al-Bādīrāʿīya, verwechselt diese aber wahrscheinlich mit der benachbarten und abgetragenen Madrasa al-Murādīya al-Ġuwwānīya. Sonstige Bausubstanz der Süd-, Nord- und Ostseite stammen aus dem Umbau des Muftī ʿAbdallāh ibn Ṭāhīr al-Murādī (gest. 1797/98) aus dem späten 18. Jh., der erst nach seinem Tode abgeschlossen wurde. Zwei Boiserien im Westflügel sind nach Wulzinger / Watzinger (und nach ihnen aš-Šihābī und Sack) in das Jahr 1212/1797 datiert. Ich habe sechs Datierungen der sieben erhaltenen Boiserien finden können. Die Vertäfelung der westlichen Murabbaʿ stammt wie alle drei Boiserien im Westflügel und die nördliche Boiserie im Ostflügel aus dem Jahre 1215/1800-01. Die Vertäfelung im nördlichen OG ist 1218/1803-04 datiert. Auch die stilistisch vollkommen unterschiedliche und ihrer Zeit voraus greifenden Steinmetzarbeiten aus dem östlichen Murabbaʿ (in diesem Fall auch die Qāʿa) mit der Datierung (1216/1801-02) stammt aus diesem Umbau.

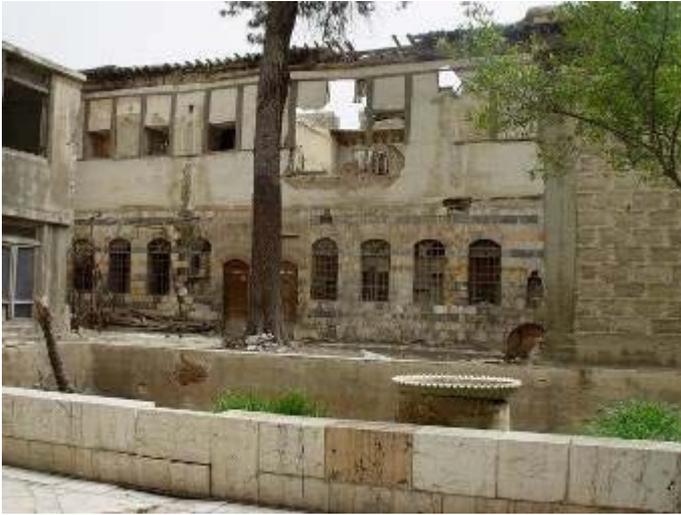
Abb. 1126: Bayt Sa'īd al-Quwatlī, Hof, Brunnen und Ostseite (Weber)

**Erhaltungszustand:** gefährdet.

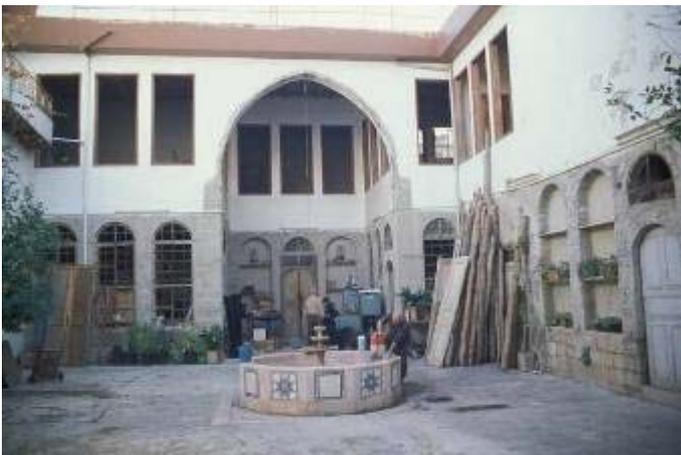
Abb. 1129: Bayt al-Ġazā'irī, Īwān (Weber)

Bausubstanz aus dem späten 19. Jh. Haus gehörte ehemals zur Gruppe der al-Ġazā'irī Häuser (XIX/3-992); Basaltbauweise.

**Erhaltungszustand:** bei Renovierung jüngst modern erneuert.

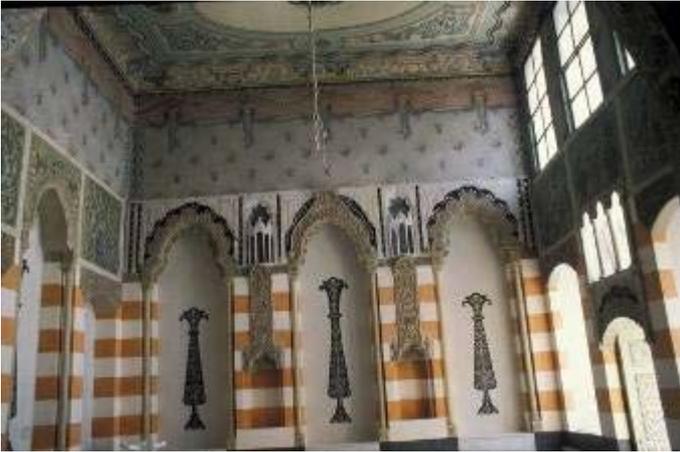
Abb. 1139: Bayt Qanbāzū, Qā'a vor dem Umbau (Weber)

**Erhaltungszustand:** gut, jedoch jüngst zum Teil sehr schlecht restauriert. 2004/05 Zerstörung der Qā'a und sehr schlechte Neudekoration.

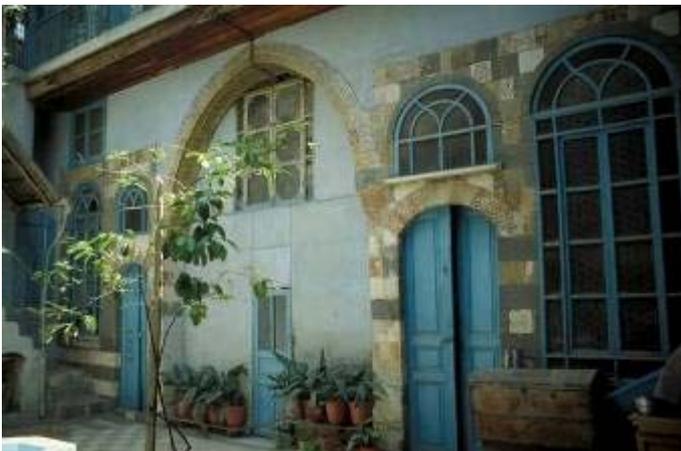
Abb. 1164: Bayt Qaḍamānī, Īwān (Weber)

Haus mit zwei wichtigen Bauphasen. Farbpasten aus der Wende 18. / 19. Jh. An verschiedenen Stellen verbaut. Bausubstanz überwiegend aus der Zeit 19. / 20. Jh. Seit 60 Jahren im Besitz der jetzigen Benutzer. Nach einer Gerichtsakte aus dem Jahre 1102/1691 befand sich hier wahrscheinlich das Bayt Kallāb

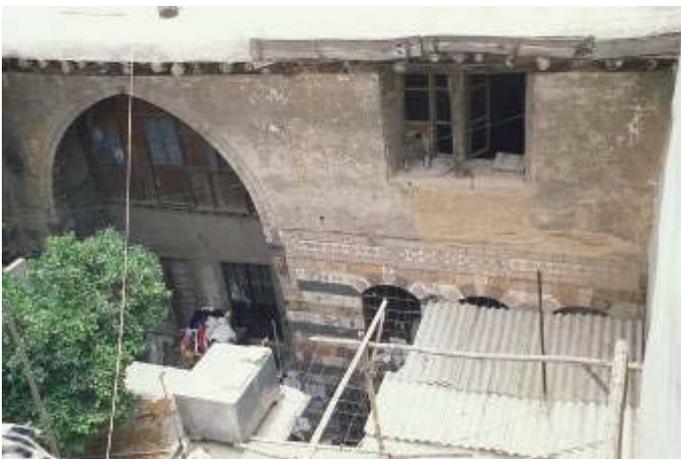
Abb. 1165: Bayt al-Ḥawrānīya, Barrānī, südlicher Īwān (Weber)

Haus mit einer wichtigen Bauphase. Bausubstanz aus der Wende 18. / 19. Jh. Dieses Gebäude ist als großer Außenhof (Dār al-Barrānī) Teil des weitläufigen Bayt al-Ḥawrānīya. Weitere Informationen zu diesem Haus unter XXI/2-957a [901] und XXI/2-961 [905]. Südlicher Īwān mit reichen Farbpasten (Paste in Paste) um 1800 entstanden. Großer Keller unter dem Īwān und in der Ostseite. Durch den Keller in der SW-Ecke Durchgang zum Ġuwwānī. Als Besonderheit befindet sich auf der Ostseite ein Īwān im 1. OG, der durch eine äußere Treppe Zugang erhält und über zwei Murabbaʿ verfügt. Die hier verwendeten Farbpasten sind Spolien aus dem 16. oder frühen 17. Jh. Im Norden befinden sich im Riwāq Stellplätze für Pferde. Unter dem Namen Wakālat ar-Ruzz im Besitz der Familie Šaʿbān.

**Bauhistorisch:** von besonderer Bedeutung.  
**Nutzungsänderung:** Geschäfte.  
**Erhaltungszustand:** verfallend und verbaut.

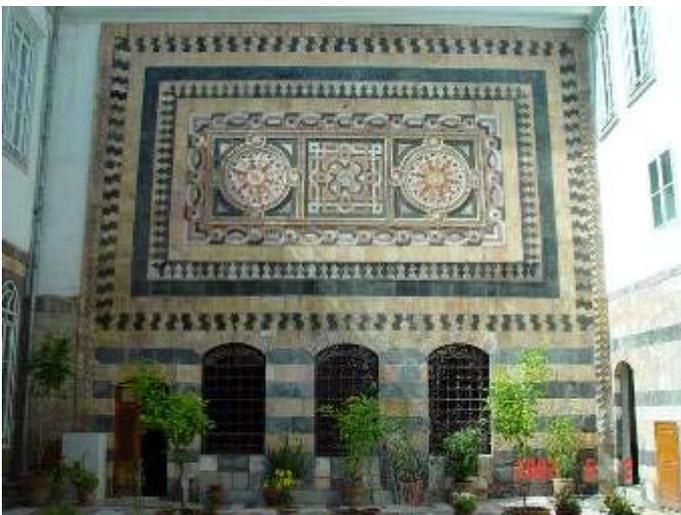
Abb. 1166: Bayt al-‘Aqqād, Ğuwwānī, Fassade der Qā‘a (Weber)

Phase 5: Circa 1905 Einbau der Seitenflügel. Ost- und Westseite EG Basaltbauweise, OG Konakstil. In dieser Zeit wurden auch die Innenfassaden des Īwān, die westliche Murabba‘ und der Küchentrakt umgebaut (siehe Skovgaard-Petersen / Weber).

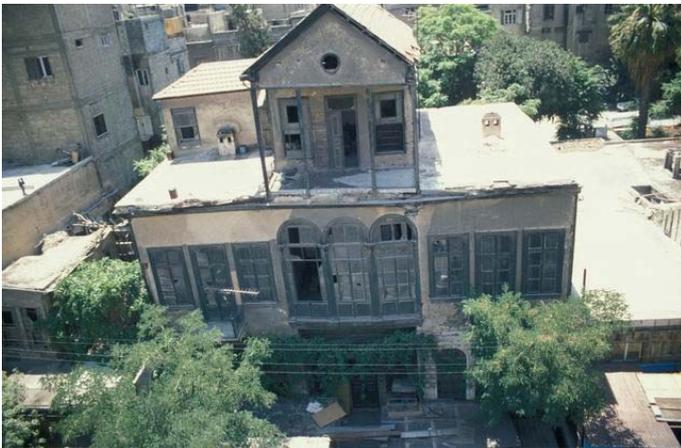
Abb. 1199: Bayt Ġabrī, Straßenfassade (Weber)

(Grundrisse S. 346 f.) Haus mit einer wichtigen Bauphase. Bausubstanz aus der Wende 19. / 20. Jh. Erbaut durch Šālīḥ Ḥālīd Ġabrī. EG als Rustika, OG Konakstil mit rechteckiger Sofa und einer abschließenden Franka. Foto, datiert 1917, bezeichnet das Haus als Deutsches Militärheim.

**Erhaltungszustand:** gefährdet.
