Aus der Klinik für Zahnärztliche Prothetik, Alterszahnmedizin und  
Funktionslehre der Medizinischen Fakultät Charité – Universitätsmedizin Berlin

DISSERTATION

In-Vitro-Untersuchung zum Reinigungserfolg zementierter  
Suprakonstruktionen auf Tissue-Level-Implantaten unter  
besonderer Berücksichtigung der Kronenrandlage

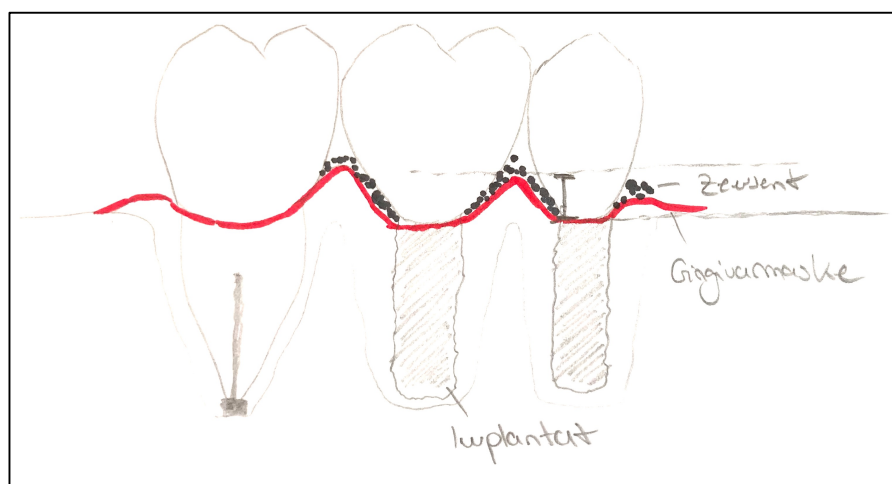
Abbildung 3 Versuchsskizze Reinigungserfolg

Der primäre Versuchsaufbau zum Reinigungserfolg gestaltete sich wie folgt. Zunächst wurde eine Negativform durch die für die jeweilige Versuchsreihe entsprechenden Frasco-Zähne für anatomisch korrekt geformte Zähne durch Omnident Silikonabformmasse hergestellt. Nach Entfernen der Modellzähne aus dem Arbeitsmodell, wurden die Straumann Tissue-Level-Implantate in der Modellalveole durch Wachs auf der jeweiligen Versuchsreihe zugeordneten Untersuchungshöhe sub-, iso-, oder supragingival (vestibulärer Zahnfleischmaskenrand als Referenz) befestigt. Unter Verwendung der Negativform wurden die Suprakonstruktionen aus Provisorienkunststoff hergestellt, anatomisch korrekt durch Schleifinstrumente ausgeformt, sowie die Passung kontrolliert. Die folgende Befestigung der Suprakonstruktionen geschah nach Zementierungsprotokoll entsprechend den Versuchsreihen unter Einhaltung der vorgeschriebenen Anwendungsrichtlinien der Hersteller durch Glasionomer-Befestigungszement Ketac™ Cem, HARVARD Zinkoxidphosphatzement und Kuraray PANA VIA F2.0 Kunststoffzement. Der Versuchsaufbau wurde in die klinische Phantomeinheit zur Simulation der Lippen und Wangen sowie der erschwerten Zugänglichkeit distal der zweiten Prämolaren eingebracht. Anschließend wurde die Implantatoberfläche durch Edelstahl Universalküretten und Scaler, sowie Implant Deplaquers Kunststoffküretten maximal 7 Minuten (Effektivität der Reinigung, Wirtschaftlichkeit) pro untersuchtem Implantat unter Verwendung einer Lupe mit 2,5x Vergrößerung von Zementresten gereinigt. Der Reinigungserfolg wurde an jeweils sechs Messstellen bewertet. Approximal mesial, approximal distal, mesiobukkal, distobukkal, mesiooral und distooral. Dieses Prozedere wurde für alle 16 Versuchsreihen mit anschließender Untersuchung der Proben auf Zementrückstände wiederholt.

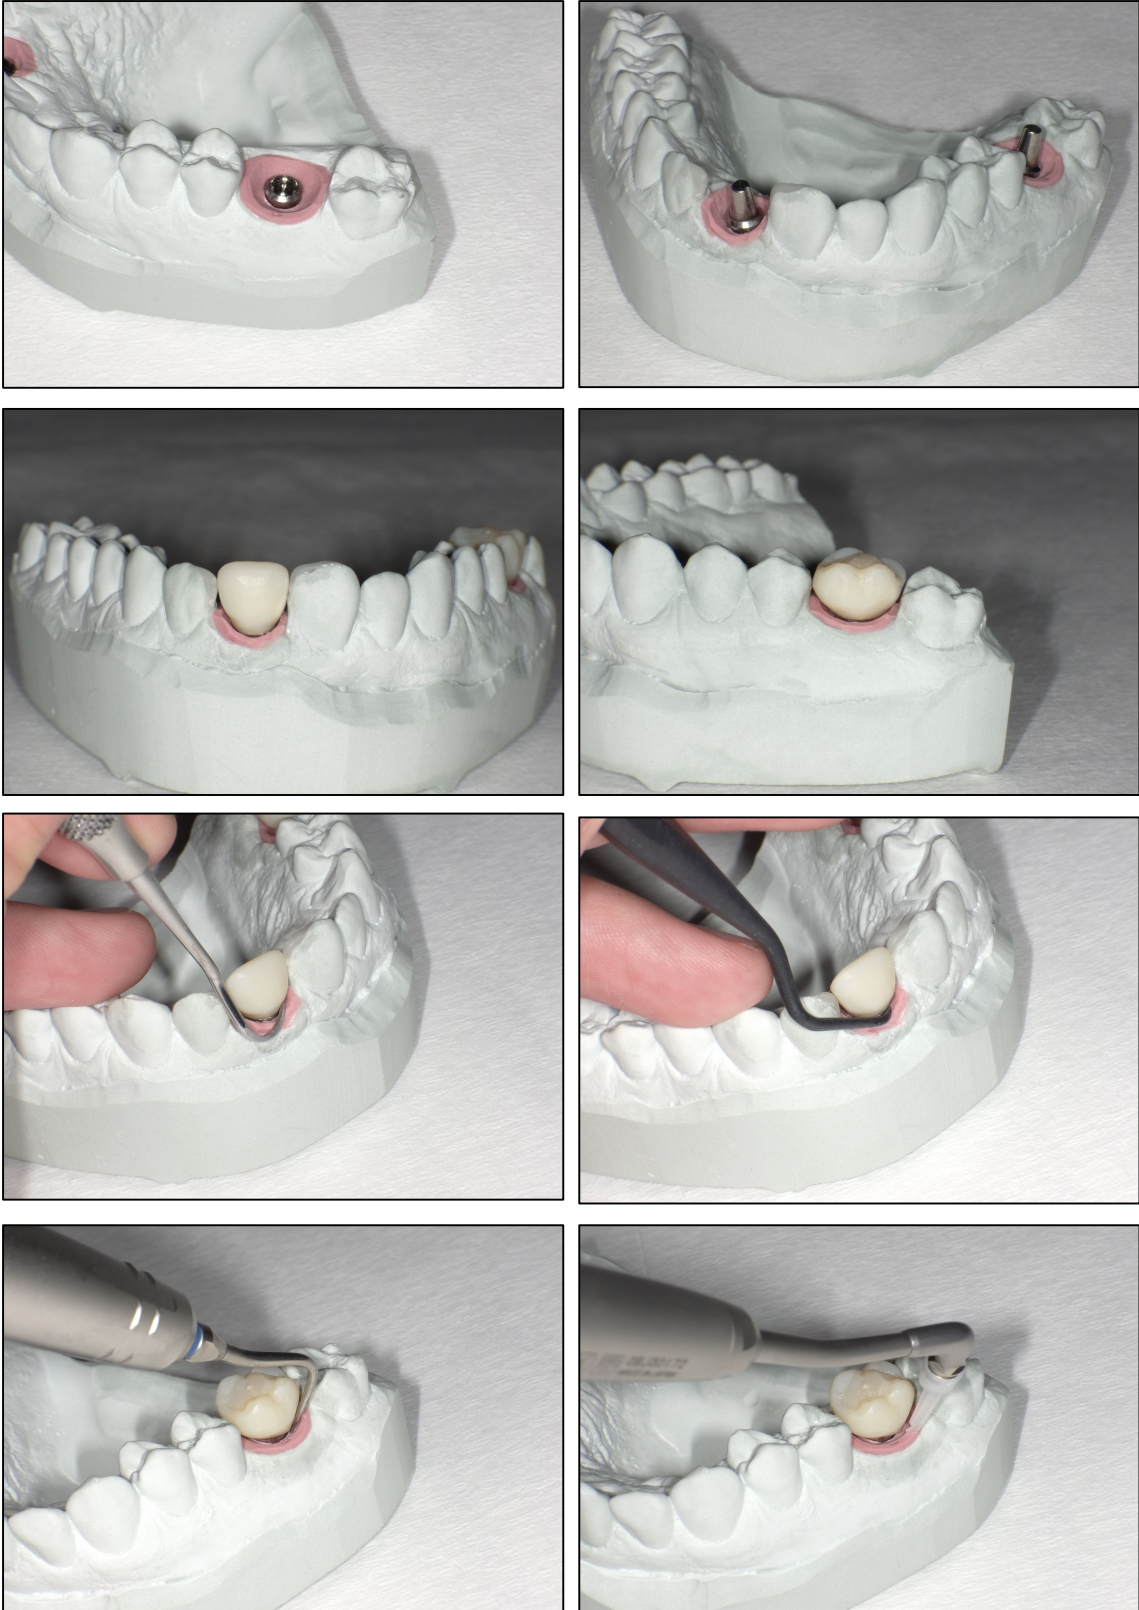
Abbildung 4 Versuchsaufbau zur Darstellung der Oberflächenbeschädigung

Abbildung 4 zeigt ein Superhartgipsmodell eines vollbezahnten Kiefers. Es wurden die Zähne 16 und 21 durch Ausfräsung entfernt. Dann wurden die Straumann Tissue-Level-Implantate hier durch Gumquick, ein flexibles Zahnfleischmaskenmaterial wie es für die K&B Technik verwendet wird, befestigt um ein natürliches Emergenzprofil um die Implantate zu erzeugen, da hier im Vergleich zu den Frasacomodellen eine vorgegebene Zahnfleischmaske fehlte. Die Abutmentschulter wurde isogingival positioniert und die Suprakonstruktionen durch Zinkoxidphosphatzement mit Überschuss befestigt. Nur in den Versuchsreihen O1 und O4 mit Pulverstrahlgerätenanwendung wurde ohne Überschuss an Zement befestigt, da dieses nicht für die Entfernung von harten Auflagerungen, sondern nur von weichen Belägen in der Prophylaxe geeignet ist. Anschließend wurden die Zementüberschüsse entsprechend dem jeweiligen Reinigungsprotokoll mit Hu-Friedy Edelstahlküretten und Scalern, Kerr Dental Implant Deplaquers Kunststoffküretten oder mittels Cumdente US-Scaler von der Implantatoberfläche entfernt. In den Versuchsreihen O1 und O4 wurde die Implantatoberfläche lediglich durch das PerioMate Airflowgerät mit Glycinpulver abgestrahlt. Anschließend wurden die Proben auf die entstandenen Oberflächenbeschädigungen durch den Reinigungsvorgang mit bildgebenden Verfahren unter Anwendung eines Lichtmikroskops und eines Rasterelektronenmikroskops untersucht. Eine Integration des Modells in eine Phantomeinheit zur Simulation der Lippen und Wangen sowie der erschwerten Zugänglichkeit distal der zweiten Prämolaren wie im Versuchsaufbau zum Reinigungserfolg wurde hier vernachlässigt, da primär der Vergleich der Oberflächenbeschädigung der Implantate Gegenstand dieser Serie war.

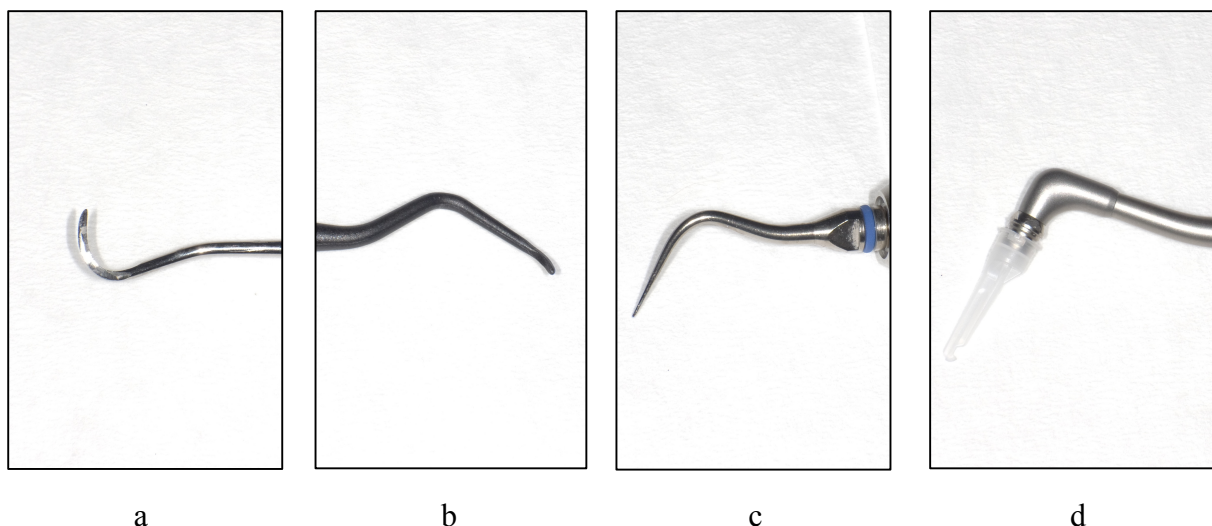
Abbildung 5 a Scaler, b Implant Deplaquer, c Micron Air-Scaler, d Pulverstrahler

Abbildung 5 zeigt die verwendeten Reinigungsinstrumente in den Versuchsreihen. Von links nach rechts sind zu sehen: Hu-Friedy Scaler H6/H7, Kerr Dental implant Deplaquer

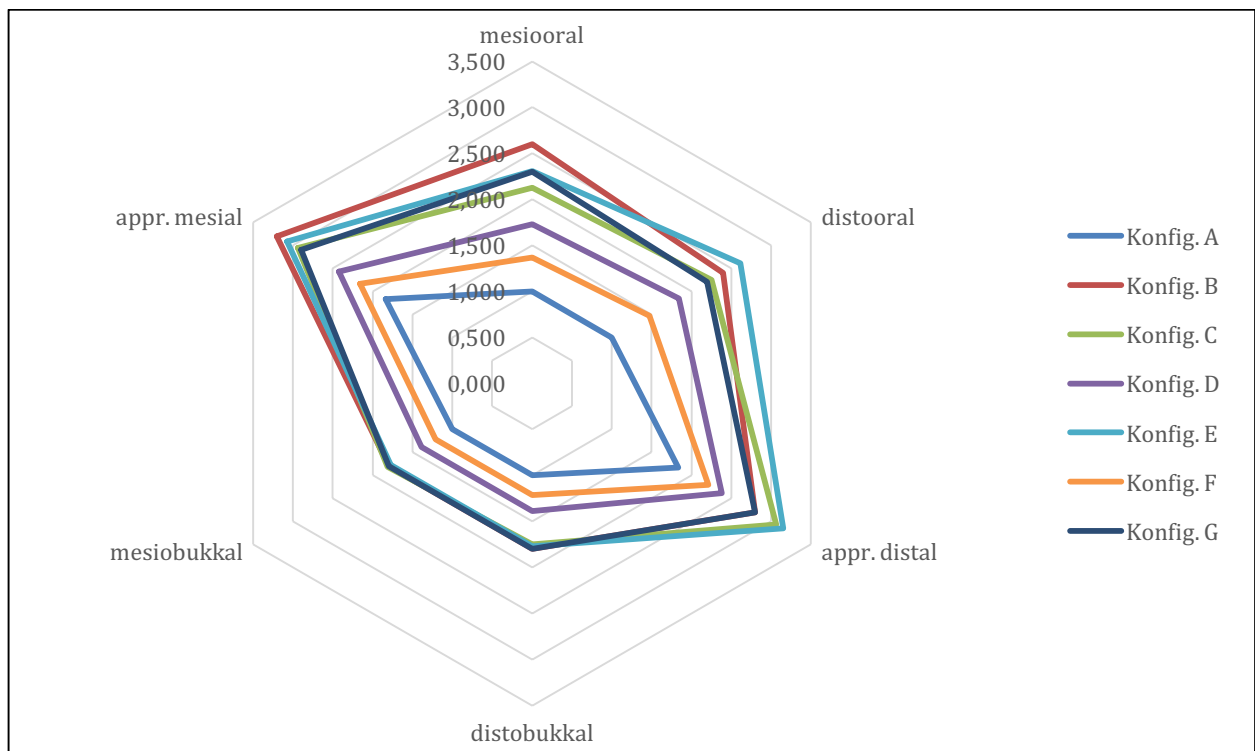
Diagramm 2 Auswertung Netzdiagramm

Um deutlicher zu veranschaulichen wie effizient die Reinigung in Abhängigkeit von der Fläche um ein Implantat ist, wurde obenstehendes Netzdiagramm erstellt. Es zeigt die sechs bewerteten Bereiche einer jeden Konfigurationsgruppe. In dem Diagramm sind nun wieder die Bewertungen dargestellt, allerdings so angeordnet, dass die Ausdehnung der einzelnen Graphen den Reinigungserfolg beschreibt. An der beigefügten Skala kann man demnach erkennen, dass eine große Ausdehnung eine schlechte (große) Bewertungsnote, also eine nicht suffiziente Reinigung bedeutet.

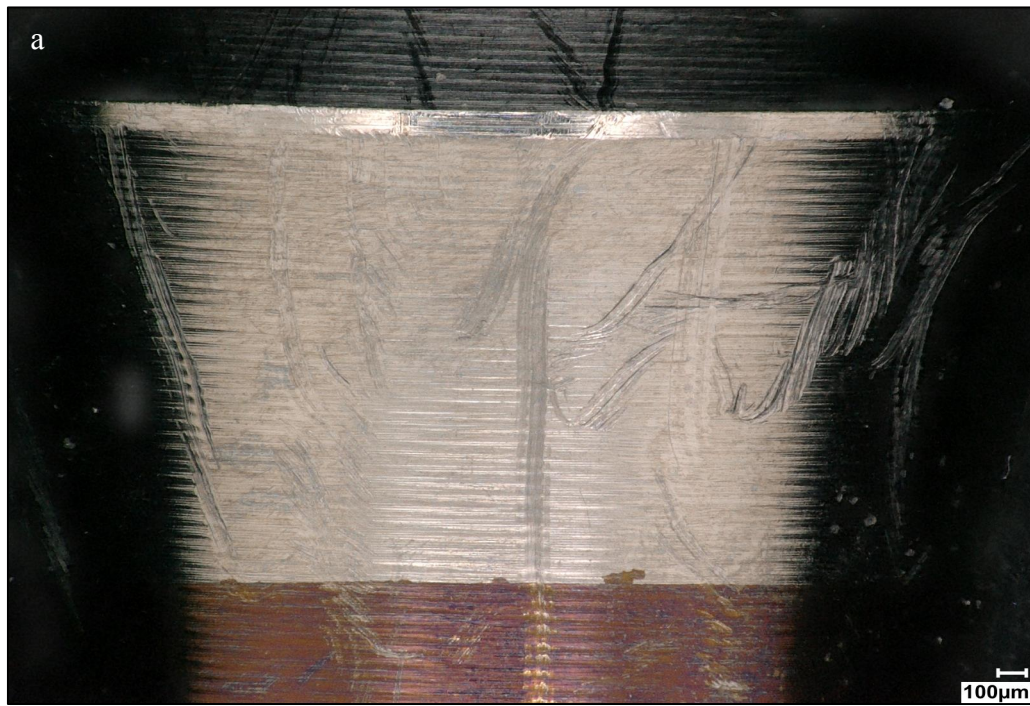
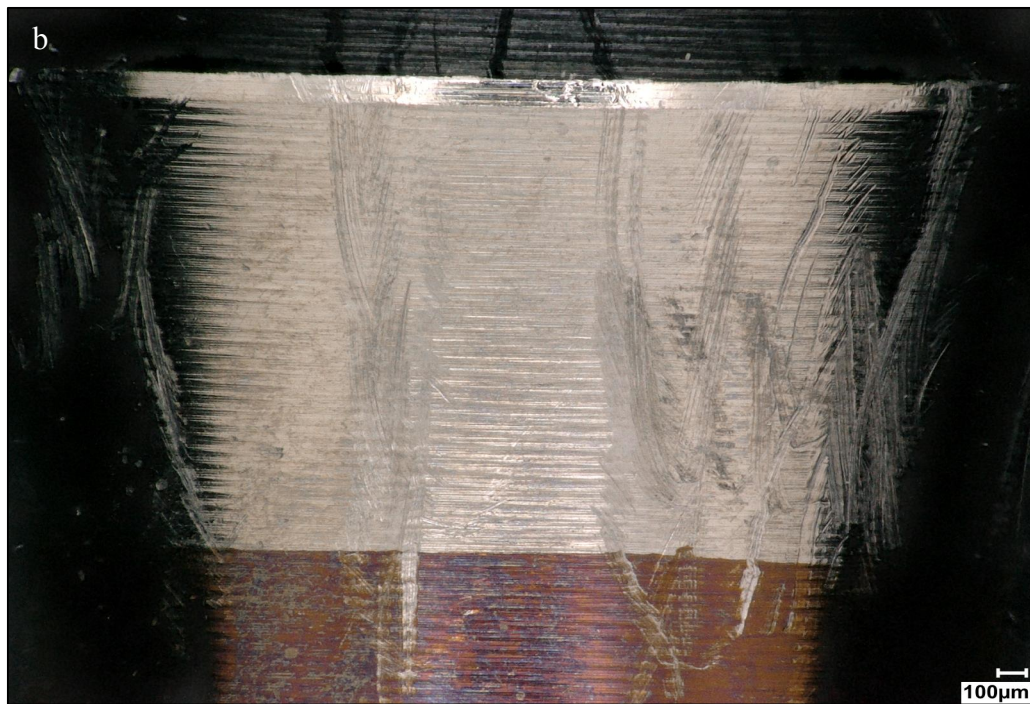
Abbildung 7 a bukkale Fläche und b approximale Fläche Versuchsreihe O1, Keyence, 100X,  
Bearbeitung mit Edelstahlkürette

Zu sehen sind Aufnahmen der Implantatoberfläche aus der Versuchsreihe O1. Im oberen Bild ist die bukkale Fläche, im unteren die approximale Fläche dargestellt. Deutlich zu erkennen sind die entstandenen Beschädigungen durch die Reinigung mit Edelstahlküretten. Kratzer mit einer Breite von ca. 100  $\mu\text{m}$  überziehen den Implantathals. Die approximale Fläche scheint stärker beschädigt als die bukkale.

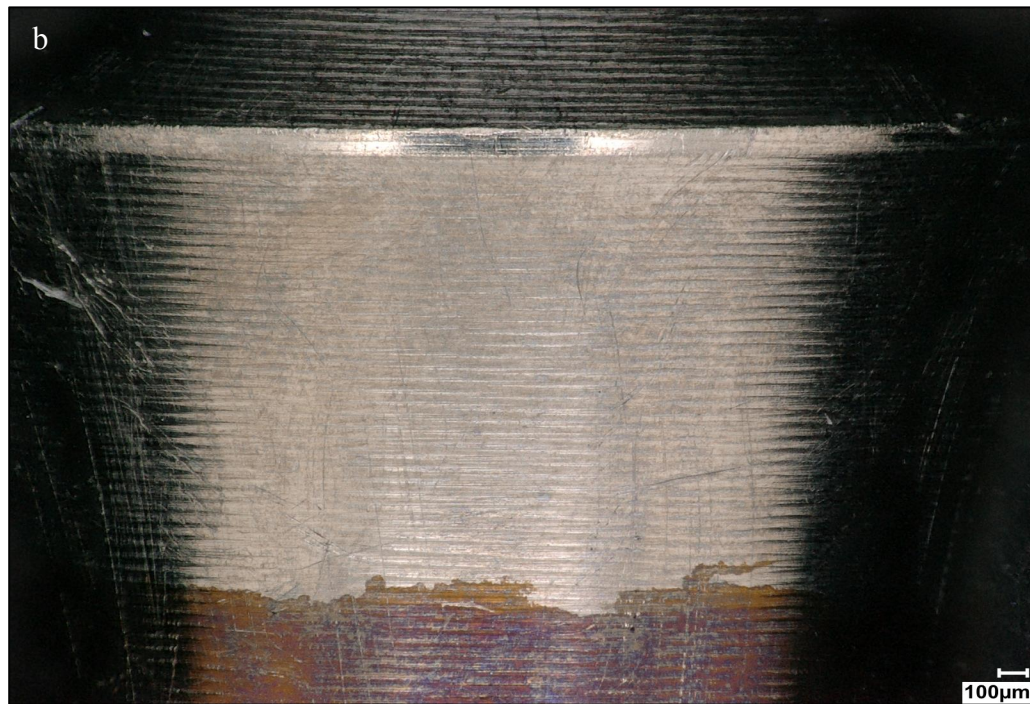
Abbildung 11 a bukkale Fläche und b approximale Fläche Versuchsreihe O2, Keyence, 100X,  
Bearbeitung mit Implant Deplaquers

In der Versuchsreihe O2 wurden die Implant Deplaquers Kunststoffküretten für die Reinigung eines Implantats im Frontzahnbereich verwendet. Weder auf der oben gezeigten bukkalen, noch auf der unten dargestellten approximalen Aufnahmen sind große Oberflächenbeschädigungen zu erkennen. Vereinzelt kleine Kratzer sind dennoch auszumachen. Man kann hier jedoch von einer größtenteils intakten Implantatoberfläche sprechen.

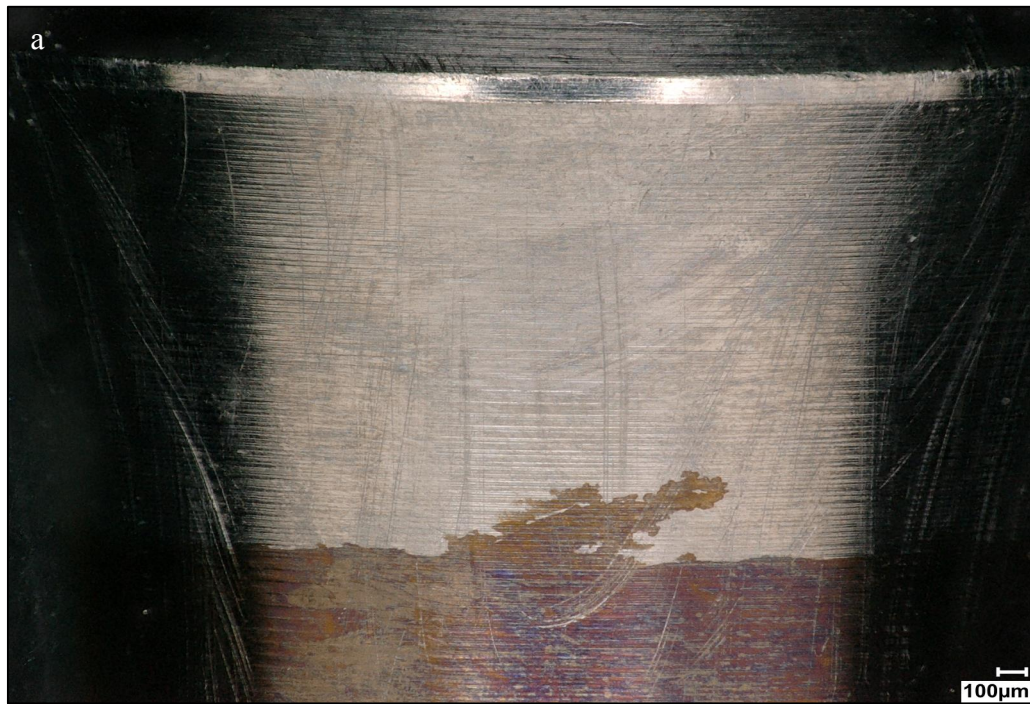
Abbildung 12 a bukkale Fläche und b approximale Fläche Versuchsreihe O6, Keyence, 100X,  
Bearbeitung mit Implant Deplaquers

Auch die Aufnahmen zur Versuchsreihe O6 mit einer Behandlung durch Implant Deplaquers Kunststoffküretten im Seitenzahnbereich zeigen eine relativ intakte Oberfläche. Im Vergleich zu O2 sind jedoch mehr Kratzer zu erkennen. Mit einer Breite von ca. 5 bis 10 µm sind diese jedoch dünner als auf den Proben der Versuchsreihen O1 und O5.

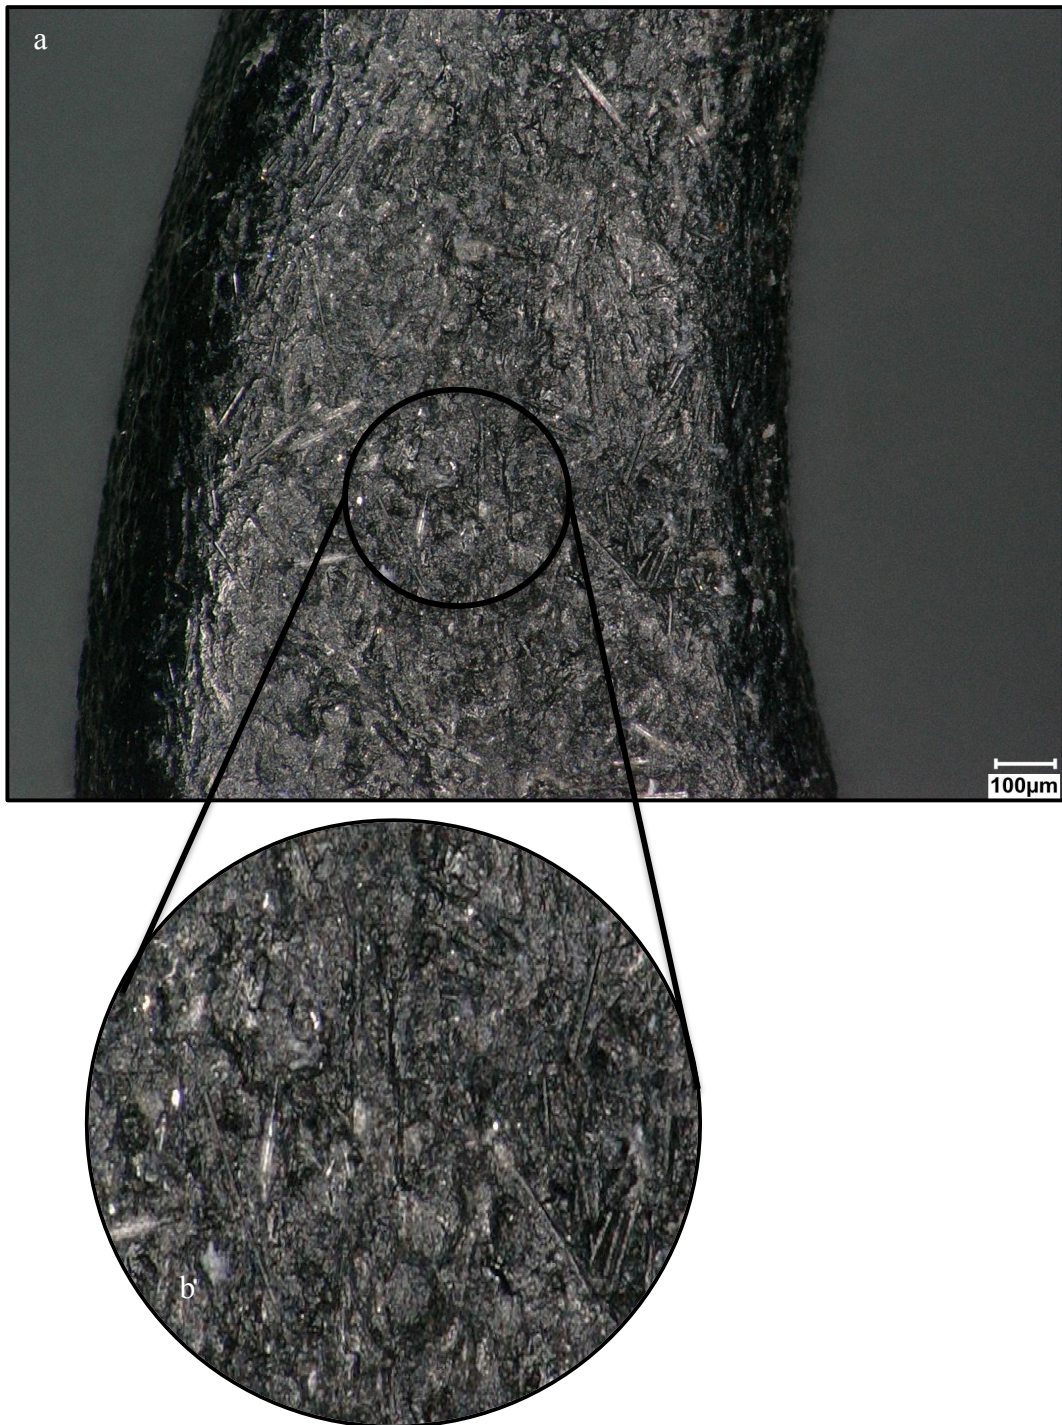
Abbildung 26 a Kohlefasern, Keyence, 200X, b Kohlefasern, Keyence, 400X

Die Kunststoffküretten bestehen aus einem Spezialkunststoff mit Kohlefaserverstärkung. Diese Fasern sind in den gezeigten Aufnahmen dargestellt. Unter 200-facher Vergrößerung lassen sich die Fasern bereits erkennen. Sie durchsetzen die Struktur des Kunststoffes vollständig. Durch optischen Zoom auf ca. 400-fache Vergrößerung sind die Fasern noch deutlicher zu erkennen.
