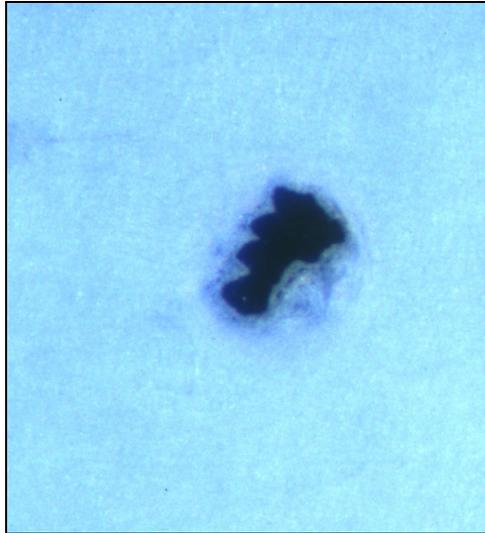
Abb. 32: Makroskopische Übersichtsdarstellung einer Erbium:YAG-Laserperforation an der Hühnerschalenmembran: ovale Perforation mit unregelmäßig gezacktem, aber glattem Defektrand (Vergr.: 2,5:1, TwinEr[®], Energie: 80 mJ, Energiedichte: 64 J/cm², Perforationsdurchmesser: ca. 300 µm)

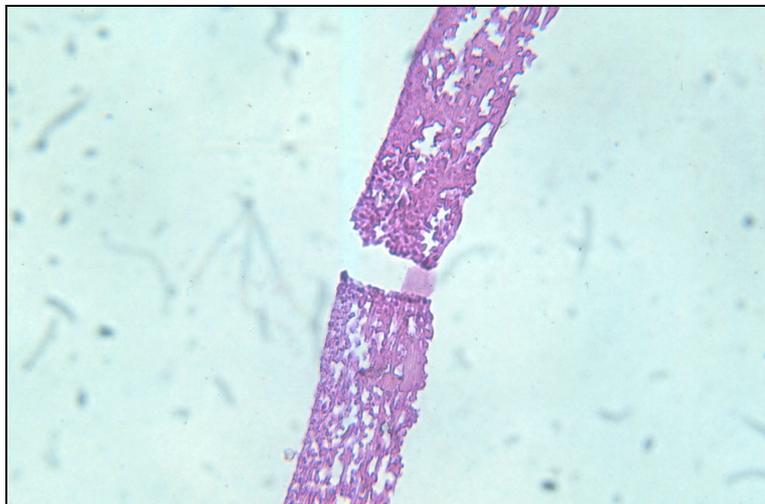
Abb. 33: Histologische Übersichtsdarstellung einer Erbium:YAG-Laserperforation an der Hühnerschalenmembran: im ungeschädigten Bereich Fasernetzwerk mit unterschiedlich großen, optisch leeren Räumen, linksseitig glatte Begrenzung (Grenzlamelle), rechts unscharfe Begrenzung als Ausdruck des Abrisses von den Eiosphäriten der Kalkschale (HE-Färbung, Vergr.: :1, TwinEr[®], Energie: 80 mJ, Energiedichte: 64 J/cm², Perforationsdurchmesser: ca. 300 µm)

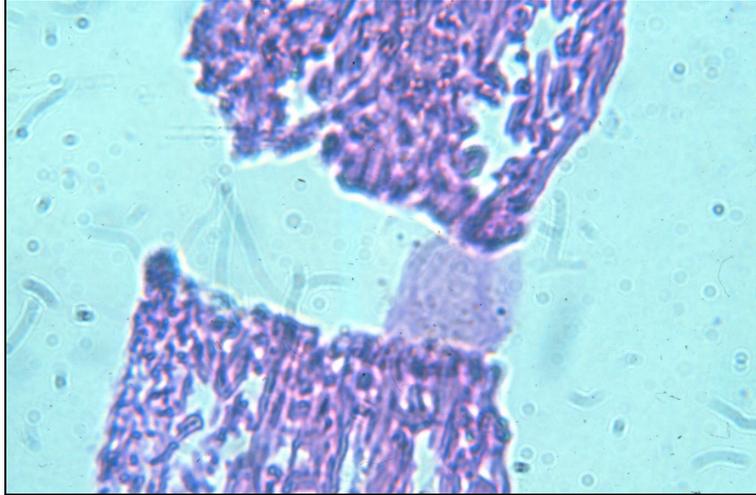
Abb. 34: Detailvergrößerung des Perforationsrandes aus Abb. 33: glatter Perforationsrand, nur vereinzelt unregelmäßiger Defektrand im Bereich optisch leerer Räume, schmale Zone kondensierten Gewebes (HE-Färbung, Vergr.: 70:1, TwinEr[®], Energie: 80 mJ, Energiedichte: 64 J/cm², Perforationsdurchmesser: ca. 300 µm)

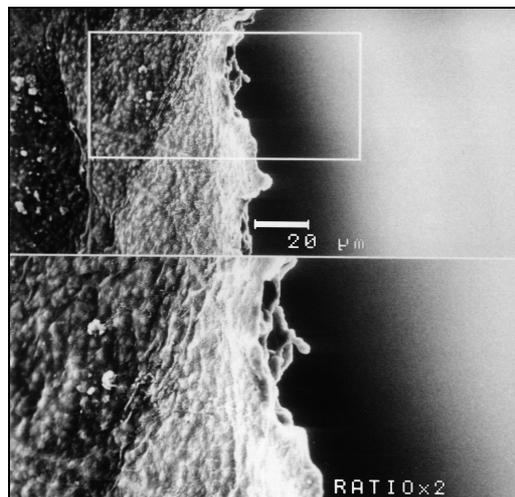
Abb. 35: Perforationsrand einer Erbium:YAG-Laserperforation rasterelektronenmikroskopisch mit Detailvergrößerung: am Defektrand nur schmale Zone mit kondensierter Ultrastruktur, das umliegende Gewebe wirkt weitgehend intakt (Vergr.: 500:1/ 1000:1, TwinEr[®], Energie: 80 mJ, Energiedichte: 64 J/cm²)

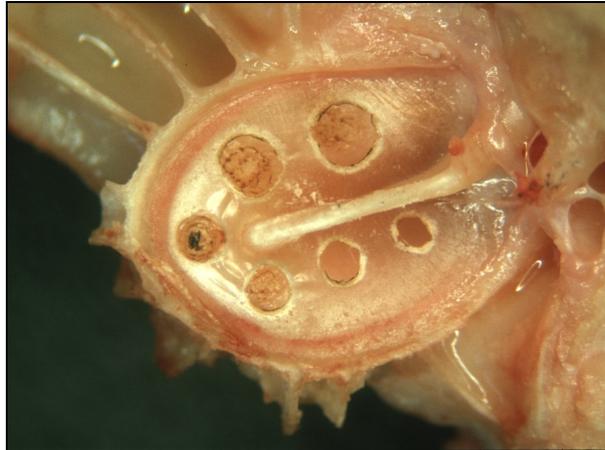
Abb. 36: Makroskopische Übersichtsdarstellung eines Pferdetrommelfells mit mehreren Laserperforationen: Aufsicht auf das Trommelfell von der Mittelohrseite aus; gut zu erkennen der Hammergriff und die vom Limbus ausgehenden rosettenartigen Knochenlamellen, die Perforationen wurden mit einer ansteigenden Leistung von 2,2 W bis 10 W erzeugt, deutlich sichtbar Karbonisationsspuren und eine Koagulationszone um die Laserperforationen (Vergr.: 4:1, Silberhalid-Faser, Leistungsdichte: 150 bis 650 W/cm², Pulsdauer : 100 ms, von rechts unten im Uhrzeigersinn)

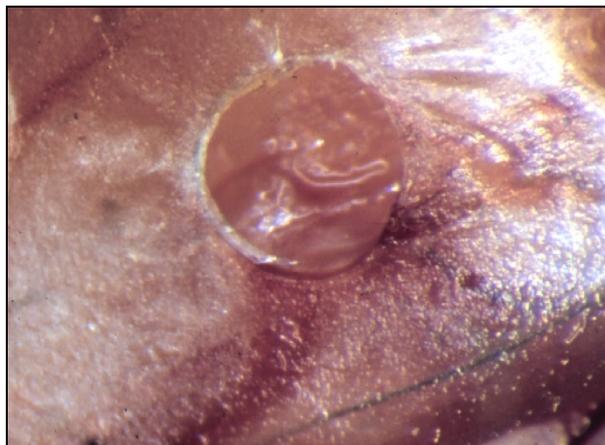
Abb. 37: Pferdetrommelfell mit einer Erbium:YAG-Laserperforation: der makroskopische Aspekt der Perforation am Pferdetrommelfell ähnelt den Perforationen am humanen Trommelfell und den übrigen Modelltrommelfellen mit glattem, leicht verdicktem Perforationsrand und perifokal nur geringgradigen, thermischen Veränderungen (Vergr.: 60:1, TwinEr[®], Energie 70 mJ, Energiedichte: 56 J/cm², Perforationsdurchmesser: ca. 425 µm)
