5 Ergebnisse

5.1 Bruchlastmessung

5.2 Frakturverläufe und Bruchmechanismen

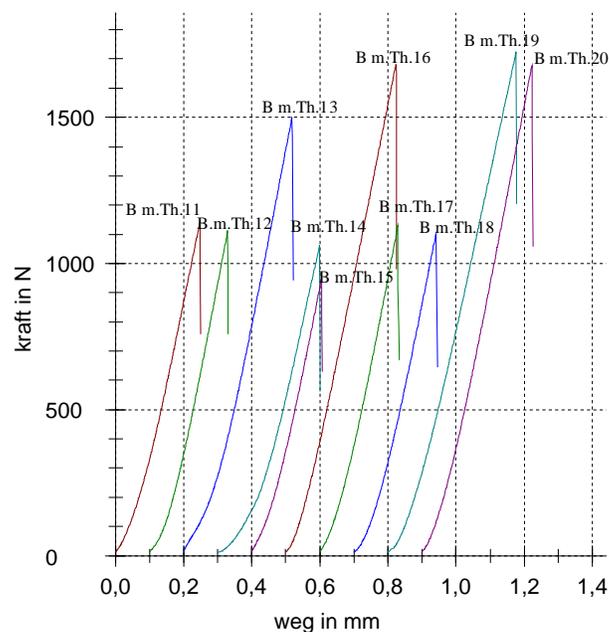
Abbildung 9: Typischer Ausdruck der Weg-Kraftdiagramme am Beispiel der 4.Serie (B m.Th.)

Deutlich zu erkennen ist der immer gleichartig verlaufende Kraftanstieg in der Belastungsphase und der schnelle Kraftabfall nach Fraktur des Brückengerüsts. Die Werte für die maximale Kraft wurden zusätzlich durch das Prüfprogramm angezeigt.

Abbildung 9 zeigt eine typische Serie der Diagramme, die für jeden Versuch Grundlage der Auswertung waren.

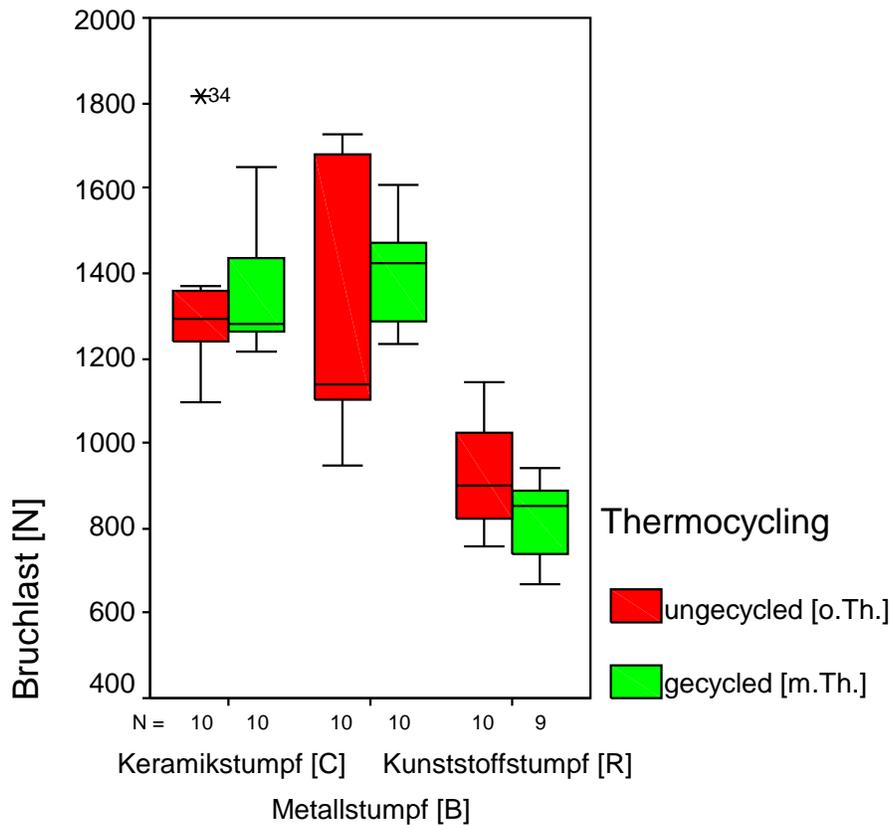
Abbildung 10: Graphische Darstellung der Bruchlastwerte aller Serien vollkeramischer Brückengerüste mit und ohne künstliche Alterung.

Abschließend ist hervorzuheben, dass in der 5. Serie (R o.Th.) deutlich niedrigere Bruchlastwerte gemessen wurden, welche in der 6. Serie (R m.Th.) nach der künstlichen Alterung durch Thermocycling noch abnehmende Tendenz zeigten.

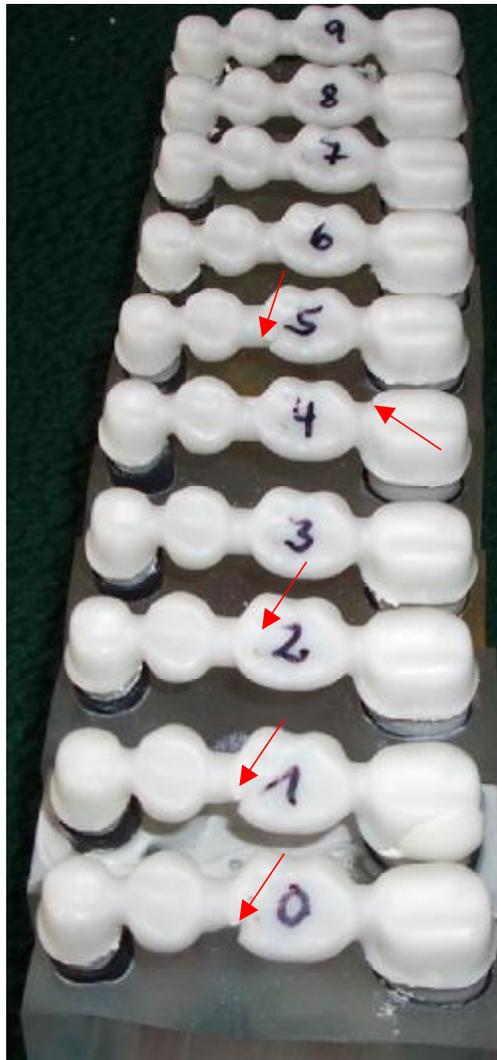
Bei allen Brückengerüsten der 1. Serie (C o.Th.) zeigte sich ein nahezu identischer Frakturverlauf, der sich basal vom Konnektor Regio 15/16 approximal schräg Richtung okklusal-bukkal des zweiten Zwischengliedes durchzog.

Drei Brückengerüste wiesen zusätzlich kleine Abplatzungen in mesio-okklusaler Region des Zahnes 16 auf.

Abbildung 11: Die 1. Serie (C o.Th.) aller Brückengerüste ohne Thermocycling nach dem Bruchversuch

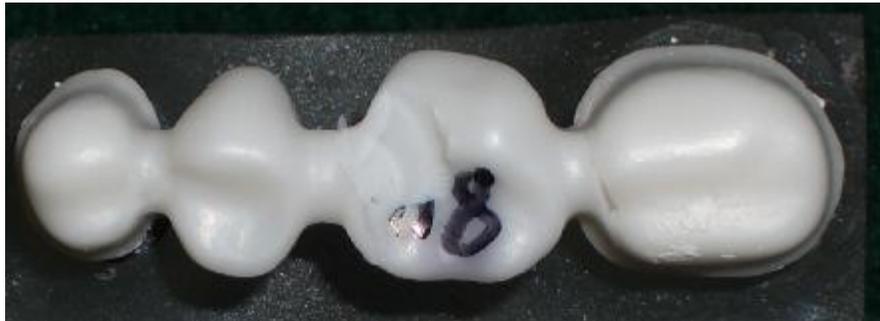
Bei sieben der hier untersuchten Brückengerüste traten Frakturen in der gleichen Region auf wie dies bereits bei der 1. Serie (C o.Th.) zu beobachten war, wobei die Frakturlinie in der 3. Serie (B o.Th.) nicht so eindeutig als Bruchspalt zu erkennen war, wie in der 1. Serie (C o.Th.). Zwei Gerüste zeigten eine zweite Fraktur im Bereich des Konnektors Regio 16/17, die sich bukkal ausgehend vom Konnektor schräg in Richtung palatinal des Molarenkappchens an 17 zog. Darüber hinaus kam es bei einer dieser beiden Brückengerüste (B o.Th. 18) zu einer deutlichen okklusalen Aussprengung am Zwischenglied 16

Abbildung 12: Doppelfraktur mit zusätzlicher okklusaler Aussprengung an der Probe B o.Th. 18 aus der 3.Serie (B o.Th.)

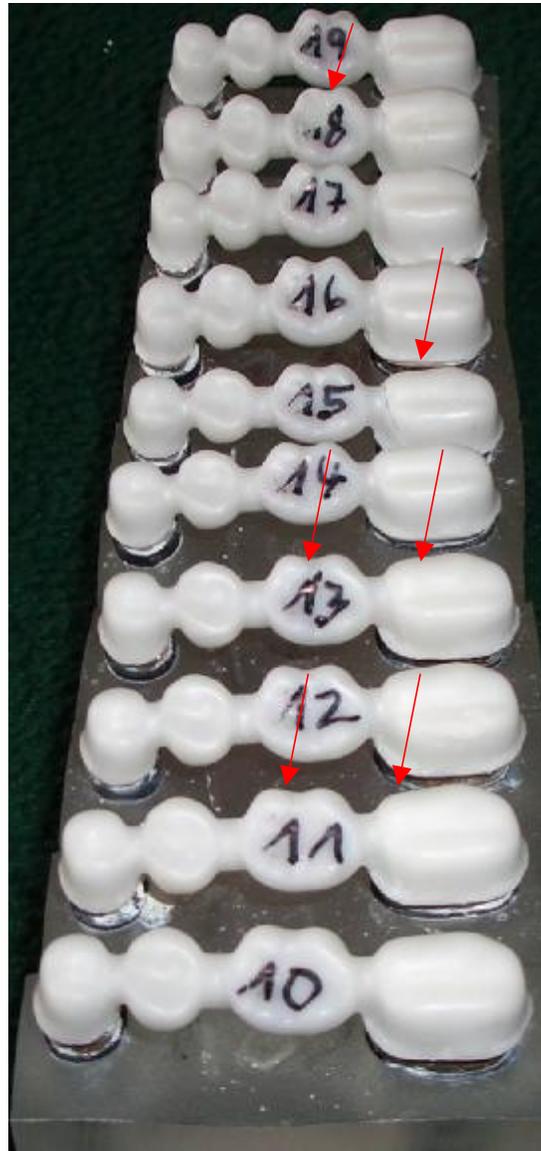
Abbildung 13: Die 3. Serie (B o.Th.) aller Brückengerüste ohne Thermocycling nach dem Bruchversuch

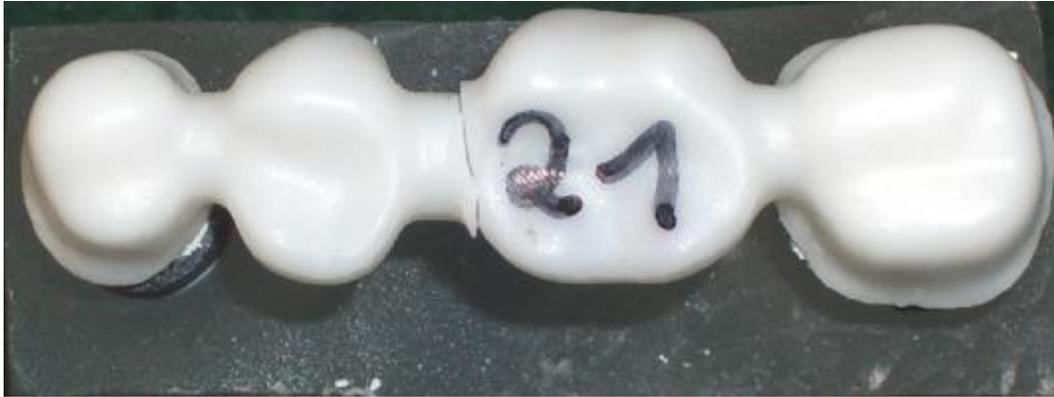
Bei allen Brückengerüsten fand der gleiche Bruchmechanismus statt, so dass eine Frakturlinie genau (senkrecht) entlang der Insertionsstelle des Konnektors Regio 15/16 am Zwischenglied 16 zu sehen war.

Abbildung 14: Typischer Frakturlinienverlauf für die 5. Serie (R o.Th.) ohne Thermocycling nach dem Bruchversuch

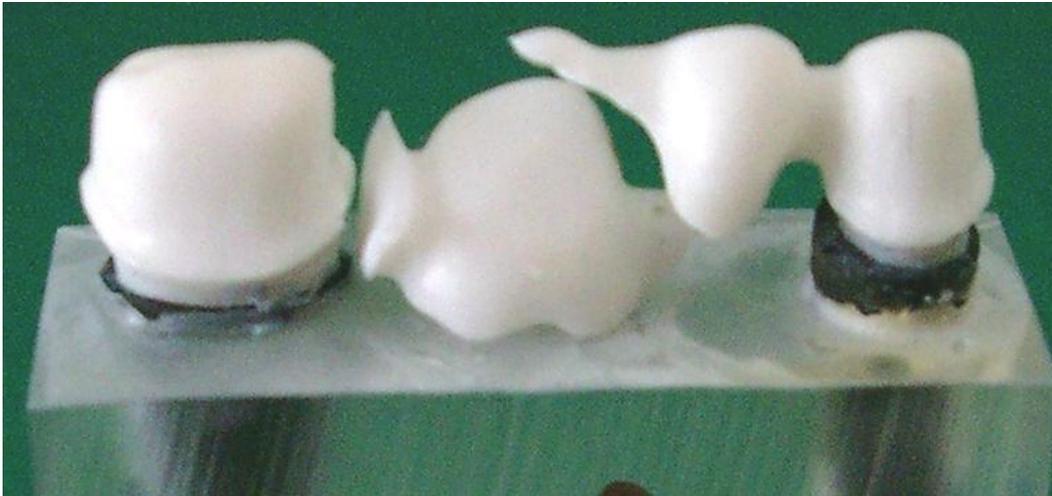
Bei fünf Brückengerüsten aus der 2. Serie (C m.Th.) kam es zu einer kompletten Heraussprengung des Zwischengliedes 16, wobei ein Gerüst das gleiche Bruchmuster ohne Heraussprengung sondern mit auffälliger Luxation in diesem Bereich zeigte. Dabei verlief eine Fraktur direkt am Molarenkappchen des Zahnes 17, die zweite Fraktur erfolgte schräg im mesialen Bereich innerhalb des Zwischengliedes 16. Der Konnektor 16/17 blieb unversehrt.

Abbildung 15: Typische Aussprengung des Zwischengliedes 16 bei der Hälfte aller Brückengerüste der 2. Serie (C m.Th.) nach Thermocycling

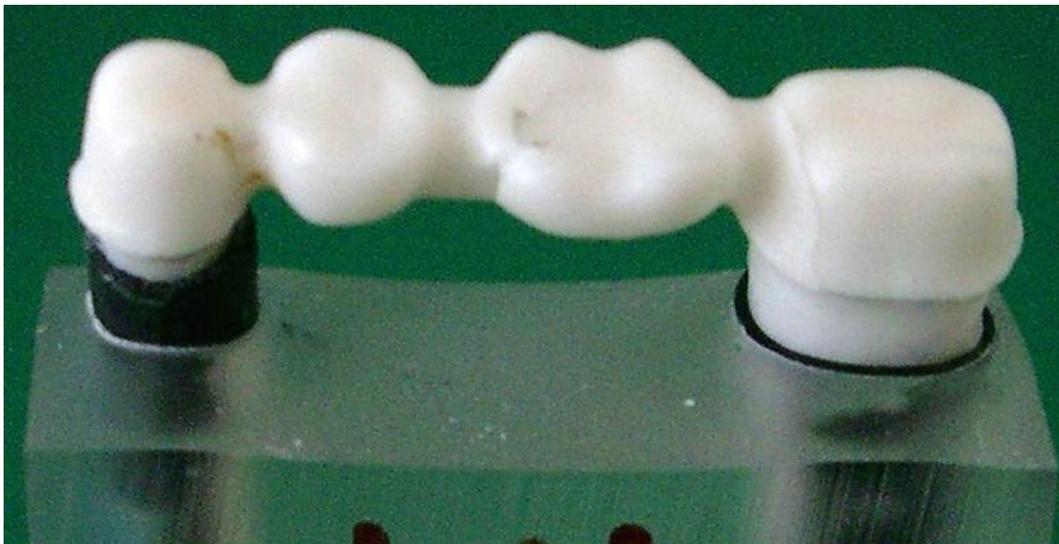
Abbildung 16: Vollkeramisches Brückengerüst aus der 2. Serie (C m.Th.) nach Thermocycling mit zweifacher Faktur ohne Aussprengung.

Bei einem Brückengerüst erfolgte neben dem bereits sechsmal ersichtlichen Bruch im Bereich des mesialen Anteils von 16 eine zusätzliche Fraktur ausgehend vom Konnektor 16/17 schräg Richtung disto-palatinal des Molarenkappchens an 17.

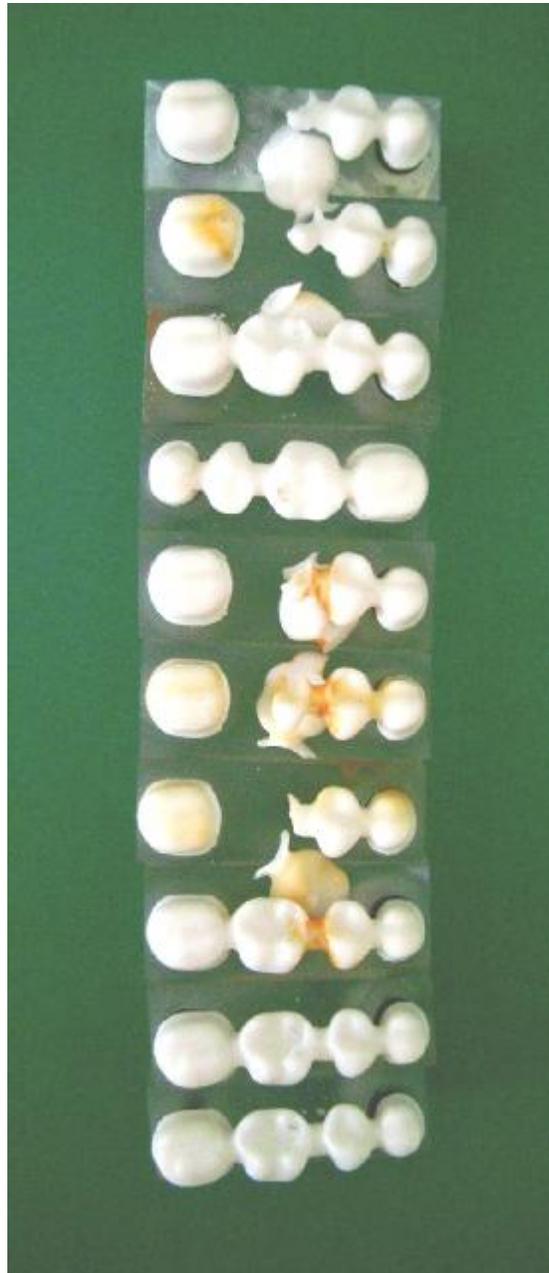
Abbildung 17: Die 2. Serie (C m.Th.) aller Brückengerüste mit künstlicher Alterung durch Thermocycling nach erfolgtem Bruchversuch

Lediglich drei Gerüste wiesen eine einzelne, nahezu identische Frakturlinie im mesialen Bereich des Zwischengliedes 16 auf, welche transversal verlief.

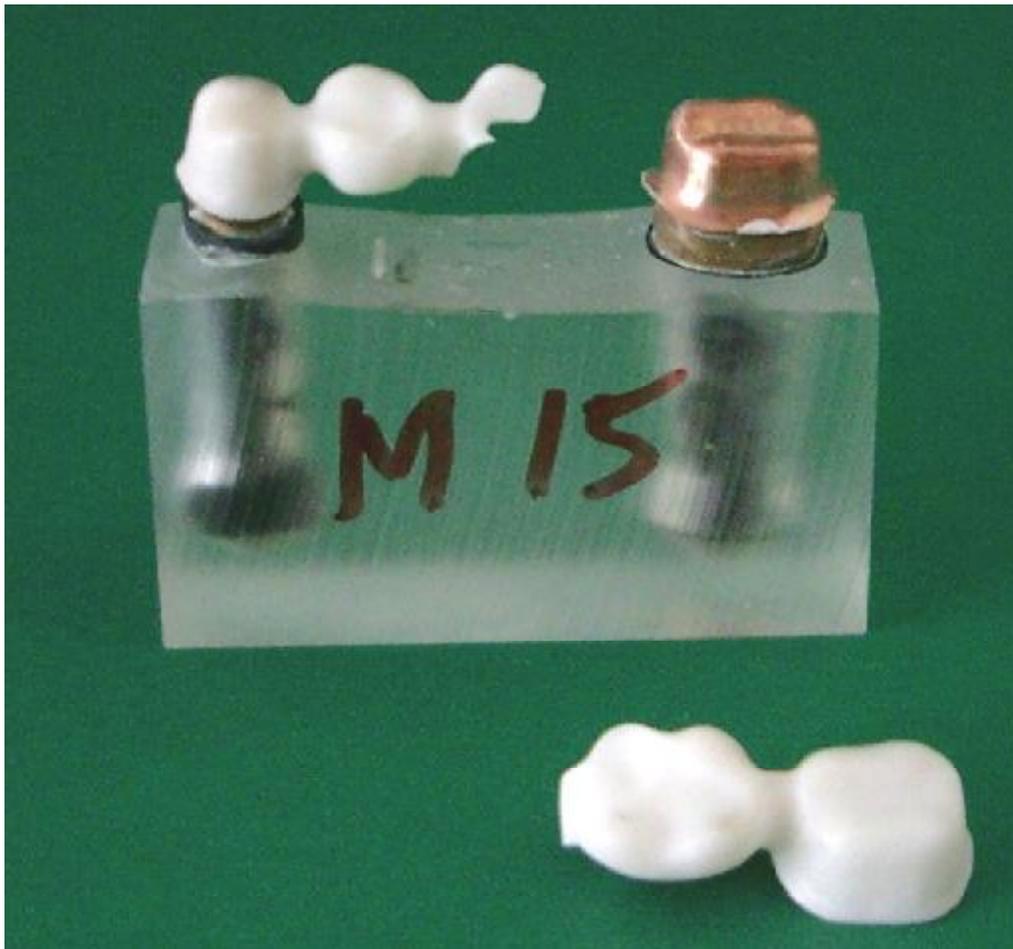
Zwei Brücken zeigten einen Frakturlinienverlauf mesio-palatinal bis zum Konnektor 16/17. Bei einer Brücke (B m.Th. 15) kam es zur Dezementierung des Molarenkappchens an 17.

Abbildung 18: Brückengerüst (B m.Th. 15) aus der 4. Serie (B m.Th.) nach Thermocycling mit Dezementierung des Molarenkappchens nach erfolgtem Bruchlastversuch

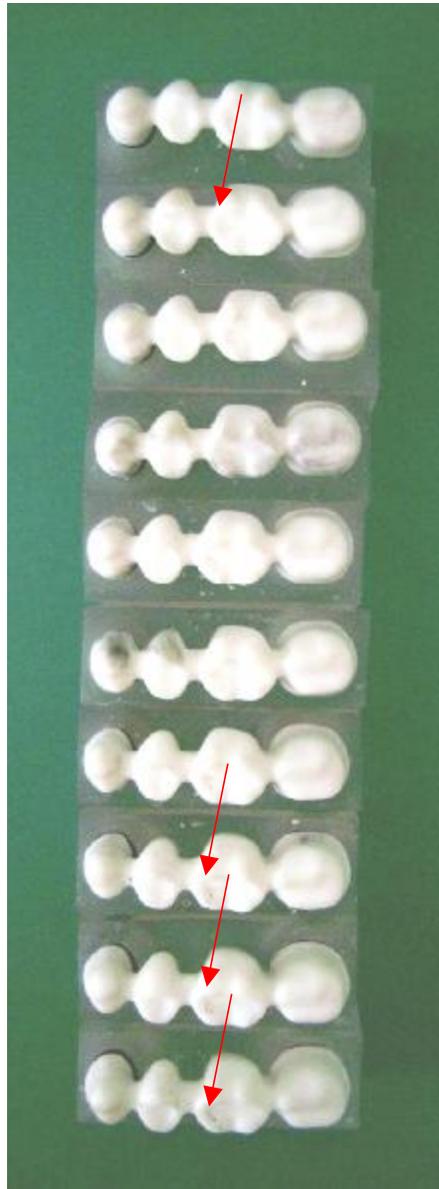
In dieser Gruppe wiesen alle Brückengerüste nach erfolgter Bruchlastmessung eine einzelne Frakturlinie auf, welche zentral vom Kraftinsertionspunkt an 16 okklusal ausgehend in transversaler Richtung verlief. Dabei lief diese Linie in Richtung medio-bukkal, sowie schräg in Richtung mesio-palatinal.

Abbildung 19: Die 4. Serie (B m.Th.) aller Brückengerüste mit künstlicher Alterung durch Thermocycling nach erfolgtem Bruchlastversuch.

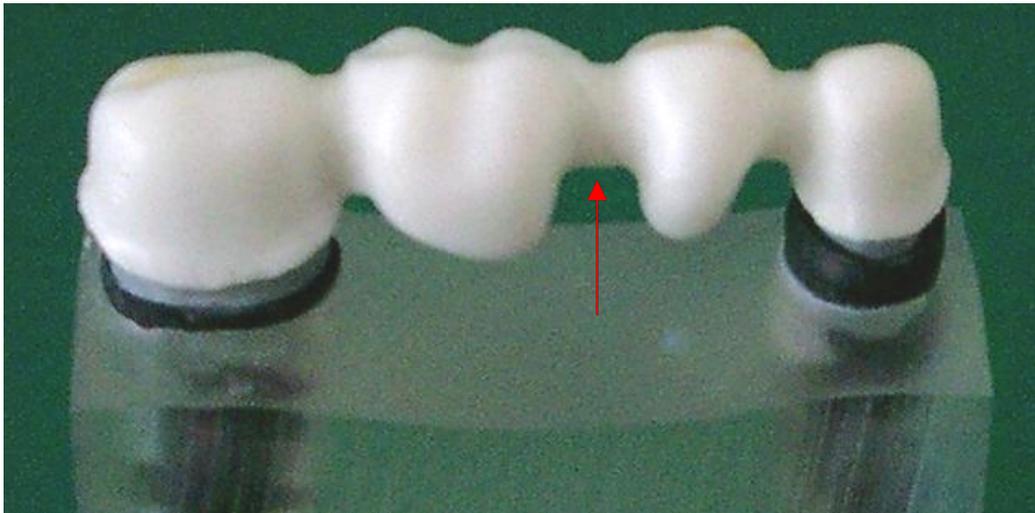
Acht Brückengerüste wiesen einen einzelnen Frakturlinienverlauf auf, wobei dieser bei der Hälfte davon im Bereich des Konnektors Regio 15/16 sichtbar wurde.

Abbildung 20: Einzelne Fraktur eines Brückengerüsts am Konnektor 15/16 aus der 6. Serie (R m.Th.) mit künstlicher Alterung durch Thermocycling nach erfolgtem Bruchlastversuch.
