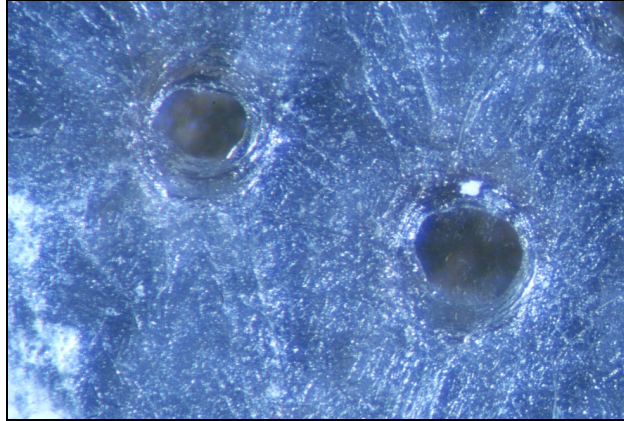
Abb. 27: Schafdura mit zwei nebeneinander liegenden Erbium:YAG-Laserperforationen, makroskopische Übersicht: die Perforationsränder sind im Vergleich zu den Erbium:YAG-Laserperforationen an Trommelfellen deutlich verdickt und wallartig aufgeworfen, zeigen aber keine weiteren thermischen Veränderungen (Vergr.: 3,2:1, TwinEr<sup>®</sup>, Energie: 70mJ, Energiedichte: 56 J/cm<sup>2</sup>, Perforationsdurchmesser ca. 400 µm)
