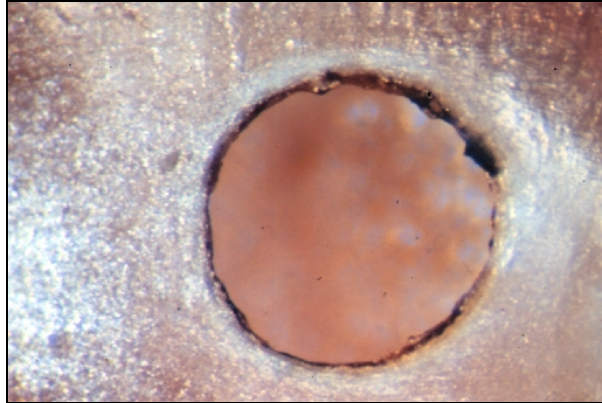
Abb. 38: Makroskopische Abbildung einer CO<sub>2</sub>-Laserperforation auf Pferdetrommelfell: der Perforationsrand zeigt Spuren von Karbonisation, an diesen schließt sich ein schmaler perifokaler Randsaum von Koagulation (ca. 200 µm) an (Vergr: 25:1, Acuspot 710 mit SilkTouch<sup>®</sup>-Scanner, Leistung: 4,5 W, Leistungsdichte: 18000 W/cm<sup>2</sup>, Pulsdauer: 150 ms, Perforationsdurchmesser: 1600 µm)

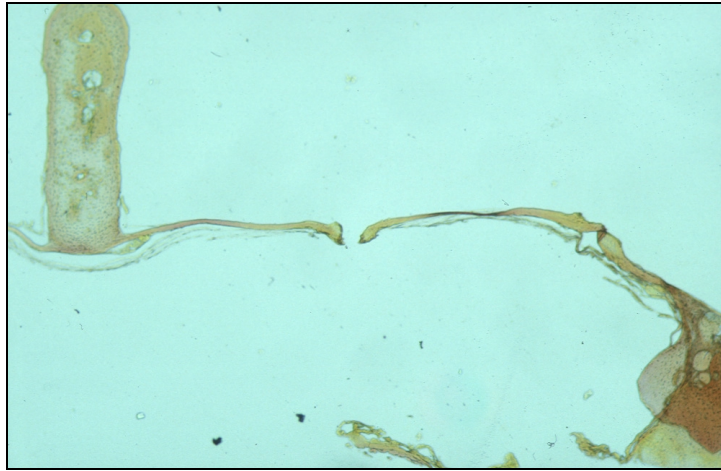
Abb. 44: Pferdetrommelfell, histologische Übersichtsdarstellung einer CO<sub>2</sub>-Laserperforation: links Hammergriff, zentral Laserperforation, rechts Limbusanteile (Vergr: 10:1, v.Gieson-Färbung, Acuspot und SilkTouch<sup>®</sup>-Scanner, Leistung: 2,2 W, Leistungsdichte: 8650 W/cm<sup>2</sup>, Pulsdauer: 50 ms)

Abb. 45: Histologische Detailvergrößerung der CO<sub>2</sub>-Laserperforation aus Abb. 44: im ungeschädigten Bereich mehrschichtig verhorntes Platteneithel mit gelbem Cytoplasma und gelblich/rötliche Färbung der kollagen Fasern; als Ausdruck der Laserschädigung ist das Trommelfell am Perforationsrand aufgetrieben, es zeigt eine vakuolisierte Oberfläche und in der Schädigungszone eine intensive Gelb-/Braunfärbung der kollagenen Fasern (Vergr: 40:1)

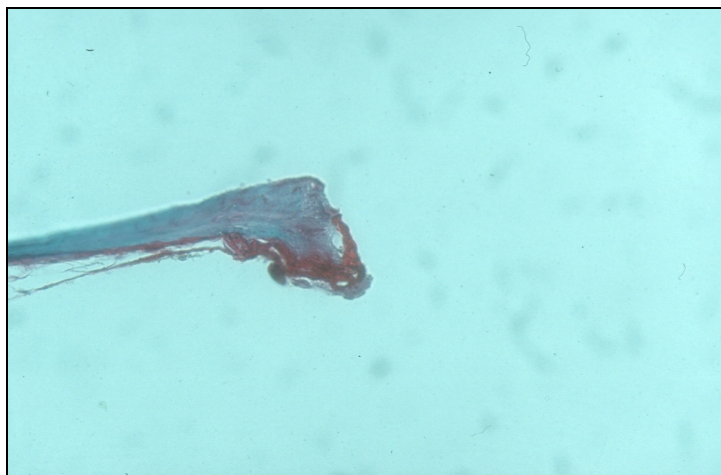
Abb. 47: Histologische Detailvergrößerung der CO<sub>2</sub>-Laserperforation in Trichrom-Färbung: im ungeschädigten Bereich Grünfärbung der kollagenen Fasern, Cytoplasma violett, mit zunehmender Keratinisierung rot, die Oberfläche des Perforationsrandes vakuolisiert, insgesamt eine kräftig rote bis bräunlich/violette Anfärbung des geschädigten Bereiches (Vergr: 40:1)
