8 Morphodynamik bei Hoch-, Mittel- und Niedrigwasser

8.1 Morphodynamik im Hauptstrom bei Wittenberge während des Sommerhochwassers 2002

8.2 Morphodynamik untersuchter Buhnenfelder während der Mittel- und Niedrigwasserphase 2001 und der Winter- und Sommerhochwasserphasen 2002

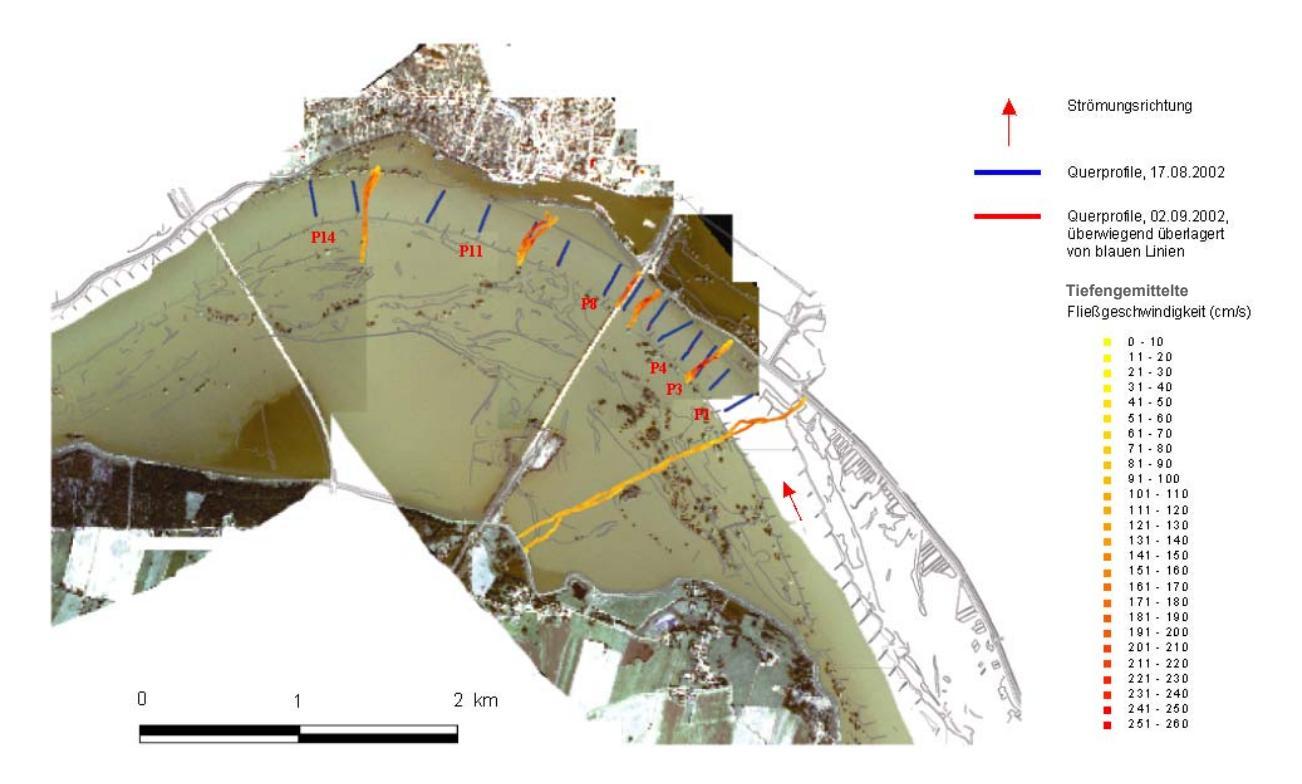
Abb. 8-1: Hochwassersituation am 20. August 2002 bei Wittenberge (El-km 455)

Unterstützend zu den Aufnahmen der Auswirkungen des Sommerhochwassers 2002 auf die Sohlentopografie in den Buhnenfeldern erfolgten Untersuchungen im Raum Wittenberge von El-km 453 bis 455. Vier Tage vor dem Scheiteldurchgang der Hochwasserwelle am 17.08.2002 und 13 Tage nach Durchlauf am 02.09.2002 wurden Querprofile mit kombiniertem Echolot- und GPS-Einsatz aufgezeichnet. Die Veränderungen der Topografie geben Aufschluss über die Dynamik während dieses Ereignisses in der Flusssohle und ermöglichen den Vergleich mit Veränderungen in den Buhnenfeldern. Weiterhin wurden am Tag des Scheiteldurchlaufs (20.08.2002) Strömungs- und Abflussmessungen unter Einsatz eines ADCP in dem gleichen Gebiet durchgeführt (Abb. 8-1). Diese Messungen waren in den 10 bis 13 Kilometer stromaufgelegenen Versuchsbuhnenfeldern aus genehmigungsrechtlichen Gründen nicht möglich. Am 21.08.2002, einen Tag nach Durchlauf des Scheitels, wurde vom Institut für Weltraumforschung der Freien Universität Berlin eine Luftbildbefliegung dieses Gebietes gemacht. Die überlassenen Luftbilder wurden zusammengefügt, georeferenziert und mit der von der Wasser- und Schifffahrtsdirektion Ost zur Verfügung gestellten Digitalen Bundeswasserstraßen-Karte (DBWK) unterlegt. Diese Kartengrundlage dient zur Veranschaulichung der Hochwassersituation und der Lage der durchgeführten Messfahrten. Deutlich erkennbar ist auch die unterschiedliche Verteilung transportierter Schwebfracht im Hauptstrom und in strömungsberuhigten ufernahen Bereichen sowie im Hafen Wittenberge.

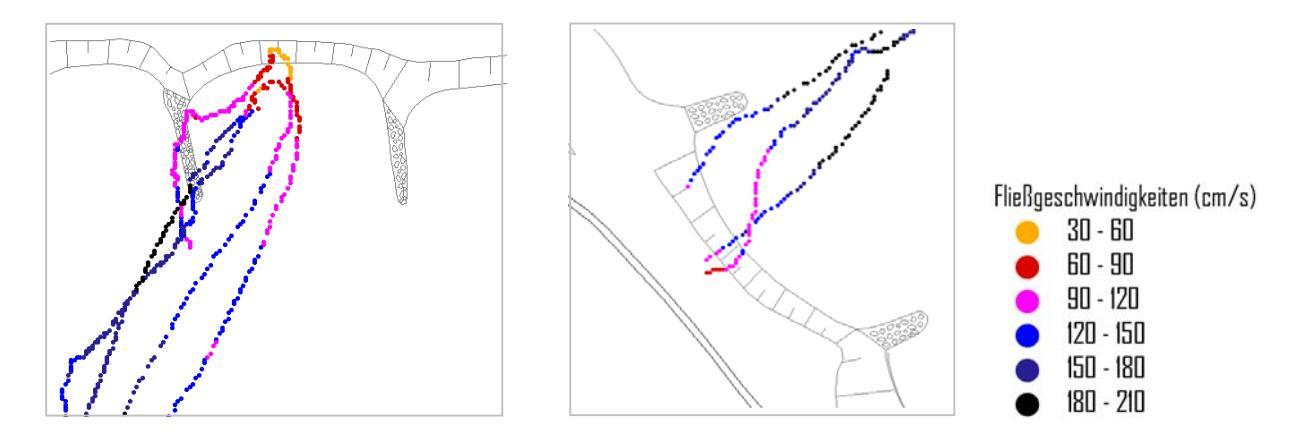
Abb. 8-2: Messwerte tiefengemittelter Fließgeschwindigkeiten (cm + s⁻¹) in Regelbuhnenfeldern zwischen El-km 453 und 455 während des Sommerhochwassers 2002

Die Strömungsgeschwindigkeiten erreichten im Thalweg Werte bis zu 250 cm \star s⁻¹. Der Abfluss belief sich auf ca. 3400 m³ \star s⁻¹. Sowohl in den Buhnenfeldern als auch in Uferbereichen ohne Buhnenverbauung wurden Fließgeschwindigkeiten von 80 – 150 cm \star s⁻¹ (Abb. 8-2) gemessen, womit diese Werte keine weiteren Hinweise auf eine reduzierte Hochwasserneutralität der Buhnen geben.

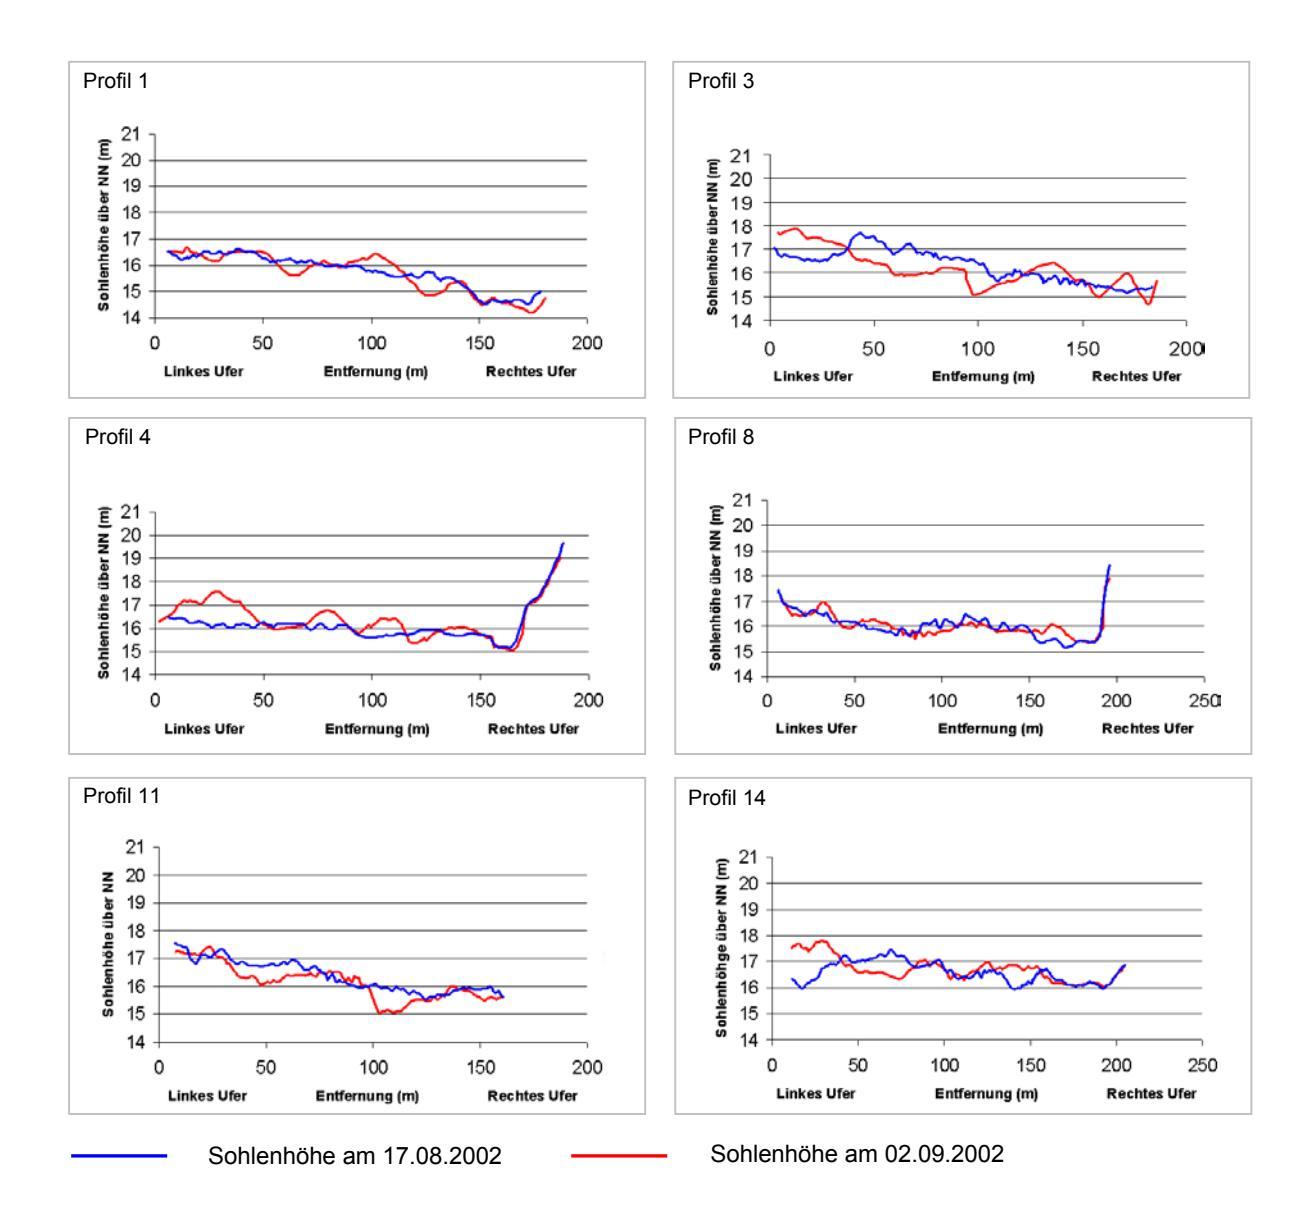
Abb. 8-3: Veränderung der Sohlenhöhen im Hauptstrom vor und nach dem Sommerhochwasser 2002 zwischen El-km 452 und 455; Lagen der Profile sind in Abbildung 8-1 abgebildet

Die aufgenommenen Querprofile sind in Abbildung 8-3 dargestellt. Der Vergleich der Sohlenhöhen vor und nach dem Ereignis zeigt deutliche Veränderungen auf. Dabei kommt es sowohl zu Erosionen als auch zu Akkumulationen und damit zu Umlagerungen im Flussschlauch. Die Höhenänderungen betragen teilweise bis zu 1,5 m. Die vor dem Hochwasser am 17. 8. 2002 aufgenommenen Querprofile verlaufen gleichmäßiger und stetiger als die nach dem Hochwasser aufgenommenen Profile, die eine wesentlich höhere Reliefenergie veranschaulichen. Dies ist bedingt durch den Sedimenttransport in Form von Transportkörpern, wie er unterhalb der Havelmündungen stattfindet (ROHDE 1971, HENTSCHEL 1998). Die bei Niedrig- und Mittelwasser größeren zusammenhängenden Transportkörper werden bei höheren Abflüssen in kleinere Körper zerlegt. Die Höhe und Steilheit dieser kleineren Transportkörper nehmen mit steigendem Abfluss zu wie WANG et al. (1999, 2002) anhand von Laborversuchen zeigen konnten und flachen nach Ablauf der Hochwasserwellen mit zeitlicher Verzögerung wieder ab. Die Zu- und Abnahmen der Sohltopografie bei instationären Strömungen verlaufen im Hauptstrom anders als in Buhnenfeldern, die als strömungsberuhigte Bereiche bei Niedrigwasser eine geringere Dynamik aufweisen. Bei Hochwasser entstandene Änderungen sind deshalb in Buhnenfeldern von geringerem aber dauerhafterem Ausmaß.

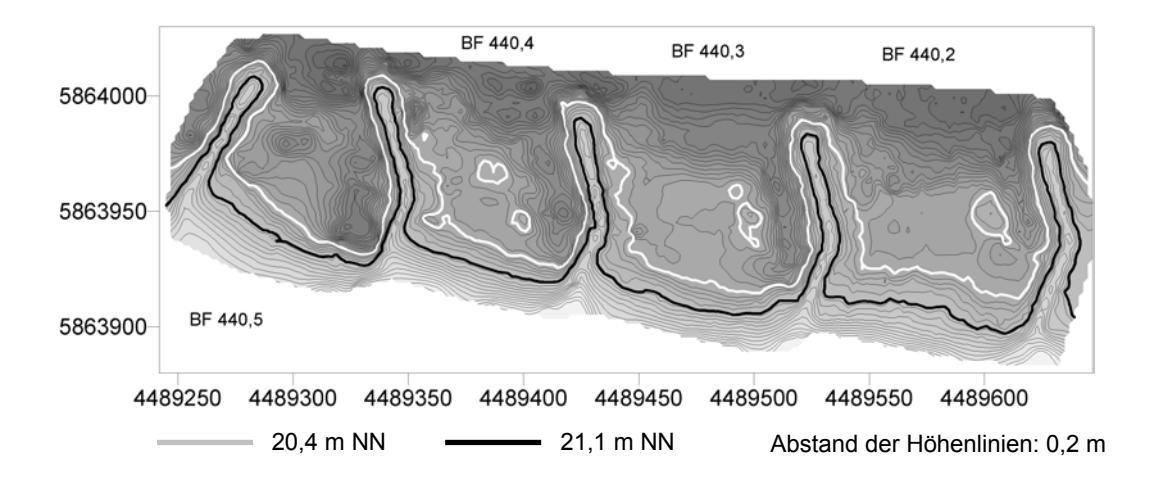
Abb. 8-4: Sohlenmorphologie der Knickbuhnenfelder 440,2 bis 440,5 im Juni 2001

Abbildung 8-4 stellt die Morphologie nach Aufnahme 1 dar. Hervorzuheben sind vor allem die vorhandenen Ablagerungen des Aushubmaterials infolge von Umbauarbeiten. Dieses Material wurde durch das kurzfristige und geringe Hochwasser im Winter 2001 nicht mobilisiert. Abbildung 8-5 enthält die Veränderung der Sohlenhöhe zwischen den Aufnahme 1 und 2. Die türkisen bis blauen Töne verdeutlichen Abnahmen, die grünen bis gelben und roten Töne Zunahmen der Sohlenhöhe in Klassen mit Weiten von 20 cm. Die weißen Bereiche enthalten aufgrund unzureichender Datendichten keine Verschneidung der Morphologien. Im Innern der Buhnenfelder sind keine wesentlichen Veränderungen festzustellen. Kleinere

Modifikationen befinden sich weitestgehend in Bereichen mit steilen Neigungen. Etwas deutlichere Änderungen treten in den äußeren Bereichen, im Übergangsbereich zum Hauptstrom auf. Hier kommt es teilweise zu Umlagerungen von transportierten Sedimenten in die strömungsberuhigten Buhnenfelder.

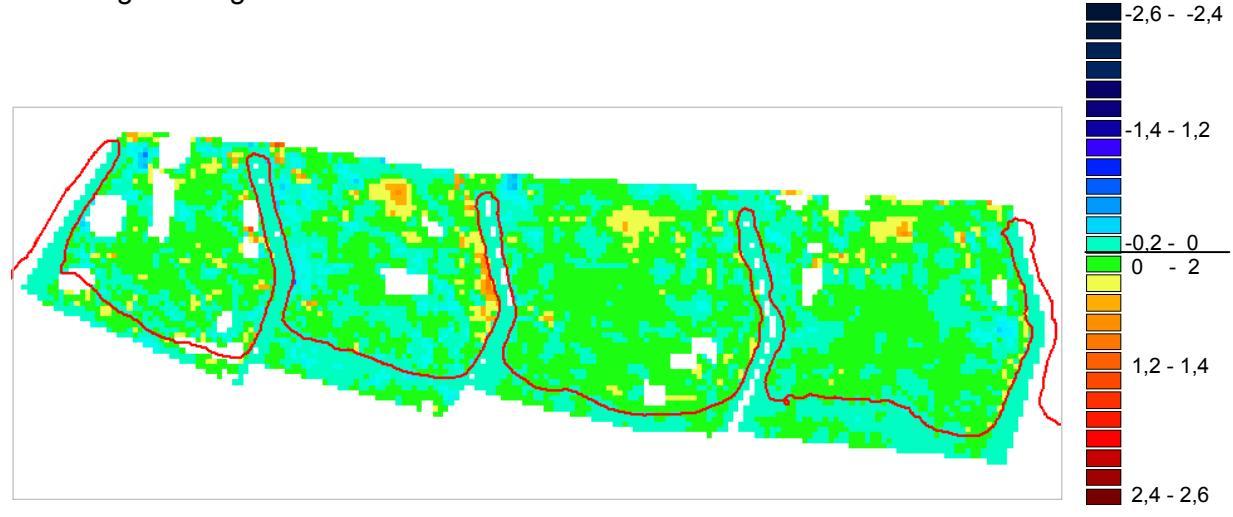
Abb. 8-5: Änderungen der Sohlenhöhen (m) der Buhnenfelder 440,2 bis 440,5 von Juni 2001 bis Januar 2002, der Abstand der Isolinien (Farbabstufungen) beträgt 0,2 m

Abbildung 8-5 zeigt, dass sich die Morphologie nach der Niedrigwasserperiode, einschließlich der exponierten künstlichen Ablagerungen (Abb. 8-6), kaum verändert hat. Insgesamt überwiegt eine Tendenz zur Zunahme der Sohlenhöhe.

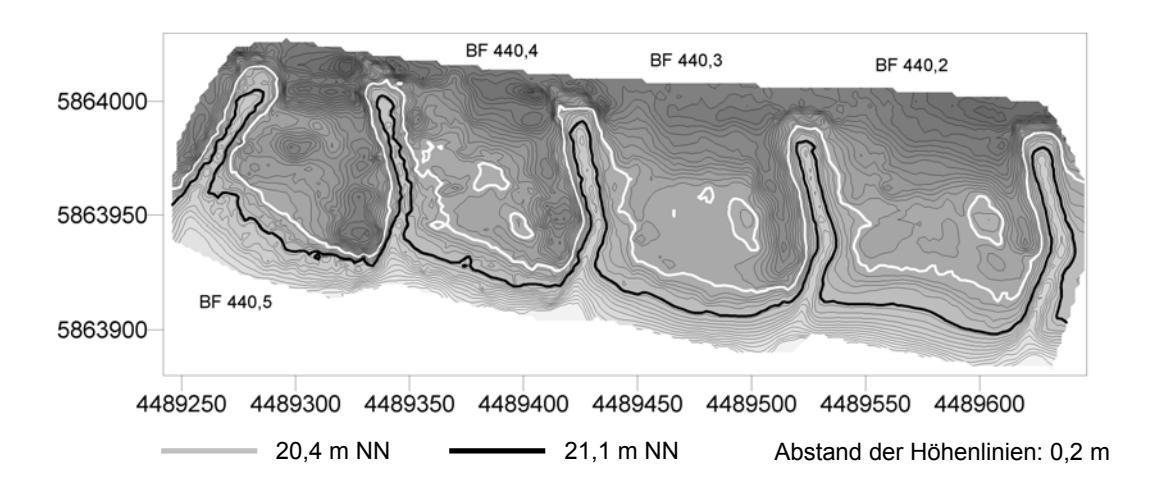
Abb. 8-6: Sohlenmorphologie der Knickbuhnenfelder 440,2 bis 440,5 im Januar 2002

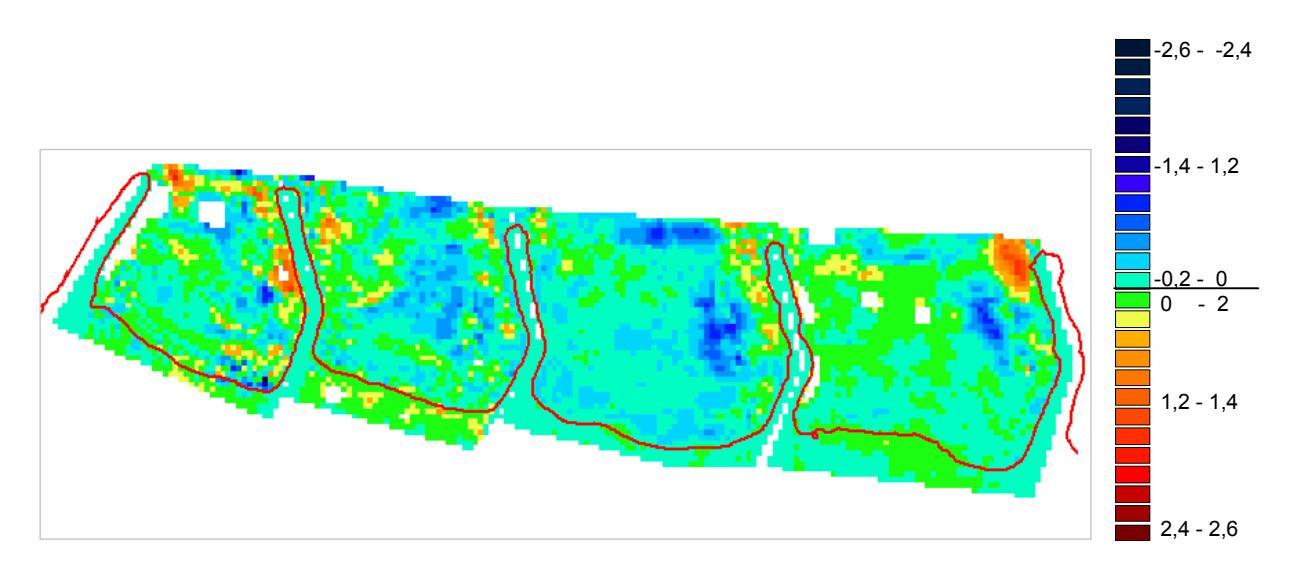
Abb. 8-7: Änderungen der Sohlenhöhen (m) der Buhnenfelder 440,2 bis 440,5 von Januar bis Juni 2002, der Abstand der Isolinien (Farbabstufungen) beträgt 0,2 m

Deutliche Veränderungen der Sohlenhöhen traten nach dem Winterhochwasser 2002 auf (Abb. 8-7). Sowohl die Ablagerungen als auch die Übergangsbereiche der künstlichen Ausbaggerungen im Lee der Buhnen zu den mittigen Akkumulationsflächen wurden stark erodiert. In den äußeren Bereichen kam es in den Buhnenfeldern 440,3 und 440,4 zu Erosionen in den Kolken. Lediglich das unterste Buhnenfeld 440,5 weist geringe Erosions-

raten auf. Deutliche Ablagerungen erfolgten zumeist im Strömungsschatten der Buhnen in den künstlich ausgehobenen Rinnen. Auffallend ist der oberstrom gelegene Buhnenkopf in Buhnenfeld 440,2 und der Knick in Buhnenfeld 440,5. Außerdem wurde im Übergangsbereich von Buhnenfeld 440,5 zum Hauptstrom Material deponiert. In allen Buhnenfeldern ist in der oberstromigen Hälfte eine Tendenz zu Erosion und in der unterstromigen Hälfte eine Tendenz zu Akkumulationen vorhanden.

Die für das WHW berechneten Sohlschubspannungen überschreiten im Wesentlichen nicht die für die jeweiligen Korngrößenfraktionen innerhalb der Buhnenfelder kritischen Sohlschubspannungen. Mittelsand ist fast überall die dominierende Fraktion mit Anteilen von teilweise über 90 %, da die kritische Sohlschubspannung für Mittelsand von 2 N/m² nur in den äußeren Bereichen erreicht wird. Dies erklärt auch die geringen Erosionsraten (Abb. 8-7, 8-14, 8-21, 8-28).

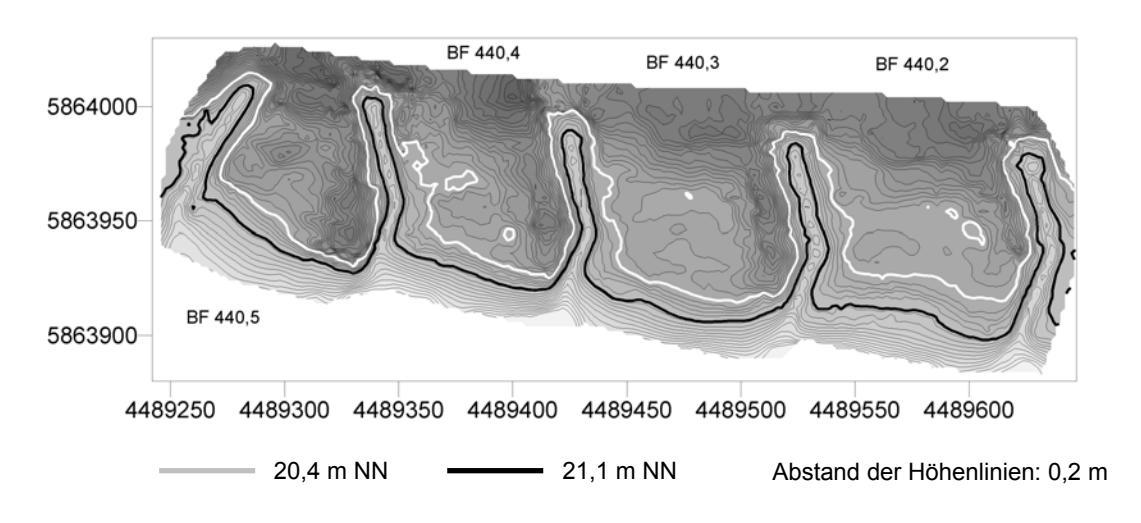
Abb. 8-8: Sohlenmorphologie der Knickbuhnenfelder 440,2 bis 440,5 im Juni 2002

Die morphologischen Veränderungen sind nach dem Winterhochwasser 2002 vor allem an den künstlichen Strukturen auffällig (Abb. 8-8). Die exponierten und steilen Bereiche (Kanten) sind besonders betroffen. Das Aushubmaterial wurde deutlich reduziert und ist in Buhnenfeld 440,3 kaum noch vorhanden. Es besteht eine Tendenz zum Ausgleich von Neigungsunterschieden.

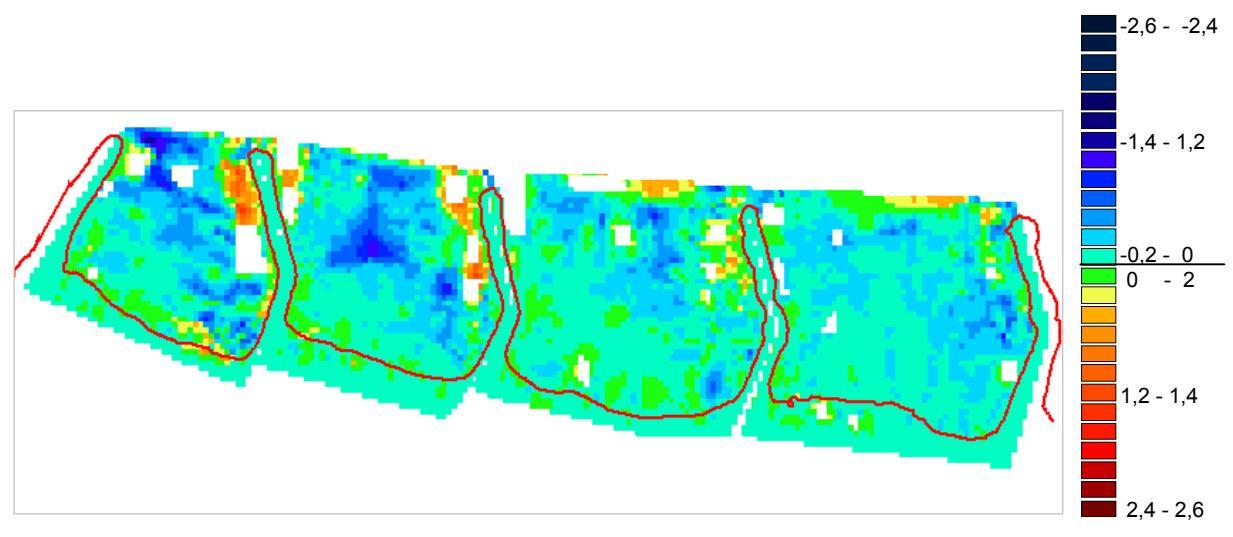
Abb. 8-9: Änderungen der Sohlenhöhen (m) der Buhnenfelder 440,2 bis 440,5 von Juni bis Oktober 2002, der Abstand der Isolinien (Farbabstufungen) beträgt 0,2 m

Das Hochwasser im August 2002 (Abb.8-9) verursachte trotz der Dauer von nur wenigen Tagen stärkere Veränderungen der Morphologie als das vorangegangene Winterhochwasser (Abb. 8-7). Abgesehen von den Vertiefungen direkt unterhalb der Buhnen kam es kaum zu Ablagerungen, sondern überwiegend zur Eintiefung der Sohle (Abb. 8-9). Dabei waren, wie bereits während des Winterhochwassers, in den drei oberen Buhnenfeldern 440,2 bis 440,4 zumeist die Bereiche unterhalb der Buhnenknicke von verstärkter Erosion betroffen. Im zentralen Bereich des Buhnenfeldes 440,4 waren die Erosionen am wirksamsten. Die Sohle des untersten Buhnenfeldes 440,5 tiefte sich, im Gegensatz zum Winterhochwasser, vor allem in den äußeren Bereichen deutlich ein. Die meisten Ablagerungen in den vier Buhnenfeldern erfolgten unterhalb der Buhnen.

Während des SHW hingegen treten in allen Buhnenfeldern Sohlschubspannungen auf, die die kritische Sohlschubspannung für Fein- und Mittelsand nach DIN 19661 überschreiten. Dies korrespondiert mit den hohen Erosionsraten, die anhand der Sohlhöhenänderungen von Juni bis Oktober 2002 festgestellt wurden (Abb. 8-9, 8-16, 8-23 und 8-30).

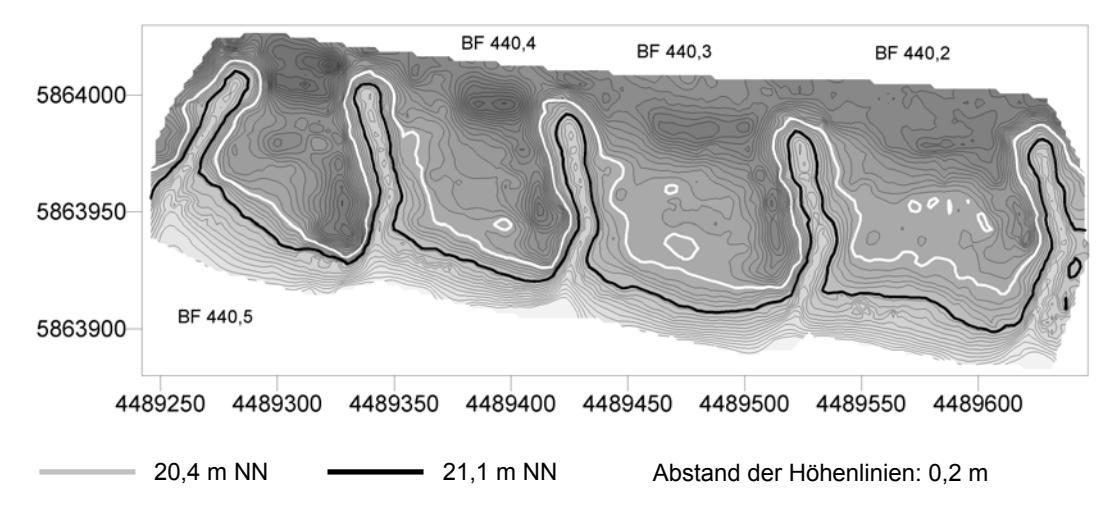
Die deutlichsten Veränderungen, erkennbar am Verlauf der Höhenlinie 20,4 m, traten im Buhnenfeld 440,4 auf (Abb. 8-10). Auffallend ist die Eintiefung der äußeren Kolke der beiden Buhnenfelder 440,4 und 440,5. In Buhnenfeld 440,3 kam es neben der Erosionen auch zu kleinräumigen Umlagerungen in Richtung der Uferbereiche. Insgesamt wird erkennbar, dass die um ca. 1,5 m erhöhten Wasserstände gegenüber dem dreimonatigen Winterhochwasser (zwei- bis dreijährliches Hochwasser) wesentlich Veränderungen bedeuteten.

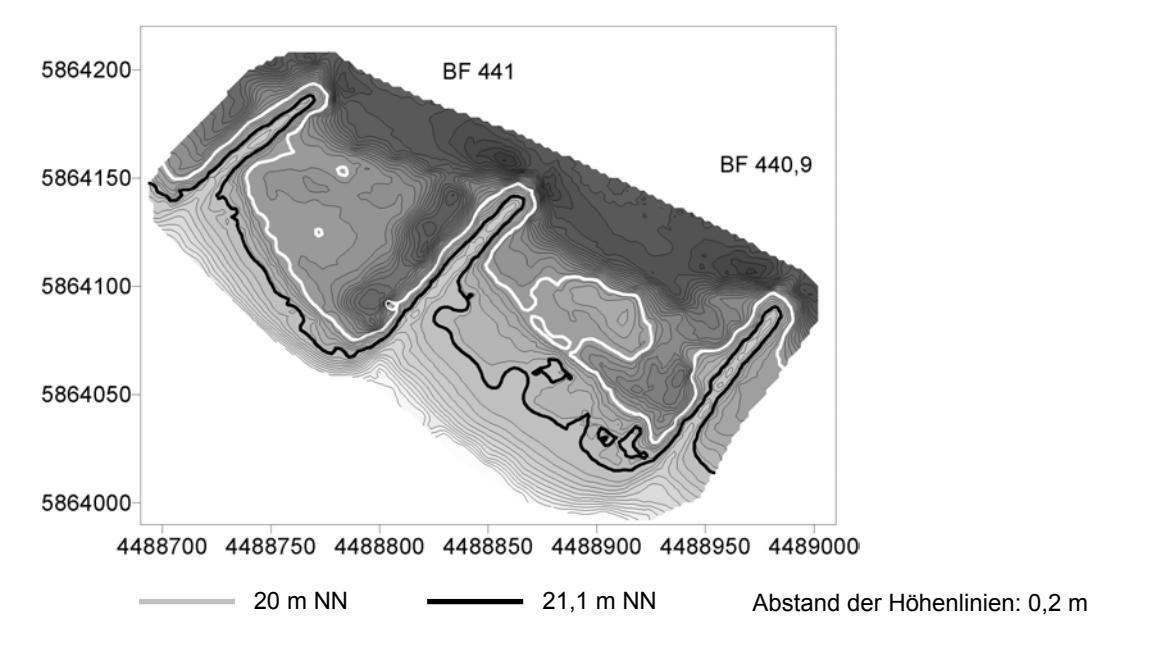
Abb. 8-11: Sohlenmorphologie der Regelbuhnenfelder 440,9 und 441 im Juni 2001

Die Darstellung morphologischer Veränderungen der Regelbuhnenfelder bei El-km 440,9 und 441 sowie der Buhnenfelder bei den El-km 443,5, 443,6 und 443,9 erfolgt analog zu den Knickbuhnen für die gleichen Aufnahmen. In Buhnenfeld 440,9 sind für die erste Aufnahme die inselartige Akkumulation im Zentrum sowie die Ablagerung mittig unterhalb der Buhne signifikant (Abb. 8-11). Der stark verlandete Uferbereich ist aufgrund starken krautigen Bewuchses unruhig ausgestaltet. Das zweite Buhnenfeld 441 ist gekennzeichnet durch eine künstliche Eintiefung und diagonal verlaufende leichte Erosionsrinne mit relativ gleichförmiger Akkumulationsfläche. Die Veränderungen zwischen den Aufnahmen 1 und 2 sind in den Buhnenfeldern gering (Abb. 8-12). Änderungen lassen sich nur in den steileren und in den äußeren Bereichen feststellen, wo es unterhalb der Buhnenköpfe zu Auskolkungen und Materialumlagerungen kommt.

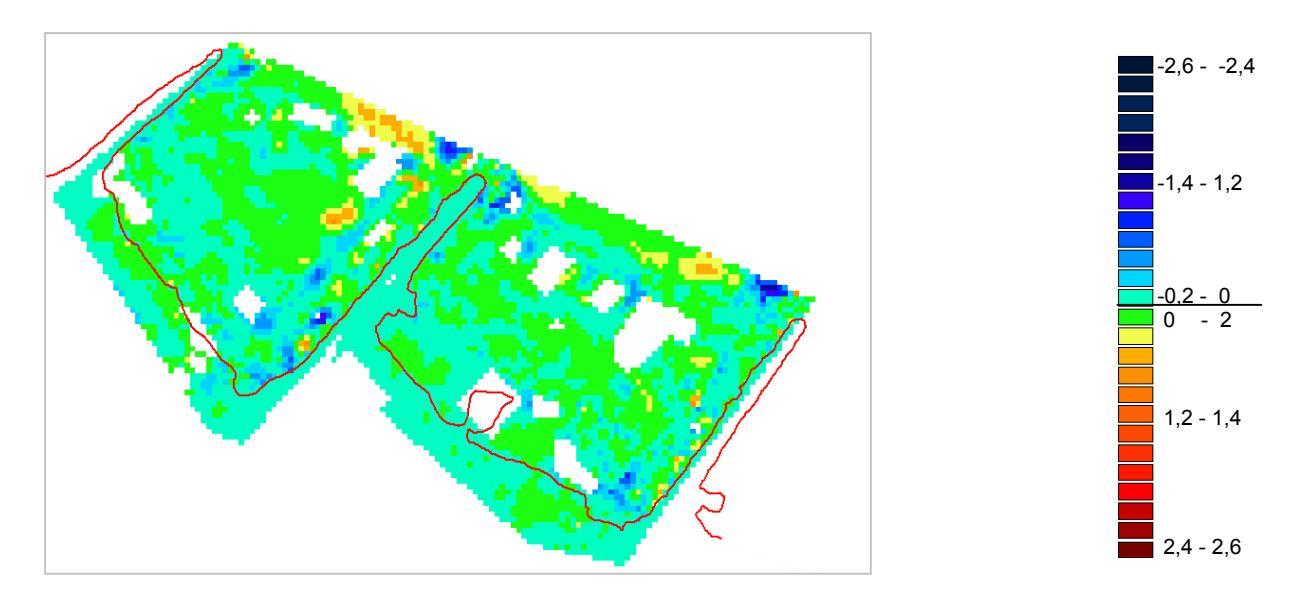
Abb. 8-12: Änderungen der Sohlenhöhen (m) der Buhnenfelder 440,9 und 441 von Juni 2001 bis Januar 2002, der Abstand der Isolinien (Farbabstufungen) beträgt 0,2 m

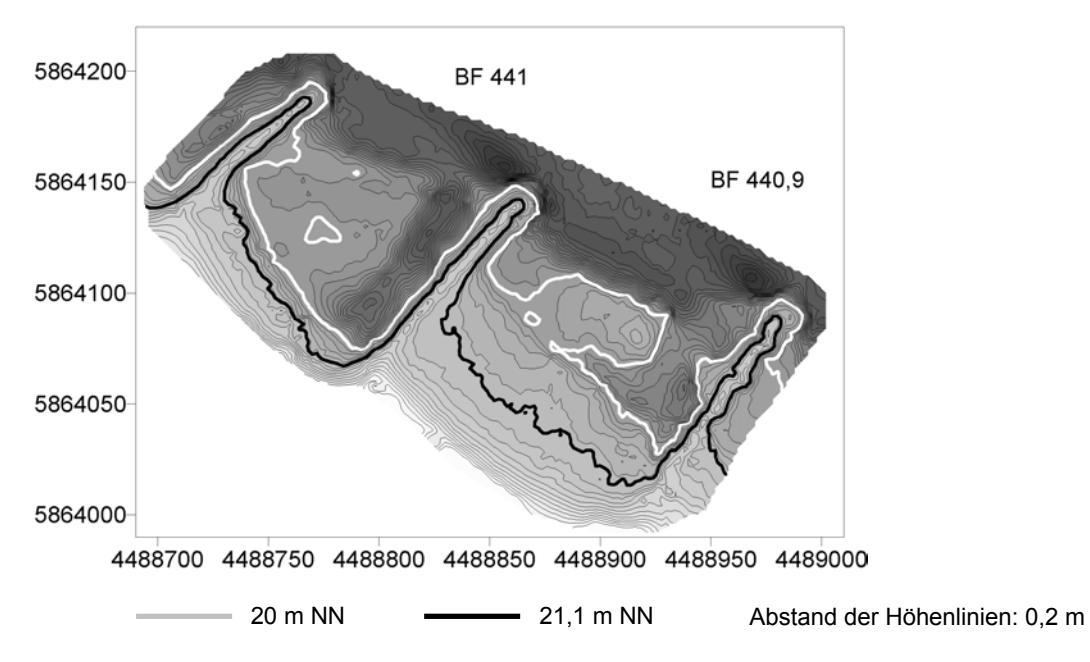
Abb. 8-13: Sohlenmorphologie der Regelbuhnenfelder 440,9 und 441 im Januar 2002

Entsprechend der geringen Veränderungen während der langanhaltenden Niedrigwasserperiode zwischen den Aufnahmen 1 und 2 weisen die Buhnenfelder 440,9 und 441 in Aufnahme 2 keine wesentlichen Veränderungen auf (Abb. 8-13).

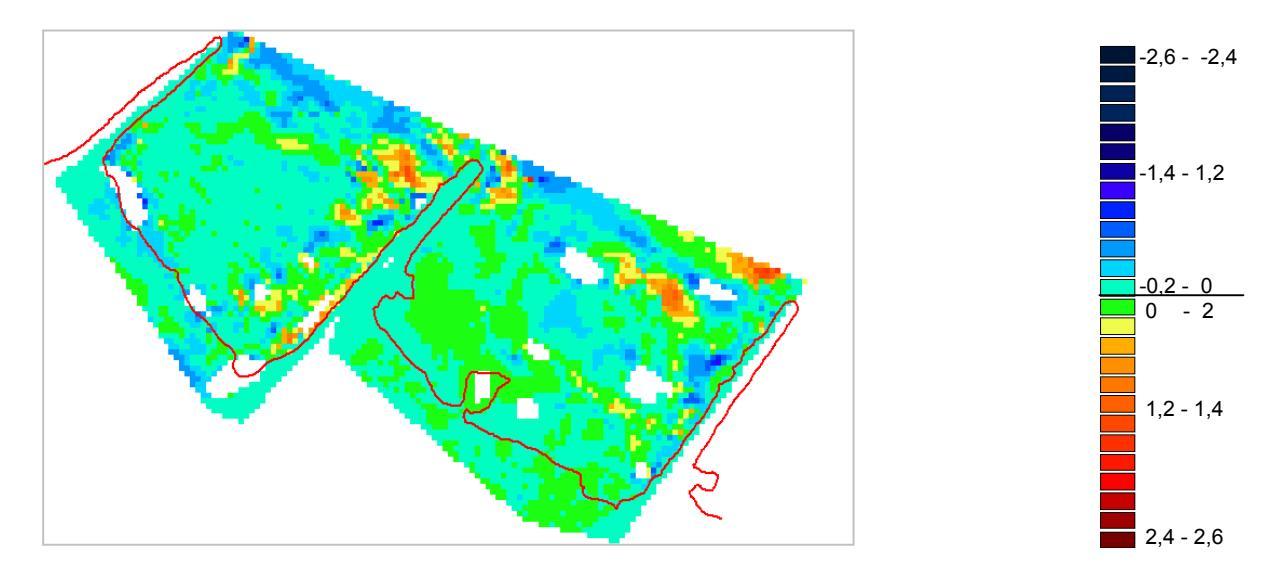
Abb. 8-14: Änderungen der Sohlenhöhen (m) der Buhnenfelder 440,9 und 441 von Januar bis Juni 2002, der Abstand der Isolinien (Farbabstufungen) beträgt 0,2 m

Stärkere Modifikationen traten nach dem Winterhochwasser 2002 ebenfalls in den steileren und äußeren Abschnitten auf (Abb. 8-14). In Buhnenfeld 440,9 kam es vor allem an der zentralen inselartigen Verlandung, unterhalb der Buhne und unterhalb des Buhnenkopfes zu Abtragungen. Ablagerungen lassen sich in der Nähe des Buhnenkopfkolkes, im Lee der Buhnen, oberhalb des Buhnenkopfes der mittleren Buhne sowie im Übergangsbereich zum Hauptstrom feststellen. Erosions- und Akkumulationsbereiche liegen hier dicht beieinander, was auf kleinräumige Umlagerungen schließen lässt. In Buhnenfeld 441 ist für den Großteil der Fläche im unteren Abschnitt eine gleichmäßige leichte Erosionstendenz zu beobachten. Eine höhere Dynamik ist auch hier vor allem in den Außenbereichen und an den Rändern der Ausbaggerung in Buhnennähe vorhanden.

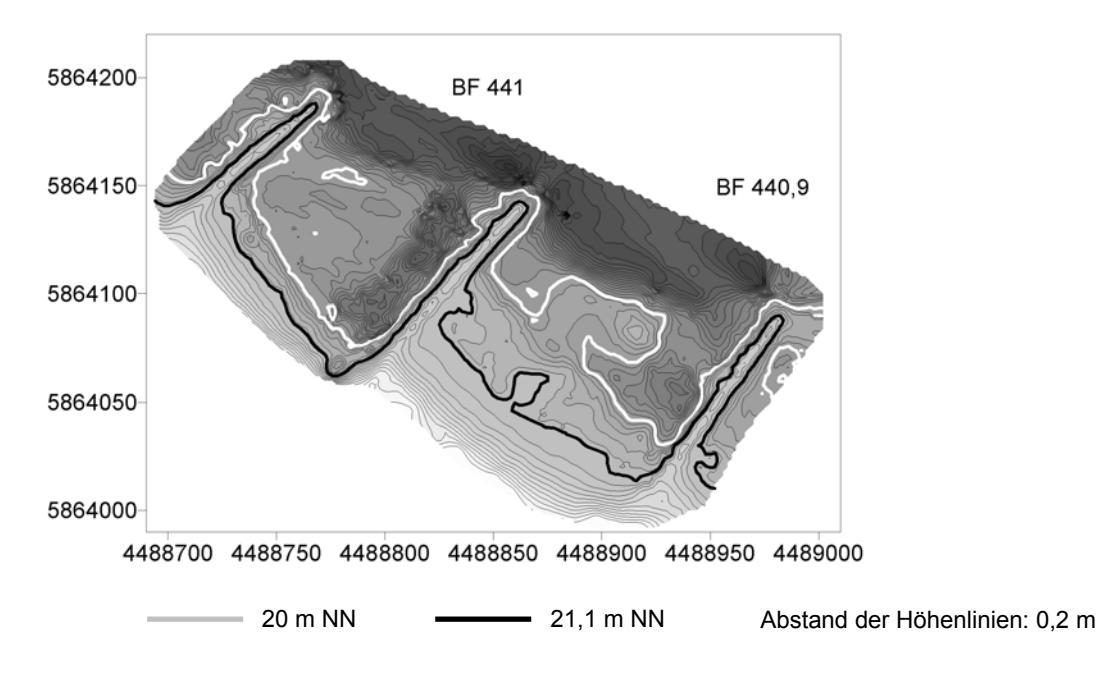
Abb. 8-15: Sohlenmorphologie der Regelbuhnenfelder 440,9 und 441 im Juni 2002

Die Morphologie nach dem Winterhochwasser 2002 weist signifikante Modifikationen besonders für die inselartige Verlandung in Buhnenfeld 440,9 und eine leichte Erhöhung in Buhnenfeld 441 auf (Abb. 8-15). Dieses Material ist vermutlich aus dem Kolk zwischen den Buhnenköpfen eingetragen worden.

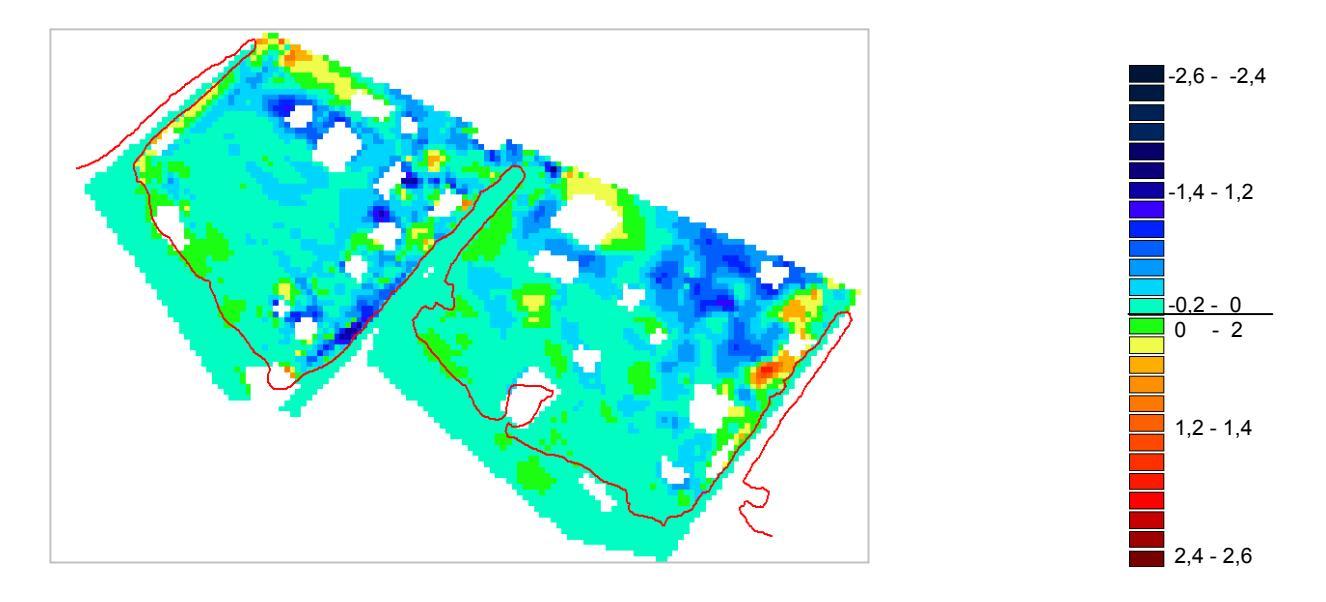
Abb. 8-16: Änderungen der Sohlenhöhen (m) der Buhnenfelder 440,9 und 441 von Juni bis Oktober 2002, der Abstand der Isolinien (Farbabstufungen) beträgt 0,2 m

Das Sommerhochwasser 2002 führte mit Ausnahme von einigen Bereichen unterhalb der Buhnen des Buhnenfeldes 440,9 und oberhalb der unterstrom gelegenen Buhnenköpfe in beiden Buhnenfeldern flächendeckend zu Erosionen (Abb. 8-16). Diese traten verstärkt in den äußeren und reduziert in ufernahen Abschnitten auf. Akkumuliertes Material des Winterhochwassers wurde dabei größtenteils wieder mobilisiert, was insbesondere in den äußeren Bereichen auf eine hohe Dynamik hinweist. Die deutlichsten Merkmale nach dem Sommerhochwasser sind eine weitere Abflachung der zentralen Ablagerung und eine Umlagerung des Materials (Abb. 8-17). Die in den Aufnahmen 1 und 2 noch deutlich ausgeprägte Rinne zwischen der inselartigen Verlandung und dem Ufer wurde somit stetig verringert, so dass ebenso wie beim Aushubmaterial insgesamt eine Tendenz zum Ausgleich von Höhenunterschieden vorhanden ist. Auch die vorher vorhandene leichte Akkumulation in Buhnenfeld 441 wurde erodiert. Unterhalb der obersten Buhne in Buhnenfeld 440,9 erfolgte mittig erneut eine leichte Ablagerung, die während des Winterhochwassers verschwunden war.

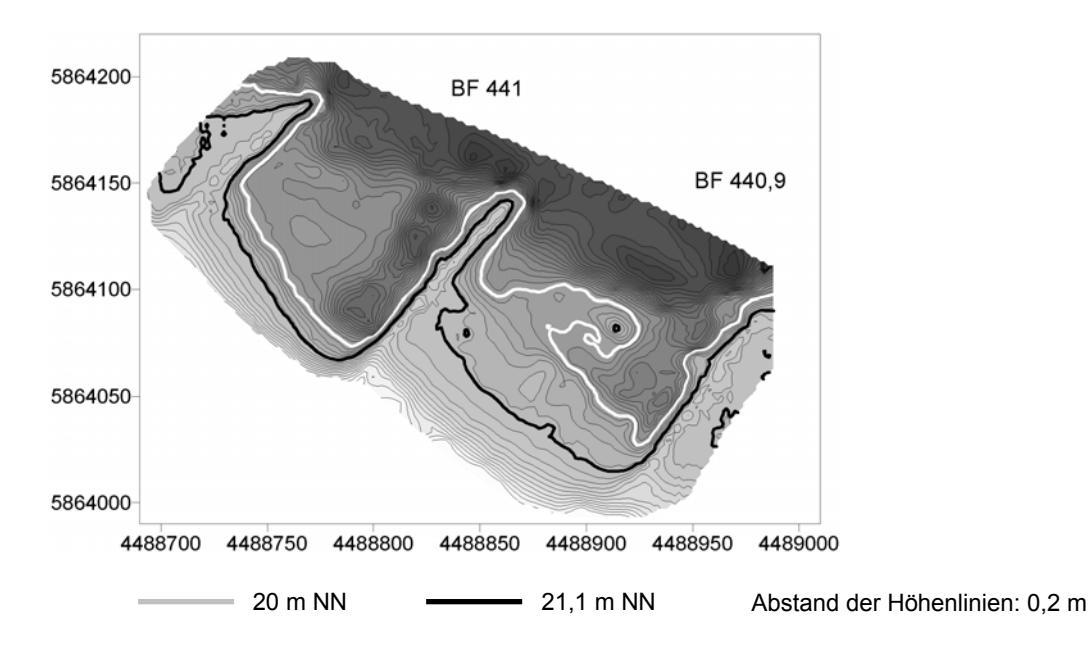
Abb. 8-17: Sohlenmorphologie der Regelbuhnenfelder 440,9 und 441 im Oktober 2002

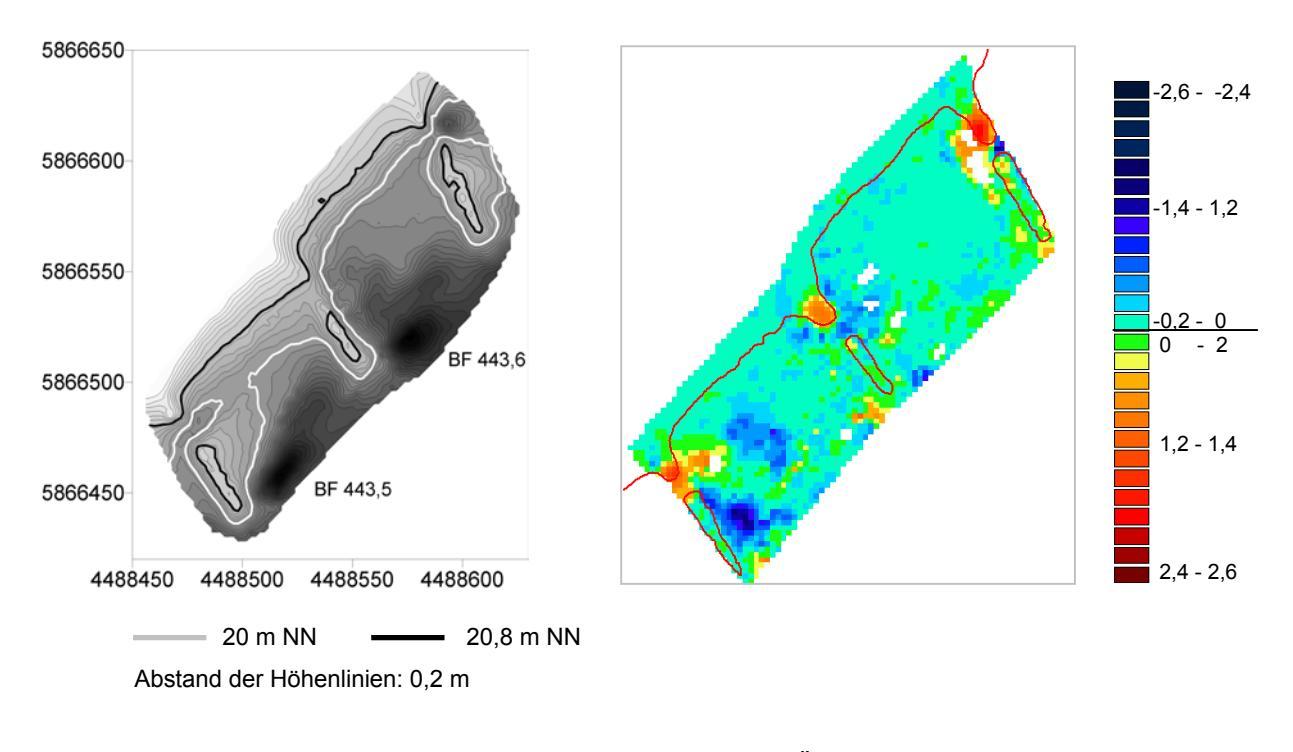
Abb. 8-18: Sohlenmorphologie der durchrissenen Buhnenfelder 443,5 und 443,6 im Juni 2001 Abb. 8-19: Änderungen der Sohlenhöhen (m) der Buhnenfelder 443,5 und 443,6 von Juni 2001 bis Januar 2002, der Abstand der Isolinien (Farbabstufunggen) beträgt 0,2 m

Abbildung 8-18 stellt die durchrissenen Buhnen bei El-km 443,5 und 443, 6 vor dem Umbau zu Absenkungsbuhnen dar. Die oberen und unteren Buhnen waren in Ufernähe stark beschädigt, während die mittlere Buhne leichte Absenkungen aufwies und vermutlich schon einmal instandgesetzt worden war. In Buhnenfeld 443,5 sind die Erosionsrinne entlang der Uferlinie, der Kolk unterhalb des Buhnenkopfes und die dreieckige Akkumulationsform unterhalb der oberen Buhne weitgehend ungestört von Bauarbeiten entstanden. In dem unteren Buhnenfeld 443,6 hingegen scheinen, wahrscheinlich im Zusammenhang mit Instandsetzungsarbeiten, entlang der oberen Buhne Abgrabungen stattgefunden zu haben, weshalb die Morphologie hier modifiziert ist.

Die Umbauarbeiten fielen in die Niedrigwasserphase zwischen der ersten und zweiten Aufnahme. Die Veränderungen der Sohlenhöhe in der Nähe der Buhnen und der Buhnenkörper sind auf die Eingriffe (Ausbaggerungen, Ablagerungen von Aushub, Veränderungen der Durchrisse) zurückzuführen (Abb. 8-19 und 8-20). Das Ergebnis der Umbauarbeiten ist in Abbildung 8-20 veranschaulicht. Die Aufnahme erfolgte ca. drei Monate nach Beendigung der Arbeiten. Lediglich in den äußeren Übergangsbereichen zum Hauptstrom handelt es sich um die natürliche Dynamik. Eine Unterscheidung zwischen natürlichen und künstlichen Auswirkungen ist kaum möglich. Das dreimonatige Winterhochwasser von Januar bis April 2002 verursachte besonders in Buhnenfeld 443,5 erhebliche Veränderungen an den künstlichen Strukturen (Abb. 8-21). Die Ablagerungen hinter der Absenkung der oberen Buhne wurden erodiert und die beiden Abgrabungsbereiche direkt an der Buhne sowie im zentralen Bereich verfüllt. Teilweise wurde Material in den unterstrom gelegenen Bereich des Buhnenfeldes verfrachtet. Der von den Umbauarbeiten unberührte Abschnitt hingegen weist keine wesentlichen Änderungen der Sohltopografie auf. In Buhnenfeld 443,6 ist eine ähnliche Tendenz zur Verfüllung des Abgrabungsbereiches unterhalb der Buhne erkennbar. Die Veränderungen sind allerdings außerhalb dieses Bereiches aufgrund geringerer Eingriffe reduzierter. Auffallend ist die Vertiefung und Streckung des äußeren Kolkes.

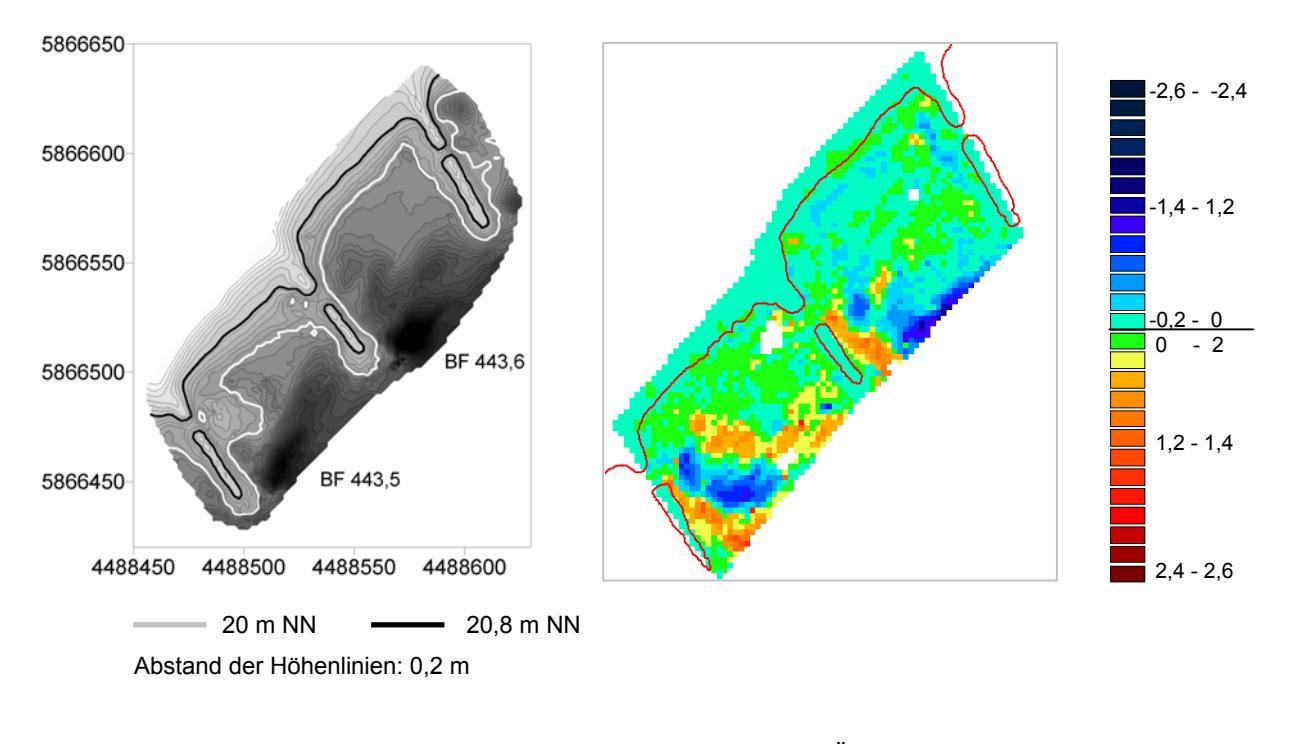
Abb. 8-20: Sohlenmorphologie der Absenkungsbuhnenfelder 443,5 und 443,6 im Januar 2002

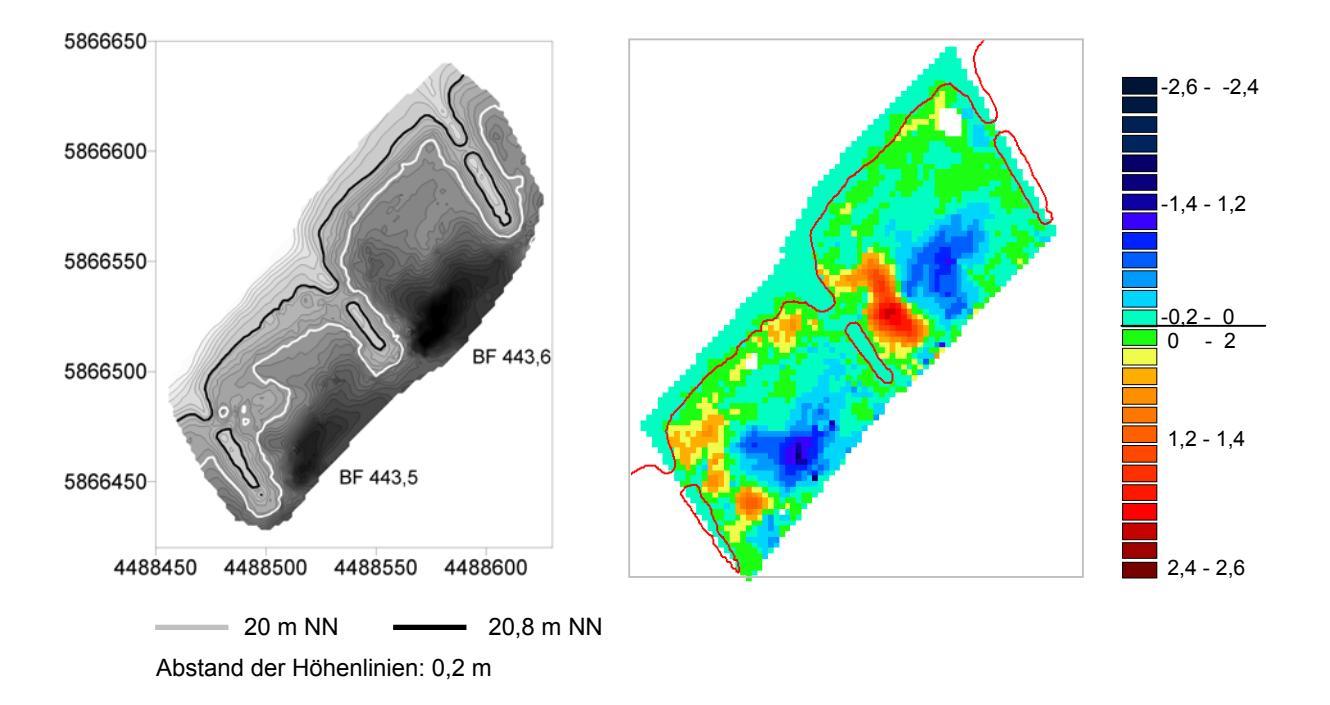
Abb. 8-22: Sohlenmorphologie der Absenkungsbuhnenfelder 443,5 und 443,6 im Juni 2002

Abbildung 8-22 enthält die Morphologie nach dem Winterhochwasser. In Buhnenfeld 443,5 führen die beschriebenen Prozesse im oberen Bereich zu einem Ausgleich der künstlich veränderten Morphologie. In Buhnenfeld 443,6 ist im unteren Bereich eine leichte Erosionsrinne in Richtung des Durchrisses erkennbar.

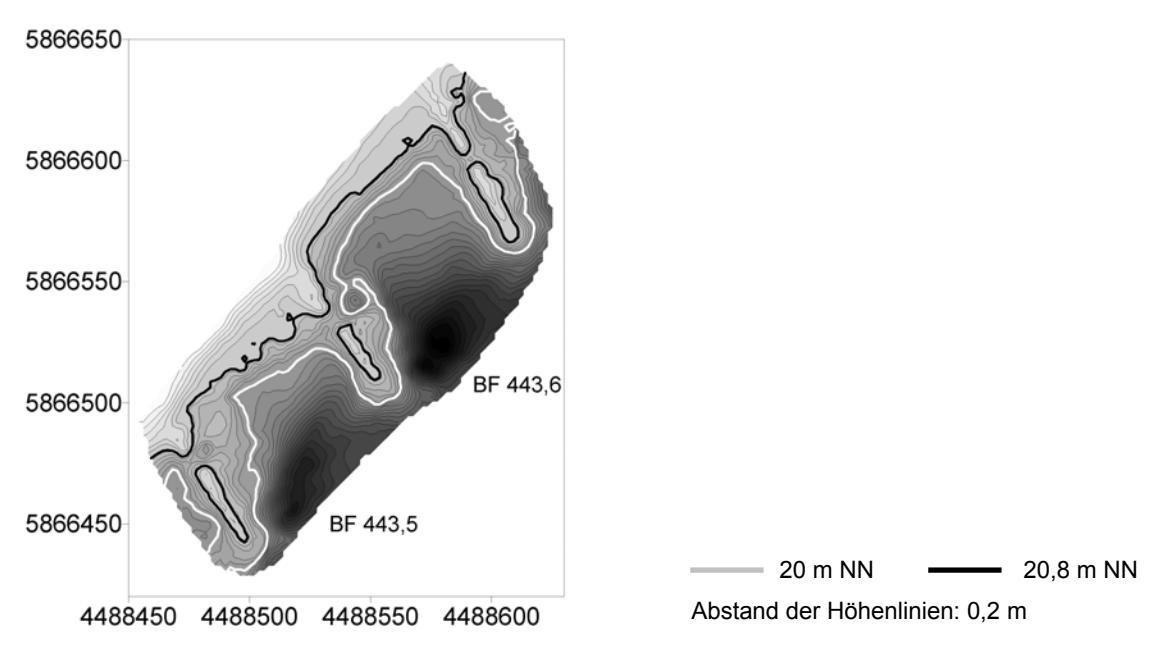
Abb. 8-24: Sohlenmorphologie der Absenkungsbuhnenfelder 443,5 und 443,6 im Oktober 2002

Die beiden Hochwasserereignisse 2002 haben in Buhnenfeld 443,5 einen Großteil der künstlichen Strukturen wieder verfüllt bzw. abgetragen (Abb. 8-24). Die vor den Baumaßnahmen bestehende dreieckige Verlandungsform unterhalb der oberstrom gelegenen Buhne ist verkürzt bereits wieder vorhanden. Auch der unterhalb der Absenkung zu erwartende Kolk ist wieder angelegt. Vergleichbare Verlandungsformen bilden sich in Buhnenfeld 443,6 heraus. Die künstlichen Abgrabungsrinnen sind größtenteils verfüllt und die Verlaufsform der Kante der Akkumulationsfläche ist geglättet.

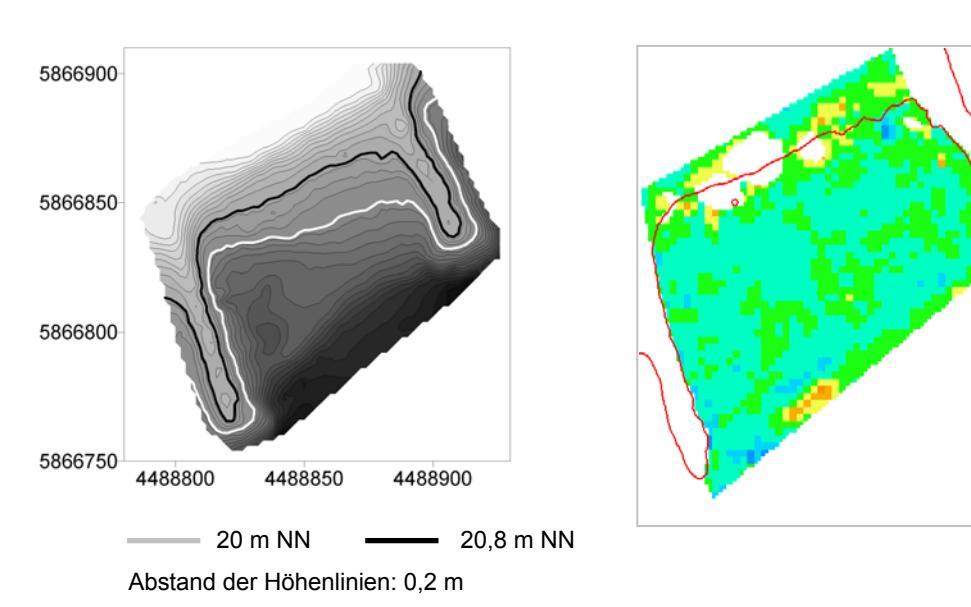
Abb. 8-25: Sohlenmorphologie des Regelbuhnenfeldes 443,9 im Juni 2001

Das Buhnenfeld bei El-km 443,9 (Abb. 8-25) weist über die beobachteten 18 Monate die geringsten Modifikationen auf. Die Verlaufsformen der Uferlinien und die Sohlenhöhen veränderten sich kaum. Wesentliche Veränderungen konnten in der Niedrigwasserperiode zwischen Aufnahme 1 und 2 nur im Übergangsbereich zum Hauptstrom festgestellt werden (Abb. 8-26 und 8-27).

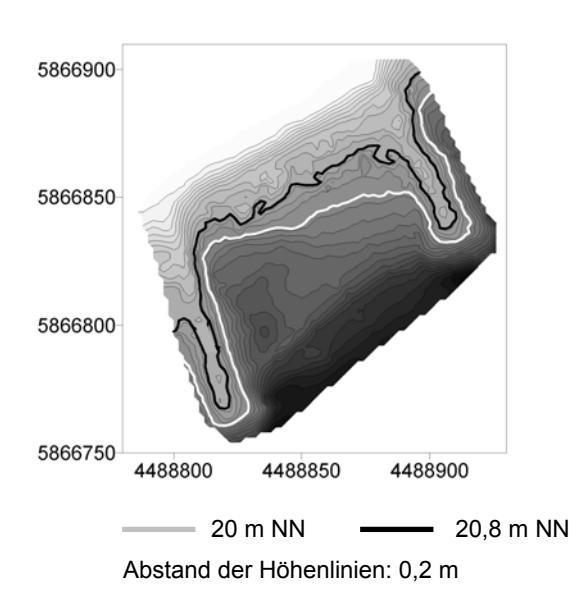
Abb. 8-27: Sohlenmorphologie des Regelbuhnenfeldes 443,9 im Januar 2002
