8 Morphodynamik bei Hoch-, Mittel- und Niedrigwasser

8.1 Morphodynamik im Hauptstrom bei Wittenberge während des Sommerhochwassers 2002

8.2 Morphodynamik untersuchter Buhnenfelder während der Mittel- und Niedrigwasserphase 2001 und der Winter- und Sommerhochwasserphasen 2002

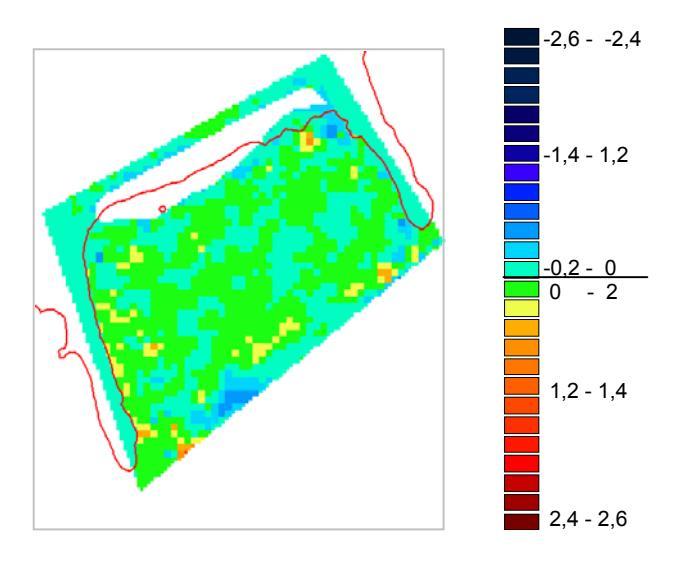
Abb. 8-28: Änderungen der Sohlenhöhen (m) in Buhnenfeld 443,9 von Januar 2002 bis Juni 2002, der Abstand der Isolinien (Farbabstufungen) beträgt 0,2 m

Auch nach dem Winterhochwasser 2002 wurden kaum Modifikationen der Topografie der inneren Bereiche aufgezeichnet (Abb. 8-28 und 8-29). Signifikante Veränderungen konnten in wenigen Abschnitten lediglich nach dem Sommerhochwasser 2002 festgestellt werden (Abb. 8-30 und 8-31). Deutliche Auflandungen fanden unterhalb der oberstrom gelegenen Buhne im stromseitigen Teil statt, in dem auch in den übrigen Buhnenfeldern eine Verlandungsneigung besteht. Dies hängt vermutlich mit dem erodierten Material des Buhnen-kopfkolkes, Verwirbelungen und der Walzenbildung hinter der Buhne bei Überströmung

Die für das WHW berechneten Sohlschubspannungen überschreiten im Wesentlichen nicht die für die jeweiligen Korngrößenfraktionen innerhalb der Buhnenfelder kritischen Sohlschubspannungen. Mittelsand ist fast überall die dominierende Fraktion mit Anteilen von teilweise über 90 %, da die kritische Sohlschubspannung für Mittelsand von 2 N/m² nur in den äußeren Bereichen erreicht wird. Dies erklärt auch die geringen Erosionsraten (Abb. 8-7, 8-14, 8-21, 8-28).

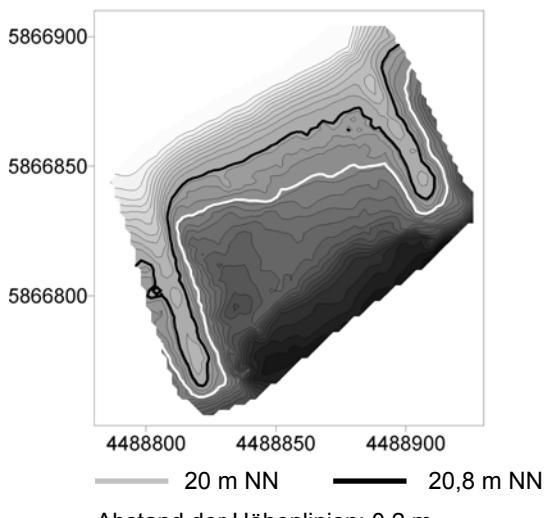
Abb. 8-29: Sohlenmorphologie des Regelbuhnenfeldes 443,9 im Juni 2002

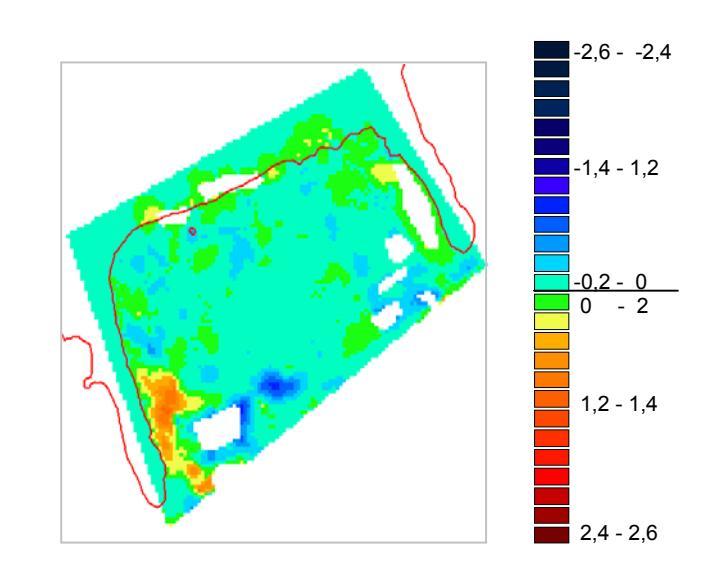
Abb. 8-30: Änderungen der Sohlenhöhen (m) des Buhnenfeldes 443,9 von Juni bis Oktober 2002, der Abstand der Isolinien (Farbabstufungen) beträgt 0,2 m

zusammen. Weiter stromab kam es in den Außenbereichen des Buhnenfeldes zu verstärkten Auskolkungen. Parzellenartig verteilte Erosionsflächen befinden sich vor allem in Abschnitten mit steileren Neigungen (Abb. 8-30 und 8-31).

Während des SHW hingegen treten in allen Buhnenfeldern Sohlschubspannungen auf, die die kritische Sohlschubspannung für Fein- und Mittelsand nach DIN 19661 überschreiten. Dies korrespondiert mit den hohen Erosionsraten, die anhand der Sohlhöhenänderungen von Juni bis Oktober 2002 festgestellt wurden (Abb. 8-9, 8-16, 8-23 und 8-30).

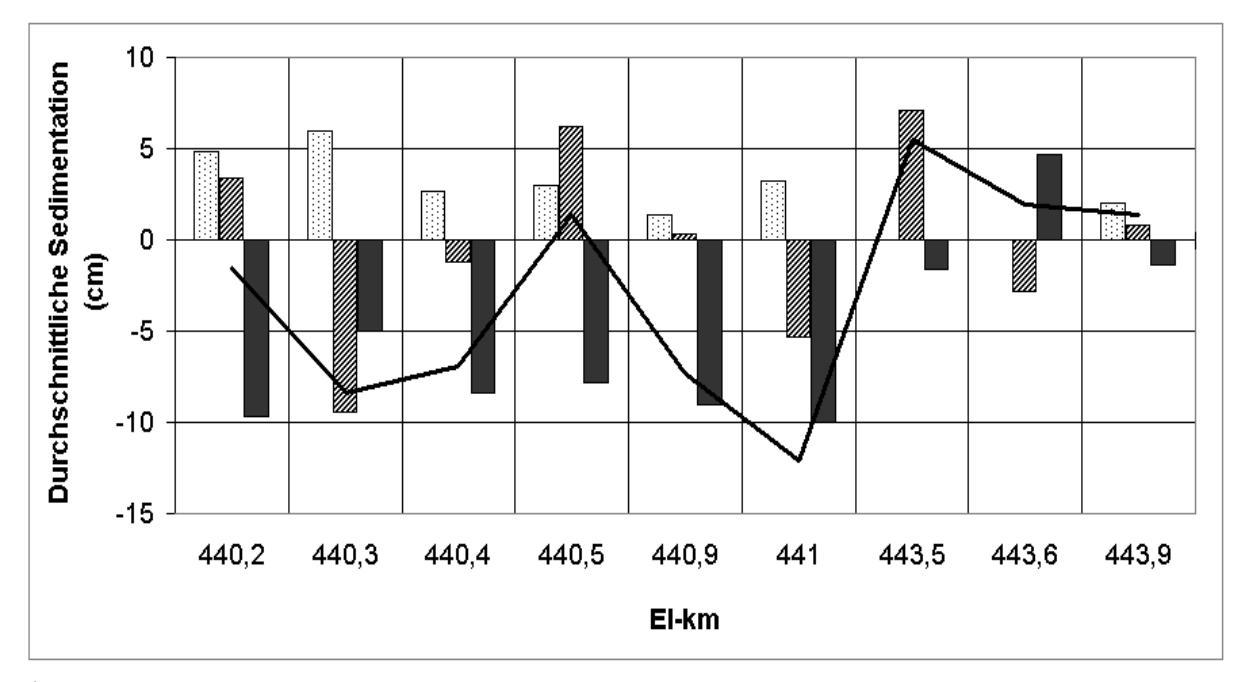
- Abb. 8-32: Sohlhöhenveränderungen nach unterschiedlichen Abflussphasen in Buhnenfeldern zwischen El-km 440,2 und 443,9
- Tabelle 8-2:GemittelteSedimentationsbilanzennachMittel-undNiedrigwasserphase2001(NMWP), sowieWinterhochwasser2002 (WHW)undSommerhochwasser(SHW)2002 für Buhnenfelder von El-km440,2 bis441, und für443,9 (keine Berücksichtigung
der durch Bauarbeiten stark modifizierten Buhnenfelder El-km443,5 und443,6)

Die Bilanz der Mittel- und Niedrigwasserphase 2001 und des anschließenden Winterhochwassers von Januar bis Juni 2002 (Spalte 7) deckt ein Jahr mit typischen Abflusszuständen ab (ausgedehnte Niedrigwasserphase, zweijährliches Hochwasser). Dabei traten unterschiedliche Veränderungen auf, von Einträgen über 800 m³ in Buhnenfeld 440,2 bis zu Austrägen von über 300 m³ im benachbarten Buhnenfeld 440,3. Ein einheitlicher Trend zu Verlandungen kann nicht nachgewiesen werden, wenn auch die Verlandungen deutlich überwiegen, wie der Mittelwert von 200 m³ für alle Buhnenfelder (ohne Einbeziehung der Absenkungsbuhnenfelder) zeigt (Tab. 8-2, Abb. 8-32). Ein eindeutige Aussage lässt sich allerdings bei einer Gesamtbilanz aller drei Abflussphasen treffen. Die beiden Abschnitte des Ökobuhne-Projektes können erneut voneinander abgegrenzt werden. Mit Ausnahme des Buhnenfeldes bei El-km 440,5, welches aufgrund der schmalen Öffnung zwischen Knickund Regelbuhne eine Besonderheit darstellt, kam es in den oberstromigen Flächen zu erheblichen Sedimentausträgen. Die zwei unterstromigen Absenkungsbuhnenfelder (El-km 443,5 und 443,6) und das Referenzbuhnenfeld (El-km 443,9) weisen hingegen positive Bilanzen auf, was auch mit den in Kapitel 5 ermittelten höheren Sedimentationsmächtigkeiten korrespondiert. Für die Absenkungsbuhnenfelder wurde die akkumulationsfördernde Mittel- und Niedrigwasserphase nicht mit herangezogen. Der bei WHW und SHW gegenläufige Verlauf von Einträgen in diese drei Buhnenfelder lässt in diesem Bereich auf abwechselnde Mobilisierungen und Demobilisierungen schließen.

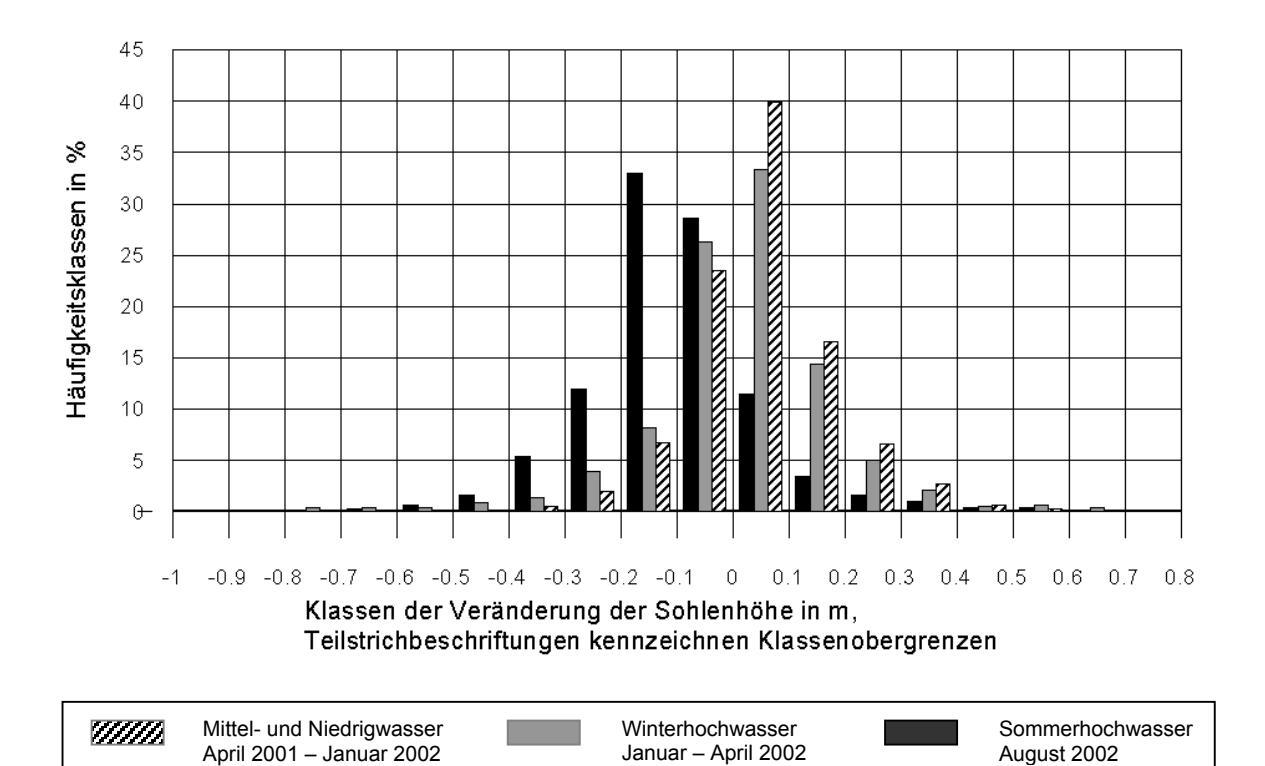
Abb. 8-33: Veränderungen der Sohlhöhe nach Hochwasserphasen sowie Mittel- und Niedrigwasserphase in Buhnenfeld El-km 440,2

Die Häufigkeitsverteilungen 8-33 bis 8-41 enthalten für die einzelnen Buhnefelder von El-km 440,2 bis 444,9 die in den jeweiligen Abflussphasen aufgetretenen Sohlhöhenveränderungen. Die überwiegend positiv exzessiven Typen der Verteilungen zeigen die Bedeutung moderater flächiger Sohlerhöhungen gegenüber extremeren Verfüllungen oder Erosionen für die Gesamtbilanz auf.

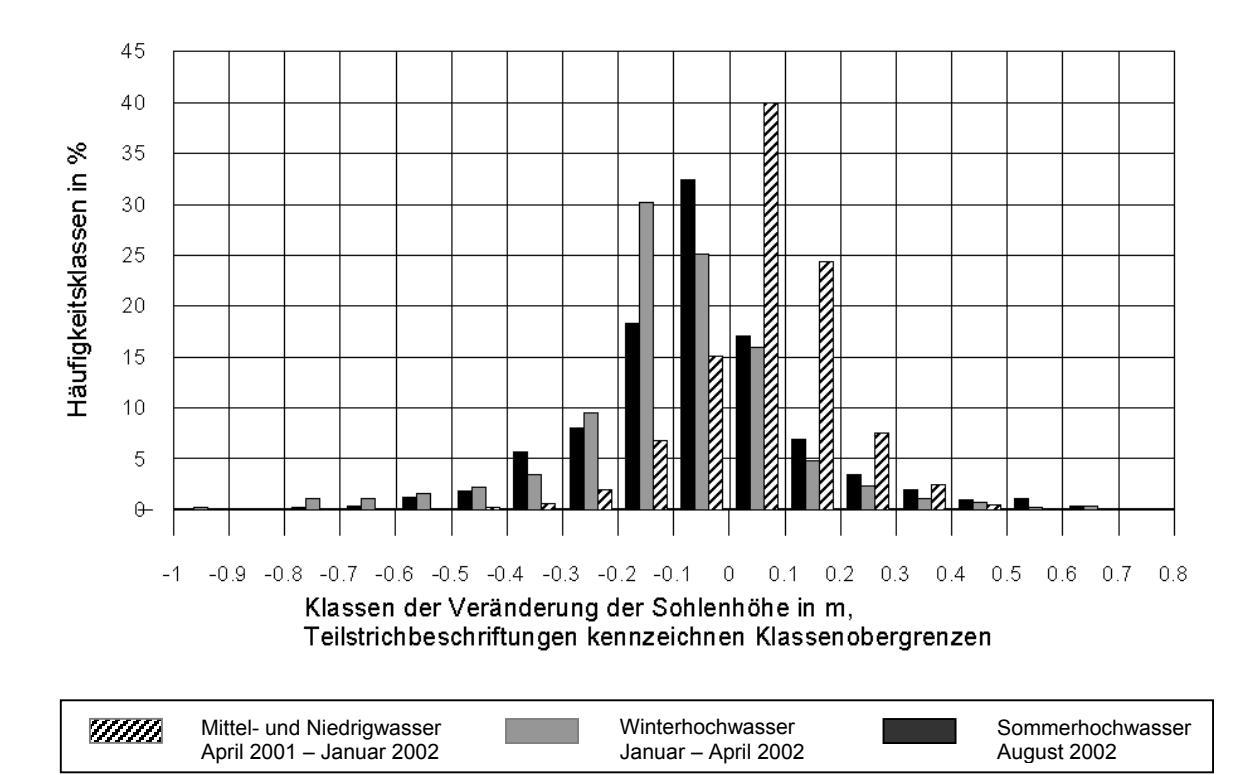
Abb. 8-34: Veränderungen der Sohlhöhe nach Hochwasserphasen sowie Mittel- und Niedrigwasserphase in Buhnenfeld El-km 440,3

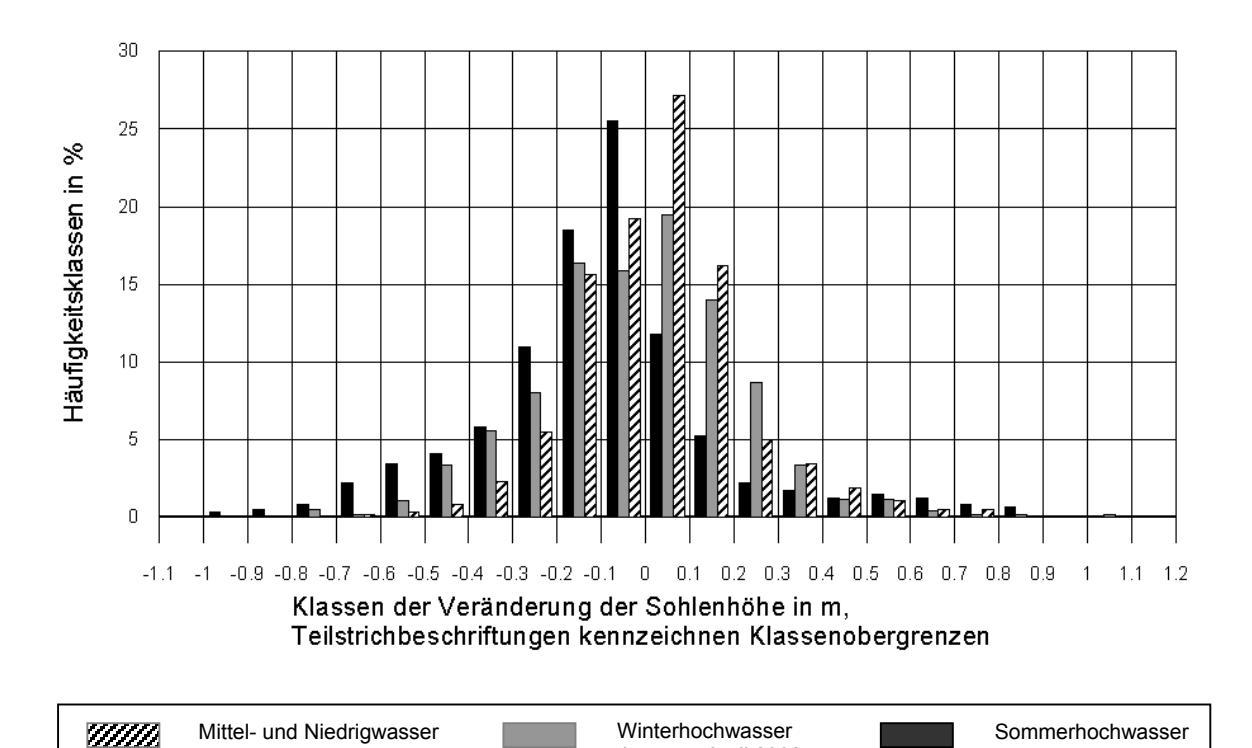
Abb. 8-35: Veränderungen der Sohlhöhe nach Hochwasserphasen sowie Mittel- und Niedrigwasserphase in Buhnenfeld El-km 440,4

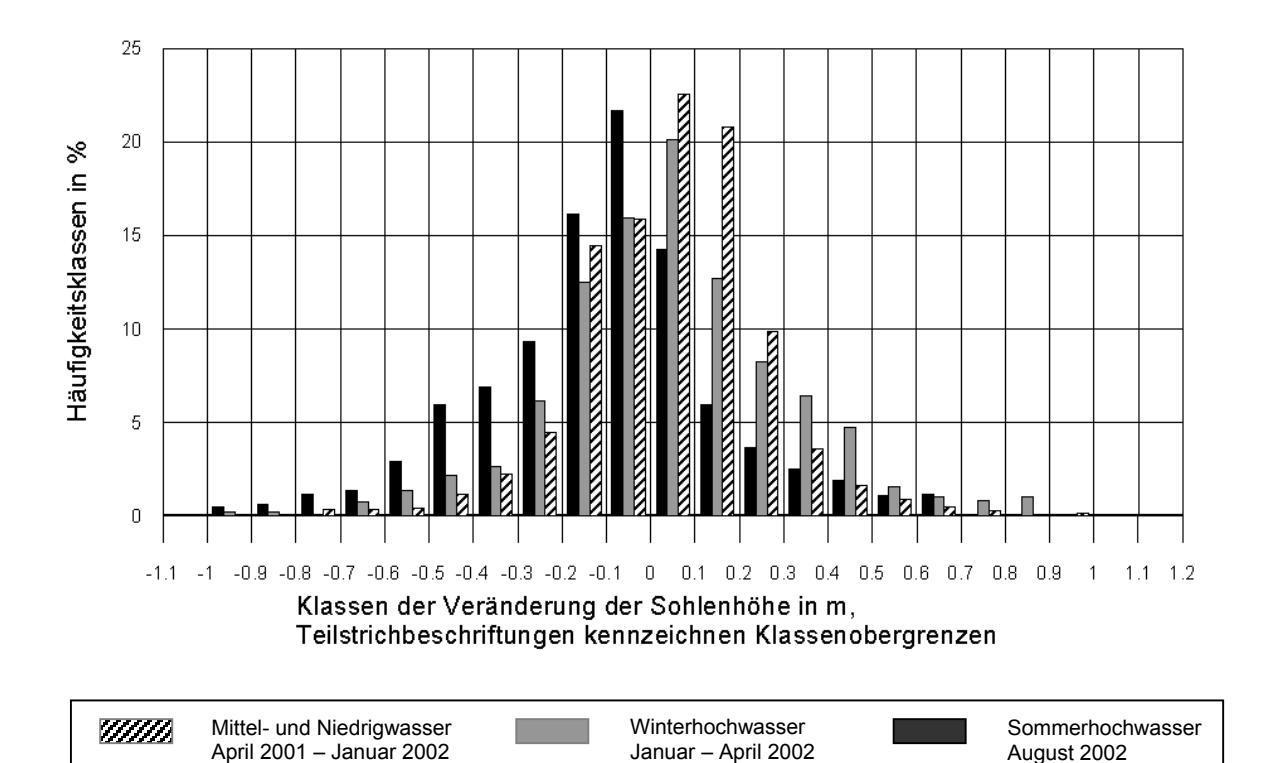
Abb. 8-36: Veränderungen der Sohlhöhe nach Hochwasserphasen sowie Mittel- und Niedrigwasserphase in Buhnenfeld El-km 440,5

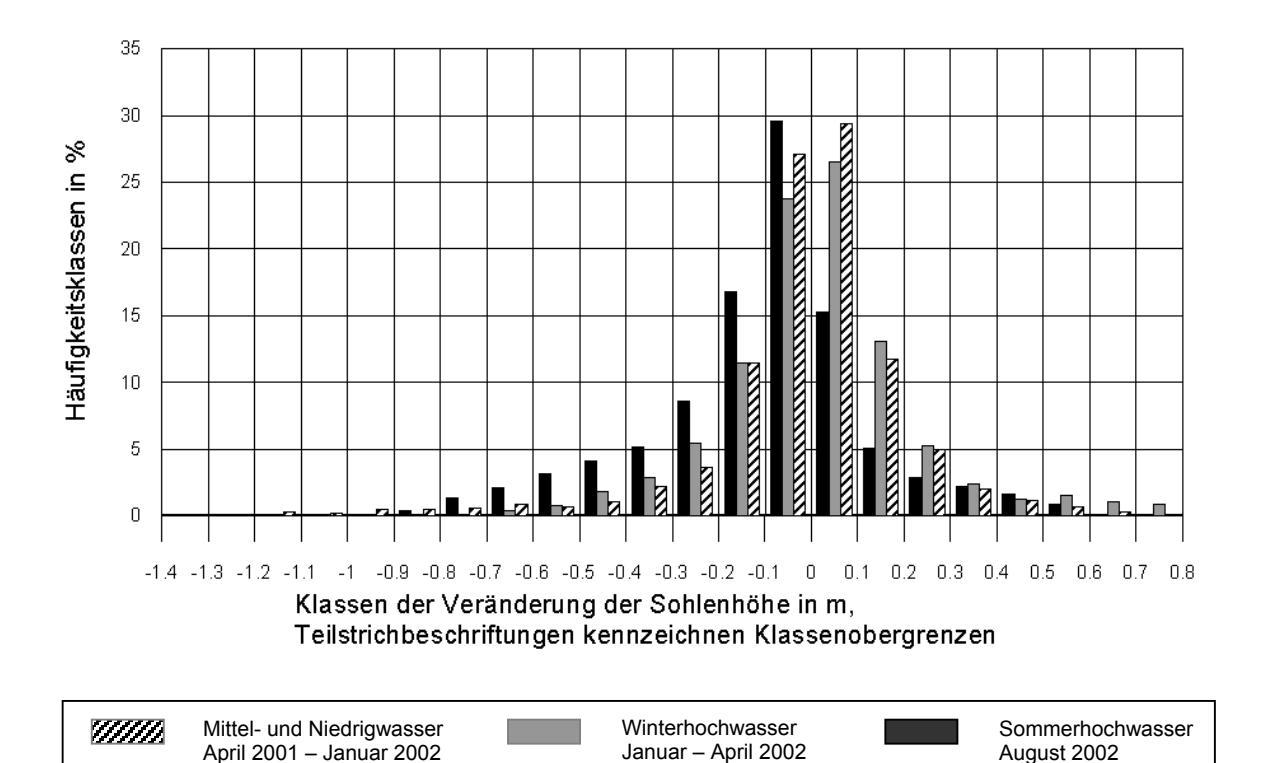
Abb. 8-37: Veränderungen der Sohlhöhe nach Hochwasserphasen sowie Mittel- und Niedrigwasserphase in Buhnenfeld El-km 440,9

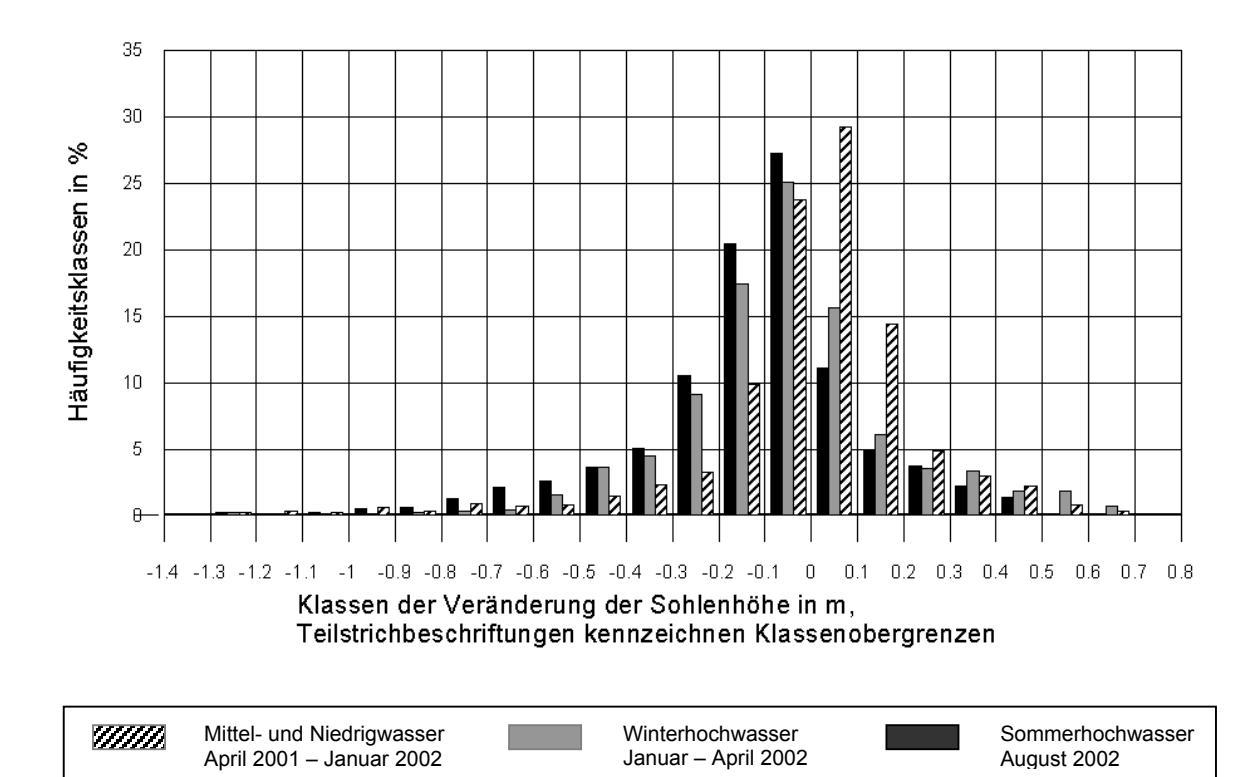
Abb. 8-38: Veränderungen der Sohlhöhe nach Hochwasserphasen sowie Mittel- und Niedrigwasserphase in Buhnenfeld El-km 441

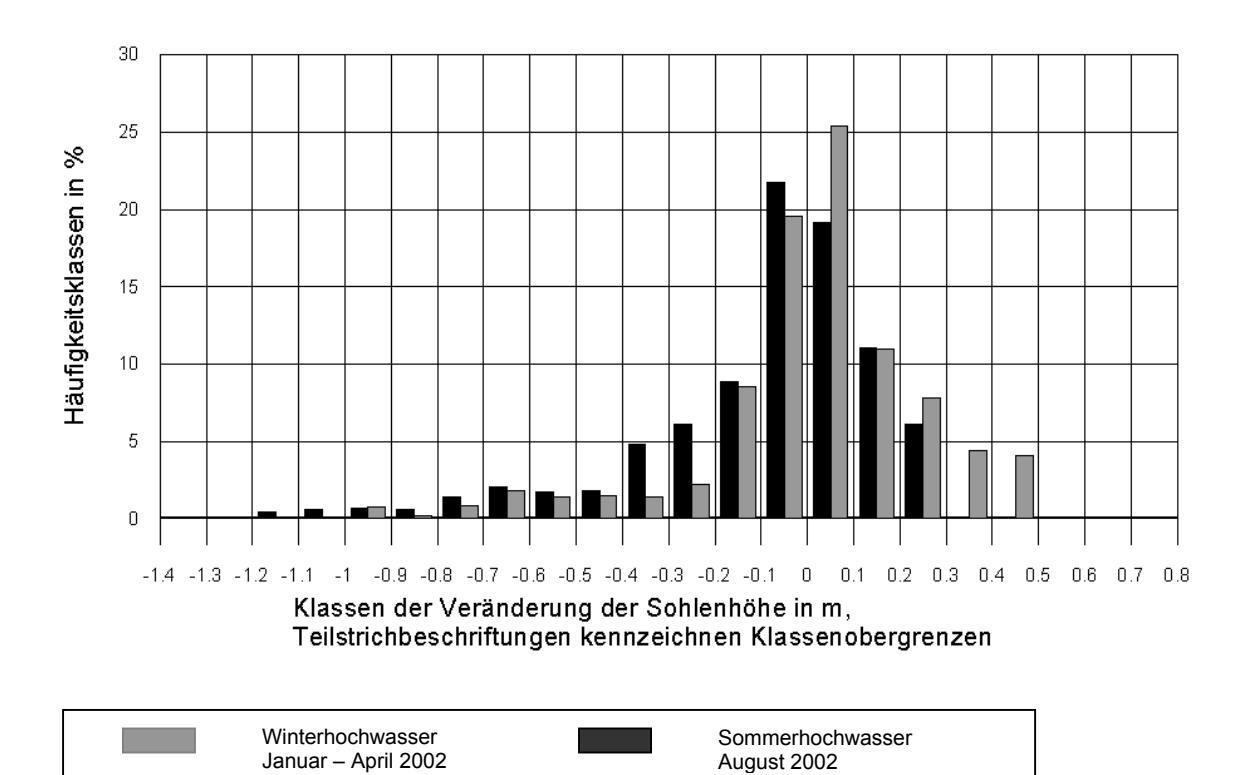
Abb. 8-39: Veränderungen der Sohlhöhe nach Hochwasserphasen in Buhnenfeld El-km 443,5

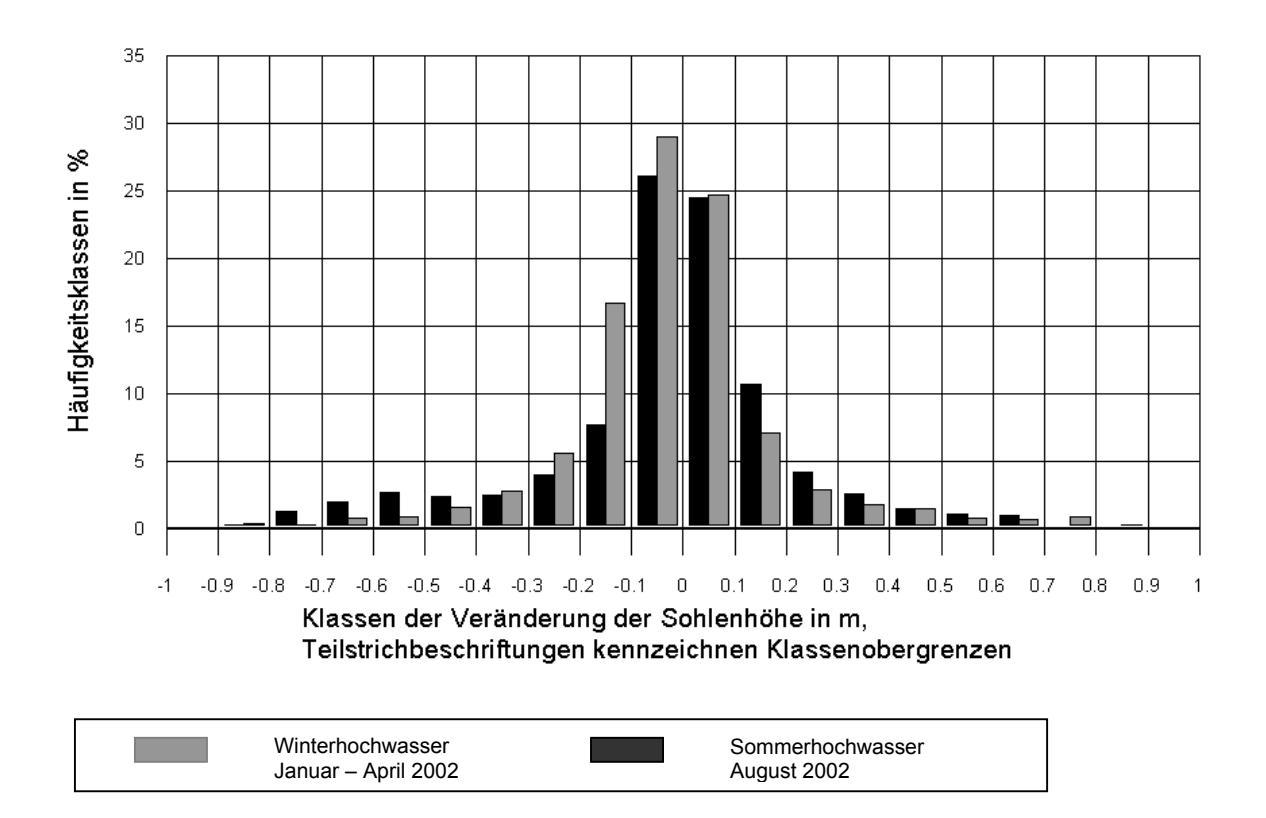
Abb. 8-40: Veränderungen der Sohlhöhe nach Hochwasserphasen in Buhnenfeld El-km 443,6

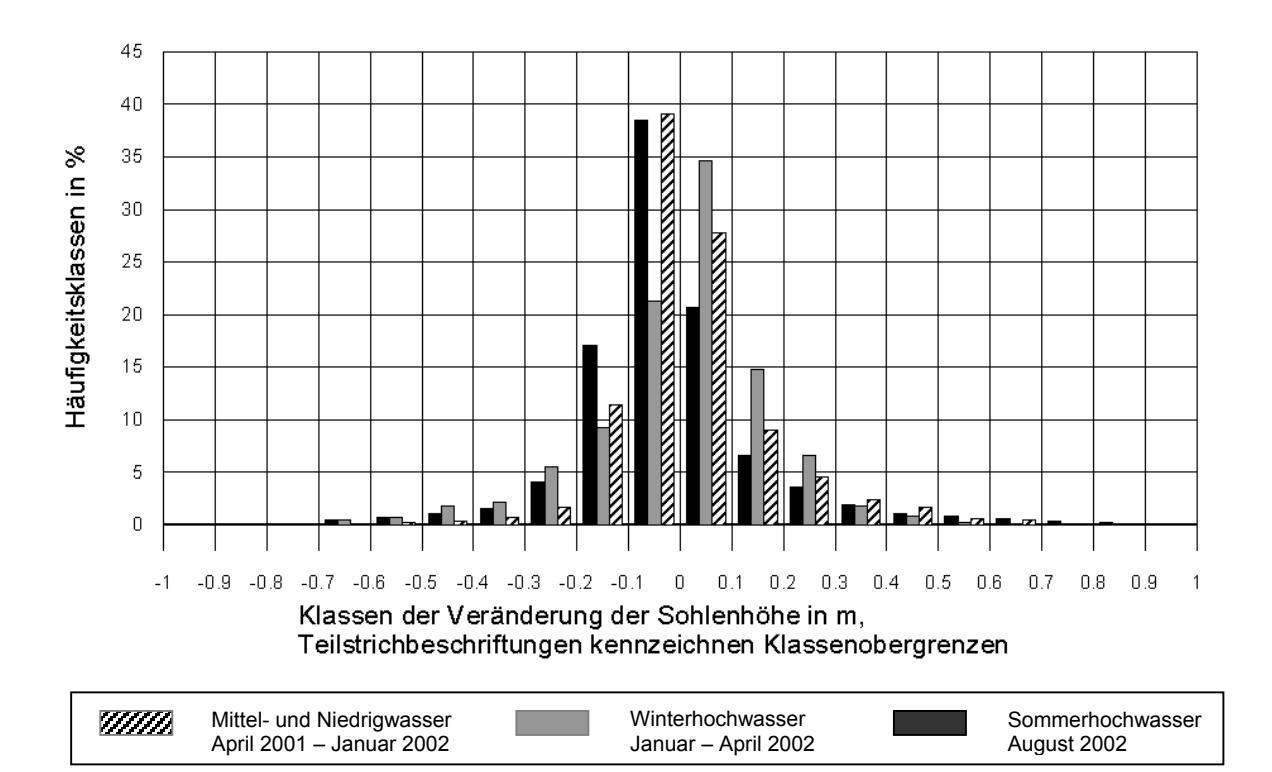
Abb. 8-41: Veränderungen der Sohlhöhe nach Hochwasserphasen sowie Mittel- und Niedrigwasserphase in Buhnenfeld El-km 443,9

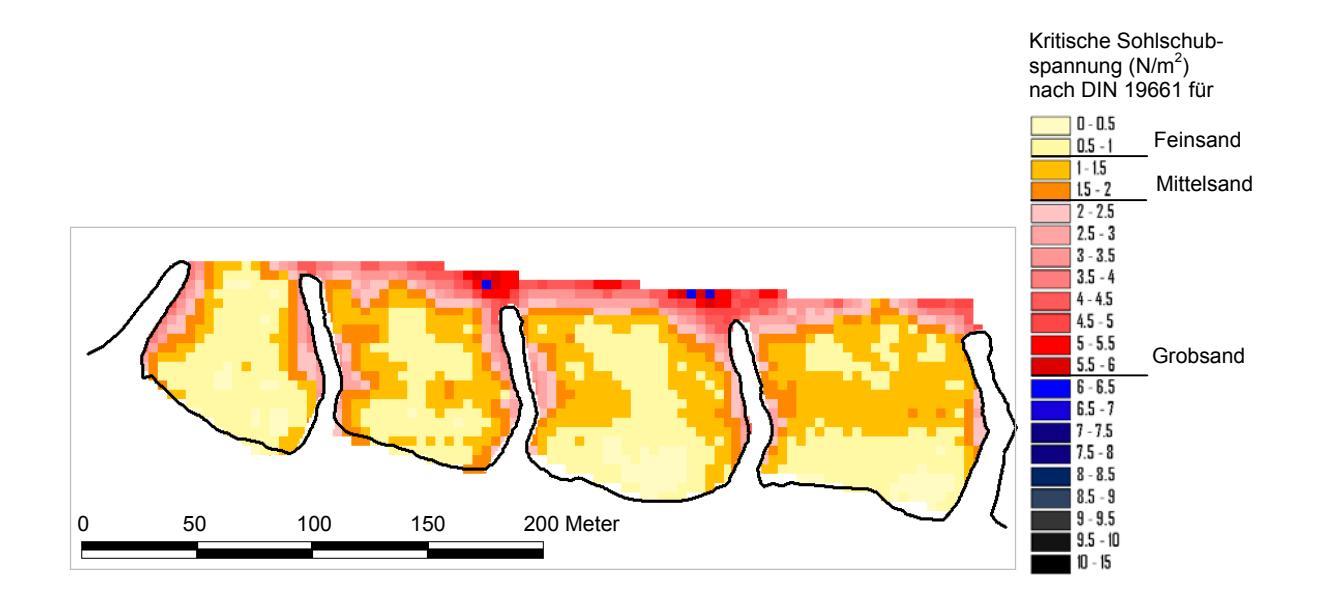
Abb. 8-42: Berechnete Sohlschubspannung T_0 (N/m²) in den Buhnenfeldern 440,2 bis 440,5 für das Winterhochwasser am 6.2.2002

Die Sohlschubspannungen für das WHW (Abb. 8-42, 8-44, 8-46 und 8-48) wurden unter Verwendung der über die in unterschiedlichen Tiefen einer Wassersäule gemessenen und gemittelten Fließgeschwindigkeiten, die Wassertiefen und der anhand der in die Fläche interpolierten d50-Werte berechneten Sohlrauhigkeit (k_s-Wert, Gl. 8-1) für die gesamten Buhnenfelder ermittelt.

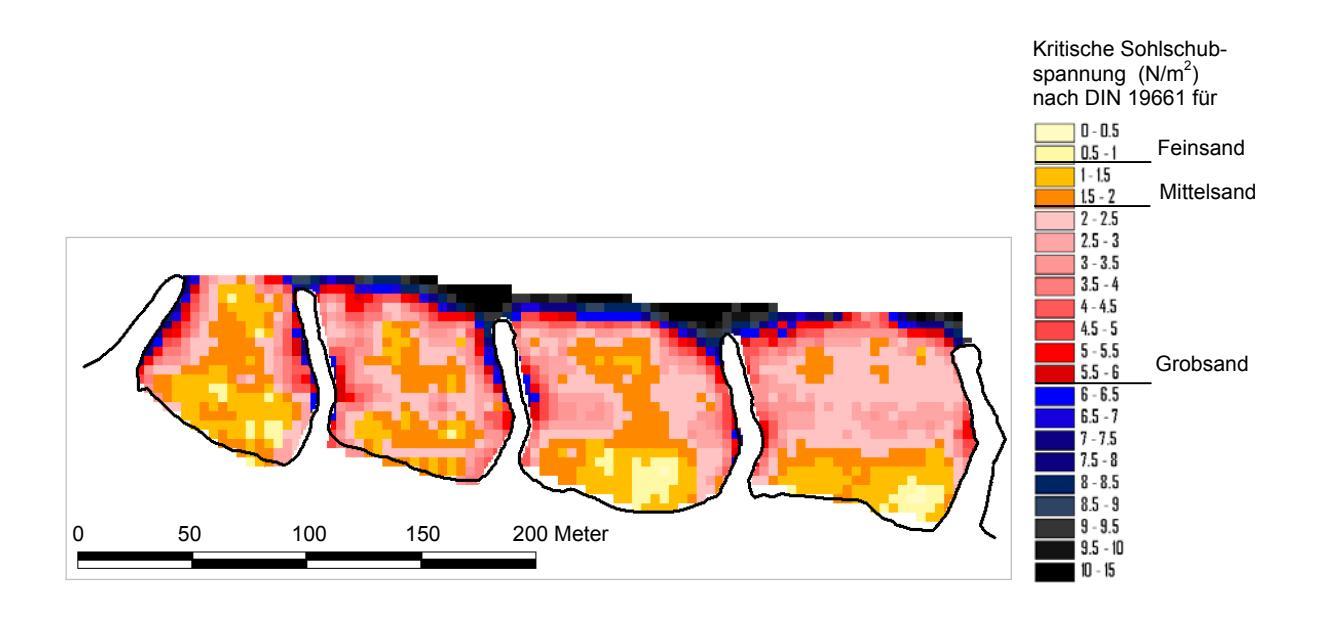
Abb. 8-43: Berechnete Sohlschubspannung T_0 (N/m²) in den Buhnenfeldern 440,2 bis 440,5 für das Sommerhochwasser am 20.8.2002

Die Ableitung der Fließgeschwindigkeiten der Buhnenfelder von El-km 440 bis 444 für das SHW (Abb. 8-43, 8-45, 8-47 und 8-49) erfolgte durch Multiplikation der Fließgeschwindigkeiten des WHW mit dem Faktor 1,5. Dieser Faktor wurde durch Übertragung von Fließgeschwindigkeiten des SHW im Hauptstrom und in Buhnenfeldern bei Wittenberge (Abb. 8-1 und 8-2) und den Vergleich mit üblichen Fließgeschwindigkeiten während ein- bis zweijährlicher Winterhochwässer berechnet und stellt eine vorsichtige Abschätzung dar. Weiterhin wurde der gegenüber dem WHW um ca. 1,6 m erhöhte Wasserstand einbezogen.

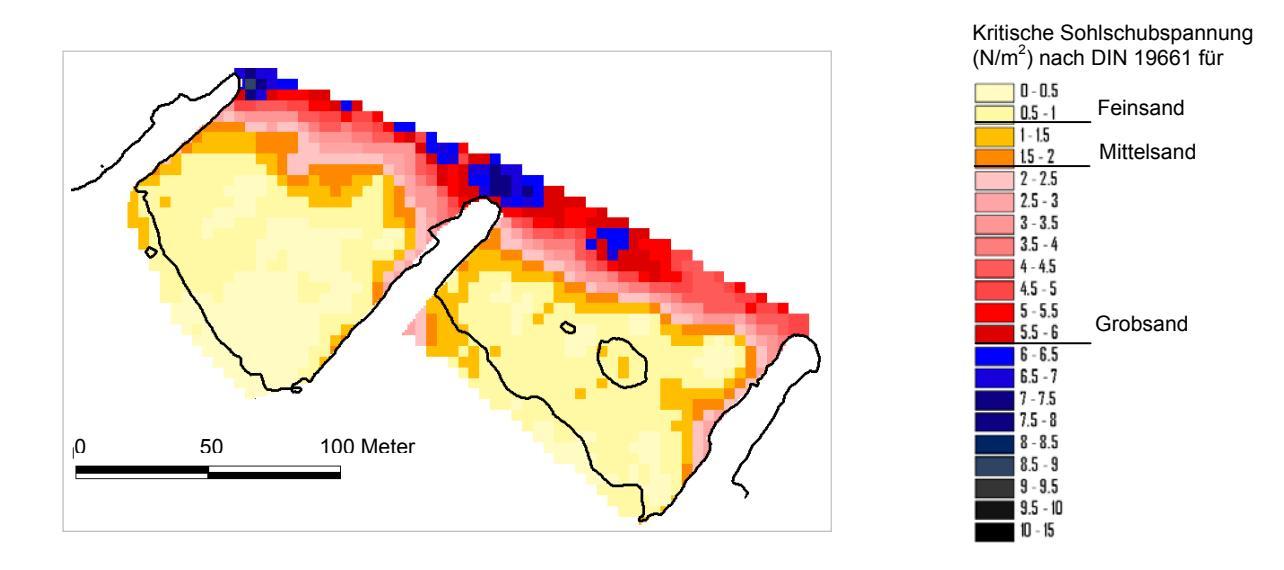
Abb. 8-44: Berechnete Sohlschubspannung T_0 (N/m²) in den Buhnenfeldern 440,9 und 441 für das Winterhochwasser am 7.2.2002

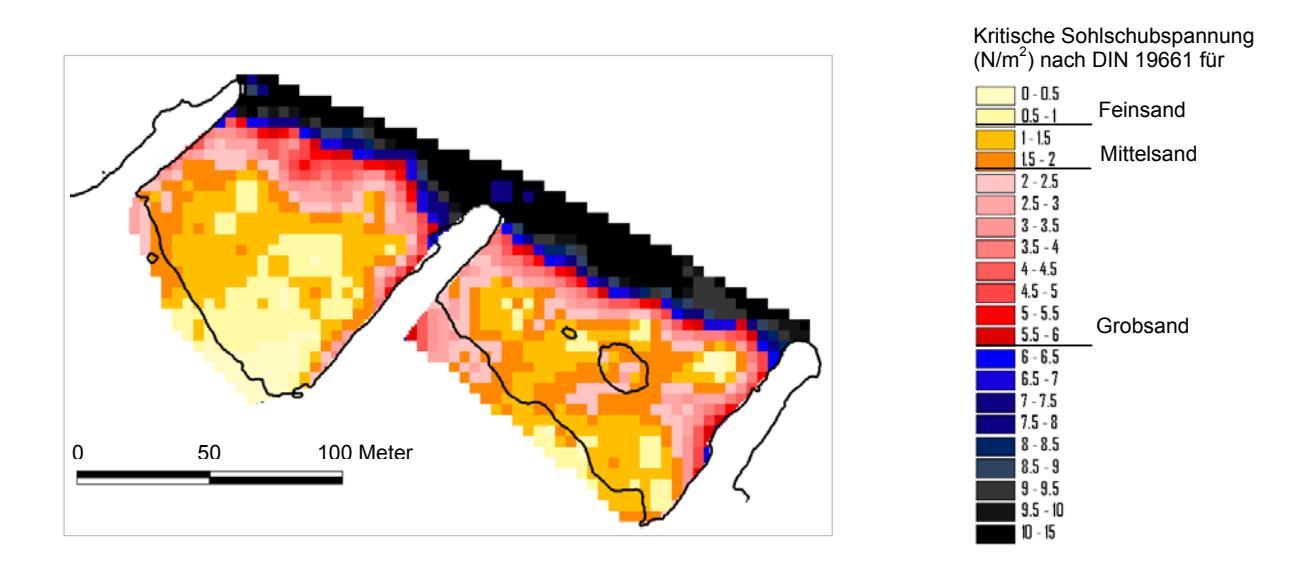
Abb. 8-45: Berechnete Sohlschubspannung T_0 (N/m²) in den Buhnenfeldern 440,9 bis 441 für das Sommerhochwasser am 20.8.2002

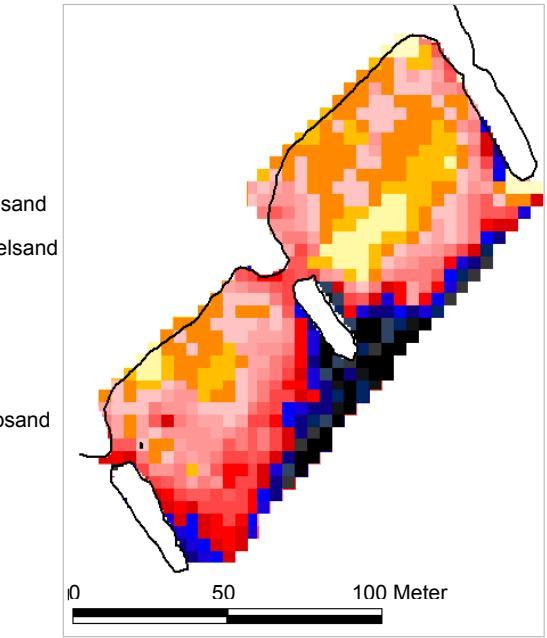
Abb. 8-47: Berechnete Sohlschubspannung T_0 (N/m²) in den Buhnenfeldern 443,5 und 443,6 für das Sommerhochwasser am 20.8.2002

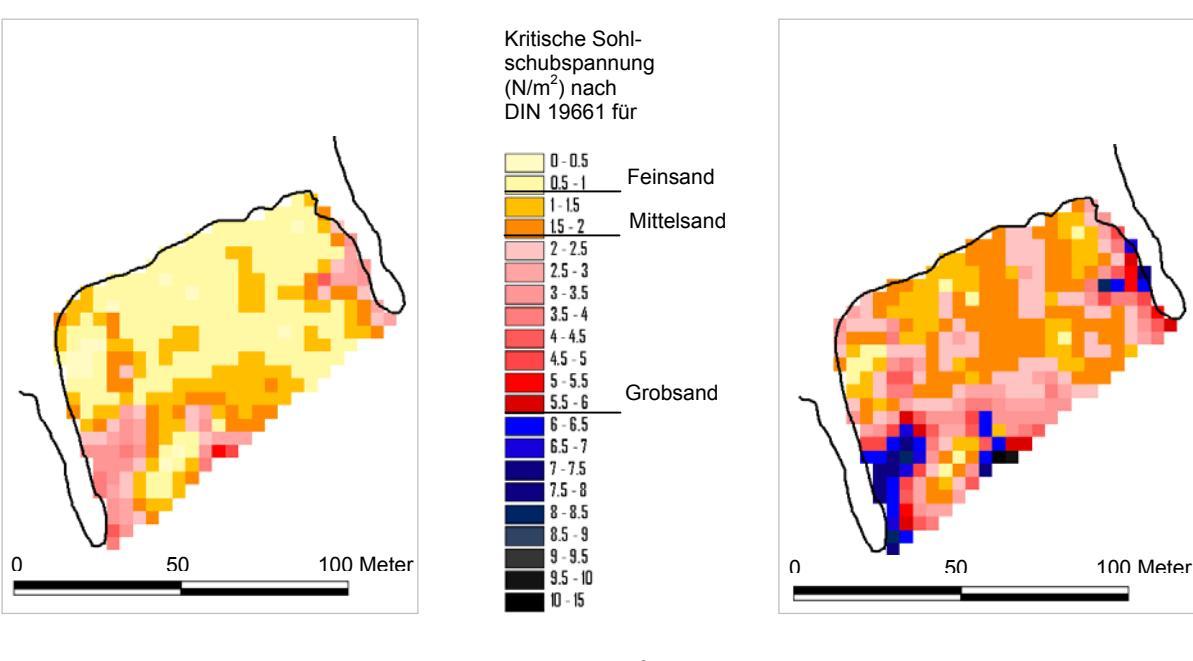
Abb. 8-48: Berechnete Sohlschubspannung T_0 (N/m²) in Buhnenfeld 443,9 für das Winterhochwasser am 7.2.2002
