3. Ergebnisse

3.1 Ausgangszustand der Prüfkörper

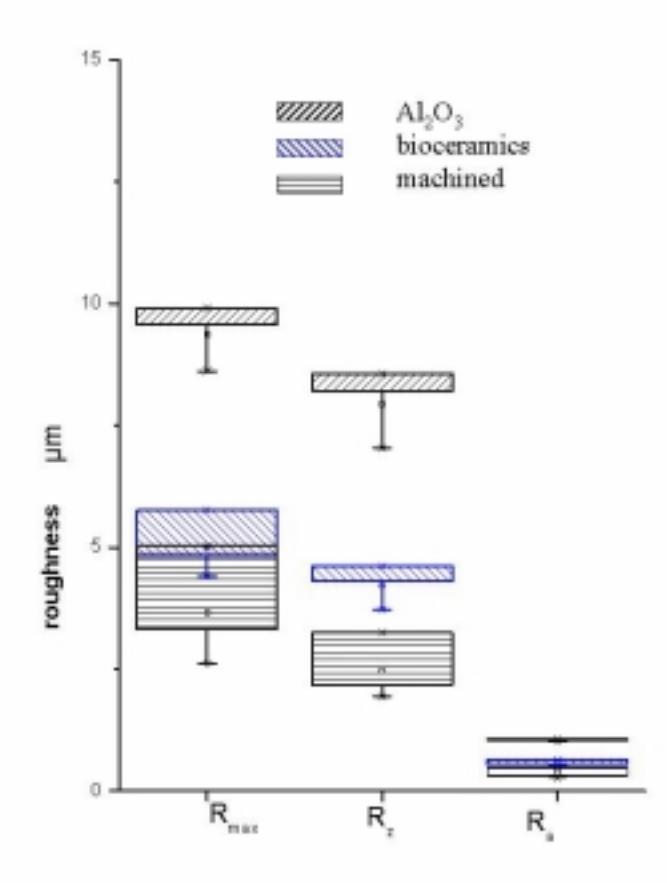
Abb. 7: Vergleichende Darstellung der Rauheits-Messwerte in Abhängigkeit von der Oberflächenbearbeitung

Die Rauheits-Messwerte, gemittelte Rautiefe R_z , Mittenrauwert R_a und maximale Rautiefe R_{max} , sind für die mit Korund abgestrahlten Proben fast doppelt so hoch wie die mit Biokeramik abgestrahlten Proben. Noch niedriger liegen die Messwerte für die unbehandelten Proben (Tab. 10, Abb. 7).

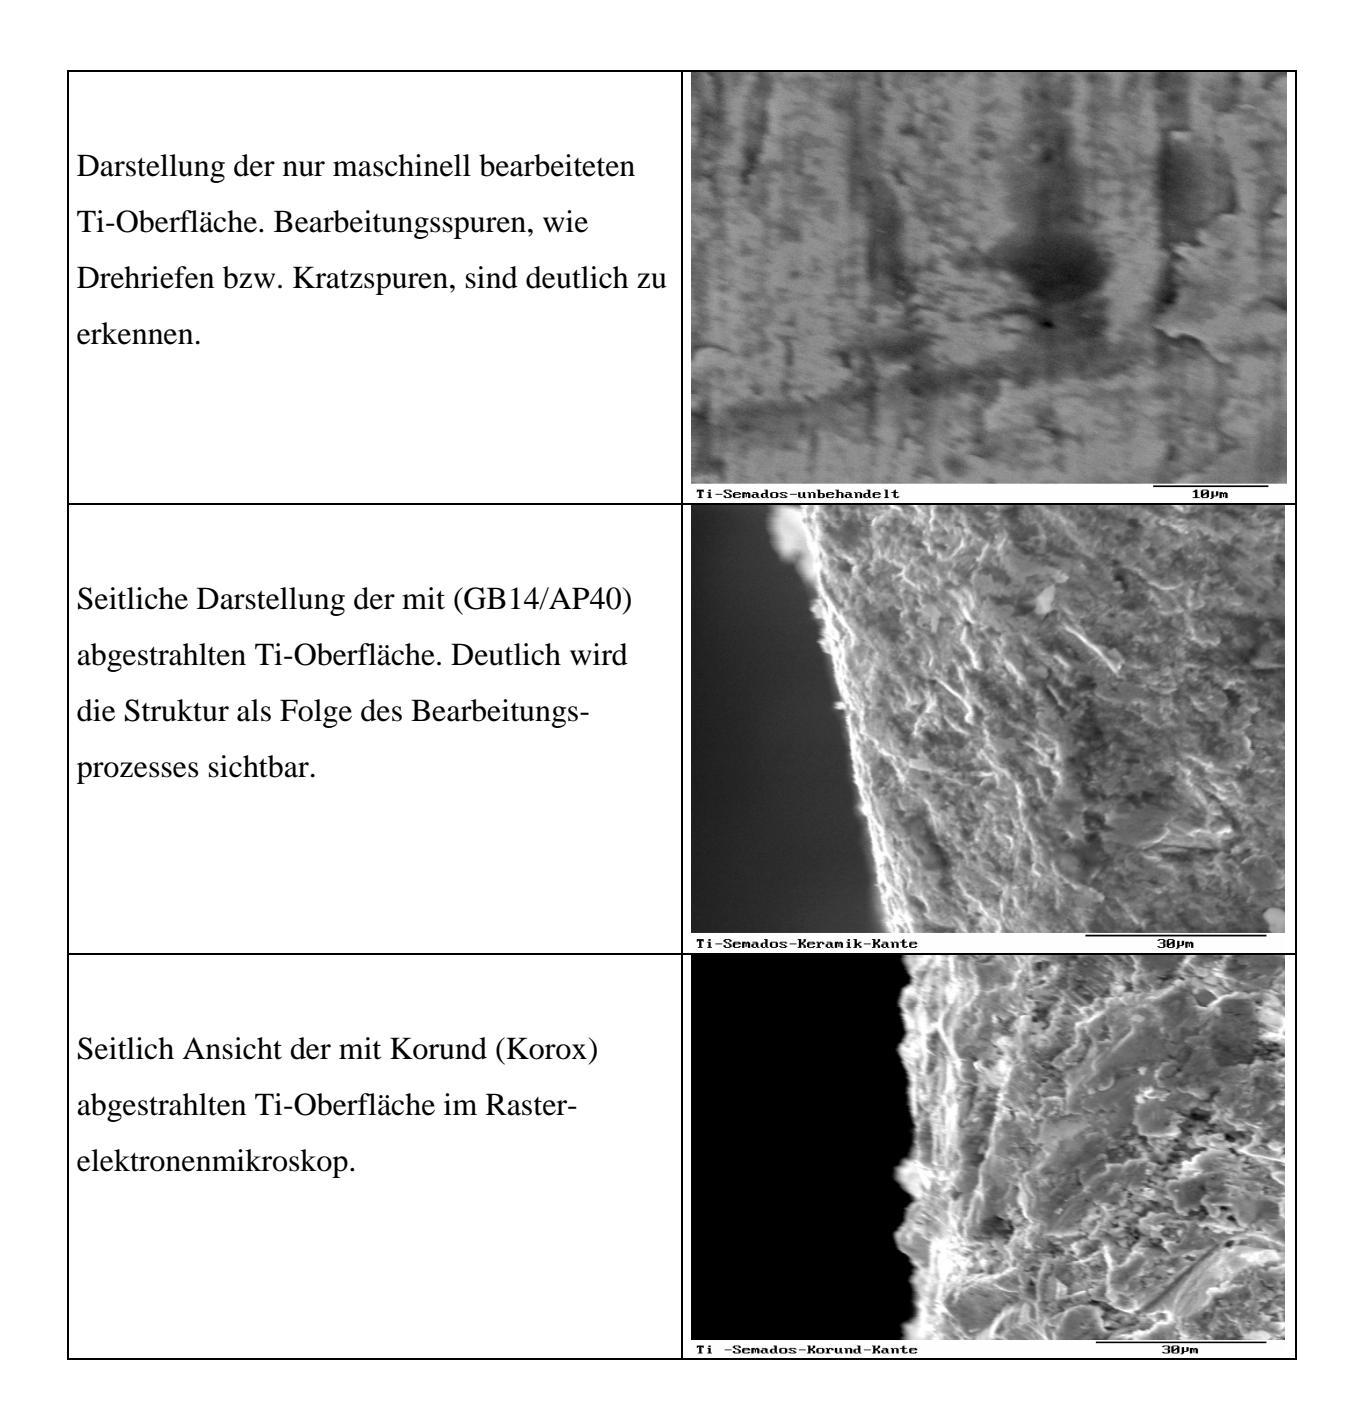
Abb. 8: Zusammenstellung der seitlichen Ansicht der Oberflächen im Rasterelektronenmikroskop

Die unterschiedlichen Rautiefen spiegeln sich auch in den rasterelektronenmikroskopischen (REM) Aufnahmen wieder. Zur besseren Darstellung der Oberflächenstrukturierung sind die Aufnahmen der Implantatoberflächen von der Seite angefertigt worden. Für jede Bearbeitungsvariante sind charakteristische Strukturierungen der Ti-Oberfläche erkennbar (Abb. 8).

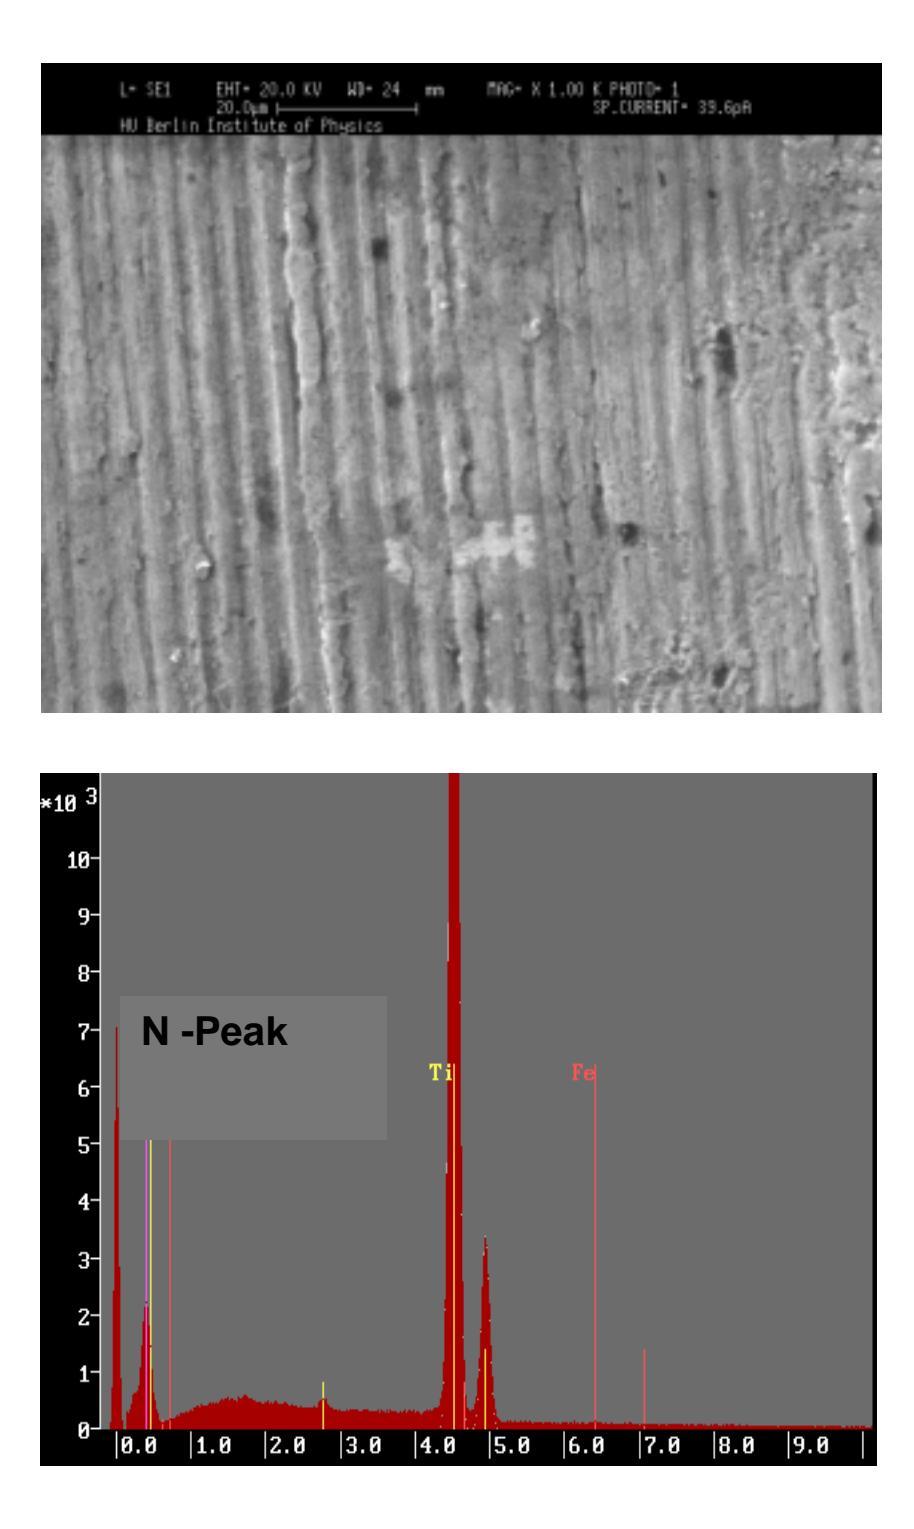
Abb. 9: REM-Bild (oben) und EDX-Spektrum (unten) der unbehandelten Titanoberfläche. Der Stickstoff (N) Peak ist charakteristisch für TiN (Titannitrit)

Bei der unbehandelten Probe fällt das Sticktoff-(N)-Signal auf welches auf die Anwesenheit einer Titannitrid-(TiN)-Schicht hinweist (Abb. 9). Im Falle der Bearbeitung mit Korund (Korox) sind die dafür typischen Elemente Aluminium (Al) und Sauerstoff (O) auf der Implantatoberfläche nachweisbar, siehe Abb. 10. Auf den mit Biokeramik (GB14/AP40) abgestrahlten Oberflächen wurden neben dem Titan (Ti) zusätzlich Phosphor (P), Kalzium (Ca), Silizium (Si), Kalium (K), Natrium (Na) und Magnesium (Mg), die Hauptbestandteile der Biokeramik, nachgewiesen, wie in Abb. 11 zu sehen. Dies sind eindeutige Belege dafür, dass die Strahlgutpartikel in die Oberfläche impaktiert werden.

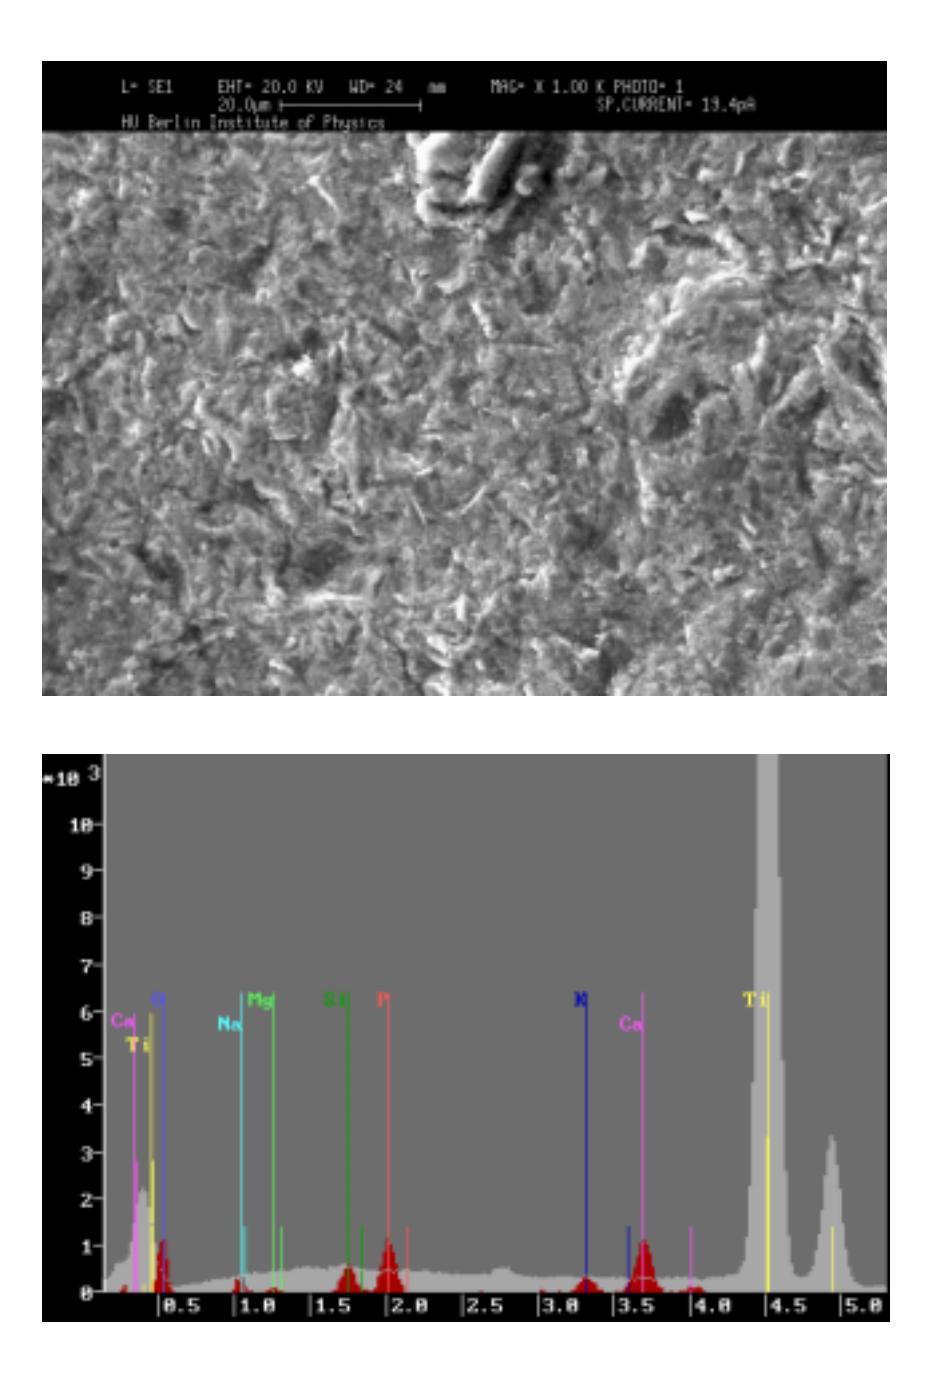
Abb. 10: REM-Bild (oben) und EDX Spektrum (unten) der mit Biokeramik (GB14/AP40) abgestrahlten Ti-Oberfläche im Vergleich mit der unbehandelten Ti-Oberfläche im Hintergrund (grau)

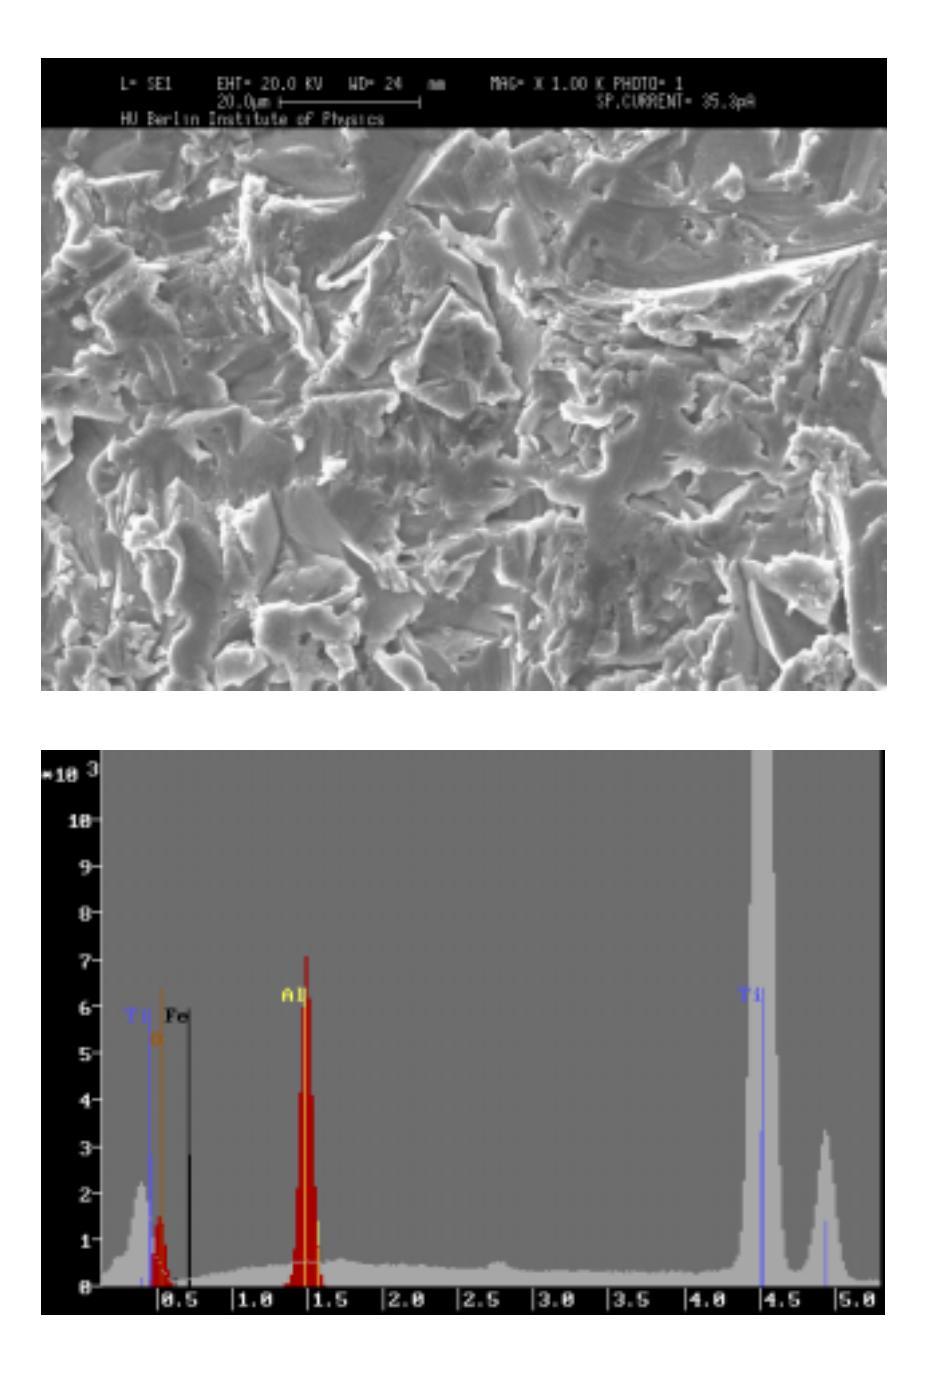
Abb. 11: REM-Bild (oben) und EDX Spektrum (unten) der mit Korund (Korox) abgestrahlten Ti-Oberfläche im Vergleich mit der unbehandelten Ti-Oberfläche im Hintergrund (grau)

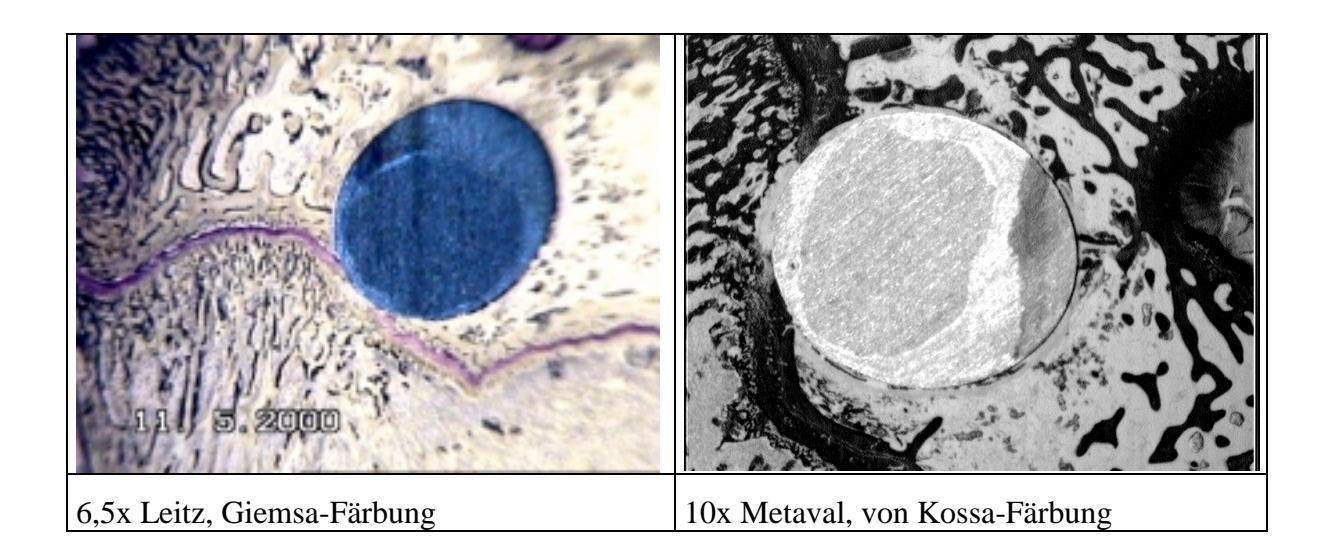
Abb. 13: Charakteristische lichtmikroskopische Aufnahme einer maschinenbearbeteten Probe nach 7 Tagen Liegezeit, Querschnitt, Probenmitte (Vergrößerung: links 6,5x, rechts 10x)

In Folge der Implantation sind scharfrandige Durchtrennungen des präexistenten trabekulären Knochens und Einsprengung von Knochenfragmenten zwischen den Knochenbälkchen in der Nähe des Implantats und an wenigen Stellen zwischen Implantat und Knochenbälkchen zu erkennen. Nur an wenigen Stellen sind Reste von Exsudat mit feinnetzigem Fibrin und Resten von Erythrozyten zwischen Metall und Trabekeln bzw. Knochenbruchstücken zu finden. Es überwiegen bereits Organisationsgewebe mit Fibroblasten und proliferierten Kapillaren sowie Makrophagen an der Metalloberfläche und in der Umgebung der Knochenfragmente. An einigen Stellen wurde in feinnetziger Anordnung oder in fingerförmigen Protuberanzen reaktiver Faserknochen mit reichlich Osteoblasten mit deutlicher Mineralisation der Grundsubstanz zwischen den Osteoblasten gefunden. Ebenfalls sehr gering ausgeprägt war der Saum von Osteoblasten (Beispiel: Nr. 1006).

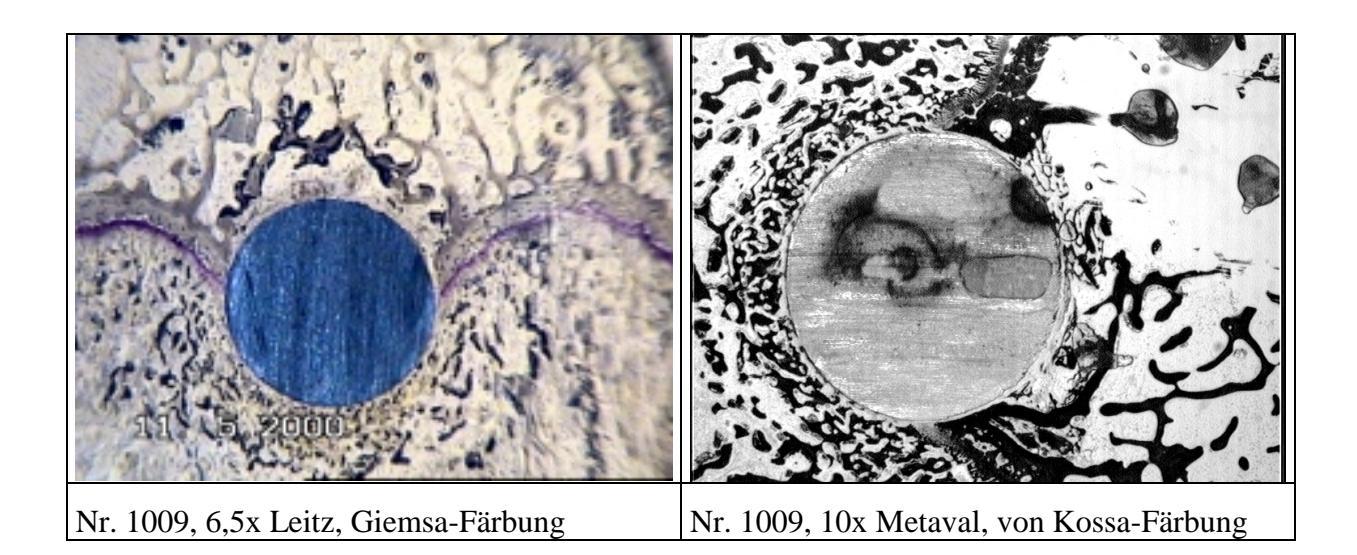
Abb. 14: Lichtmikroskopische Aufnahmen der mit Biokeramik (GB14/AP40) abgestrahlten Oberfläche nach 7 Tagen Liegezeit (Vergrößerung: links 6,5x, rechts 10x)

Wie schon im vorherigen Abschnitt beschrieben, sind auch in diesem Fall nach 7 Tagen Liegedauer Reste von Exsudat mit Erythrozyten im Fibrinnetz, einigen Vakuolen, möglicherweise Reste von Fett und Makrophagen an der Grenzzone zwischen Fett und Gewebe, Bruchstücke von Knochen zwischen Knochenbälkchen und der Metalloberfläche zu sehen. An einigen Stellen ist auch hier wiederum Organisationsgewebe mit Makrophagen zwischen den neugebildeten Kapillaren und proliferierenden Fibroblasten zu finden. An einigen wenigen Stellen sind bereits Bälkchen aus Faserknochen mit lebhafter Aktivität von Osteoblasten, Säumen von Osteoid, Proliferation von derartigen Bälkchen und Osteoblasten auch an der Oberfläche des Metalls (Beispiel: Nr. 1009 rechts) (Abb. 16) zu beobachten. Ebenfalls werden Knochenfragmente, präexistenter Knochen und bereits neugebildeter Knochen herdförmig osteoklastär ab- und umgebaut (Beispiel: Nr. 1012 rechts).

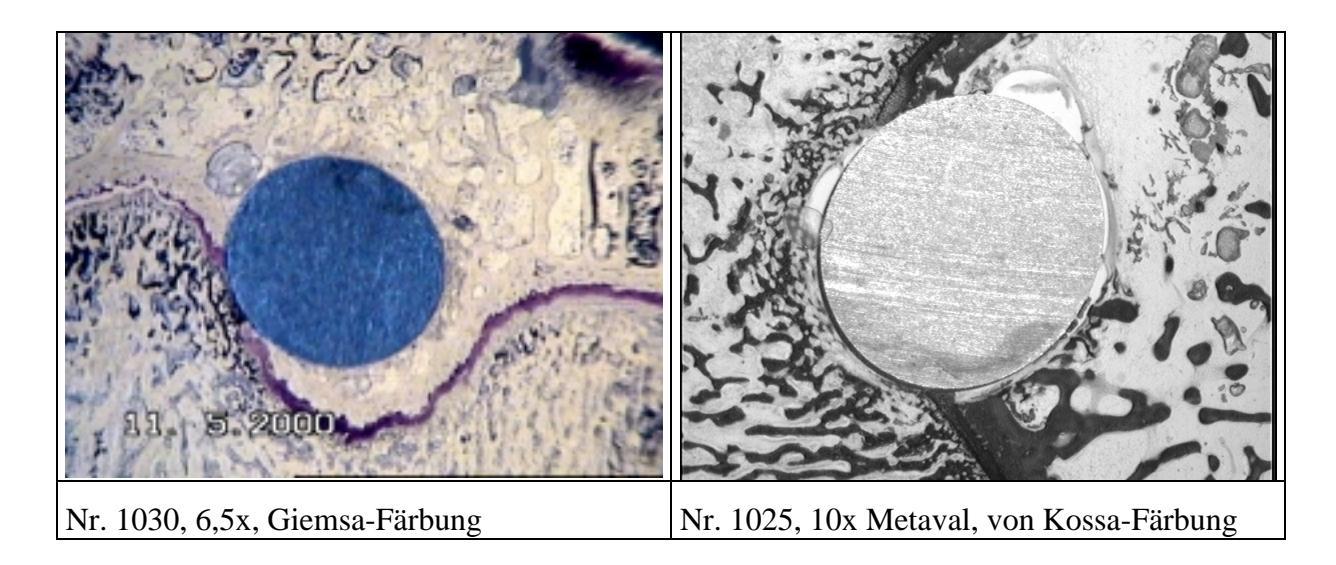
Abb. 15: Lichtmikroskopische Aufnahmen der mit Korund (Korox) abgestrahlten Oberfläche nach 7 Tagen Liegezeit (Vergrößerung: links 6,5x, rechts 10x)

Reste von Blutkoagula und Exsudat zwischen Metalloberfläche und glatt durchgefrästem Knochen, abschnittsweise untermischt mit Fragmenten des Knochens (Knochenmehl) sind wie in Abb. 17 zu erkennen. Es überwiegen jedoch zwischen Metall und Trabekeln aber auch zwischen den Trabekeln selbst Organisationsgewebe mit Fibroblasten und neugebildeten Kapillaren. (Beispiel: Nr. 1025 rechts sowie Nr. 1030 rechts) (Abb.17). Nur in wenigen Fällen wurde das Bohrloch im Rand der Epiphyse oder durch die Epiphyse eingebracht, somit durch Knorpel gebohrt, in diesen Fällen zeigt sich eine Verlagerung von Knorpel teilweise bis zur Implantatoberfläche und eine partielle Mineralisierung von Knorpel und Knochenregenerat (Beispiel: Nr. 1025 rechts). In demselben Fall ist auch eine teilweise Ablösung des Gewebes von der Metalloberfläche und Bildung von zystenartigen Strukturen nach Art von so genannten Geröllzysten bei Osteoarthrose festzustellen.

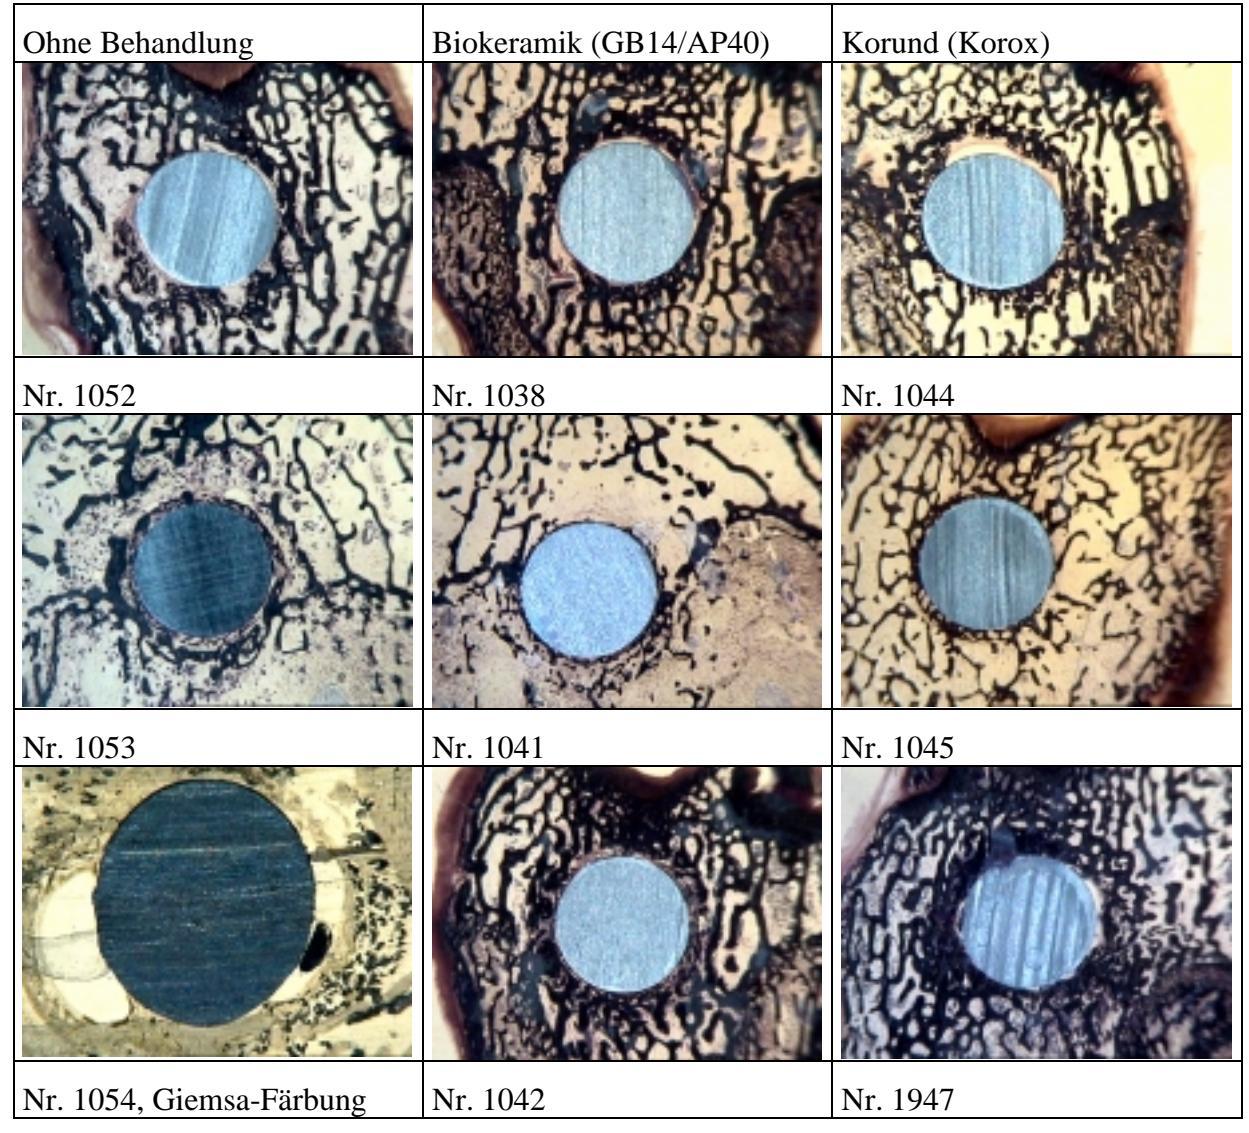
Abb. 16: Zusammenstellung lichtmikroskopischer Aufnahmen nach 28 Tagen Liegezeit (Vergrößerung 5x)

Abb. 16 enthält eine Zusammenstellung ausgewählter lichtmikroskopischer Aufnahmen von Kossa gefärbter Schnitte nach 28 Tagen Liegezeit. Die linke Spalte zeigt die unbehandelte Referenzprobe, die mittlere Spalte die Bilder der mit Biokeramik (GB14/AP40) und die rechte Spalte die Bilder der mit Korund (Korox) behandelten Oberfläche.

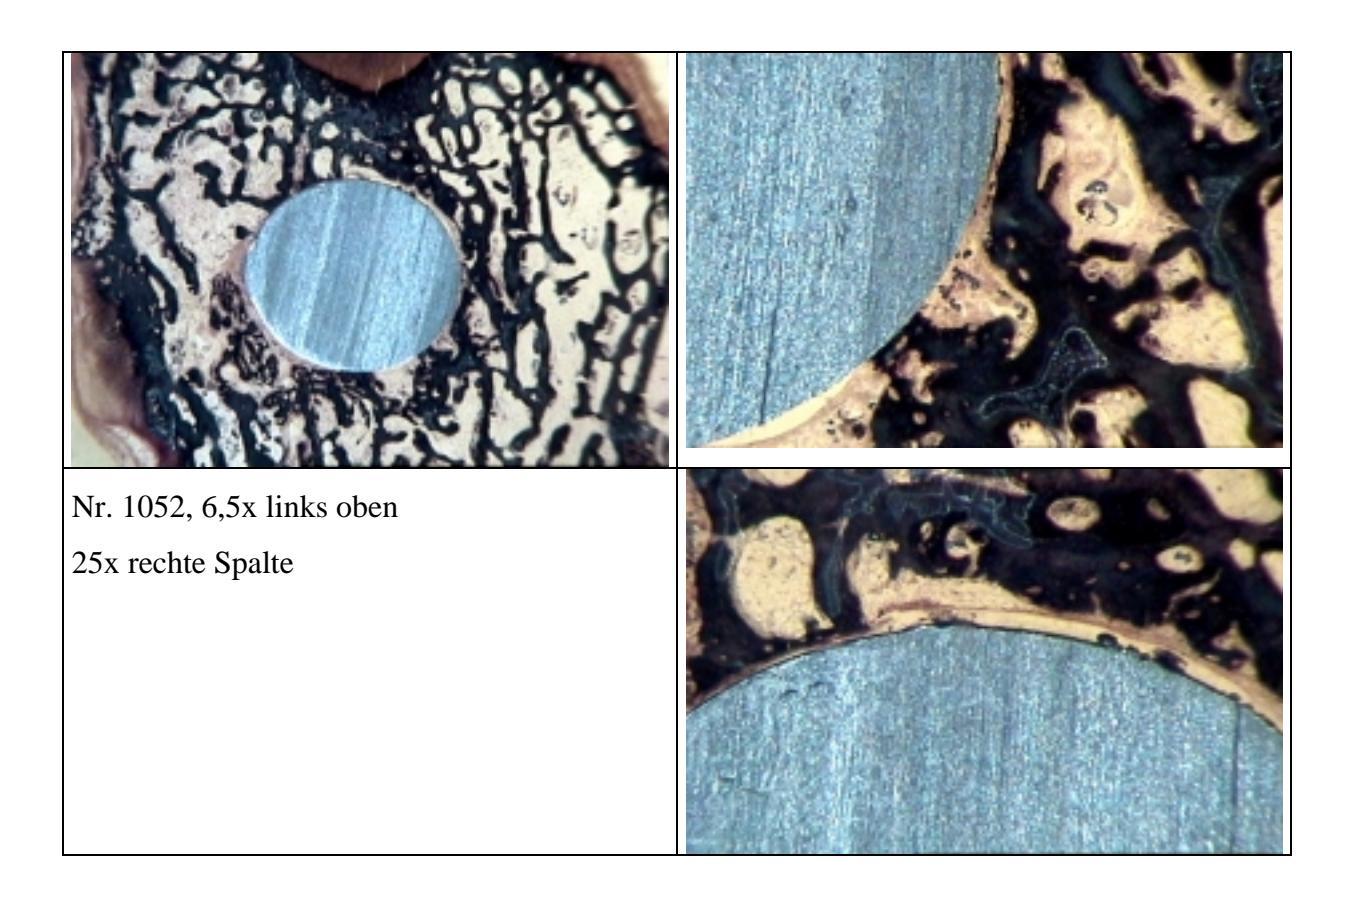
Abb. 17: Lichtmikroskopische Aufnahmen der unbehandelten Oberfläche nach 28 Tagen Liegezeit, links Übersichtsaufnahme, rechts Ausschnitte. Bereiche ohne Kontakt sind deutlich erkennbar (siehe Pfeile)

Der Umbau der präexistenten Knochenbälkchen und die Entwicklung von faserknöchernem Regenerat ist im Bereich des ehemaligen Bohrlochs bereits fortgeschritten (Abb. 17). Sowohl an der Oberfläche des trabekulären knöchernen Regenerats als auch an den präexistenten und apponierten oder abgebauten Knochentrabekeln findet ein lebhafter Umbau mit Osteoblasten in Kohorten und herdförmigem Abbau durch Osteoklasten (Abb. 17) statt. An einigen Stellen ist Knochenregenerat bis zur Metalloberfläche entwickelt (Abb. 17). Der größere Teil der Oberfläche ist allerdings eingenommen von einem lockeren fibrösen Gewebe (Abb. 17) mit einigen Makrophagen, vereinzelt auch mehrkernigen Riesenzellen möglicherweise vom Fremdkörpertyp. Vereinzelt ist das fibröse Gewebe von der Metalloberfläche abgelöst, so dass ein Spalt zwischen Metall und retikulärem fibrösem Gewebe existiert, an der Oberfläche des Spalts sind einige abgerundete Makrophagen zu sehen. Nur an wenigen Stellen produzieren die Regeneratzellen in der Nähe der Metalloberfläche metachromatische knorpelähnliche Grundsubstanz, Chondroid (Beispiel: Nr. 1052 rechts). Die operationsbedingten Knochenfragmente, Sägemehl, sind im Rahmen der Organisation und des Umbaus von Knochen völlig verschwunden.

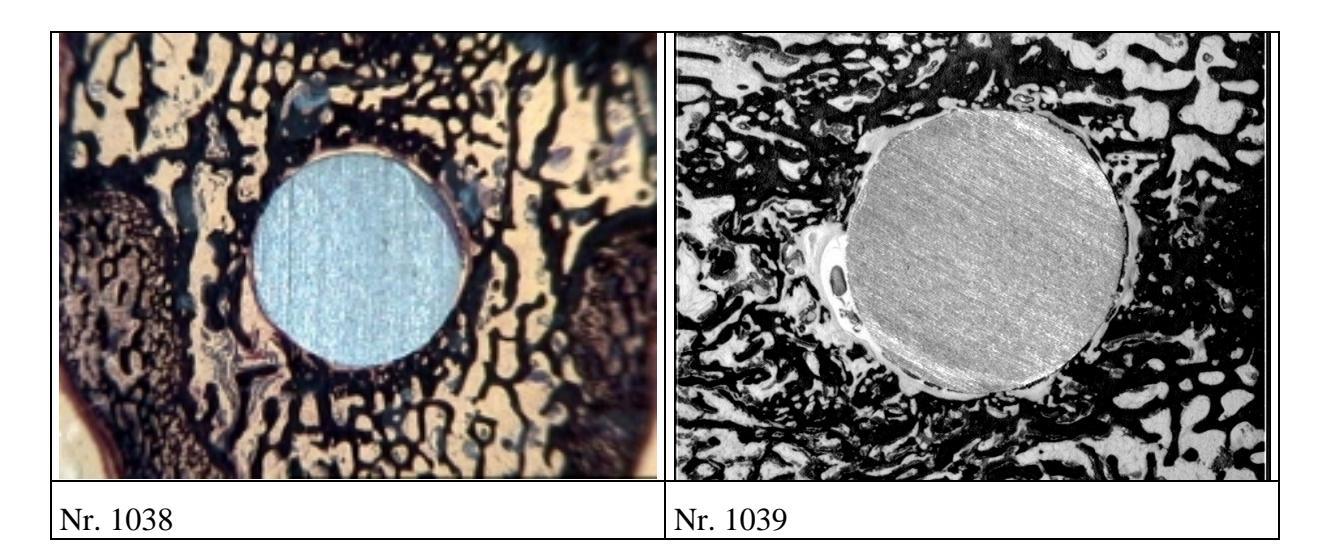
Abb. 18: Lichtmikroskopische Aufnahmen der mit Biokeramik (GB14/AP40) abgestrahlten Oberfläche nach 28 Tagen Liegezeit

Um das zylindrische Implantat herum ist in einem Abstand von etwa 50 bis 10 µm ein fast durchgehender Rahmen trabekulären Knochens entstanden, von dem aus füßchenförmige Protuberanzen bis zur Implantatoberfläche reichen. Dieser Knochen wird sowohl auf der äußeren Seite als auch der inneren, dem Metall zugewendeten Seite umgebaut, einerseits apponiert unter Osteoblasten in größeren Kohorten oder abgebaut durch Osteoklasten. Im übrigen findet sich lockeres fibröses Gewebe bis zur Implantatoberfläche mit einer nur geringen Zahl freier Zellen beispielsweise Makrophagen. In der weiteren Umgebung findet sich zwischen den Knochenbälkchen lockeres Bindegewebe und eine geringe Entwicklung von univakuolärem Fettgewebe oder hämopoetischem Gewebe. Nur an ganz wenigen Stellen zeigen Regeneratzellen in unmittelbarer Umgebung der Implantatoberfläche metachromatische knorpelähnliche Grundsubstanz, somit chondroide Eigenschaften. Die Mineralisation des knöchernen Regenerats ist zum Teil bis zur Metalloberfläche zu verfolgen, so dass Kontinuität zwischen der mineralisierten Knochengrundsubstanz und dem Metall anzunehmen ist. In einem Präparat (Nr. 1039, rechte Spalte) zeigt sich die umschriebene mukoide Degeneration des Bindegewebes und eine Spaltbildung zwischen Metalloberfläche und benachbartem fibrösem Gewebe und Knochen, siehe Abb. 18.

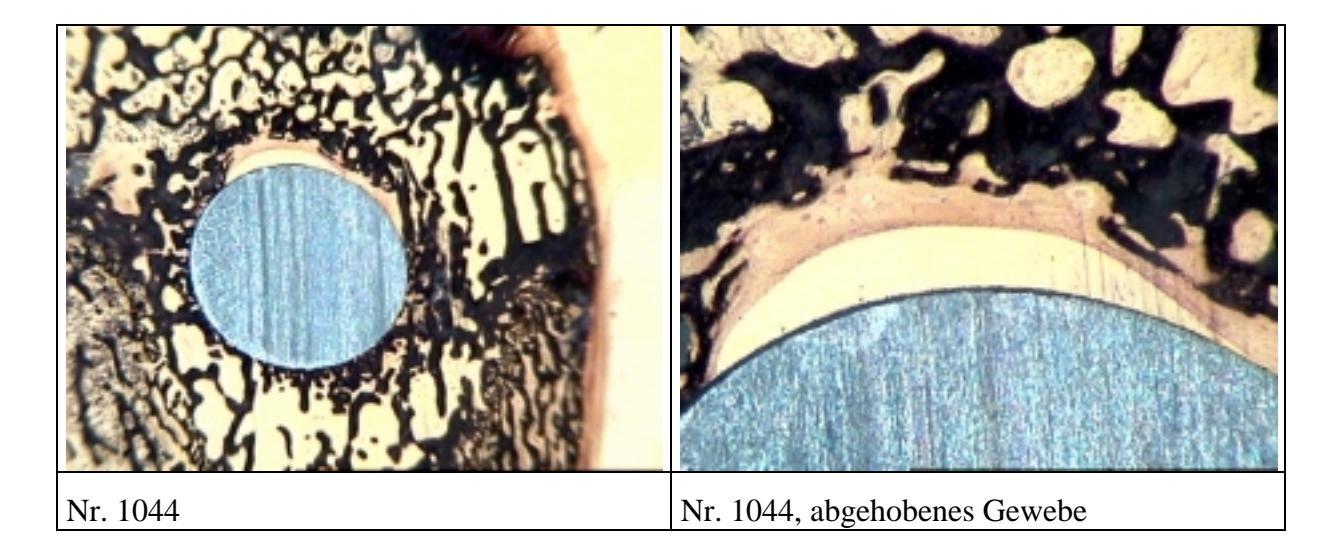
Abb. 19: Lichtmikroskopische Aufnahmen der mit Korund (Korox) abgestrahlten Oberfläche nach 28 Tagen Liegezeit. Neben der Verankerung von Knochenzellen an der Oberfläche werden auch Stellen ohne Knochenkontakt beschrieben (Vergrößerung: links 6,5x, rechts 25x)

Auch in dieser Serie zeigt sich ein ringförmiges knöchernes Regenerat um den Implantatzylinder herum (Abb. 21). Von diesem Ring aus an die Oberfläche des Metalls reichend zumindest abschnittsweise füßchenförmige Protuberanzen. Zwischen diesen knöchernen Abschnitten findet sich lockeres fibröses Gewebe mit einigen wenigen Makrophagen. Der Knochen zeigt außerhalb der ringförmigen Struktur aber auch auf der dem Metall zugewendeten Seite Umbauerscheinungen, Apposition und lakunäre Resorption. Im Weichgewebe teilweise sehr nahe an die Implantatoberfläche reichend Vorstufen der Hämopoese und einige Fettzellen. Die Struktur des Gewebes ist somit sehr ähnlich der Struktur in der weiteren Umgebung des Implantats. In einem Präparat ist fibröses lockeres Gewebe mit einer Spaltbildung zwischen Metalloberfläche und abgehobenem Gewebe, wo sich einige Makrophagen befinden (Beispiel: Nr. 1044), zu beobachten. Die Mineralisation des knöchernen Regenerats reicht teilweise bis zur Metalloberfläche.

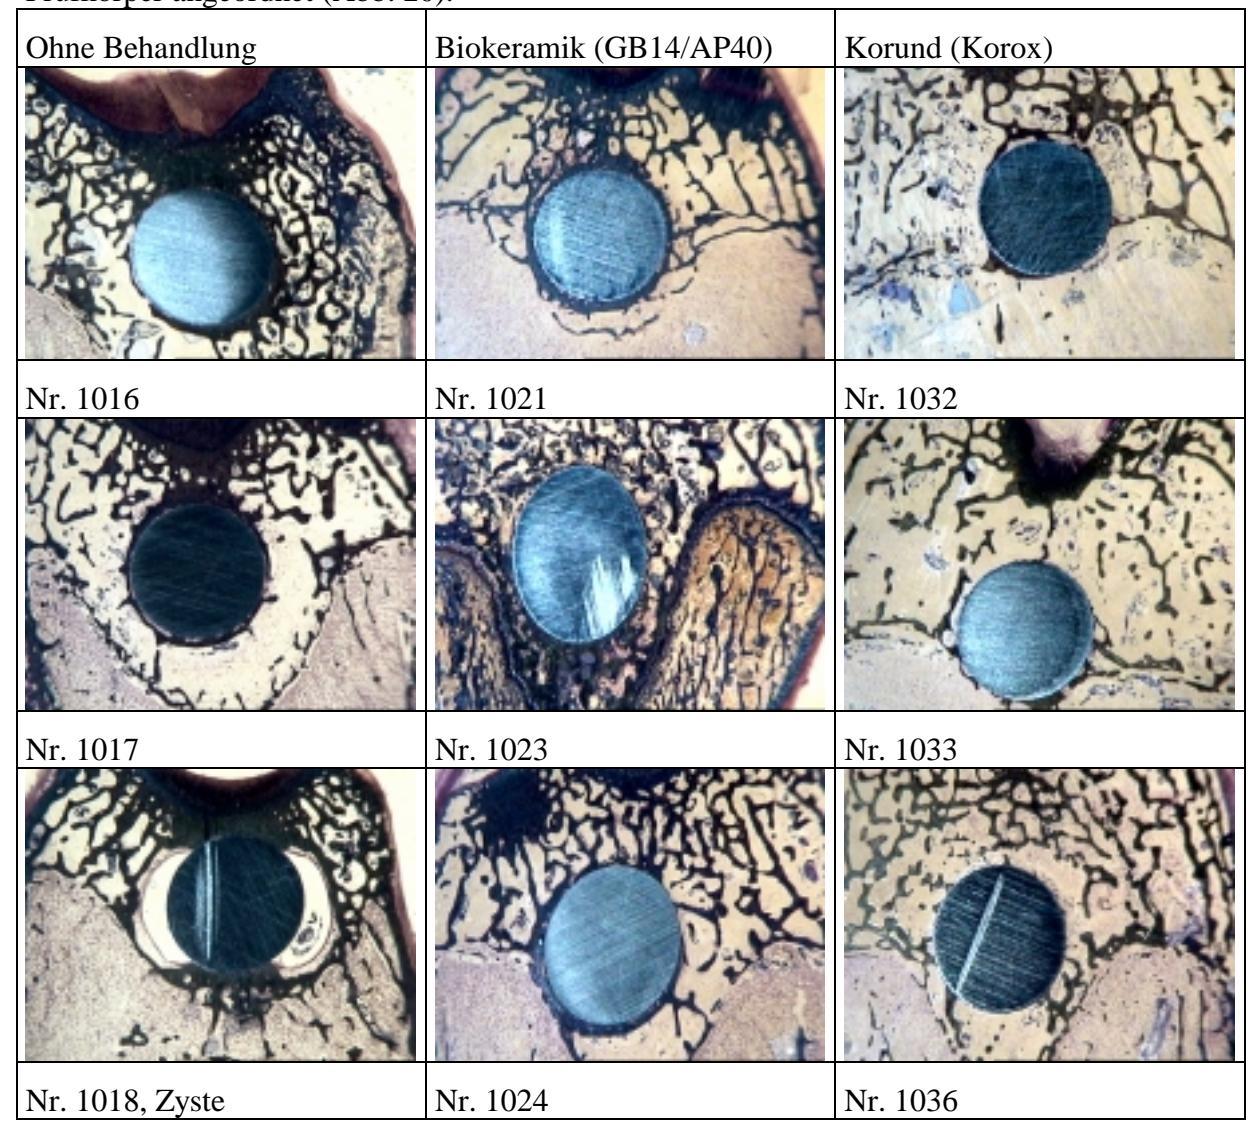
Abb. 20: Lichtmikroskopische Aufnahmen nach 84 Tagen Liegezeit, von Kossa-Färbung (Vergrößerung 6,5x)

Für 84 Tage Liegezeit wird eine Zusammenstellung der lichtmikroskopischen Aufnahmen der histologischen Schnitte gegeben. Die linke Spalte zeigt die unbehandelte Referenzprobe, in der Mitte sind die Bilder der mit Biokeramik (GB14/AP40) und in der rechten Spalte die Bilder der mit Korund (Korox) behandelten Prüfkörper angeordnet (Abb. 20).

Diese Aufnahmen geben in der Übersicht den Eindruck wieder, der bei der Bestimmung des MBC gewonnen wurde, nämlich die "sparsame" Fixierung der mit Korund (Korox) abgestrahlten Oberflächen, rechte Spalte, die deutlich dichtere Knochenstruktur um die mit Biokeramik (GB14/AP40) behandelten Oberflächen, mittlere Spalte, und eine erhöhte aber auch mit Defekten, z.B. Zyste, versehene Knochenmanschette um die Implantate ohne besondere Oberflächenbearbeitung, linke Spalte.

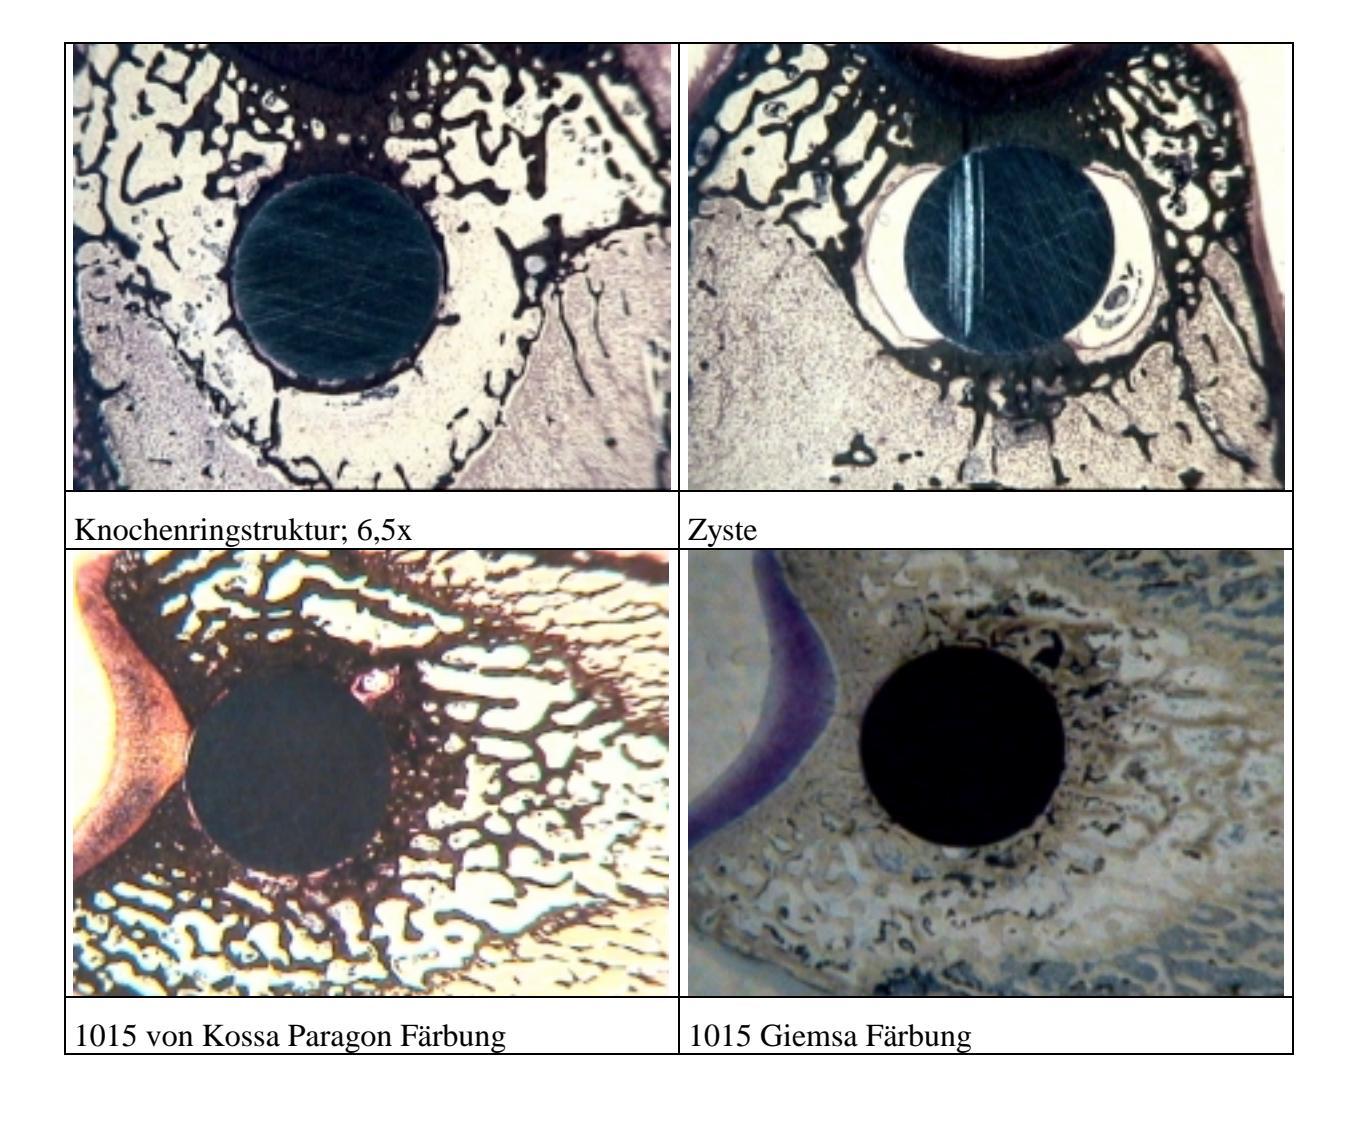
Abb. 21: Lichtmikroskopische Aufnahmen der unbehandelten Oberfläche nach 84 Tagen Liegezeit

In der Umgebung des Implantatzylinders zeigt sich ein überwiegend dichter Ring von trabekulärem Knochen, der abschnittsweise hinsichtlich der Dichte und der Entwicklung von Havers'schen Kanälen (Abb. 21-Abb. 23) Corticalis ähnlich strukturiert ist.

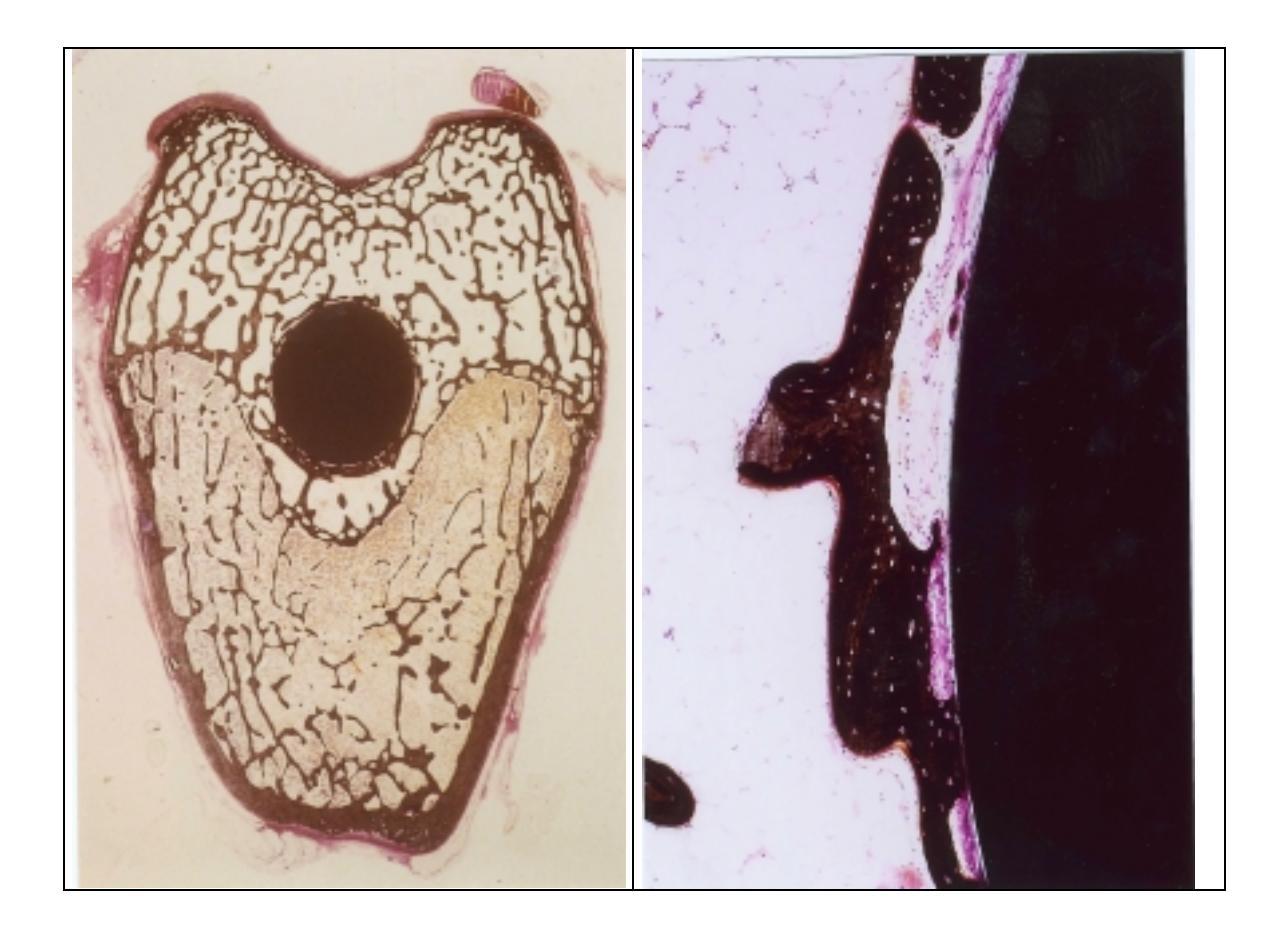
Abb. 22: Titanzylinder mit unbehandelter Oberfläche 84 Tage nach Implantation, Vergrößerung: 6 x (links) und dünner Knochenrahmen mit füßchenförmigen Ausläufern zum Interface. 90 x (rechts)

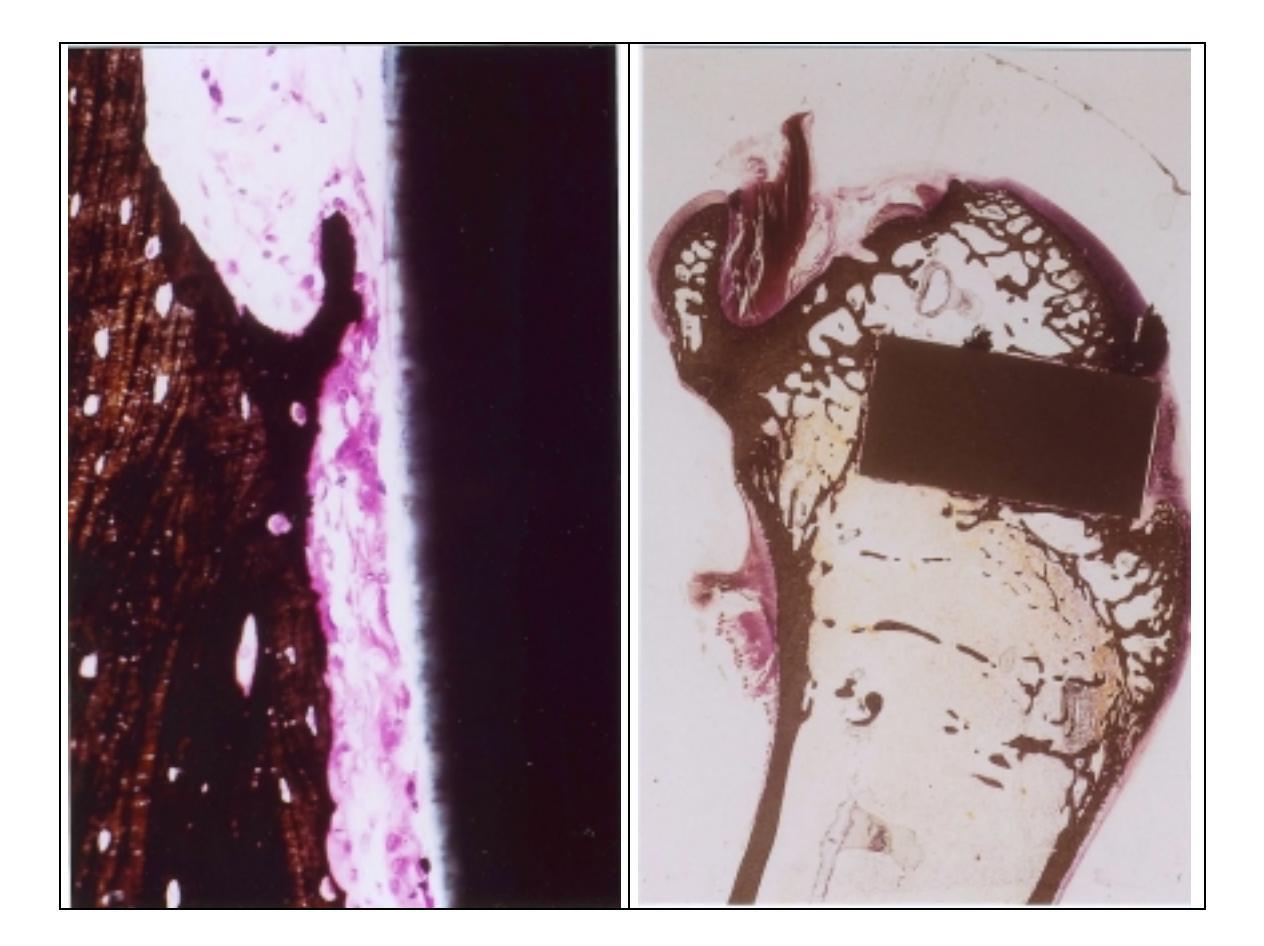
Abb. 23: Unterschiedlich dichtes Weichgewebe mit wenigen Makrophagen im Interface. Vergrößerung: 90 x (links) und sagittaler Schnitt durch das oberflächlich unbehandelte Implantat 84 Tage nach Implantation. Dünner Knochenrahmen auch in der so darstellbaren Zirkumferenz. Vergrößerung: 6 x (rechts)

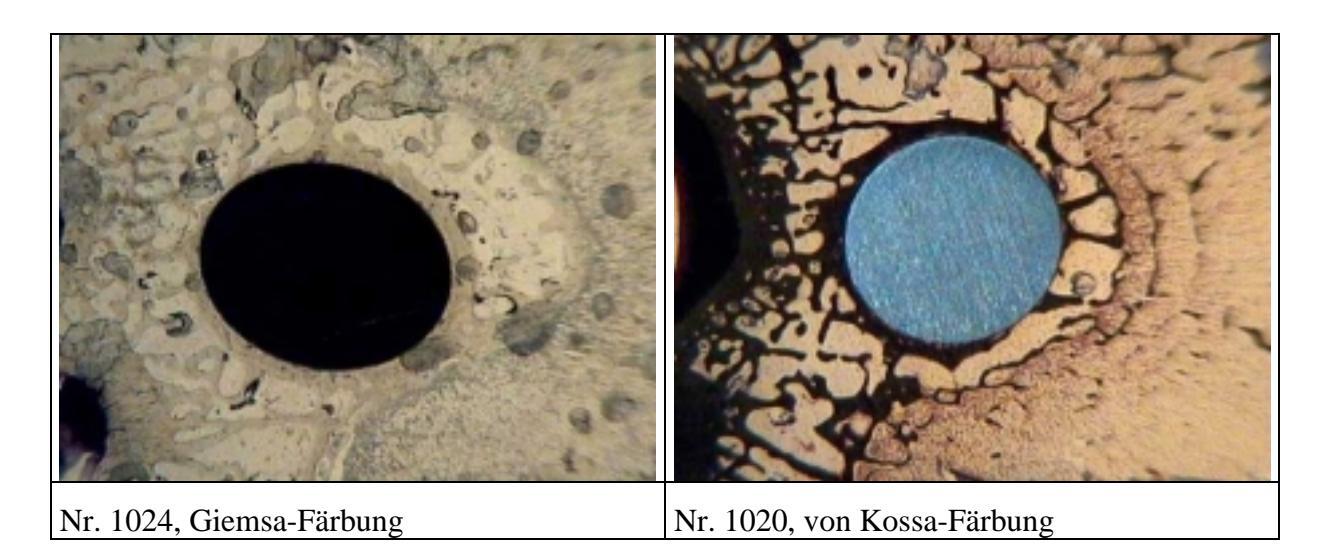
Abb. 24: Lichtmikroskopische Aufnahmen der mit Biokeramik (GB14/AP40) abgestrahlten Oberfläche nach 84 Tagen Liegezeit

Es ist ein überwiegend dichter Knochenring in der Umgebung des Zylinders (Abb. 24) mit einer Breite bis etwa 300 μ m zu sehen. Ein sehr dünner, nur die Oberfläche bedeckender knöcherner Ring (Abb. 25) wird durch Trabekel mit füßchenförmiger Verbreiterung in der Nähe der Implantatoberfläche entsprechend Baud'schen Kurven abgestützt. Die Mineralisation des knöchernen Regenerats reicht bis zur Implantatoberfläche, so dass eine Lastübertragung zwischen Knochen und Implantat angenommen werden kann. Ebenfalls zu beobachten ist lockeres fibröses Gewebe mit Fettzellen und
