3. Ergebnisse

3.1 Ausgangszustand der Prüfkörper

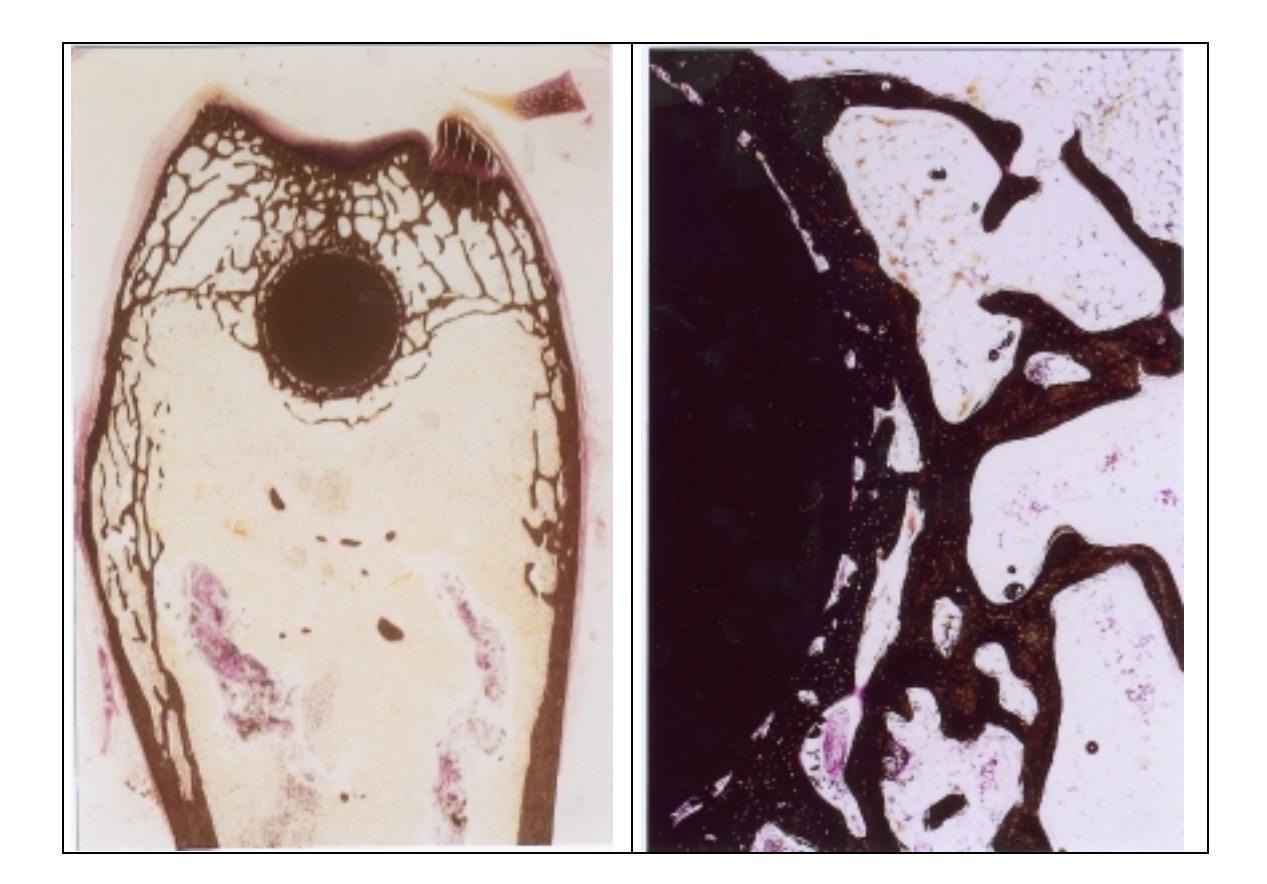
Abb. 25: Mit Biokeramik (GB14/AP40) behandelter Titanzylinder 84 Tage nach Implantation, Vergrößerung: 6 x (links) und Knochenrahmen mit Protuberanzen zu Implantatoberfläche. Vergrößerung: 36 x (rechts).

Es ist ein überwiegend dichter Knochenring in der Umgebung des Zylinders (Abb. 24) mit einer Breite bis etwa 300 μ m zu sehen. Ein sehr dünner, nur die Oberfläche bedeckender knöcherner Ring (Abb. 25) wird durch Trabekel mit füßchenförmiger Verbreiterung in der Nähe der Implantatoberfläche entsprechend Baud'schen Kurven abgestützt. Die Mineralisation des knöchernen Regenerats reicht bis zur Implantatoberfläche, so dass eine Lastübertragung zwischen Knochen und Implantat angenommen werden kann. Ebenfalls zu beobachten ist lockeres fibröses Gewebe mit Fettzellen und

Im Bereich des Rings ist sowohl nach außen aber auch in Richtung auf das Implantat mit Säumen von Osteoblasten und lakunärer Resorption von Knochen durch Osteoklasten ein mäßiger Umbau des Knochens feststellbar (Abb. 25-Abb. 26).

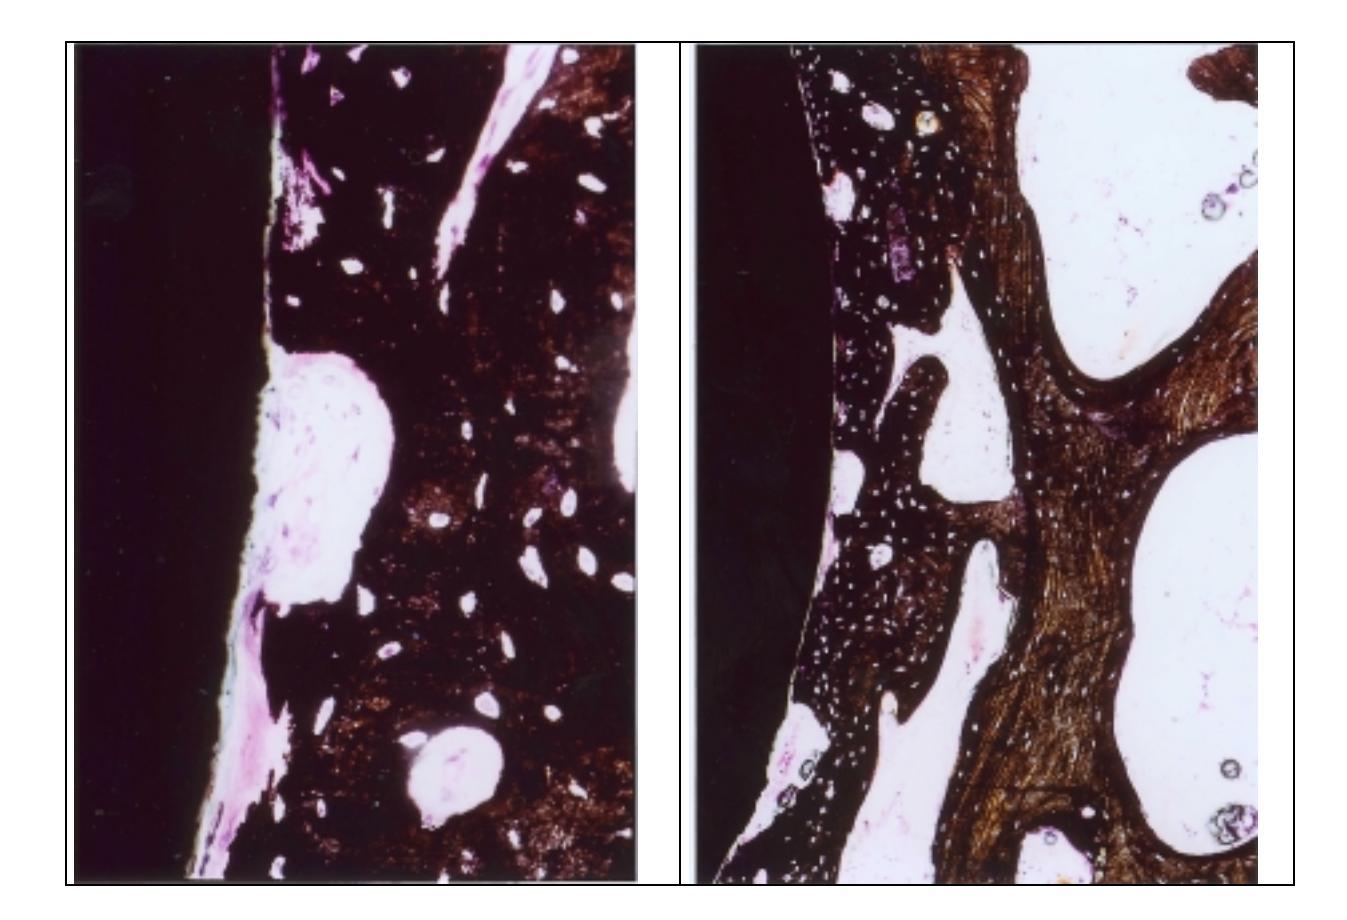
Abb. 26: Knochen und Weichgewebe am Interface. Vergrößerung : 360 x (links) und Neue Knochenbälkchen im Verbund mit alten Bälkchen im Knochenrahmen der Implantatumgebung. Vergrößerung: 90 x (rechts).

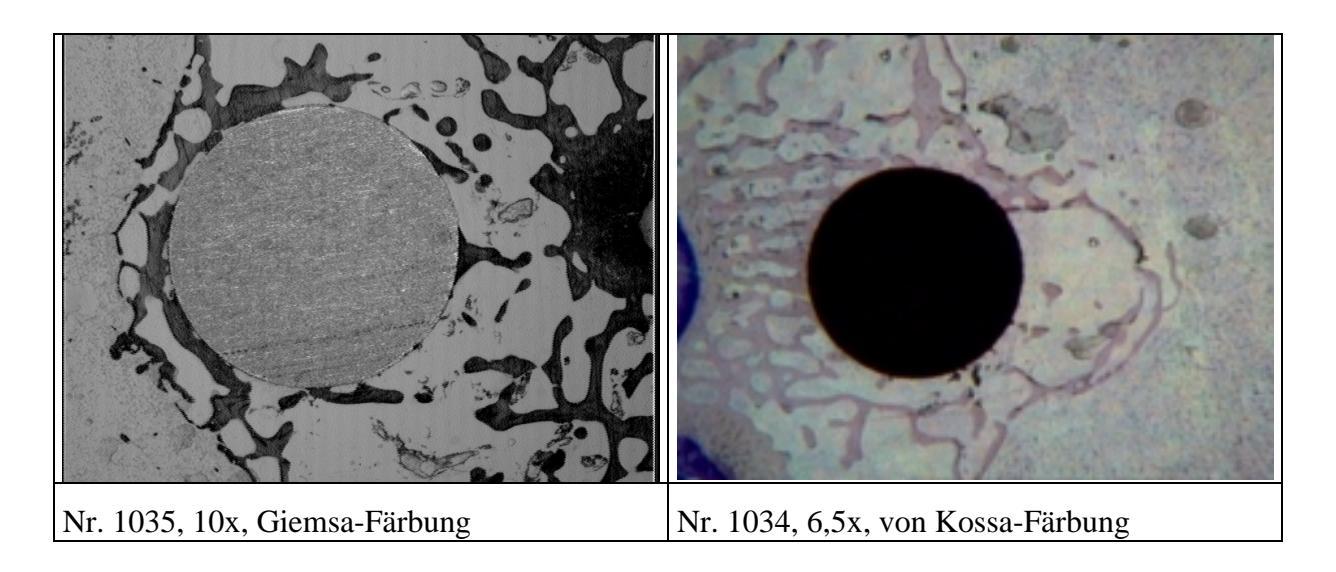
Abb. 27: Lichtmikroskopische Aufnahme der mit Korund (Korox) abgestrahlten Oberfläche nach 84 Tagen Liegezeit

An der Implantatoberfläche ist ein partieller knöcherner Rahmen, Dicke etwa 200 µm zu sehen (Abb. 27-Abb. 29). Darüber hinaus sind auch Abschnitte mit füßchenförmigen Fortsätzen von Trabekeln und zwischen diesen Abstützungen lockeres Bindegewebe (Abb. 28-Abb. 29) mit Fettzellen, abschnittsweise auch Vorstufen der Hämopoese oder einige wenige Makrophagen zu beobachten. Die Mineralisation des Knochenregenerats zwischen präexistentem lamellärem Knochen und der Metalloberfläche ist gleichmäßig, es ist weder Osteoid noch Chondroid zu finden.

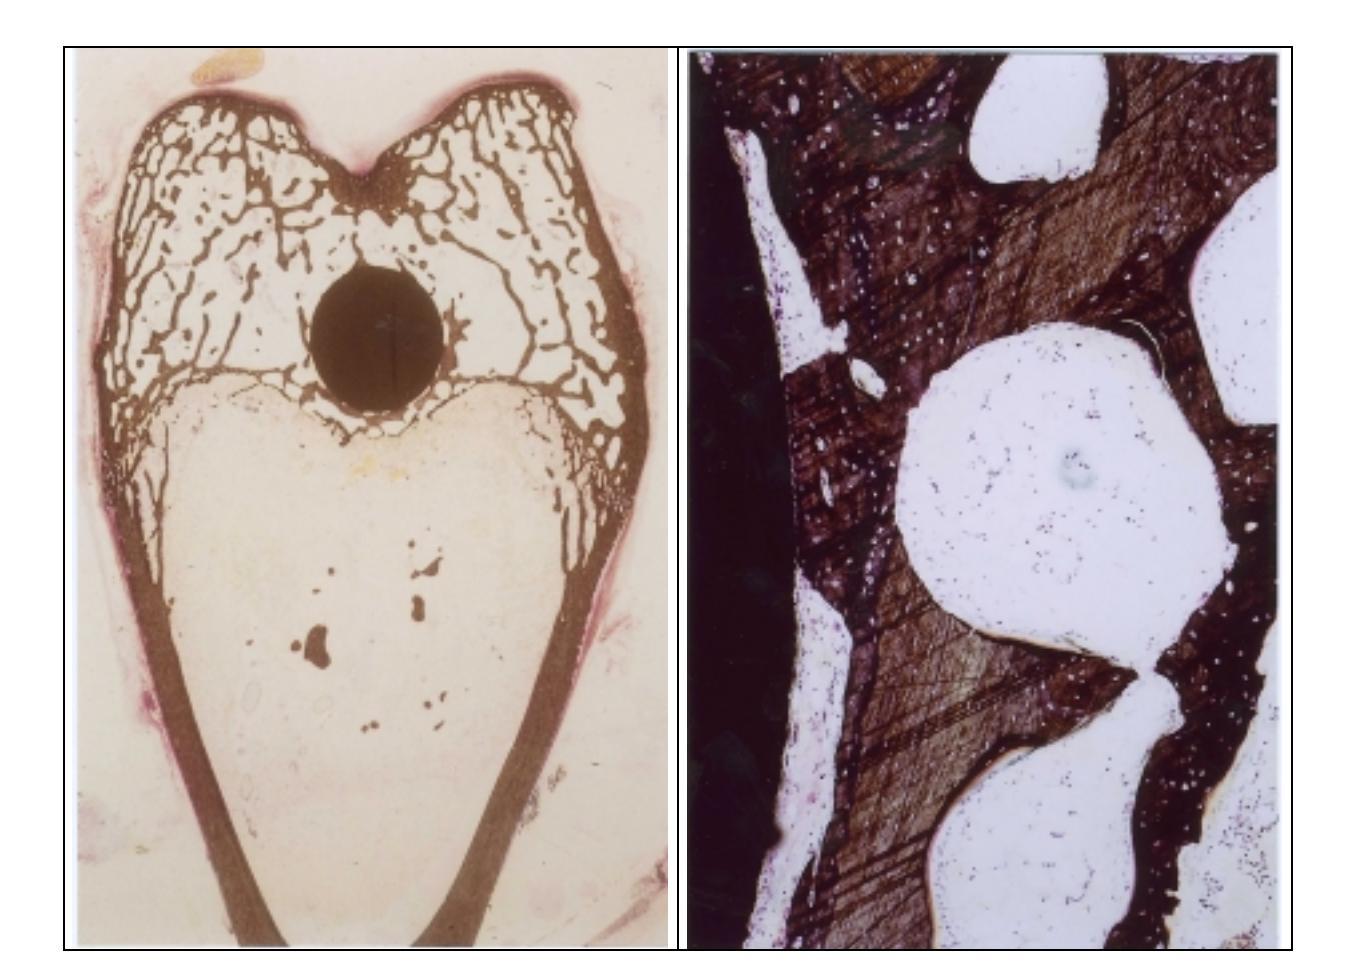
Abb. 28: Titanzylinder der mit Korund (Korox) abgestrahlten Oberfläche 84 Tage nach Implantation. Vergrößerung: 4.5 x (links) und grobe Bälkchenstruktur des Knochens mit Protuberanzen zum Interface. Vergrößerung: 90 x (rechts)

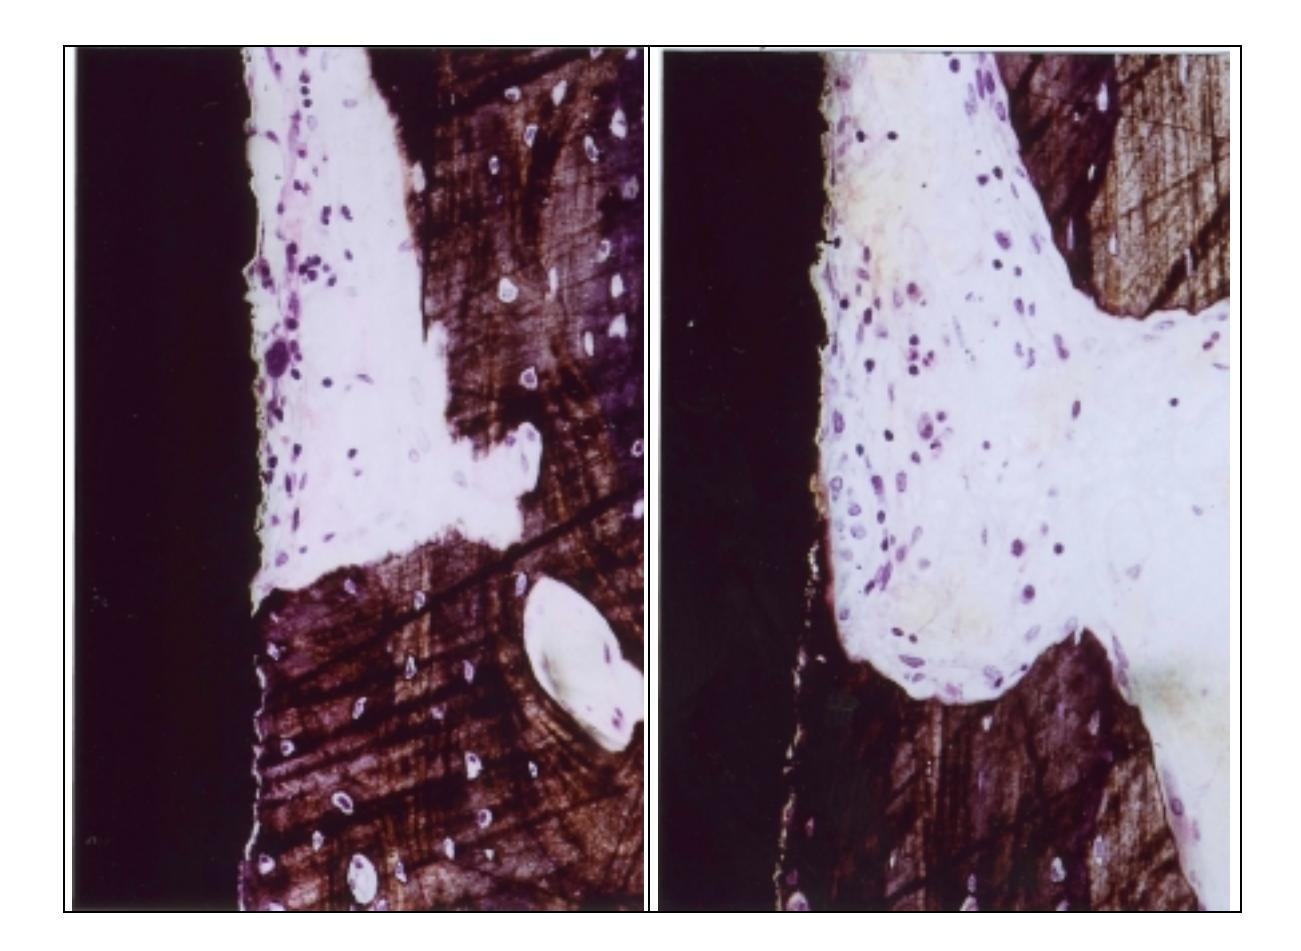
Abb. 29: Knochen und Weichgewebe mit wenigen Zellen im Interface. 360 x (links) und Knochen und Weichgewebe mit wenigen Makrophagen im Interface. 360 x (rechts)

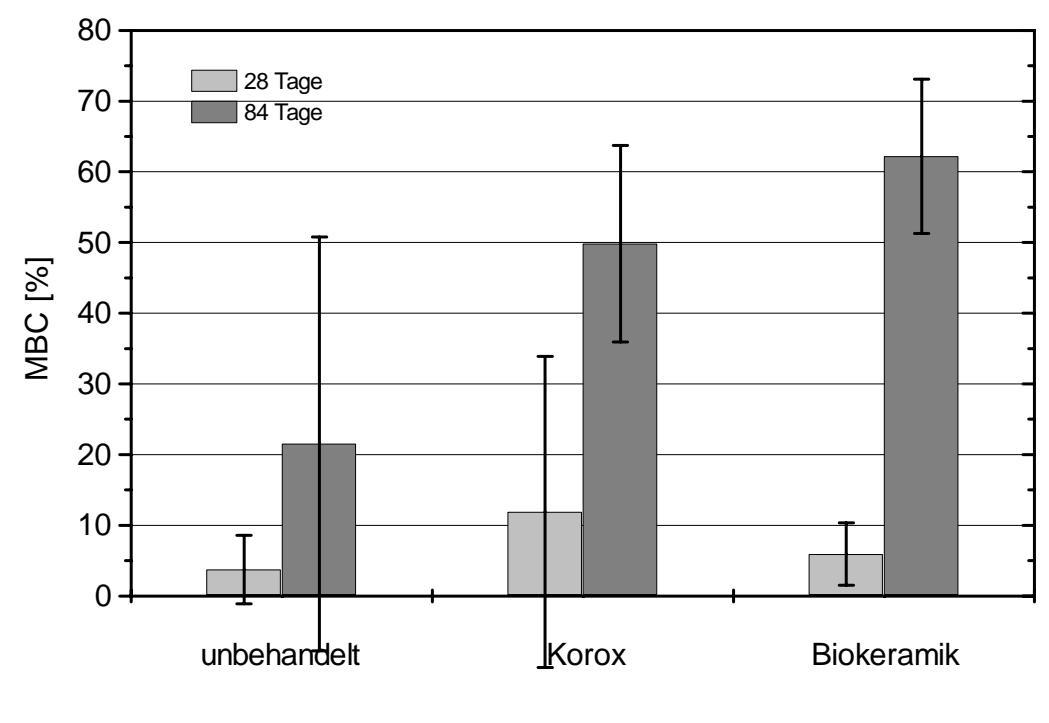
Abb. 30: MBC nach 28 Tagen und 84 Tagen Liegezeit in Abhängigkeit von der Oberflächenmodifikation

Somit ist an der maschinenbearbeiteten Oberfläche der geringste Knochenzuwachs zu verzeichnen. Deutlich höher ist der Knochenzuwachs bei den mit Korund abgestrahlten Probenkörpern. Das größte Wachstum wurde bei den mit Biokeramik (GB14/AP40) abgestrahlten Probenkörpern festgestellt. Anzumerken ist dabei jedoch die große Schwankungsbreite der Messwerte (Abb. 30).

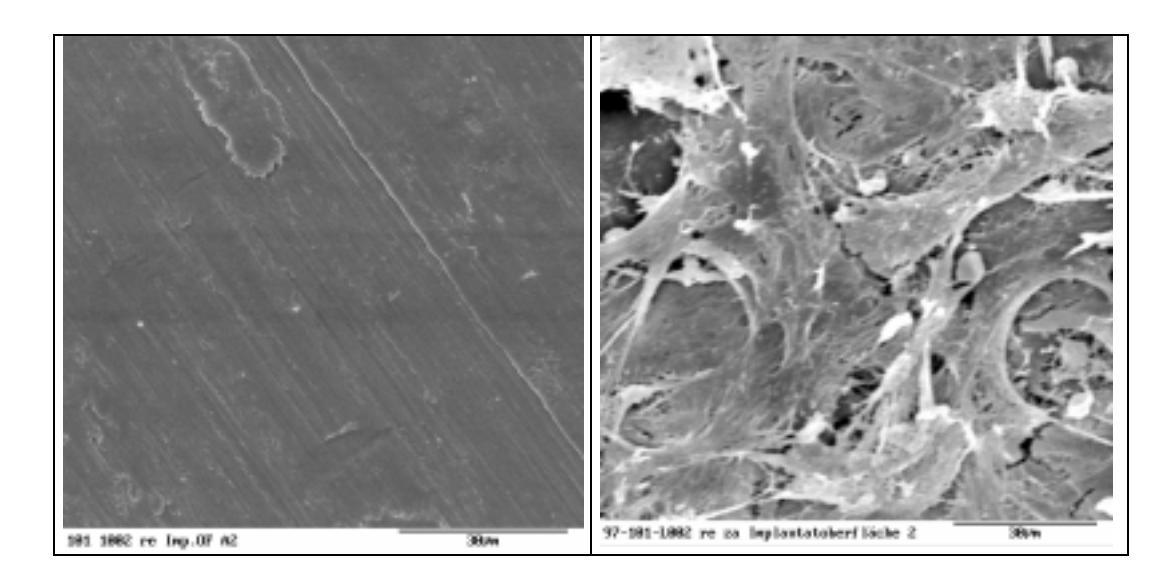
Abb. 31: REM-Aufnahme der unbehandelten Titan-Oberfläche nach Abrisstest (links Implantatoberfläche, rechts Implantatbett)

Nach dem Abrisstest wurden die Probenoberflächen sowie das Implantatbett im REM untersucht. Die folgenden Abb. 31 bis Abb. 33 geben einen Überblick über die u.E. typischen Oberflächenzustände. Nach 7 Tagen Liegezeit sind die Oberflächenrauheitsstrukturen noch deutlich zu erkennen.

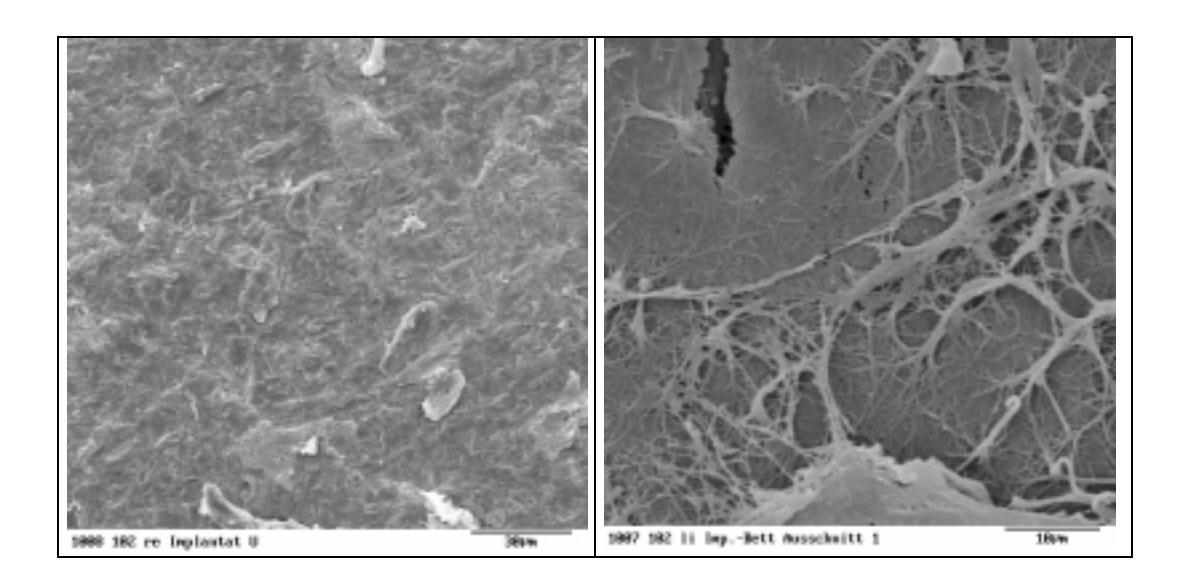
Abb. 32: REM-Aufnahme der mit Biokeramik abgestrahlten Titan-Oberfläche nach Abrisstest (links Implantatoberfläche, rechts Implantatbett)

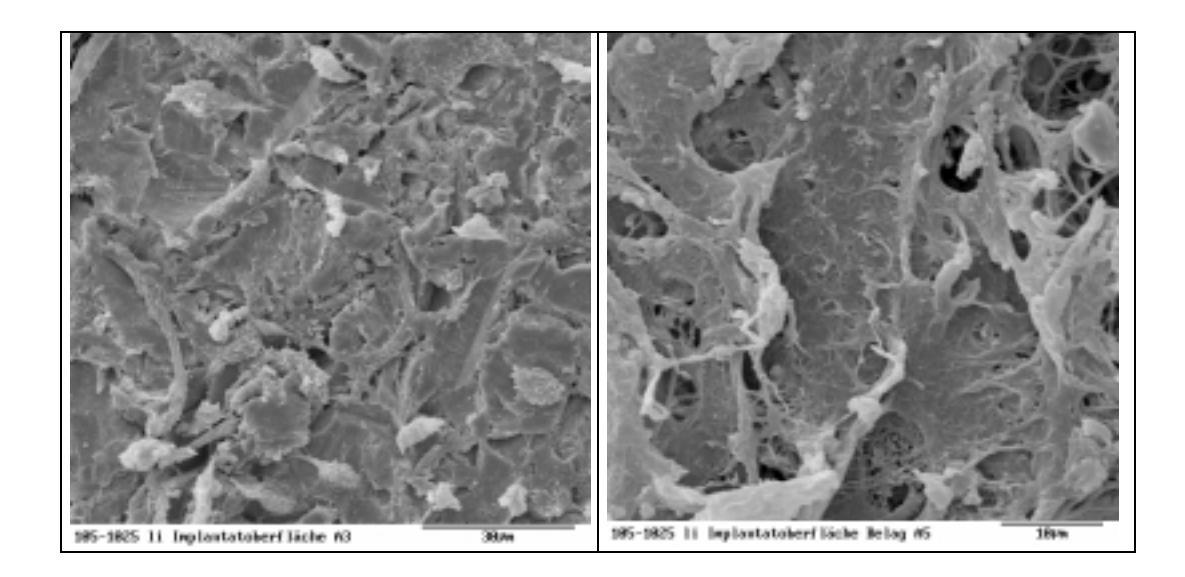
Abb. 33: REM-Aufnahme der mit Korund abgestrahlten Titan-Oberfläche nach Abrisstest (links Implantatoberfläche, rechts Implantatbett)

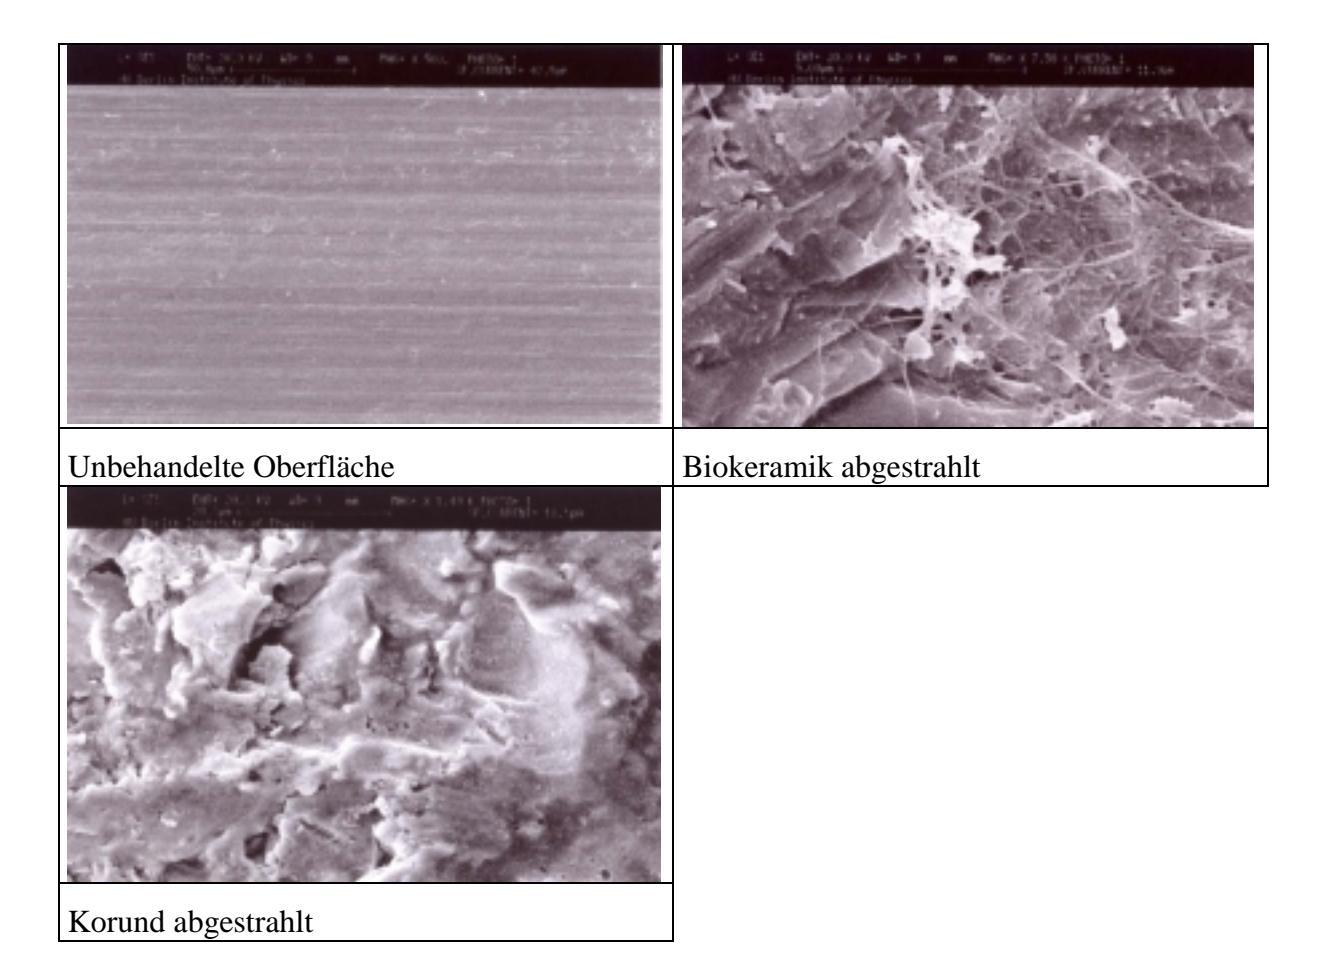
Abb. 34: REM-Aufnahmen der Implantatoberflächen nach Abrisstest nach 84 Tagen Liegezeit

Nach 84 Tagen Liegezeit werden diese Konturen teilweise durch Belege überdeckt, was besonders deutlich im Falle der Biokeramik modifizierten Oberflächen zu Tage tritt, wie den Aufnahmen in der folgenden Abb. 34 zu entnehmen ist.
