Abb. 29 Freihändige Wölbung ohne tragende Lehrgerüst.

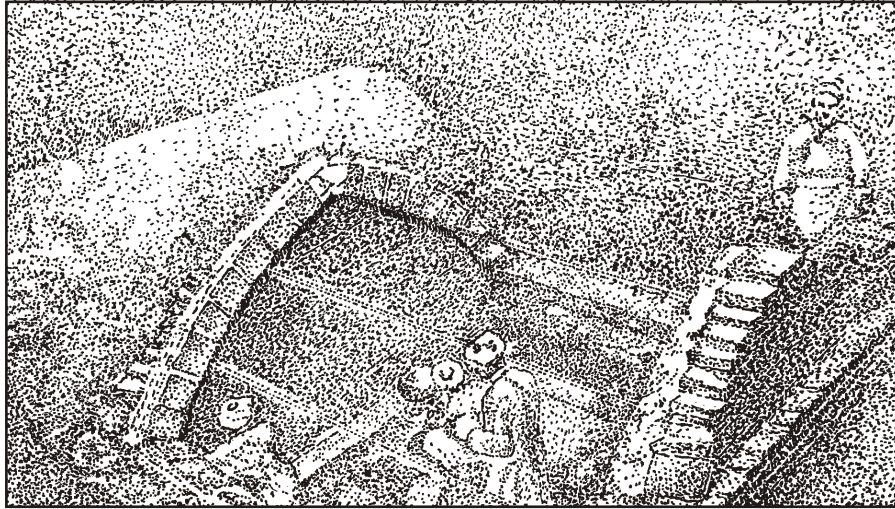
1

- 1) Restaurierungsarbeiten in Bukhara (1930-1940er Jahren); Errichtung einer Tonne mit Seilen. Umzeichnung der Fotoaufnahme nach **Засыпкин** 1961: abb. 4.
- 2) Restaurierungsarbeiten in Bukhara (1930-1940er Jahren); Errichtung einer Kreiskuppel mit hölzerner Hilfslehre. Umzeichnung der Fotoaufnahme nach **Засыпкин** 1961: abb. 16.
