Taf. 72 Baraktam 1

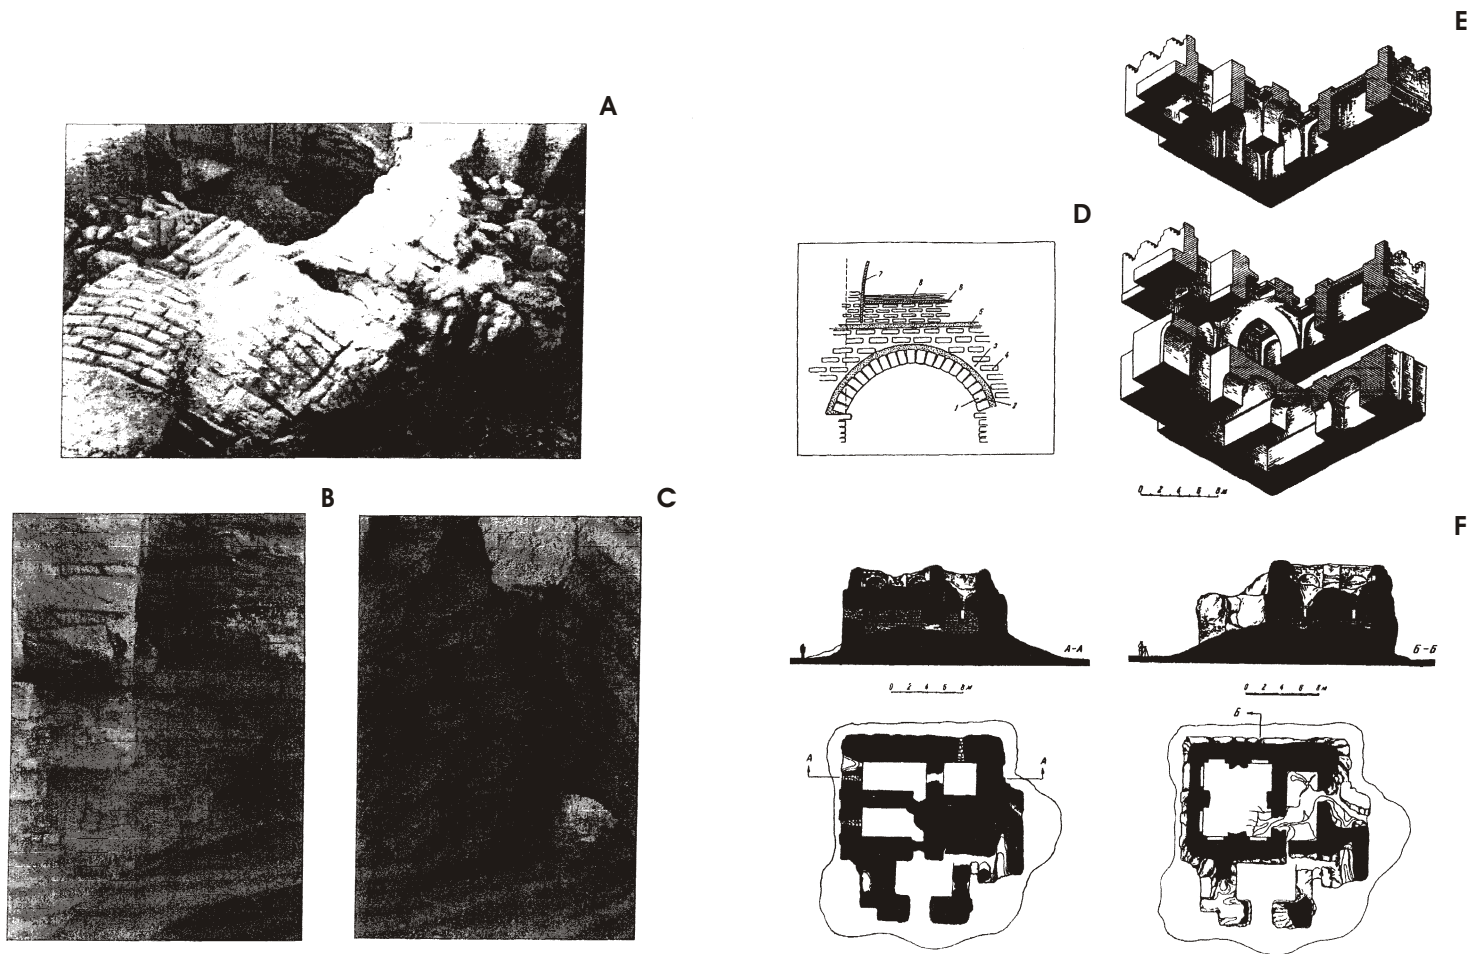
- (a) Eingestürzte Bögen in Raum 9. Nach Неразик, Лапиров-Скобло 1959: Abb. 7.
- (b) Bogenfuß. Nach Орлов 1952: Abb. 9.
- (c) Tonnenüberwölbte Rampe. Nach Орлов 1952: Abb. 10.
- (d) Tonne und Konstruktion des Fußbodens im Obergeschoss. Nach Орлов 1952: Abb. 8. Legende:
 1) Wölbeziegel, 2) 10 cm starker, fetter Lehmörtel, 3) ausgleichende Lehmsschicht,
 4) Lehmziegel des Zwickels, 5) Ausgleichsschicht aus Lehm, 6-7) Deckschicht aus Lehm,
 8) Schwemmschicht.
- (e) Isometrie der Überwölbung in zwei Varianten. Nach Орлов 1952: Abb. 14.
- (f) Grundrisse und Schnitte des Bauwerks. Nach Орлов 1952: Abb. 7, 11.
