**Taf. 89 Chilchudzra (bei Pendzhikent)**

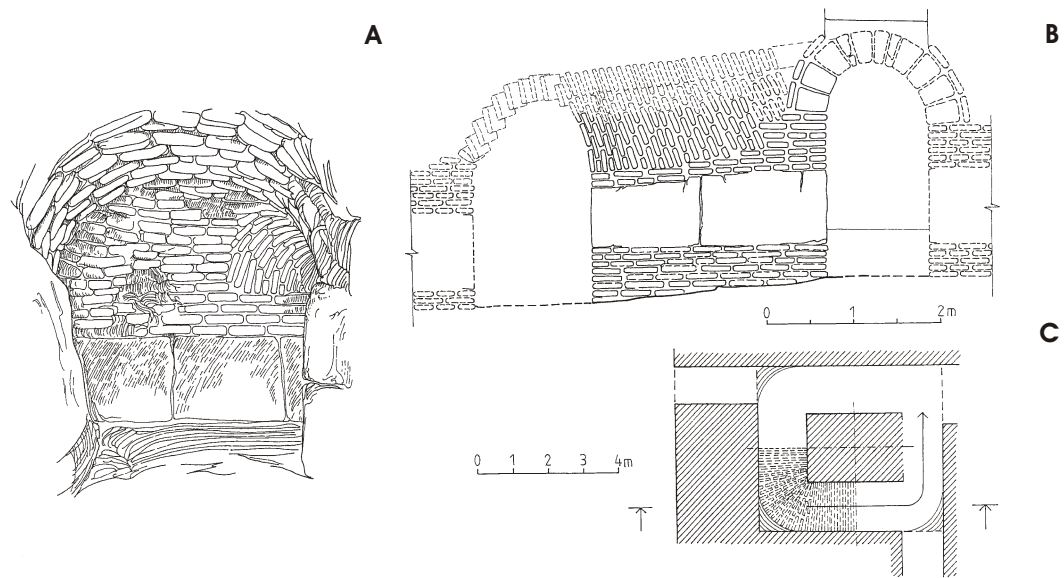
- (a) Schaubild des Rampengangs. Umgezeichnet nach Воронина 1953: Abb. 22.
- (b) Rampe im Schnitt. Umgezeichnet mit eigener Rekonstruktion nach Воронина 1953: Abb. 15.
- (c) Grundriss des Rampenganges. Umgezeichnet mit Korrekturen nach Воронина 1953: Abb. 15.
